**PROGRAM PRAC KONSERWATORSKICH I RESTAURATORSKICH  
DOTYCZĄCY KRZYŻA PRZYDROŻNEGO - KAPLICZKI  
USYTUOWANEJ W LINOWIE**

**Warszawa 2024**

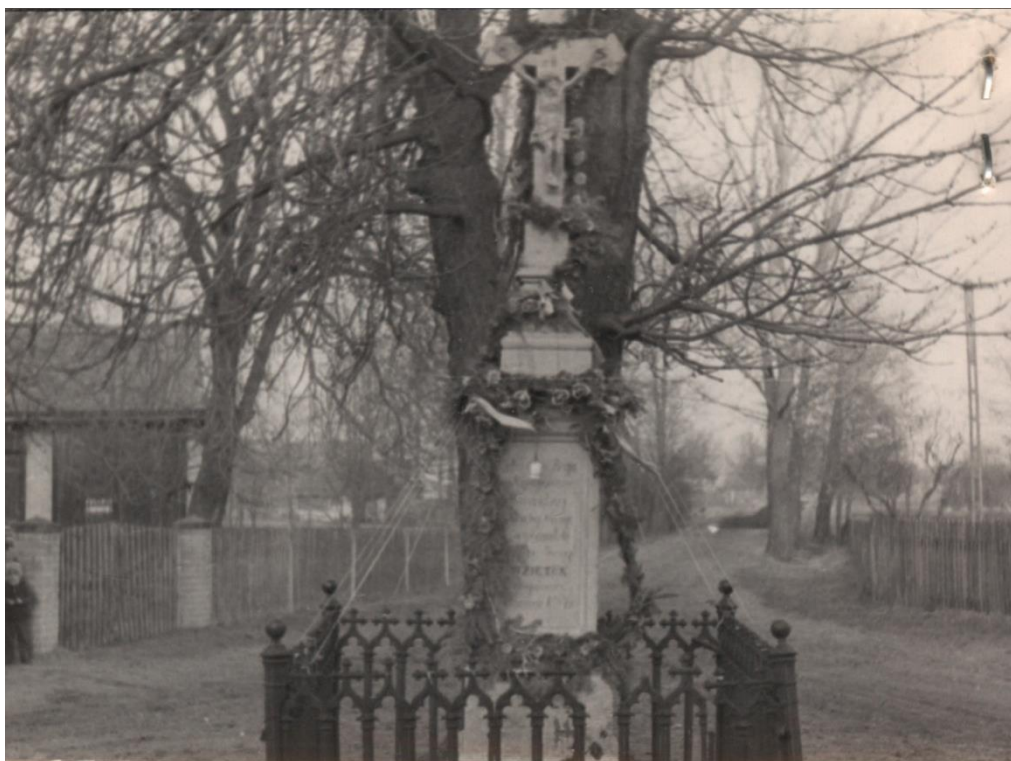
Fotografia archiwalna ukazująca fragment kapliczki z lat 80-tych XX wieku. Widoczny oryginalny krzyż i brak przemalowań olejnych.
