| OBIĘKT<br>BUDOWLANY: | <i>Program robót budowlanych w budynku pałacu<br/>( tynki wewnętrzne i sztukaterie)</i> |
| Adres: | <i>ul. Ks. Brzóska 3a, 08-108 Korczew</i> |

## **Zawartość opracowania**

#### **IV. OPIS STANU ZACHOWANIA OBIEKTU**

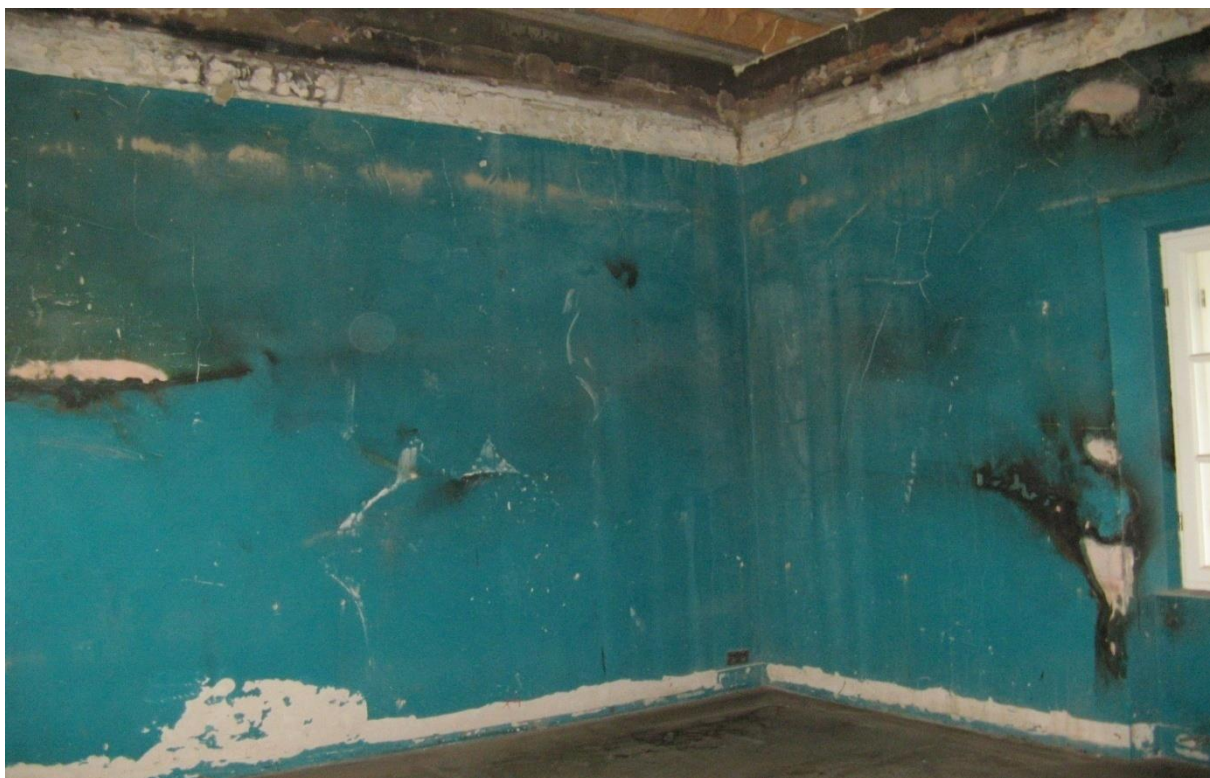
Zniszczone tynki wewnętrzne na ścianach po pożarze

Odparzone i zniszczone tynki należy usunąć ręcznie oraz oczyścić spoiny na głębokość około 2cm, stwarzając tym sposobem większą przyczepność nowych tynków. Odsłonięty mur należy zabezpieczyć, pozostawić do wyschnięcia a następnie wzmocnić. Po zbiciu tynku i po odsłonięciu pęknięć ścian należy podjąć decyzję o konieczności szycia murów. Szycie murów wykonać zgodnie z ekspertyzą techniczną.

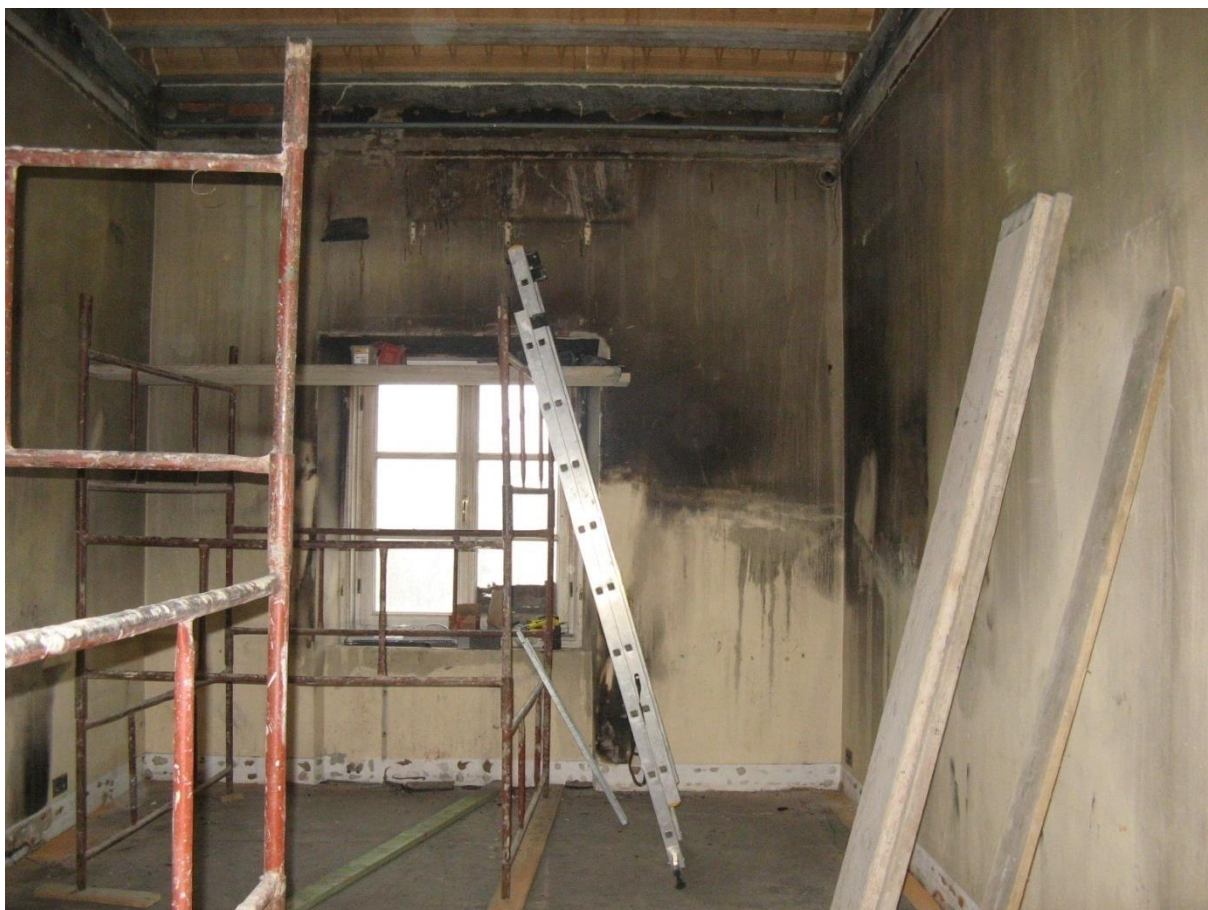
Uszkodzone tynki w wyniku pożaru

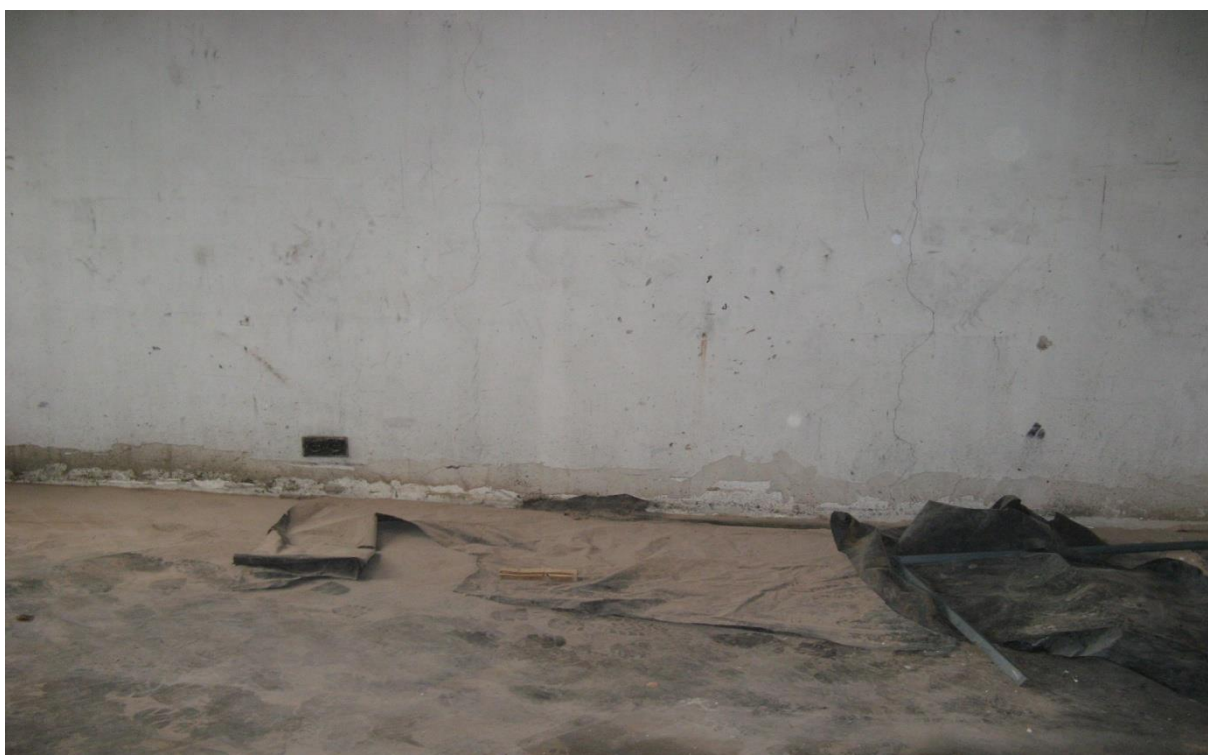
Popękane tynki na ścianach

Większe ubytki proponuje się uzupełnić analogicznie jak wykute bruzdy, mniejsze szpachlówką. Duże rysy wypełnić szlichtą drobnoziarnistą odpowiednią dla obiektów zabytkowych. W razie stwierdzenia osypywania się, utraty spistości tynków należy je zaimpregnować preparatem krzemianowym.

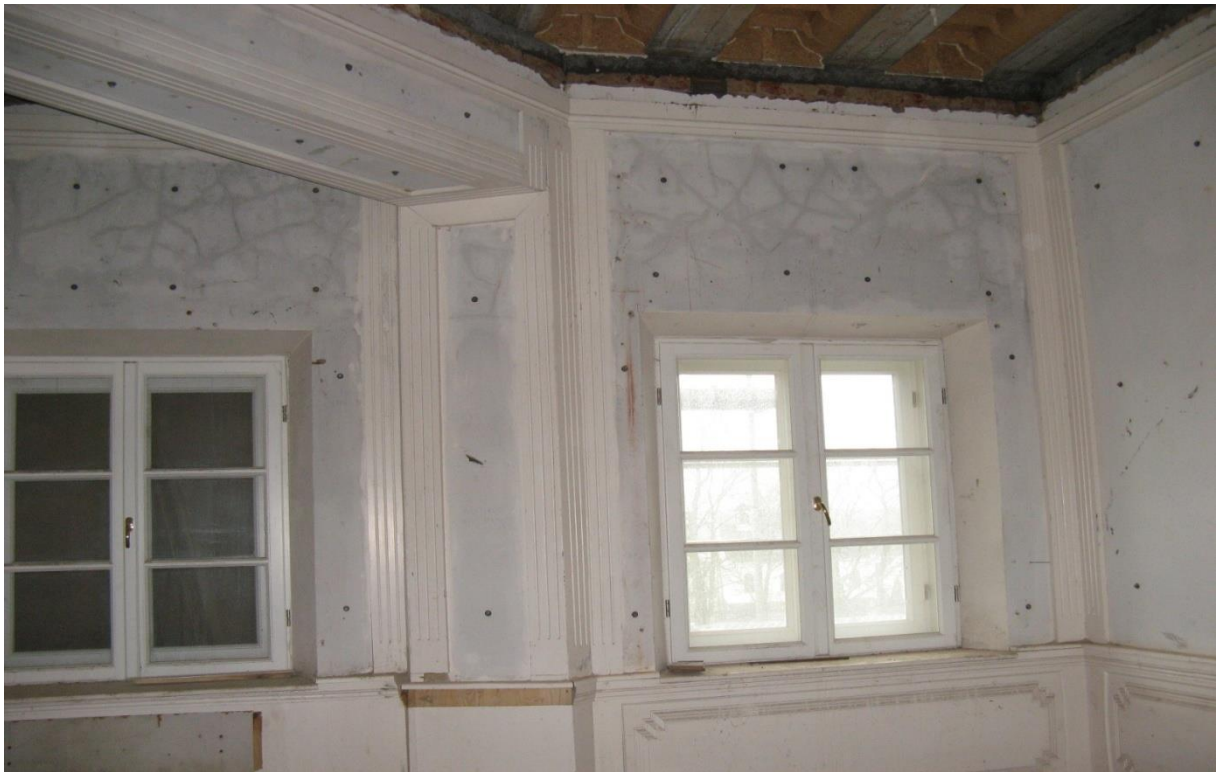
Popękane tynki na ścianach

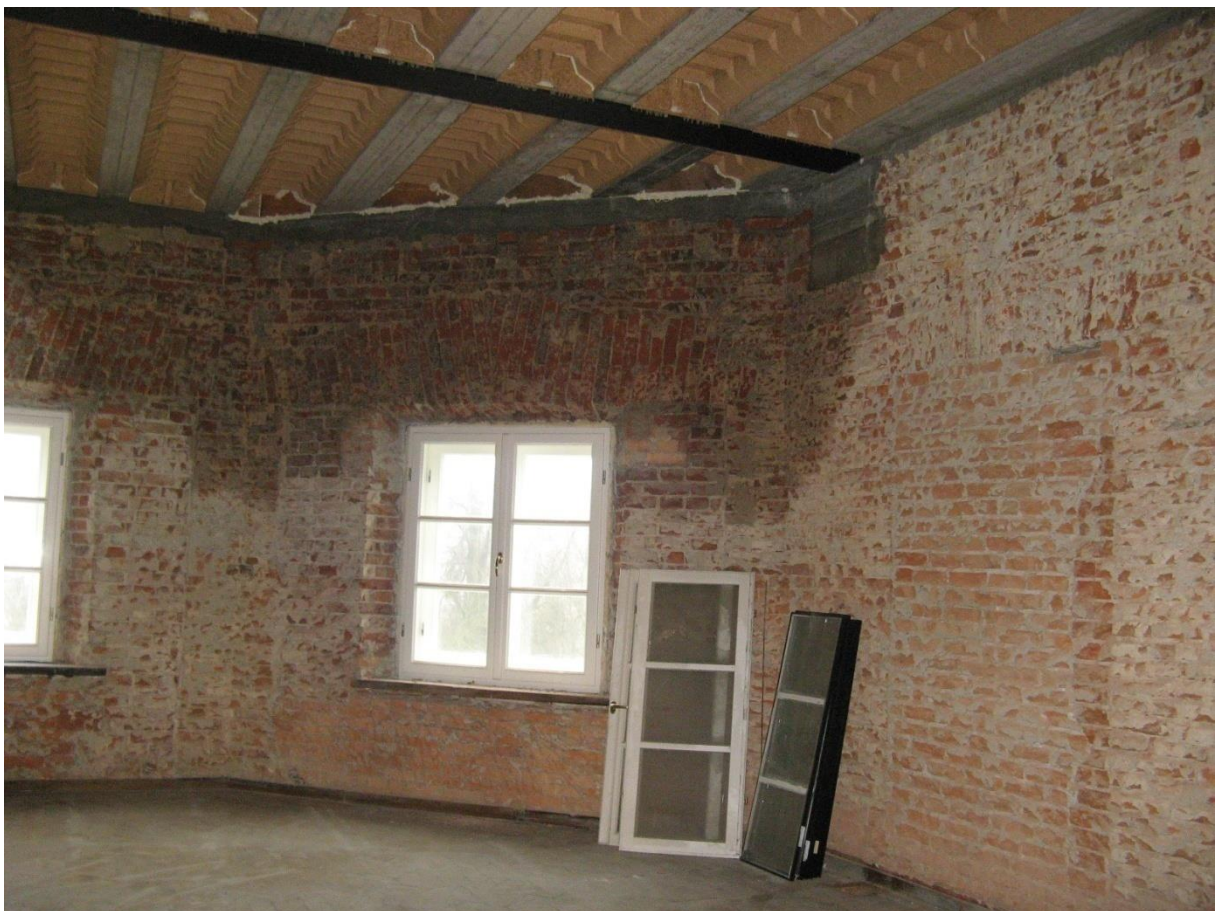
Brak tynków na ścianach w sali ośmiokątnej na piętrze

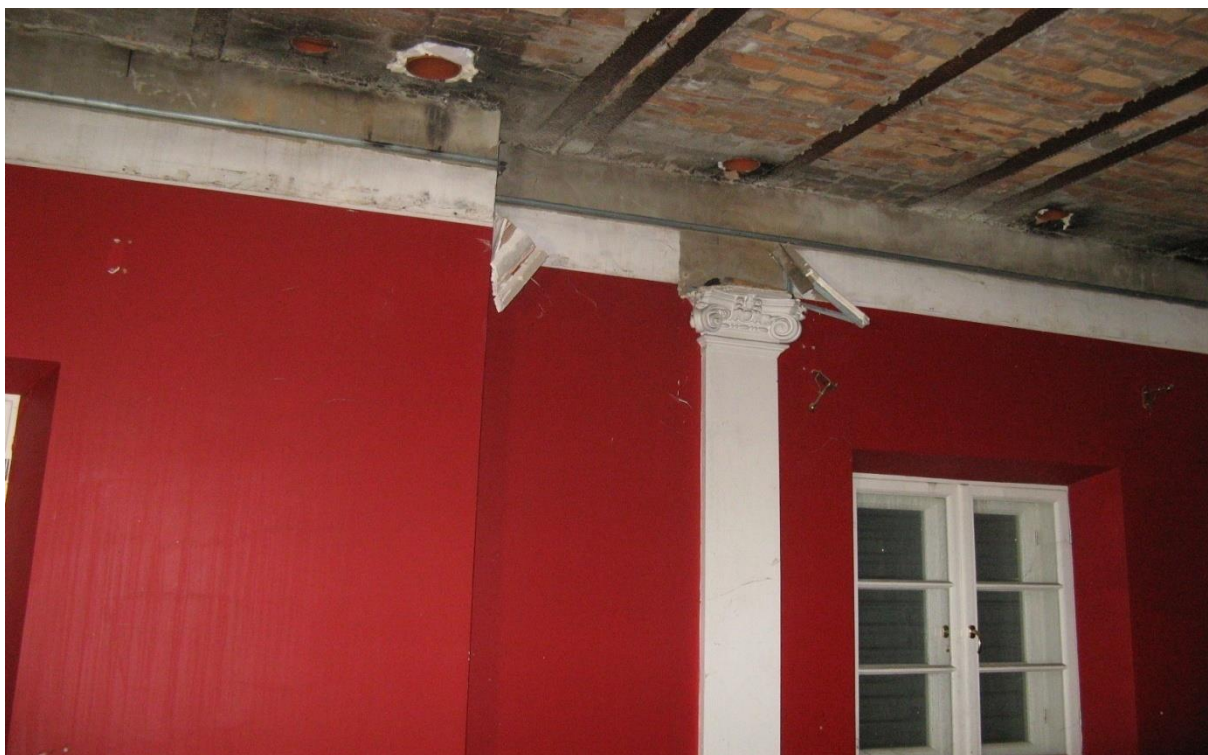
Uszkodzona głowica sztukaterii nad kolumną.  
Brak tynków na stropie Kleina

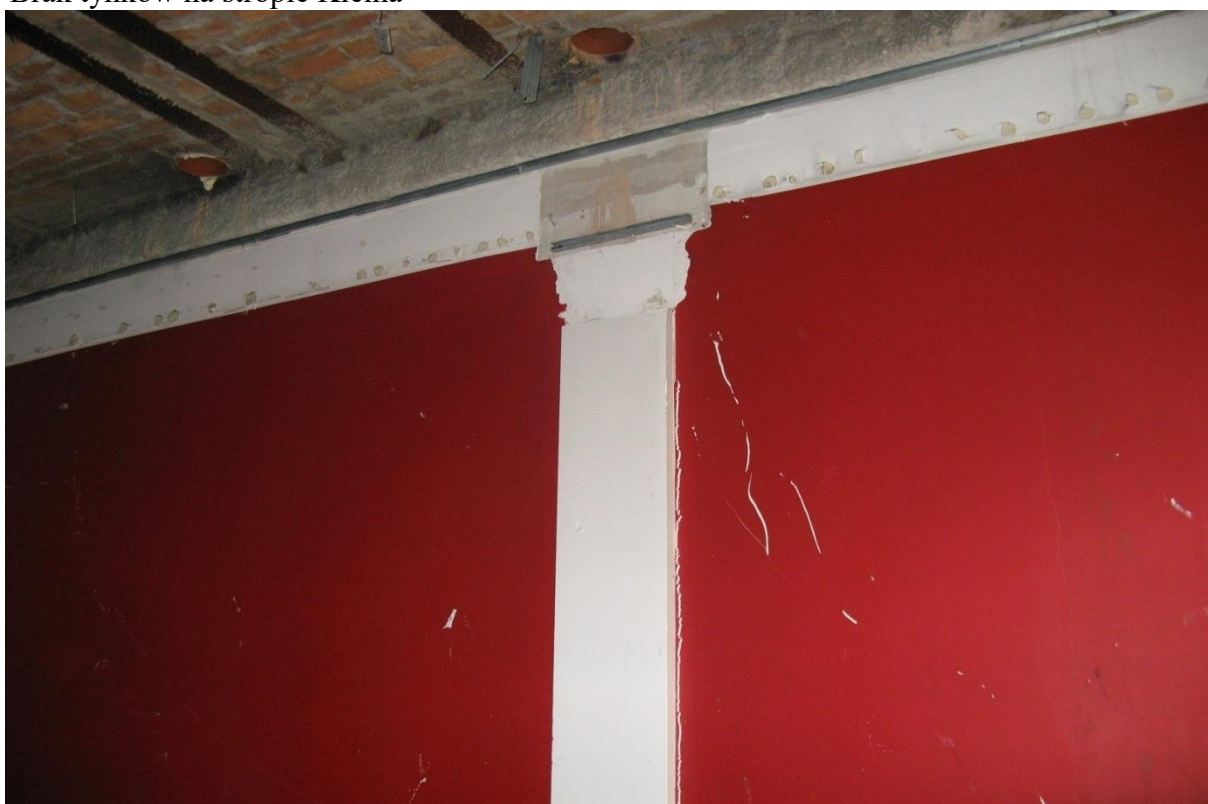
Brak głowicy nad kolumną, popękana farba na ścianach

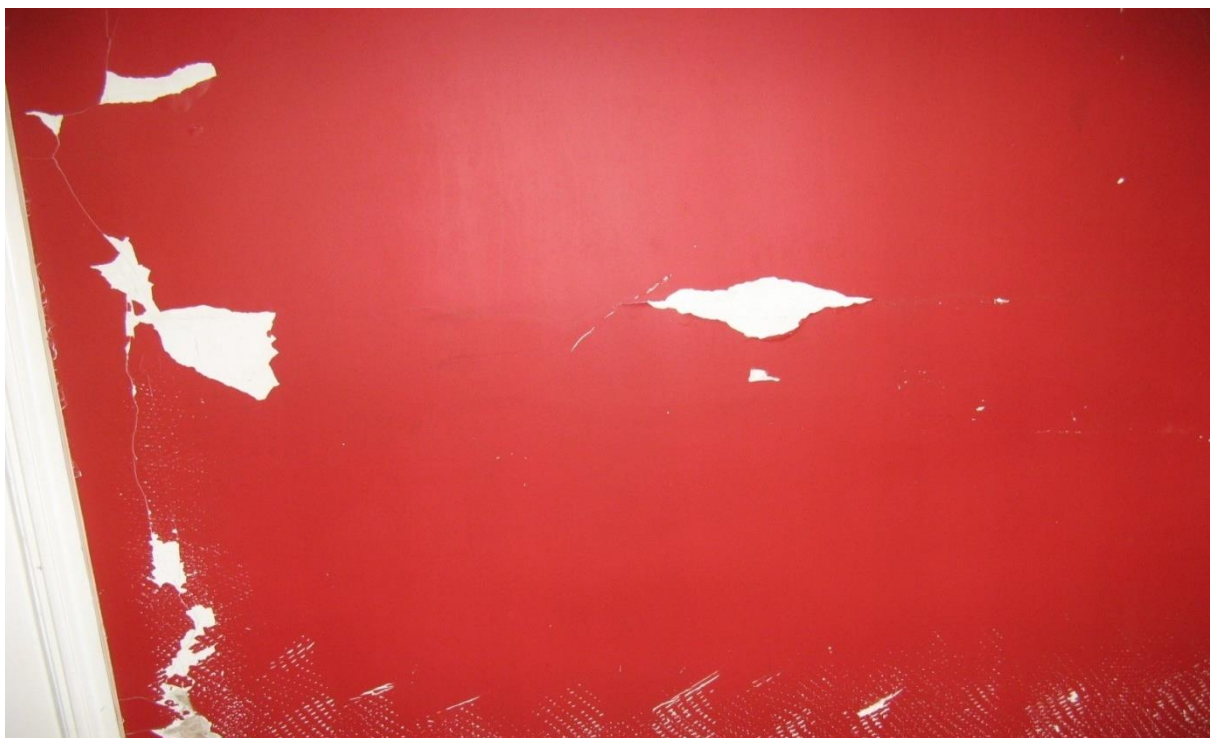
Odstająca farba na ścianach

Malowanie wnętrza proponuje się wykonać farbami mineralnymi na bazie wapiennej bądź krzemianowej. Kolorystyka ścian ustalona zostanie w osobnym projekcie aranżacji ekspozycji wnętrza. Przed malowaniem ściany odkurzyć, umyć wodą. W razie występowania tłustych zabrudzeń można użyć niewielkiej ilości detergentu pamiętając o neutralizacji wodą.

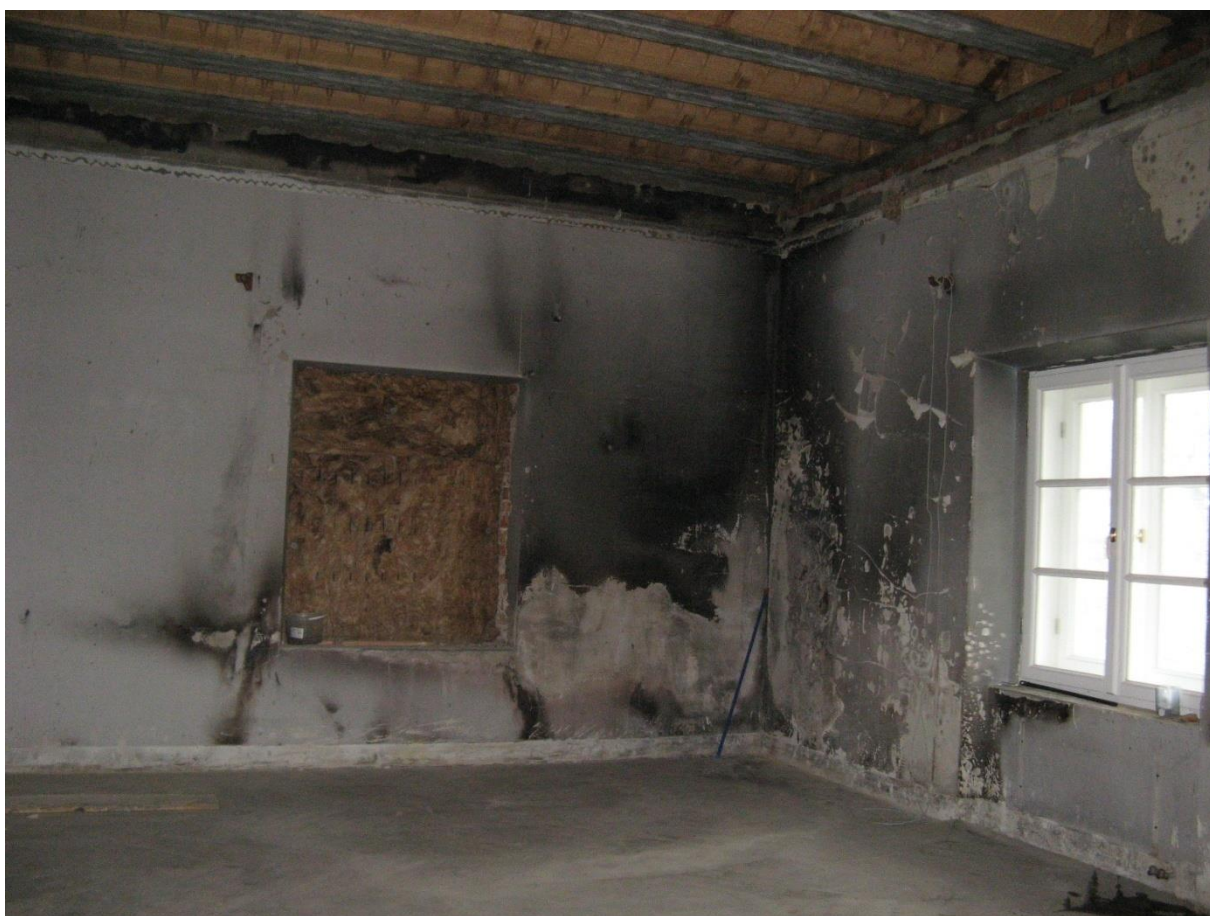
Uszkodzony tynk na ścianach

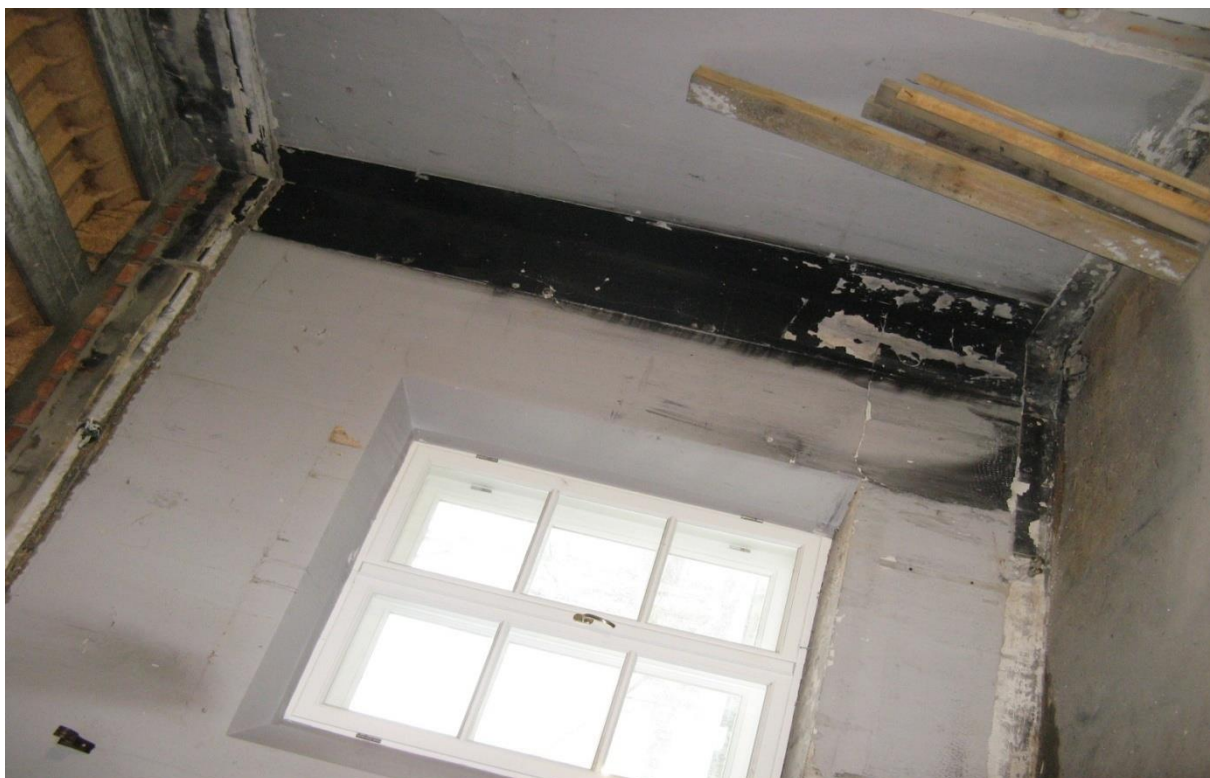
Uszkodzony tynk na ścianach

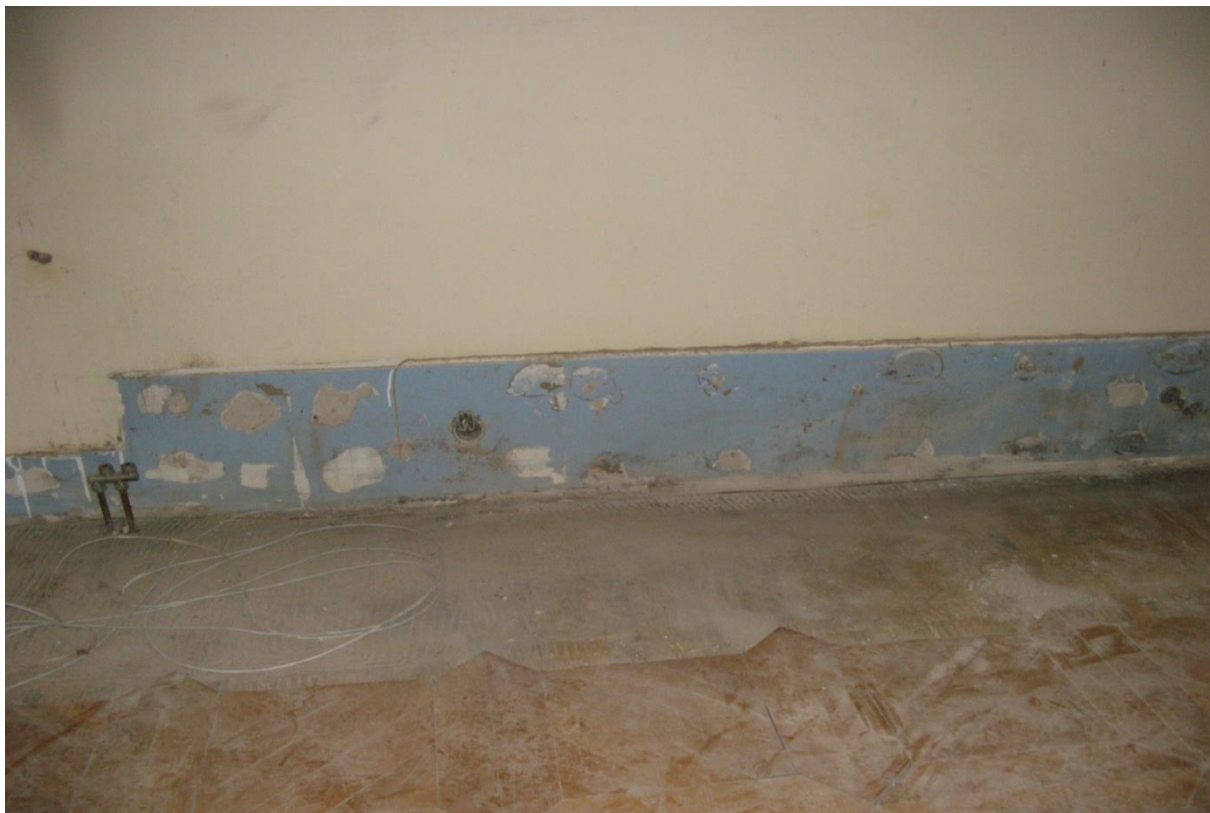
Uszkodzony tynk na ścianach

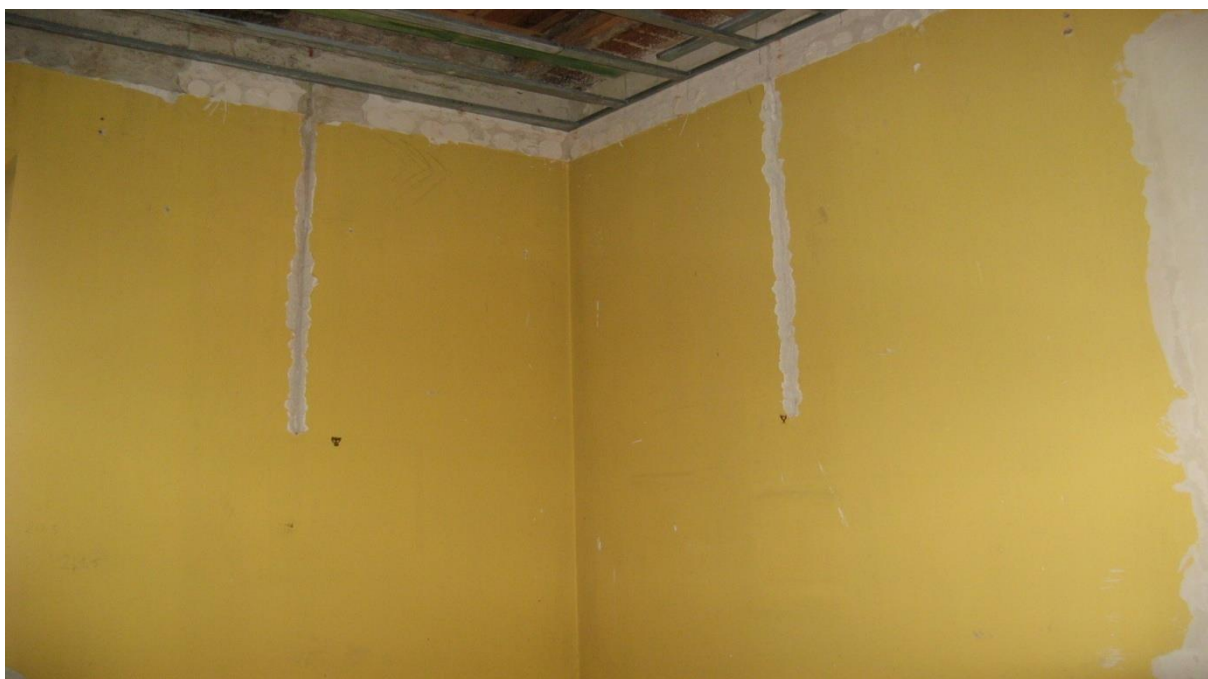
Bruzdy na ścianach do robót elektrycznych

Przeprowadzenie nowych instalacji, wymianę pionów należy wykonać po istniejących trasach w istniejących bruzdach. Wykonanie bruzd w tynku należy wykonać ręcznie, aby uniknąć dużych odspojen. Kolejno należy wykonać opaski na krawędziach ubytków, w tym celu należy zastosować zaprawę wapienno-piaskową z dodatkiem białego cementu bądź zaprawą gotową. Następnie proponuje się uzupełnienie bruzd tą samą zaprawą. Powierzchnie należy opracować nadając im powierzchnię podobną do oryginalnej.

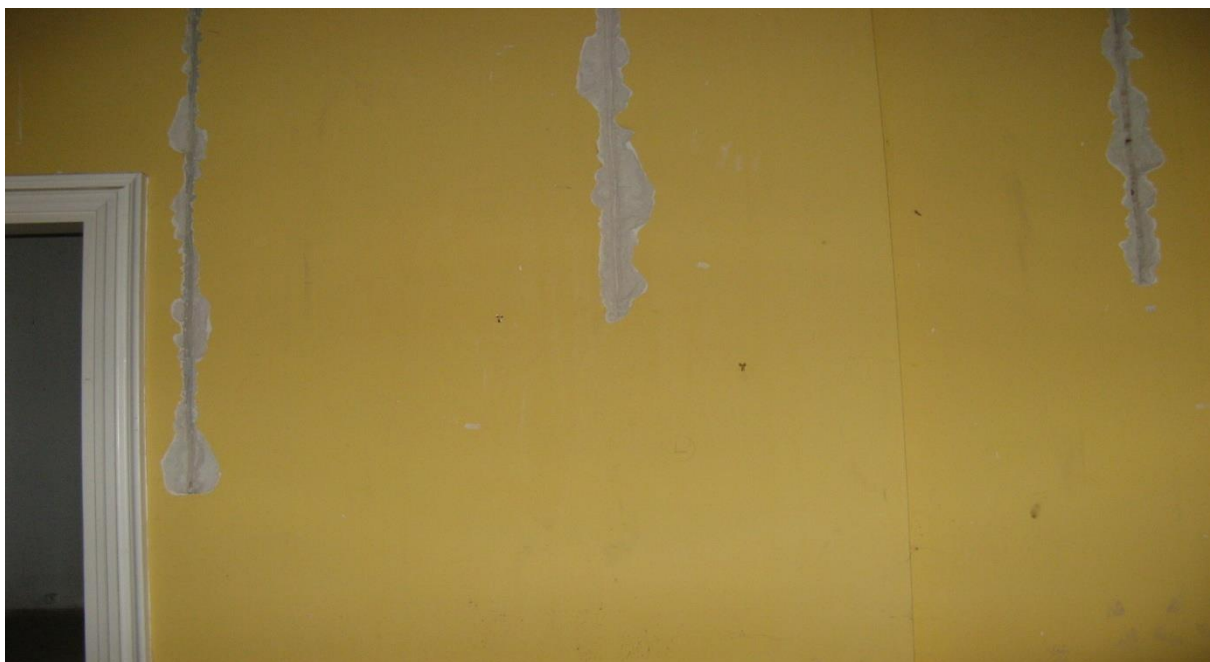
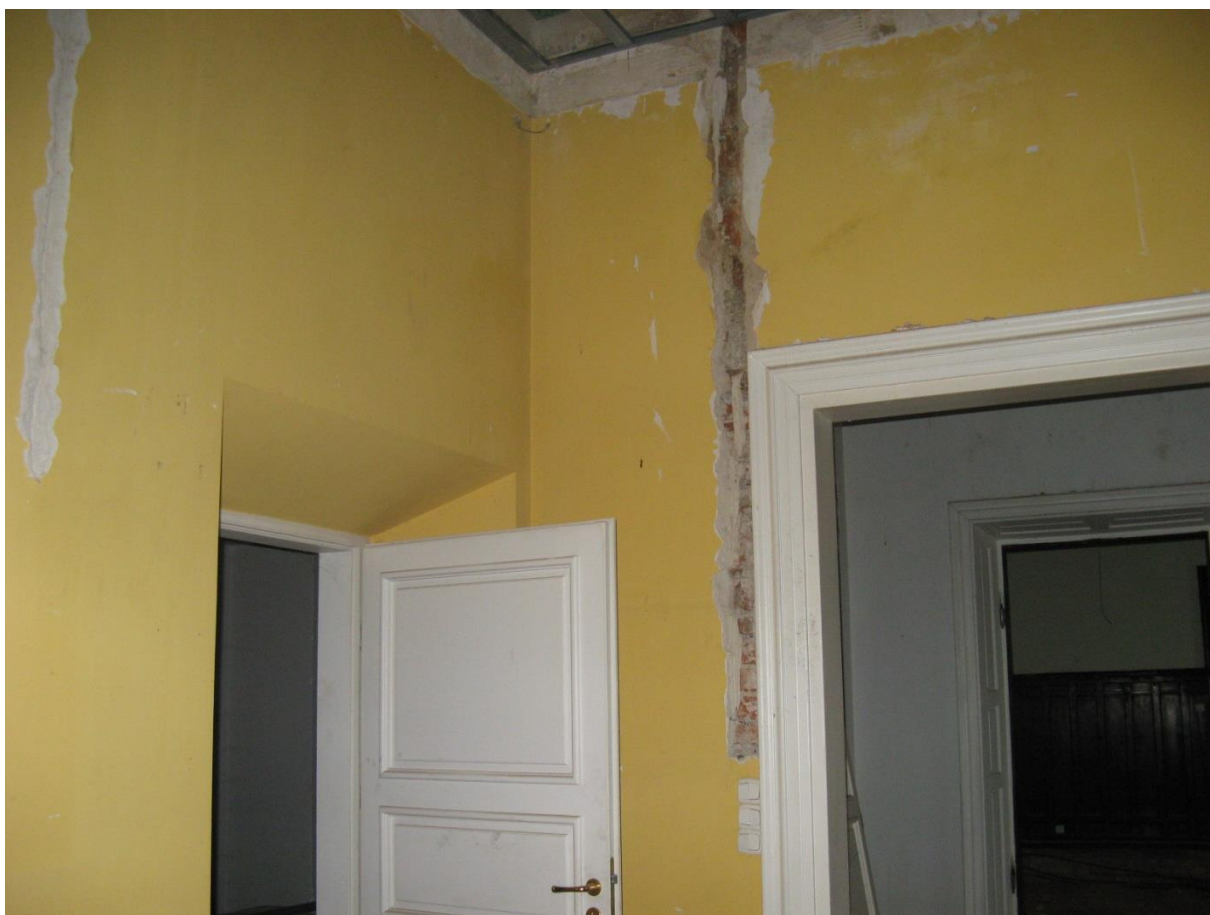
Bruzdy do robót elektrycznych

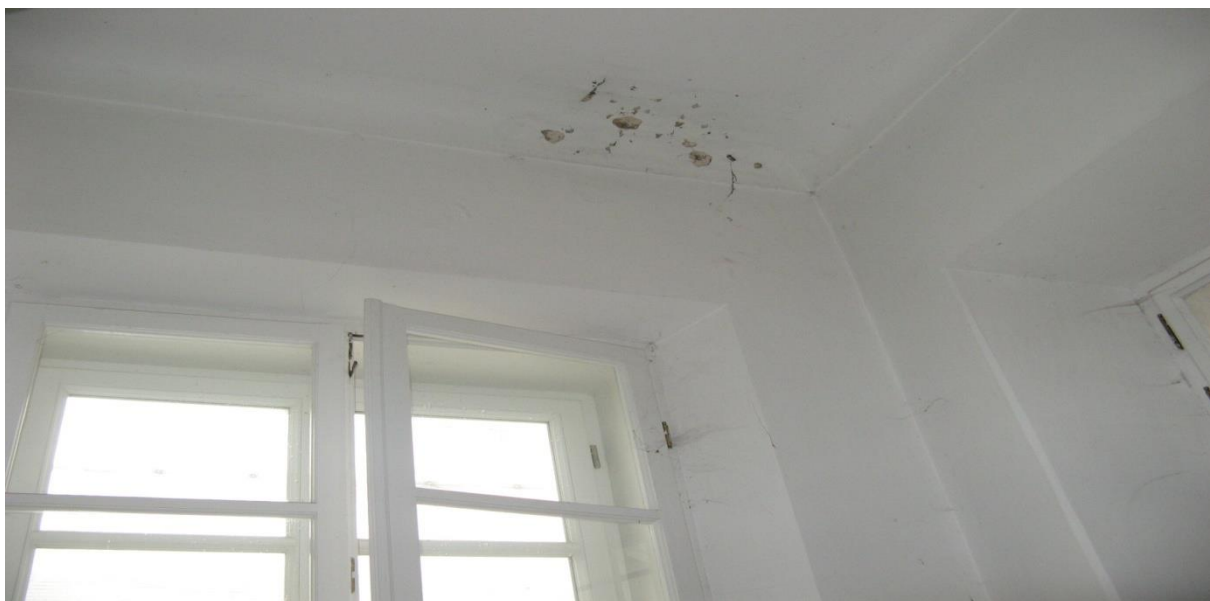
Uszkodzony tynk na suficie

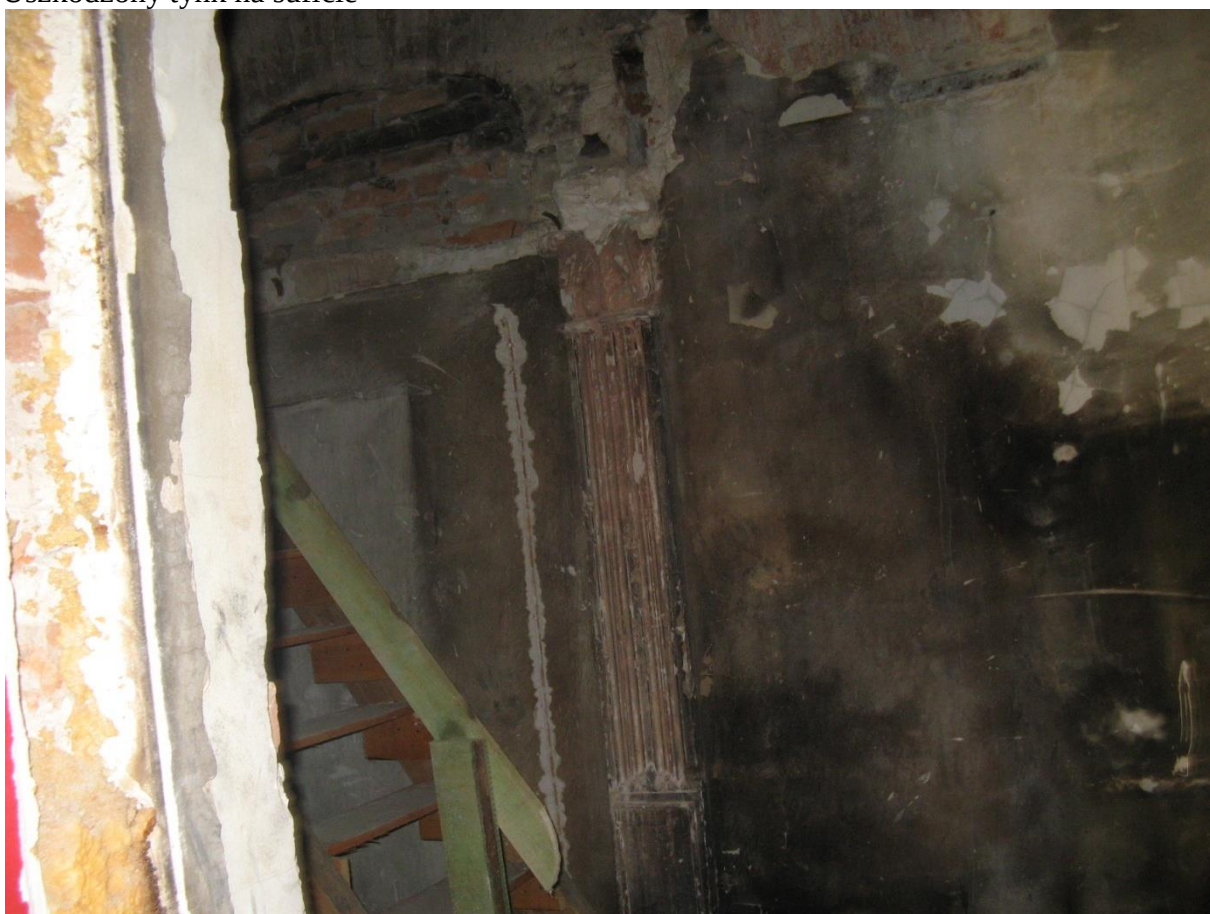
Uszkodzone spalone tynki na ścianach
