**DOKUMENTACJA FOTOGRAFICZNA OBIEKTU**

z dnia 20.09.2024 r.

**DOKUMENTACJA FOTOGRAFICZNA USZKODZEŃ**  
z dnia 20.09.2024 r.

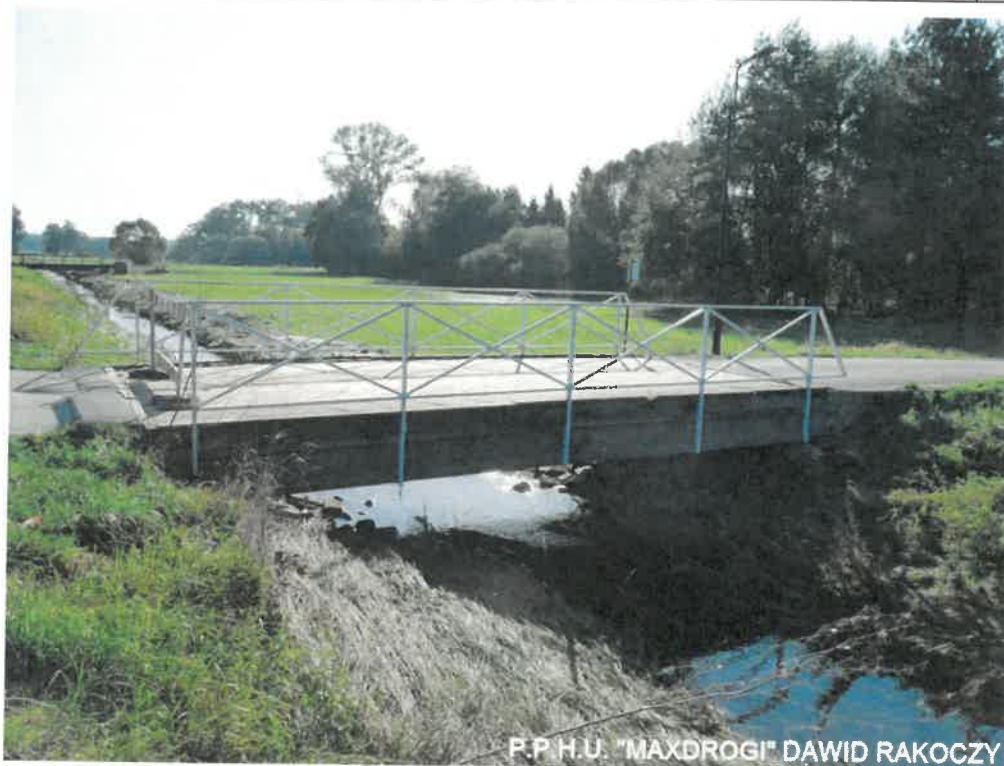
**Zdj. 1 Widok na obiekt.**

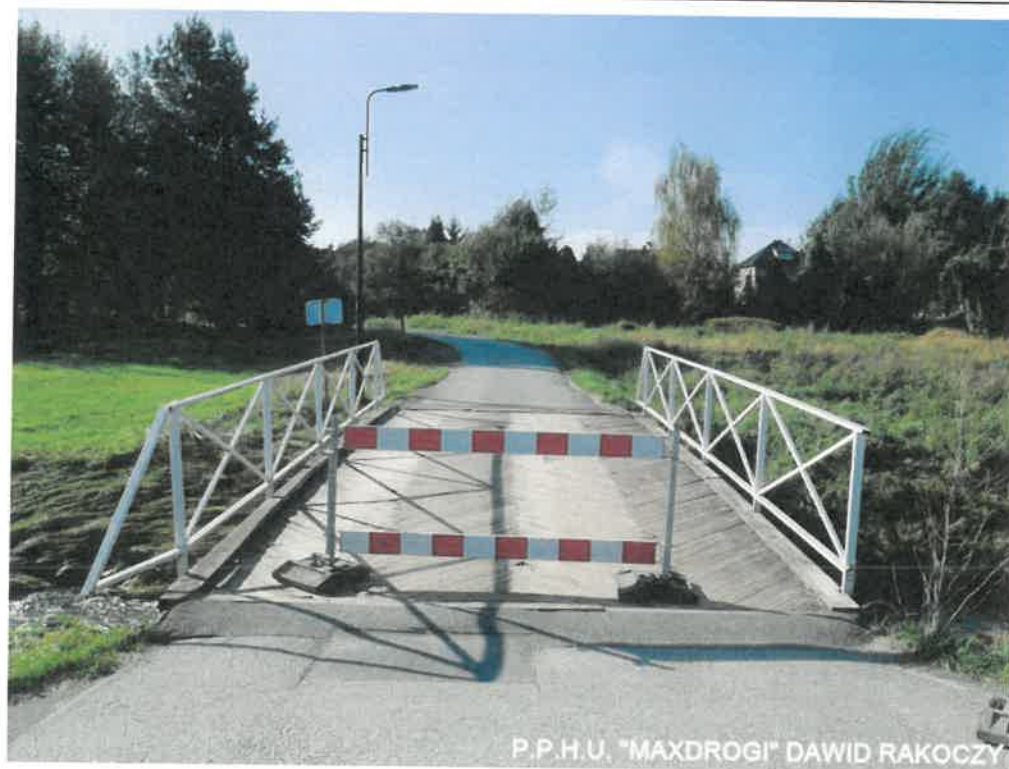
**Zdj. 2 Widok na jezdnię na obiekcie.**

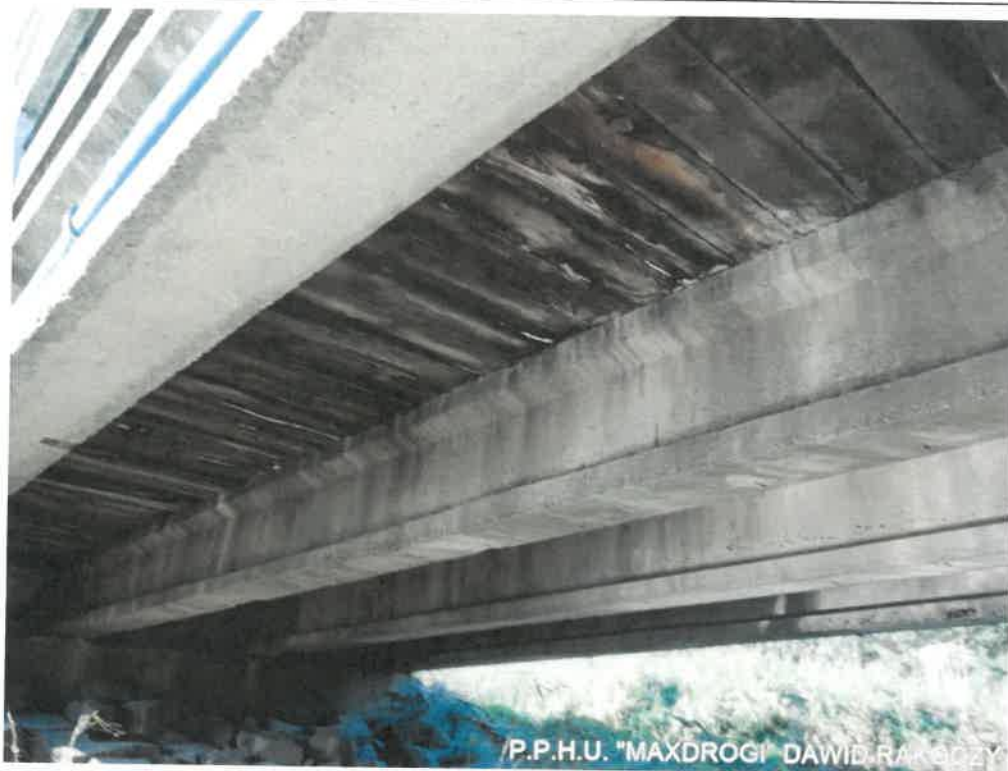
**Zdj. 3 Widok na ustrój nośny.**

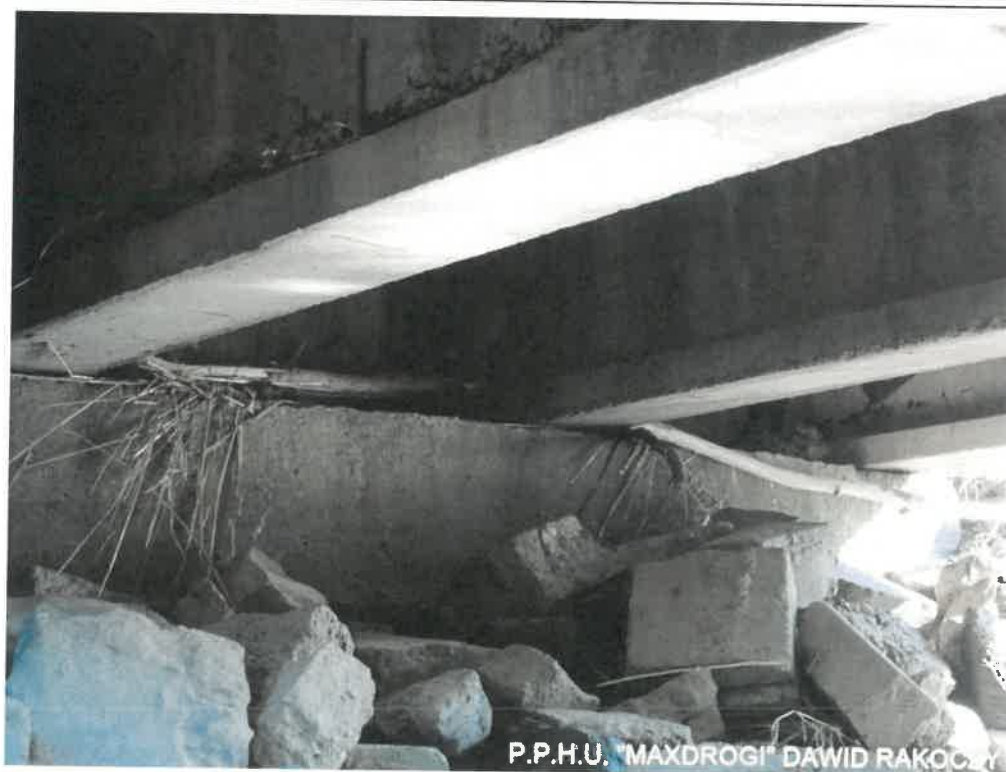
**Zdj. 4 Widok na przyczółek.**

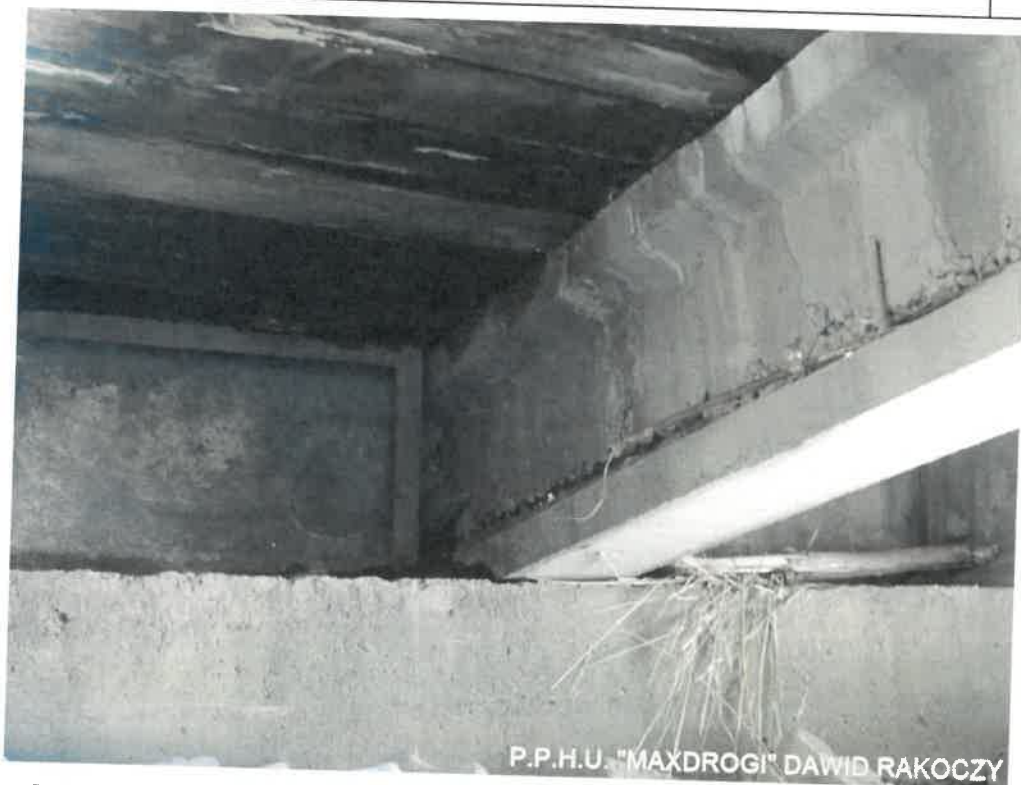
**Zdj. 5 Zarysowania, korozja betonu, korozja zbrojenia dźwigarów ustroju nośnego.**

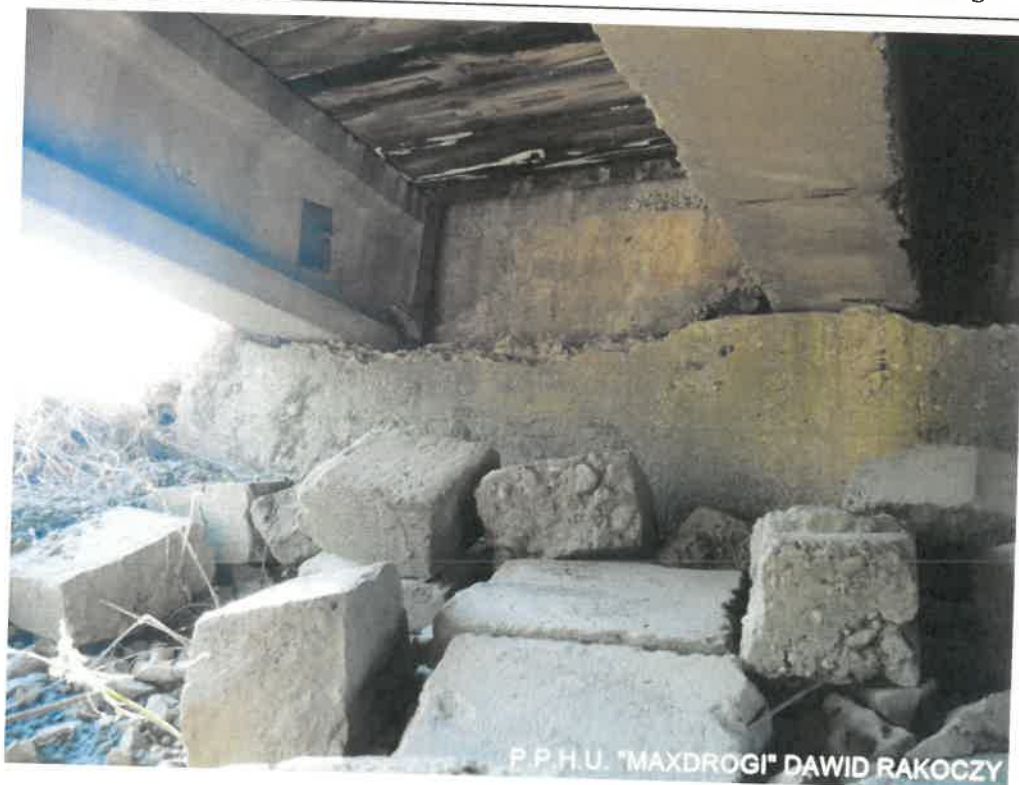
**Zdj. 6 Ubytki betonu przyczółka w strefie podparcia.**

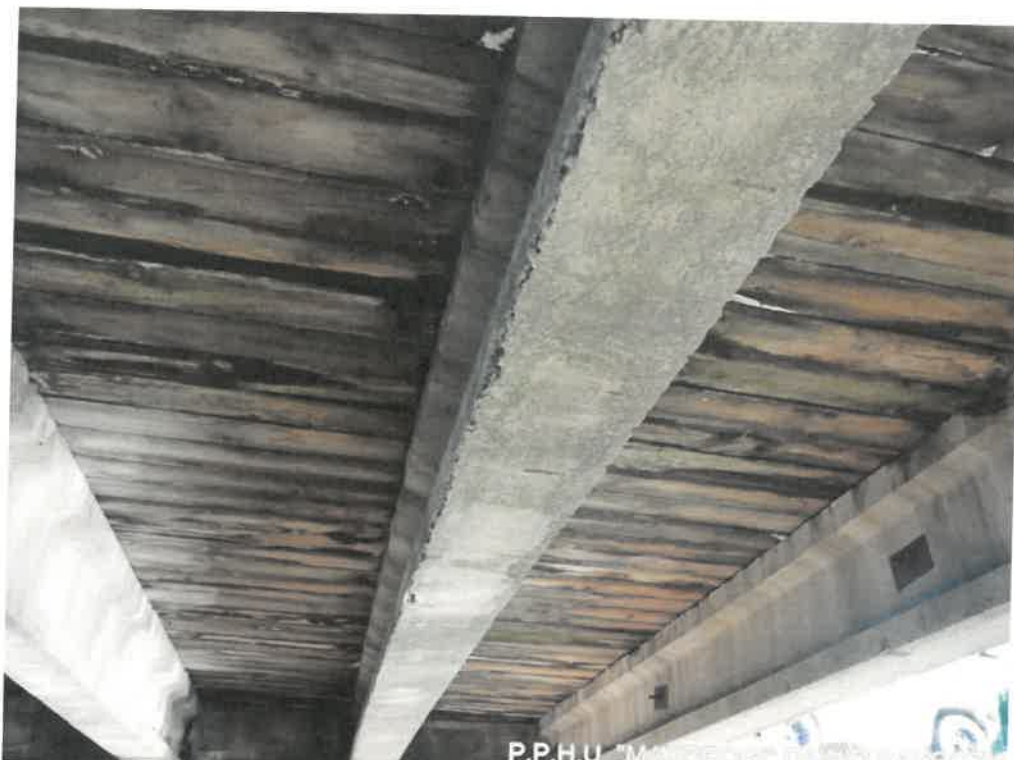
**Zdj. 7 Zły stan drewnianego pomostu – korozja, ubytki.**

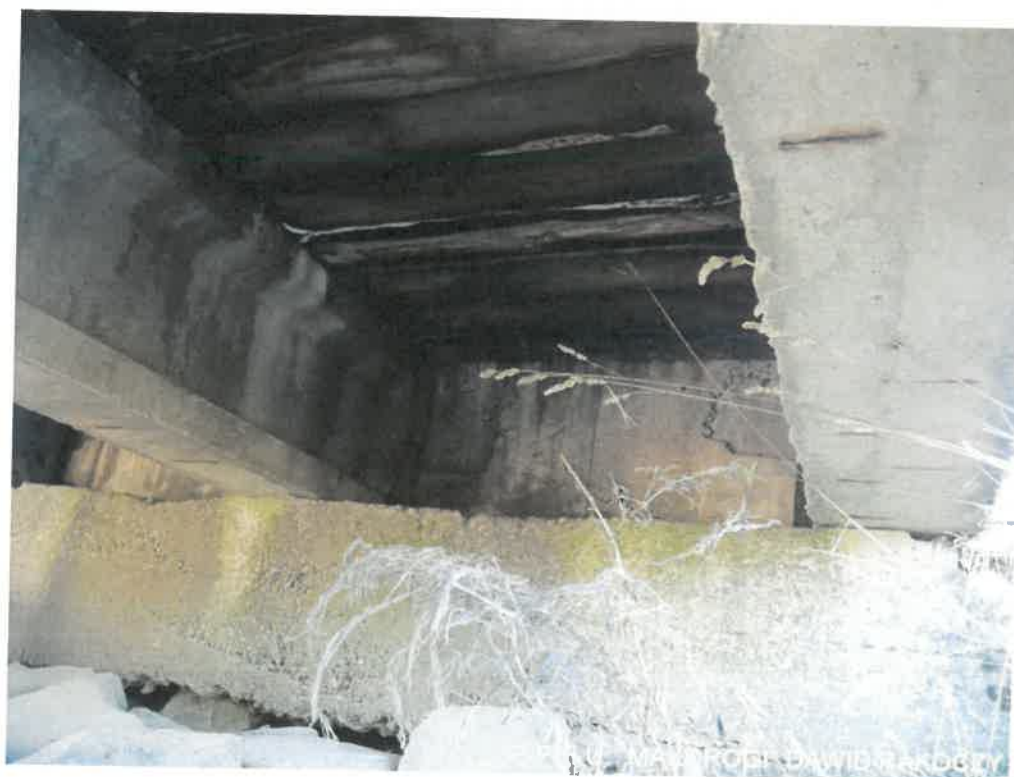
**Zdj. 8 Podmyty przyczółek, korozja betonu.**
