# KARTA REJESTRACYJNA OSUWISKA

1 4 - 1 1 - 0 4 2 - 1 0 7 5 3 1

| 1. Miejscowość:<br>Drażdzewo | 2. Gmina:<br>Krasnosielc gm. wiejska | 3. Powiat:<br>makowski | 4. Województwo:<br>mazowieckie |
| 11. Inne dane lokalizacyjne:<br>Osuwisko usytuowane na północnej stronie nasypu drogi powiatowej nr 3227W Przasnysz - Baranowo. Działki ewidencyjne nr 141104_2.0007.482 i 141104_2.0007.505. | | | |

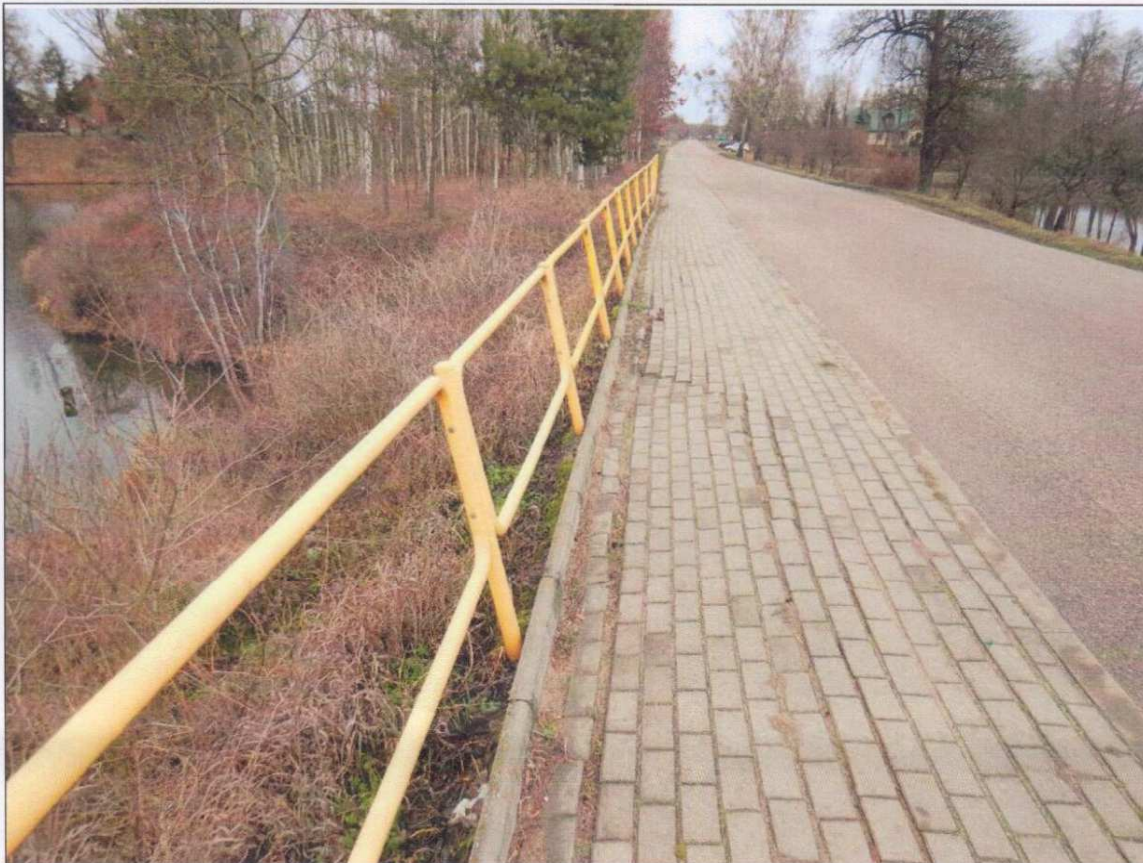
| 6. Krótki opis słowny:<br>Osuwisko aktywne o niewyraźnych granicach zewnętrznych. Skarpa główna rozwinięta w obrębie chodnika wyłożonego kostką brukową zasłaniającą rzeźbę osuwiskową. | | |

| 3. Infrastruktura komunikacyjna:<br>Uszkodzona nawierzchnia chodnika wyłożonego kostką brukową. | 8. Infrastruktura komunikacyjna:<br>Pewne pogłębianie się już istniejących uszkodzeń chodnika oraz możliwe powiększenie się osuwiska i objęcie swym negatywnym oddziaływaniem nawierzchni drogi powiatowej. |
| 5. Inne:<br>Uszkodzone (wychylone) barierki ochronne. | 10. Inne:<br>Możliwe całkowite zniszczenie barier ochronnych. |

Górna część osuwiska z widocznymi uszkodzeniami infrastruktury.

Osuwisko możliwe do zabezpieczenia.
