## Karta dokumentacyjna osuwiska wraz z opinią

1 4 - 1 1 - 1 0 2 - 7 8 2 5 1

| 8. Kraina geograficzna:<br>Wysoczyzna Ciechanowska | 9. Jednostka tektoniczna:<br>Niecka brzeźna | 10. Zlewnia:<br>Orzyc | 11. Inne dane lokalizacyjne<br>Droga powiatowa nr 2118W<br>w pobliżu posesji Smrock-<br>Dwór 11. |

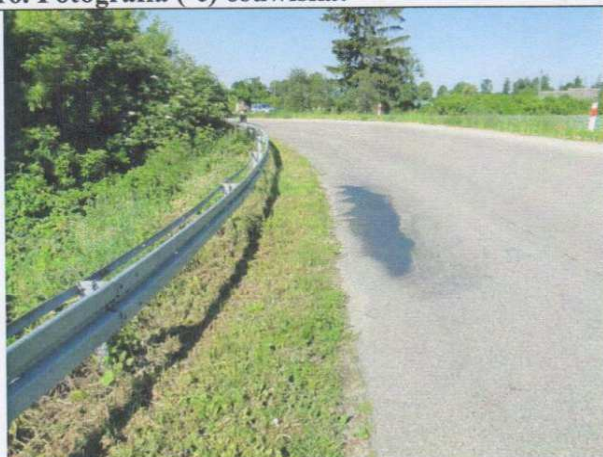
| 3. Infrastruktura komunikacyjna:<br>Spękana nawierzchnia asfaltowa w górnej części osuwiska oraz uszkodzone (obsunięte) bariery energochłonne. | 8. Infrastruktura komunikacyjna:<br>Istnieje duże prawdopodobieństwo dalszego niszczenia drogi oraz bariery energochłonnej. |

Fot. 1 Uszkodzony fragment drogi.

- Uszkodzona droga na kilkumetrowym odcinku - pęknięcie nawierzchni oraz uskok w jezdni zabezpieczony "łatą" asfaltową,
- uszkodzone bariery energochłonne - przesunięte i wychylone.

Zabezpieczenie osuwiska wydaje się możliwe, jednak stabilizacja powinna być poprzedzona wykonaniem badań geologiczno-inżynierskich, które ostatecznie wskażą sposób zabezpieczenia drogi lub wykluczą taką możliwość przed negatywnymi skutkami oddziaływania procesów osuwiskowych. Wykonane otwory powinny udokumentować powierzchnię poślizgu oraz budowę podłoża osuwiska. Otwory powinny być zakończone w utworach nienaruszonych (co najmniej 1 m poniżej powierzchni poślizgu). Całość materiału rdzeniowego powinna mieć dokumentację fotograficzną.

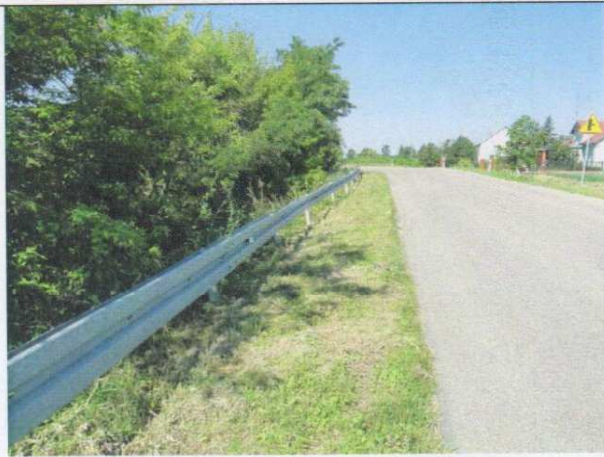
| 6. Krótki opis słowny:<br>Osuwisko znajduje się na lewym zboczu doliny rzeki Orzyc. W górnej części ograniczone jest niską (maksymalnie kilkudziesięciocentymetrową) skarpią, położoną w pasie drogowym pomiędzy nawierzchnią asfaltową drogi powiatowej, a barierą energochłonną (Fot. 2). Jedynie niewielki jej fragment biegnie w granicach jezdni (Fot. 1). Granice boczne słabo czytelne w morfologii, formy rzeźby wewnętrznej mało urozmaicone (Fot. 3), ponadto dolna część osuwiska jest stale przekształcana przez wezbrania rzeki. Osuwisko na całej powierzchni aktywne. Miąższość mierzona koluwiem wynosząca 3 m określona na podstawie profili wierceń zawartych w opinii geotechnicznej (Drażek A., 2015). | | | |

Fot. 2 Uszkodzona bariera energochłonna

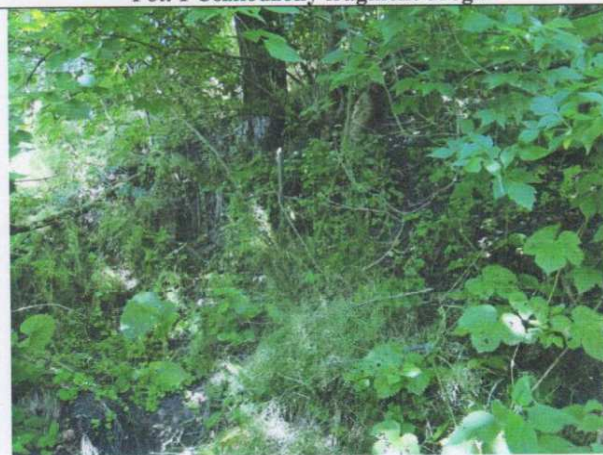
Fot. 3 Wewnętrzna część osuwiska

Osuwisko ciągle aktywne od wielu lat na całej swej powierzchni.
