## **PROTOKÓŁ OKRESOWEJ KONTROLI PIĘCIOLETNIEJ Z PRZEGLĄDU ROZSZERZONEGO OBIEKTU MOSTOWEGO**

Nazwa obiektu: **Most nad rzeką Kamienna w miejscowości Kolonia  
Pętkowice, gmina Białów, powiat ostrowiecki,  
województwo świętokrzyskie**

Numer inwentarzowy: **01028417**

**PROTOKÓŁ OKRESOWEJ KONTROLI PIĘCIOLETNIEJ NR 10/2017**  
**- PRZEGLĄDU ROZSZERZONEGO OBIEKTU MOSTOWEGO**

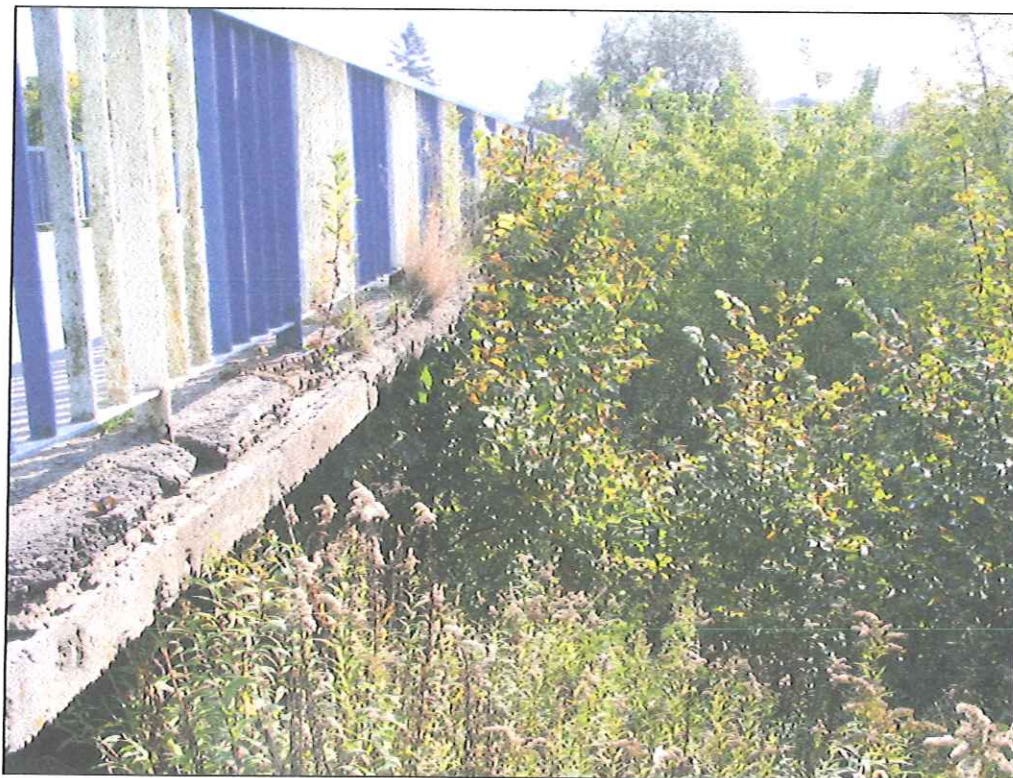
Fot. 1. Widok wzdłuż mostu od strony górnej wody (GW).

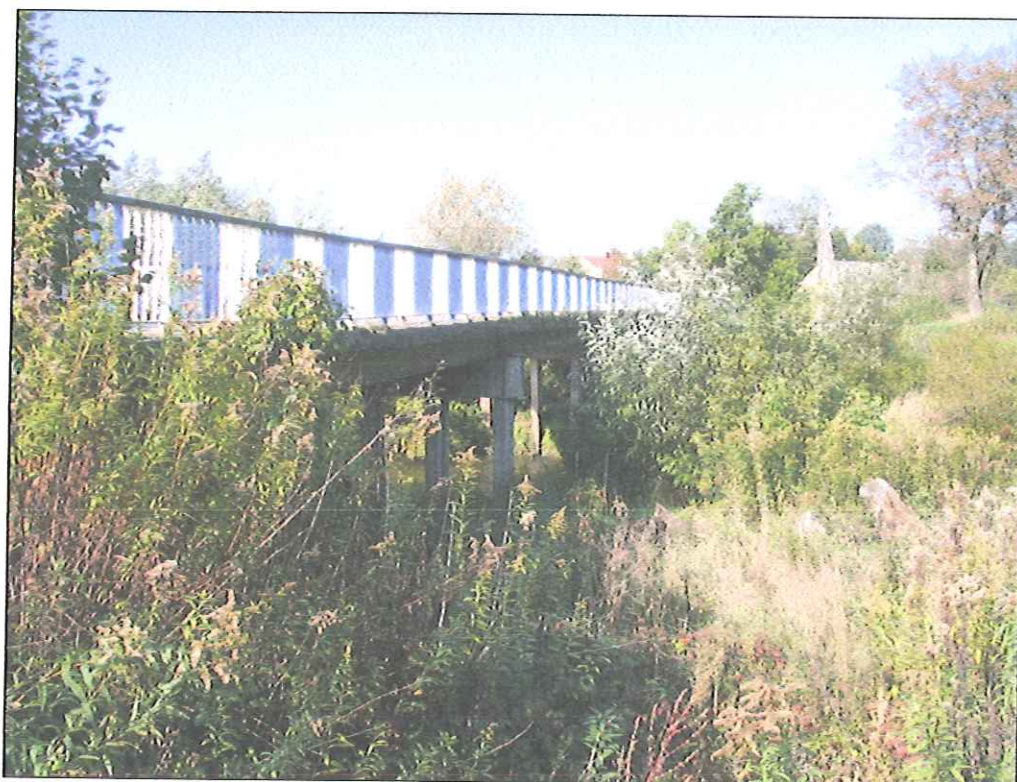
Fot. 2. Widok wzdłuż mostu od strony dolnej wody (DW).

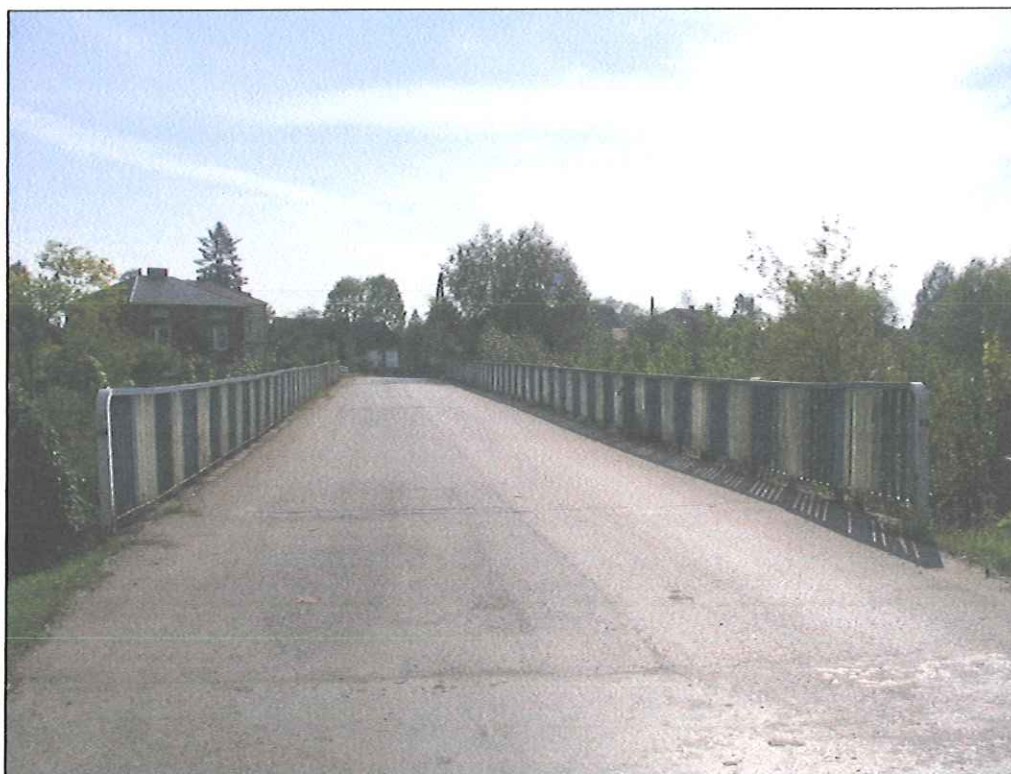
Fot. 3. Widok mostu z góry z widokiem dojazdu od strony DW nr 754.

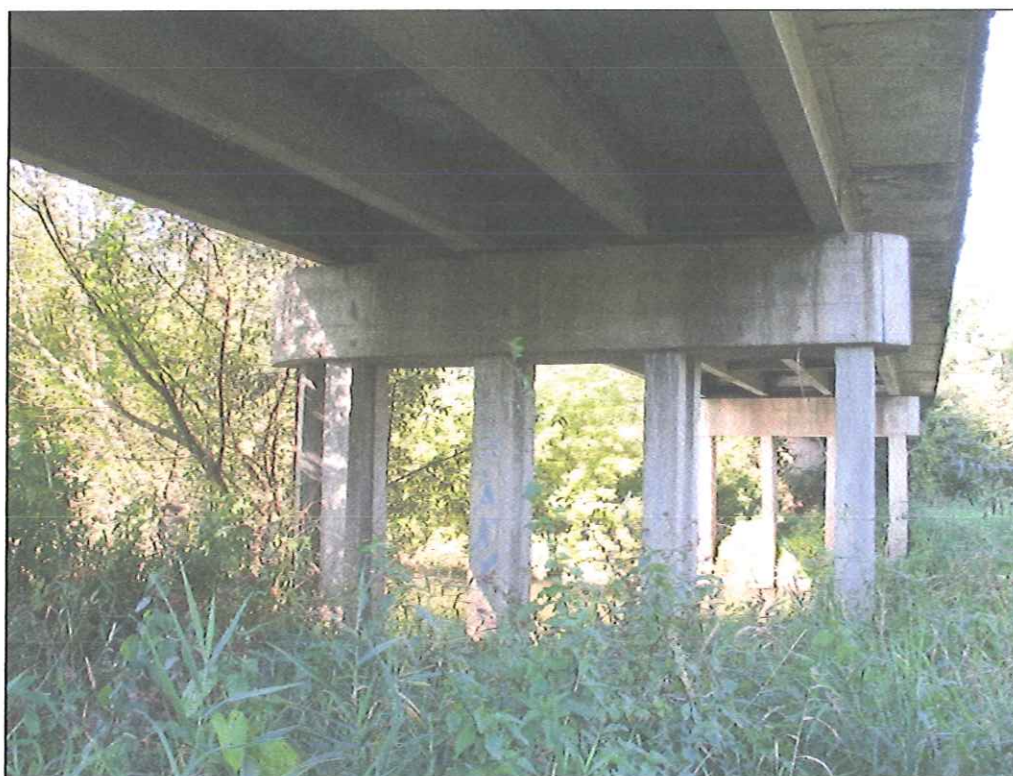
Fot. 4. Spód ustroju nośnego z widokiem na podporę pośrednią Nr 3 od strony m. Wólka Pętkowska.

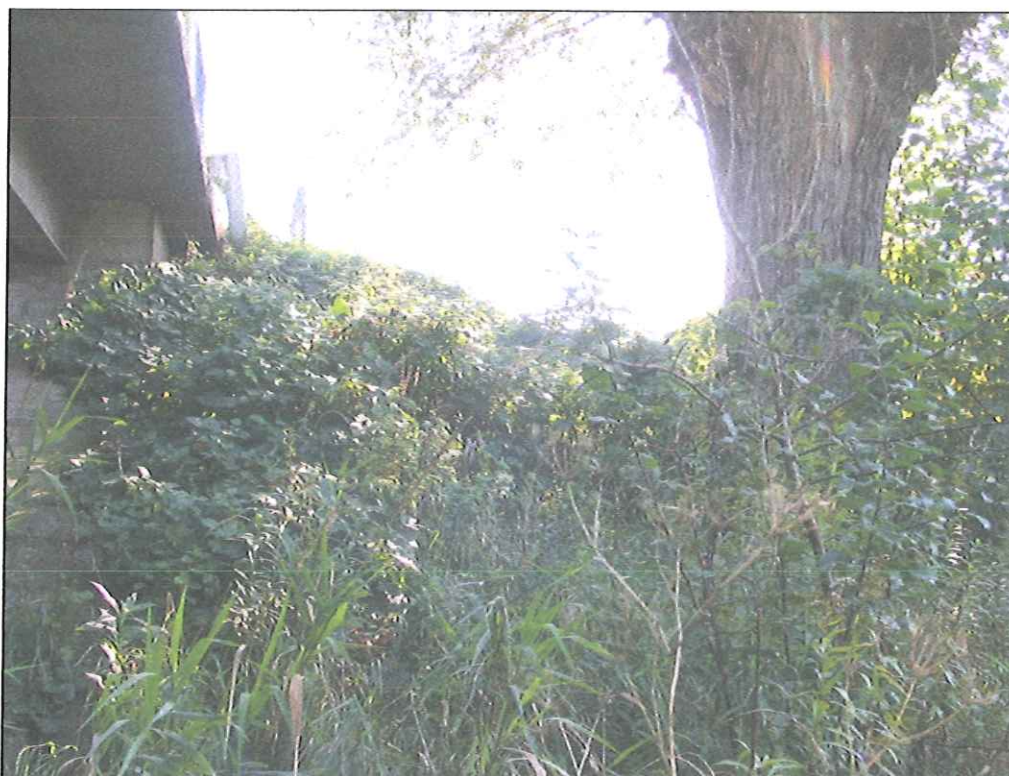
Fot. 5. Stożek od strony m. Wólka Pętkowska - górnej wody (GW). Zanieczyszczenia, nadmierna wegetacja roślinności. Brak prac porządkowych w ramach bieżącego utrzymania obiektu.

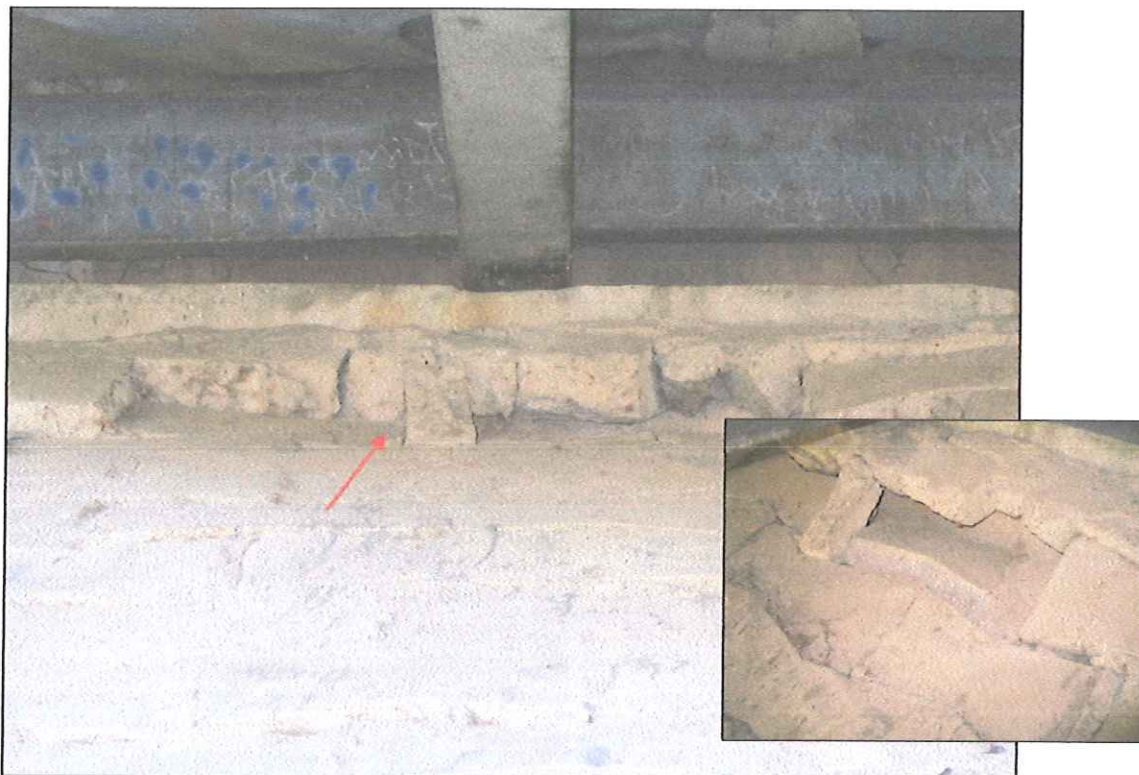
Fot. 6. Umocnienie pod obiektem z dybli betonowych typu DC-15 od strony m. Wólka Pętkowska. Lokalne osiadanie i przemieszczenia prefabrykatów.

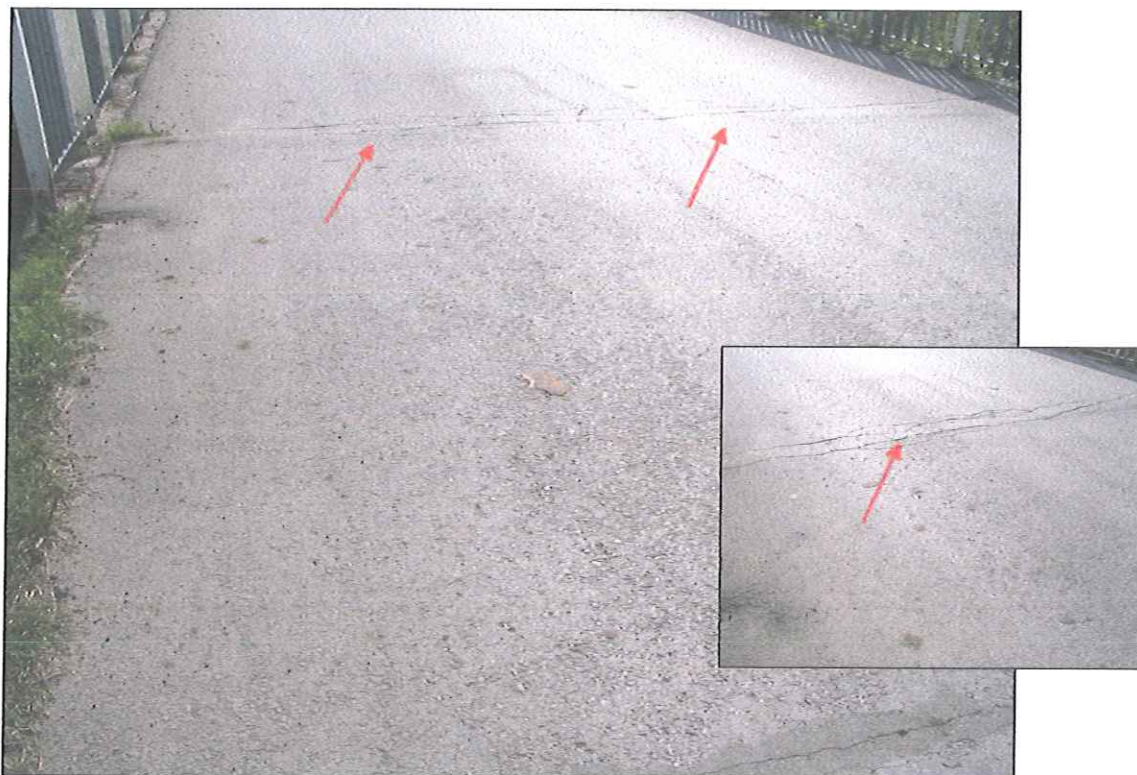
Fot. 7. Nawierzchnia na dojeździe od strony drogi wojewódzkiej DW nr 754. Zanieczyszczenia, wegetacja roślinności po obu stronach krawędzi nawierzchni. Spękania, deformacje i ubytki nawierzchni w miejscu, gdzie powinno znajdować się szczelne urządzenia dylatacyjne.

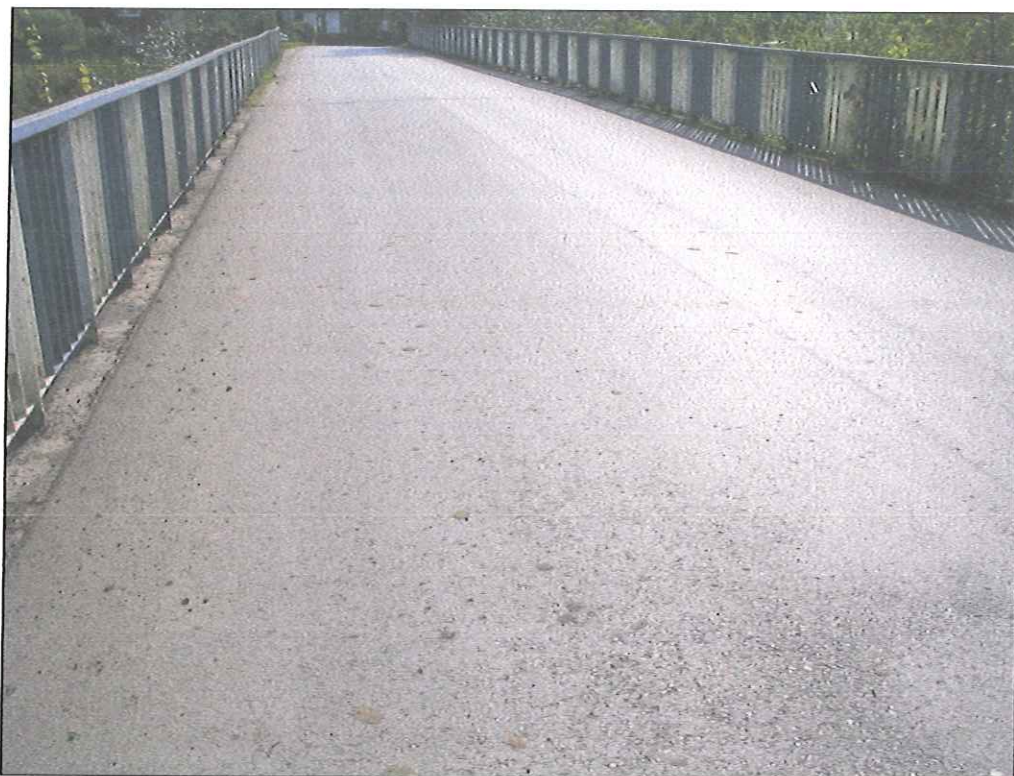
Fot. 8. Nawierzchnia na obiekcie. Zanieczyszczenia i wegetacja roślinności na krawędzi jezdni. Spękania, deformacje oraz ubytki nawierzchni w miejscu, gdzie powinno znajdować się szczelne urządzenie dylatacyjne. Zaniżenia nawierzchni nad podporami pośrednimi przyczyniają się do wzbudzania drgań dynamicznych.

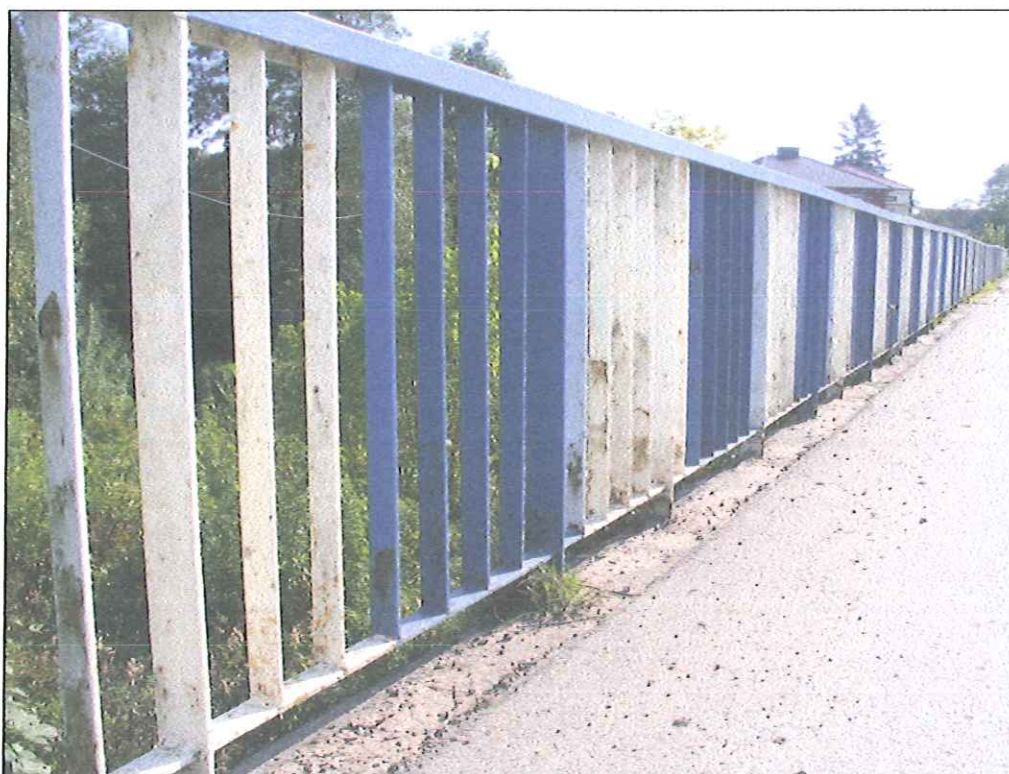
Fot. 9. Balustrada szczepinkowa od strony dolnej wody (DW). Zanieczyszczenia, uszkodzenia powłoki antykorozyjnej oraz ogniska korozji wżerowej.

Obiekt wyposażony jest również w stalowe balustrady szczeblinkowe, których występujące uszkodzenia nie mają wpływu na jego nośność. Uszkodzenia te mają jednak wpływ na bezpieczeństwo ruchu publicznego oraz na estetykę ogólną obiektu. Fot. Nr 9, 10, 11, 13.

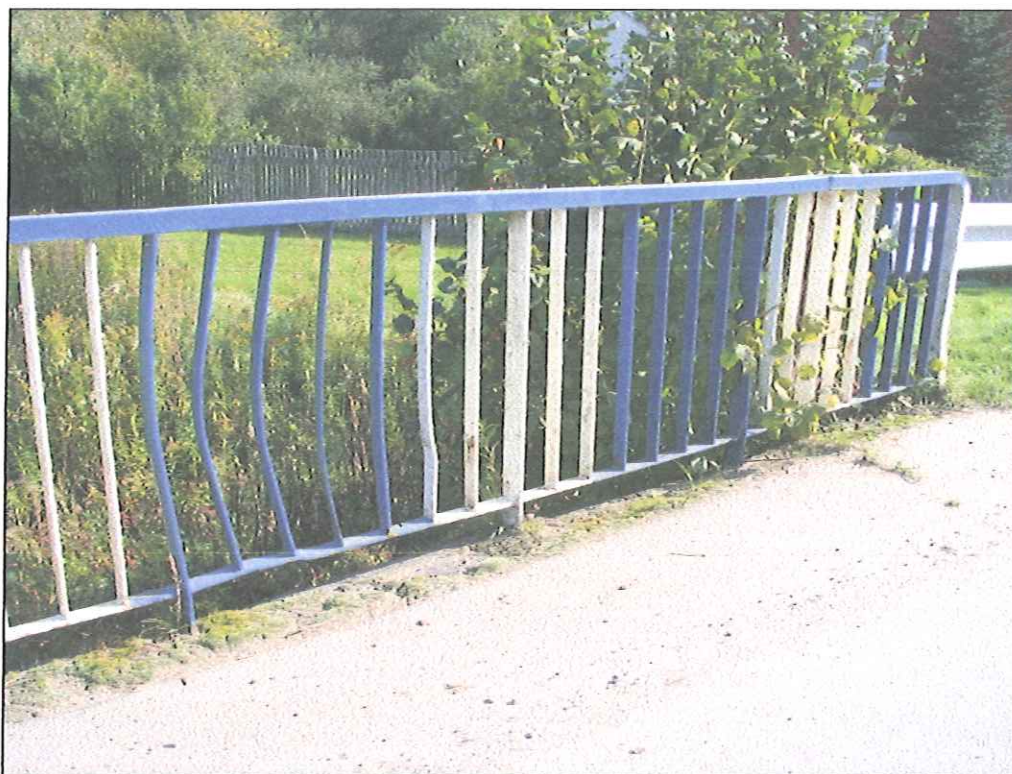
Fot. 10. Balustrada szczepinkowa od strony dojazdu od m. Wólka Pętkowska – dolnej wody (DW). Deformacje szczepinek balustrady powstałe w wyniku uderzenia pojazdu.

| Lp. | Element | Wyszczególnienie rodzaju prac | Tryb wykonania | Jednostka miary | Szacunkowa liczba jednostek | Cena jednostkowa [zł] | Wartość robót [zł] |
|---|---|---|---|---|---|---|---|
| | Balustrady, bariery ochronne, osłony | Prostowanie szczeblińek obu balustrad | A | mb | 2 | 100,00 | 200,00 |

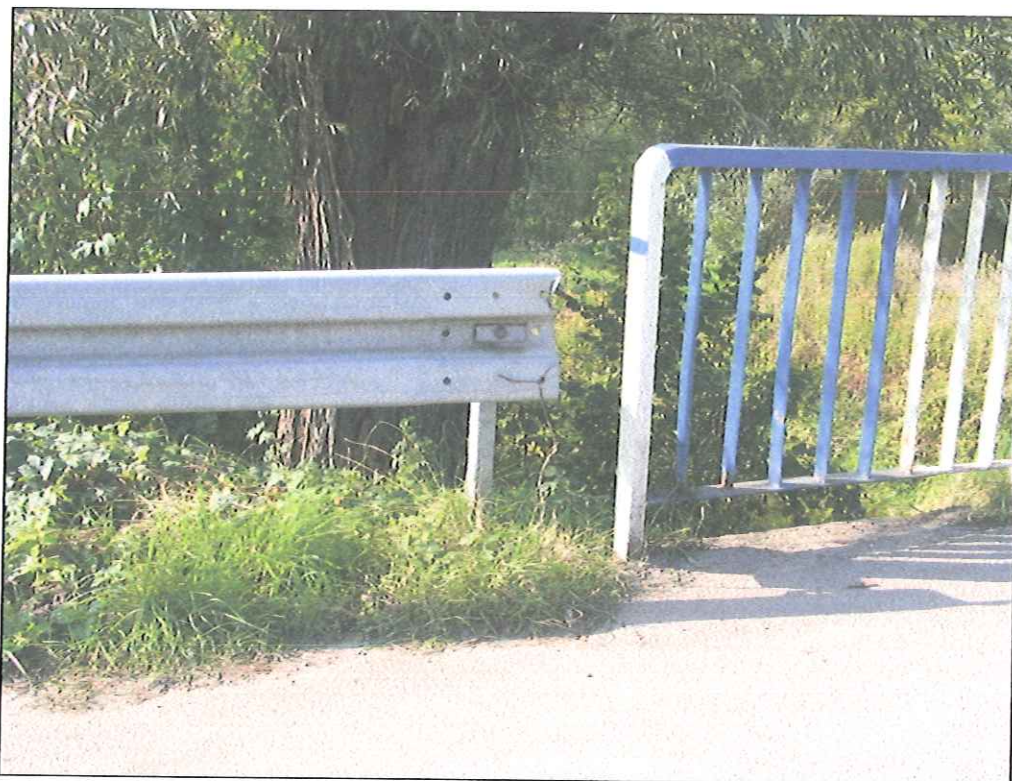
Fot. 11. Brak prawidłowego połączenia drogowej bariery ochronnej z balustradą szczeblinkową od strony m. Wólka Piętkowska – górnej wody (GW).  
Brak barier ochronnych na dojeździe od strony drogi wojewódzkiej DW nr 754.

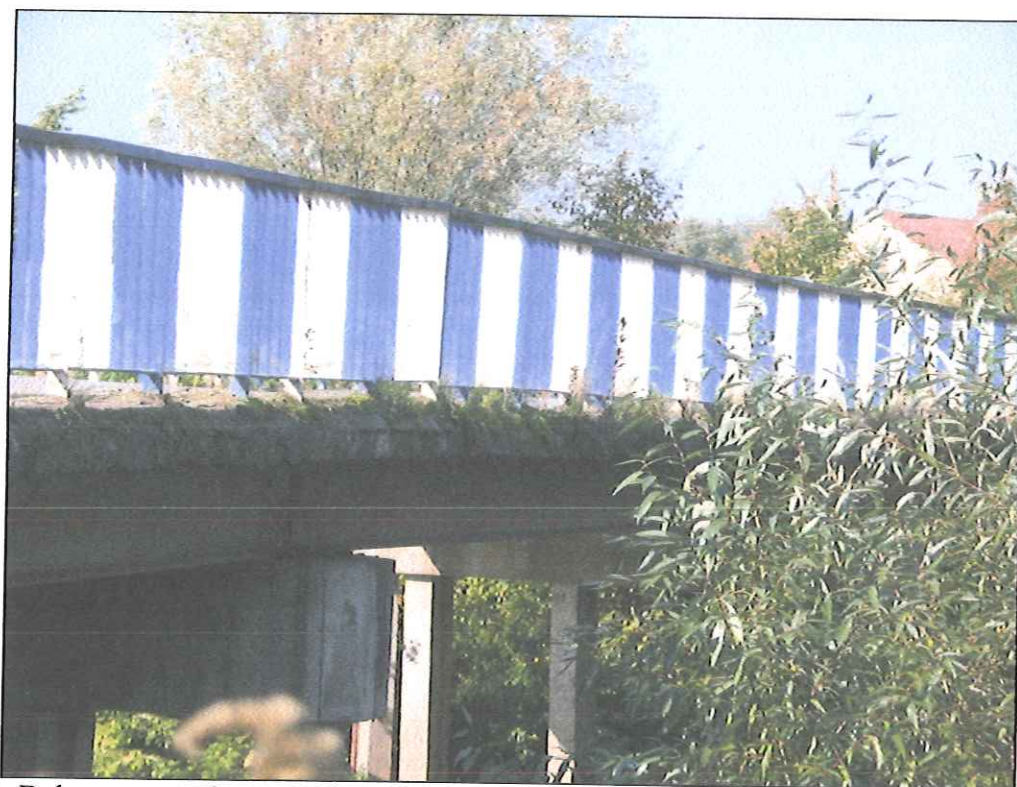
Fot. 12. Bok gzymsu od strony dolnej wody (DW). Zanieczyszczenia z intensywną wegetacją roślinności. Osady, wykwity, korozja i ubytki betonu. Korodujące odsłonięte pręty zbrojeniowe.

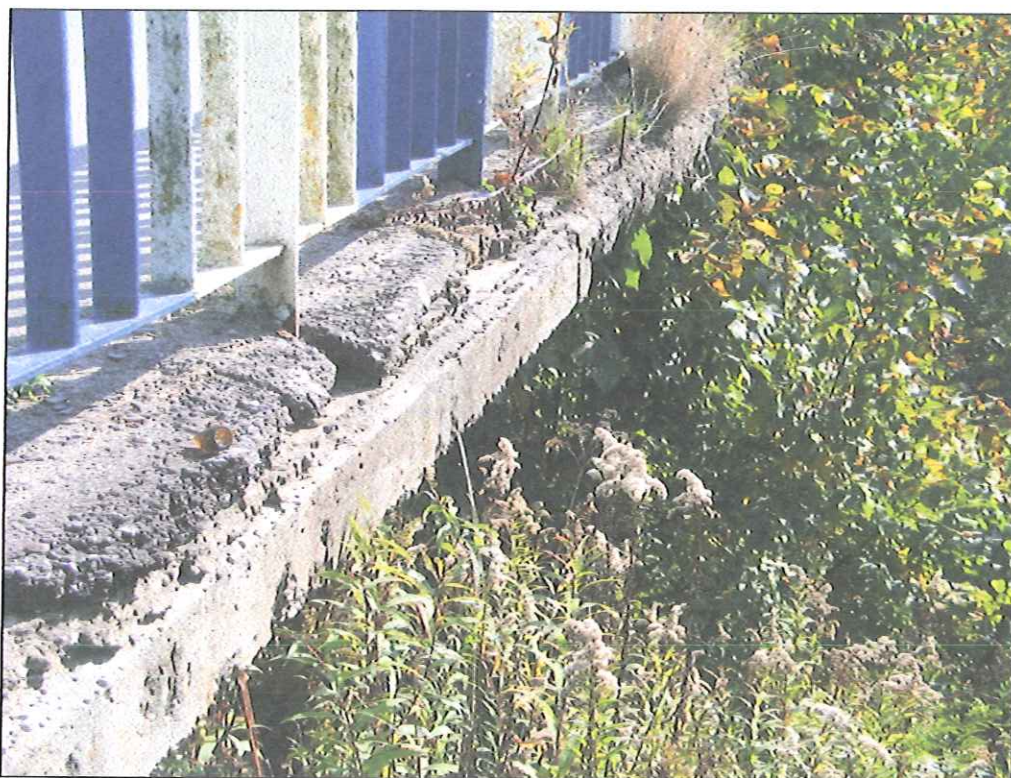
Fot. 13. Bok gzymsu od strony górnej wody (GW). Zanieczyszczenia oraz bujna wegetacja krzewów. Boczna powierzchnia gzymsów zaciéniona przez roślinność, co utrzymuje zawilgocenia i przyspiesza proces degradacji elementu.

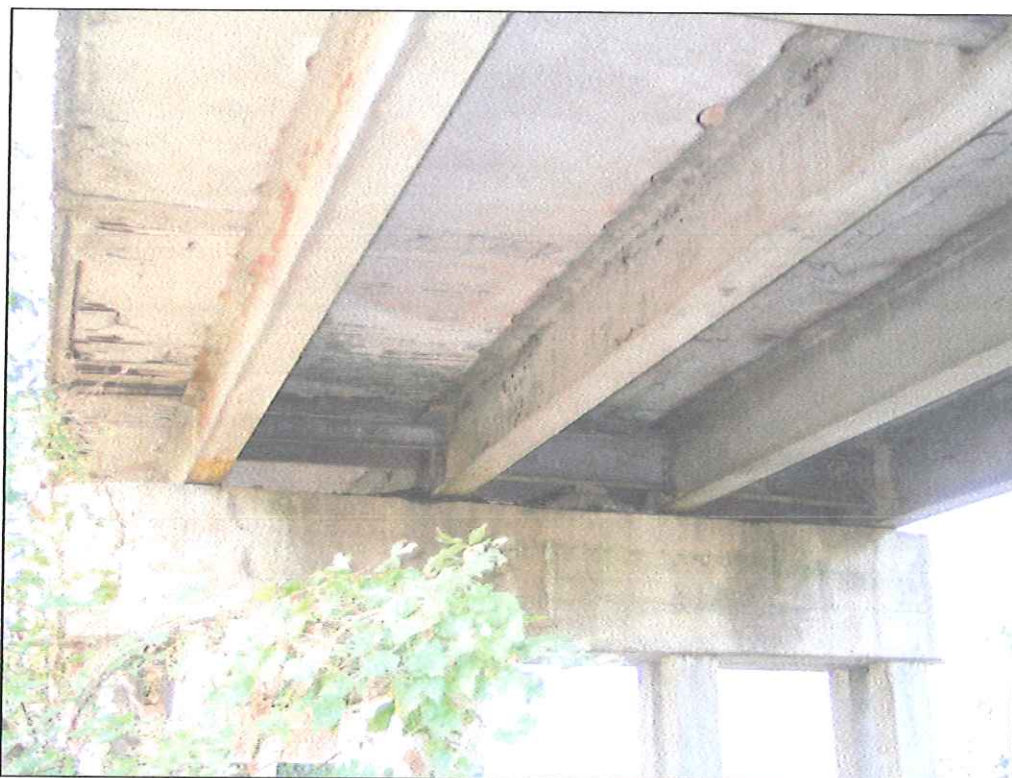
Fot. 14. Widok na podporę pośrednią Nr 3 od strony m. Wólka Pętkowska. Widoczne zacieki świadczące o konieczności uszczelnienia szczeliny dylatacyjnej i zabudowy urządzenia dylatacyjnego. Lokalnie stężenia poprzeczne stanowią poprzecznice o wysokości  $h=15\text{cm}$  zamiast  $h=30\text{cm}$

Występujące ubytki betonu mają jednak duży wpływ na trwałość oraz estetykę obiektu. Należy zwrócić uwagę na fakt, że odpajające się w wyniku korozji i pęcznienia stali płyty betonowej otuliny mogą zagrażać bezpieczeństwu osób przechodzących pod obiektem. Fot. Nr 4, 14-19, 21, 22, 29.

Na całej powierzchni rusztu stalowego stwierdzono zanieczyszczenia powłoki malarskiej, natomiast intensywne złuszczenia nawierzchniowej warstwy powłoki malarskiej stwierdzono na minimum 30% powierzchni. W miejscach, gdzie od wielu lat intensywnie penetruje woda przez szczeliny dylatacyjne stwierdzono postępującą korozję wżerową jednak ubytki korozyjne nie przekraczają 5% powierzchni przekroju poprzecznego. Fot. Nr 14, 15, 17, 20-23, 28, 29.

Na spodzie prefabrykowanej żelbetowej płyty pomostu zespolonej za pośrednictwem opórek z dźwigarami stalowymi walcowanymi na gorąco stwierdzono korozję stali zbrojeniowej głównie na spodzie wsporników. Jednak zakres i intensywność korozji nie mają wpływu na nośność obiektu, ponieważ nie są zlokalizowane w miejscu, gdzie wyężenie elementu jest znaczne. Najbardziej wyężona w obrębie wsporników jest góra płyty pomostu. Występująca korozja prętów zbrojeniowych ma jednak duży wpływ na trwałość oraz estetykę obiektu. Fot. Nr 4, 14-19, 21, 22, 29.

Na oczepach i słupach filarów stwierdzono lokalne zarysowania o rozwarości do 0,30 mm świadczące o postępującej korozji strzemion jak i prętów głównych. Jednak ich zakres, zasięg oraz lokalizacja nie zagrażają nośności podpór pośrednich. Mają jednak wpływ na trwałość oraz estetykę filarów. Fot. Nr 4, 14, 17, 28-30.

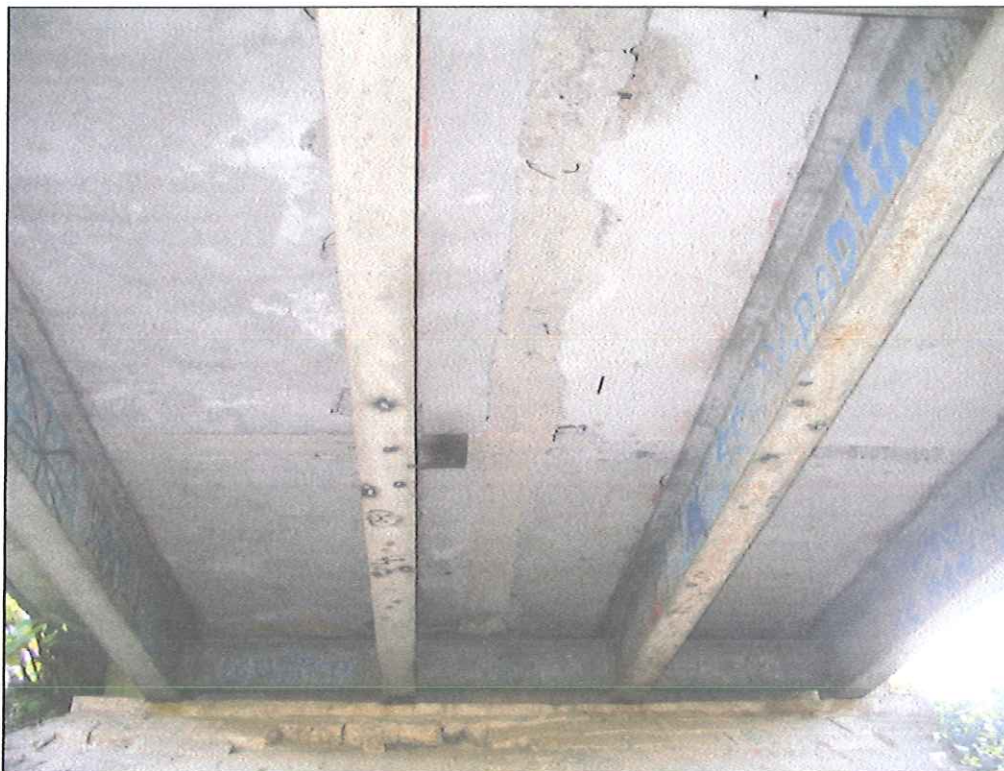
Fot. 15. Spód żelbetowej płyty prefabrykowanej - przęsło Nr 3 od strony m. Wólka Pętkowska. Ogólne zanieczyszczenia płyty prefabrykowanej. Widoczne zamki zespajające z pozostawionymi korodującymi prętami, które służyły do podwieszenia szalunku.

Na powierzchni korpusu przyczółków oraz skrzydeł obecnie nie stwierdzono żadnych ubytków betonu, jednak w związku z zaleganiem zawilgoconych zanieczyszczeń powstałych w wyniku braku szczelnych przekryć dylatacyjnych następuje przyspieszona degradacja betonu podpór oraz stalowych płyt łożysk neoprenowych. Trudno w tych miejscach określić stan betonu. Fot. Nr 15, 23, 27.

Na przyczółkach obecnie nie stwierdzono żadnych uszkodzeń świadczących o korozji prętów zbrojeniowych, jednak w związku z zaleganiem zawilgoconych zanieczyszczeń powstałych w wyniku braku szczelnych przekryć dylatacyjnych następuje przyspieszona degradacja betonu podpór oraz stalowych płyt łożysk neoprenowych. Trudno w tak zanieczyszczonych miejscach określić stan stali zbrojeniowej. Fot. Nr 15, 23, 27.

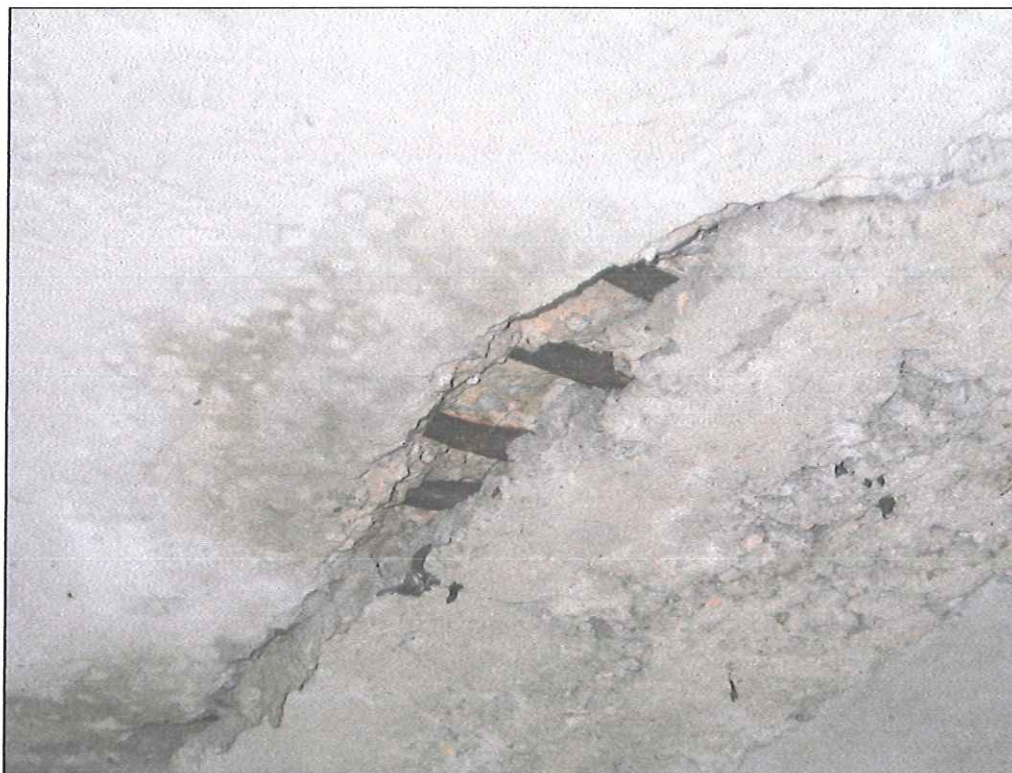
Fot. 16. Spód płyty prefabrykowanej – przęsło Nr 3 od strony m. Wólka Pętkowska. Widoczne odspojenia i ubytki betonu. Korozja odsłoniętych prętów zbrojeniowych.

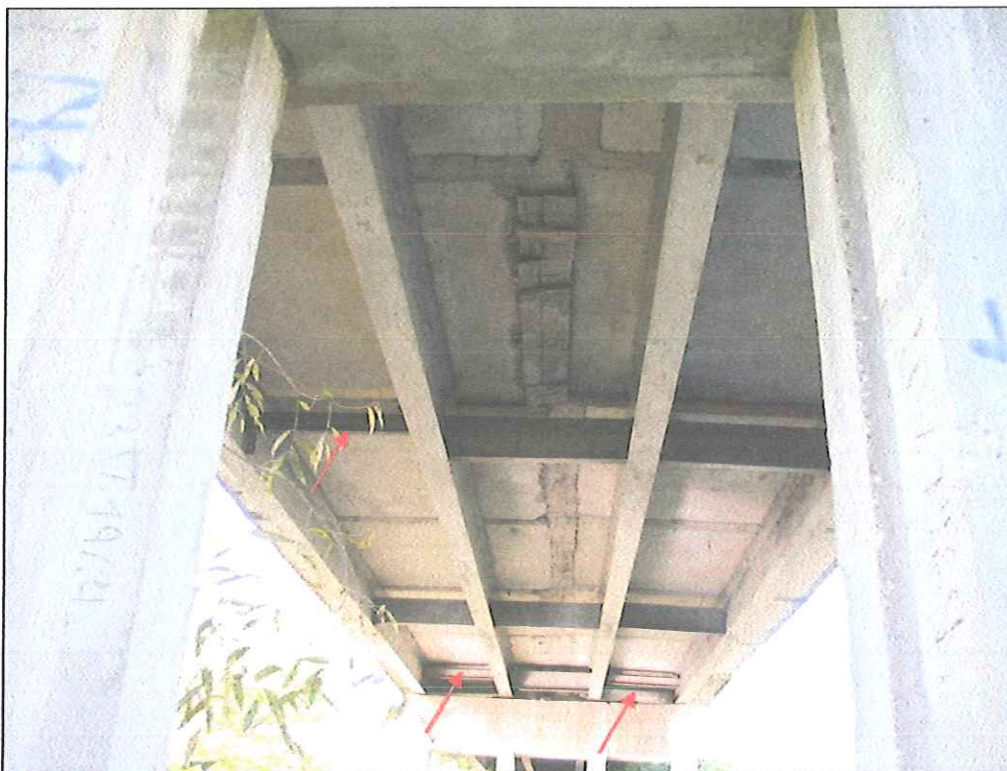
Fot. 17. Spód żelbetowej płyty prefabrykowanej – przęsło Nr 2 nurtowe. Ogólne zanieczyszczenia płyty prefabrykowanej. Pozostawione deskowanie z czasów budowy obiektu. Lokalnie stwierdzono poprzecznice ceowe  $h=15\text{cm}$  zamiast  $h=30\text{cm}$ .

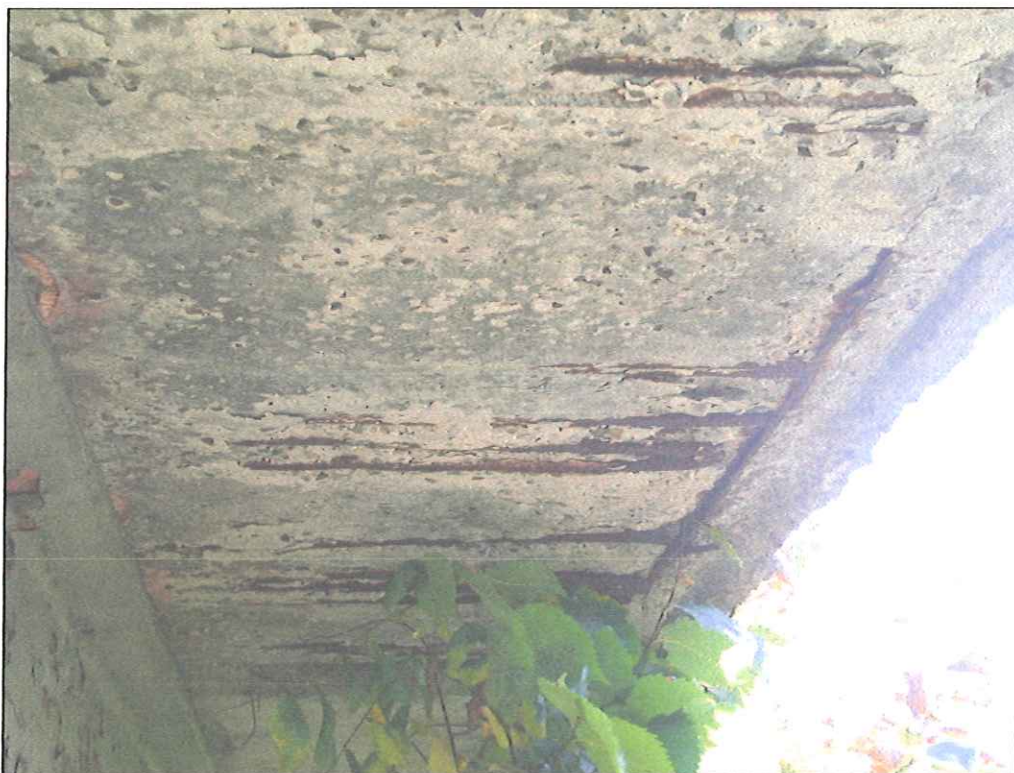
Fot. 18. Spód wspornika od strony górnej wody (GW) – przęsło Nr 1. Liczne odspojenia i ubytki przypowierzchniowej warstwy betonu. Odsłonięte i skorodowane zbrojenie wynikiem zbyt cienkiej otuliny zbrojenia.

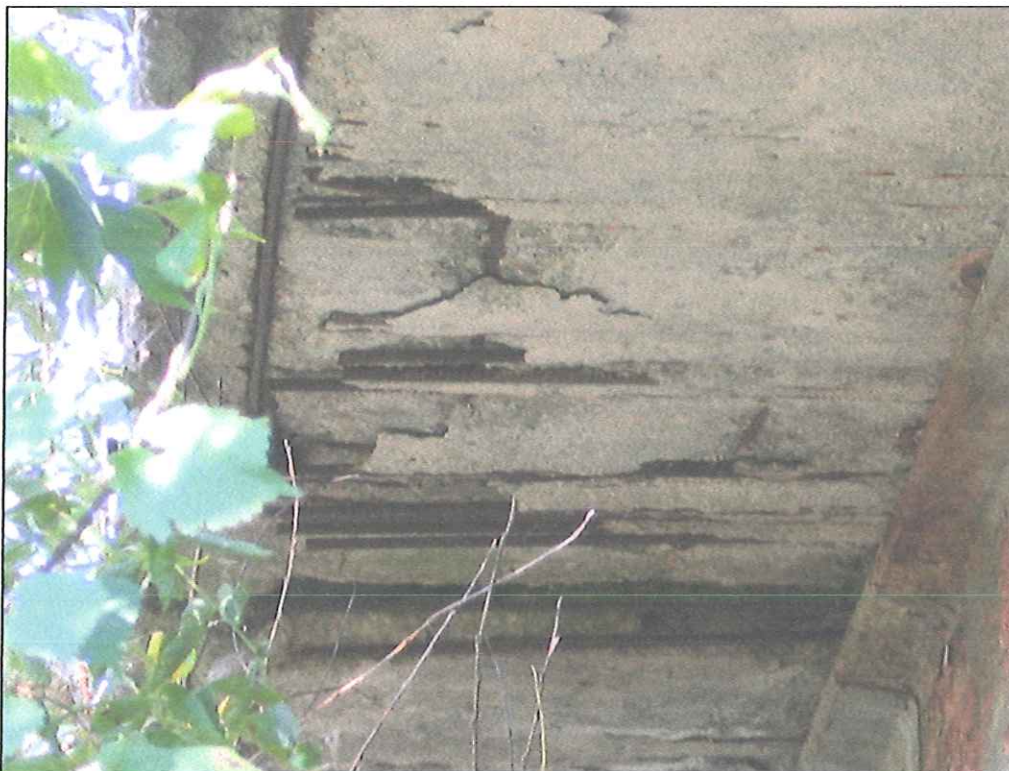
Fot. 19. Spód wspornika od strony górnej wody (GW) – przęsło Nr 3. Liczne odspojenia i ubytki betonu. Odsłonięte i skorodowane zbrojenie wynikiem zbyt cienkiej otuliny zbrojenia.

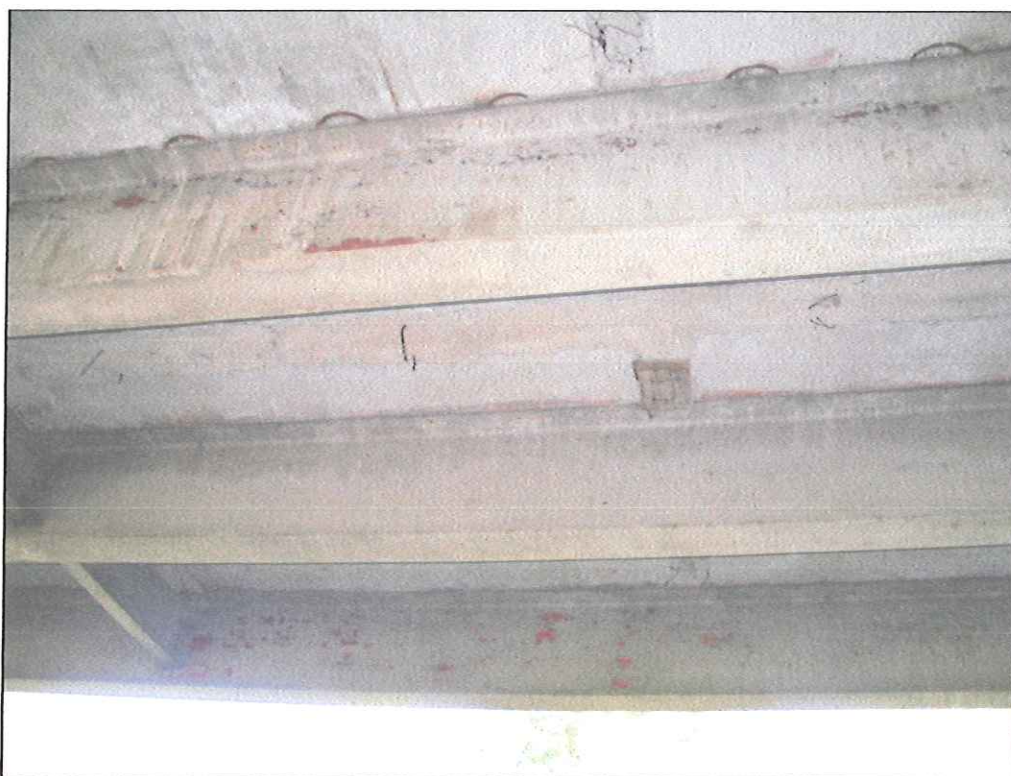
Fot. 20. Dźwigary stalowe - przęsło Nr 3 od strony m. Wólka Pętkowska. Uszkodzenie zabezpieczenia antykorozyjnego, złuszczenie powłoki malarskiej na około 30% powierzchni dźwigarów.

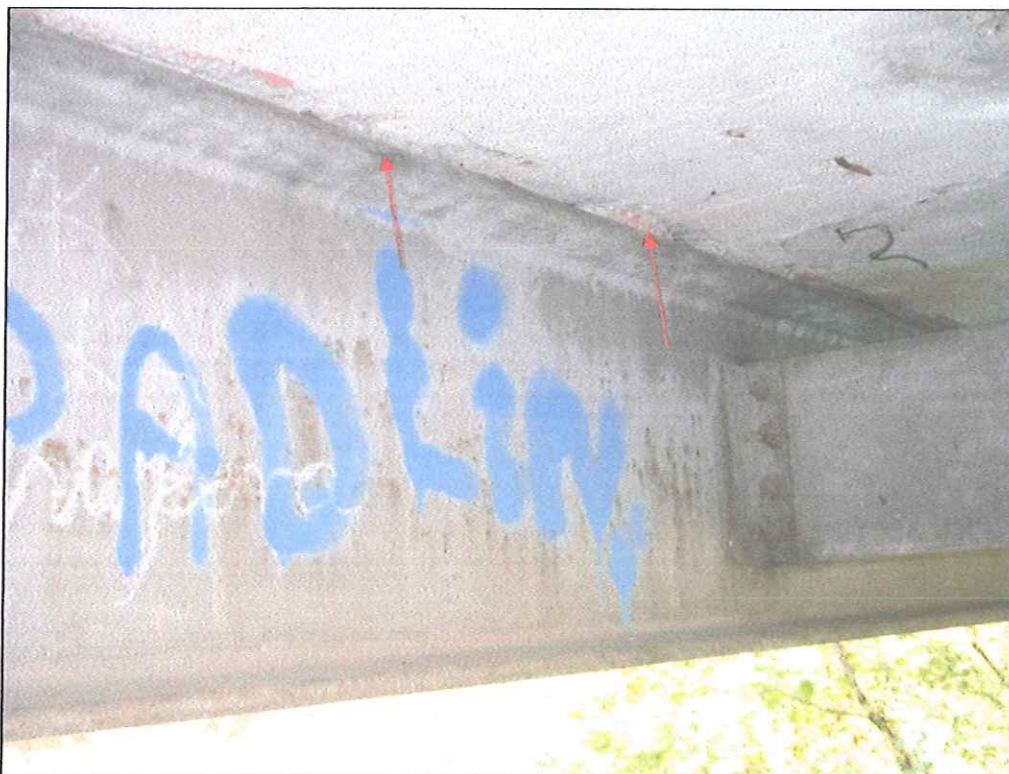
Fot. 21. Bok dźwigara – przęsło Nr 3 od m. Wólka Pętkowska. Szczeliny pomiędzy dźwigarami a płytą prefabrykowaną. Płyta zakotwiona do belek za pośrednictwem marek stalowych. Zanieczyszczenia „graffiti”, uszkodzenia powłoki antykorozyjnej.

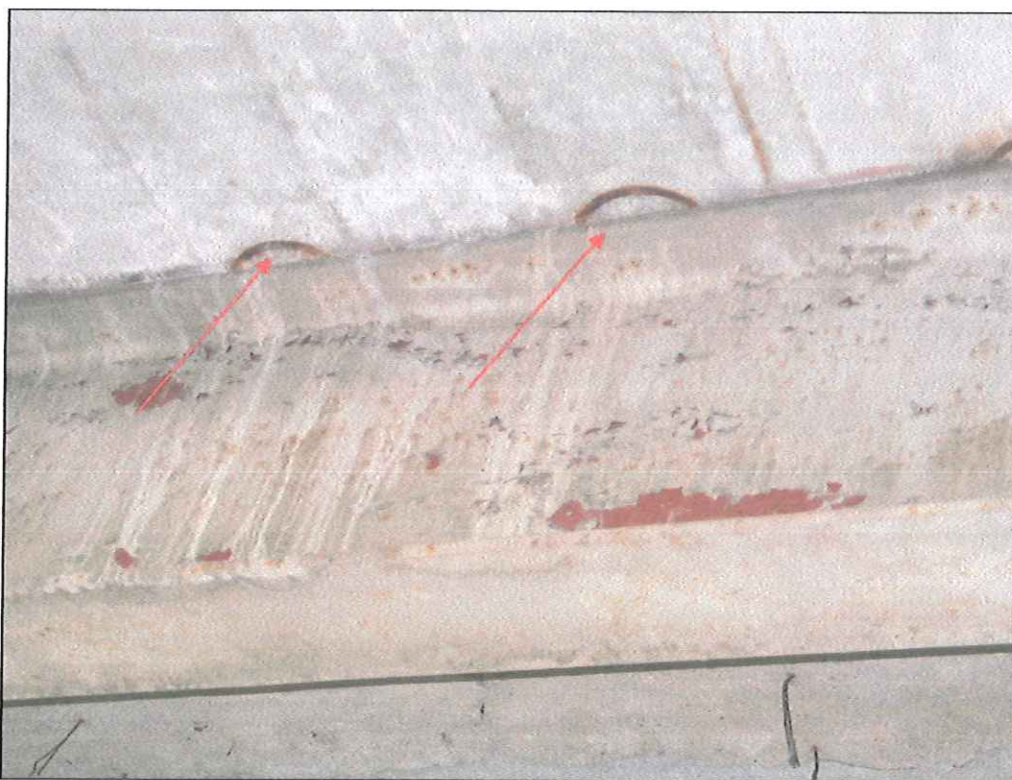
Fot. 22. Spód dźwigara stalowego - przęsło Nr 3 od strony m. Wólka Pętkowska. Uszkodzenie zabezpieczenia antykorozyjnego oraz złuszczenie powłoki malarskiej. Punktowe zespolenie dźwigarów z prefabrykowaną płytą co około 50 cm.

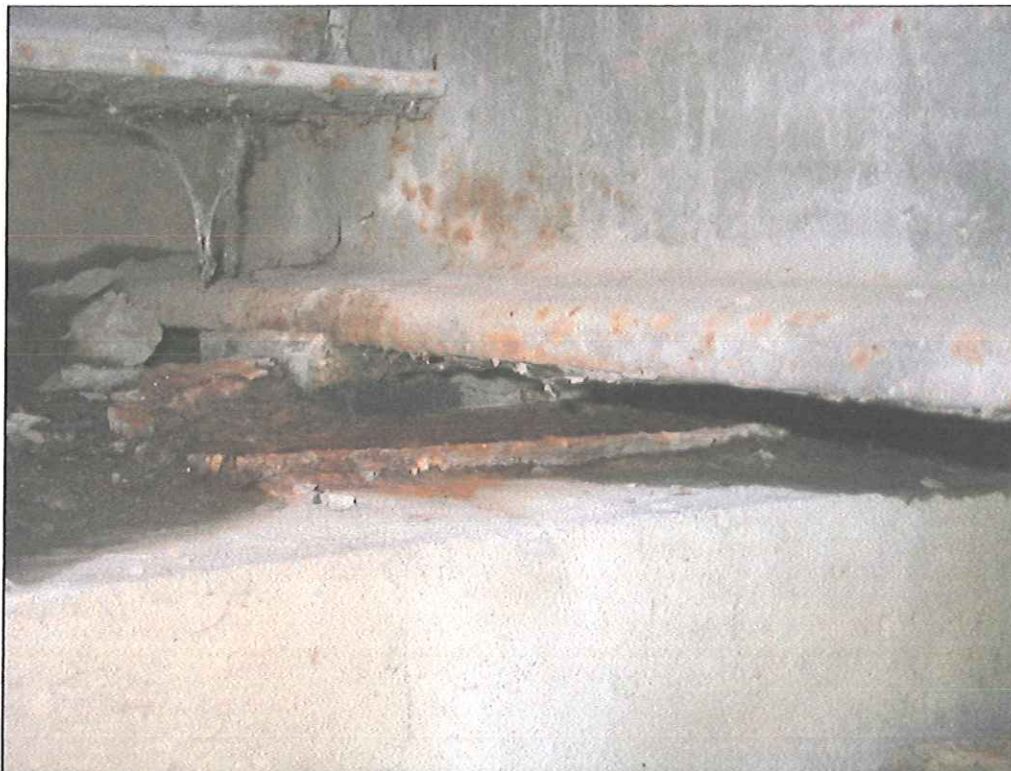
Fot. 23. Łożysko elastomerowe na korpusie przyczółka od strony drogi wojewódzkiej DW nr 754. Zanieczyszczenia oraz deformacja łożyska. Skorodowana blacha pod łożyskiem elastomerowym.

Na obiekcie występują łożyska neoprenowe oparte na stalowych płytach dolnych. Podczas oględzin stwierdzono ich zanieczyszczenia, spękania oraz deformacje gumy świadczące o konieczności ich wymiany przy okazji remontu / przebudowy mostu. Wszystkie płyty dolne łożysk są zanieczyszczone i mocno skorodowane. Do powstania tych uszkodzeń niewątpliwie przyczyniło się długotrwałe zanieczyszczenie ław podłożyskowych utrzymujące wilgoć. Świadczy to o braku robót z zakresu bieżącego utrzymania obiektu. Ogólny stan techniczny łożysk oceniono jako przedawaryjny.

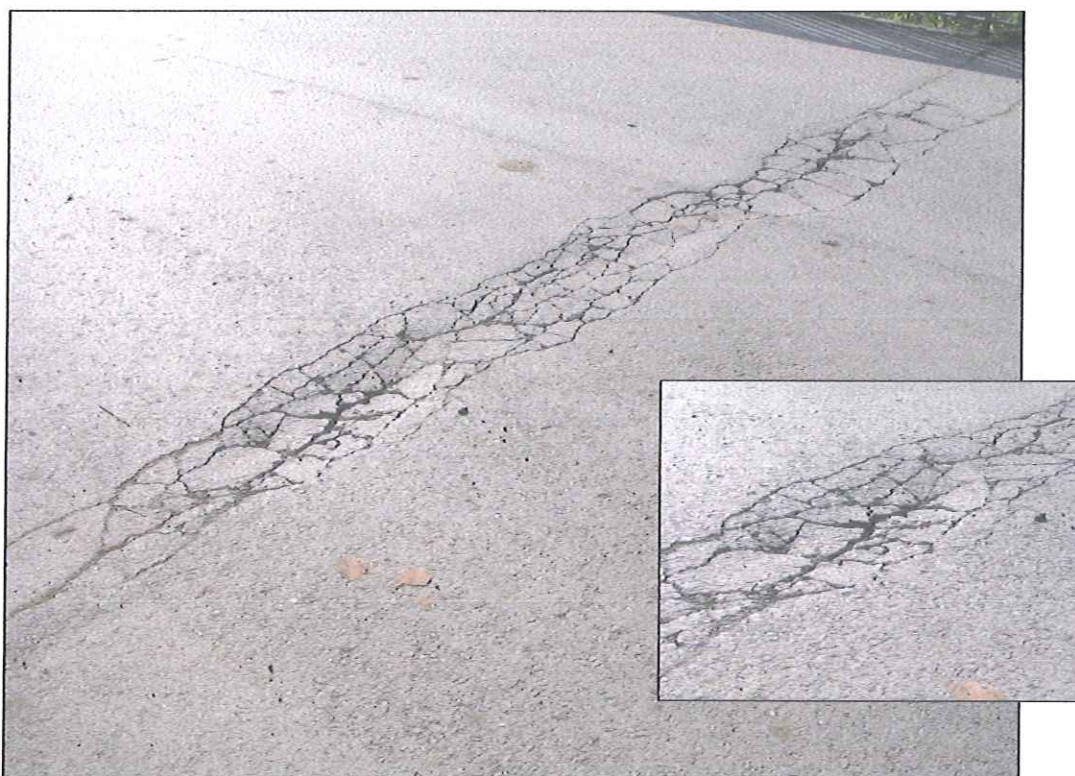
Fot. 24. Zapadnięcie nawierzchni, spękania siatkowe, rysy i ubytki asfaltu nad szczeliną dylatacyjną – podpora pośrednia Nr 2. Na oczepie filara widoczne intensywne zanieczyszczenia spadające z poziomu jezdni.

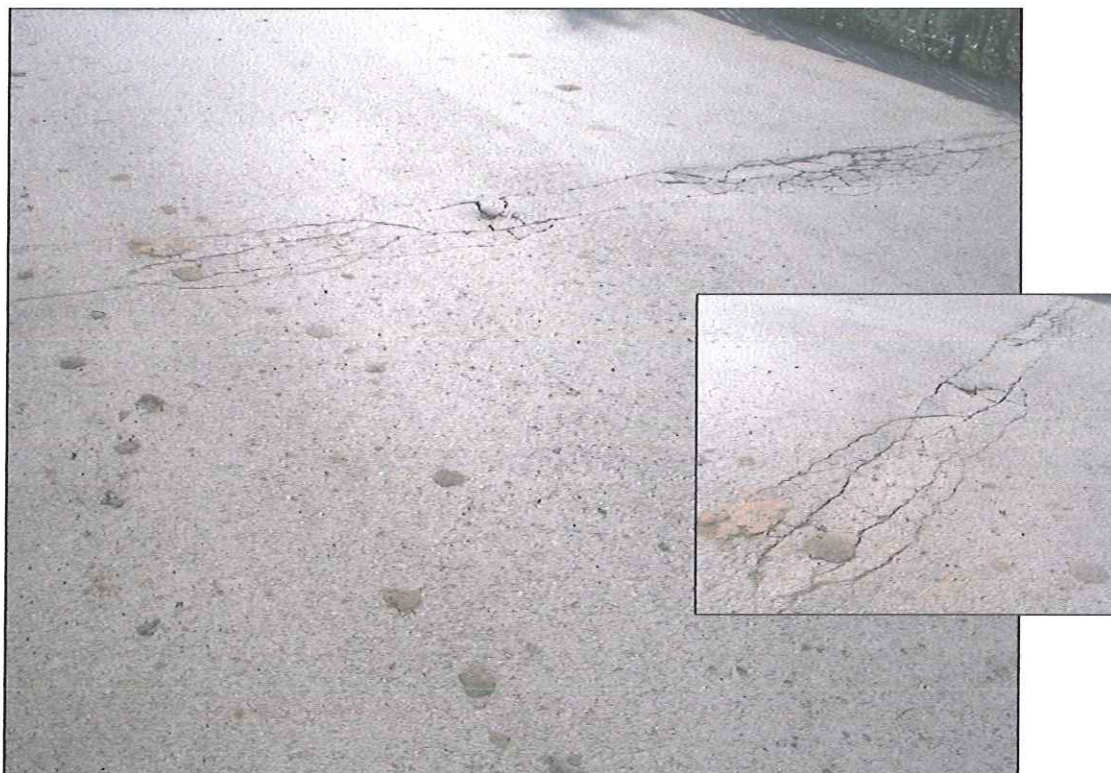
Fot. 25. Deformacja nawierzchni, spękania siatkowe, rysy i ubytki asfaltu nad szczeliną dylatacyjną – podpora pośrednia Nr 3. Na oczepie filara widoczne zanieczyszczenia spadające z poziomu jezdni.

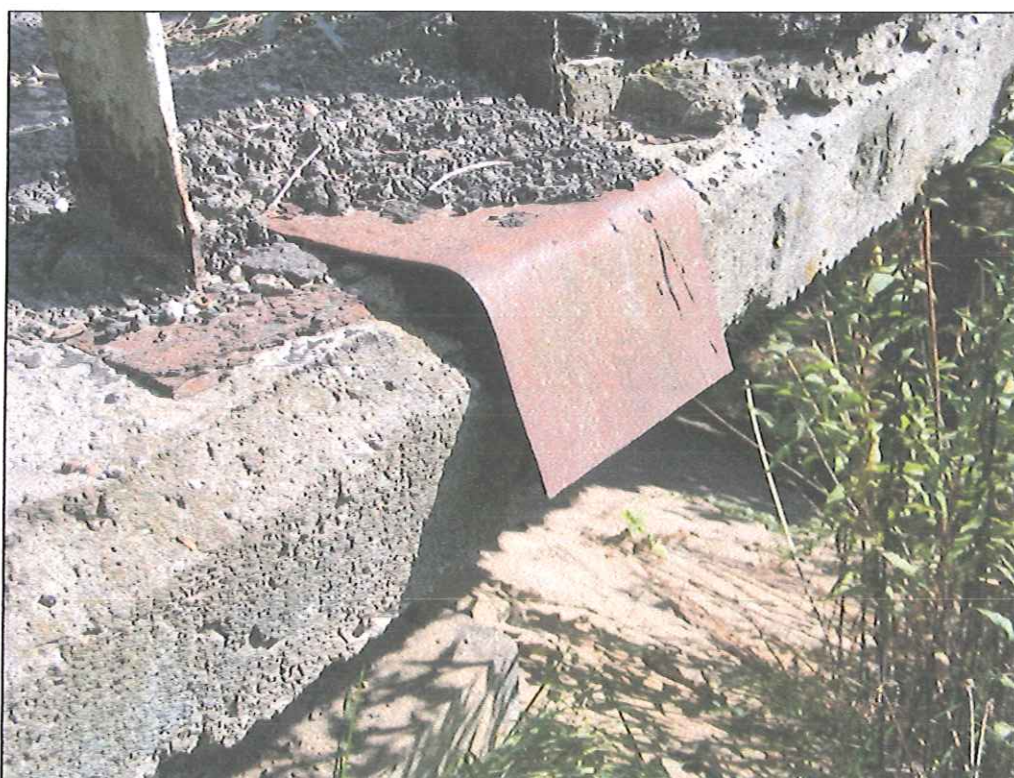
Fot. 26. Blacha osłonowa szczeliny dylatacyjnej od strony drogi wojewódzkiej DW nr 754 – górnej wody (GW). Zanieczyszczenia, przemieszczenia i korozja blachy osłonowej.
