## **PROTOKÓŁ OKRESOWEJ KONTROLI PIĘCIOLETNIEJ Z PRZEGLĄDU ROZSZERZONEGO OBIEKTU MOSTOWEGO**

Nazwa obiektu: **Most nad rzeką Kamienna w miejscowości Kolonia  
Pętkowice, gmina Białów, powiat ostrowiecki,  
województwo świętokrzyskie**

Numer inwentarzowy: **01028417**

**PROTOKÓŁ OKRESOWEJ KONTROLI PIĘCIOLETNIEJ NR 10/2017**  
**- PRZEGLĄDU ROZSZERZONEGO OBIEKTU MOSTOWEGO**

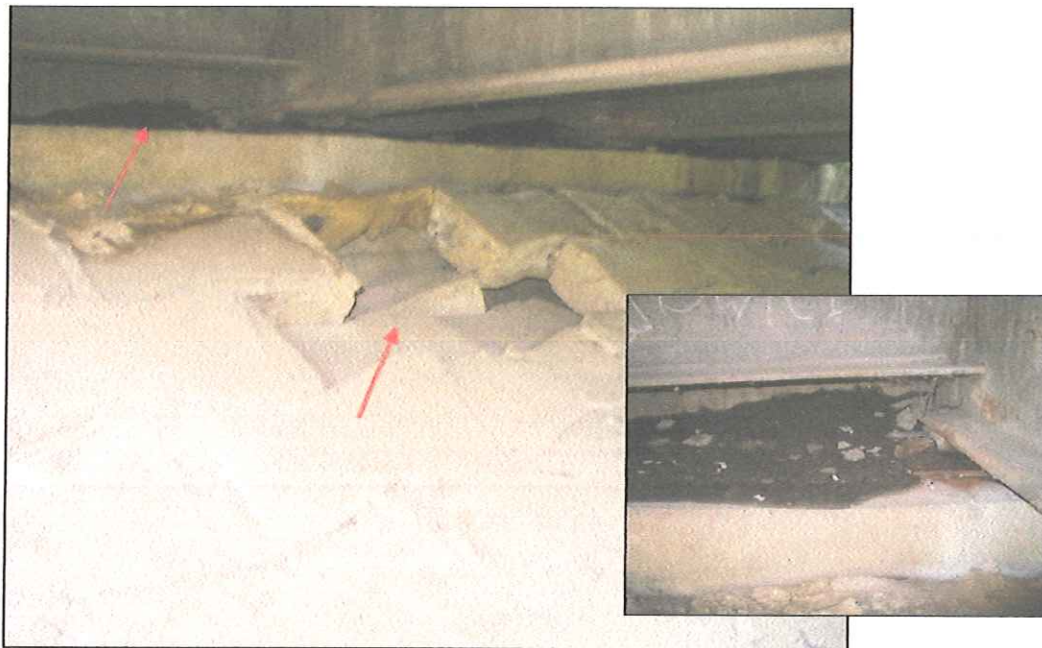
Fot. 27. Korpus przyczółka zatopiony w nasypie – widok od strony drogi wojewódzkiej DW nr 754. Intensywne zanieczyszczenia na ławie podłożyskowej. Osiadanie dybli betonowych typu DC-15.

Na powierzchni korpusu przyczółków oraz skrzydeł obecnie nie stwierdzono żadnych ubytków betonu, jednak w związku z zaleganiem zawilgoconych zanieczyszczeń powstałych w wyniku braku szczelnych przekryć dylatacyjnych następuje przyspieszona degradacja betonu podpór oraz stalowych płyt łożysk neoprenowych. Trudno w tych miejscach określić stan betonu. Fot. Nr 15, 23, 27.

Na przyczółkach obecnie nie stwierdzono żadnych uszkodzeń świadczących o korozji prętów zbrojeniowych, jednak w związku z zaleganiem zawilgoconych zanieczyszczeń powstałych w wyniku braku szczelnych przekryć dylatacyjnych następuje przyspieszona degradacja betonu podpór oraz stalowych płyt łożysk neoprenowych. Trudno w tak zanieczyszczonych miejscach określić stan stali zbrojeniowej. Fot. Nr 15, 23, 27.

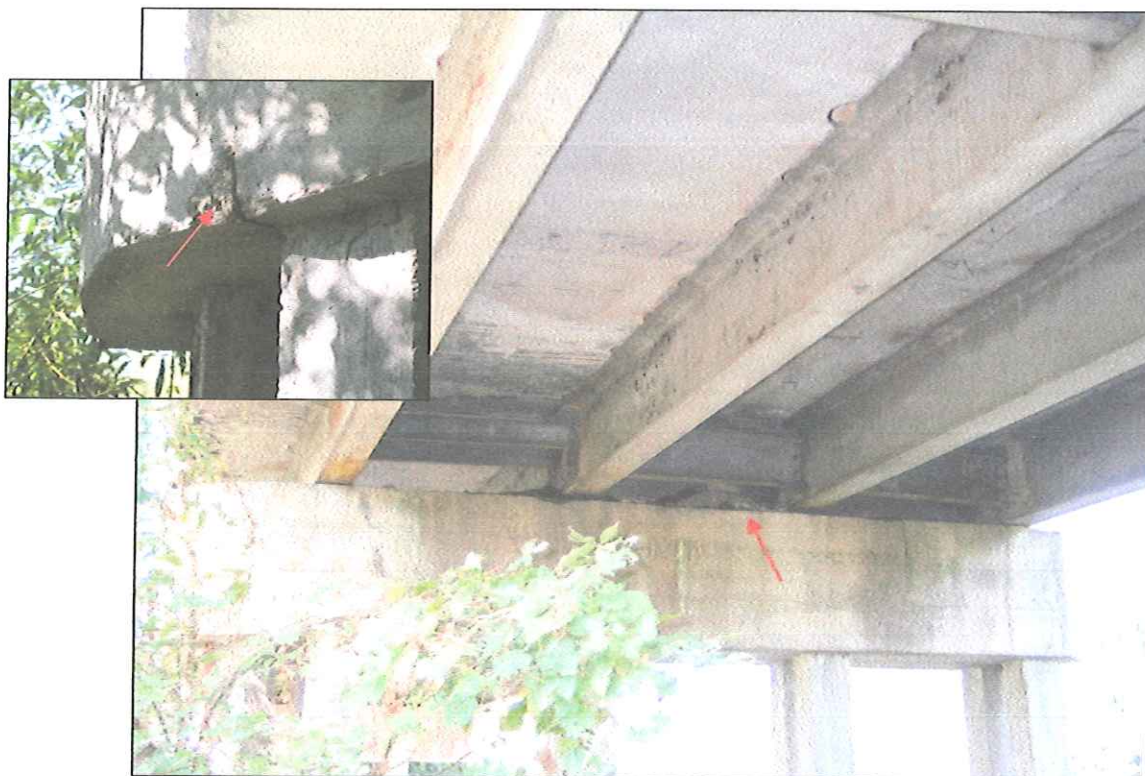
Fot. 28. Podpora pośrednia Nr 3. Zanieczyszczenia, zacieki i osady na oczepie filara. Lokalna korozja zbrojenia i ubytki betonu. Zanieczyszczenia na oczepie spadające przez lata z poziomu jezdni.

Na powierzchni filarów nie stwierdzono uszkodzeń i ubytków betonu mających wpływ na nośność poszczególnych podpór pośrednich, jednak w związku z zaleganiem zawilgoconych zanieczyszczeń powstałych w wyniku braku szczelnych przekryć dylatacyjnych następuje przyspieszona degradacja betonu oczepów oraz stalowych płyt łożysk neoprenowych. Trudno w tych miejscach określić stan betonu. Fot. Nr 4, 14, 17, 28-30.

Na całej powierzchni rusztu stalowego stwierdzono zanieczyszczenia powłoki malarskiej, natomiast intensywne złuszczenia nawierzchniowej warstwy powłoki malarskiej stwierdzono na minimum 30% powierzchni. W miejscach, gdzie od wielu lat intensywnie penetruje woda przez szczeliny dylatacyjne stwierdzono postępującą korozję wżerową jednak ubytki korozyjne nie przekraczają 5% powierzchni przekroju poprzecznego. Fot. Nr 14, 15, 17, 20-23, 28, 29.

Na oczepach i słupach filarów stwierdzono lokalne zarysowania o rozwarości do 0,30 mm świadczące o postępującej korozji strzemion jak i prętów głównych. Jednak ich zakres, zasięg oraz lokalizacja nie zagrażają nośności podpór pośrednich. Mają jednak wpływ na trwałość oraz estetykę filarów. Fot. Nr 4, 14, 17, 28-30.

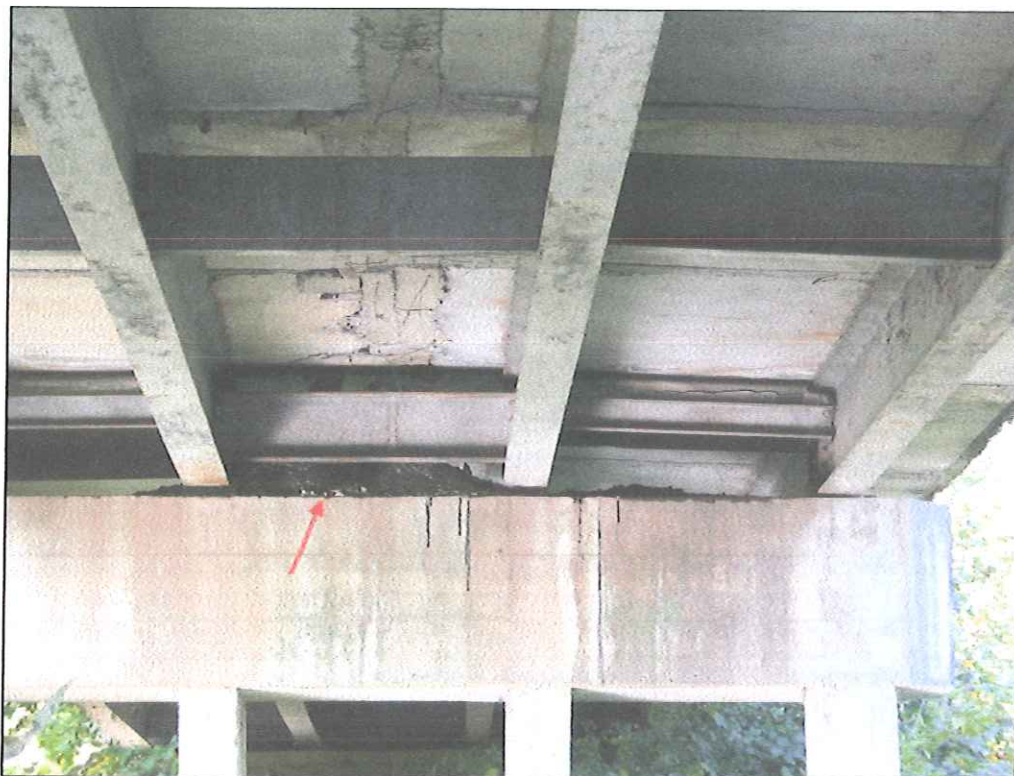
Fot. 29. Podpora pośrednia Nr 2. Zanieczyszczenia, zacieki z masy bitumicznej i osady na oczepie filara. Zanieczyszczenia spadające przez lata z poziomu jezdni.

Występujące ubytki betonu mają jednak duży wpływ na trwałość oraz estetykę obiektu. Należy zwrócić uwagę na fakt, że odpajające się w wyniku korozji i pęcznienia stali płyty betonowej otuliny mogą zagrażać bezpieczeństwu osób przechodzących pod obiektem. Fot. Nr 4, 14-19, 21, 22, 29.

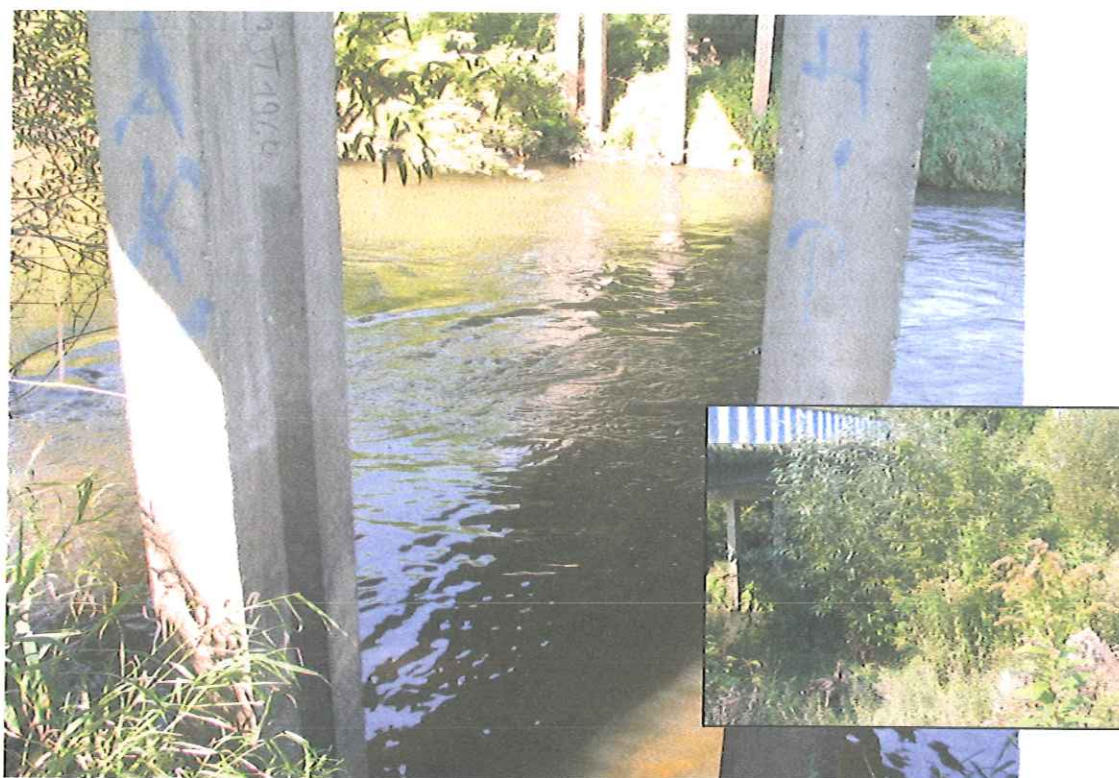
Fot. 30. Słupy filara, koryto i przestrzeń podmostowa. Pionowe i poziome rysy o rozwarości do 0,3 mm, powstałe w miejscu występowania zbrojenia. Zanieczyszczenia, bujna wegetacja roślinności (krzewów, drzew) utrudniające prawidłowy dostęp i oględziny obiektu podczas przeglądu.
