# **PROGRAM PRAC KONSERWATORSKICH I RESTAURATORSKICH**

**Detal architektoniczny elewacji kościoła pw. Matki Boskiej  
Częstochowskiej, dawnego zespołu kaplicy mauzoleum rodu von  
Donnersmarck**

**ART M. STUDIO**

**Kraków 2024 r.**

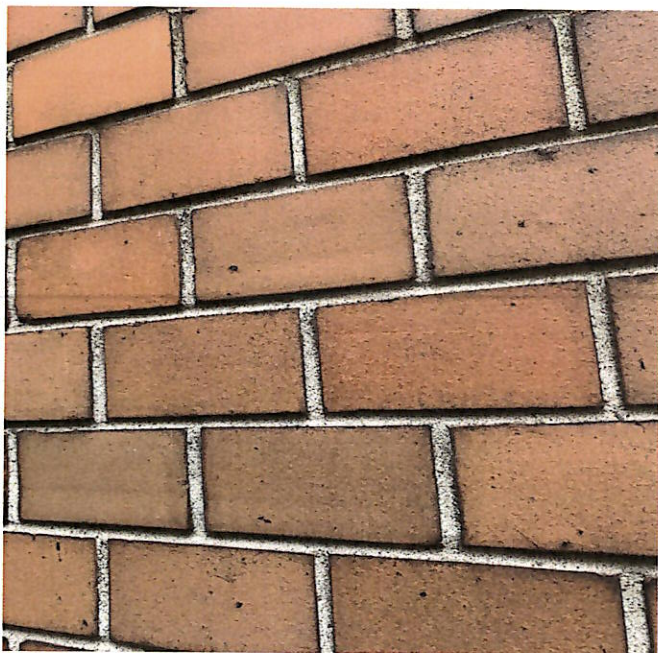
Stan zachowania jest dobry do bardzo dobrego, powierzchnia jest zabrudzona. Cegły mają gładką, równą powierzchnię bez większych odprysków, pęknięć czy ubytków. Są twarde i wytrzymałe, bez oznak kruchości czy łamliwości. Większe ubytki występują tylko w trzech miejscach. Zaprawa w spoinach jest w dobrym stanie, bez widocznych ubytków, pęknięć czy erozji miejscowej. W 2018 roku została przeprowadzona próba czyszczenia elewacji przy okazji usuwania graffiti. Cegła wraz ze spoiną zachowane są w bardzo dobrym stanie, efekt załączony na zdjęciu poniżej:

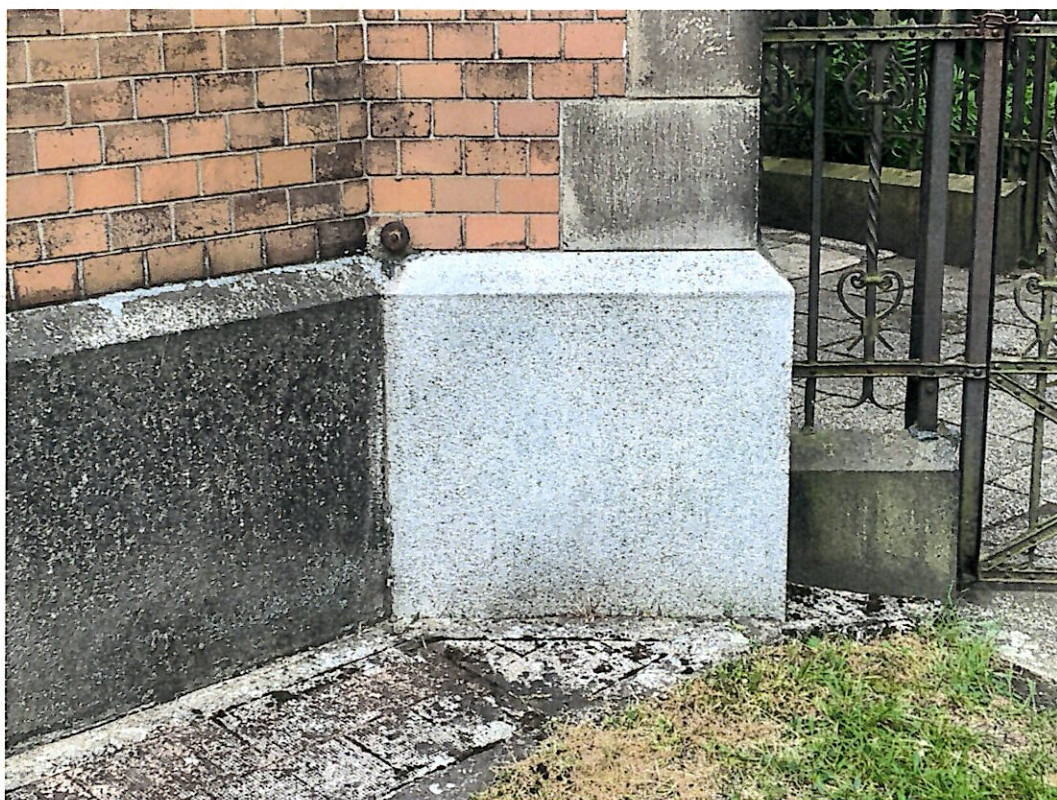
Powierzchnia kamienia jest mocno zabrudzona, ale nie stwierdza się mechanicznych ubytków materiału. W 2018 roku przeprowadzona została próba czyszczenia, efekt widoczny na załączonym zdjęciu:

Oczyszczenie środkiem zawierający kwas fluorowodorowy a następnie impregnacja.

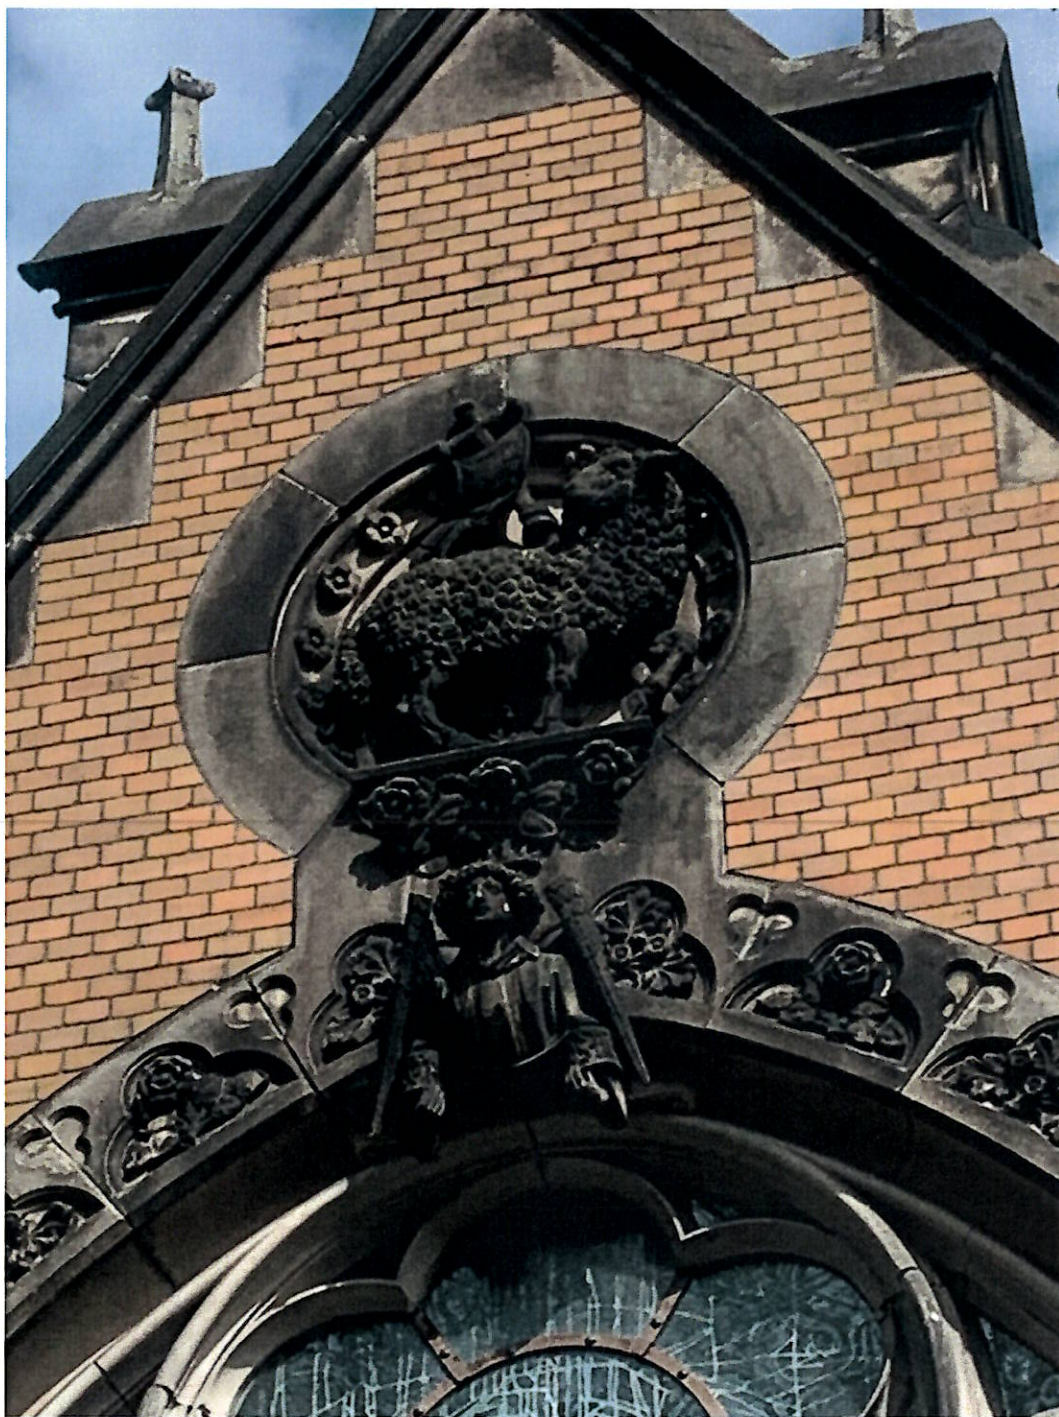
Fot. 2. Kościół pw. Matki Boskiej Częstochowskiej, zespół kaplicy mauzoleum rodu Henckel von Donnersmarck, 1896-1905 r. Widoczne zabrudzenie detalu rzeźbiarskiego z piaskowca. Stan przed konserwacją.

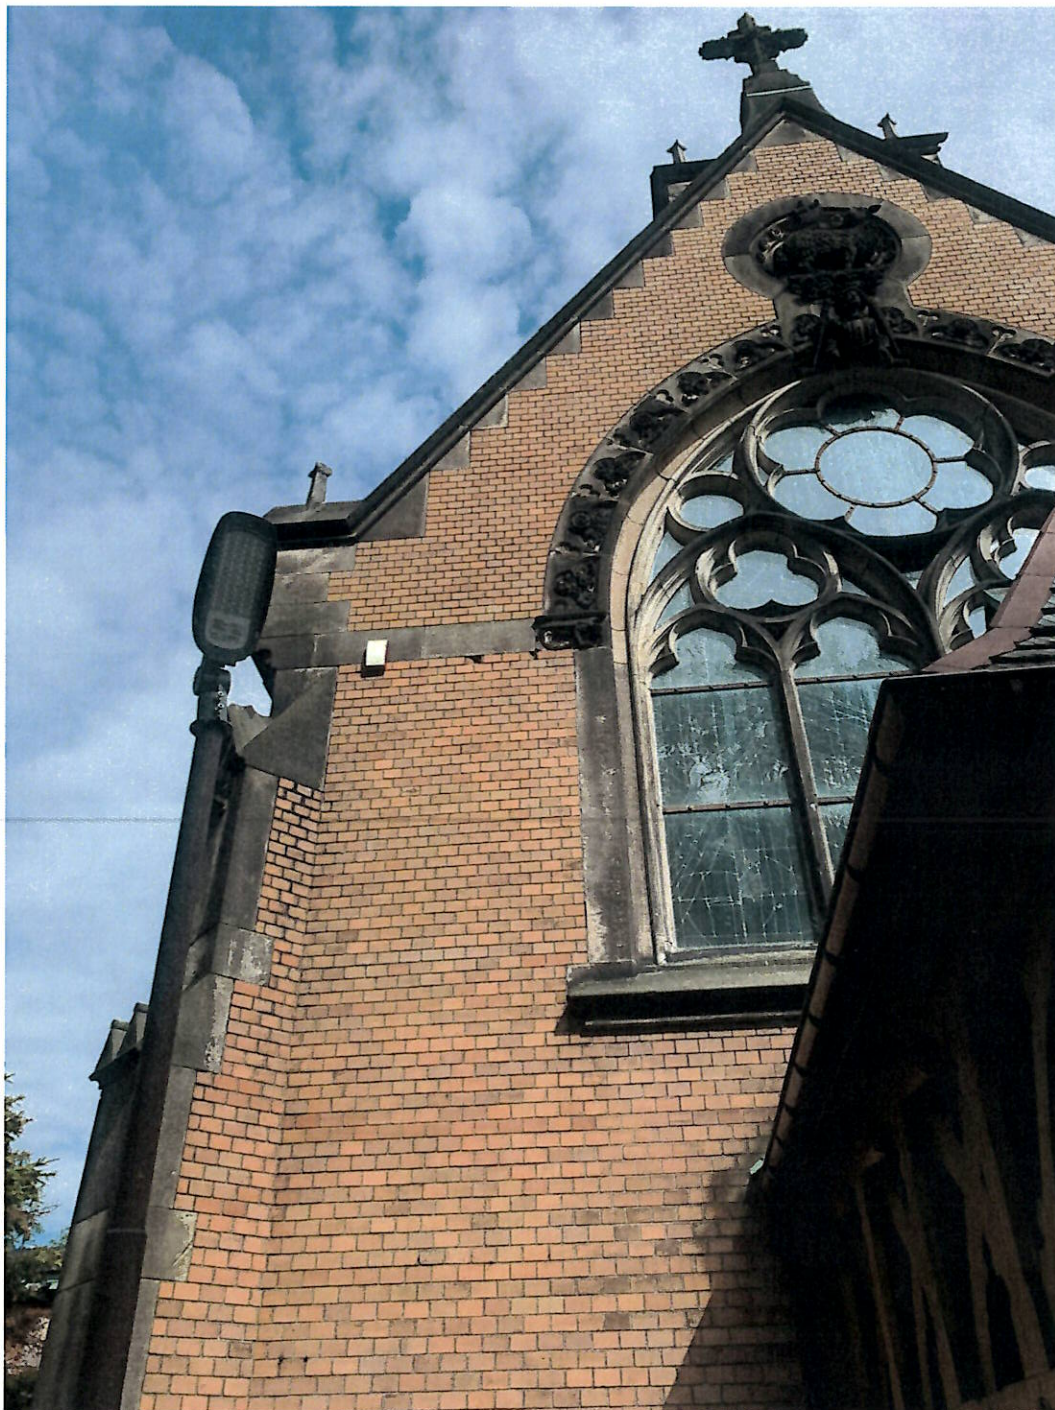
Fot. 3. Kościół pw. Matki Boskiej Częstochowskiej, zespół kaplicy mauzoleum rodu Henckel von Donnersmarck, 1896-1905 r. Widoczne zabrudzenie detalu rzeźbiarskiego z piaskowca oraz wątek ceglany. Stan przed konserwacją.

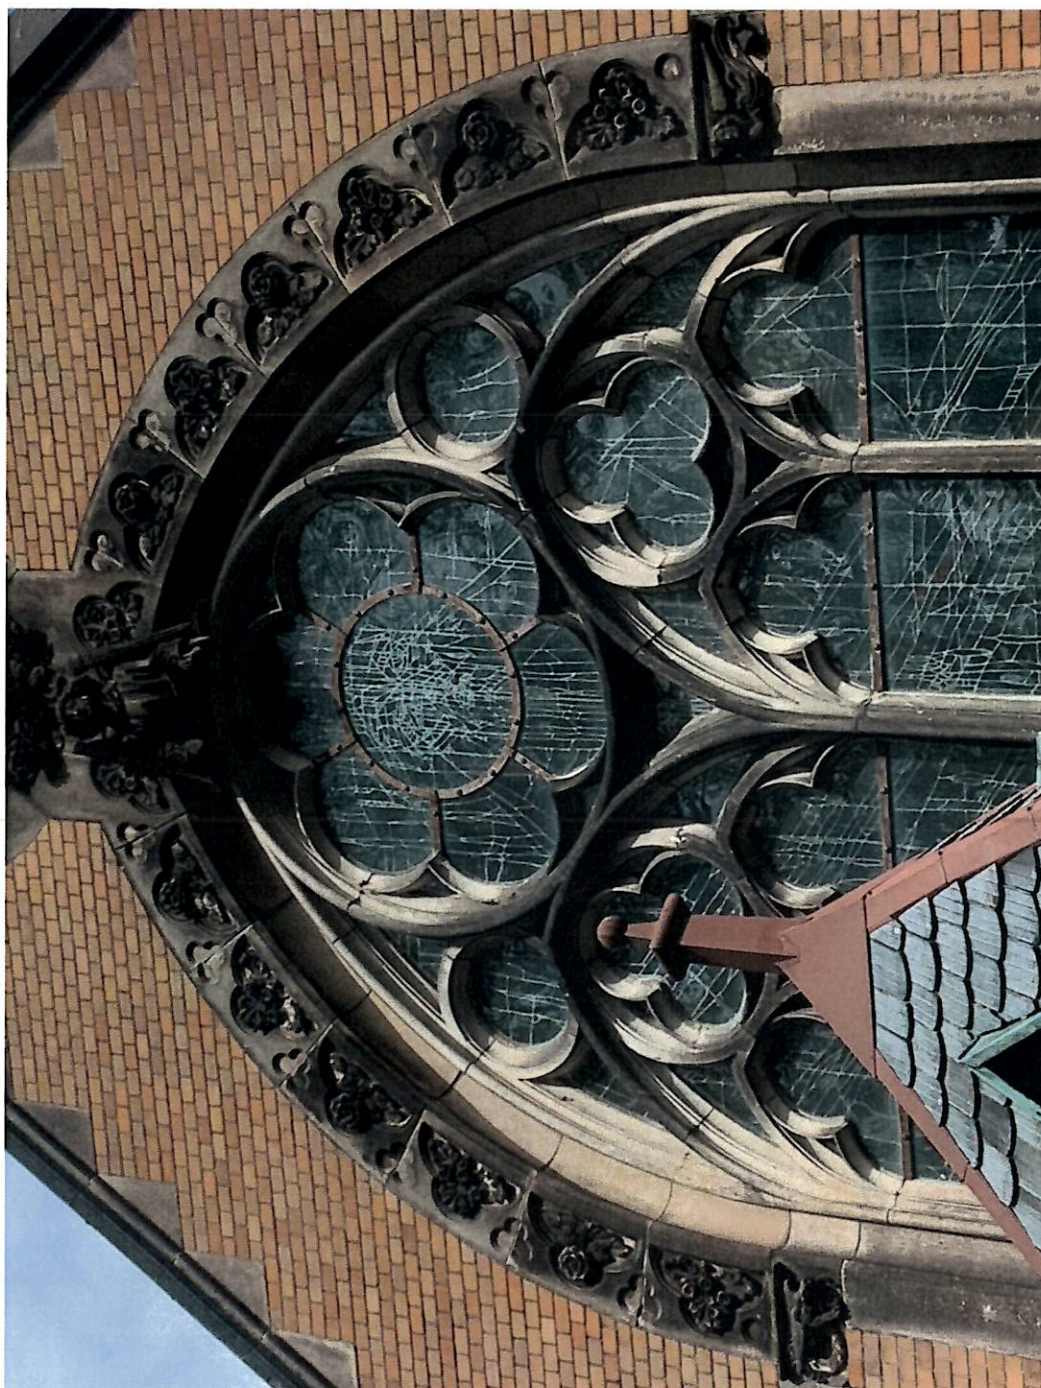
Fot. 4. Kościół pw. Matki Boskiej Częstochowskiej, zespół kaplicy mauzoleum rodu Henckel von Donnersmarck, 1896-1905 r. Widoczne zabrudzenie detalu rzeźbiarskiego z piaskowca. Stan przed konserwacją.

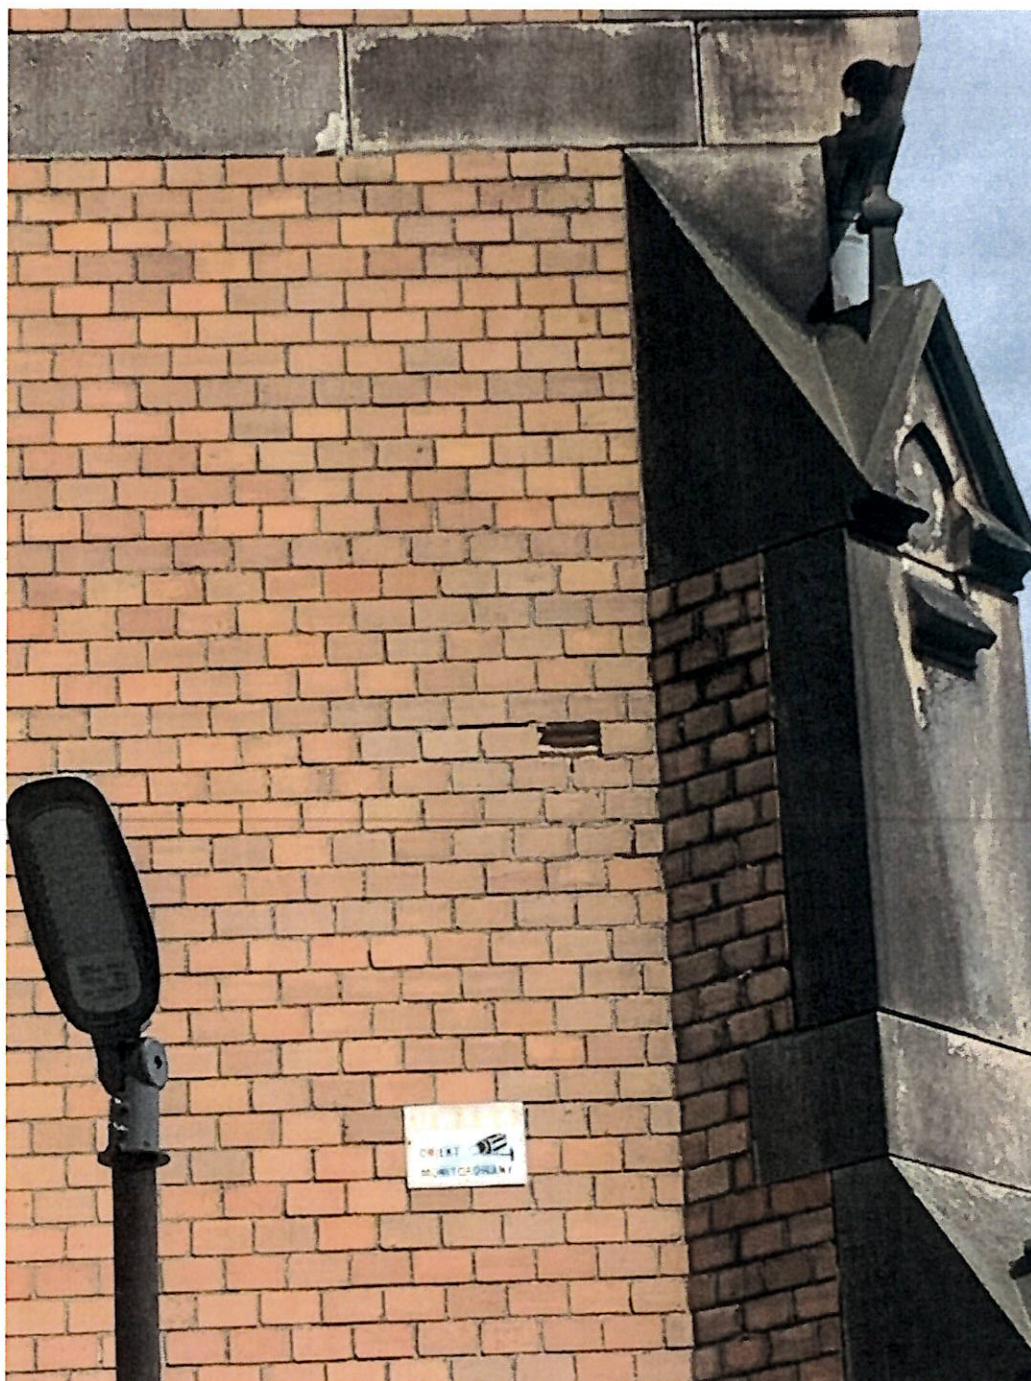
Fot. 5. Kościół pw. Matki Boskiej Częstochowskiej, zespół kaplicy mauzoleum rodu Henckel von Donnersmarck, 1896-1905 r. Widoczny ubytek w wątku ceglanym. Uszkodzenie całkowite cegły stwierdzono tylko w trzech miejscach. Stan przed konserwacją.

5. Usunięcie fragmentów zewnętrznych warstw, lub większych fragmentów cegieł ulegających pudrowaniu i przygotowanie gniazd pod uzupełnienie ich metodą taszlowania odpowiednio dobranym materiałem (proponowane cegły odzyskowe).

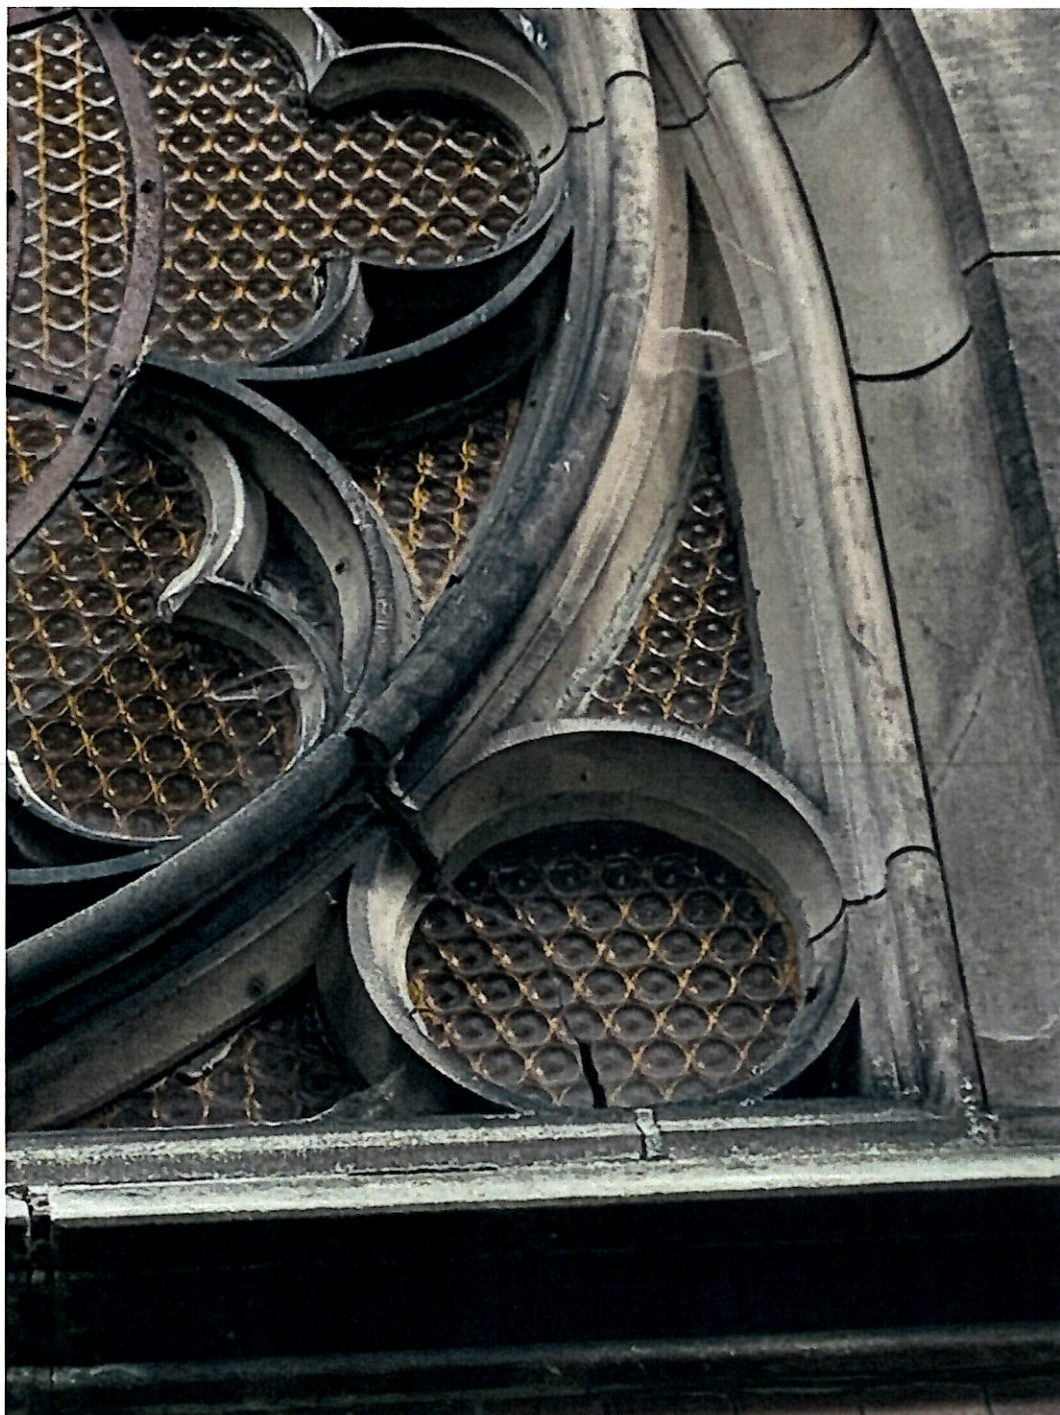
Fot. 6. Kościół pw. Matki Boskiej Częstochowskiej, zespół kaplicy mauzoleum rodu Henckel von Donnersmarck, 1896-1905 r. Widoczne zabrudzenie detalu rzeźbiarskiego z piaskowca. Stan przed konserwacją.

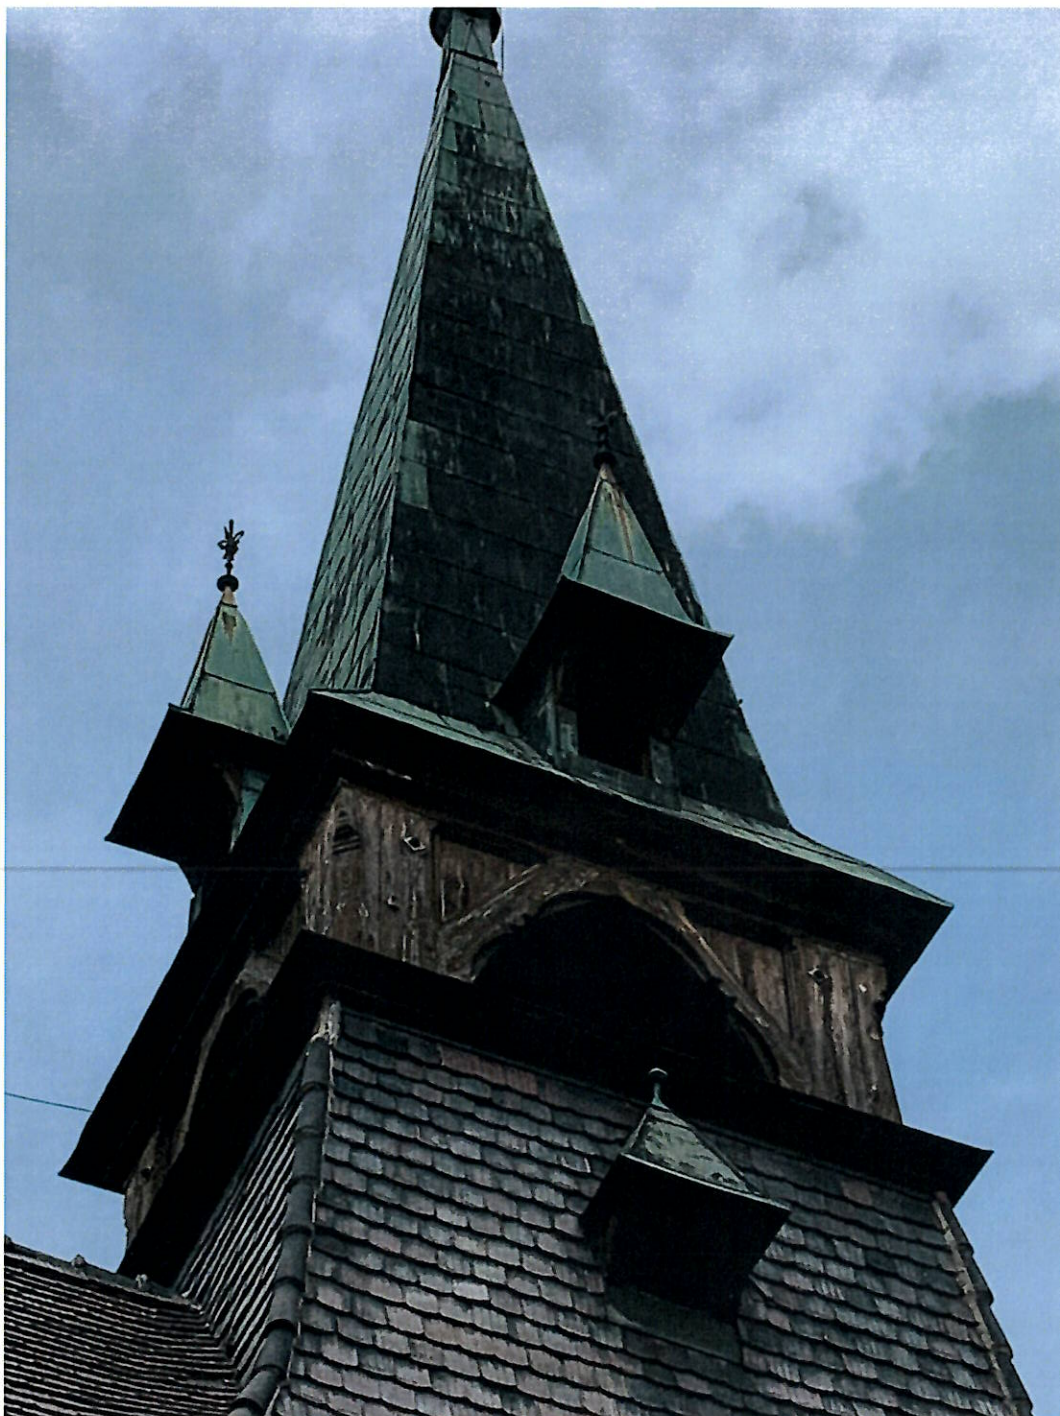
Powierzchnia elementów drewnianych jest mocno zabrudzona.

Fot. 7. Kościół pw. Matki Boskiej Częstochowskiej, zespół kaplicy mauzoleum rodu Henckel von Donnersmarck, 1896-1905 r. Widoczny stan zachowania elewacji drewnianej wieżyczki. Stan przed konserwacją.

1. Usunięcie zabrudzeń.
2. Wypolerowanie powierzchni.
3. Impregnacja wzmacniająca drewna w przypadku, gdy zostanie stwierdzona wyraźna degradacja struktury drewna. Zaleca się preparat Paraloid B72 w Toluenu (15% roztwór).
4. Ubytki oraz pęknięcia po oczyszczeniu uzupełnić kitem do drewna do stosowania na zewnątrz np. Induline 2K – Spachtel formy Remmers.
5. Wykończenie powierzchni lakierobejcą do stosowania na zewnątrz np. firmy Remmers (lub równoważny). Tworzy mocną nieżółknącą powierzchnię. Kolor należy dobrać in situ zgodnie z oryginałem.

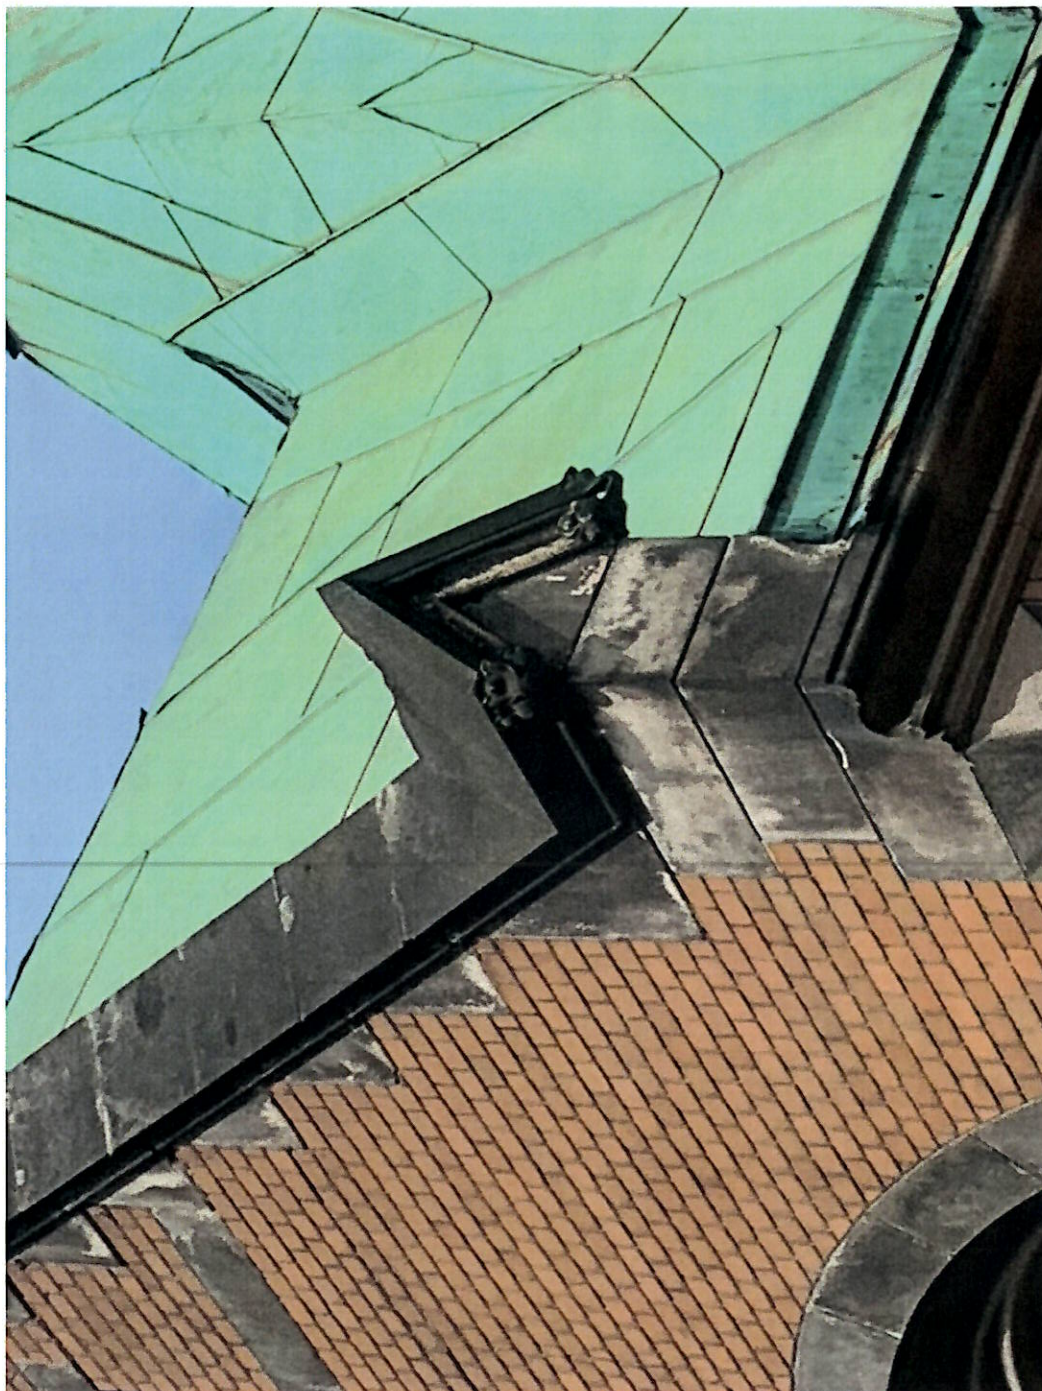
Fot. 8. Kościół pw. Matki Boskiej Częstochowskiej, zespół kaplicy mauzoleum rodu Henckel von Donnersmarck, 1896-1905 r. Widoczne zabrudzenie detalu rzeźbiarskiego z piaskowca. Stan przed konserwacją.

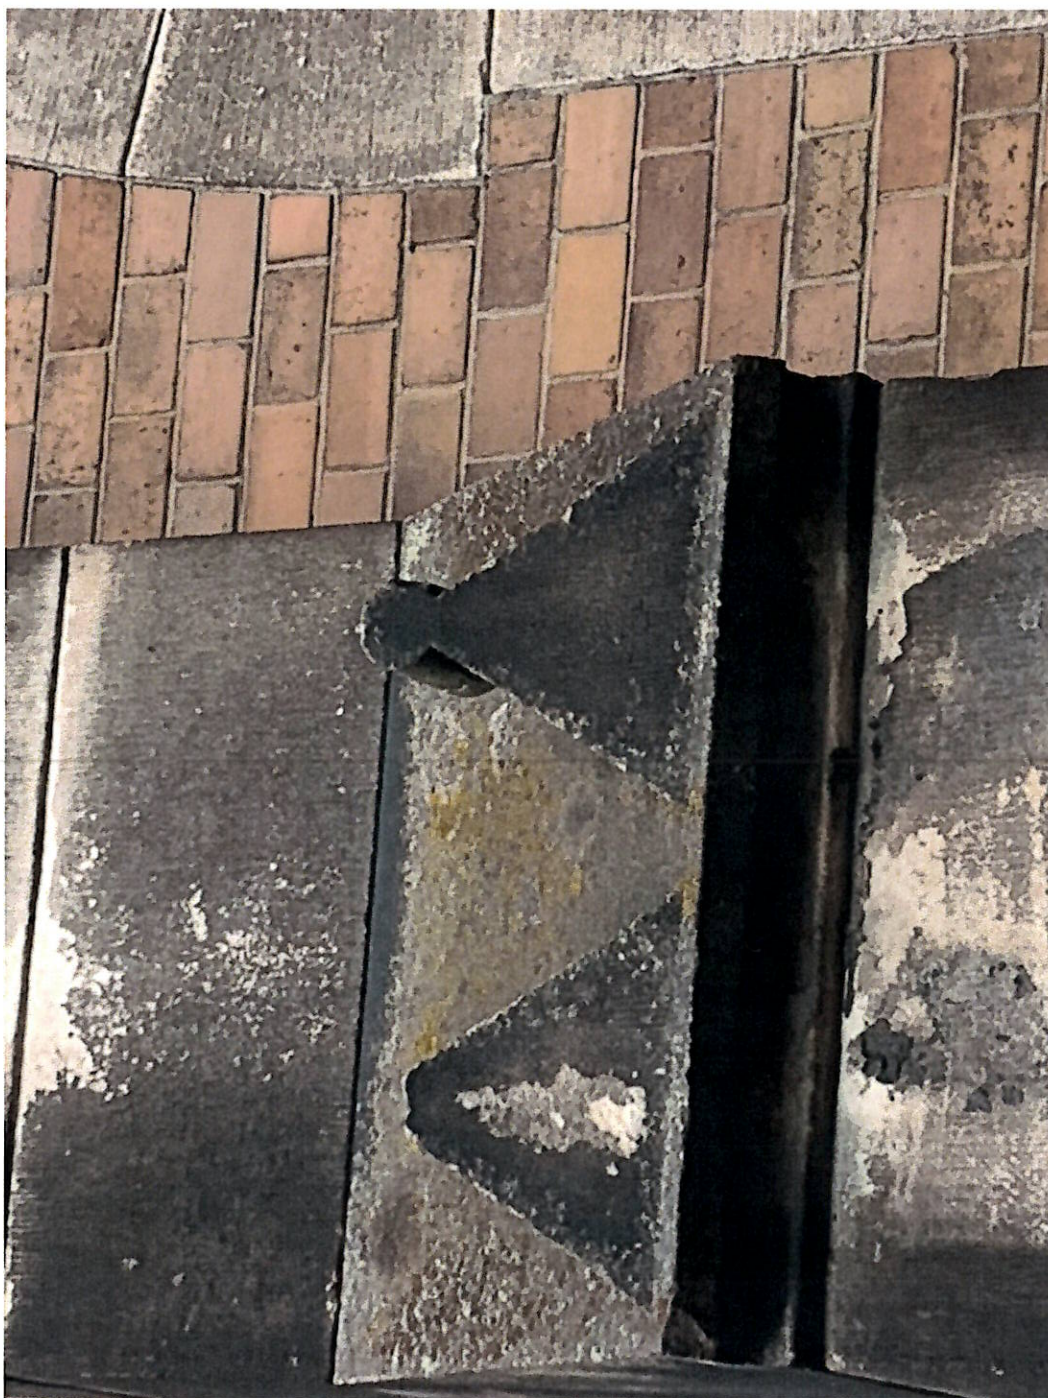
Powierzchnia piaskowca pokryta jest nawarstwieniami czarnego, tłustego brudu i kurzu, pochodzącymi z zanieczyszczeń atmosferycznych, takich jak dym, spaliny samochodowe i pyły przemysłowe. Miejscami widoczne są ogniska aktywnej flory, związane z działaniem wilgoci, zamakaniem. Powierzchnia pokryta jest mchem oraz glonami. Spływająca po elewacji woda wnika w powierzchnię, powodując zasolenie oraz miejscowe uszkodzenie przypowierzchniowych warstw kamienia, w wyniku

czego powstaje łuszcząca, odspojona cieniutka warstwa zewnętrznej struktury kamienia. Opisane uszkodzenie zauważyć można miejscowo. Większe ubytki detalu rzeźbiarskiego stwierdza się w sześciu miejscach.

Fot. 9. Kościół pw. Matki Boskiej Częstochowskiej, zespół kaplicy mauzoleum rodu Henckel von Donnersmarck, 1896-1905 r. Widoczne łuszczenie się warstwy przypowierzchniowej kamienia. Stan przed konserwacją.

9. W razie konieczności, należy przeprowadzić miejscowe wzmocnienie osłabionych fragmentów oraz pęknięć strukturalnych piaskowca metodą nasycenia hydrofilowym preparatem, np.: KSE 300 firmy Remmers. Moc środka należy dostosować do lokalnych potrzeb zdeintegrowanego kamienia.

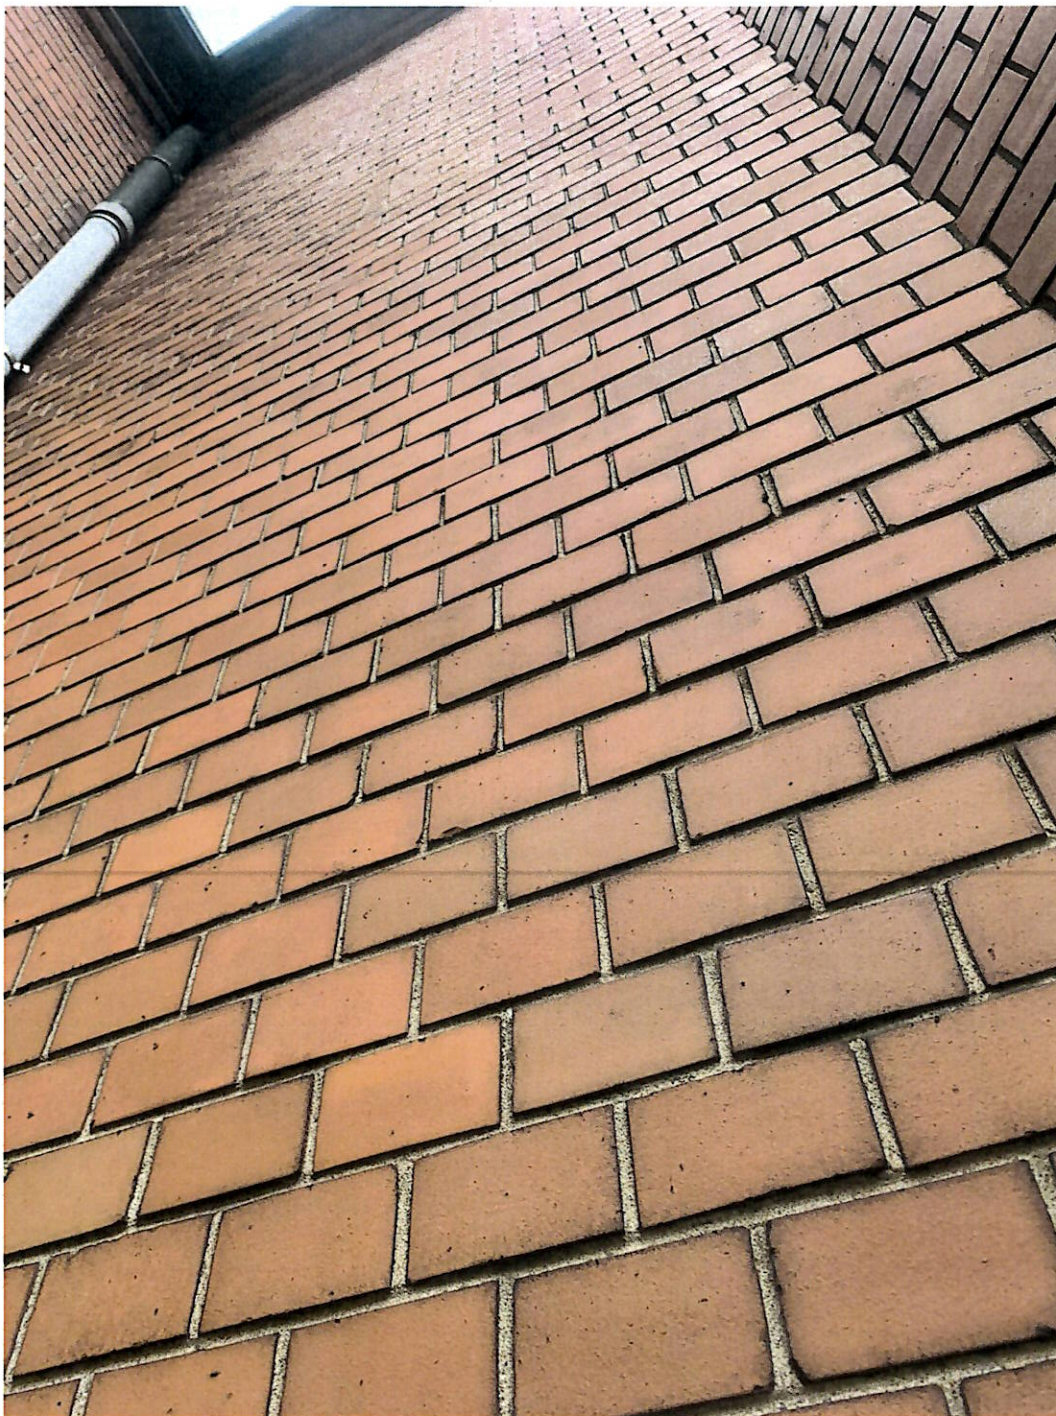
Fot. 10. Kościół pw. Matki Boskiej Częstochowskiej, zespół kaplicy mauzoleum rodu Henckel von Donnersmarck, 1896-1905 r. Widoczny stan zachowania wstępu ceglany. Stan przed konserwacją.

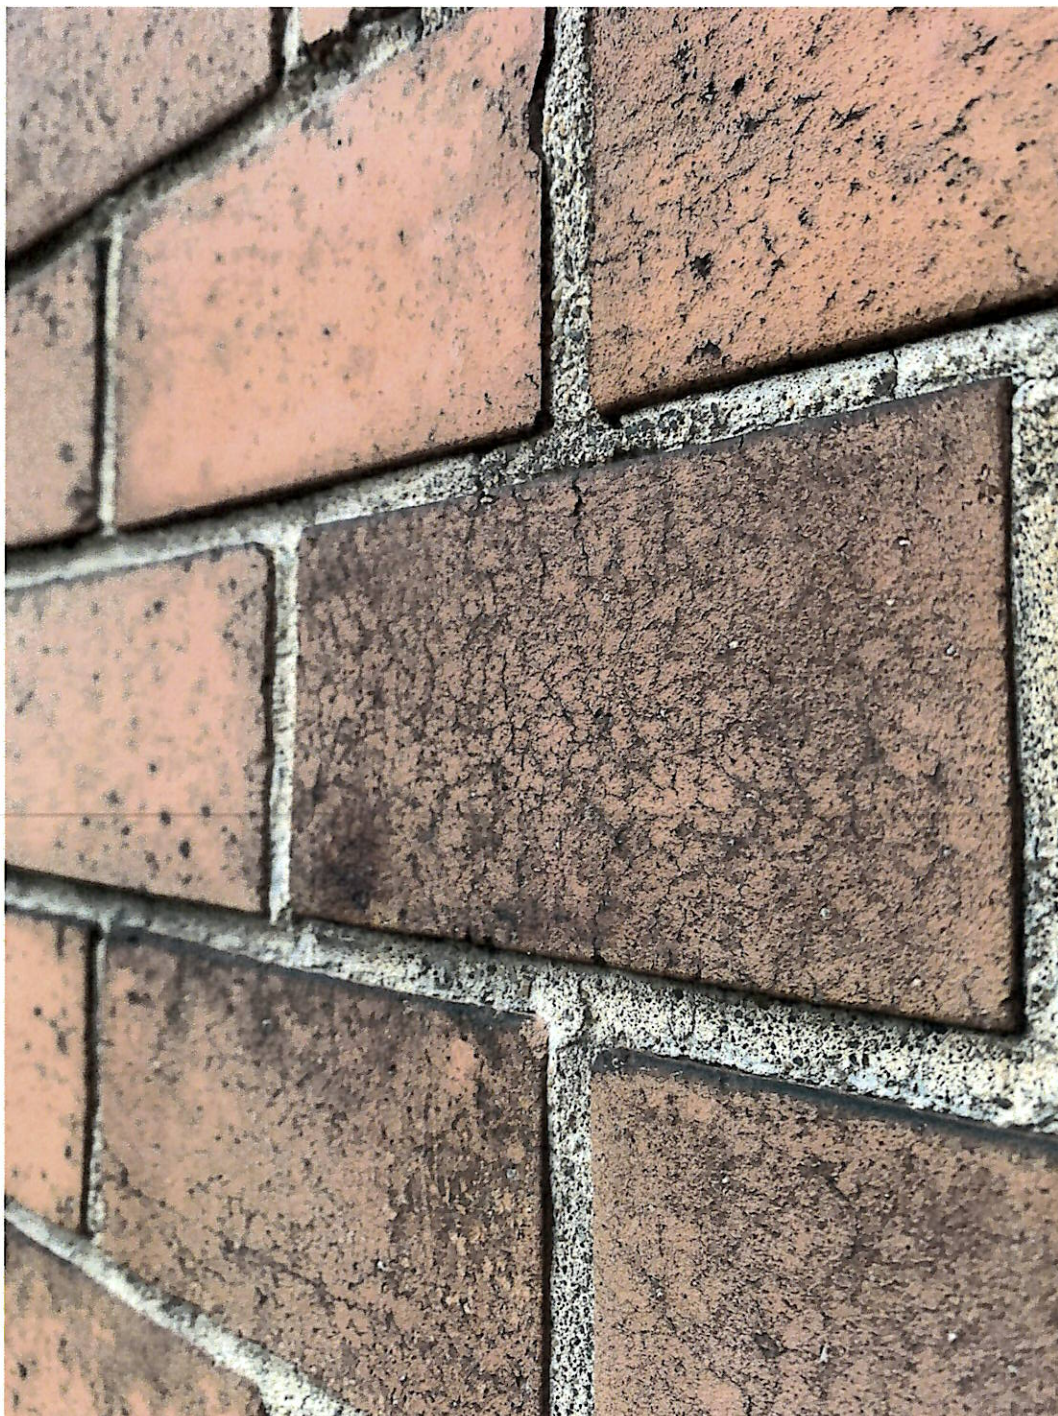
Fot. 11. Kościół pw. Matki Boskiej Częstochowskiej, zespół kaplicy mauzoleum rodu Henckel von Donnersmarck, 1896-1905 r. Widoczny zabrudzenie wstęgu ceglanego. Stan przed konserwacją.

1. Oczyszczenie powierzchni wątku ceglanego z nawarstwień zanieczyszczeń (ciemnej patyny) i przywrócenie tym samym paro przepuszczalności cegle. Zalecane czyszczenie środkami chemicznymi przystosowanymi ściśle do tego celu. Proponowany środek, to preparat Fassadenreiniger-Paste produkcji firmy Remmers lub kwas HF
2. Czyszczenie powierzchni cegły – alternatywnie do punktu pierwszego metodą mechaniczną ciśnieniowo ścierną przy użyciu agregatu Ce Pe z odpowiednio doświadczalnie na obiekcie dobranym ścierniwem i ciśnieniem. Przy takim zabiegu należy zachować najwyższy stopień ostrożności, żeby nie dopuścić do nadmiernego usunięcia warstw wierzchnich.

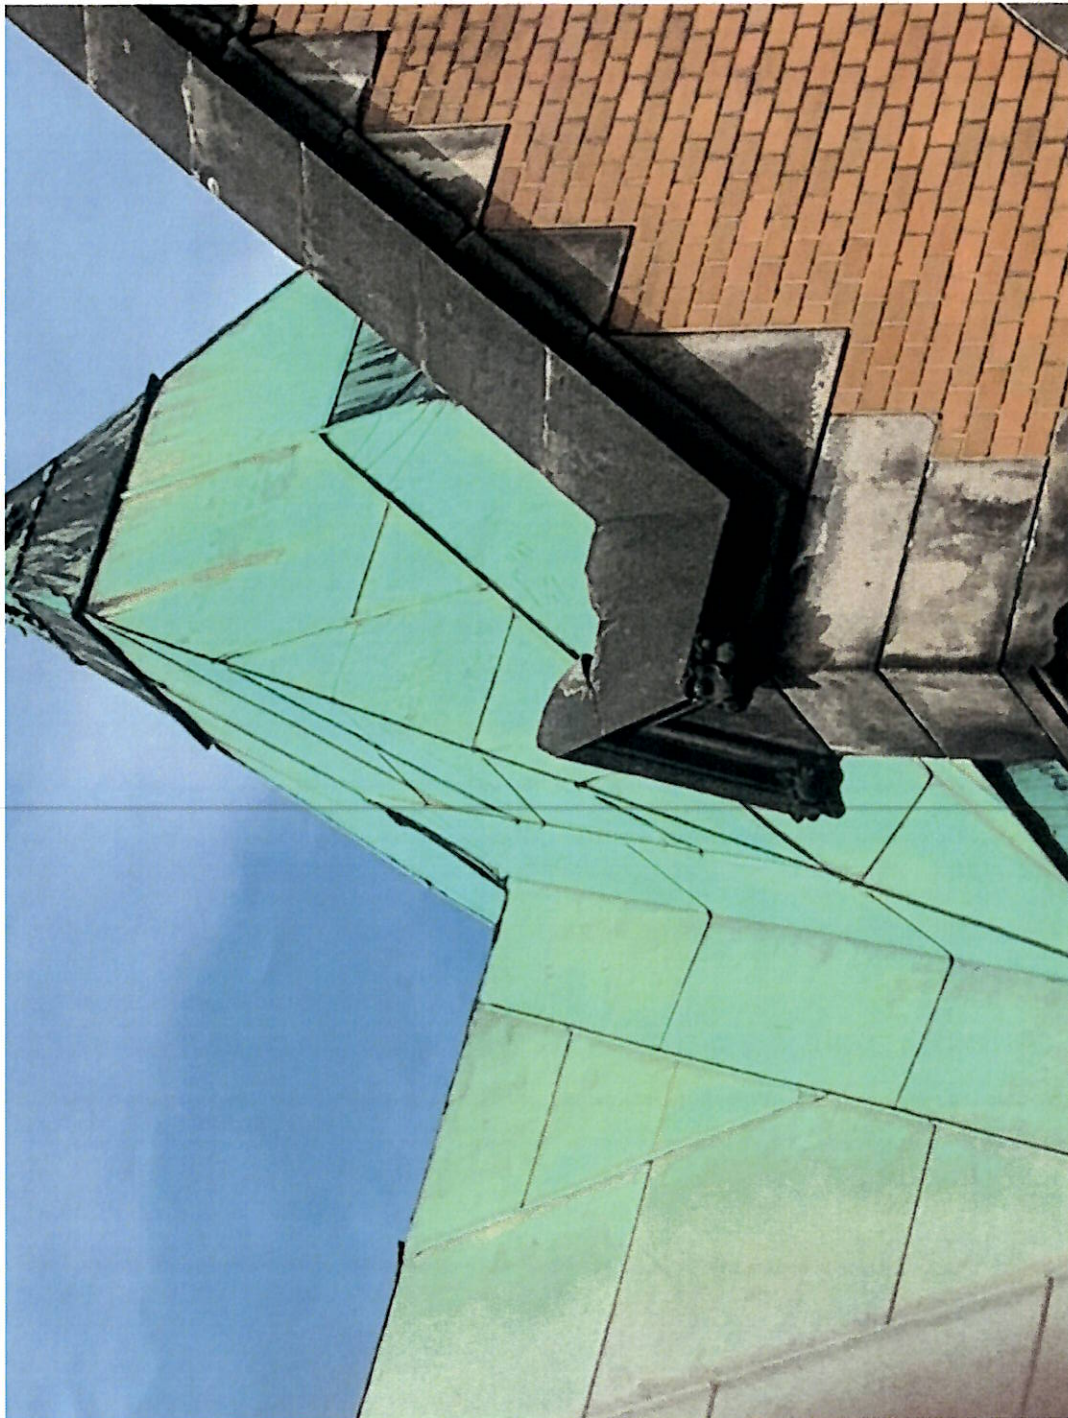
Fot. 12. Kościół pw. Matki Boskiej Częstochowskiej, zespół kaplicy mauzoleum rodu Henckel von Donnersmarck, 1896-1905 r. Widoczny ubytek kamienia. Stan przed konserwacją.

11. Uzupełnienie ubytków większych z zastosowaniem fleków z piaskowca oraz mniejszych gotową zaprawą barwioną w masie do uzupełniania kamienia firmy Remmers.
