Łódź 2023 r.

**PROGRAM PRAC KONSERWATORSKICH OŁTARZA GŁÓWNEGO  
PW.ŚŚ. KATARZYNY I KAZIMIERZA Z KOŚCIOŁA PARAFIALNEGO  
ŚW. KATARZYNY ALEKSANDRYJSKIEJ W NIEDOŚPIELINIE**

**PROGRAM PRAC KONSERWATORSKICH OBRAZU KATARZYNY  
ALEKSANDRYJSKIEJ Z OŁTARZA GŁÓWNEGO KOŚCIOŁA PARAFIALNEGO  
ŚW. KATARZYNY W NIEDOŚPIELINIE.**

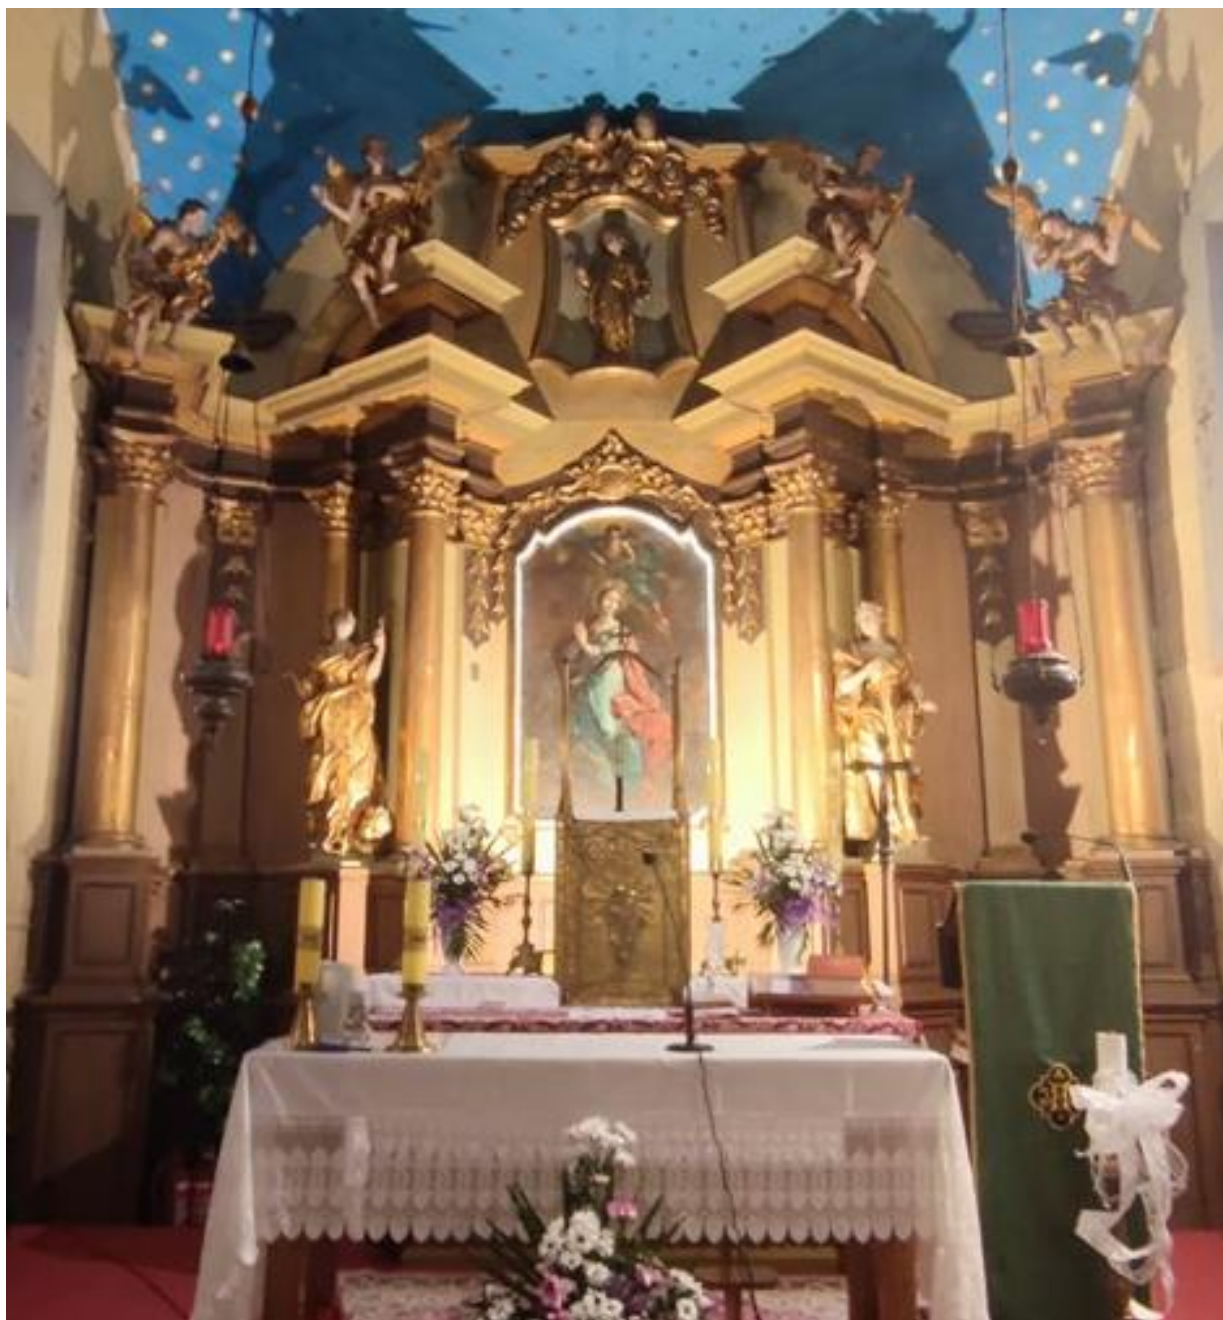
Stan zachowania pod względem konstrukcyjno-statycznym jest zły. Zidentyfikowano aktywne żerowiska kołatka domowego<sup>1</sup>. Wiele elementów drewnianych zostało mocno uszkodzonych przez drewnojady. Drewno jest silnie popękane, w wielu miejscach pierwotne klejenie uległo zniszczeniu przez atak drobnoustrojów na spoiwo glutynowe. W dolnych partiach obiektu, gdzie panowały niestabilne warunki wilgotnościowe widoczne są przyrmatyczne spękania drewna związane z atakiem grzybów, w tych miejscach drewno utraciło całkowicie charakter konstrukcyjny.

Ołtarz był wielokrotnie przemalowany i szpachlowany, podczas tych działań zostało w dużej mierze zniszczone pierwotne opracowanie malarskie ołtarza. Wszystkie prace malarskie wykonane zostały niedbale, powłoki nakładane są bez wcześniejszego przygotowania i oczyszczenia podłoża

Pierwotne złączenia są bardzo silnie poprzecierane, stan ich zachowania nie pozwala na przeprowadzenie zabiegu konserwacji. Złączenia były wielokrotnie przemalowane i przezłożone przy użyciu szlagmetalco co wpłynęło na całkowite zniszczenie pierwotnej pozłoty.

Obecny stan zachowania obiektu nie pozwala na prawidłową percepcję pierwotnego założenia estetycznego. Pod względem technicznym ołtarz wymaga pilnych prac konserwatorskich, które powstrzymają procesy niszczące.

Widok ołtarza, stan z roku 2023.

1. Rozpoznanie obiektu, wykonanie dokumentacji fotograficznej.
2. Wykonanie badań konserwatorskich celem ustalenia pierwotnej kolorystyki obiektu.  
Badania odkrywkowe in situ, szlify stratygraficzne mikroskopowe. Fotografia vis, fotografia uv.  
Po wykonaniu badań wnioski przedstawić WKZ celem zatwierdzenia dalszego postępowania konserwatorskiego.

3. Demontaż.
4. Wykonanie lokalnych zabezpieczeń osłabionych warstw technologicznych 2% MC.
5. Dezynfekcja wstępna (Biotin R). Preparat nanieść natryskowo

6. Dezynsekcja wstępna – (Per-xil, Permetryna)
7. Podklejenie odspojień. (Acryloid AC33)
8. Usunięcie przemalowań z elementów polichromowanych i złożonych (zmydlenie warstw olejnych, metody mechaniczne)

9. Usunięcie warstwy pozłoty wykonanej szlagmetalem - zmydlenie.
10. Doczyszczanie mechaniczne przy użyciu mikronarzędzi.
11. Wprowadzenie preparatu owadobójczego metodą iniekcji pod ciśnieniem hydrostatycznym w strukturę drewna. W przypadku dużych zniszczeń struktury drewna należy zastosować sączi do wtłoczenia preparatu owadobójczego.

12. Impregnacja drewna - utwardzanie metodą iniekcji pod ciśnieniem hydrostatycznym.

(6-12% Paraloid B 72/ C8H10 C6H5CH3 1/1, lub C8H10). Impregnat wprowadzać metodą mokre w mokre do całkowitego przesycenia struktury drewna. Po wykonaniu zabiegu obiekt szczelnie zafoliować celem zminimalizowania negatywnego efektu migracji powrotnej.

13. Uzupełnianie ubytków drewna, zaprawy i brakujących detali snycerskich.
14. Klejenie elementów drewnianych- POW.
15. Opracowanie faktury uzupełnień.
16. Rekonstrukcja gruntów pod nałożenie pozłoty.
17. Rekonstrukcja pozłoty ( złotem płatkowym 24 Kta)
18. Nałożenie warstwy werniksu retuszerskiego.
19. Rekonstrukcja warstwy malarskiej.
20. Zabezpieczenie całości werniksem końcowym (cyklohexanon).
21. Woskowanie
22. Montaż.
23. Wykonanie dokumentacji konserwatorskiej.

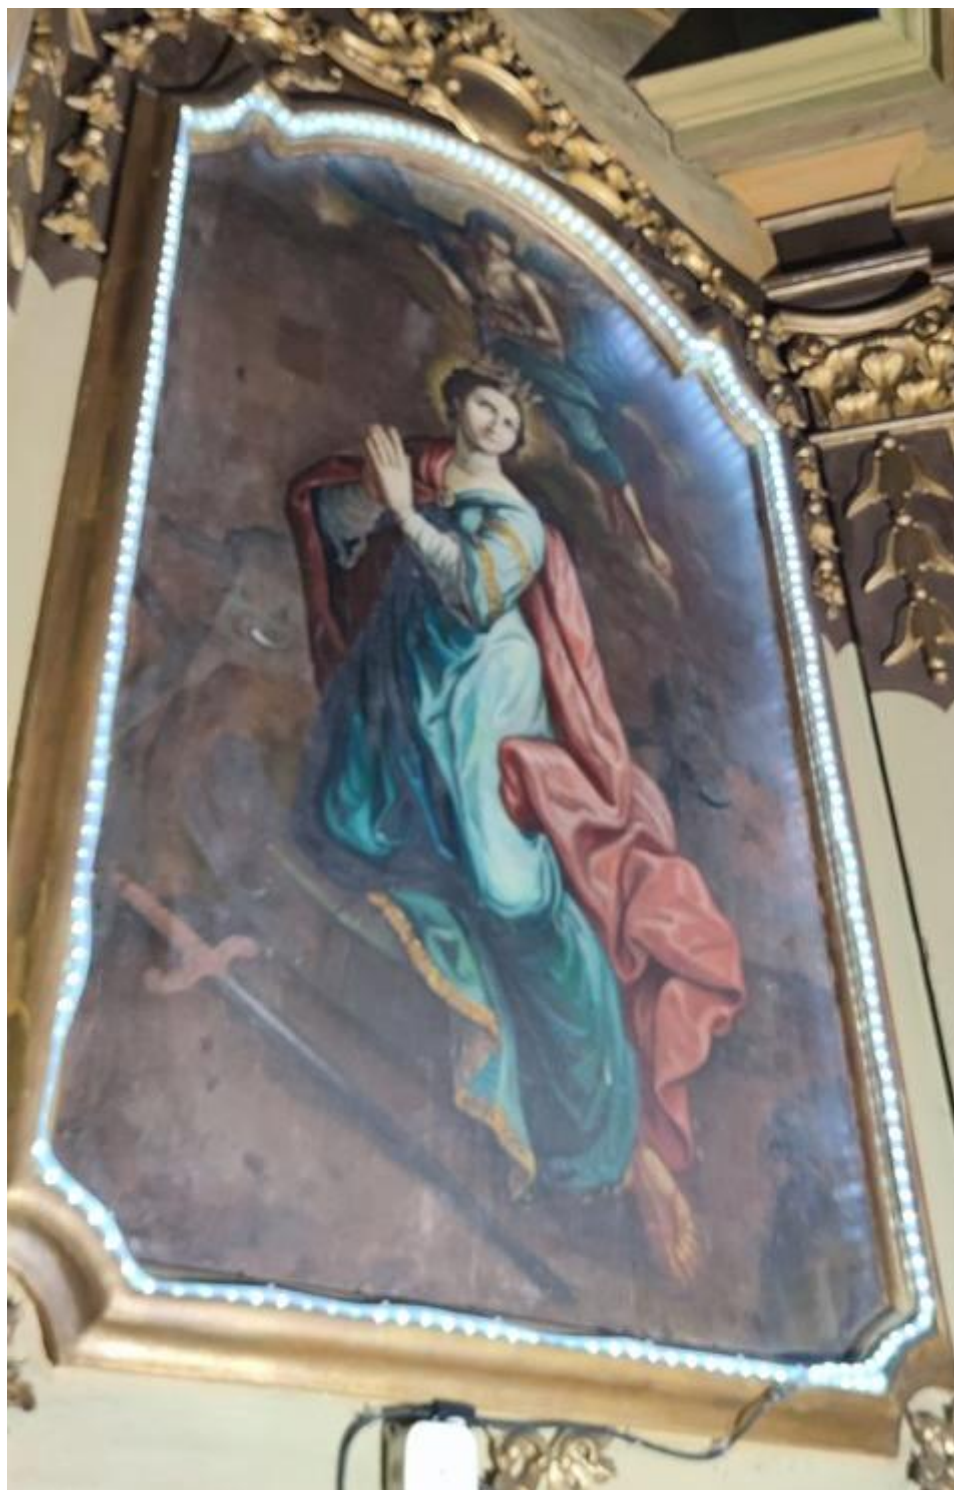
Widok obrazu św. Katarzyny.

1. Wykonanie dokumentacji fotograficznej.
2. Badania konserwatorskie (badania mikroskopowe, ,UV,IR).
3. Oczyszczenie wstępne.
4. Dezynfekcja wstępna (Biotin R) .
5. Prostowanie tekstylnego podobrazia.

6. Wykonanie prób czyszczenia, dobór metody i środków chemicznych.
7. Czyszczenie lica i odwrocie. Usunięcie pociemniały werniksów, oczyszczenie lica i odwrocie obrazu
8. Dezynfekcja (Biotin R) .
9. Podklejenie odspojen (Acryloid AC33)
10. Konsolidacja warstwy malarskiej(Beva 371 w benz. lakowej od lica i odwrocie 5-8%)
11. Wzmocnienie rekonstrukcja krajek (wzmocnienie z folii Beva371).
12. Uzupełnienie ubytków zaprawy.
13. Izolacja uzupełnień
14. Nałożenie werniksu retuszerskiego (Talens Holand).
15. Punktowanie warstwy malarskiej (akwarele, farby dyspersyjne).
16. Nałożenie werniksu końcowego (cyklohexanon).
17. Wykonanie nowego krosna o konstrukcji prawidłowej.
18. Wykonanie dokumentacji konserwatorskiej.
