BZ.0003.28.1.2021

W odpowiedzi na wniosek Pani Katarzyny Klimaszewskiej – Radnej Powiatu Pruszkowskiego z 2 września 2021 r. przekazuję kopię ekspertyzy dendrologicznej drzew rosnących w miejscowości Falenty, gmina Raszyn, przygotowaną przez Centrum Pielęgnacji Drzew Chachulscy SP.J.

**EKSPERTYZA DENDROLOGICZNA DRZEW ROSNĄCYCH  
W MIEJSCOWOŚCI FALENTY, GMINA RASZYN  
(12/EKO/2021)**

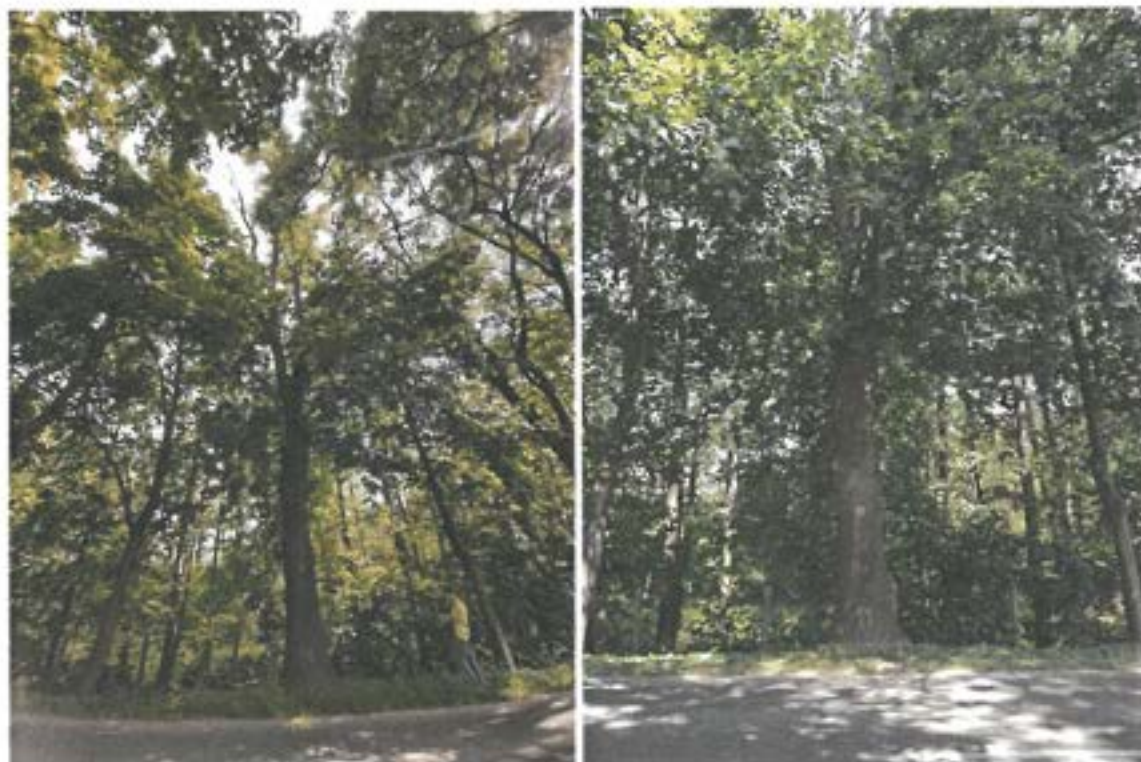
Fot. 45, 46 Jesion wyniosły nr 10 - widok od strony zachodniej; pień z zabliźnionym starym pęknięciem (od strony wschodniej) oraz wyraźne nabiegi korzeniowe

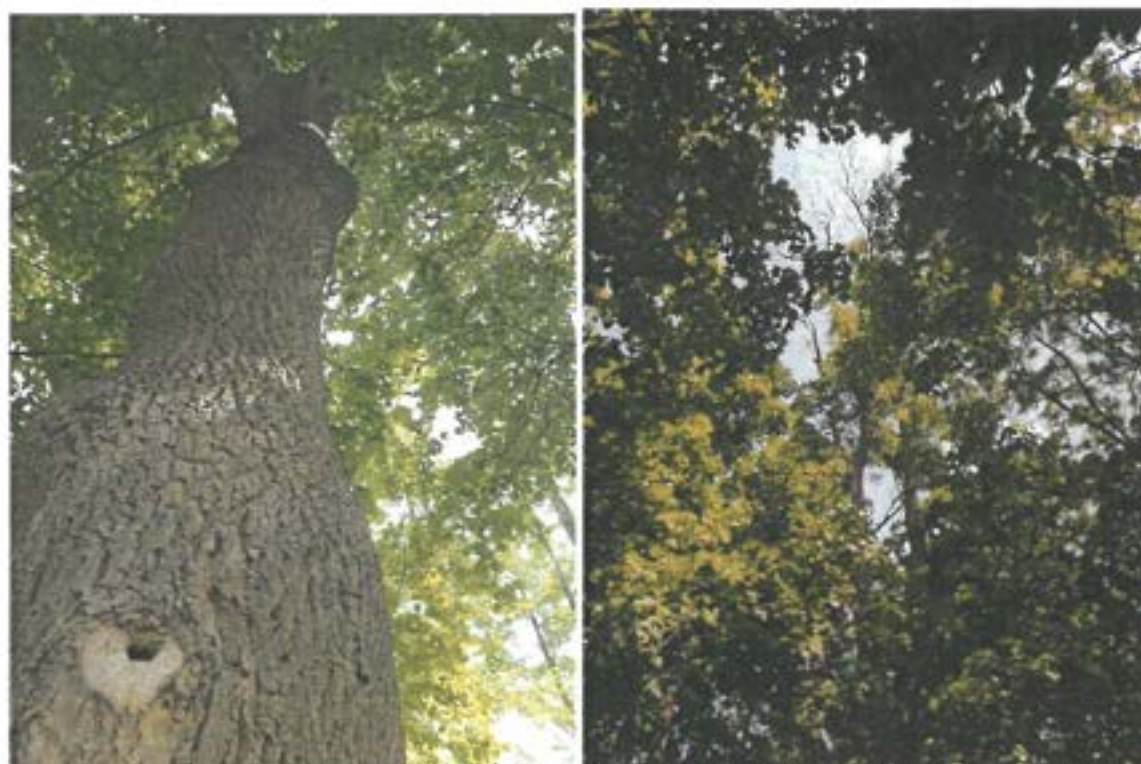
Fot. 47, 48 Jesion wyniosły nr 11 - widok od strony południowej; pień prosty

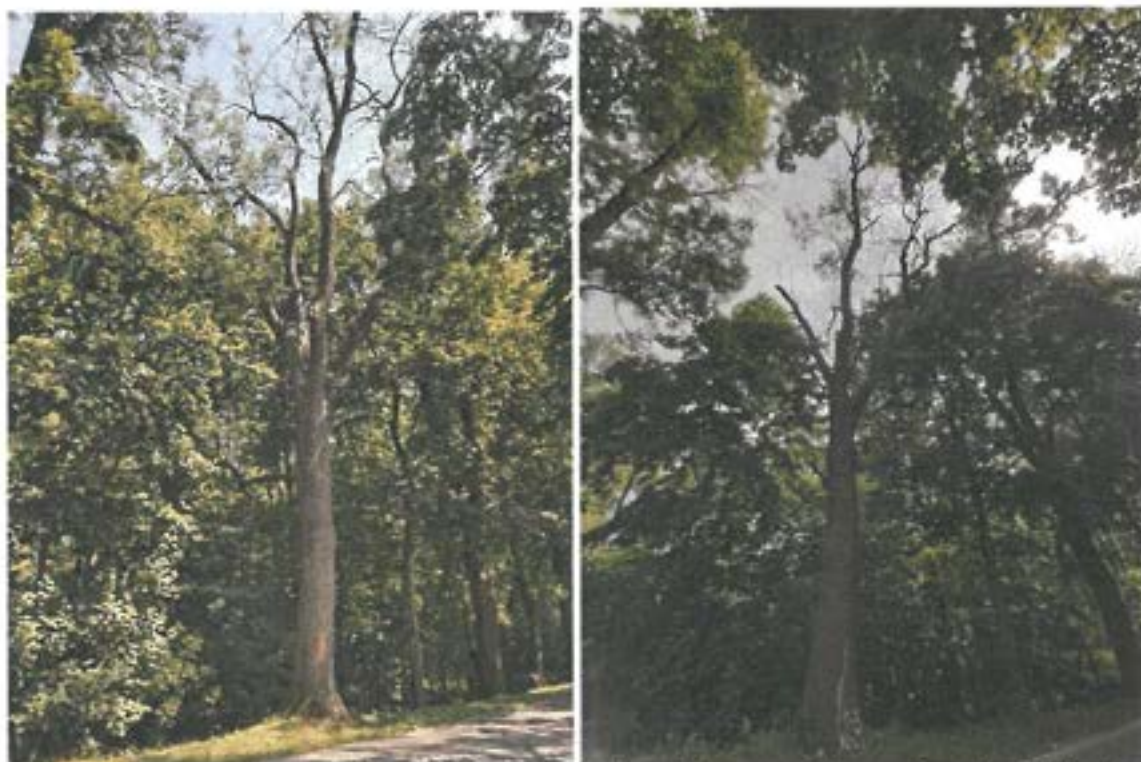
Fot. 53, 54 Jesion wyniosły nr 12 - nieznaczne, powierzchniowe uszkodzenia mechaniczne w dolnej części pnia od strony wschodniej; nabiegi korzeniowe mało widoczne, bardziej wyraźne od strony północnej.

| Nr<br>lnw. | Nazwa polska | Nazwa łacińska | Obwód<br>[cm] | Wys.<br>[m] | Korona<br>[m] | Opis/uwagi | zalecenia |
|---|---|---|---|---|---|---|---|
| 12 | jesion wyniosły | <i>Fraxinus excelsior</i> | 224 | 17 | 12 | Drzewo proste. Rozgałęzienie na wysokości ok. 8m na 3 główne konary konstrukcyjne. Korona regularna, bardzo przerzedzona, wykazująca niewielkie przyrosty jedynie w zakresie krótkopędów. Wierzchołek martwy. Susz ok 10% masy (głównie drobny). 1/2 wg Roloffa. Silna reakcja zabliźniająca (większość śladów całkowicie zabliźniona). Nieznaczne, powierzchniowe uszkodzenia mechaniczne w dolnej części pnia od strony wschodniej. Nabiegi korzeniowe mało widoczne, bardziej wyraźne od strony północnej. Od strony południowej odsklepiająca się kora, pod którą stwierdzono obecność ciółka matowego ( <i>Dorcus parallelipedus</i> ). Wokół drzewa bardzo miękki grunt spowodowany obecnością korytarzy - świadczących o intensywnym żerowaniu nornicy. | usunięcie suszu; <b>PILNE</b><br>usunięcie martwego konaru od strony wschodniej; z uwagi na obecność owadów wszelkie prace przy drzewie należy wykonywać ze szczególną ostrożnością i najlepiej pod nadzorem entomologa; przegląd drzewa min. 1raz/rok |

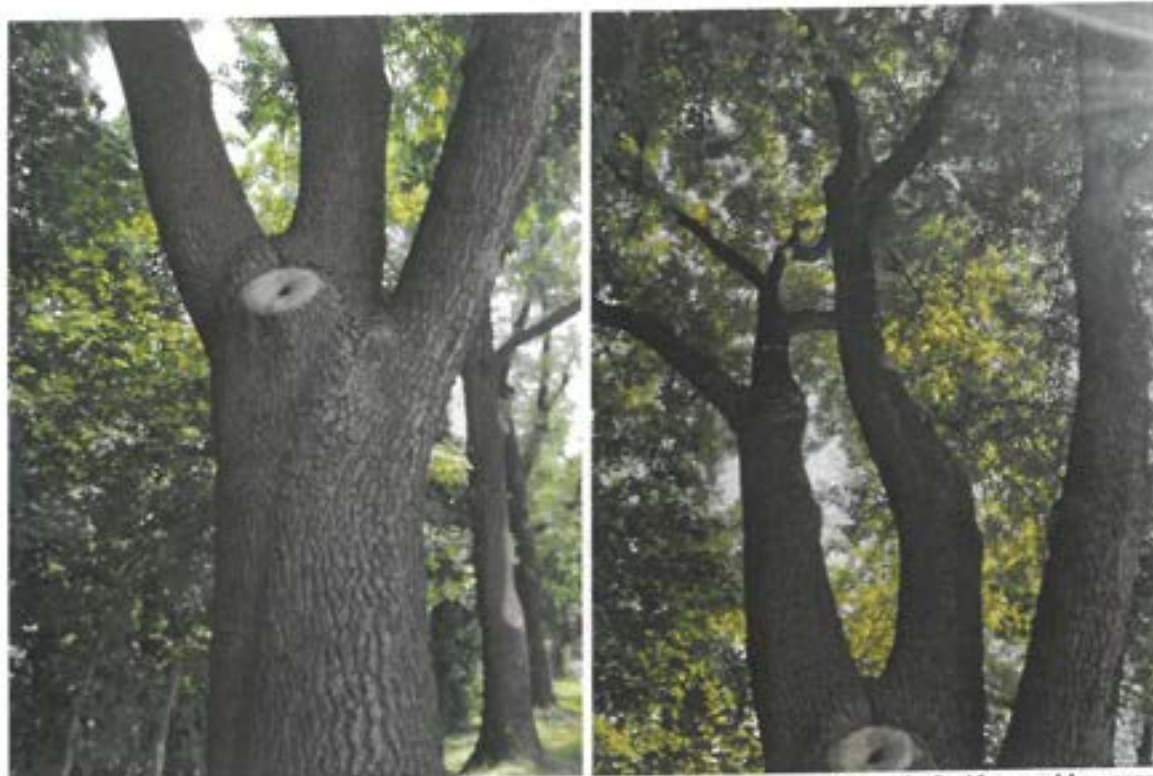
Fot. 84, 85 Jesion wyniosły nr 19 - widok od strony zachodniej i wschodniej

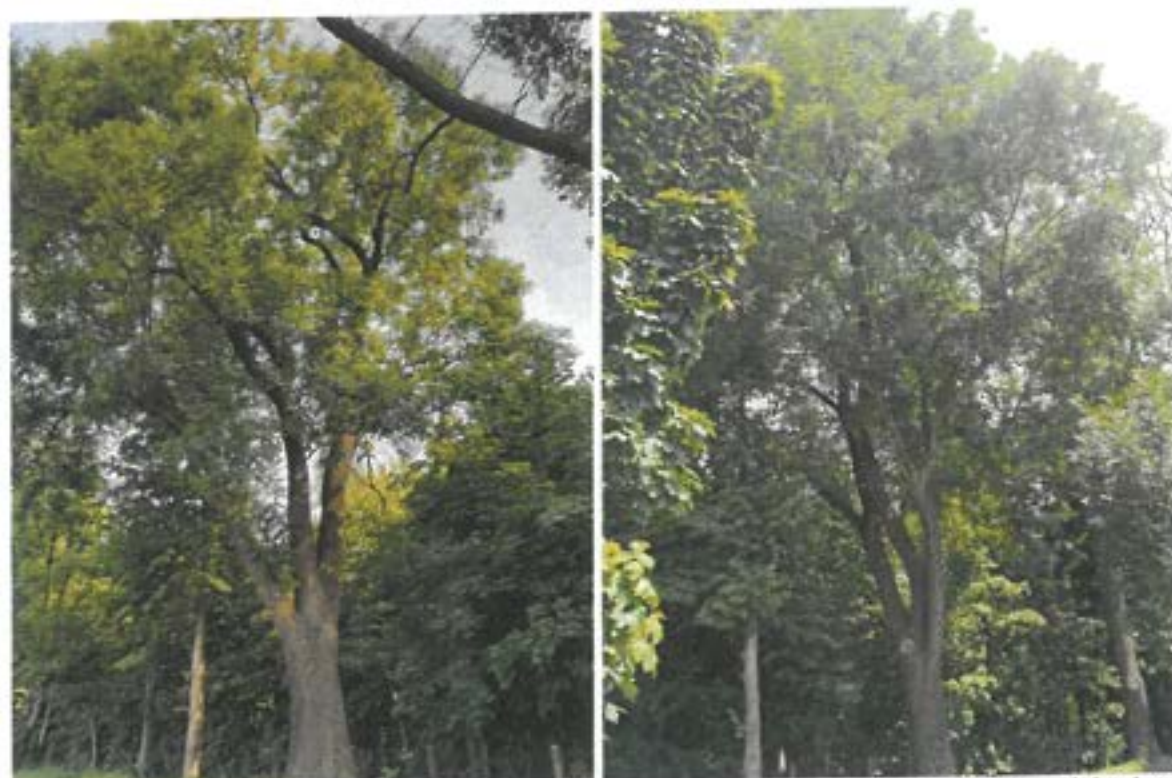
Fot. 86, 87 Jesion wyniosły nr 19 - korona od wysokości 3m rozpoczynająca się 3 głównymi konarami konstrukcyjnymi, wiązania między konarami silne U-kształtne z wyraźną brewką, korona gęsta, regularna, rozłożysta, rozbudowana mocno na boki - głównie w płaszczyźnie płn.-płd., wykazująca silne przyrosty w zakresie krótko jak też długopędów.

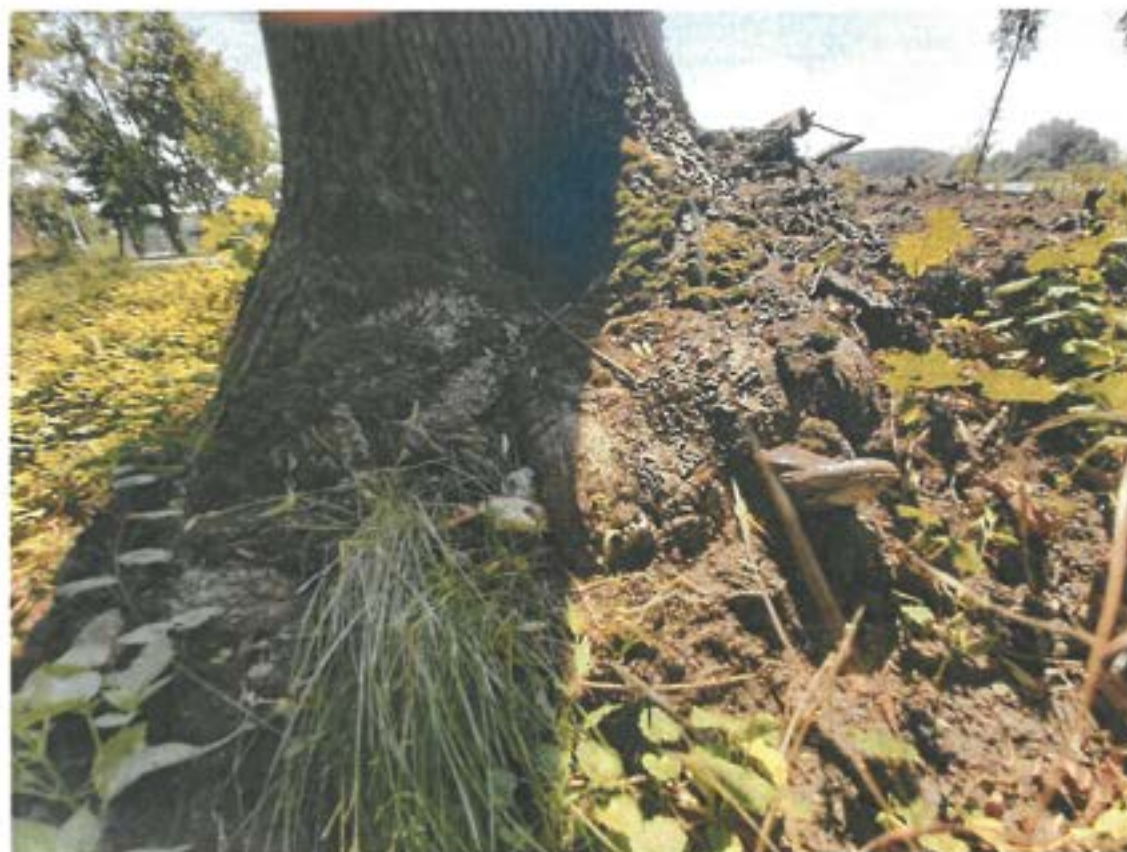
Fot. 133 Jesion nr 24 – uszkodzenia korzeni szkieletowych od strony ulicy

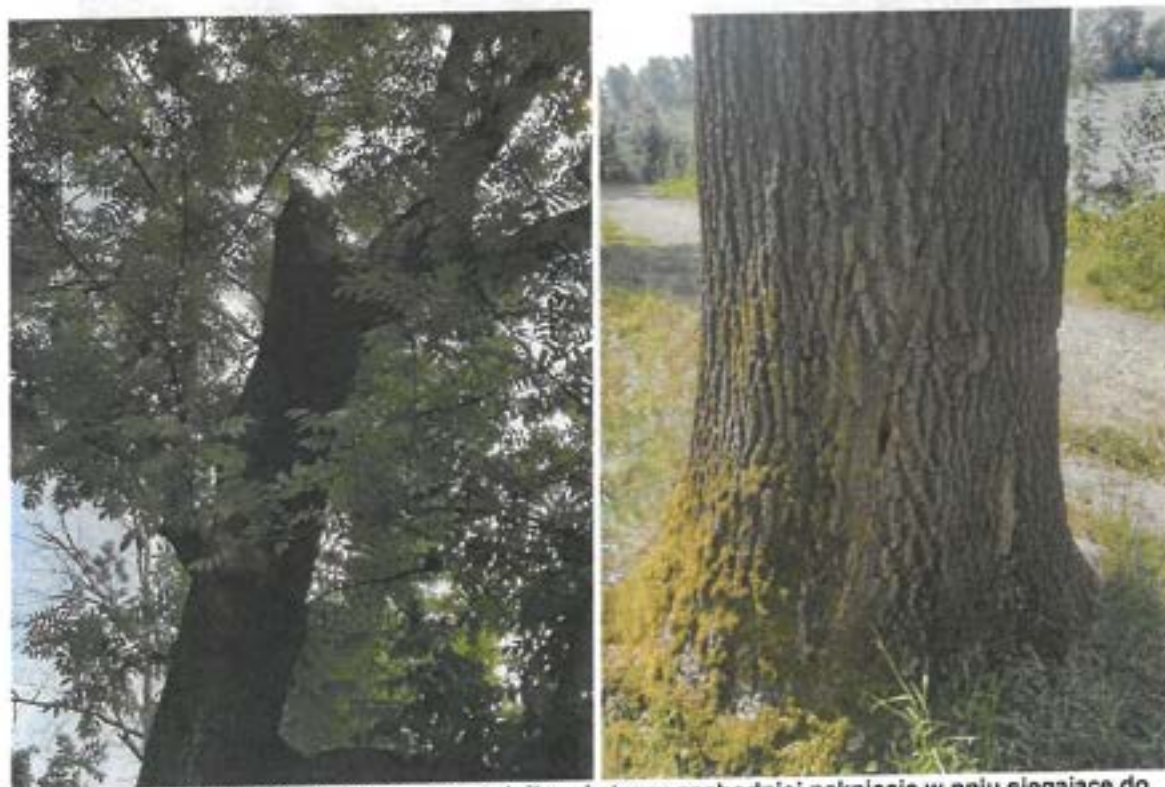
Fot. 249, 250 Jesion nr 46- widok od strony wschodniej i od zachodniej -widoczny złamany przewodnik
