## PROGRAM PRAC KONSERWATORSKICH

dla budynku kościoła filialnego pw. Wniebowzięcia NMP znajdującego się w Jankowicach Wielkich (powiat brzeski, gmina Olszanka), należącego do Parafii Rzymsko – katolickiej św. Michała Archaniola w Wierzbniku

dla fragmentu (kruchty) budynku kościoła filialnego pw. Wniebowzięcia NMP w Jankowicach Wielkich, wpisanego w dniu 4 maja 1965 r. do rejestru zabytków województwa opolskiego pod nr 989/65 (uzupełnienie do programu prac budowlanych).

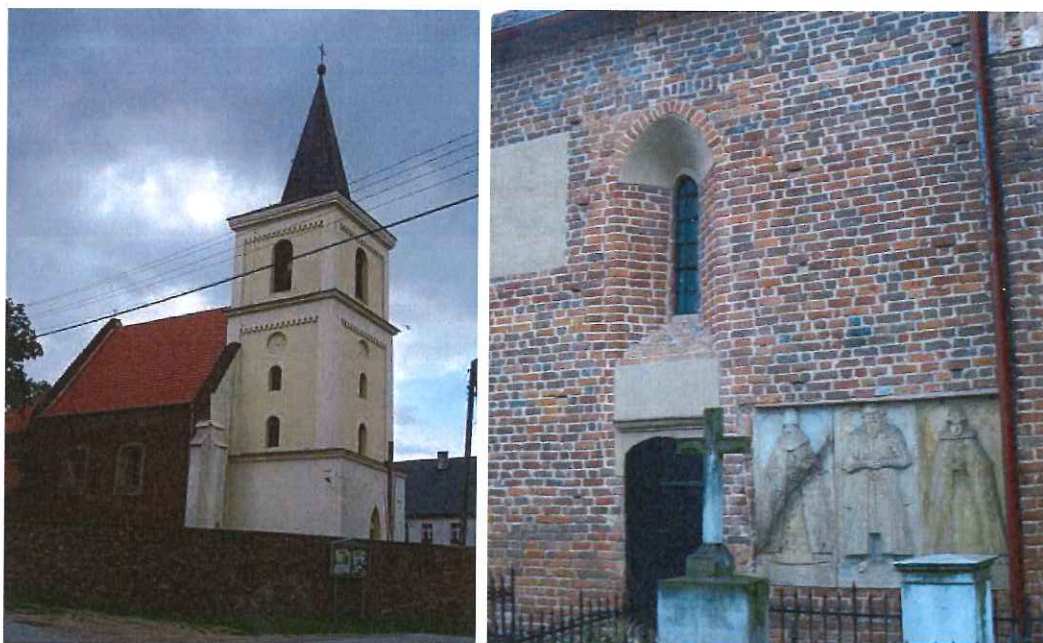
Fot.P1 Widok elewacji północnej budynku kościoła oraz elewacja wschodnia z zabytkowymi drzwiami

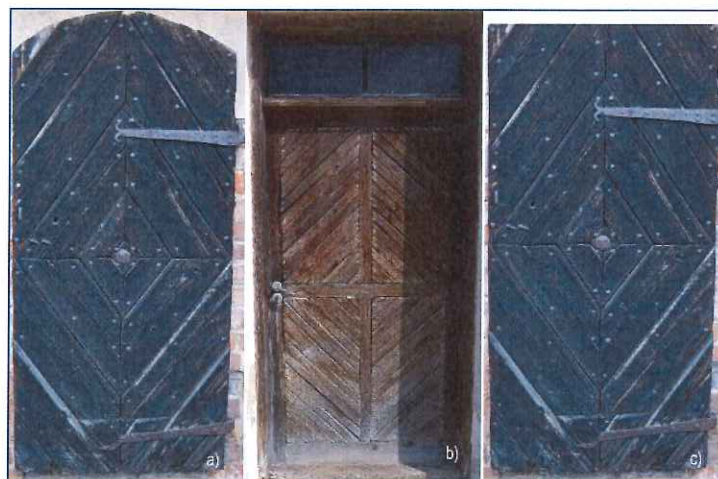
**Fot. P2:** Propozycja wymiany istniejących drzwi wtórnych na nowe, wzorowane na istniejących (zabytkowych – Fot.P2.1 (Rys.1a)): a) istniejące, zabytkowe drzwi na elewacji wschodniej, b) drzwi kruchty przewidziane do wymiany, c) proponowane rozwiązanie wzorowane na drzwiach elewacji wschodniej, z naświetlem

#### 5. Wymiana drzwi zewnętrznych kruszoty (Fot.1,2 i Fot. P2 b) na dębowe wykonane na wzór oryginału, jaki zachował się w przedmiotowym obiekcie na elewacji wschodniej (Fot. P2a poniżej), na zasadach opisanych w p-kcie 4 i na Fot. P2.1. Drzwi należy wykonać z impregnowanego ciśnieniowo drewna dębowego i wyposażyć w kute zawiasy – co przywróci tej części obiektu bliższy oryginałowi zewnętrzny wygląd bez wykonywania naświetla jak to ma miejsce obecnie.

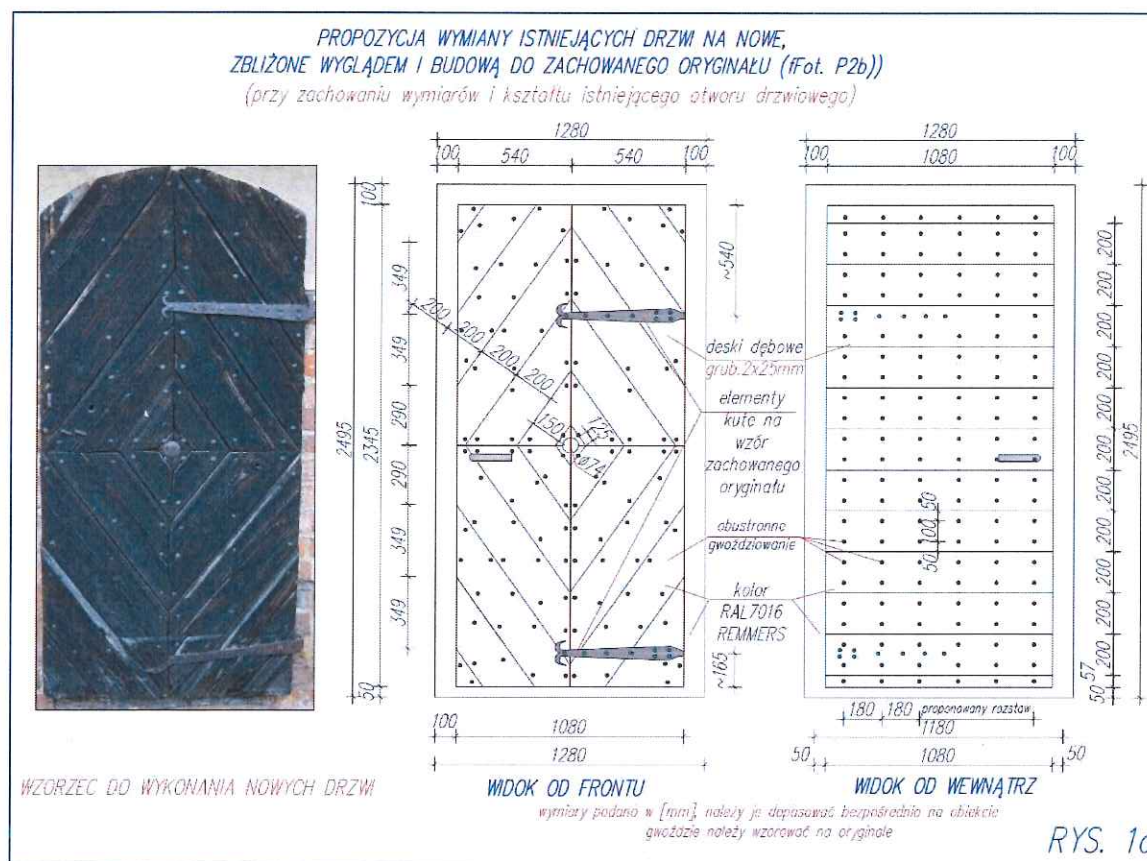
**Fot. P2.1** Uzupełnienie do Fot.P2 (Rys.1a) o szczegół drzwi (elementy stalowe powinny być oksydowane)

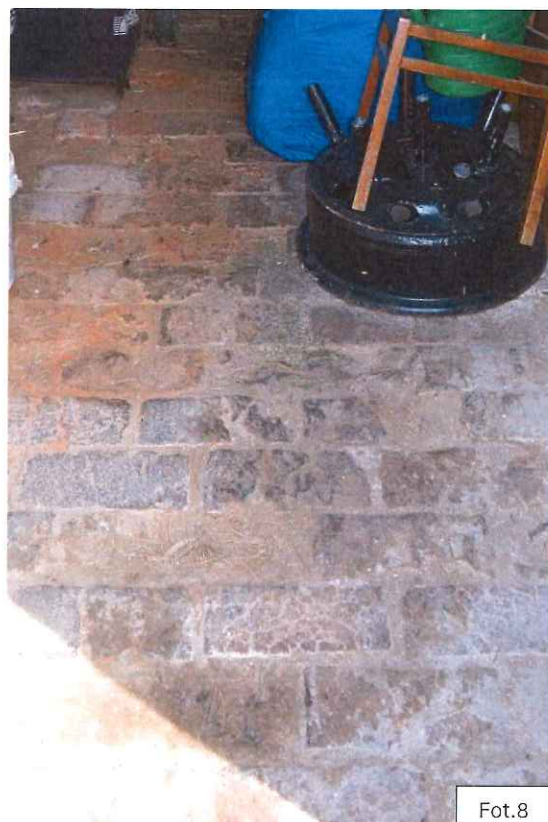
Fot.8

Ogłędziny przeprowadzone czerwcu 2024 r. nie wykazały większych ubytków w ceglach (w tym odprysków) jedynie naturalne jej powierzchniowe starcie (Fot.8) stąd nie przewiduje się uzupełniania ubytków w ich strukturze.

- 1. Uzupełnienie ewentualnych ubytków w strukturze muru ceglanego ścian nawy bocznej (kruchty), które w całości będzie można zinwentaryzować dopiero po usunięciu wtórnych wypraw cementowych – dotyczy cegieł oraz spoin (Fot.4,5) – zasadę opisano w p.4 (Tynk podkładowy 1 warstwa),**
- 2. Remont i wzmocnienie strukturalne posadzki ceglanej – oczyszczenie, uzupełnienie spoin, impregnacja środkami wzmacniającymi wgłębnie czerep ceglany, dedykowanymi historycznym murom (Fot.7,8).**

W tym celu należy oczyścić i zmyć ceglaną posadzkę, usunąć luźne spoiny i uzupełnić je zaprawą wapienną o następującej proporcji składników - wapno : piasek (1 : 1,5). Ponadto należy zapewnić scalenie struktury cegieł posadzkowych w jej zewnętrznych warstwach poprzez zastosowanie środka Remmers KSE 300, który jest bezrozpuszczalnikowym preparatem o barwie przezroczystej do lekko mętnej na bazie estrów kwasu krzemowego, przeznaczonym do wzmacniania kamienia oraz ceramiki budowlanej. Nie zawiera on rozpuszczalników i nie hydrofobizuje podłoża. Posiada zdolność głębokiej penetracji struktury materiału (wgłębne wnikiwanie) o stopniu wytrącania żelu ok. 30 %. Przed aplikacją ww. środka podłoże powinno zostać odpowiednio przygotowane wg opisu instrukcji producenta oraz zamieszczonej poniżej.
