# KARTA REJESTRACYJNA OSUWISKA

1 4 - 1 1 - 0 4 2 - 1 0 7 5 2 9

| 11. Inne dane lokalizacyjne:<br>Osuwisko usytuowane na północnej stronie nasypu drogi powiatowej nr 3227W Przasnysz - Baranowo. Działki ewidencyjne nr 141104_2.0007.482 i 141104_2.0007.505. | | | |

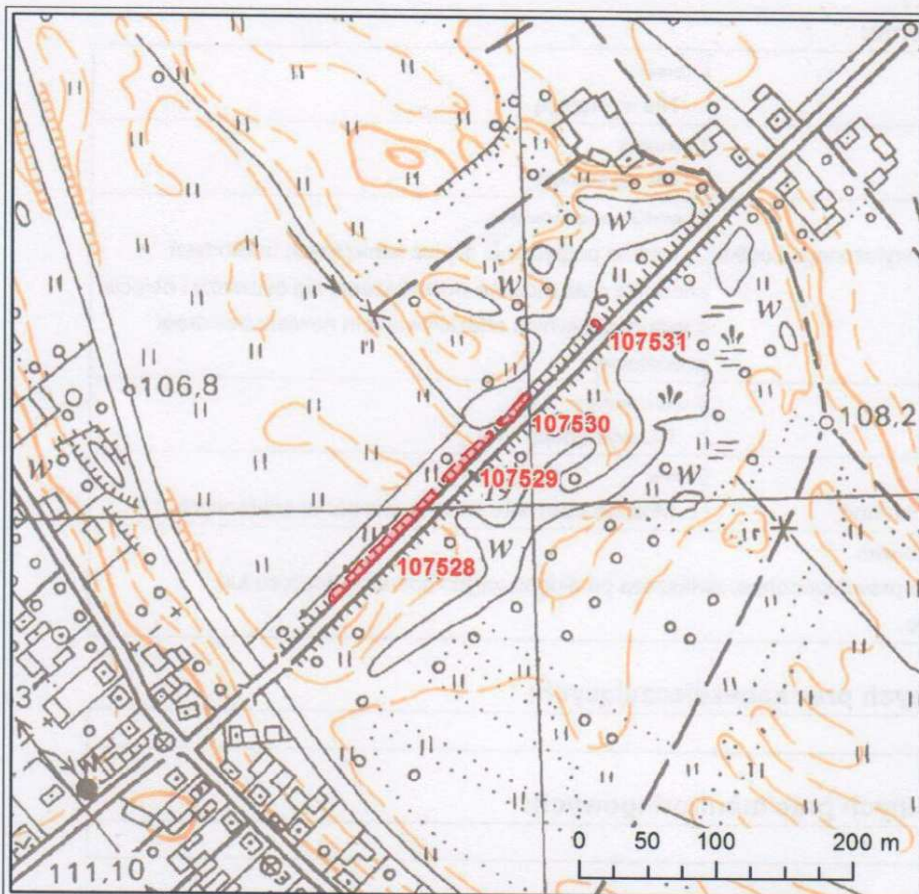
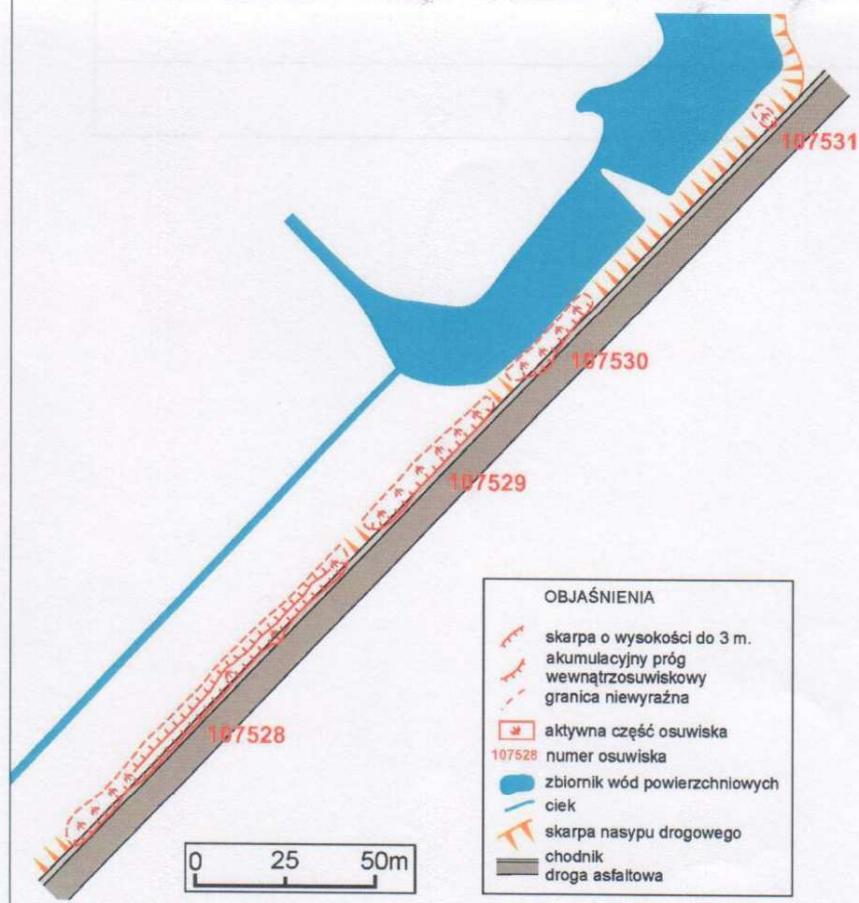
107529

| 6. Krótki opis słowny:<br>Osuwisko aktywne o niewyraźnych granicach zewnętrznych. Skarpa główna rozwinięta w obrębie chodnika wyłożonego kostką brukową zasłaniającą rzeźbę osuwiskową. | | |

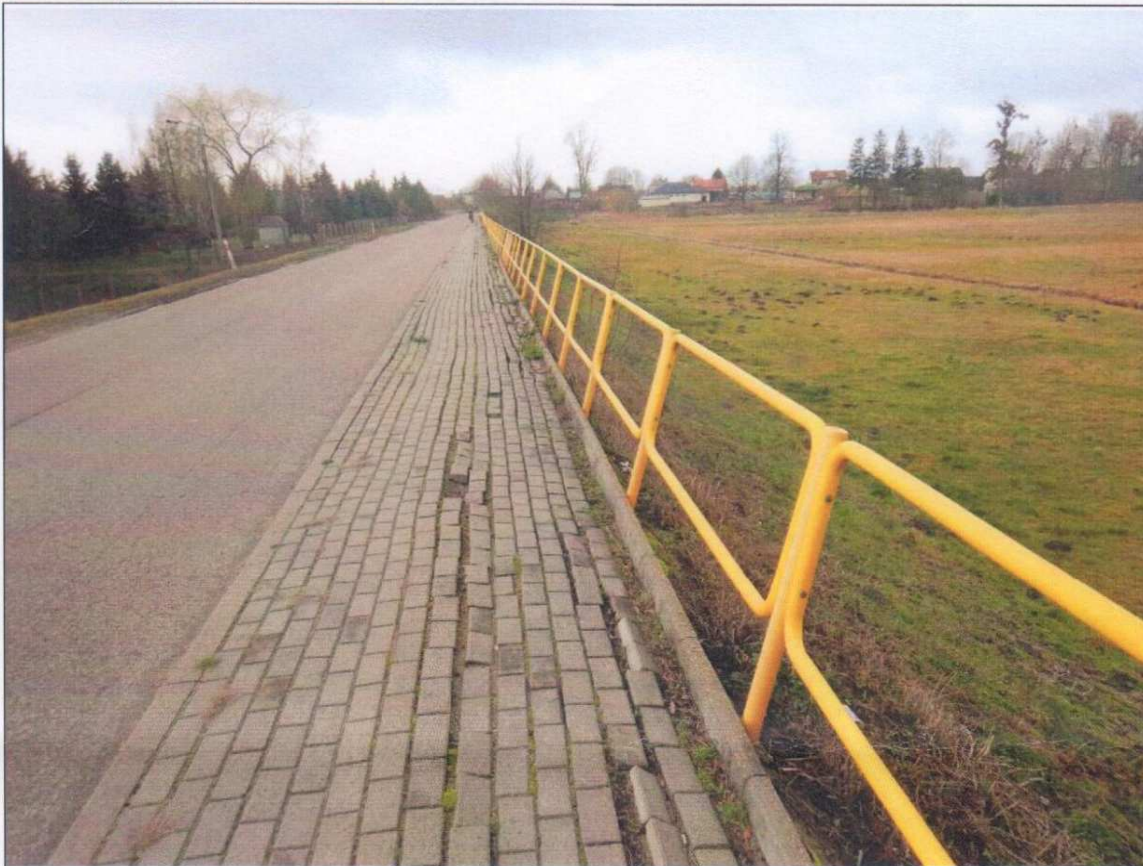
| 3. Infrastruktura komunikacyjna:<br>Uszkodzona nawierzchnia chodnika wyłożonego kostką brukową. | 8. Infrastruktura komunikacyjna:<br>Pewne pogłębienie się już istniejących uszkodzeń chodnika oraz możliwe powiększenie się osuwiska i objęcie swym negatywnym oddziaływaniem nawierzchni drogi powiatowej. |
| 5. Inne:<br>Uszkodzone (wychylone) barierki ochronne. | 10. Inne:<br>Możliwe całkowite zniszczenie barier ochronnych. |
| 11. Ocena możliwości wystąpienia dalszych ruchów osuwiskowych:<br>Dalsze ruchy osuwiska są bardzo prawdopodobne, zwłaszcza po długotrwałych opadach deszczu lub powodziowych wezbraniach rzeki Orzyc. | |

Górna część osuwiska z widocznymi uszkodzeniami infrastruktury.

Osuwisko możliwe do zabezpieczenia.
