PROGRAM PRAC KONSERWATORSKICH I RESTAURATORSKICH Z TRANSLOKACJĄ OBIEKTU

RENOWACJA ZABYTKOWEGO KRZYŻA PRZYDROŻNEGO Z 1887R. WRAZ Z PRZENIESIENIEM W POBLIŻE JEGO HISTORYCZNEJ LOKALIZACJI

CHEŁMEK 2023 R.

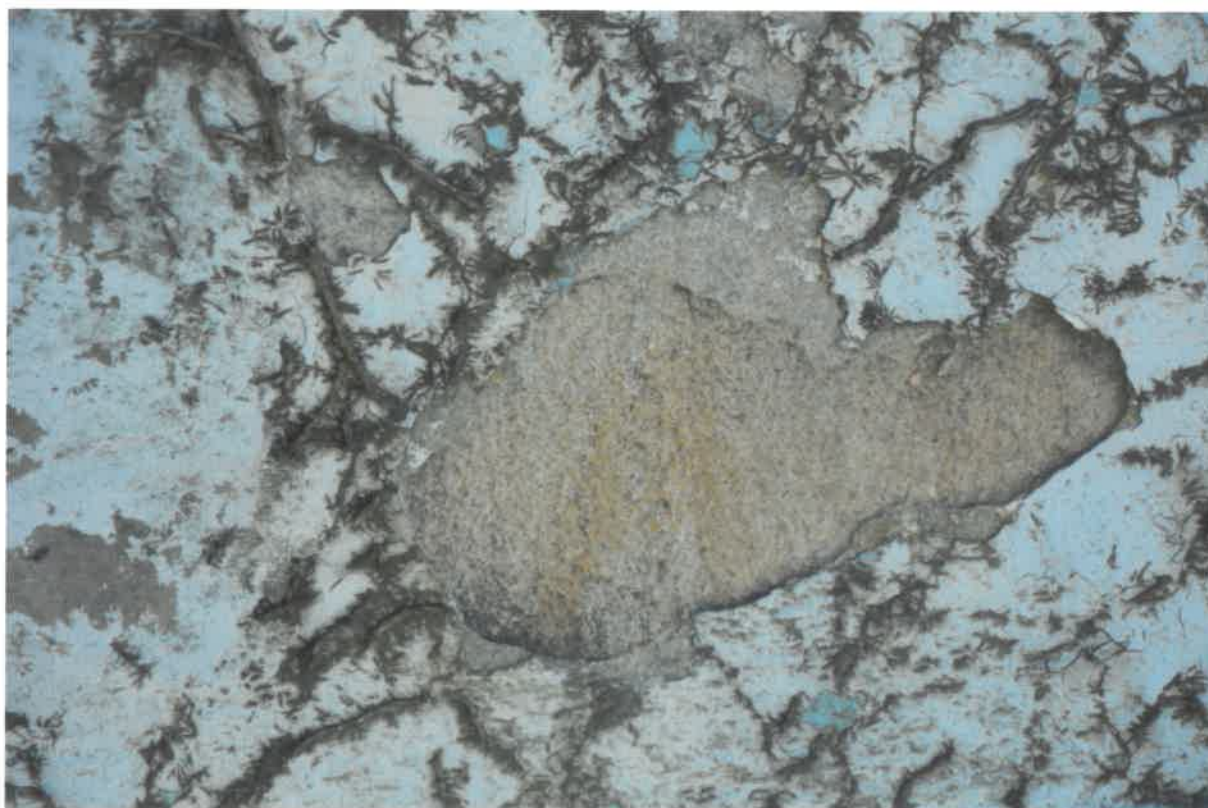
Rozwarstwienia zaprawy wykonanej na bazie cementu. Ta forma zniszczenia objawia się odpadaniem warstw zaprawy cementowej, co w konsekwencji otwiera głębsze warstwy, w tym przypadku piaskowca, na procesy niszczące. Do rozwarstwienia dochodzi na skutek wietrzenia warstwowego zaprawy z cementu, które wynika z oddziaływania czynników zewnętrznych takich, jak opady, zamarzanie wody, krystalizacja soli, zanieczyszczenie powietrza i związane z tym *kwaśne deszcze*. Do zjawiska wietrzenia warstwowego cementu dochodzi najczęściej na skutek przenikania wody poprzez pęknięcia i szczeliny występujące w strukturze zaprawy. Rozwarstwienia mogą powstać również w wyniku niewłaściwego składu zaprawy lub na styku kolejnych warstw zaprawy i piaskowca, nieposiadających spójności, (co *może wynikać z niewłaściwych warunków technicznych podczas wykonywania remontu*).

Fot. nr 2. Rozwarstwienie powierzchni powstałe na skutek wietrzenia warstwowego zaprawy i piaskowca.

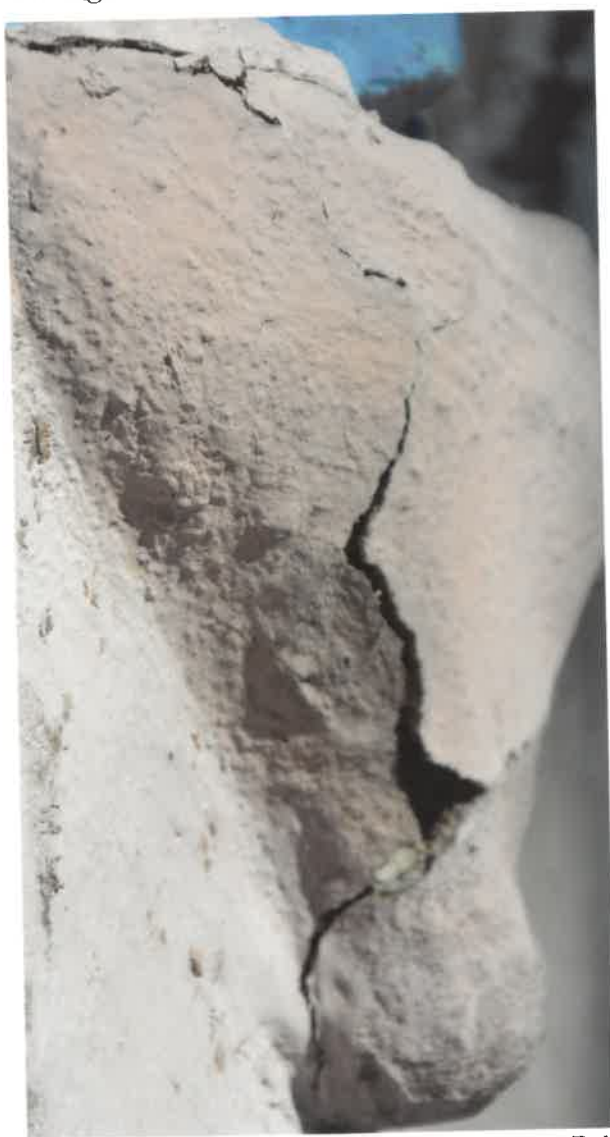
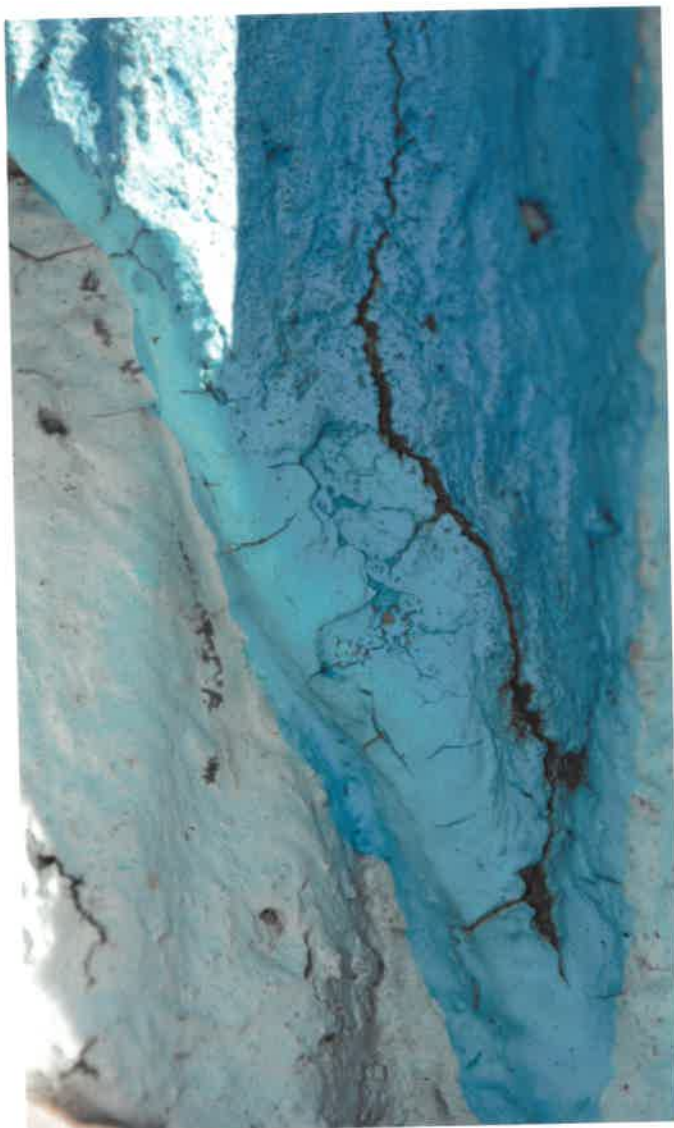
Rysy, pęknięcia. Ta forma zniszczenia pojawia się w różnym czasie w niemal wszystkich elementach pokrytych zaprawą na bazie cementu. Rysy i pęknięcia różnią się głębokością, szerokością, kierunkiem, wzorem, lokalizacją jak i przyczyną powstawania. Pęknięcia mogą być aktywne lub nieaktywne. Aktywne pęknięcia z czasem mogą się poszerzać i pogłębiać. Uśpione pęknięcia pozostają natomiast bez zmian. Jednak nawet nieaktywne pęknięcia, na przykład te powstałe w wyniku skurczu podczas wiązania zaprawy, początkowo nie stanowią zagrożenia dla kondycji zaprawy z cementu, ale w przypadku, gdy nie są naprawiane, mogą przejść w stan aktywny ułatwiając przenikanie wilgoci do głębszych warstw, tu piaskowca, powodując dalsze zniszczenia. Jako rysę traktuje się nieciągłość, której szerokość nie przekracza 1 mm, natomiast nieciągłość do 1 cm określa się, jako pęknięcie.

Fot. nr 3, 4. Pęknięcia i rysy rozdzielcze.

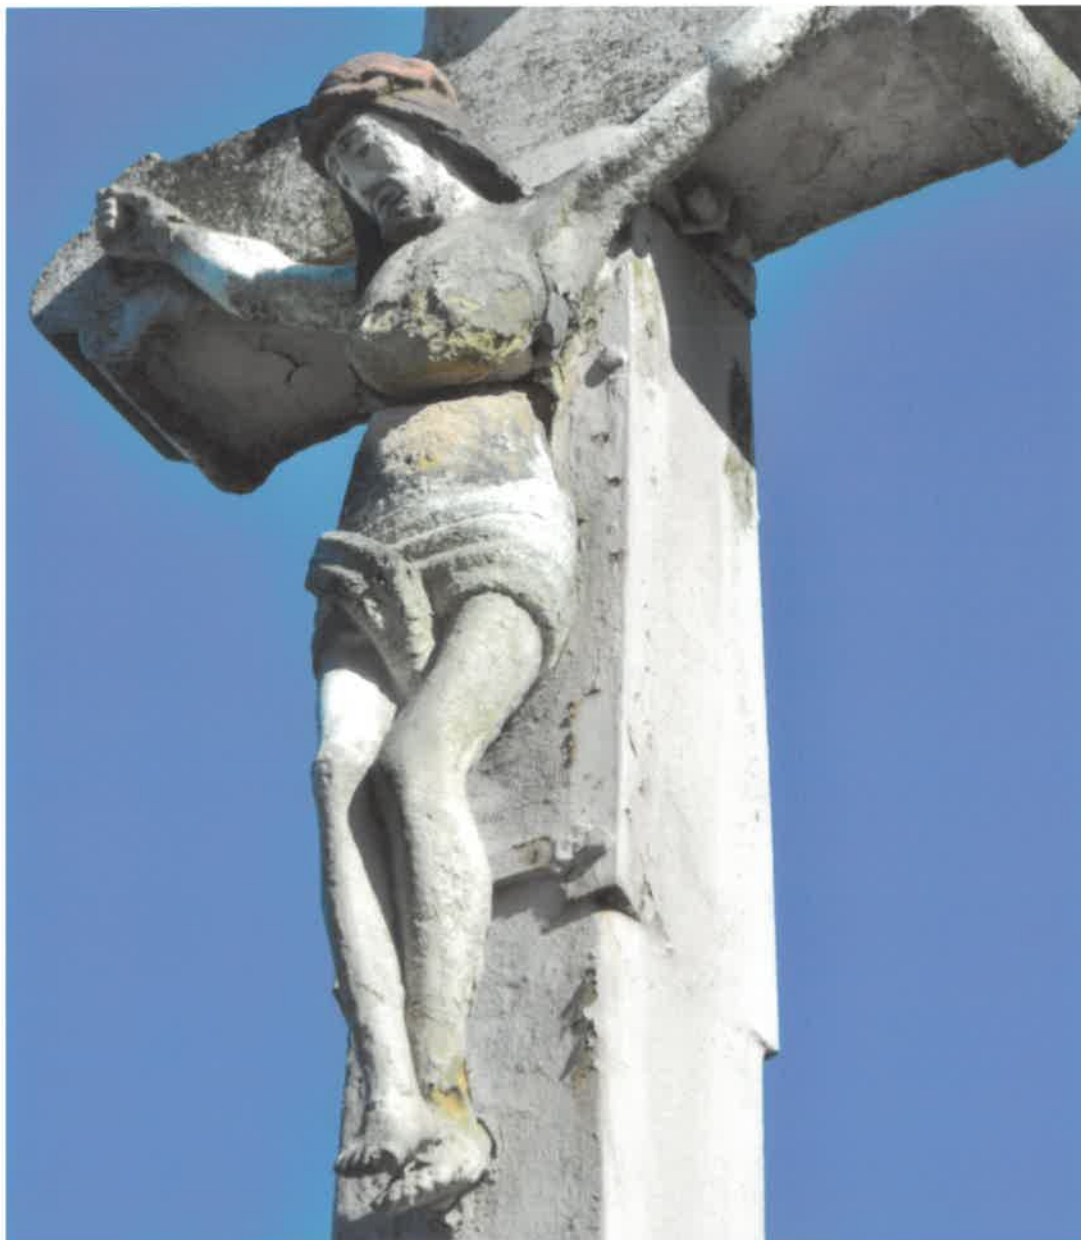
Fot. nr 5. Ubytki formy rzeźbiarskiej figury Chrystusa oraz widoczne czarne nawarstwienia.

Ubytki formy. Ta forma zniszczenia objawia się niekompletnością zaprawy czy piaskowca powstałej na wskutek odpadnięcia jej fragmentu. W konsekwencji spada wytrzymałość mechaniczna. Ubytki i braki powstają na skutek oddziaływania czynników zewnętrznych takich, jak woda, temperatura i jej zmiany, zanieczyszczenie powietrza, działania mechaniczne. Przenikająca woda poprzez kapilary i pęknięcia w zaprawie, zamarza we wewnątrz otuliny, co wiąże się ze zwiększeniem objętości lodu, a w konsekwencji naprężeń dochodzi do rozsadzaniem cementu i odspajania się jego fragmentów. W procesie krystalizacji soli rozpuszczalnych w wodzie w porach, sole zwiększają swoją objętość, wywierając na ścianki kapilar ciśnienie krystalizacyjne prowadzące do mechanicznego rozsądzenia materiału. Zewnętrznego działania mechanicznego jak uderzenia, otarcia, wibracje, spotęgowany proces karbonizacji, abrazji czy erozji również mogą prowadzić do odpadania fragmentów obiektu.

W przypadku omawianego obiektu proponuje się przeprowadzenie rekonstrukcji rzeźbiarskiej brakujących fragmentów oraz uczynienie form rzeźbiarskich takich jak twarze dłonie, fałdy szat, naroża, krawędzie i profile. Elementy te w istotny sposób wpływają na wyrazistość przedstawienia i jego czytelny odbiór.

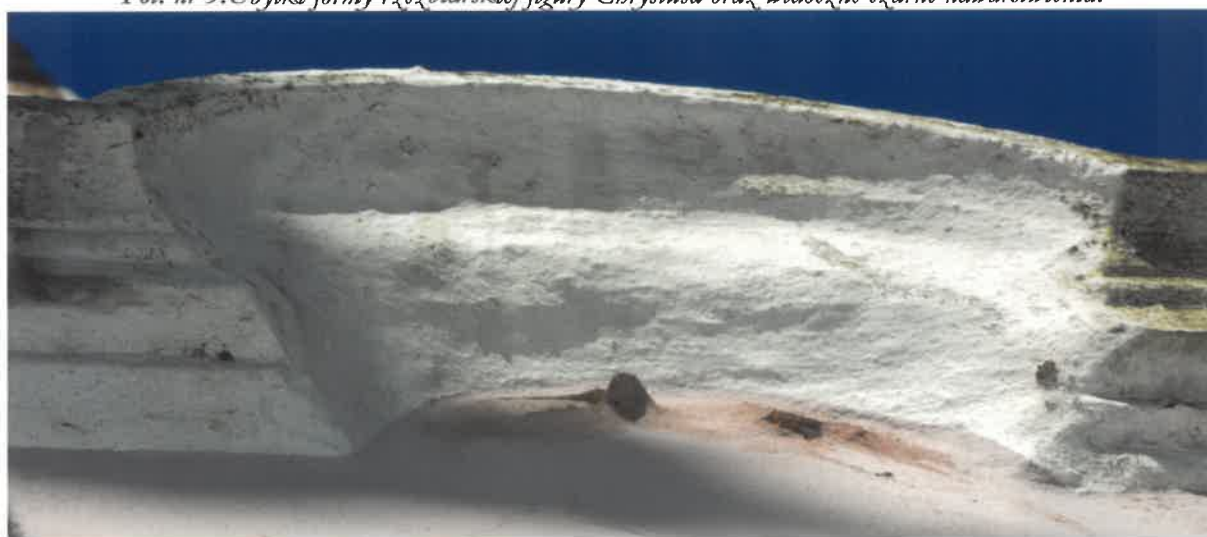
Fot. nr 6. Ubytki profili w arkadowej wnęce kapiteła, pokryte wtórnymi warstwami malarskimi.

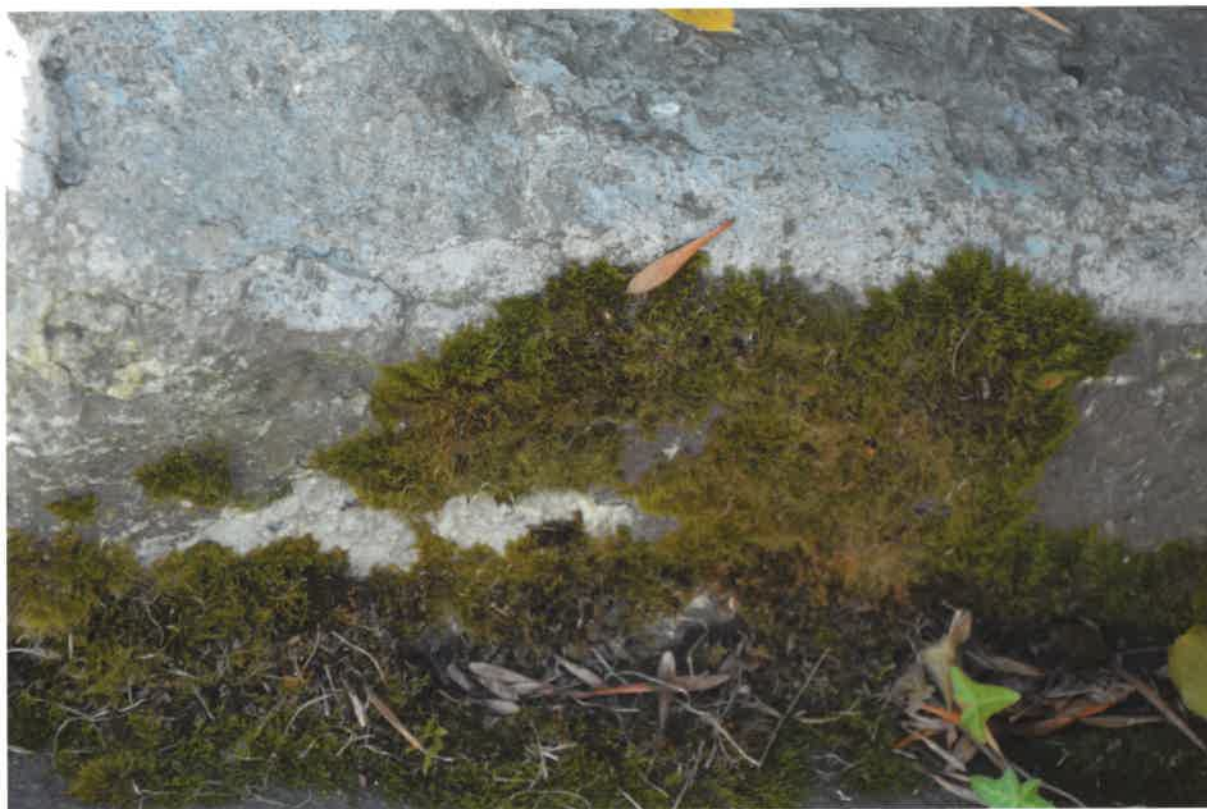
Nawarstwienia biologiczne. Na powierzchniach z zaprawy na bazie betonu w przypadku obiektu będącego w ekspozycji zewnętrznej wyraźnie widoczne są obszary objęte skażeniem biologicznym. Korozja biologiczna związana jest z obecnością mikro i makroorganizmów, których rozwojowi sprzyja przede wszystkim wysoka wilgotność i obecnością wystarczającej ilości substancji odżywczych. W procesie korozji biologicznej betonu istotnym jest działanie bakterii utleniających siarkę, które wykorzystują zanieczyszczenia powietrza i składniki gleby zawierające związki siarki, wytwarzając kwas siarkowy. Reaktywność i rosnące stężenie kwasu siarkowego na powierzchni i w strukturze betonu, przyspiesza proces karbonizacji. Dodatkowo spoiwo cementowe reagując z kwasem tworzy gips, co w konsekwencji prowadzi do powstawania rys, pęknięć, odspojen i ubytków.

Fot. nr 7. Wykwity biologiczne glonów i mchów.

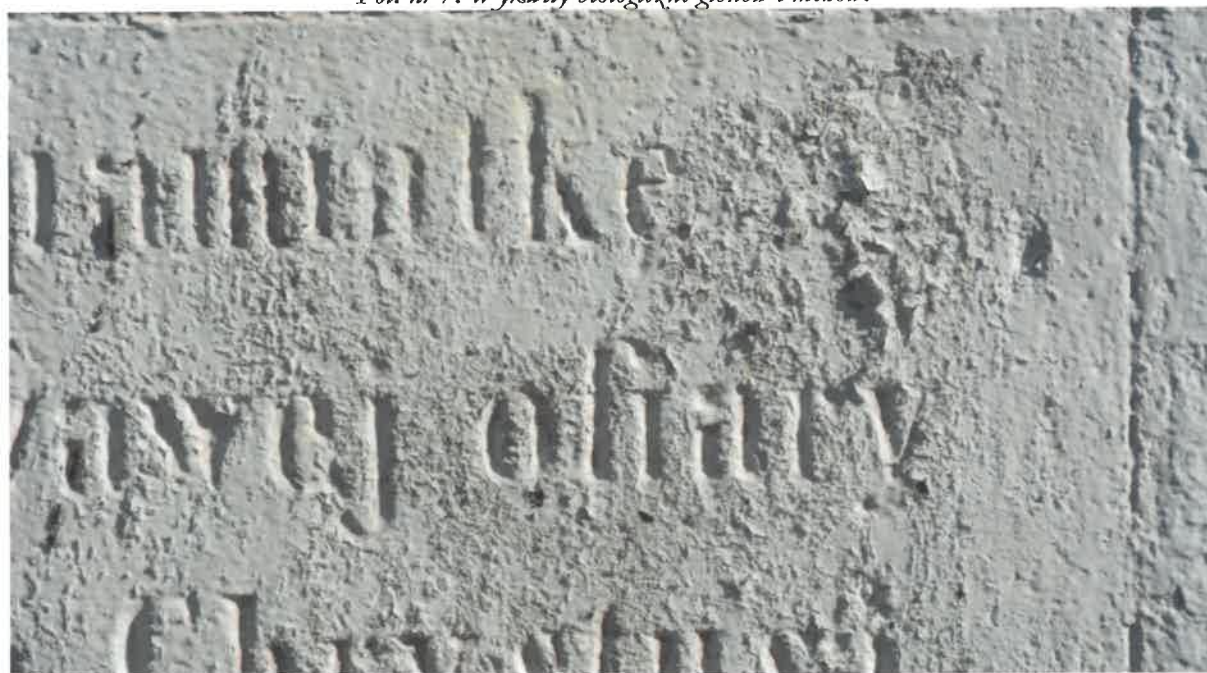
Fot. nr 8. Wtórne, łuszczące się nawarstwienia malarskie.

Kamień naturalny został w przeszłości poddany zabiegom renowacyjnym, podczas których był malowany. Wtórne warstwy malarskie z czasem uległy miejscowemu złuszczeniu odsłaniając piaskowiec. Zjawisko korozji na skutych uszczelnienia powierzchni nawarstwieniami malarskimi przebiega w dość specyficzny sposób. Uszczelnienie powierzchni kamienia mało porowatą warstwą farby olejnej powoduje dezintegrację wewnętrznych partii materiału, bezpośrednio pod uszczelniającą powłoką farby. Prowadzi to do odpadania różnej wielkości i grubości warstw kamienia. Odpadające łuski ujawniają podpowierzchniowe warstwy kamienia przesuwając front działania czynników niszczących w coraz głębsze partie elementu z piaskowca. Uszczelnienie powierzchni kamienia nawarstwieniami malarskimi nie wyklucza możliwości przenikania wody

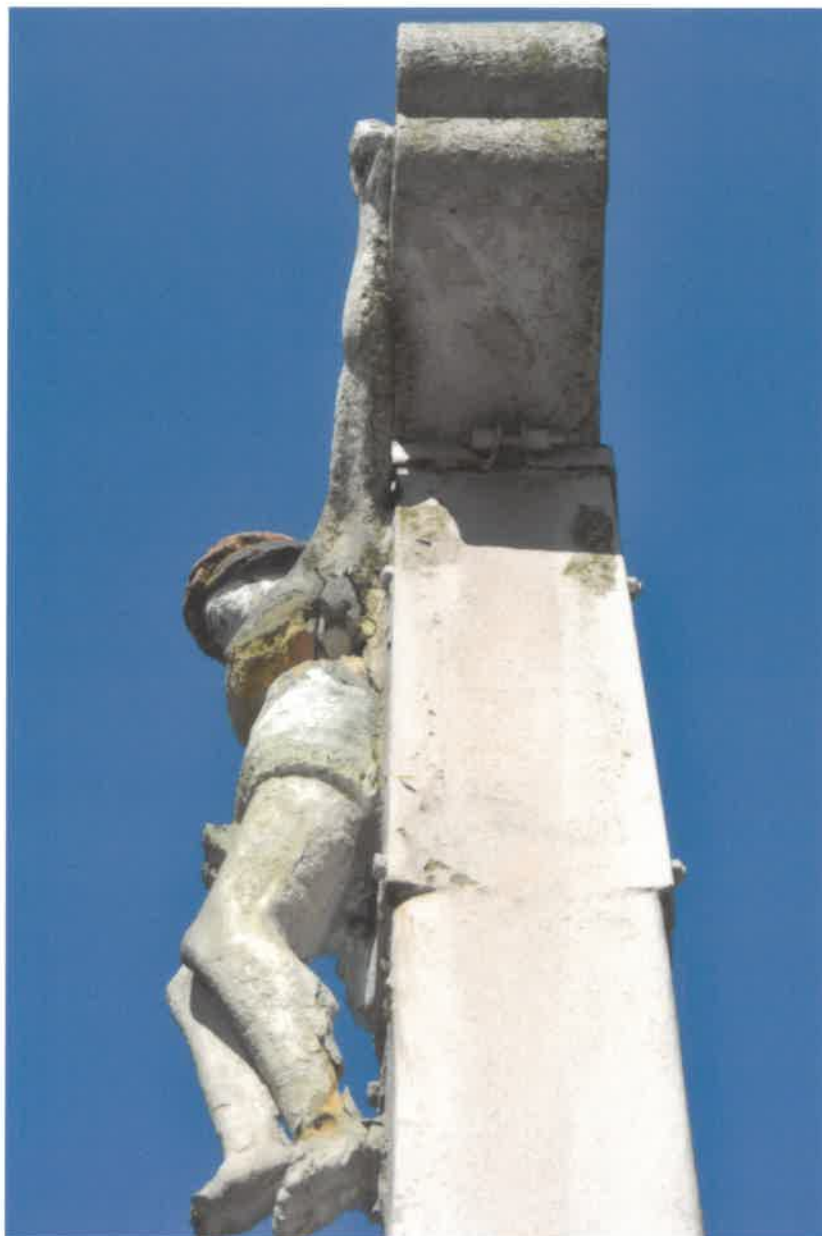
Czarne nawarstwienia na powierzchni. Ta forma degradacji występuje w postaci niejednorodnych ciemnych nawarstwień na powierzchni materiału. W skład tych nawarstwień wchodzi zanieczyszczenia pyłowe pochodzące z powietrza, w tym sadza i inne substancje smoliste oraz wylugowane składniki spoiwa zaprawy. Ługowanie lepiszczy wiąże się ze zjawiskiem rozpuszczania węglanu wapnia zawartego w spoiwie i powstawanie wtórnego gipsu w porach przypowierzchniowych oraz w formie nawarstwienia na powierzchni zaprawy z betonu czy piaskowca. Czarne nawarstwienia wpływają nie tylko na walory natury estetycznej są przyczyną uszczelniania powierzchni zaprawy, co prowadzi do stopniowego jej niszczenia.

Chropowatość powierzchni kamienia. Ta forma degradacji objawia się większą chropowatością i porowatością powierzchni. W konsekwencji procesy niszczące zachodzące dotąd na powierzchni zaczynają oddziaływać na warstwy podpowierzchniowe a proces degradacji

Fot. nr 9. Chropowatość powierzchni oraz czarne niejednorodne nawarstwienia widoczne na figurze Chrystusa.

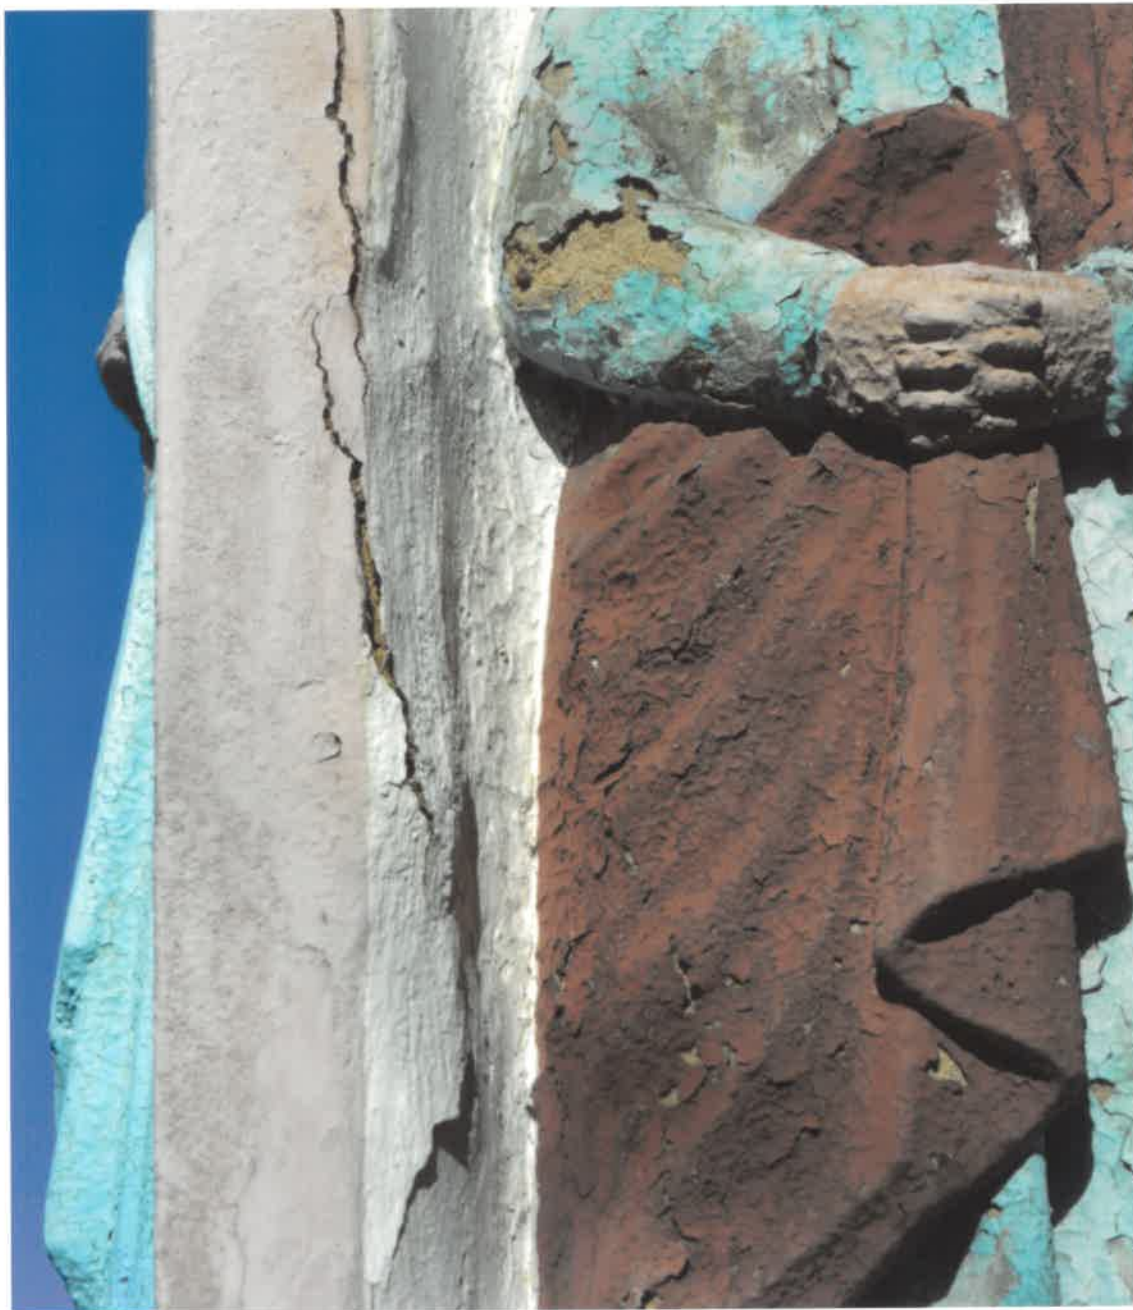
Fot. nr 10. Wtórne, spękanne nawarstwienia malarskie. Widoczne również rysy i pęknięcia rozdzielcze.

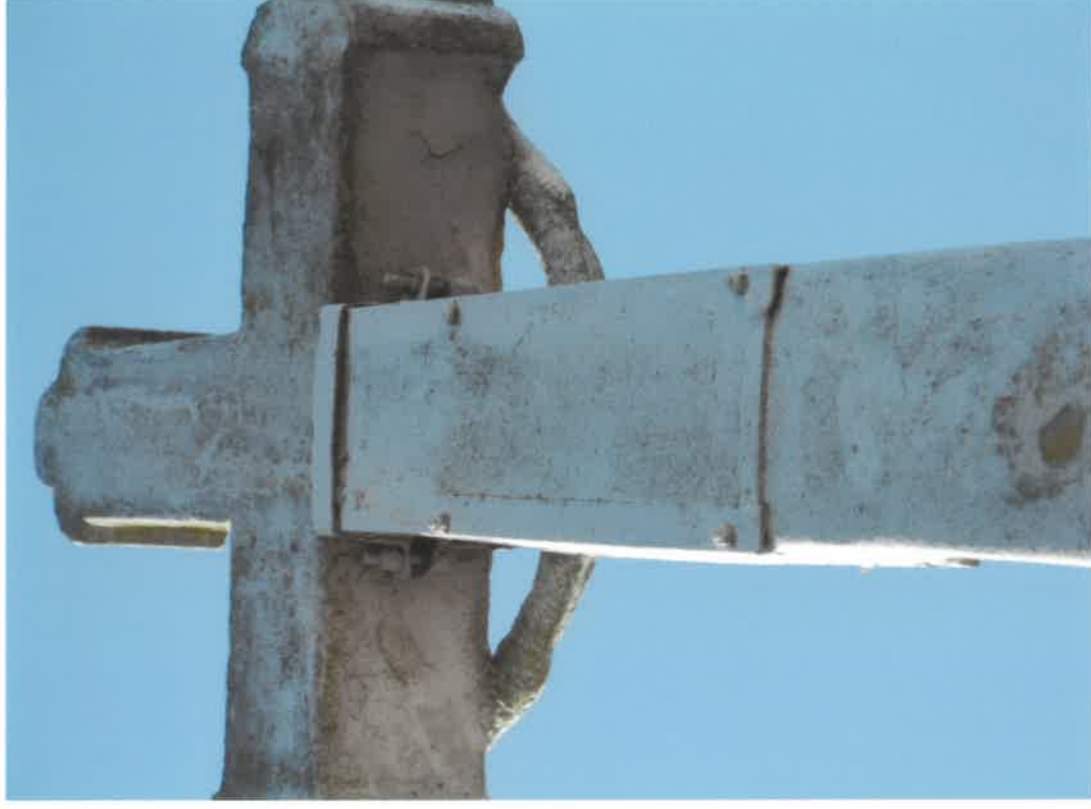
Fot. nr 23. Krzyż przydrożny zlokalizowany w miejscowości Kobiór przy ulicy Przelotowej. Metalowe płaskowniki spingiące krzyż. Stan zachowania przed konserwacją.

5. Obudowanie konstrukcją wspierającą krzyż wieńczący i usunięcie wtórnych kątowników i śrub ściągających krzyż.
6. W razie konieczności wprowadzenie w kamień szpilek ze stali nierdzewnej, stabilizujących krzyż.
