## **PROTOKÓŁ OKRESOWEJ KONTROLI PIĘCIOLETNIEJ Z PRZEGLĄDU ROZSZERZONEGO OBIEKTU MOSTOWEGO**

Nazwa obiektu: **Most nad rzeką Szewnianka (Kamionka)  
w miejscowości Szewna, gmina Bodzechów, powiat  
ostrowiecki, województwo świętokrzyskie**

Nr drogi i kilometraż: **DP 0672T, km 0+197**

**PROTOKÓŁ OKRESOWEJ KONTROLI PIĘCIOLETNIEJ NR 32/2017**  
**- PRZEGLĄDU ROZSZERZONEGO OBIEKTU MOSTOWEGO**

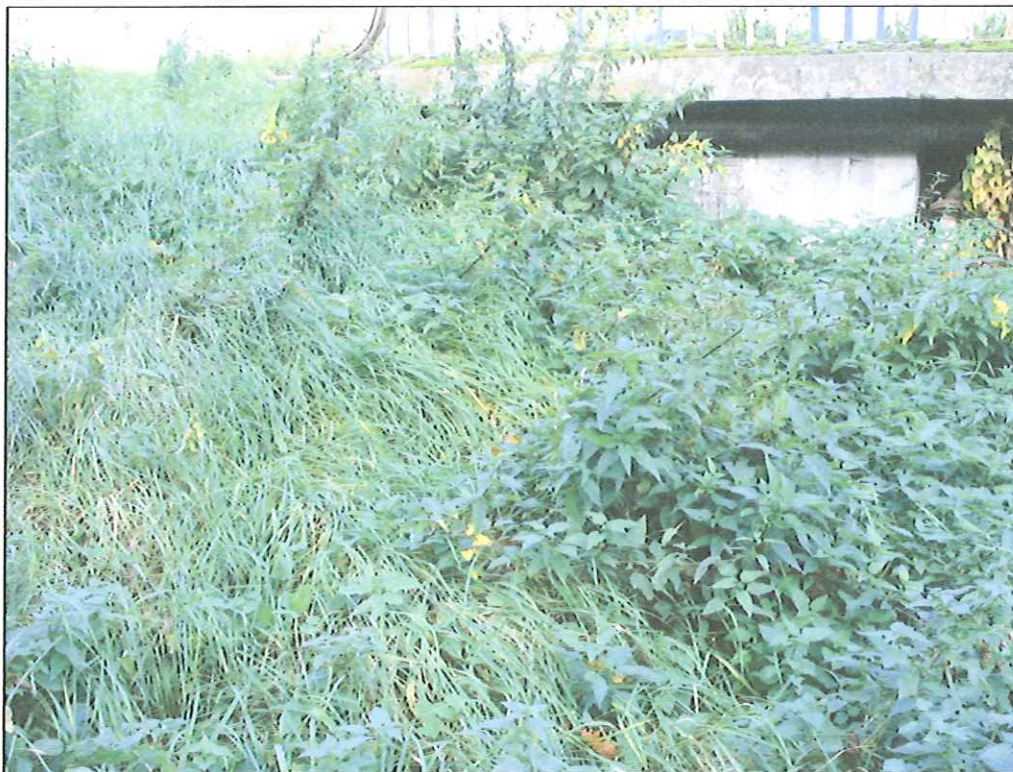
Fot. 5. Stożek gruntowy po stronie m. Szewna – górnej wody (GW). Zanieczyszczenia, nadmierna wegetacja roślinności. Brak bieżącego utrzymania obiektu.

Stan stożków nasypów jest niedostateczny. Na ich nieumocnionej powierzchni stwierdzono liczne zanieczyszczenia i śmieci, intensywnie rosnącą roślinność oraz ubytki gruntu najprawdopodobniej wypłukanego przez wodę spływającą z jezdni po skarpach i stożkach.

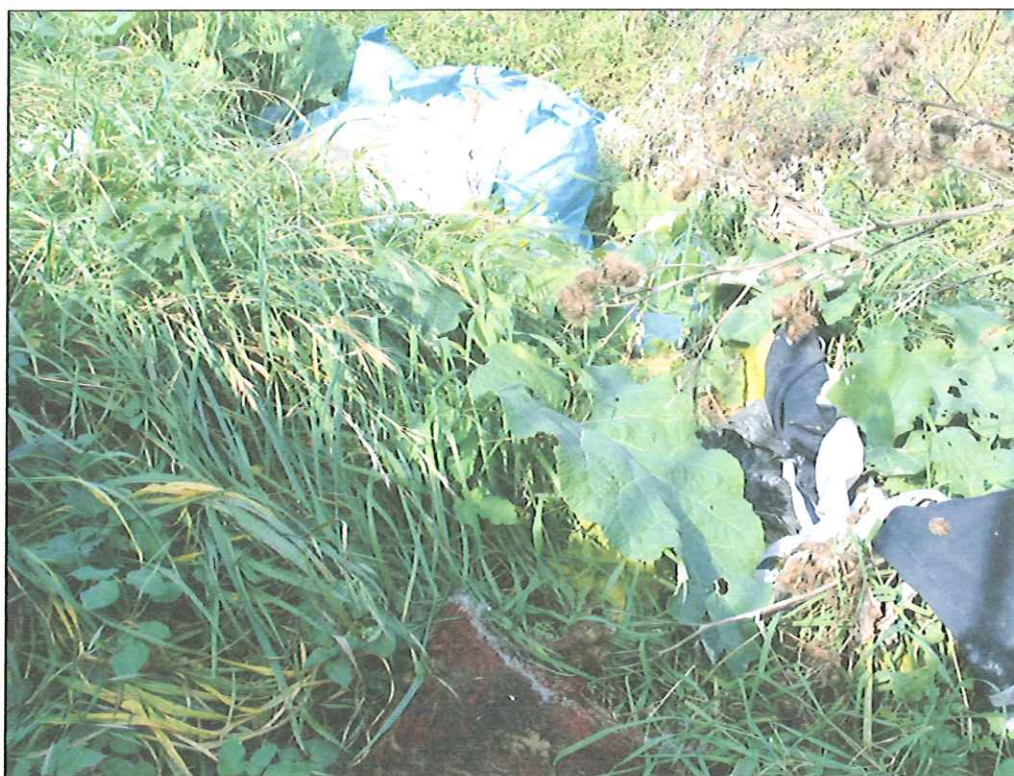
Fot. 6. Wysypisko śmieci po stronie m. Szewna – dolnej wody (DW). Nadmierna wegetacja roślinności. Brak bieżącego utrzymania obiektu.

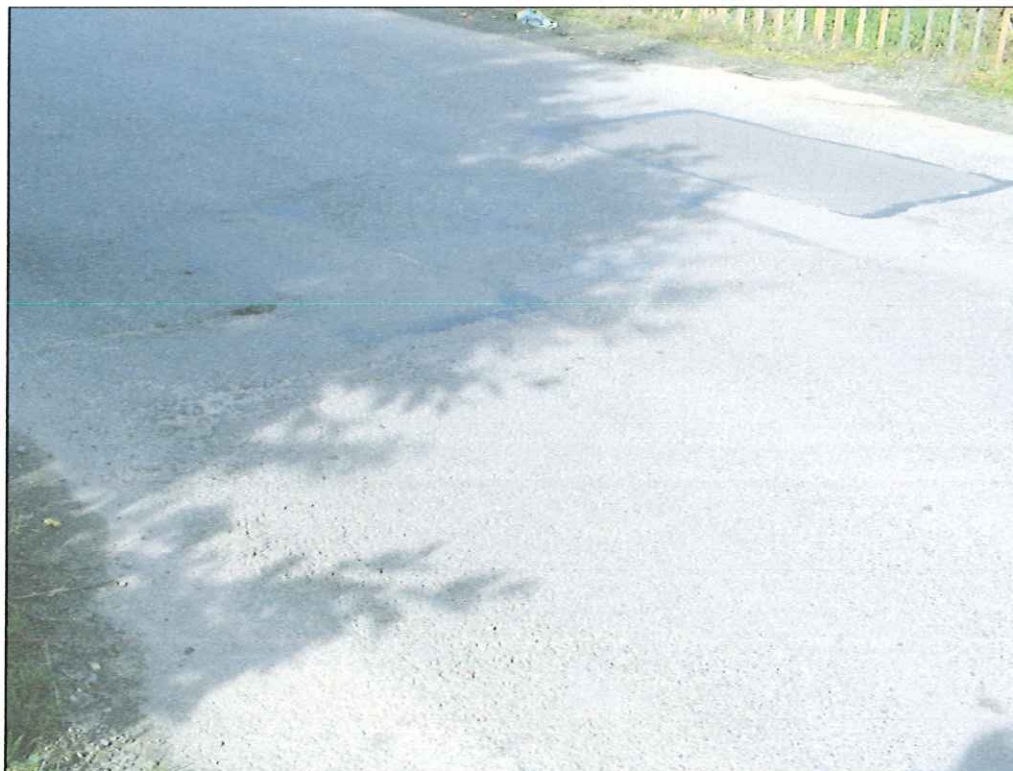
Fot. 7. Nawierzchnia na dojeździe od strony drogi krajowej DK nr 9. Zanieczyszczenia, wegetacja roślinności na krawędzi jezdni. Zaniżenie nawierzchni na dojeździe świadczące prawdopodobnie o braku płyt przejściowych. Spękania i ubytki asfaltu.

Nawierzchnia jezdni na obu dojazdach jest w stanie niedostatecznym. Na jej powierzchni w obrębie balustrad występują liczne zanieczyszczenia, na których rośnie roślinność. Na ocenę główny wpływ mają zaniżenia, ubytki i deformacje asfaltu. Prawdopodobnie na obu dojazdach brak jest płyt przejściowych (najazdowych) lub niewłaściwie została zagęszczona podbudowa na etapie budowy.

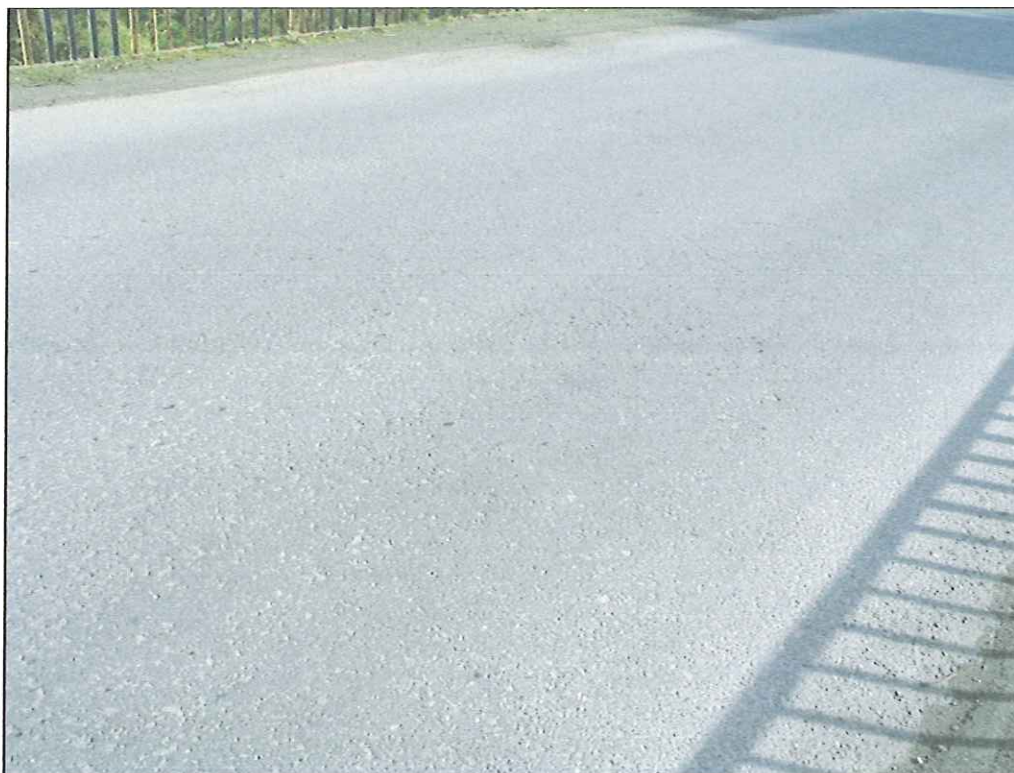
Fot. 8. Nawierzchni na moście. Zanieczyszczenia, wegetacja roślinności na krawędzi jezdni.

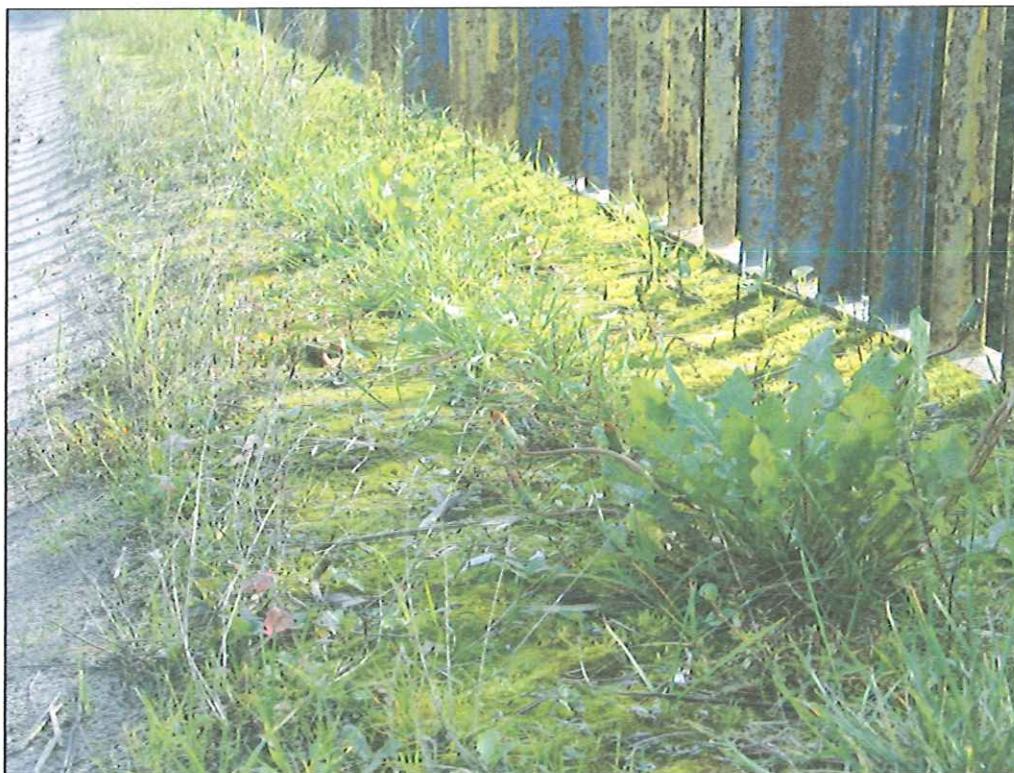
Fot. 9. Pobocze po stronie górnej wody (GW). Wieloletnie zaniedbanie obiektu w ramach bieżącego utrzymania obiektu. Brak bieżącego utrzymania obiektu.

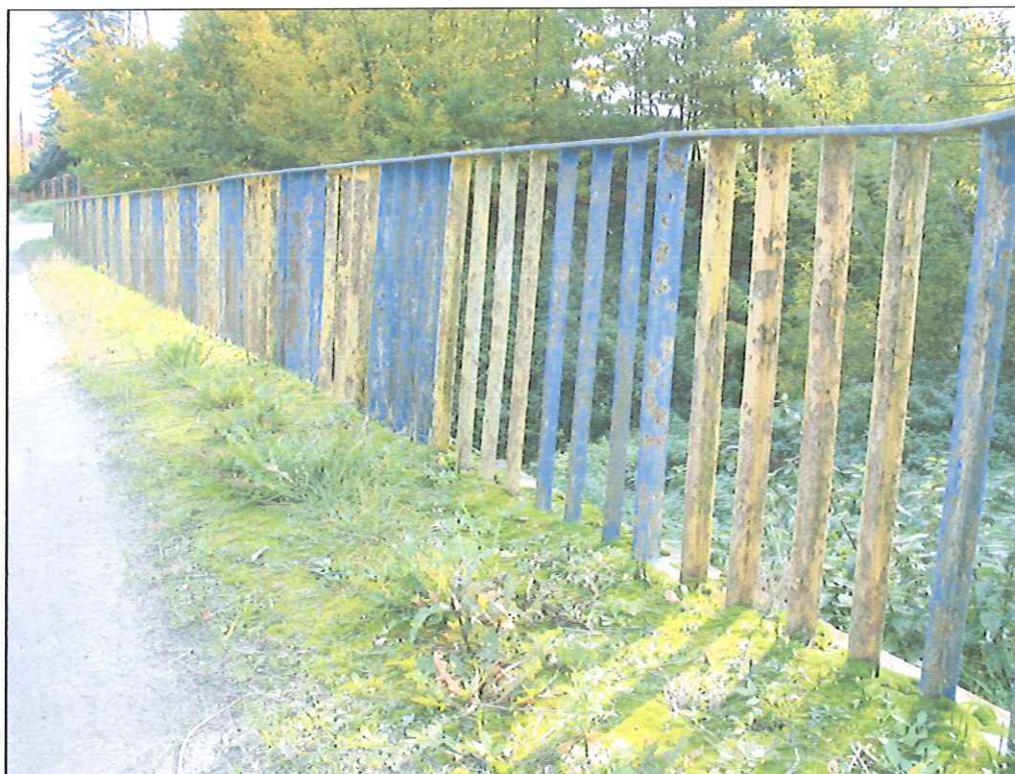
Fot. 10. Balustrada szczepinkowa po stronie górnej wody (GW). Ubytki powłoki malarskiej oraz postępująca korozja wżerowa na całej długości.

Na całej powierzchni obu balustrad występują zanieczyszczenia, uszkodzenia powłoki malarskiej i postępująca korozja wżerowa. Brak jest barier ochronnych na dojazdach.

Obiekt wyposażony w balustrady stalowe szczeblinkowe, których występujące uszkodzenia nie mają wpływu na jego nośność, jednak z uwagi na ich zakres i zasięg wpływają na bezpieczeństwo ruchu publicznego oraz na estetykę ogólną obiektu. Fot. Nr 10, 11, 12.

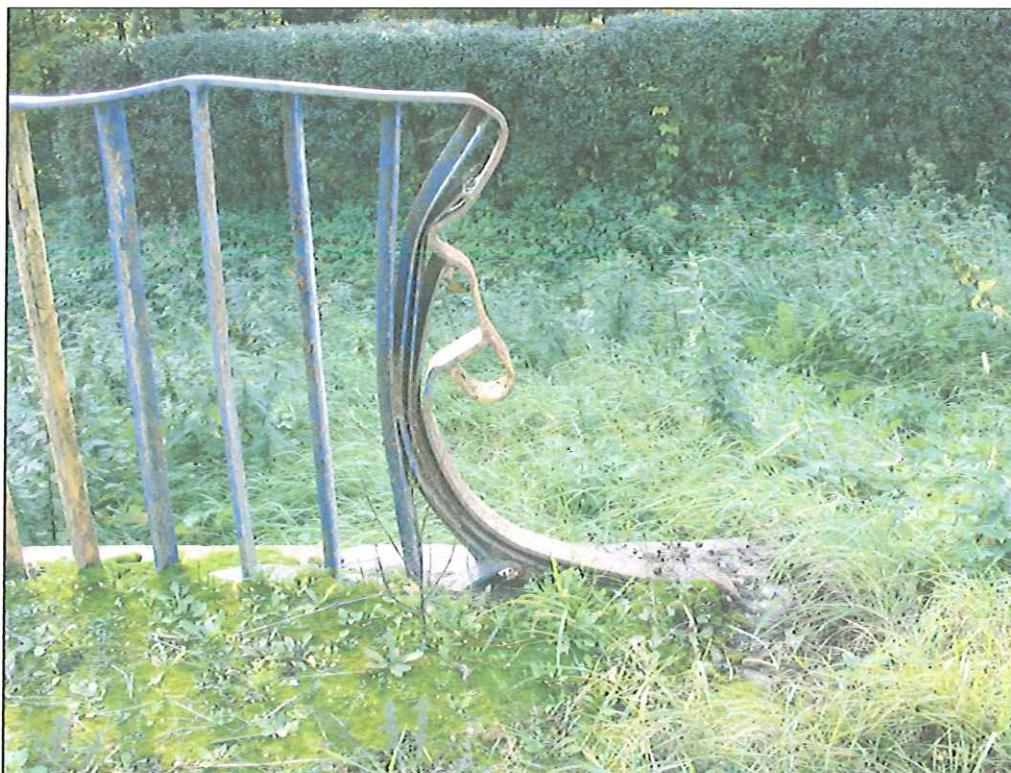
Fot. 11. Deformacja balustrady szczeblinkowej od strony m. Szewna / górnej wody (GW) w wyniku uderzenia pojazdu. Ubytki powłoki malarskiej oraz postępująca korozja wżerowa.

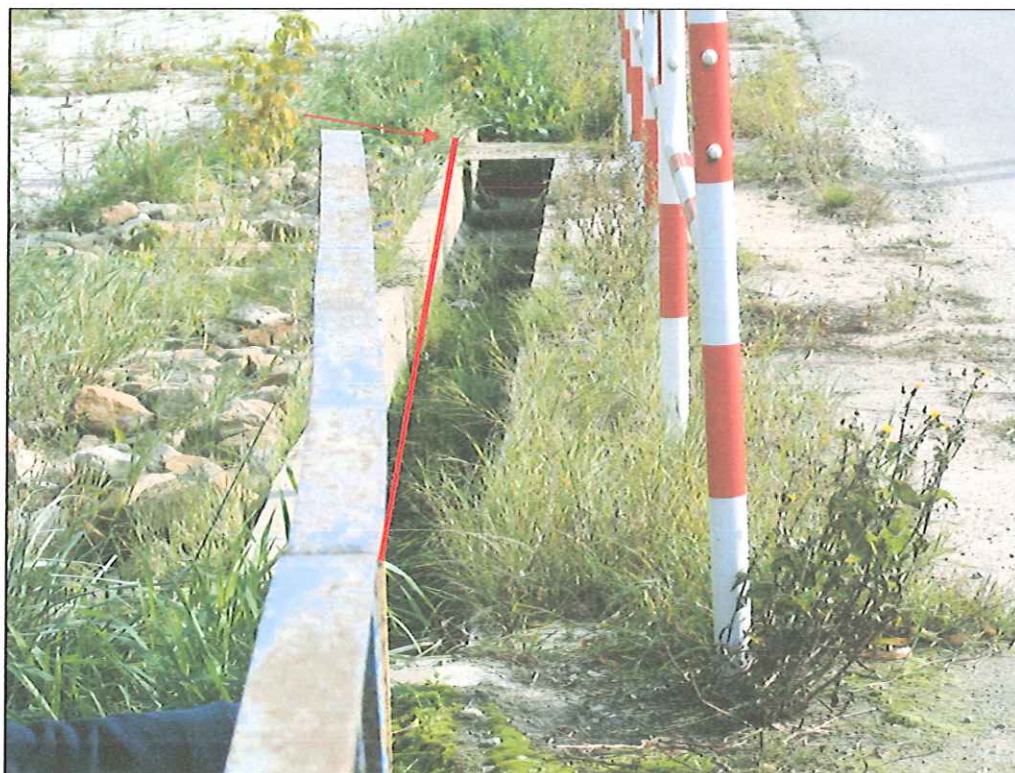
Fot. 12. Przemieszczenie balustrady szczeblinkowej od strony drogi krajowej DK nr 9 / dolnej wody (DW) w wyniku uderzenia pojazdu. Brak zamocowania balustrady. Ubytki powłoki malarskiej oraz postępująca korozja wżerowa.

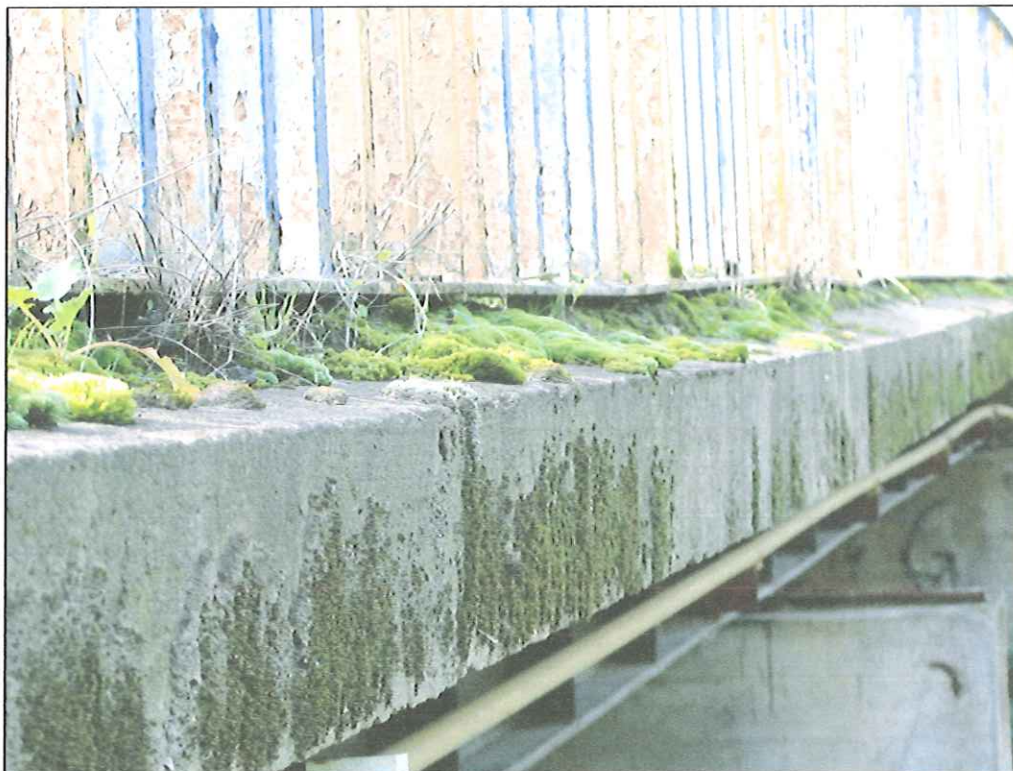
Fot. 13. Gzyms po stronie dolnej wody (DW). Zanieczyszczenia, osady, wegetacja roślinności (mchu).  
Lokalne ubytki i porowatości betonu.

Stan techniczny belek gzymsowych jest niedostateczny. Na całej ich długości występują intensywne zanieczyszczenia z roślinnością. Pionowe powierzchnie gzymsów w wyniku występującego zanieczyszczenia i zawilgocenia porośnięte są mchem. Zalegające na gzymsach zanieczyszczenia utrzymują wilgoć przyczyniając się tym samym do przyspieszonego procesu degradacji elementu. W obrębie podpór skrajnych brak jest wykształtowanych na etapie budowy szczelin dylatacyjnych co ogranicza możliwość odkształceń termicznych obiektu.

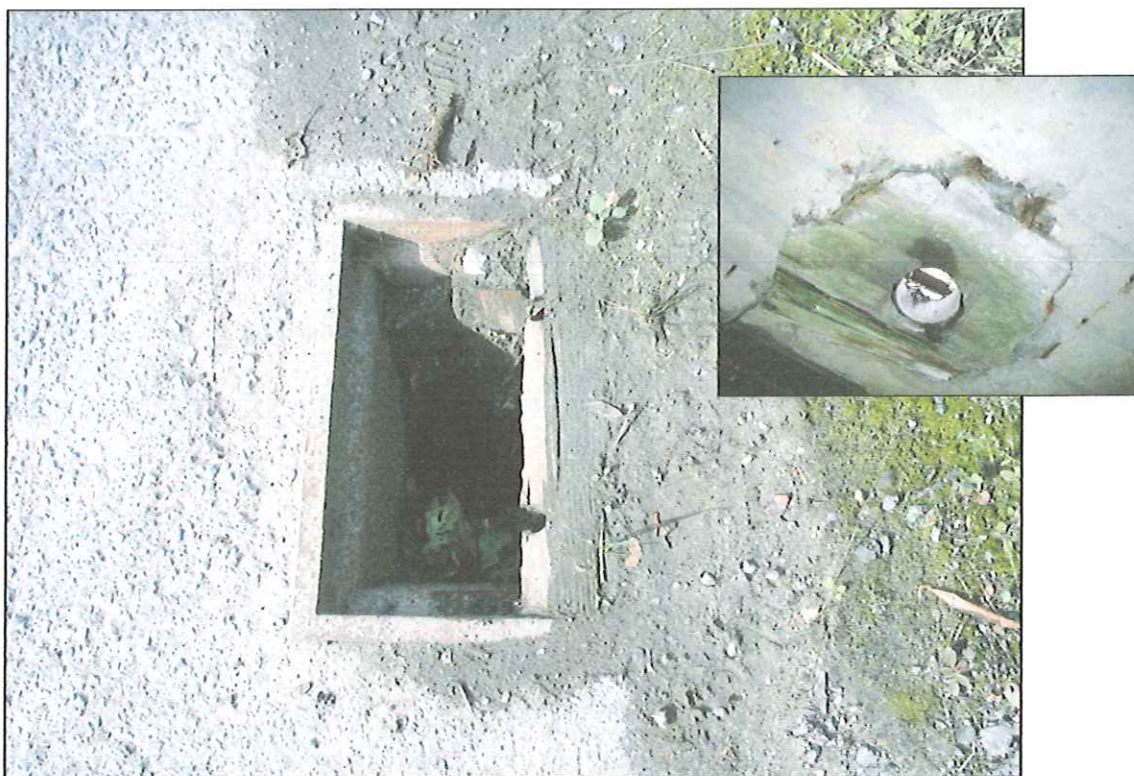
Fot. 14. Wpust żeliwny po stronie dolnej wody (DW) – przęsło Nr 2. Brak kratki we wpuszcie (zatkane deskami) stanowi zagrożenie dla bezpieczeństwa ruchu. Brak rury spustowej. Nieudolna naprawa wokół wpustu żeliwnego.

Obiekt wyposażony jest w cztery żeliwne wpusty mostowe, po dwa w każdym prześle. Niestety wpusty nie posiadają krat, które zostały najprawdopodobniej ukradzione. Brak krat zagraża zarówno pieszym jak i kierowcom. Dodatkowo wszystkie wpusty są całkowicie zanieczyszczone zatem nie spełniają swojej funkcji. Odprowadzenie wody z obiektu jest utrudnione przez zalegające na krawędzi obiektu zanieczyszczenia, na których wegetuje roślinność. Na spodzie płyty stwierdzono bardzo intensywną korozję wżerową króćców wpustów. Część króćców została skradziona. Podczas przeglądu nie stwierdzono sączków odprowadzających wodę z poziomu izolacji.

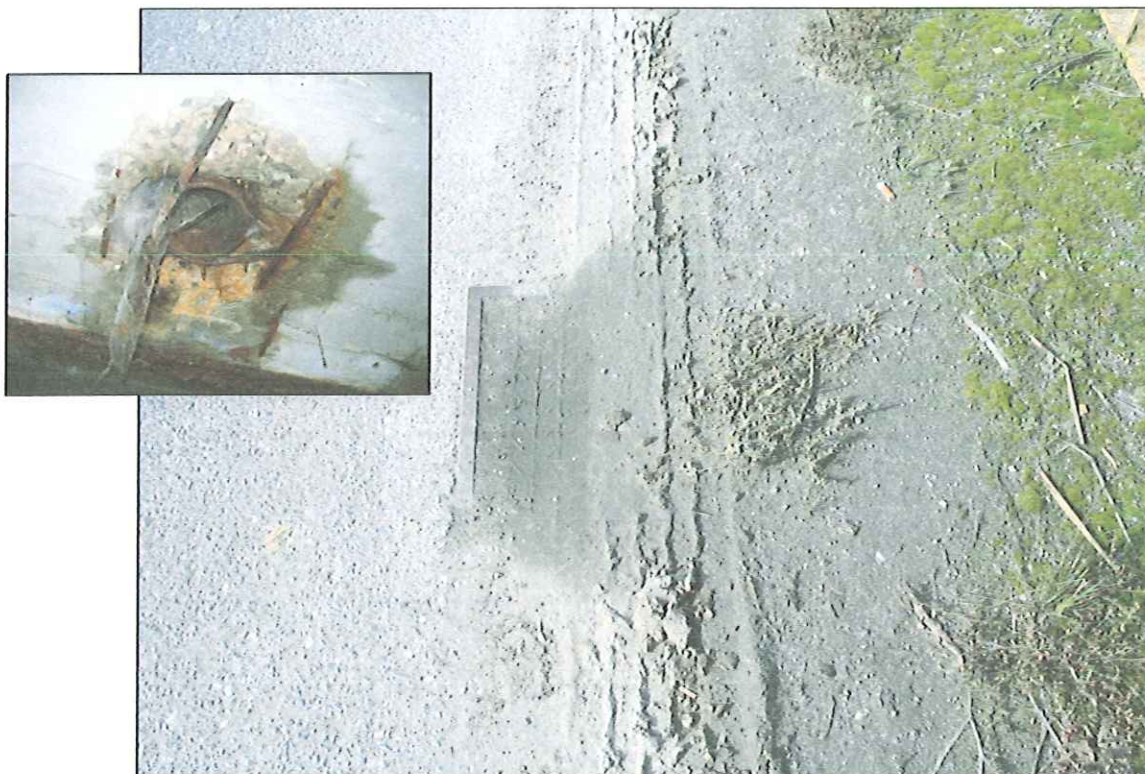
Fot. 15. Niedrożny wpust żeliwny po stronie dolnej wody (DW) – przęsło Nr 1. Intensywne zanieczyszczenia powodują całkowitą niedrożność odwodnienia. Ubytki betonowej otuliny i korozja zbrojenia w obrębie krućca wpustu żeliwnego.

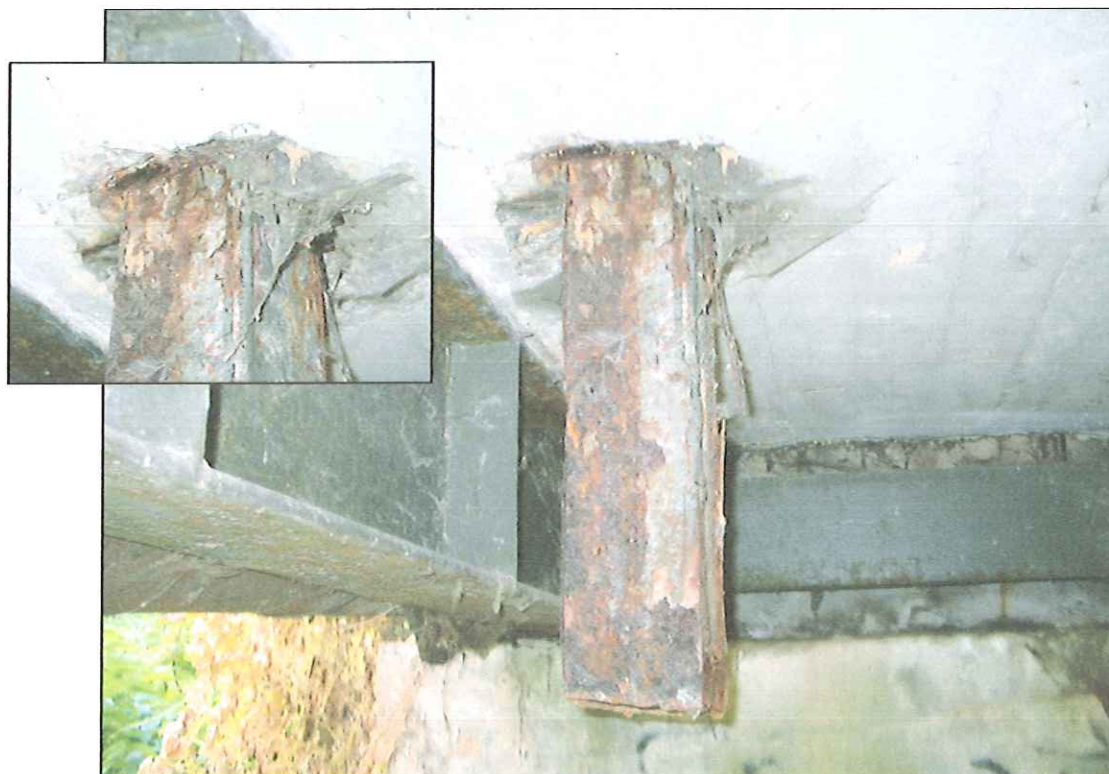
Fot. 16. Rura spustowa po stronie górnej wody (GW) – przęsło Nr 1. Ubytki betonowej otuliny i korozja zbrojenia w obrębie krućca wpustu żeliwnego. Zanieczyszczenia i osady na rurze spustowej.

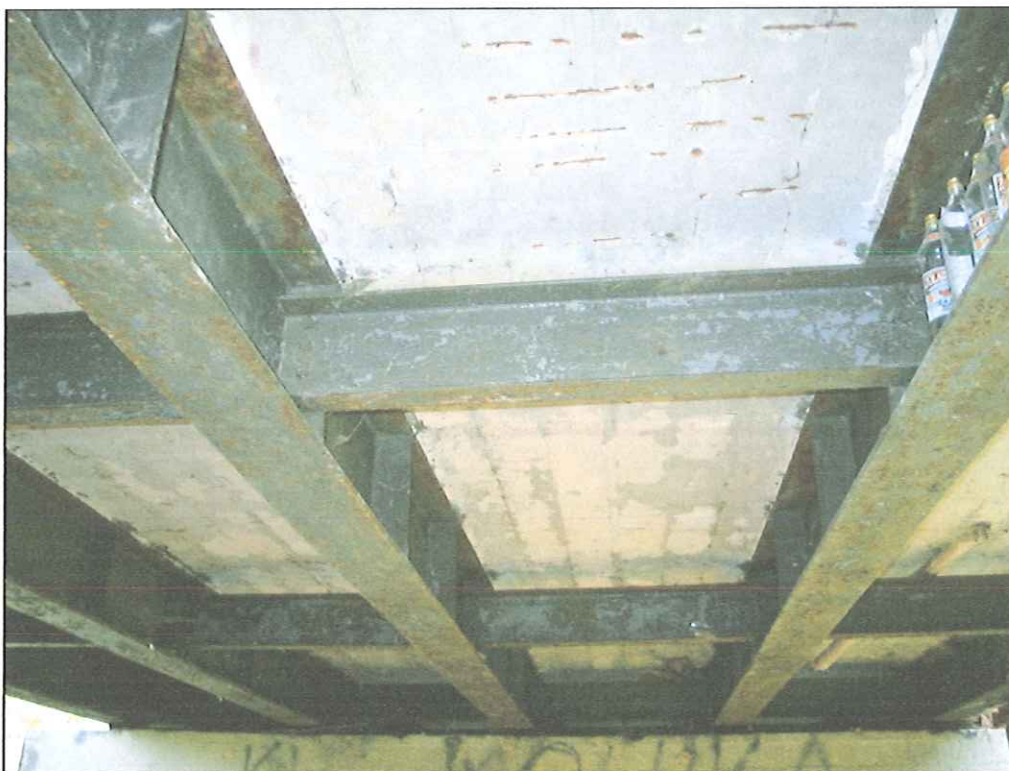
Fot. 17. Spód ustroju nośnego – przęsło Nr 1. Zanieczyszczenia, osady, złuszczenia przypowierzchniowej warstwy betonu. Widoczna korozja prętów na spodzie płyty świadcząca o braku betonowej otuliny.

Na spodzie żelbetowej płyty pomostu zespolonej za pośrednictwem opórek z dźwigarami stalowymi głównie na jej obu końcach stwierdzono korozję biologiczną betonu, do której przyczyniły się zacieki, wykwity i wylugowania wapienne powstałe w wyniku awaryjnego stanu izolacji. Na pozostałej części płyty intensywność uszkodzeń biologicznych jest mniejsza, ale występują tam uszkodzenia w postaci zarysowań oraz odspojen przypowierzchniowej warstwy betonu o głębokości do 2cm. Zasięg i zakres stwierdzonych ubytków przypowierzchniowej warstwy betonu na chwilę obecną nie wpływa w sposób znaczący na obniżenie nośności obiektu. Jednak występujące uszkodzenia mają wpływ na trwałość i estetykę obiektu. Fot. Nr 17-20, 25.

Na spodzie żelbetowej płyty pomostu występują lokalnie miejsca z odspojoną otuliną zbrojenia. W miejscach tych widoczne są rdzawe wykwity i ogniska korozji na prętach poprzecznych. Uszkodzenia te jednak z uwagi na lokalny zasięg nie wpływają na nośność ocenianego elementu. Mają jednak wpływ na trwałości i estetykę obiektu. Fot. Nr 17-20, 25.

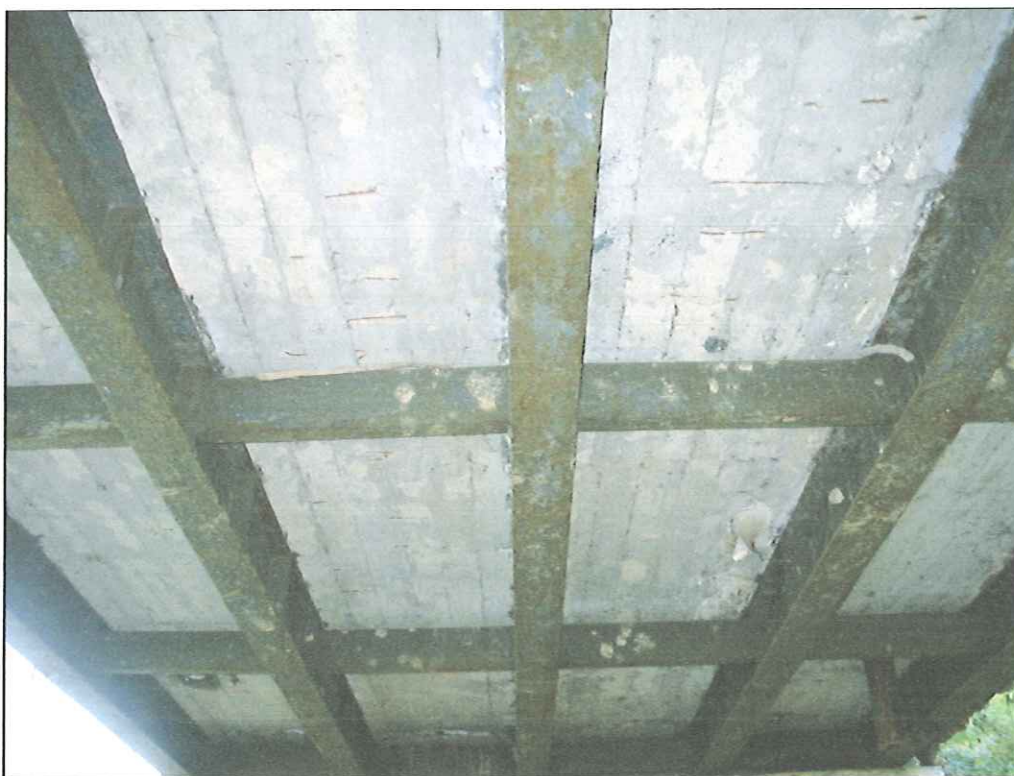
Fot. 18. Spód ustroju nośnego – przęsło Nr 2. Zanieczyszczenia, osady, złuszczenia przypowierzchniowej warstwy betonu. Widoczna korozja prętów na spodzie płyty świadcząca o braku betonowej otuliny. Widoczne nierówności po deskowaniu klasycznym.

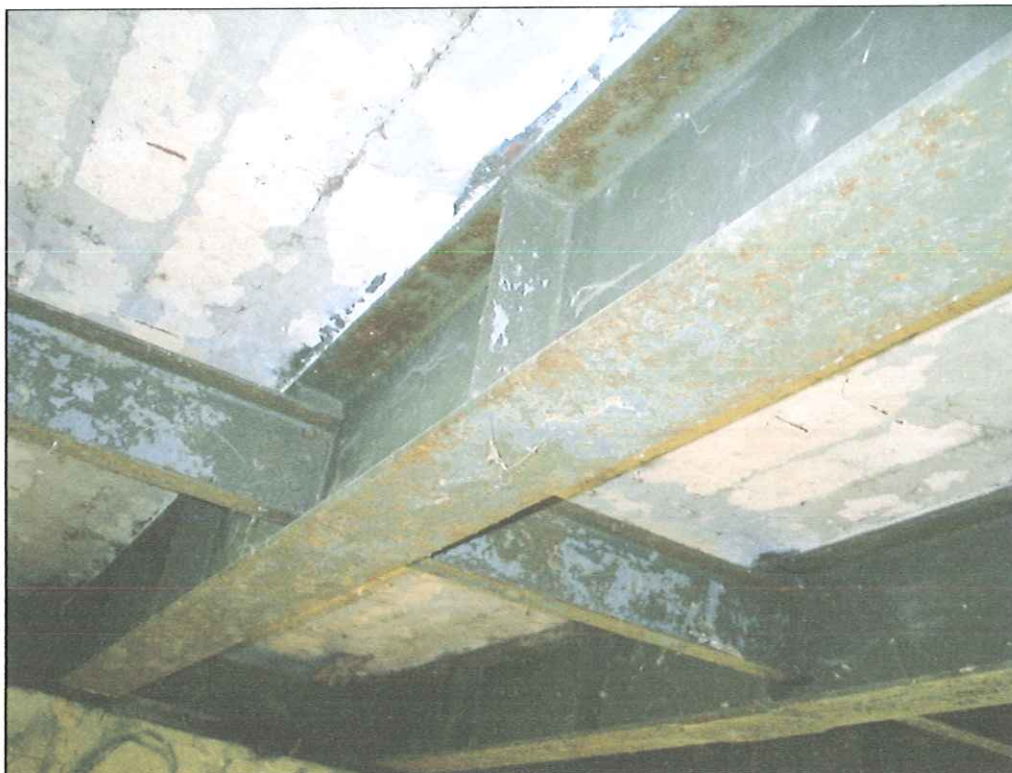
Fot. 19. Blachownica stalowa – złuszczenia powłoki malarskiej na całej powierzchni rusztu stalowego – przęsło Nr 1.

Dźwigary blachownicowe wraz z poprzecznikami podporowymi i przęsłowymi największe ubytki korozyjne posiadają na swoich końcach w obrębie przyczółków. Uszkodzenia te świadczą o konieczności zastosowania szczelnych urządzeń dylatacyjnych w trakcie prowadzenia robót remontowych. Na całej powierzchni rusztu stwierdzono uszkodzenia powłoki malarskiej o różnej intensywności o czym świadczą rdzawe wykwity w tych miejscach. Ubytki korozyjne przekroju poprzecznego na końcach belek wynoszą do ok. 5% jednak miejsce ich występowania nie wpływa na nośność ogólną ustroju. Fot. Nr 17- 26.

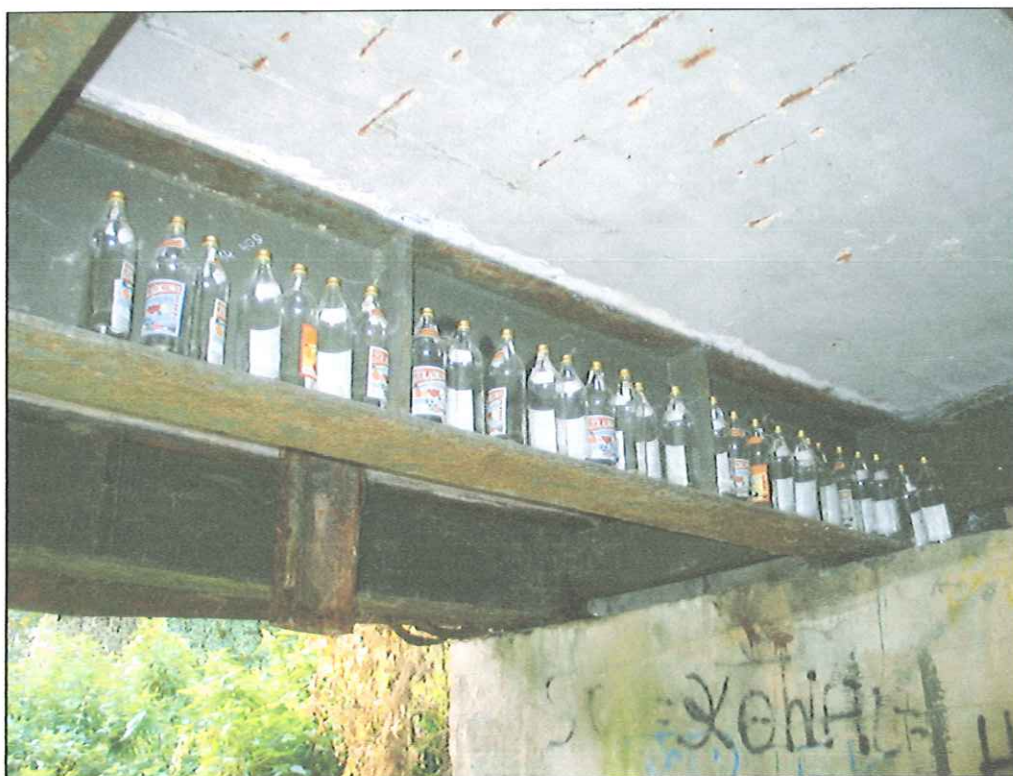
Fot. 20. Spód ustroju nośnego – przęsło Nr 1 od strony m. Szewna. Zanieczyszczenia w postaci „butelek” ustawionych na belce Nr 2 od strony górnej wody (GW). Złuszczenia powłoki malarskiej na całej powierzchni rusztu stalowego.

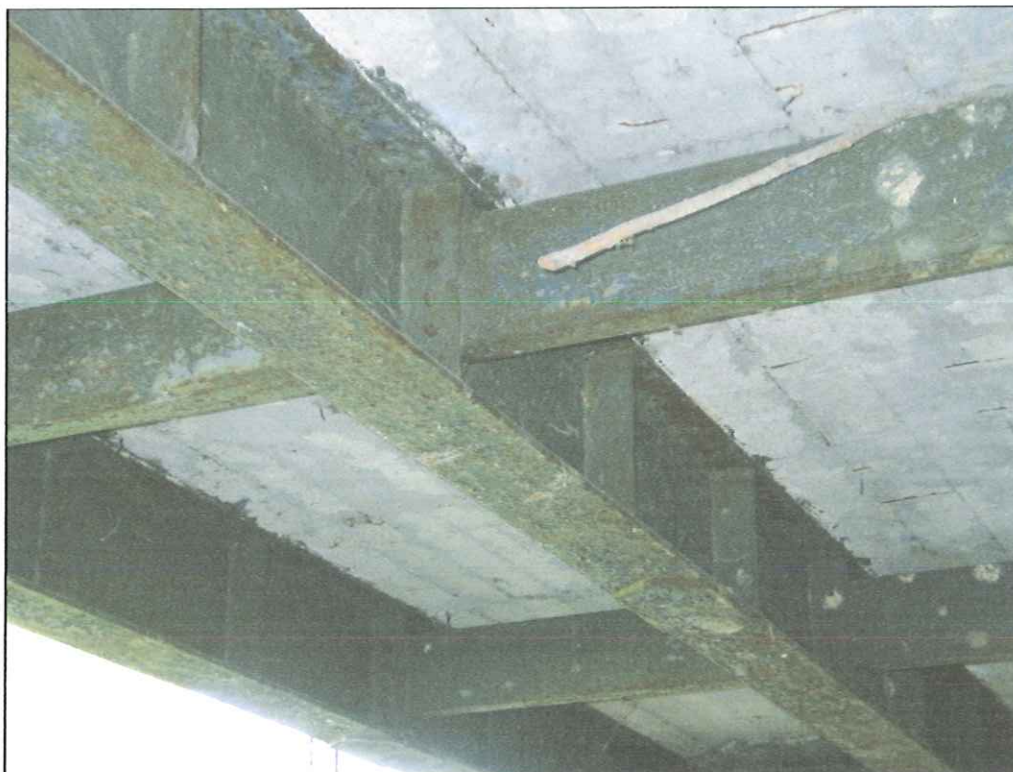
Fot. 21. Dźwigary blachownicowe - złuszczenia powłoki malarskiej oraz ogniska korozji powierzchniowej – przęsło Nr 2.

Stan techniczny dźwigarów blachownicowych jest niedostateczny. Stanowi go 5 belek blachownicowych (spawanych) o wysokości  $h=43\text{cm}$  stężonych poprzecznikami ceowymi o wysokości  $h=25\text{ cm}$ . W najgorszym stanie technicznym znajdują się końce dźwigarów blachownicowych w obrębie przyczółków. Do postępującej korozji w tych miejscach niewątpliwie przyczyniają się ciągłe zawilgocenia belek przez wodę penetrującą z poziomu jezdnii. Uszkodzenia te świadczą o konieczności zastosowania szczelnych urządzeń dylatacyjnych w trakcie prowadzenia robót remontowych. Na całej powierzchni rusztu stwierdzono uszkodzenia powłoki malarskiej o różnej intensywności o czym świadczą rdzawe wykwyty w tych miejscach.

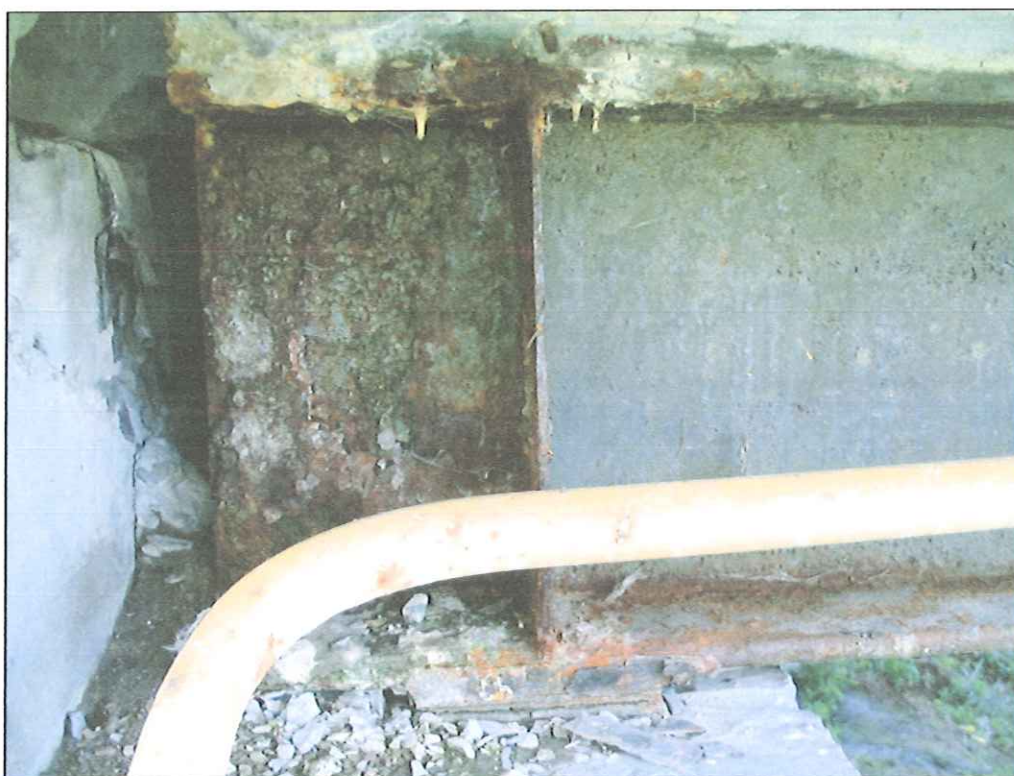
Fot. 22. Bok blachownicy po stronie dolnej wody (DW) – przęsło Nr 2. Korozja wżerowa końców blachownicy w wyniku ciągłego przecieku wody. Brak na obiekcie urządzeń dylatacyjnych przyczynia się do powstawania tego typu uszkodzeń.

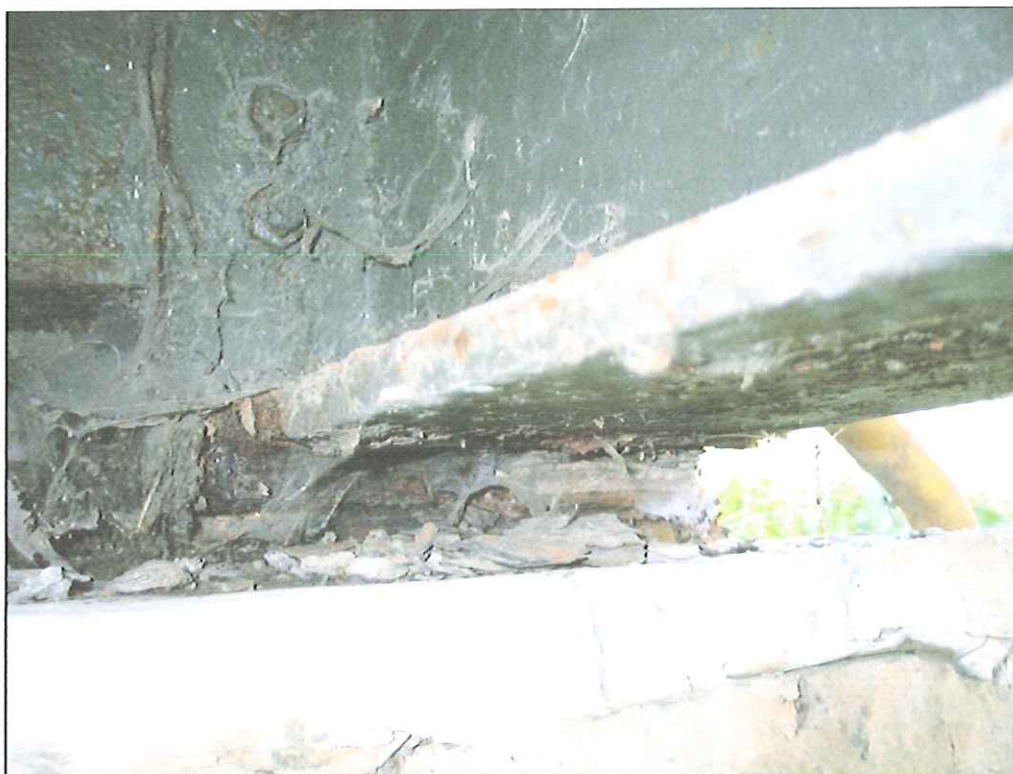
Fot. 23. Łożyska stalowe styczne od strony m. Szewna / dolna woda (DW). Zanieczyszczenia, zaawansowana korozja wżerowa.

Na obiekcie występują łożyska stalowe styczne. Na łożyskach zlokalizowanych na przyczółkach w wyniku zalegających zanieczyszczeń utrzymujących zawilgocenia występuje zawansowana korozja wżerowa, w wyniku której nastąpiło rozwarstwienie blachy dolnej. Na filarze zakres i zasięg uszkodzeń jest mniejszy z uwagi na ciągły charakter ustroju nośnego, który zabezpiecza łożyska przed negatywnym wpływem czynników zewnętrznych. Stan techniczny łożysk oceniono jako niedostateczny.

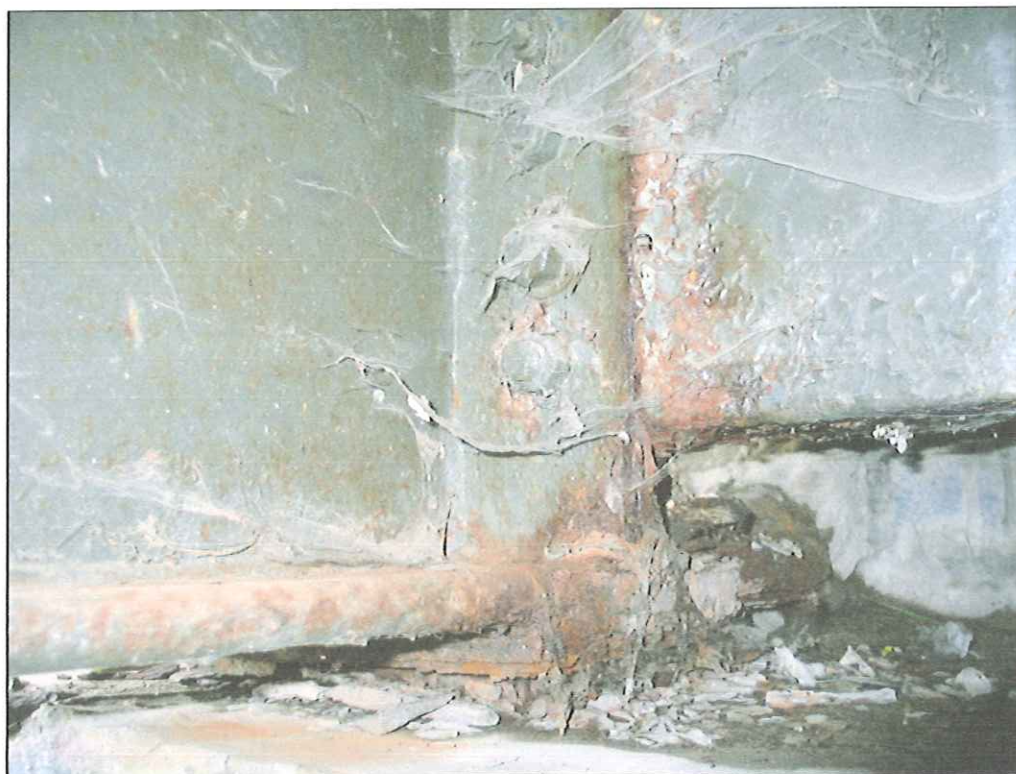
Fot. 24. Łożyska stalowe styczne od strony drogi krajowej DK nr 9. Zanieczyszczenia, zaawansowana korozja wżerowa.

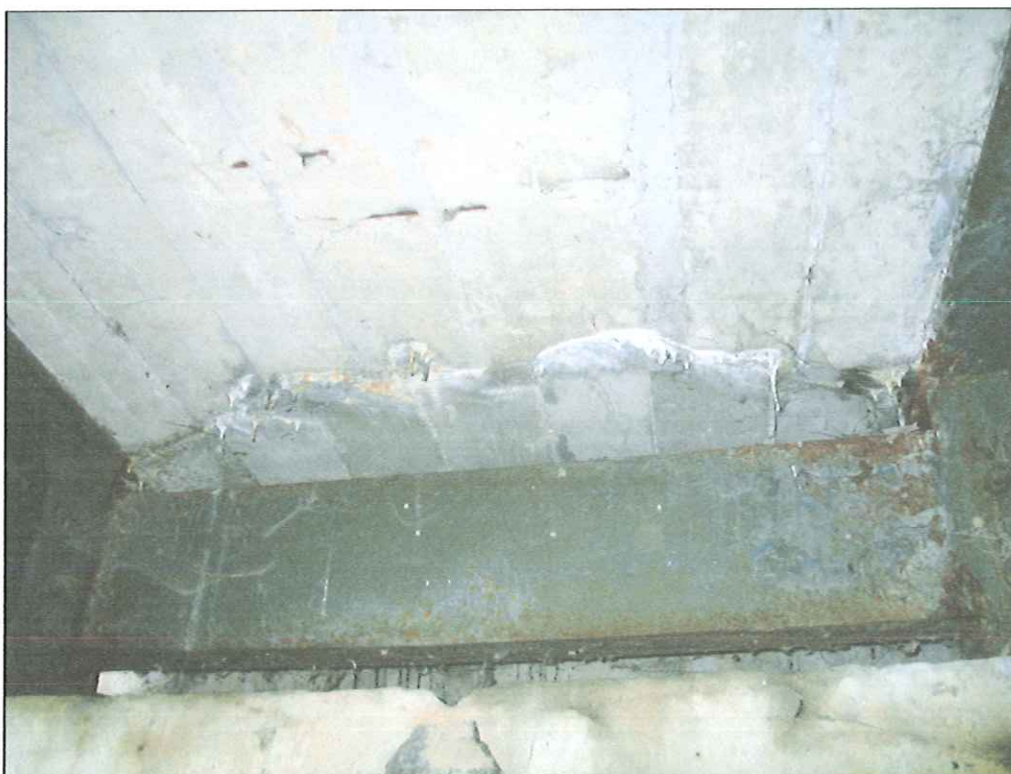
Fot. 25. Ława podłożyskowa od strony drogi krajowej DK nr 9 – przęsło Nr 2. Zanieczyszczenia, osady, wylugowania i wykwity wapienne w postaci stalaktytów świadczące o penetracji wody z poziomu jezdni i/lub z poziomu izolacji przeciwwodnej. Brak na obiekcie urządzeń dylatacyjnych przyczynia się do powstawania tego typu uszkodzeń.

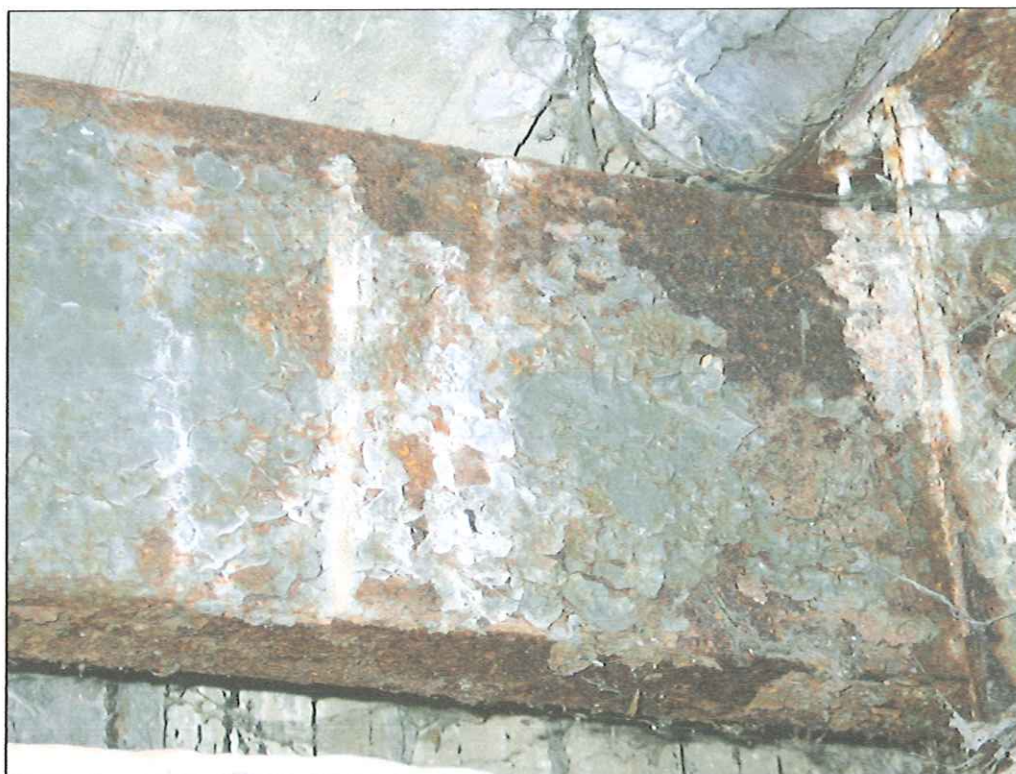
Fot. 26. Poprzecznica przęsłowa od strony drogi krajowej DK nr 9 – przęsło Nr 2. Zanieczyszczenia, osady, wylugowania wapienne na końcach płyty. Występujące uszkodzenia świadczą o awaryjnym stanie izolacji przeciwwodnej. Brak na obiekcie urządzeń dylatacyjnych przyczynia się do powstawania tego typu uszkodzeń. Korozja wżerowa poprzecznicy.

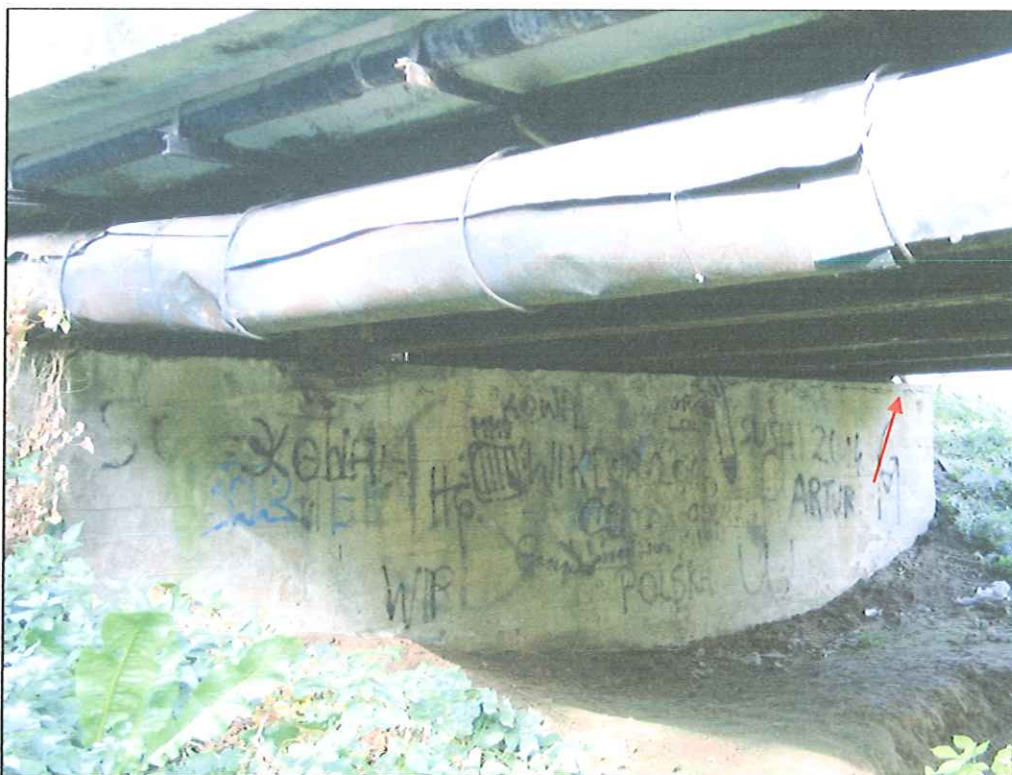
Fot. 27. Korpus przyczółka od strony m. Szewna. Zanieczyszczenia w postaci „graffiti” oraz rozwarstwienie podlewki łożysk od strony m. Szewna / dolnej wody (DW).

Na powierzchni przyczółka zlokalizowanego od strony miejscowości Szewna / dolnej wody w wyniku nieprawidłowej pracy mocno skorodowanych łożysk nastąpiło odspojenie podlewki łożysk stalowych. Uszkodzenie to może mieć negatywny wpływ na trwałość obiektu, ponieważ w wyniku pojawienia się ewentualnych wykruszeń może nastąpić osiadanie ustroju nośnego. Fot. Nr 27-30.

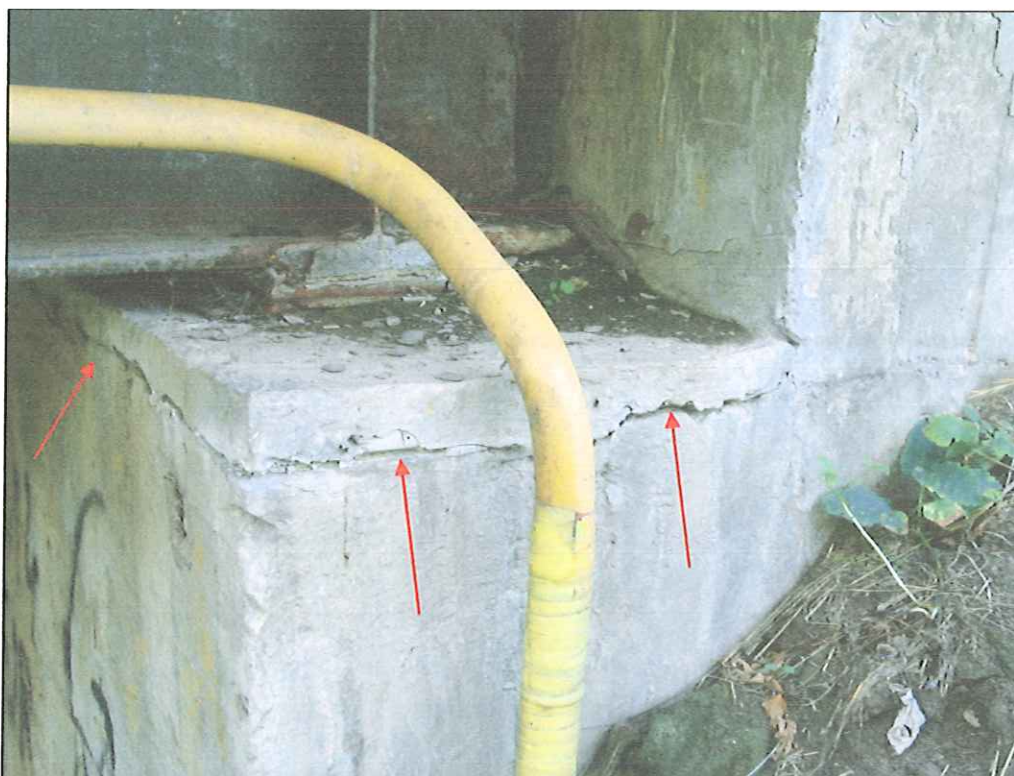
Fot. 28. Rozwarstwienie podlewki łożysk od strony m. Szewna / dolnej wody (DW).

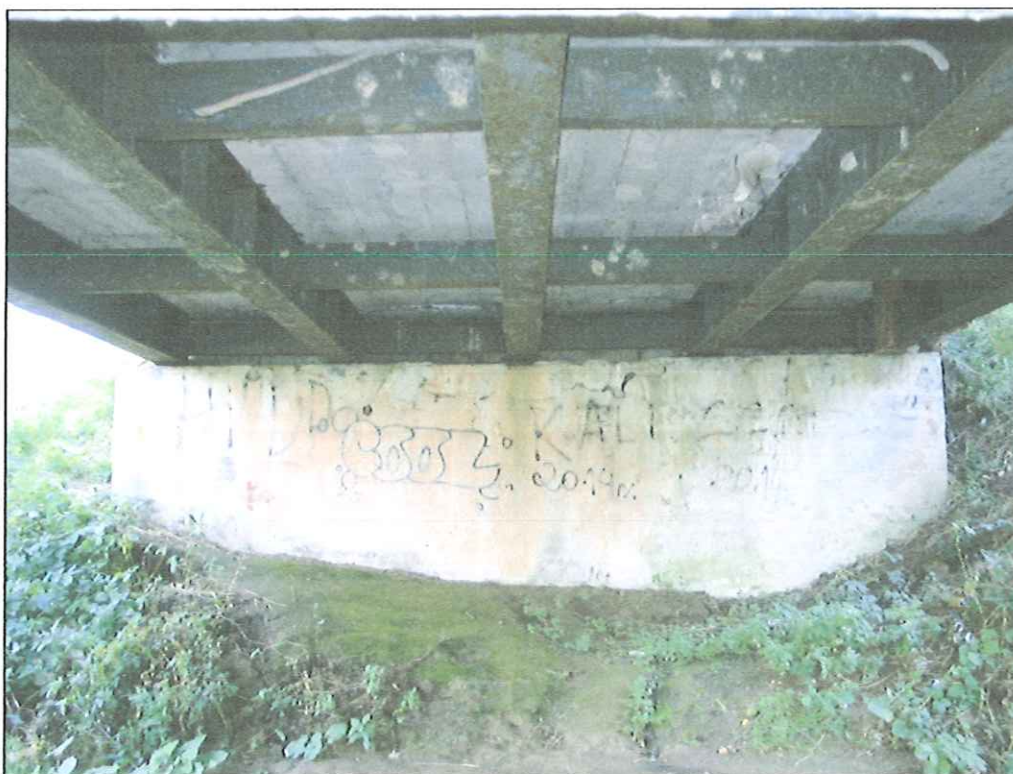
Fot. 29. Korpus przyczółka od strony drogi krajowej DK nr 9. Zanieczyszczenia w postaci „graffiti” oraz złuszczenia przypowierzchniowej warstwy betonu.
