## **PROTOKÓŁ OKRESOWEJ KONTROLI PIĘCIOLETNIEJ Z PRZEGLĄDU ROZSZERZONEGO OBIEKTU MOSTOWEGO**

Nazwa obiektu: **Most nad rzeką Szewnianka (Kamionka)  
w miejscowości Szewna, gmina Bodzechów, powiat  
ostrowiecki, województwo świętokrzyskie**

Nr drogi i kilometraż: **DP 0672T, km 0+197**

**PROTOKÓŁ OKRESOWEJ KONTROLI PIĘCIOLETNIEJ NR 32/2017**  
**- PRZEGLĄDU ROZSZERZONEGO OBIEKTU MOSTOWEGO**

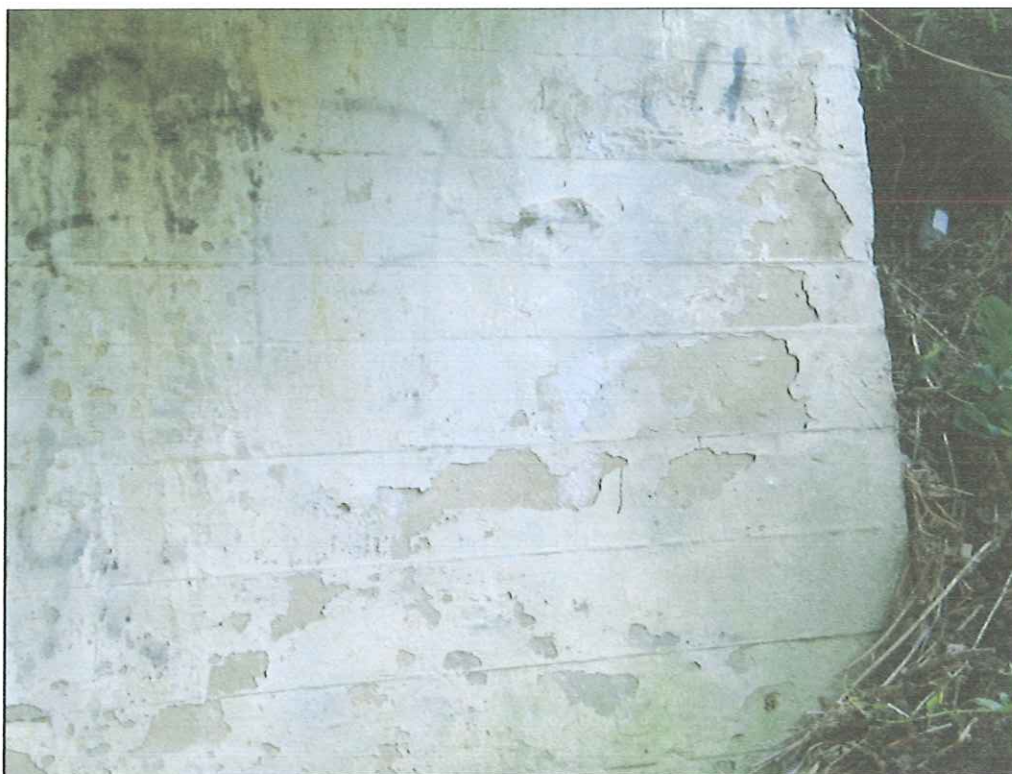
Fot. 30. Korpus przyczółka od strony drogi krajowej DK nr 9 / górna woda (GW). Złuszczenia przypowierzchniowej warstwy betonu.

Na powierzchni przyczółka zlokalizowanego od strony miejscowości Szewna / dolnej wody w wyniku nieprawidłowej pracy mocno skorodowanych łożysk nastąpiło odspojenie podlewki łożysk stalowych. Uszkodzenie to może mieć negatywny wpływ na trwałość obiektu, ponieważ w wyniku pojawienia się ewentualnych wykruszeń może nastąpić osiadanie ustroju nośnego. Fot. Nr 27-30.

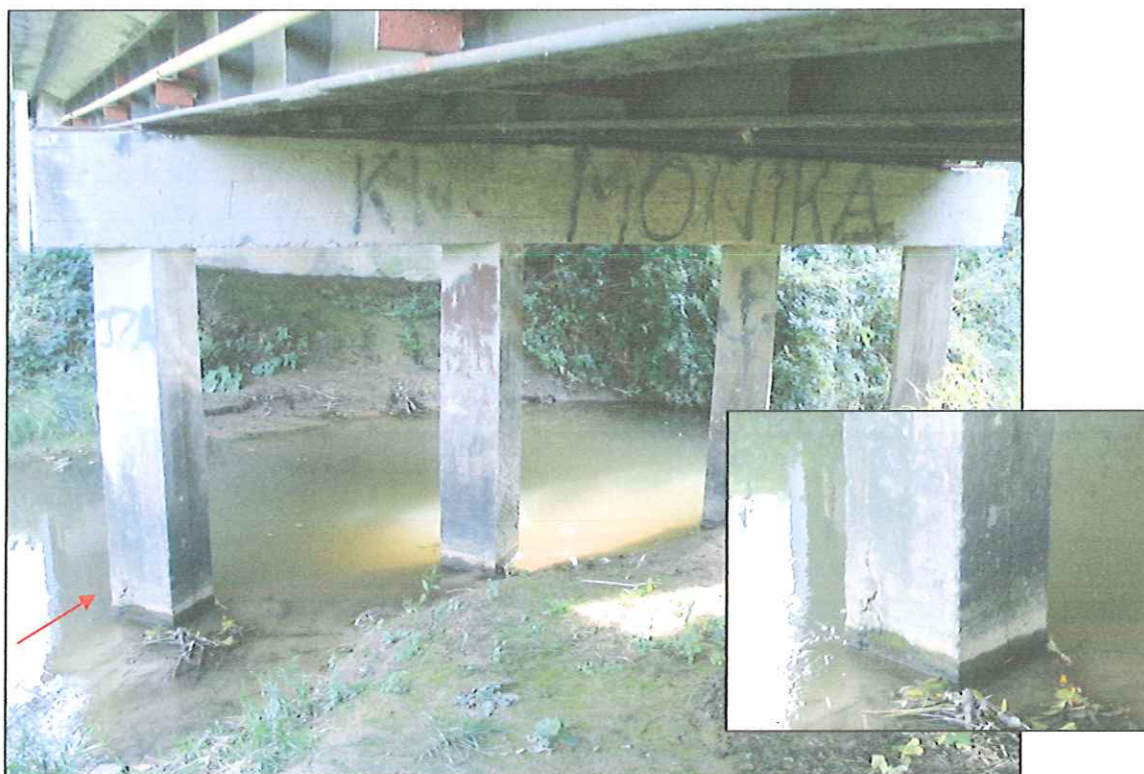
Fot. 31. Filary od strony m. Szewna. Liczne zanieczyszczenia w postaci „graffiti” na ocze pie filara. Zarysowanie słupa od strony dolnej wody (DW) na wysokości zmiennego poziomu wody.

Na skrajnym słupie od strony DW na wysokości zmiennego poziomu wody stwierdzono zarysowanie słupa najprawdopodobniej w wyniku korozji i pęcznienia stali zbrojeniowej.

Na powierzchni filara nie stwierdzono większych uszkodzeń i ubytków betonu mających wpływ na jego nośność. Lokalny ubytek betonu stwierdzony na skrajnym słupie od strony DW na wysokości zmiennego poziomu wody powstał najprawdopodobniej w wyniku korozji i pęcznienia stali zbrojeniowej. Fot. Nr 31.

Na oczepie filara nie stwierdzono uszkodzeń świadczących o korozji prętów zbrojeniowych. Jednak na skrajnym słupie od strony dolnej wody na wysokości zmiennego poziomu wody występuje rysa, która najprawdopodobniej powstała w wyniku korozji i pęcznienia stali zbrojeniowej. Uszkodzenie to z uwagi na zakres i zasięg występowania nie ma wpływu na nośność elementu. Fot. Nr 31.

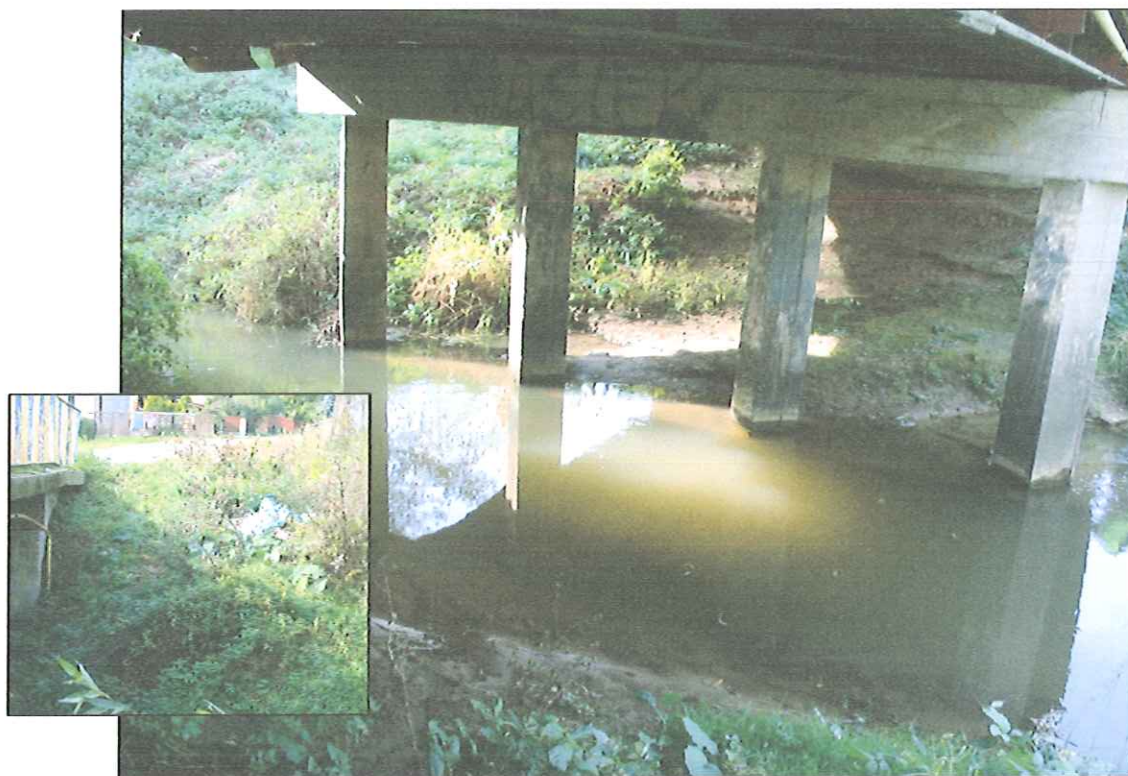
Fot. 32. Przestrzeń podmostowa. Ogólne zanieczyszczenia i bujna wegetacja roślinności po stronie dolnej wody (DW).

Przestrzeń podmostowa jest w stanie niepokojącym. Pod obiektem i w jego bezpośrednim otoczeniu stwierdzono zanieczyszczenia oraz nadmierną wegetację roślinności a także lokalne ubytki gruntu wypłukanego przez wysoką wodę.

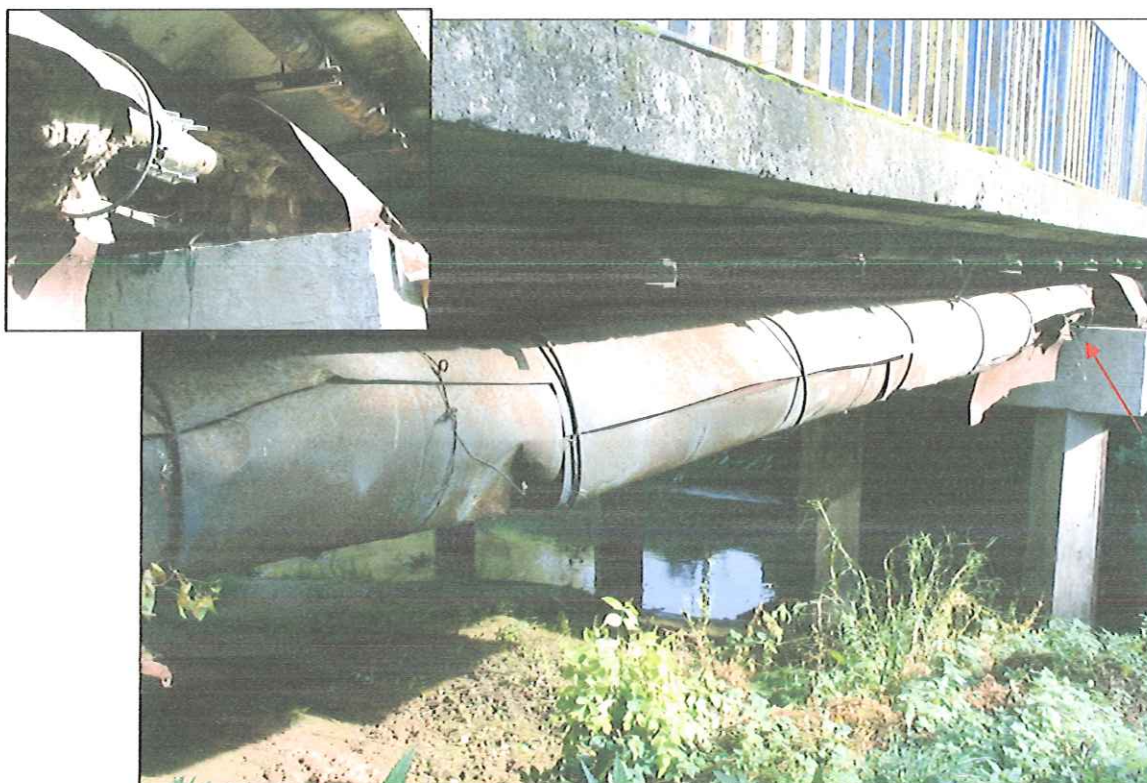
Fot. 33. Urządzenie obce (najprawdopodobniej rura wodociągowa) po stronie górnej wody (GW). Zanieczyszczenia, korozja oraz ubytki rury osłonowej. Należy zgłosić właścicielowi o konieczności konserwacji urządzenia obcego.

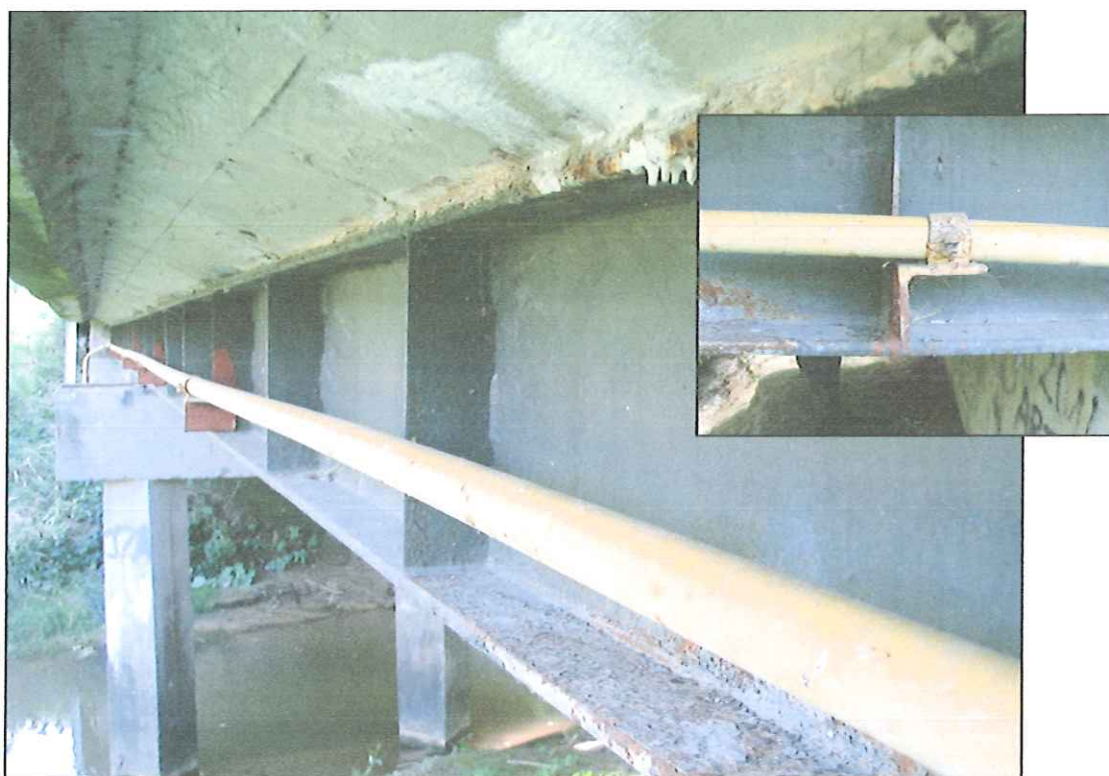
Fot. 34. Urządzenie obce (rura gazowa) po stronie dolnej wody (DW). Ogólne zanieczyszczenia rury gazowej. Korozja kątownika wsporcze przyspawana do żeberek dźwigara.
