## **DOKUMENTACJA POWYKONAWCZA PRAC KONSERWATORSKICH DLA ZABYTKOWEGO KRZYŻA PRZYDROŻNEGO Z 1887 R., 43-210 KOBIÓR**

**Opracowanie: Konserwator dzieł sztuki, mgr Piotr Maślanka, nr dyplomu 8389,  
Grodzisk Mazowiecki, sierpień 2024**

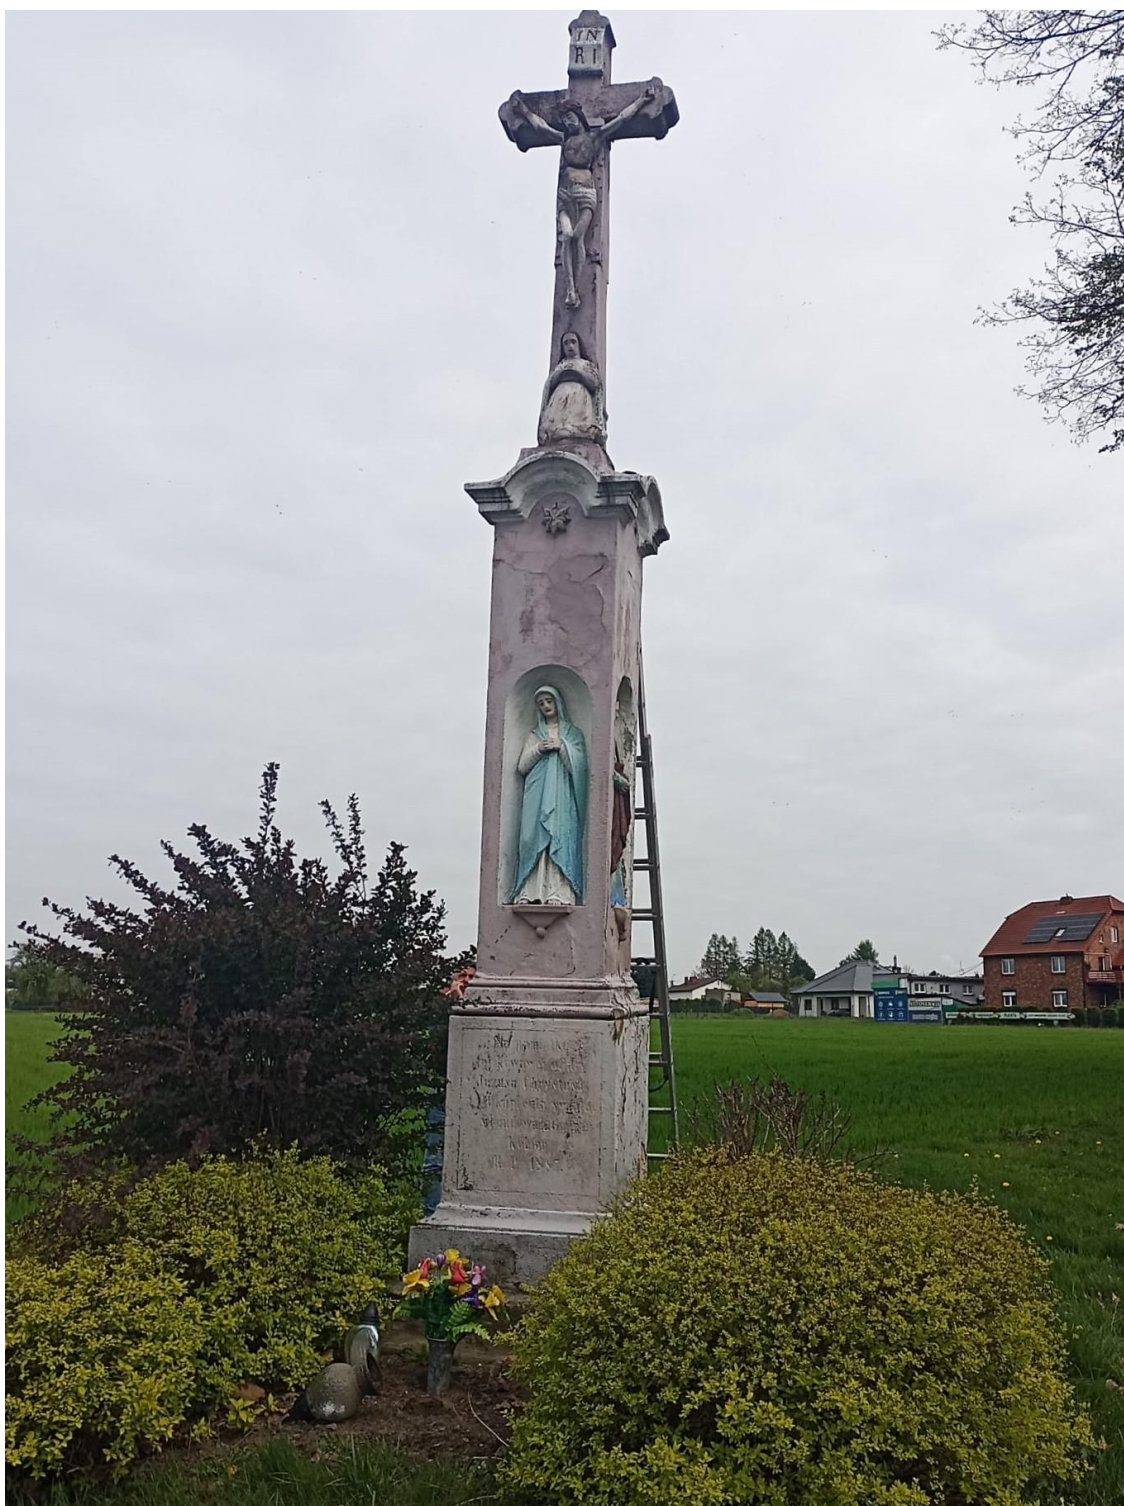
**Fot. nr 1.** Stan zachowania obiektu przed konserwacją, widok z frontu Fot. Katanga, kwiecień 2024 r.

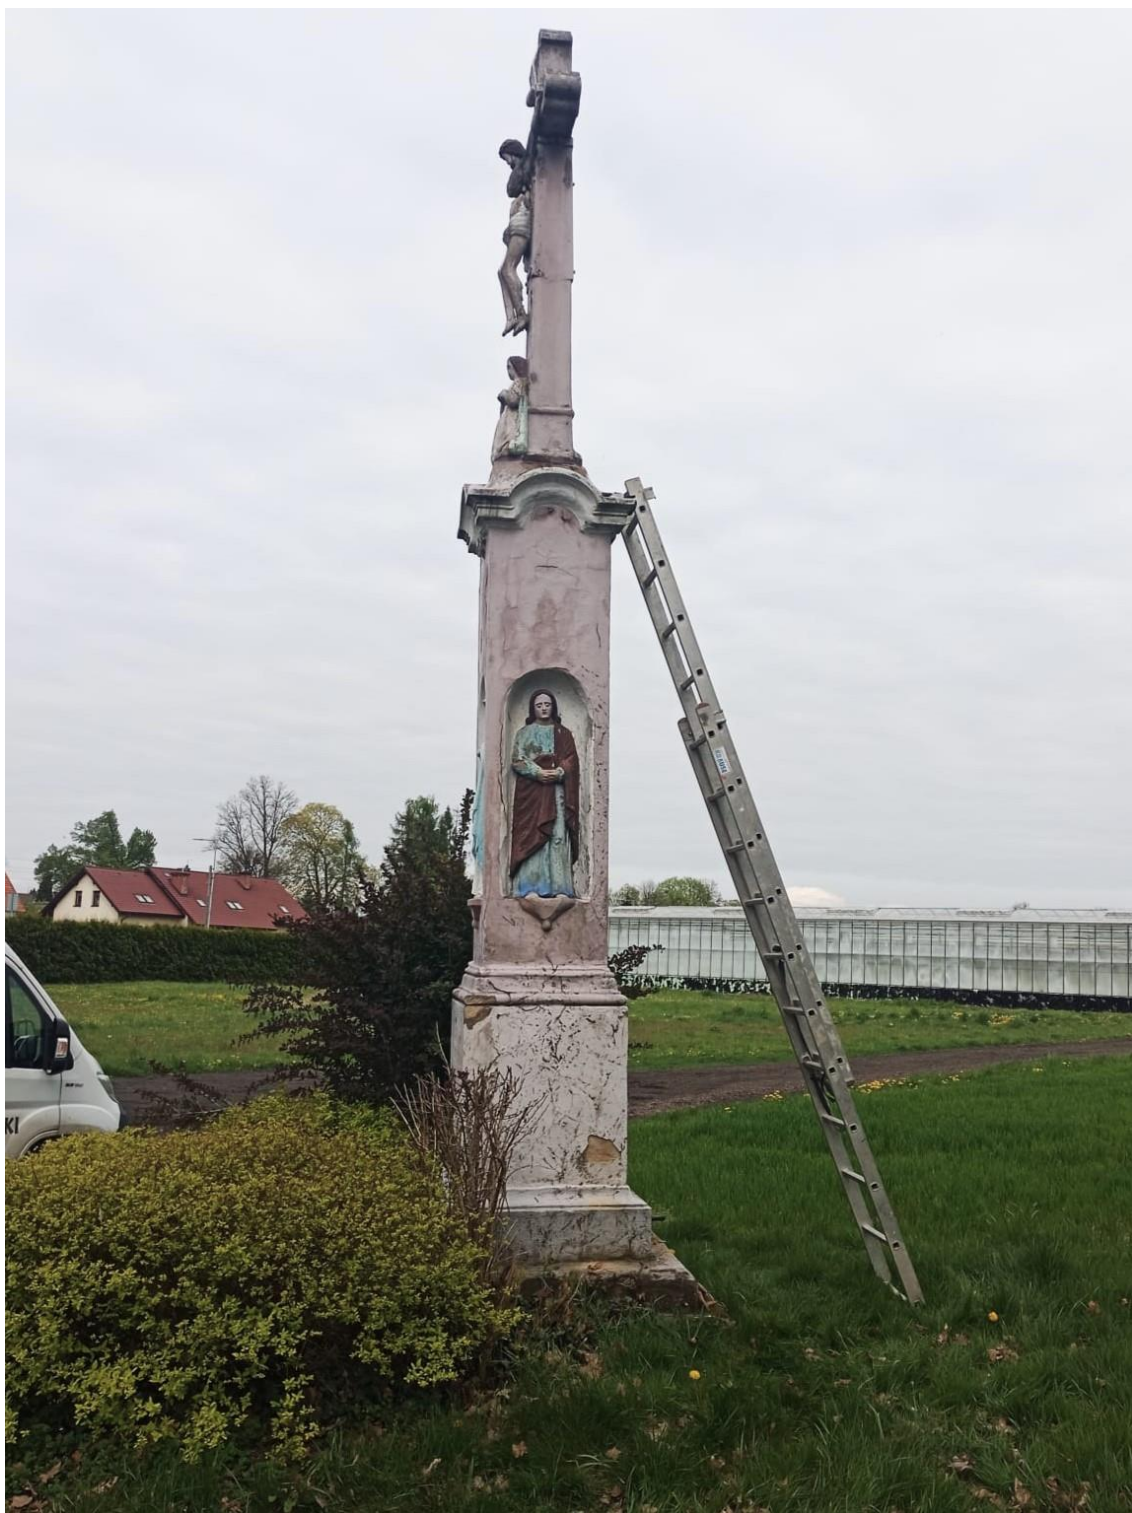
**Fot. nr 2.** Stan zachowania obiektu przed konserwacją, widok na lewy bok pomnika. Fot. Katanga, kwiecień 2024 r.

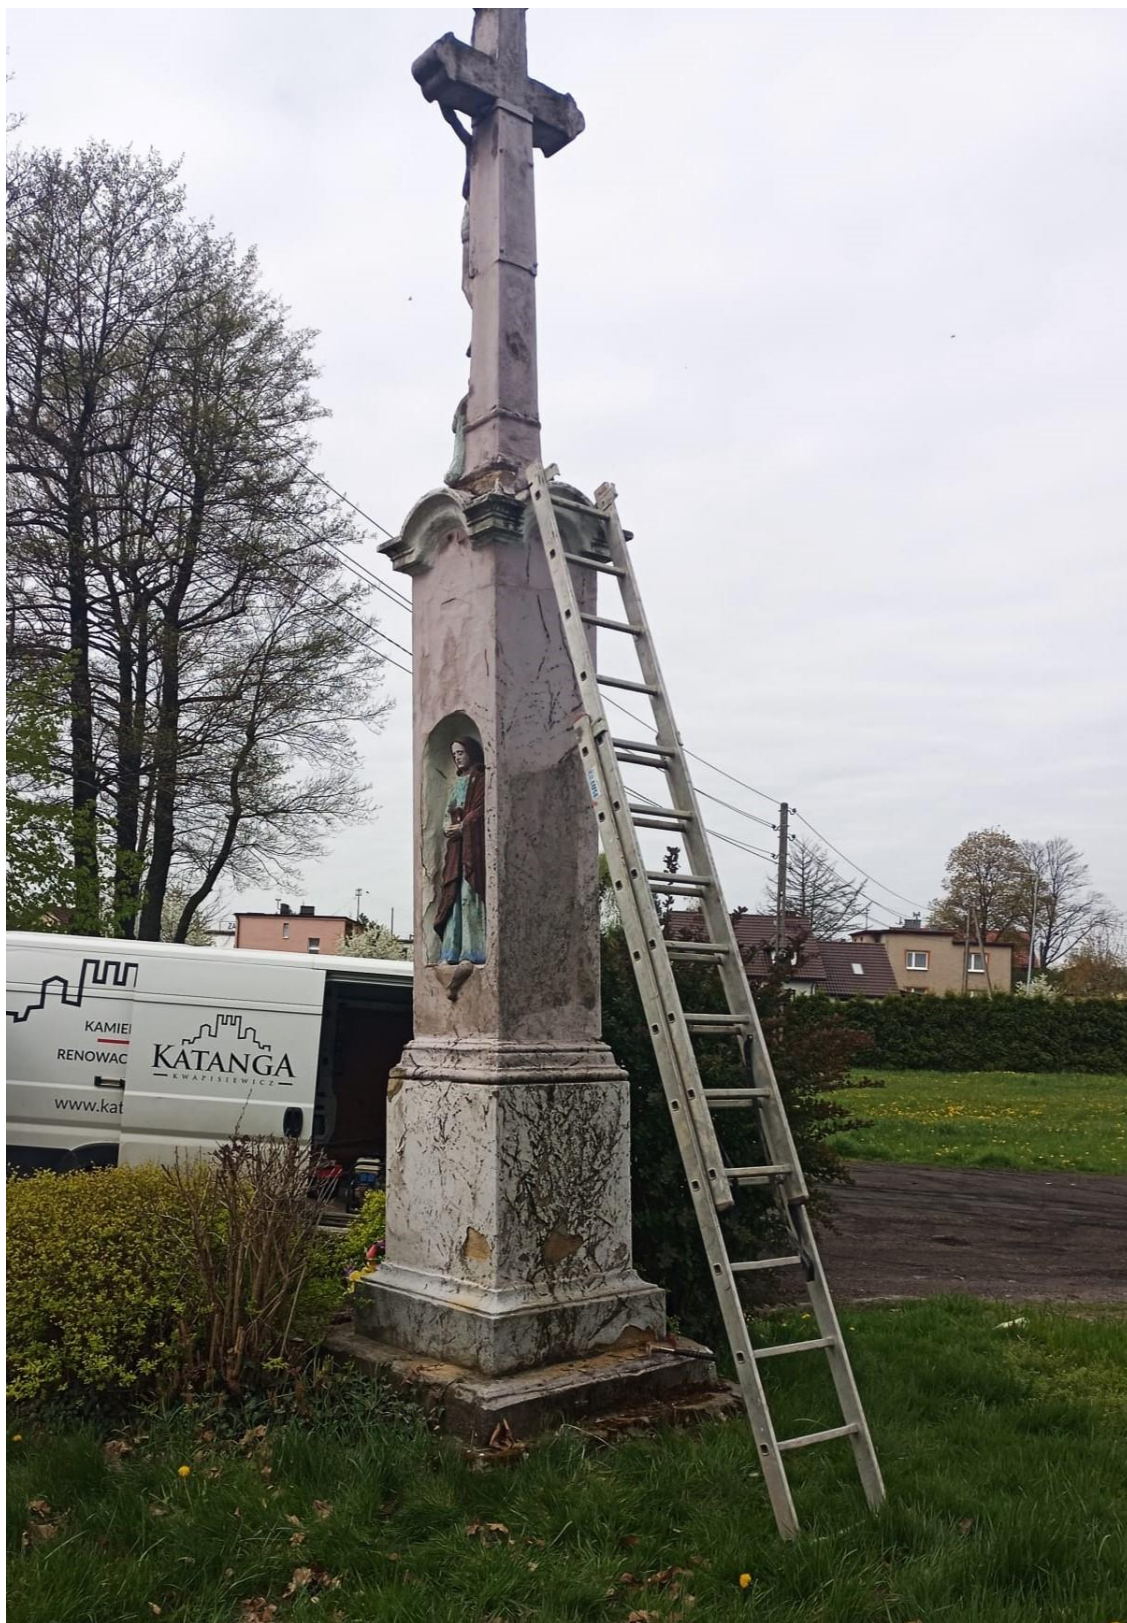
**Fot. nr 3.** Stan zachowania obiektu przed konserwacją, widok z tyłu. Fot. Katanga, kwiecień 2024 r.

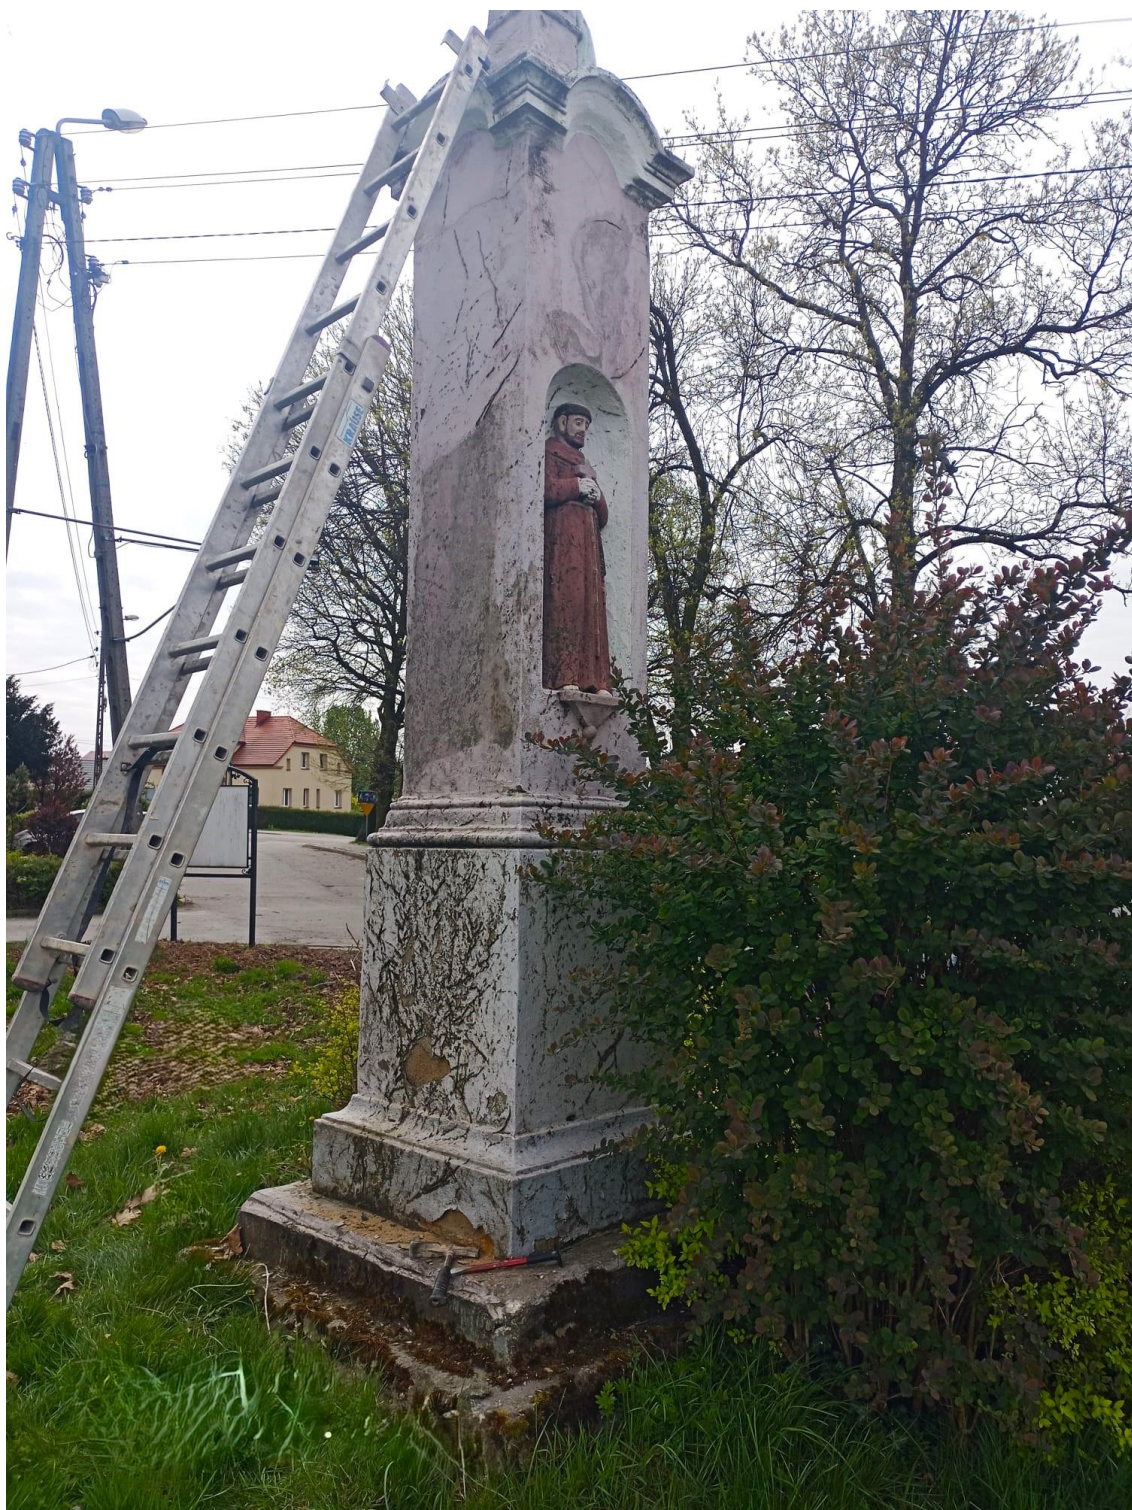
**Fot. nr 4.** Stan zachowania obiektu przed konserwacją, widok z prawej strony pomnika. Fot. Katanga, kwiecień 2024 r.

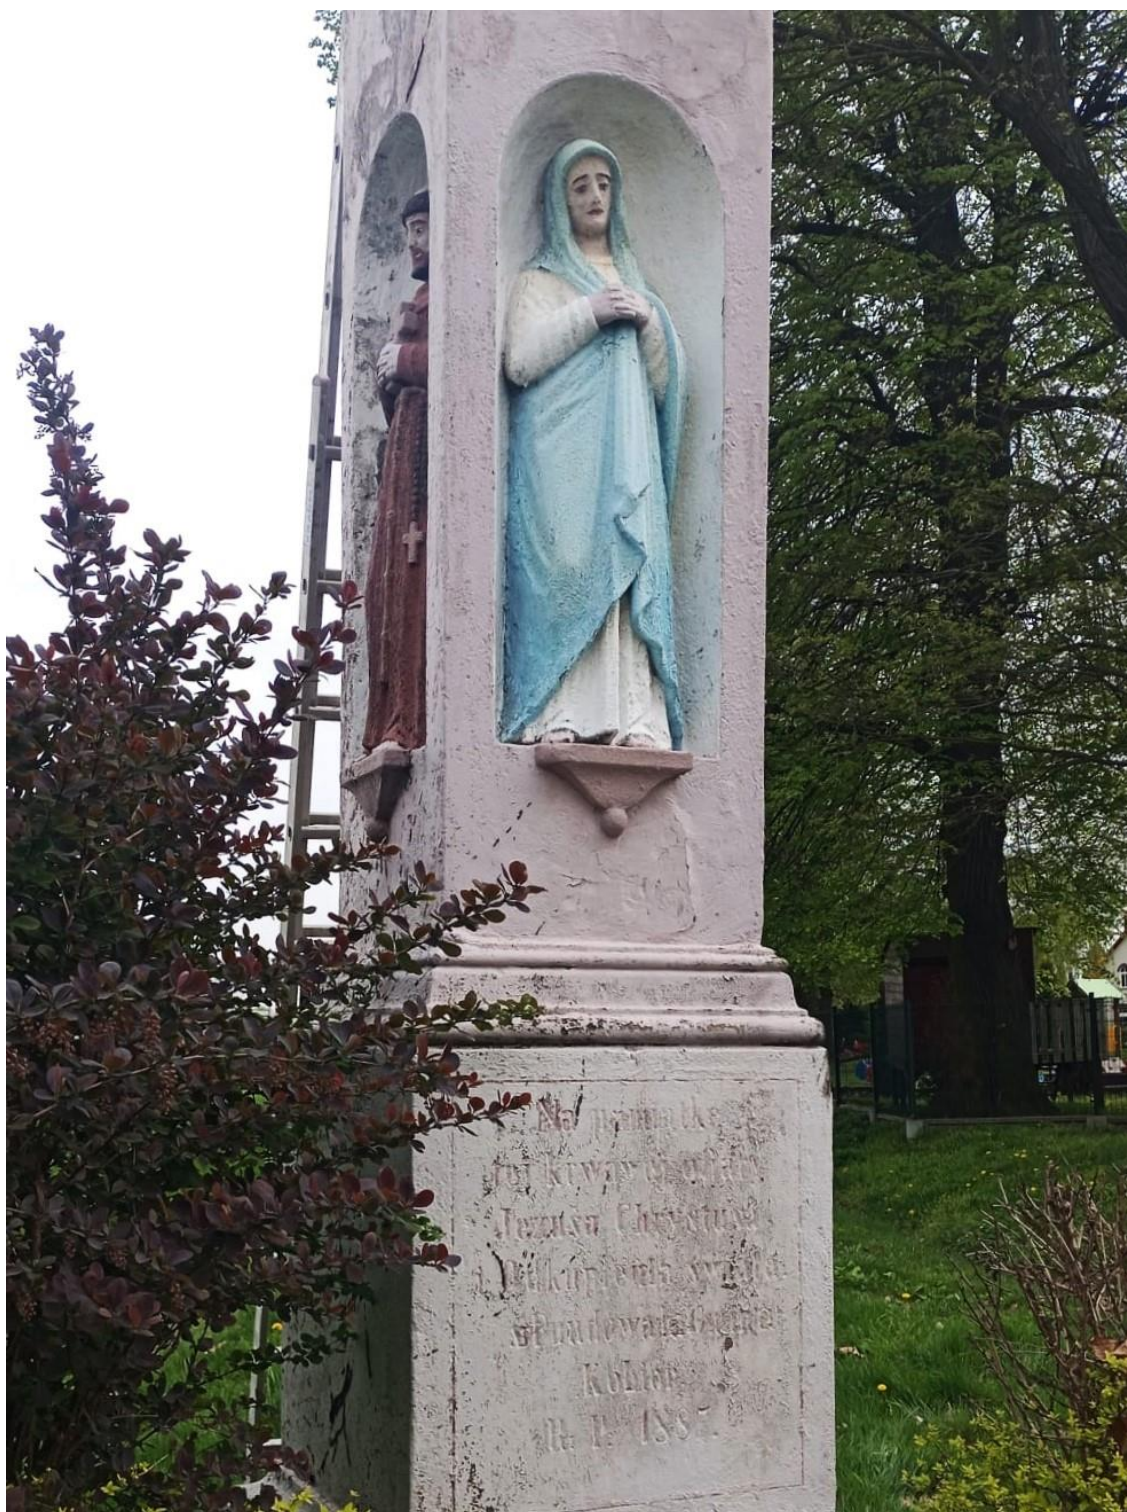
**Fot. nr 5.** Stan zachowania obiektu przed konserwacją, ujęcie na figurę matki Boskiej i Św. Franciszka. Fot. Katanga, kwiecień 2024 r.

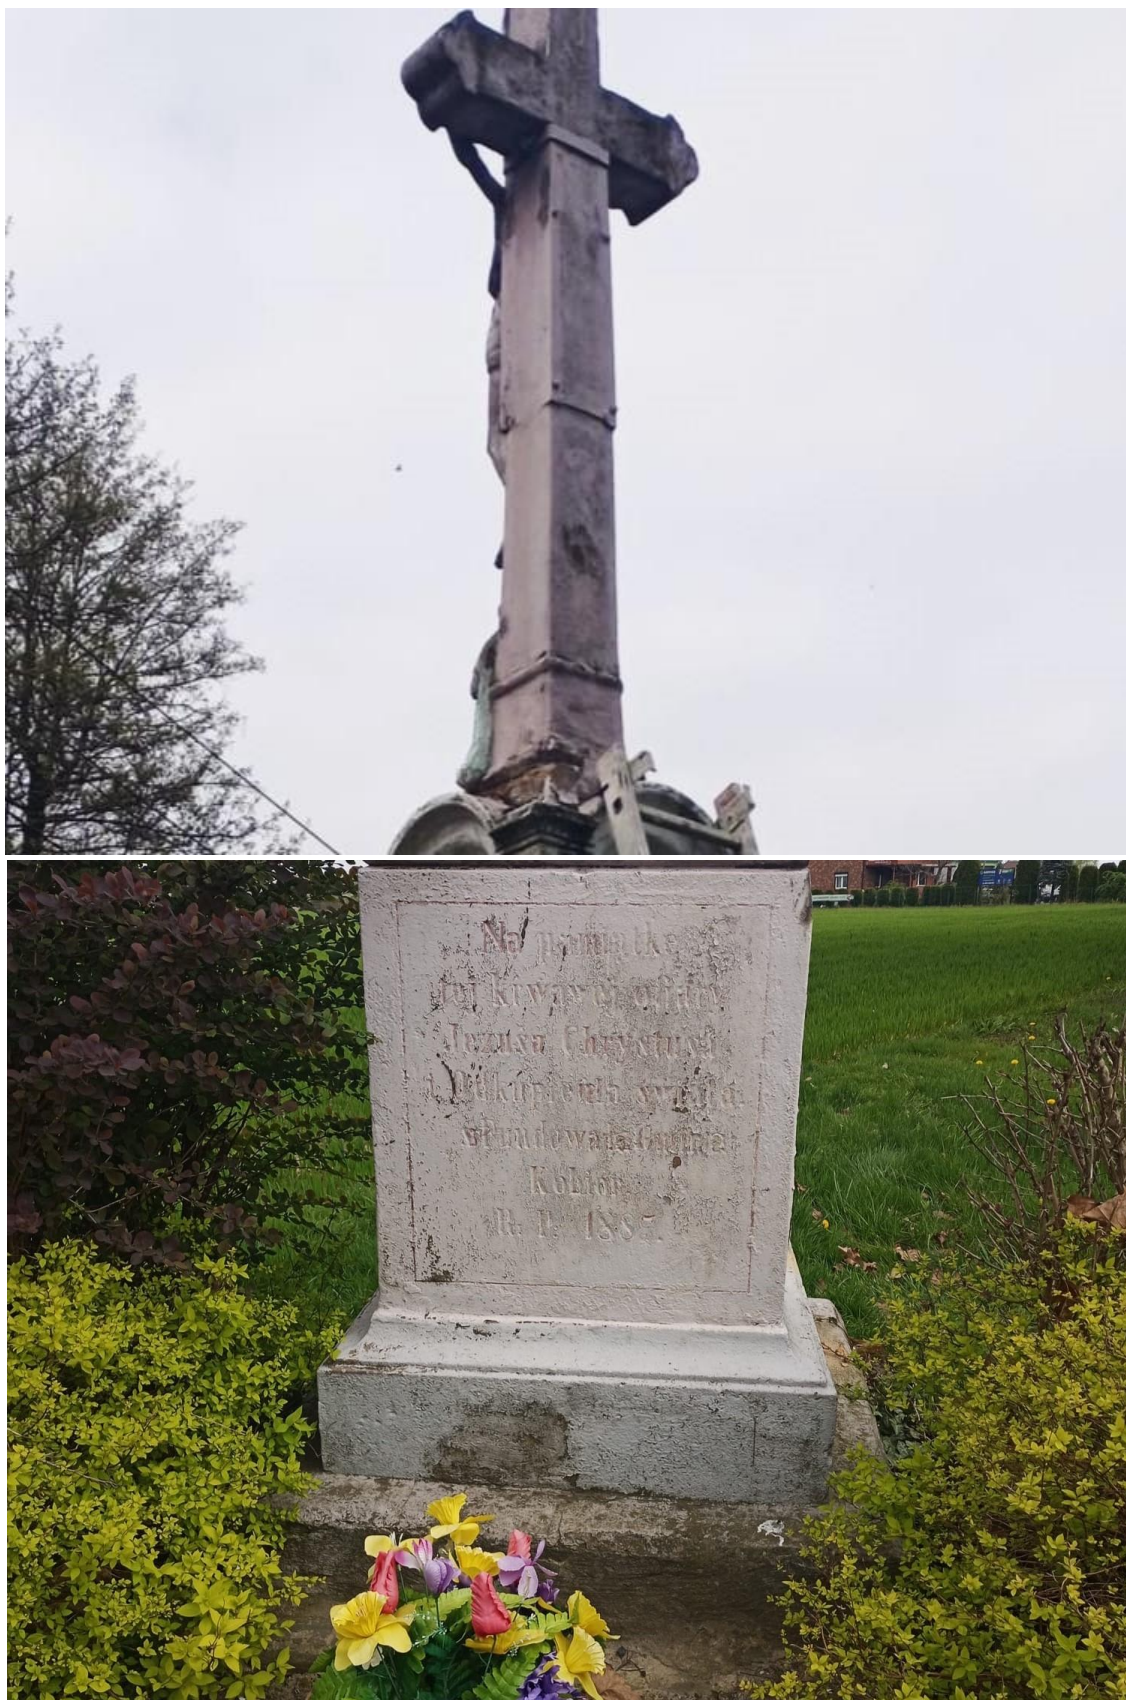
rzeźbiarski zatracił ostrość detalu oraz samej formy, część liternicza jest w znacznym stopniu nieczytelna. Krzyż posiada metalowe elementy spinające, zabezpieczające przed rozłamem.

**Fot. nr 6-7.** Stan zachowania obiektu, detal-dobrze widoczna konstrukcja spinająca krzyż oraz erozja czcionki na dolnym elemencie cokołu. Fot. Katanga, kwiecień 2024 r.

Z obiektu sunięto stare, skorodowane elementy metalowe – kotwiące i spinające konstrukcję krzyża. Zastąpiono je prętami ze stali nierdzewnej. W celu wzmocnienia konstrukcji krzyża - alternatywnie do konstrukcji spinającej wykonano konstrukcję chowaną. W tym celu wykonano bruzdę konstrukcyjną w tylnej części krzyża i wklejono w nią monolityczny pręt ze stali nierdzewnej o dużej średnicy ( fot. nr 55 ). Wzmocnieniu poddano również ramiona krzyża przy zastosowaniu analogicznej metody.

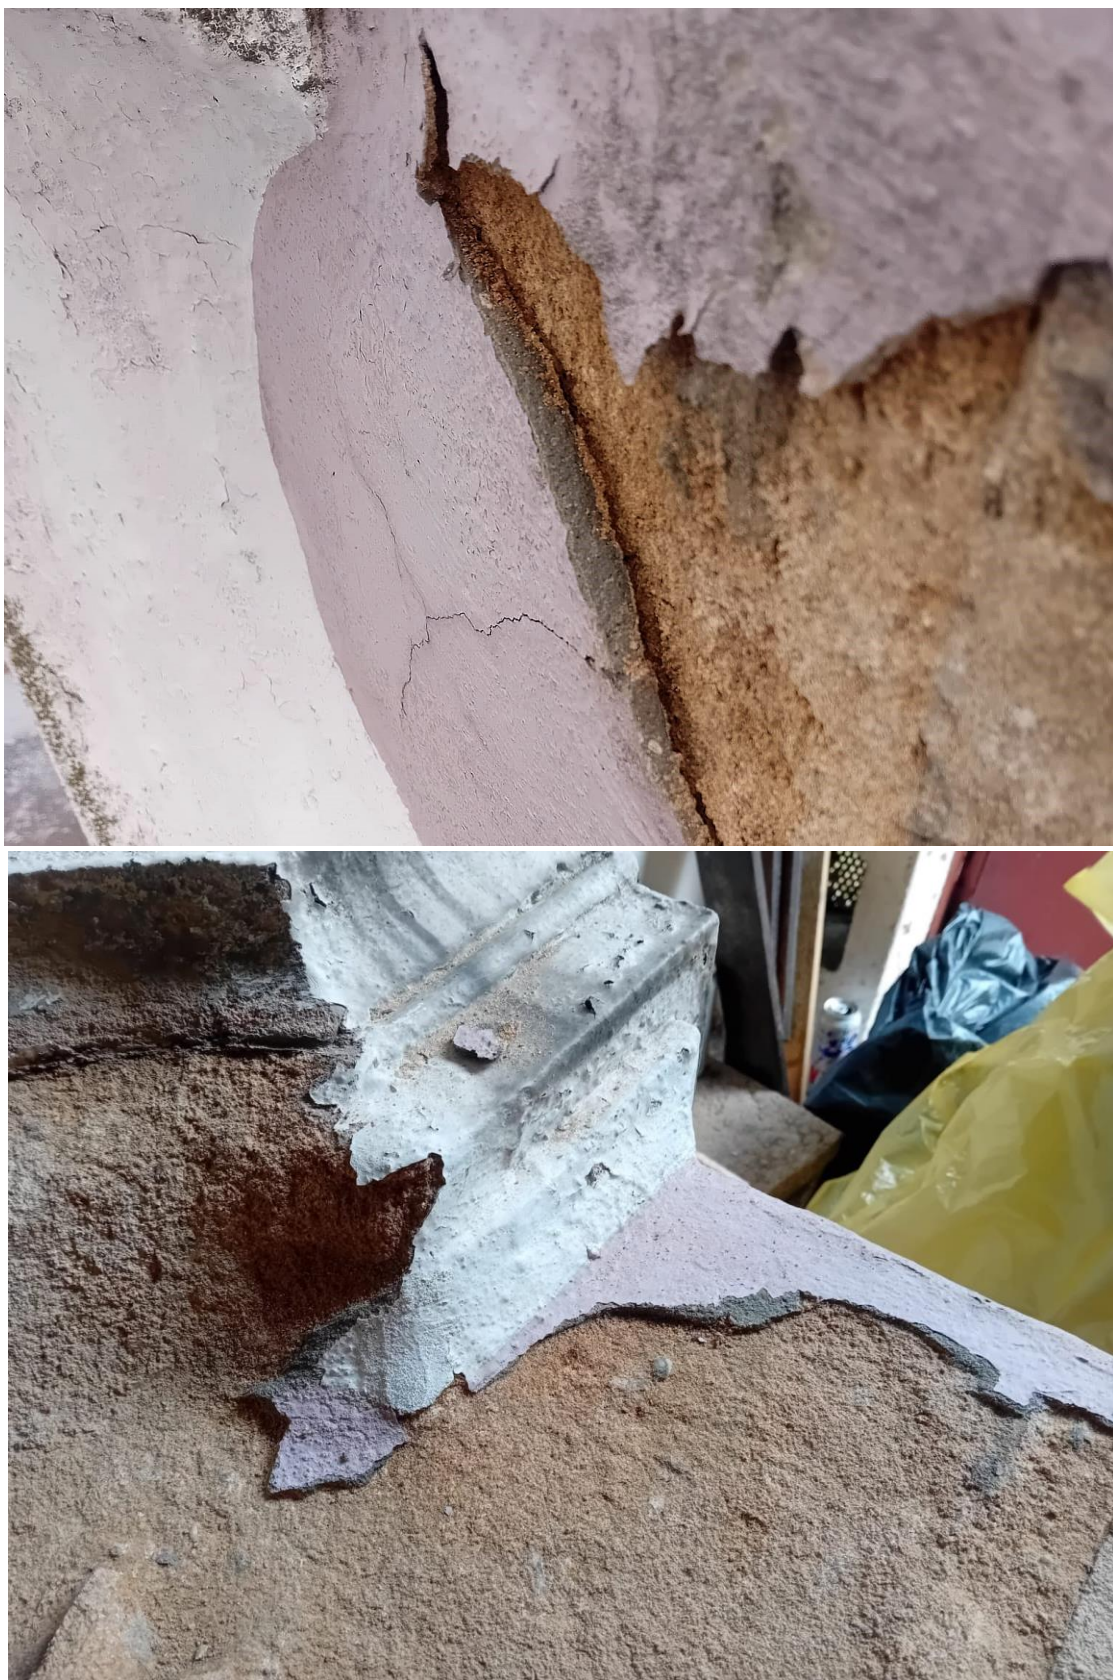
Badania stratygraficzne obiektu wykazały miejscowo 22 warstwy przemałowań oraz obecność szlichty cementowej. Tak szczelne pokrycie powierzchni obiektu skutkowało znacznym uszczelnieniem obiektu. Brak izolacji poziomej, uszczelnienie obiektu warstwą cementu i farby, doprowadziło do znacznej akumulacji wilgoci, zarówno tej podciąganej kapilarnie jak i pochodzącej z wód opadowych i pary wodnej. Zaprawy cementowe ( np. szary cement portlandzki ) mają skłonność do kumulowania wilgoci, podnosząc zawilgocenie obiektu, przy jednoczesnym utrudnianiu oddawania jej z obiektu, co w przypadku naszej strefy klimatycznej skutkuje długotrwałym zawilgoceniem kamienia. Dodatkowo zaprawy cementowe podnoszą zasolenie obiektów z naturalnych kamieni porowatych, co wpływa na zwiększoną higroskopijność, dodatkowo zwiększając stopień zawilgocenia. Czynnikiem ten jest niezwykle groźny w okresie zimowym; wiąże się to z procesem zamarzania, w którym woda przechodzi ze stanu ciekłego w stan stały ( lód ), zwiększając swoją objętość o nawet kilkanaście % – powoduje to powstawanie naprężeń w kapilarach i powolny proces osłabiania powierzchni kamienia, co z czasem prowadzi do jego erozji.

**Fot. nr 12-13.** Widok na górną część cokołu po demontażu. Dobrze widoczna gruba warstwa cementu i przemalowań odspojona od kamienia. Fot. G. Mienkiewicz, kwiecień 2024 r.

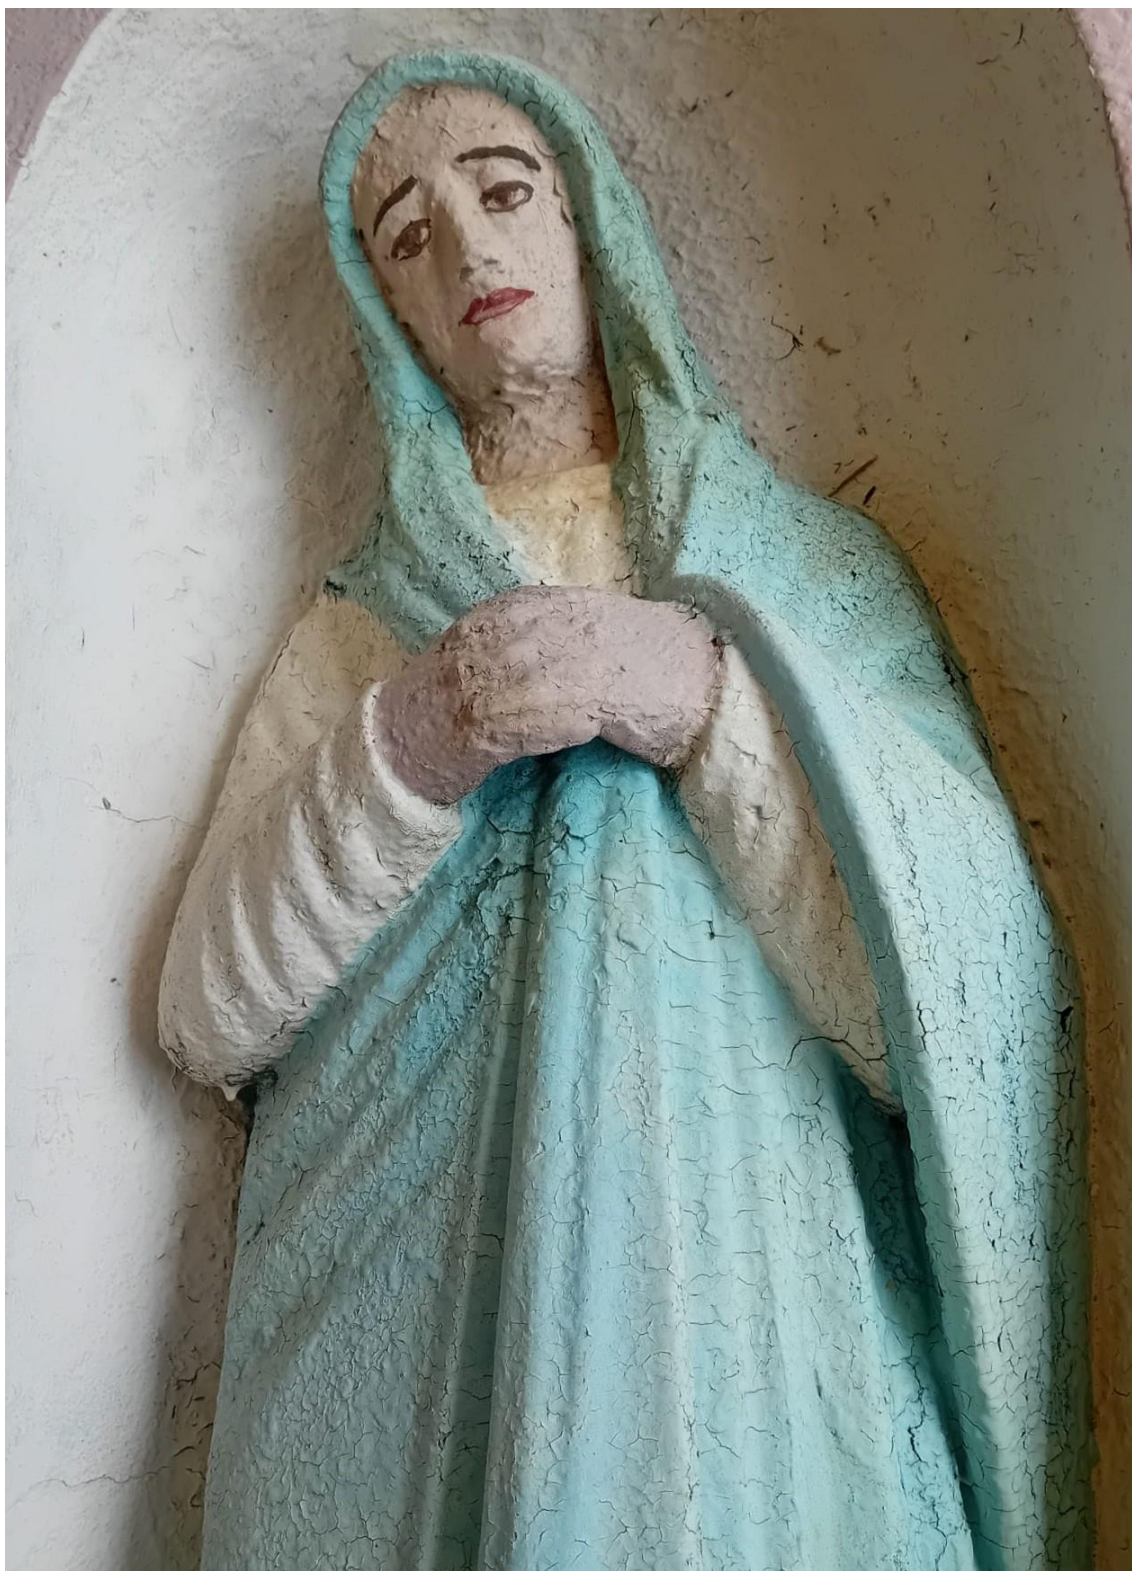
**Fot. nr 14.** Ujęcie frontalne Matki Boskiej – dobrze widoczny stan zachowania powłoki malarskiej.  
Fot. G. Mienkiewicz, kwiecień 2024 r.

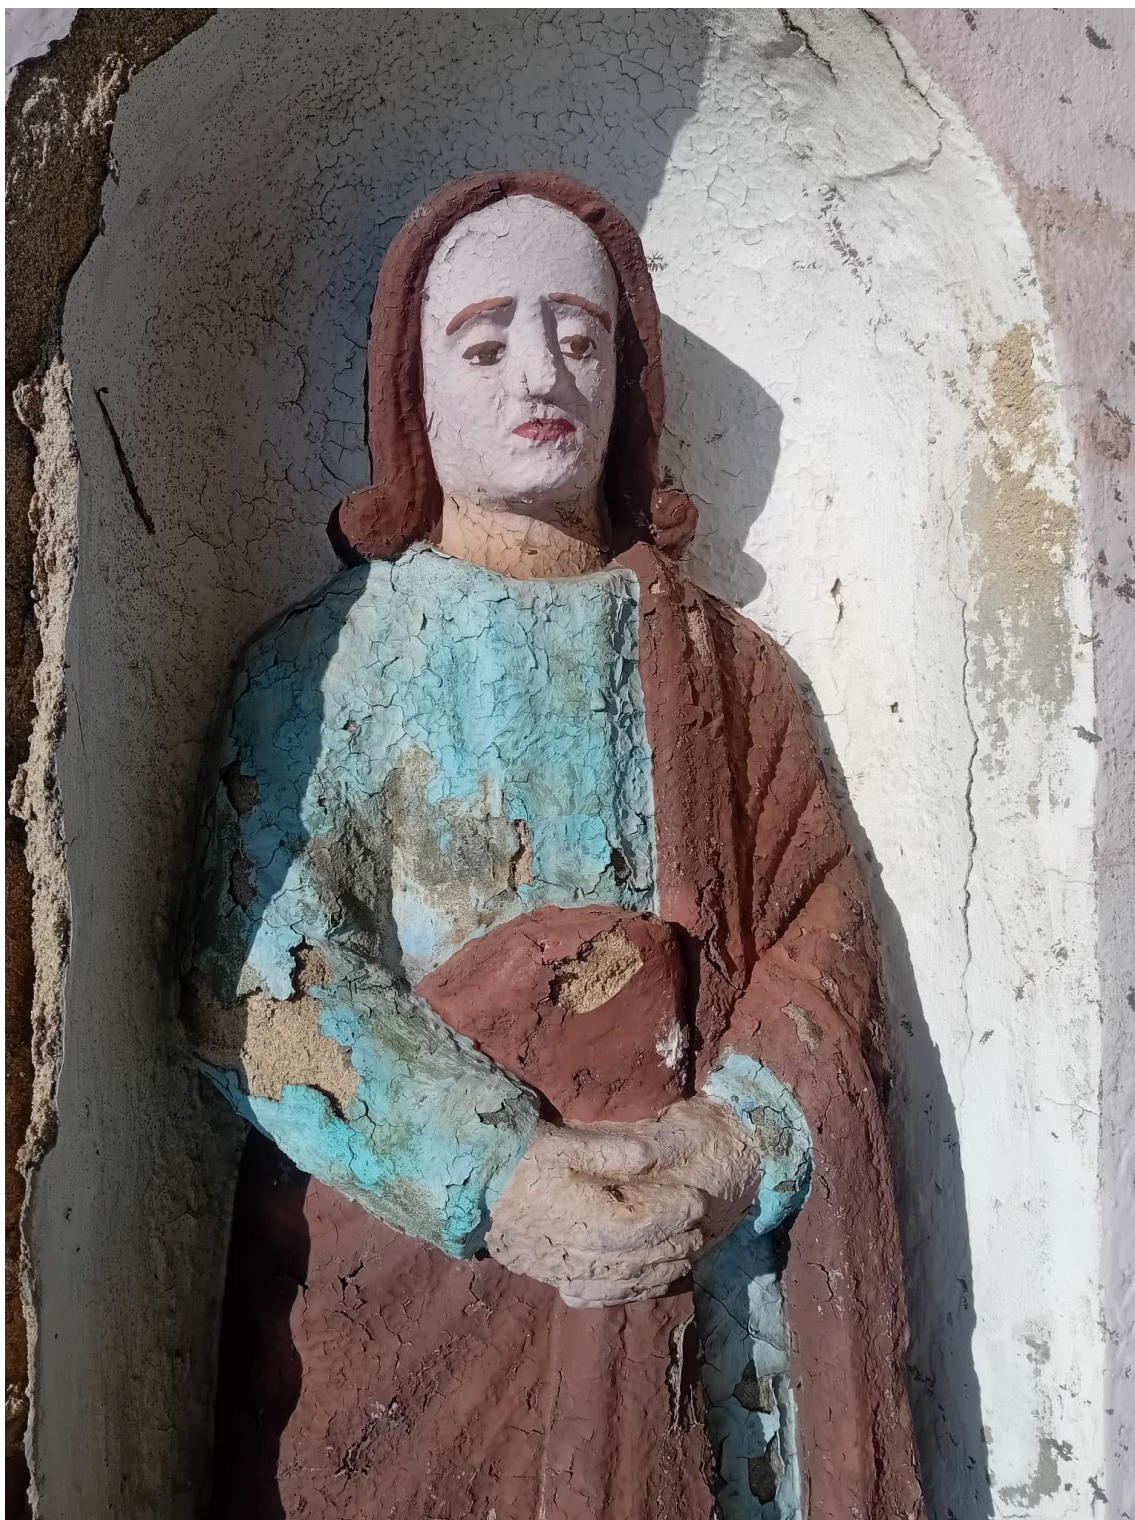
**Fot. nr 15.** Ujęcie frontalne figury Św. Jana – dobrze widoczny stan zachowania powłoki malarskiej, znaczna dezintegracja granularna substancji kamienia. Fot. G. Mienkiewicz, kwiecień 2024 r.

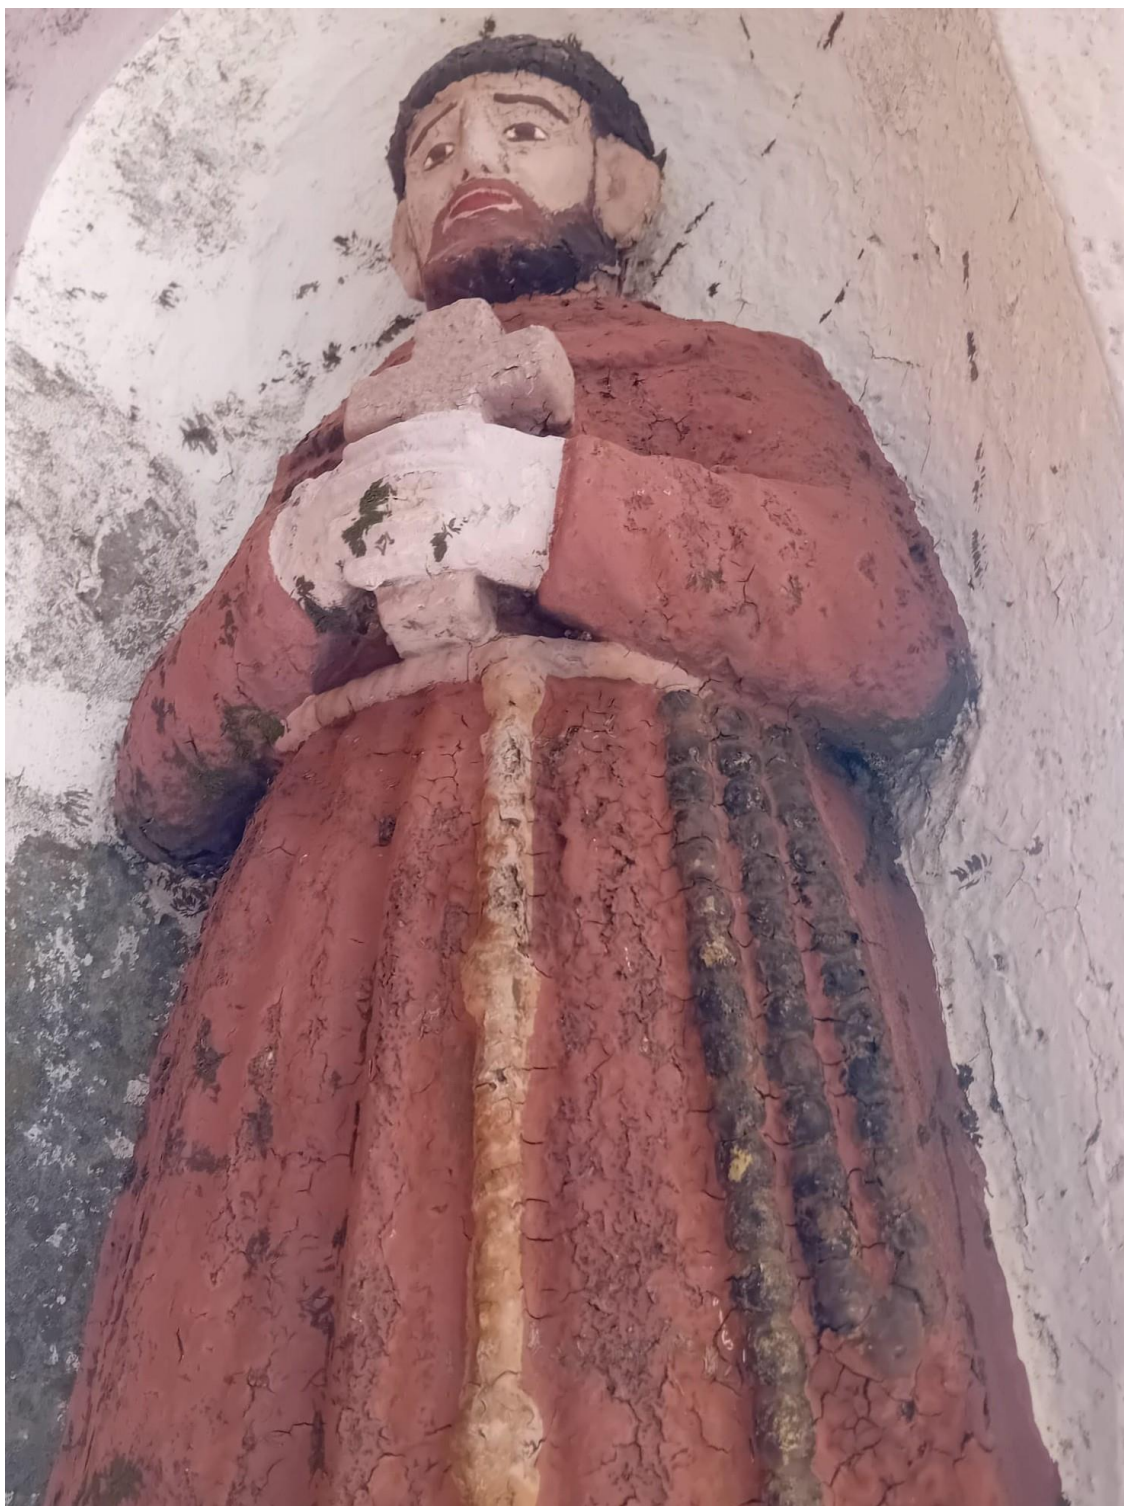
**Fot. nr 15.** Ujęcie frontalne figury Św. Franciszka – dobrze widoczny stan zachowania powłoki malarskiej, liczne spękania i odpryski na całej powierzchni. Fot. G. Mienkiewicz, kwiecień 2024 r.

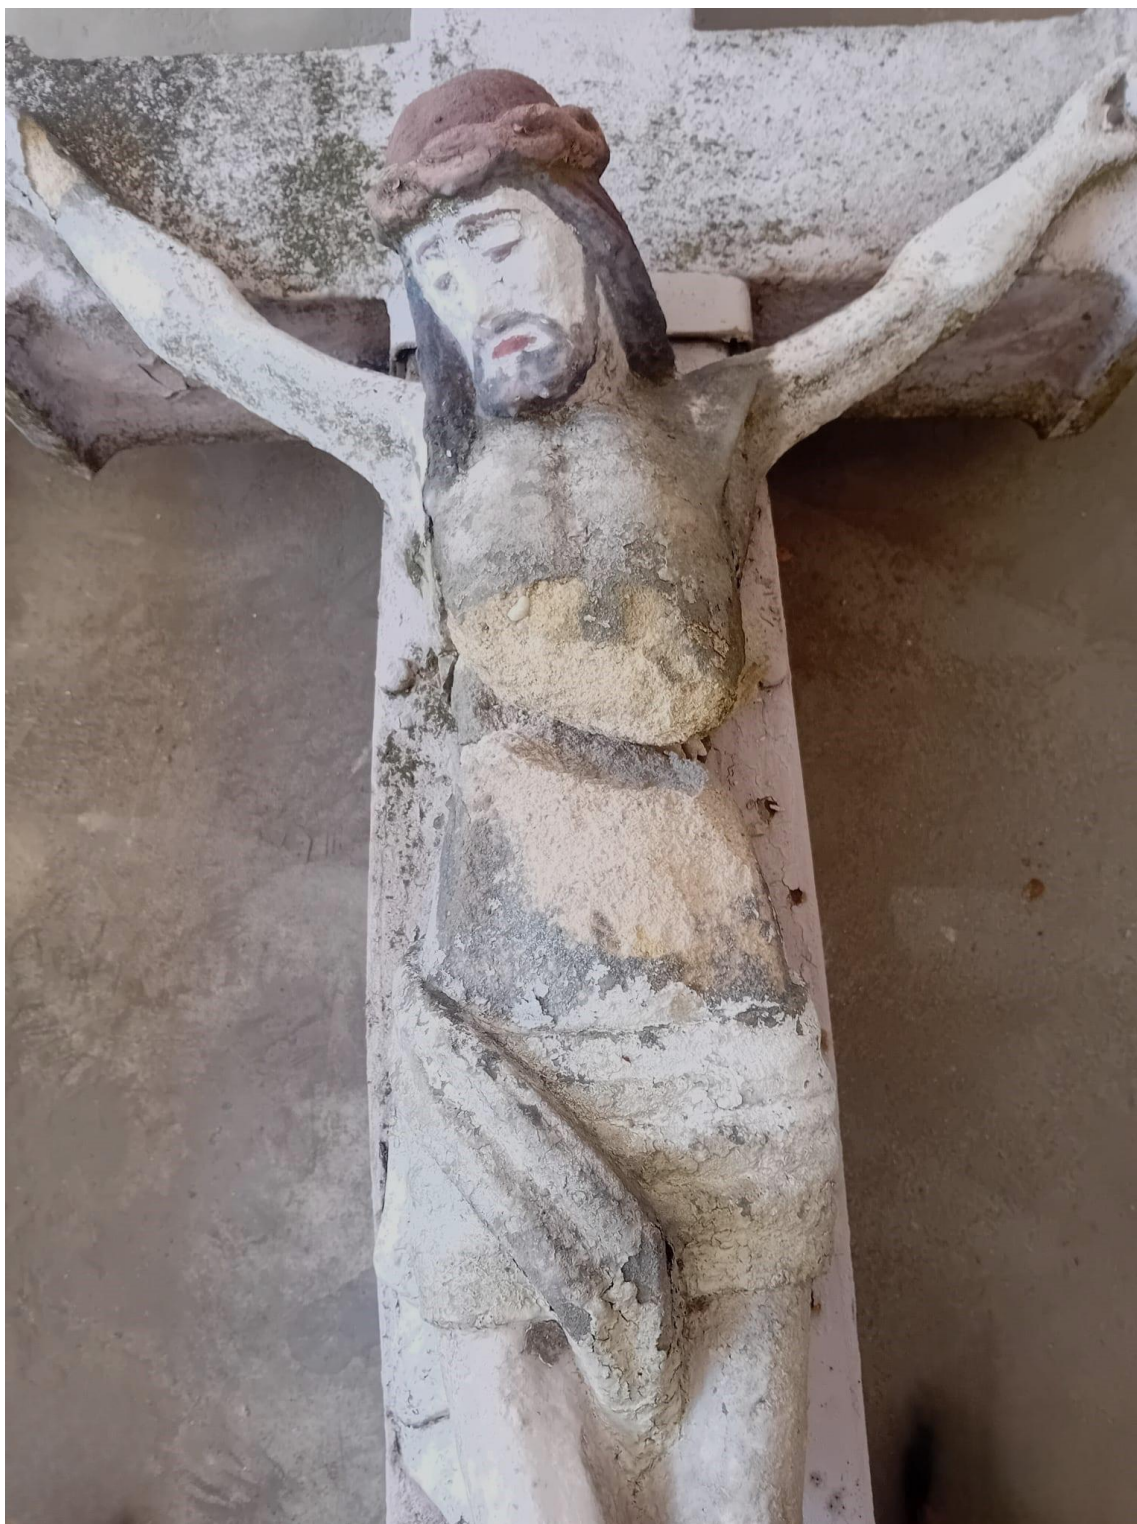
**Fot. nr 16.** Ujęcie frontalne figury Jezusa – dobrze widoczny katastrofalny stan zachowania figury, znaczna dezintegracja granularna substancji kamienia, liczne ubytki formy, erozja warstw barwnych.  
Fot. G. Mienkiewicz, kwiecień 2024 r.

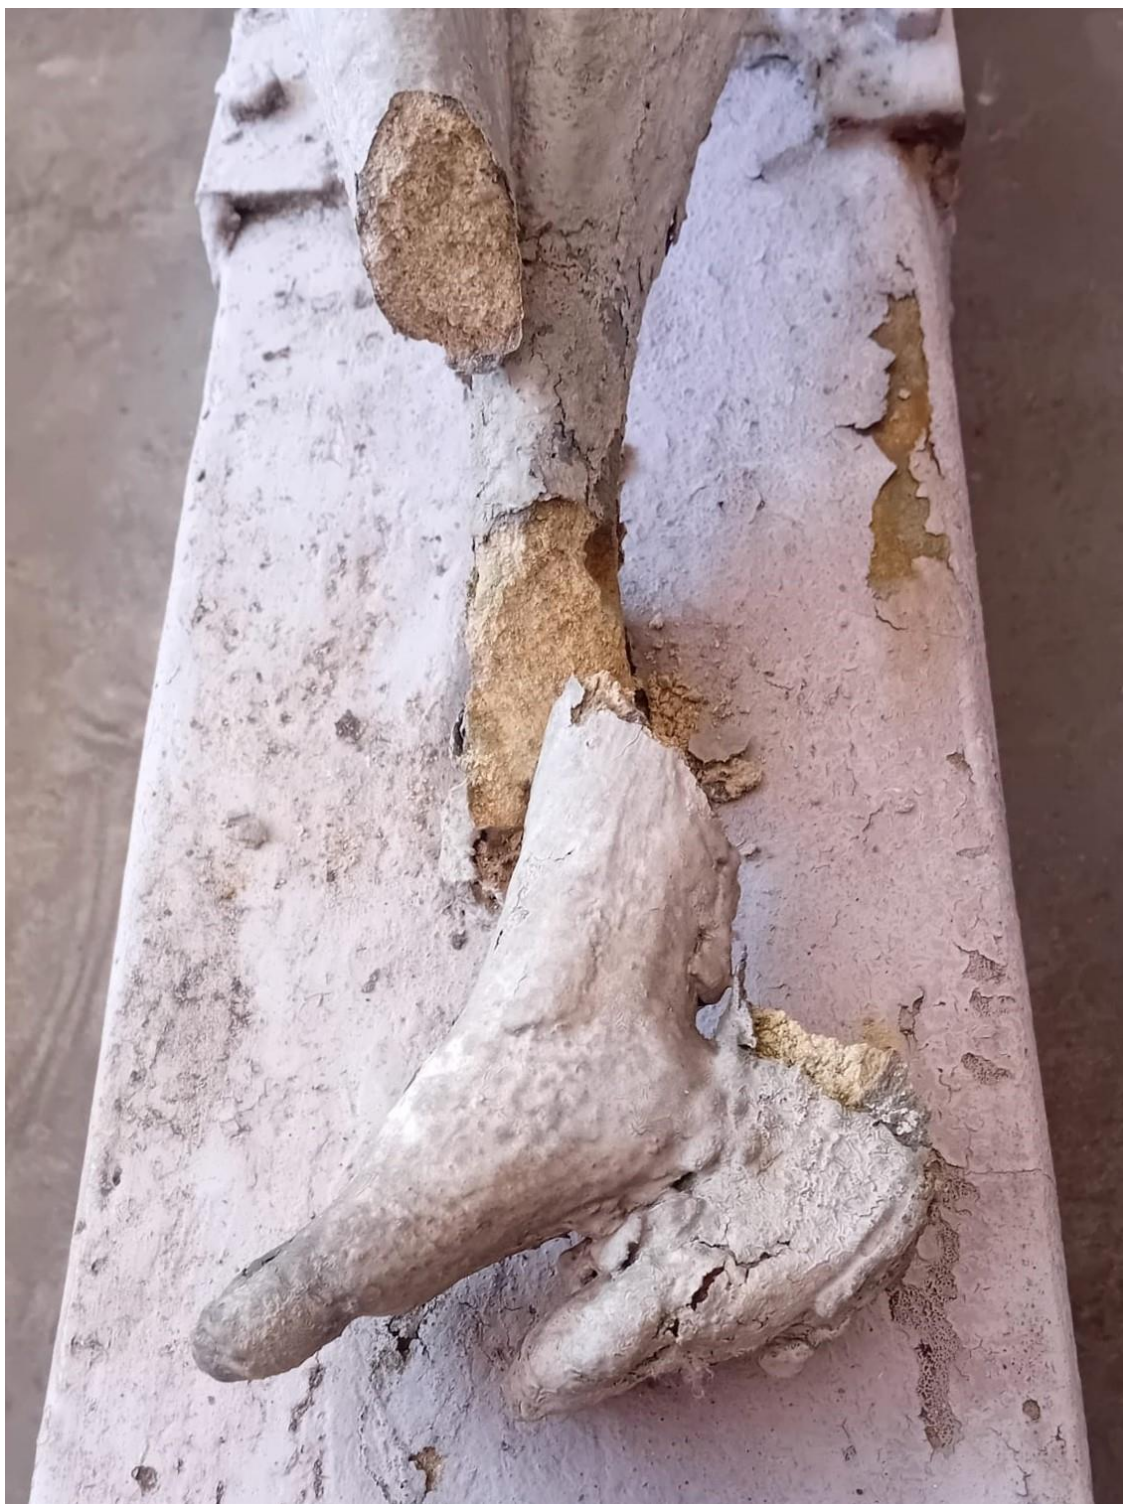
**Fot. nr 17.** Ujęcie frontalne dolnych partii figury Jezusa – dobrze widoczny katastrofalny stan zachowania figury, znaczna dezintegracja granularna substancji kamienia, liczne ubytki formy, erozja warstw barwnych. Fot. G. Mienkiewicz, kwiecień 2024 r.
