## **DOKUMENTACJA POWYKONAWCZA PRAC KONSERWATORSKICH DLA ZABYTKOWEGO KRZYŻA PRZYDROŻNEGO Z 1887 R., 43-210 KOBIÓR**

**Opracowanie: Konserwator dzieł sztuki, mgr Piotr Maślanka, nr dyplomu 8389,  
Grodzisk Mazowiecki, sierpień 2024**

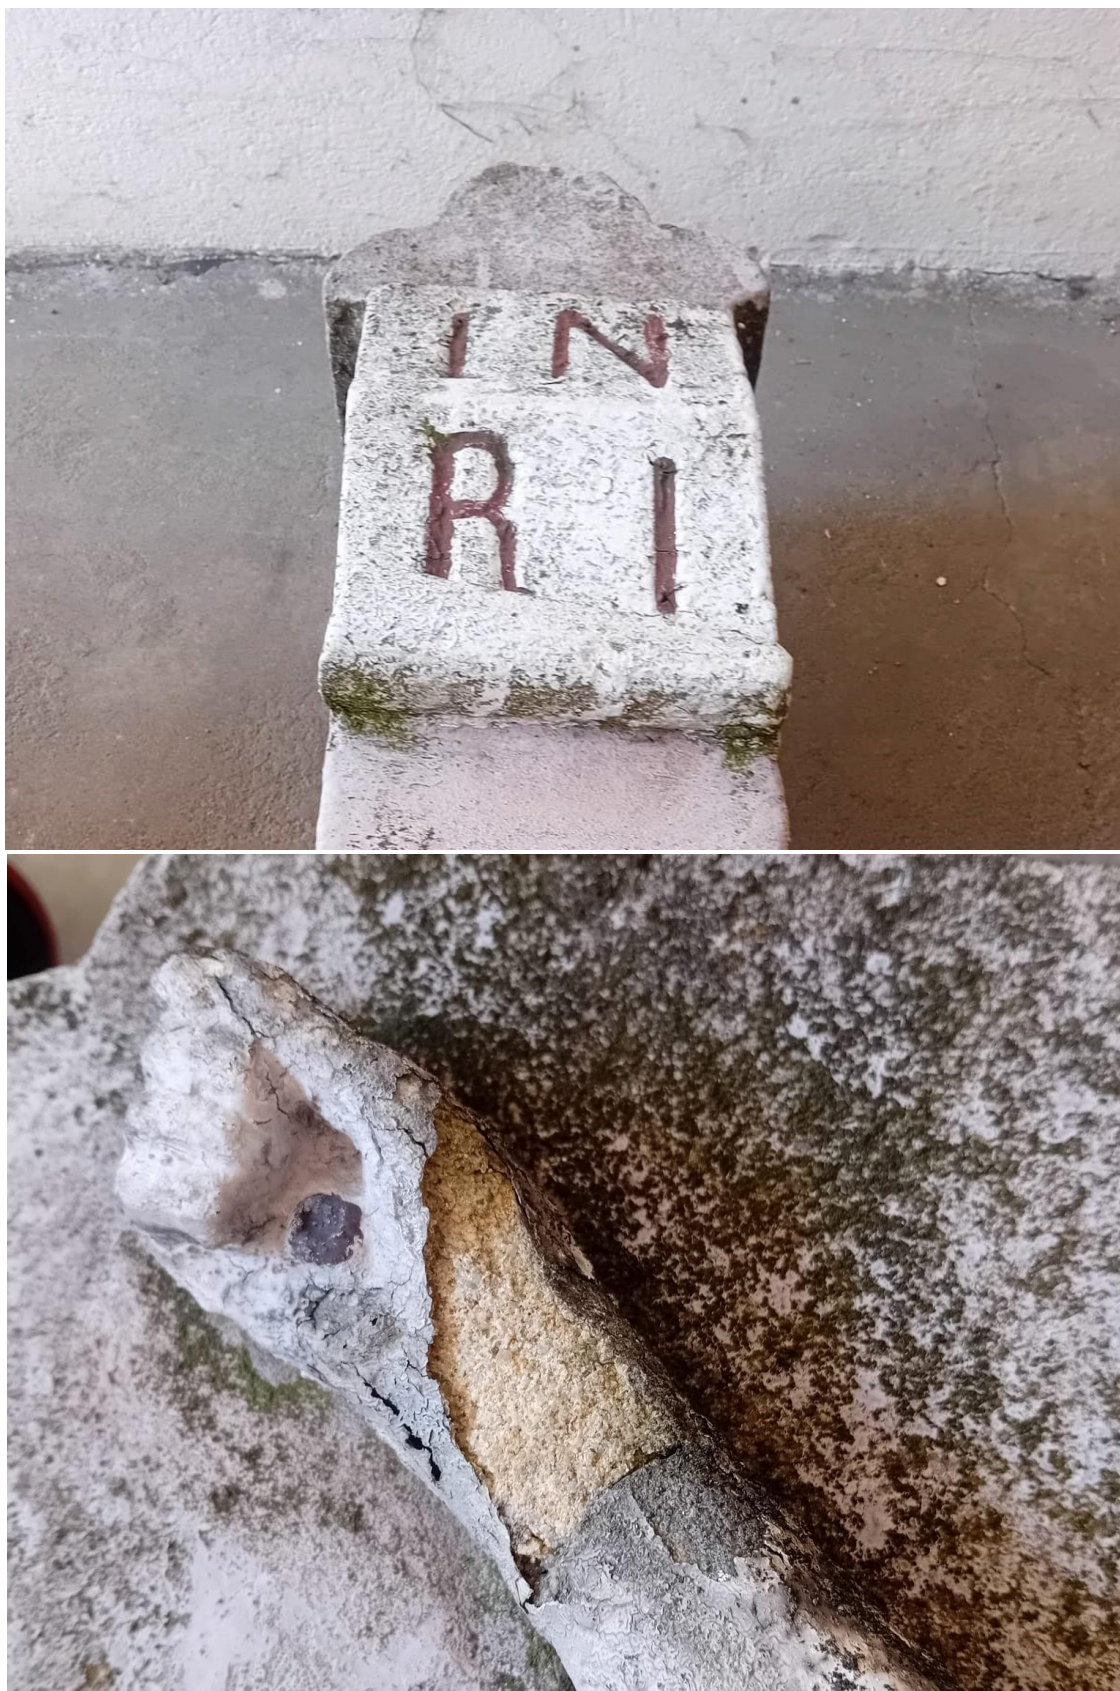
**Fot. nr 18-19.** Ujęcie na akronim z tabliczki i dłoń Jezusa – dobrze widoczny katastrofalny stan zachowania figury, znaczna dezintegracja granularna substancji kamienia, liczne ubytki formy, erozja warstw barwnych. Fot. G. Mienkiewicz, kwiecień 2024 r.

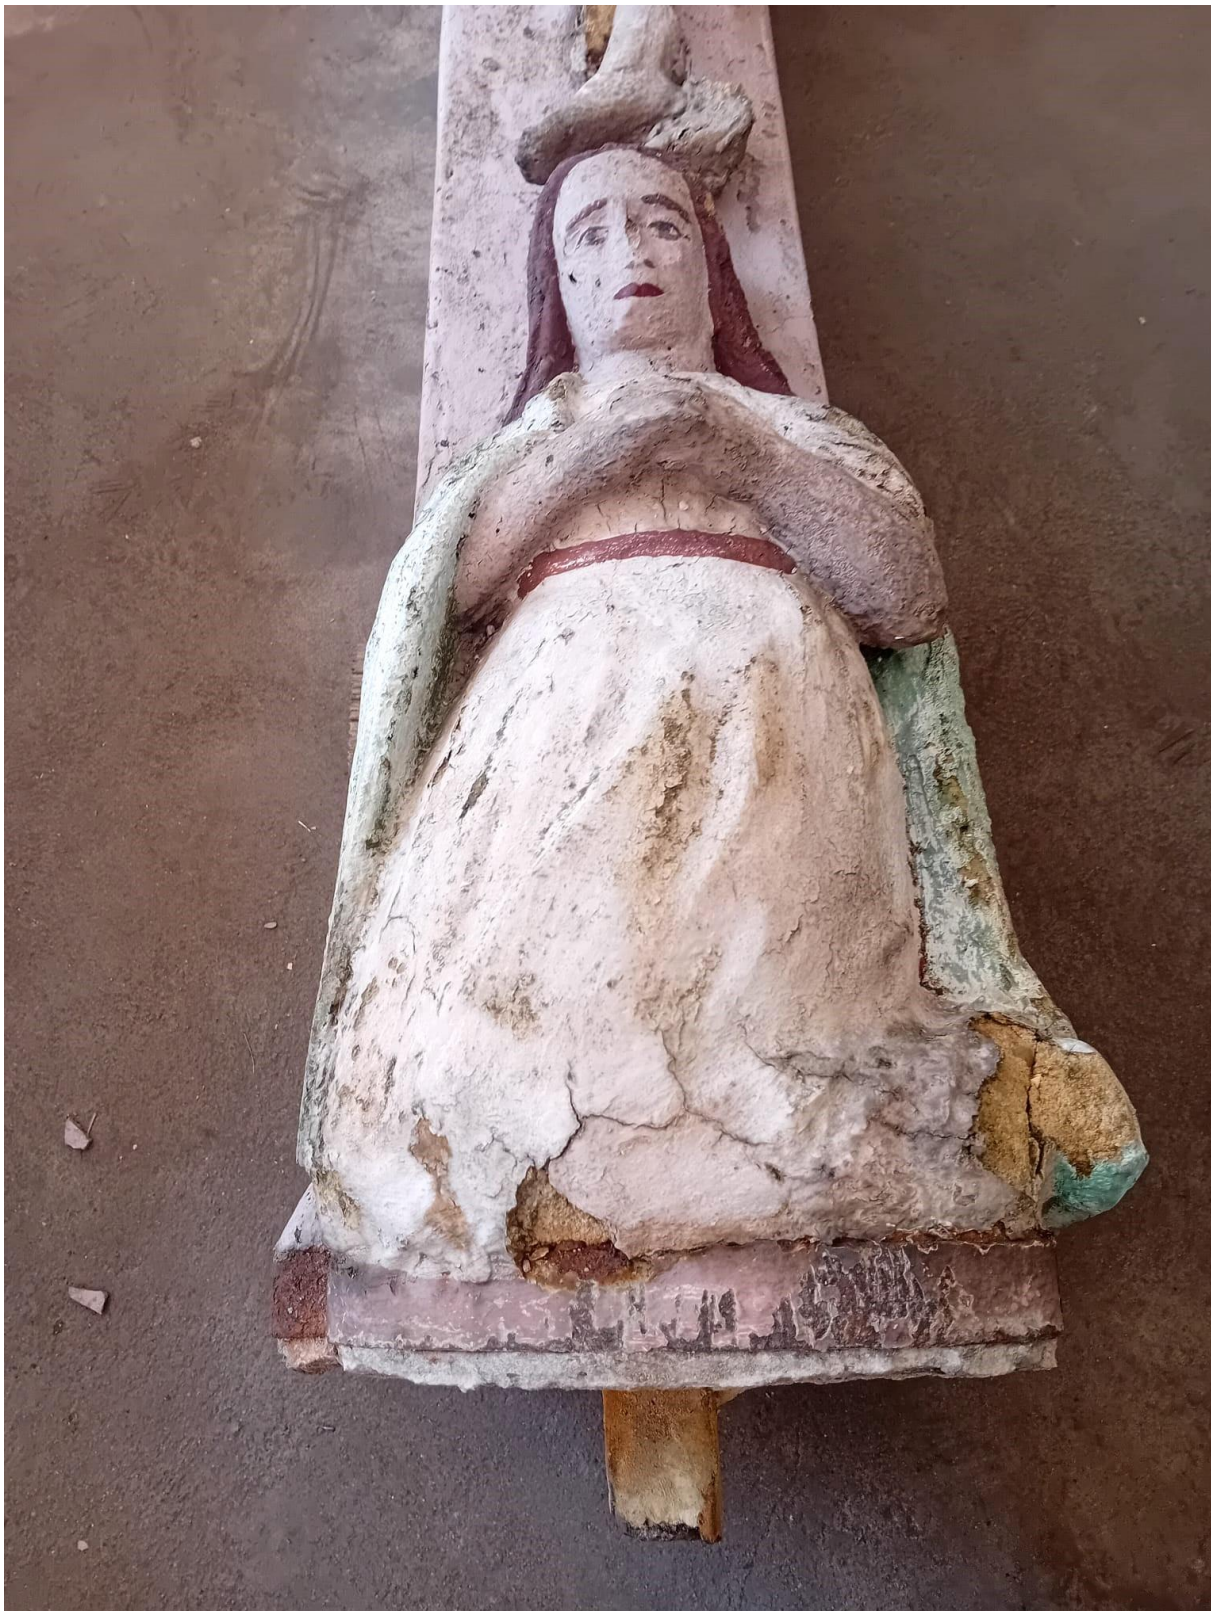
**Fot. nr 20.** Ujęcie frontalne figury Św. Marii Magdaleny – dobrze widoczny stan zachowania powłoki malarskiej, znaczna dezintegracja granularna substancji kamienia, pęknięcia strukturalne oraz metalowa opaska. Fot. G. Mienkiewicz, kwiecień 2024 r.

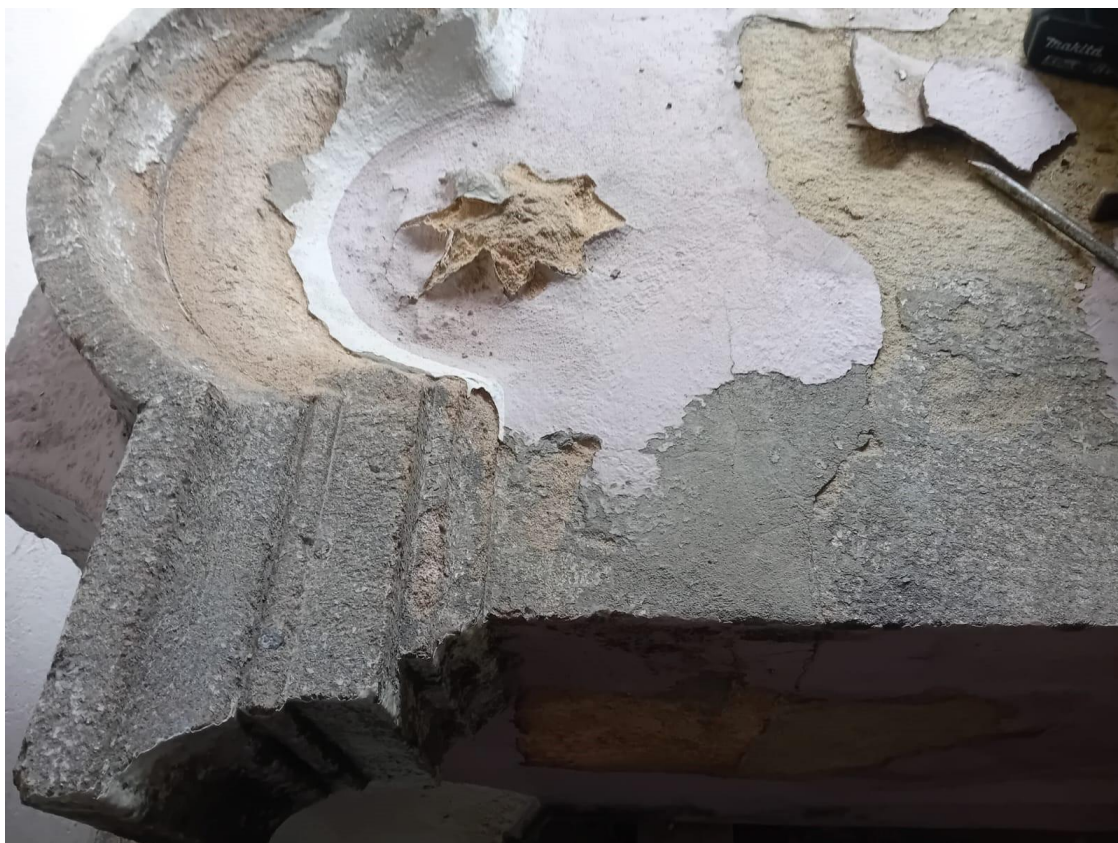
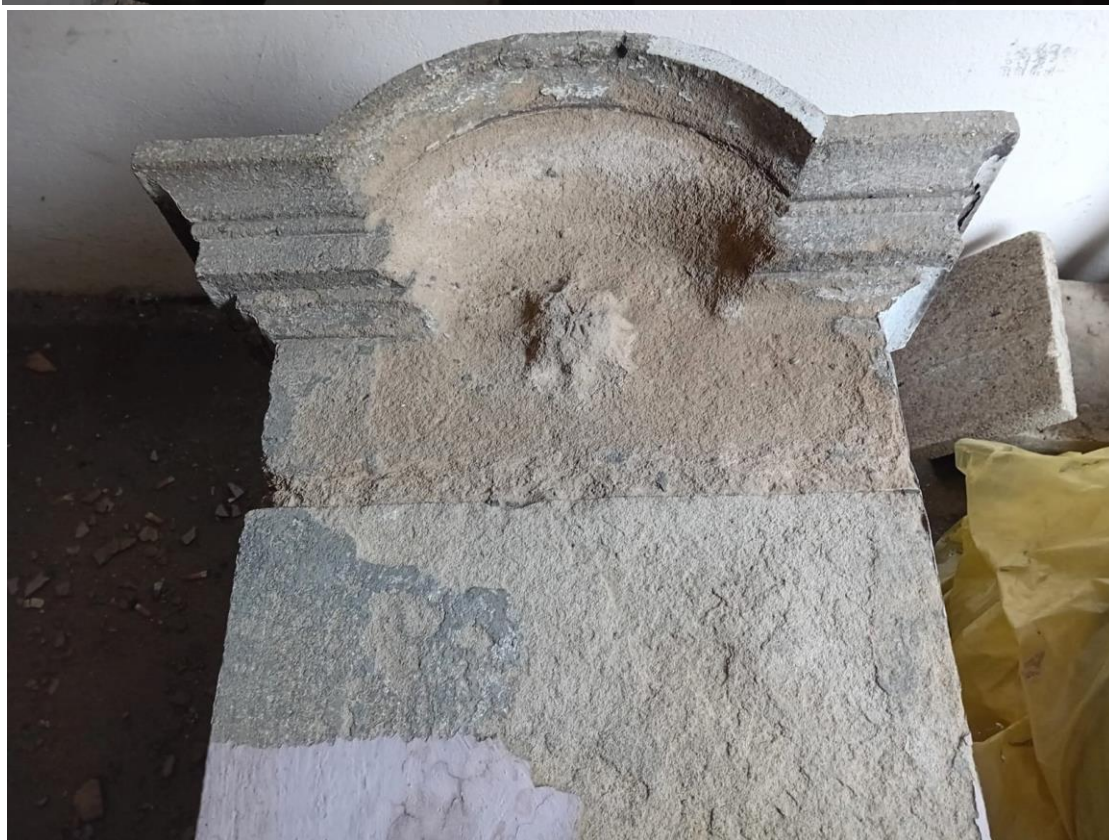
**Fot. nr 21-22.** Ujęcie na elementy górnej części cokołu – dobrze widoczny stan zachowania powłoki malarskiej, wyraźna warstwa szlichty cementowej oraz znaczna dezintegracja granularna substancji kamienia. Fot. G. Mienkiewicz, czerwiec 2024 r.

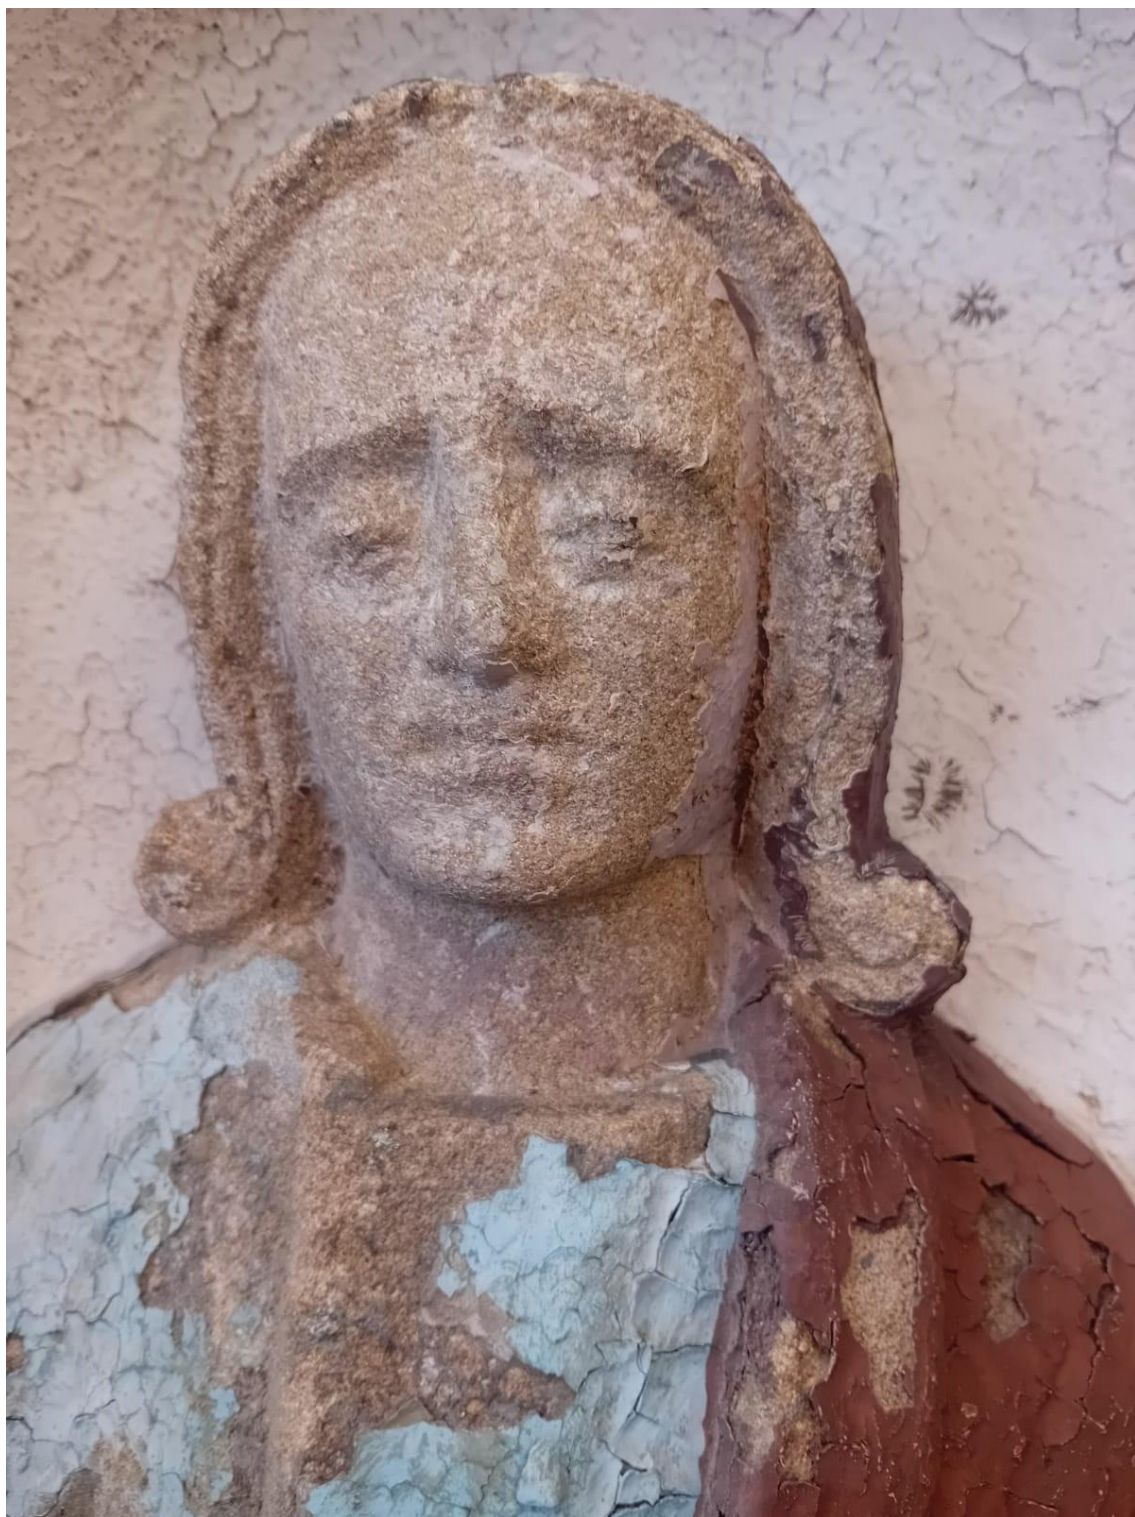
**Fot. nr 23.** Ujęcie na głowę Św. Jana – dobrze widoczny stan zachowania kamienia po oczyszczeniu z powłoki malarskiej, Dobrze widoczne spękania poligonalne warstwy malarskiej i zabrudzenie powierzchniowe kamienia. Fot. G. Mienkiewicz, czerwiec 2024 r.

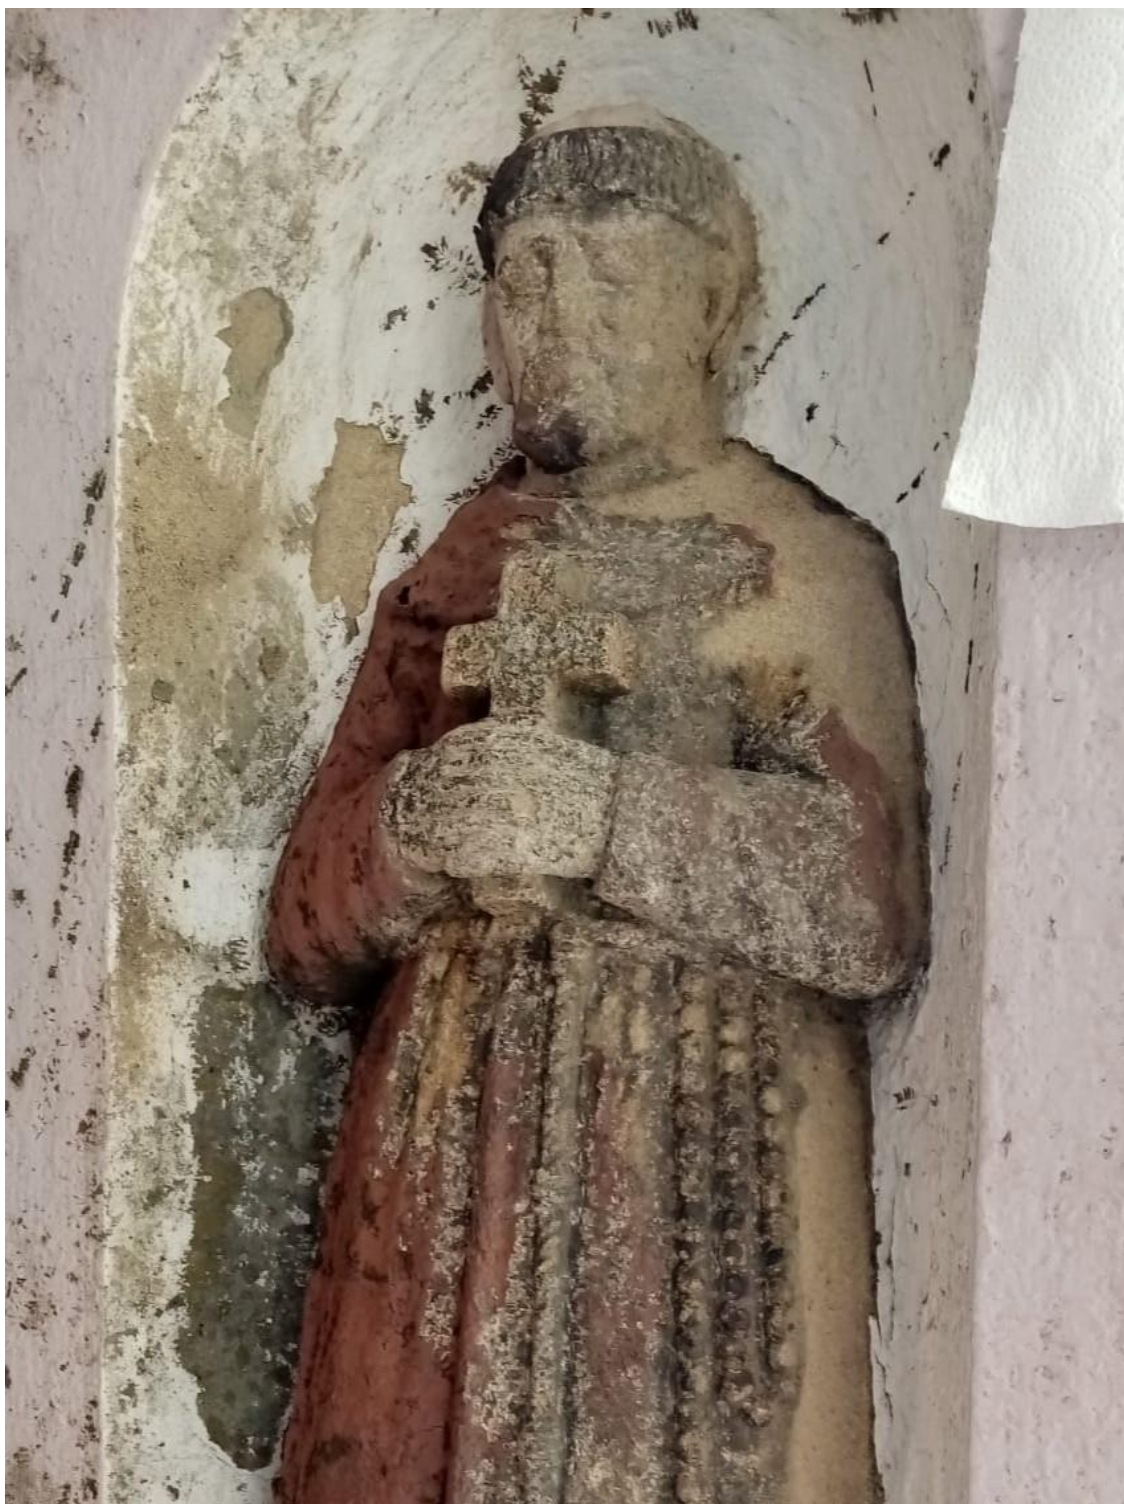
**Fot. nr 24.** Ujęcie na cokół z figurą ŚW. Franciszka – dobrze widoczny stan zachowania kamienia po oczyszczeniu z powłok malarskich i szlicht cementowych, wyraźna erozja lica substancji kamienia. Fot. G. Mienkiewicz, czerwiec 2024 r.

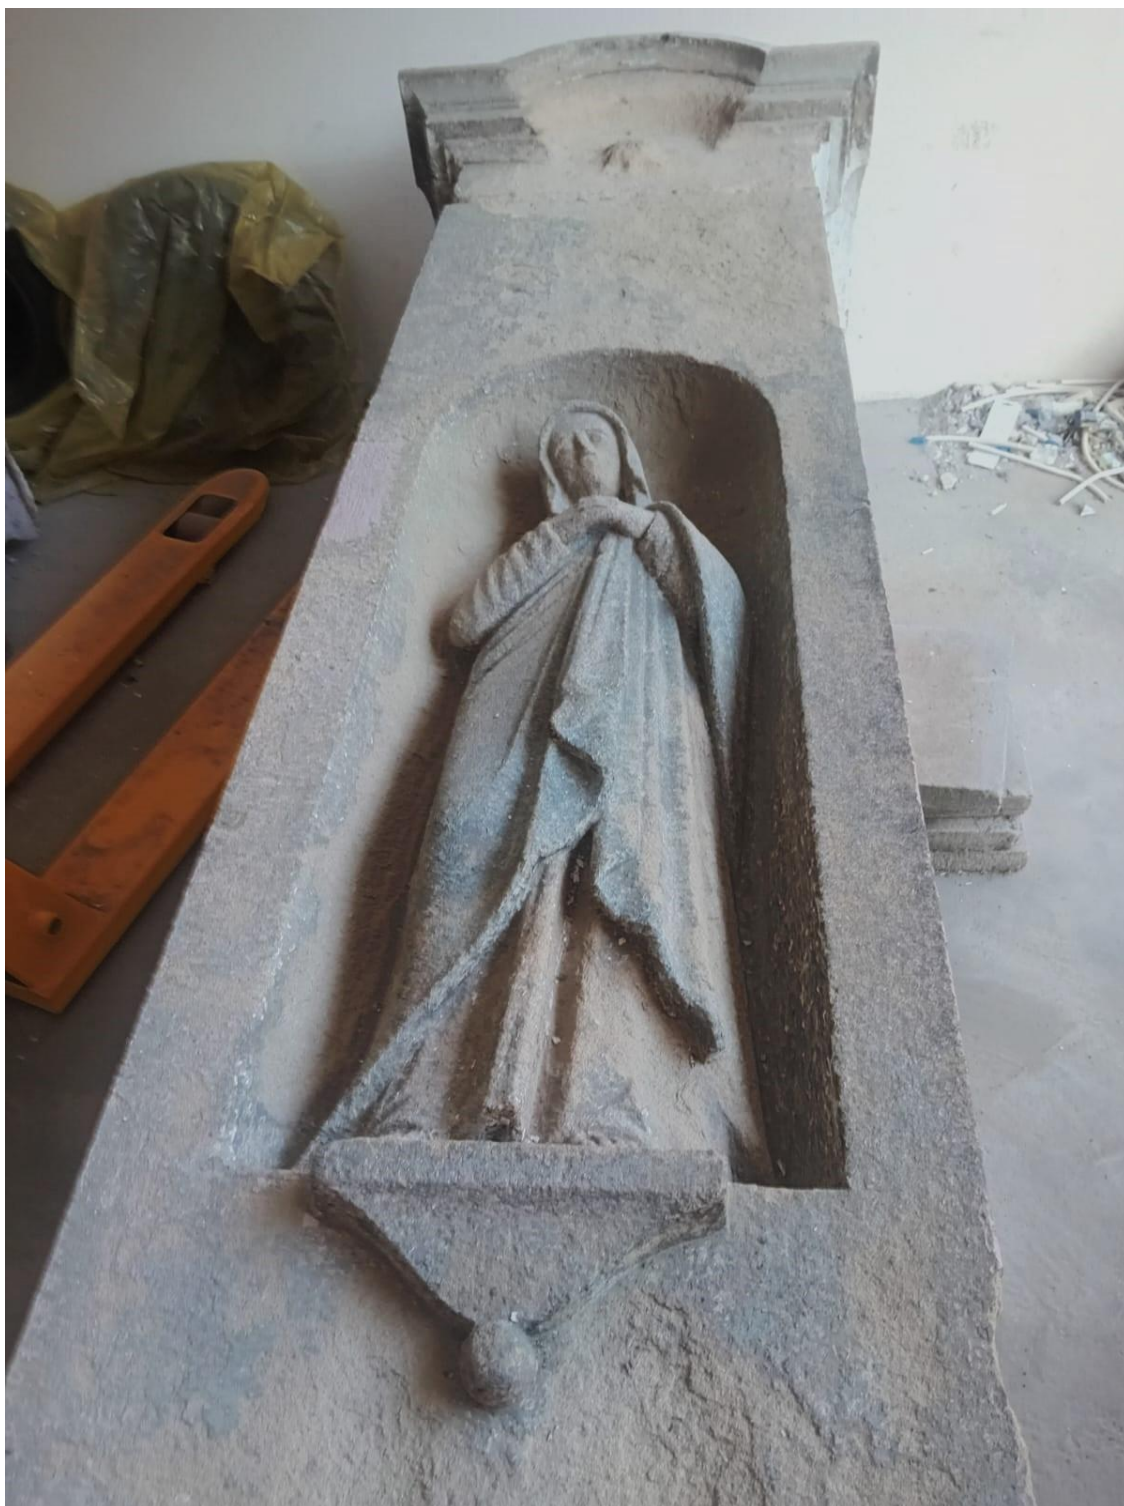
**Fot. nr 25.** Ujęcie na cokół z figurą Matki Boskiej – dobrze widoczny stan zachowania kamienia po oczyszczeniu z powłok malarskich i szlicht cementowych, wyraźna erozja lica substancji kamienia.  
Fot. G. Mienkiewicz, czerwiec 2024 r.

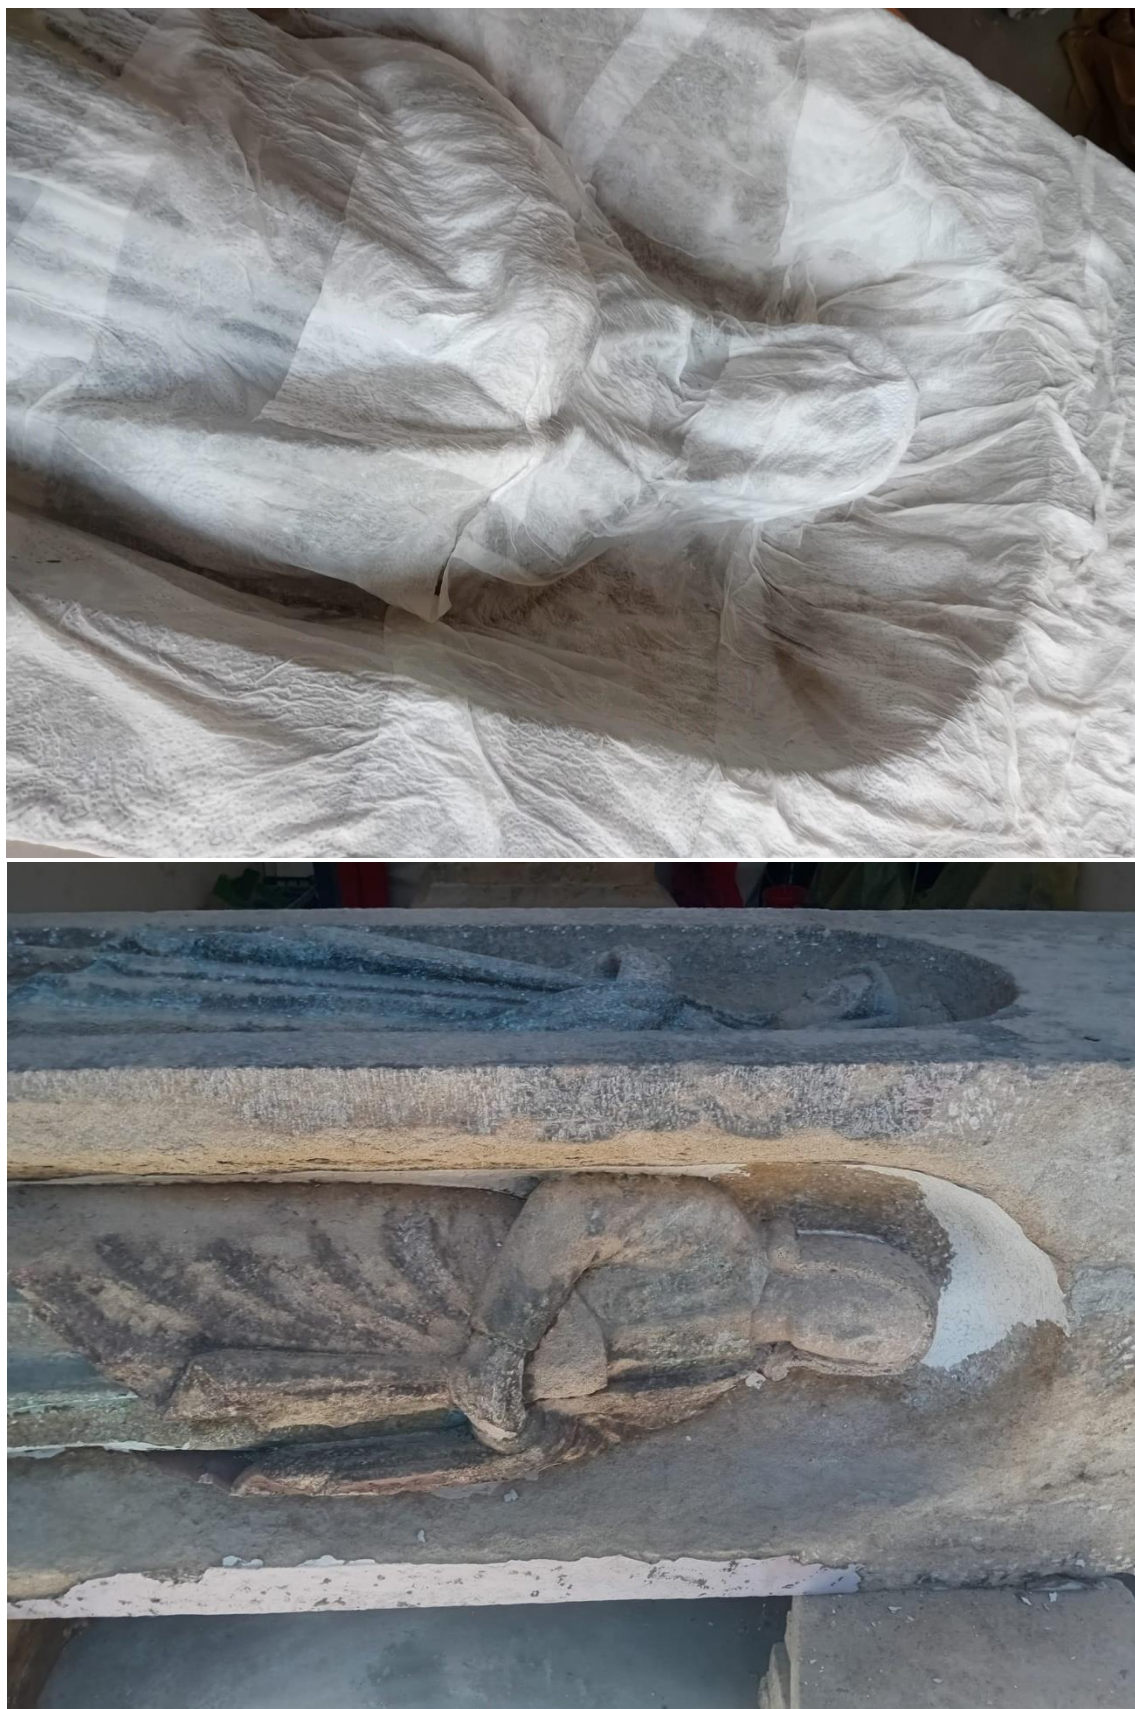
**Fot. nr 26-27.** Ujęcie na cokół z figurą Św. Jana i Matki Boskiej – dobrze widoczny stan zachowania kamienia po oczyszczeniu z powłok malarskich i szlicht cementowych, wyraźna erozja lica substancji kamienia, przebarwienia powierzchni. Fot. G. Mienkiewicz, czerwiec 2024 r.

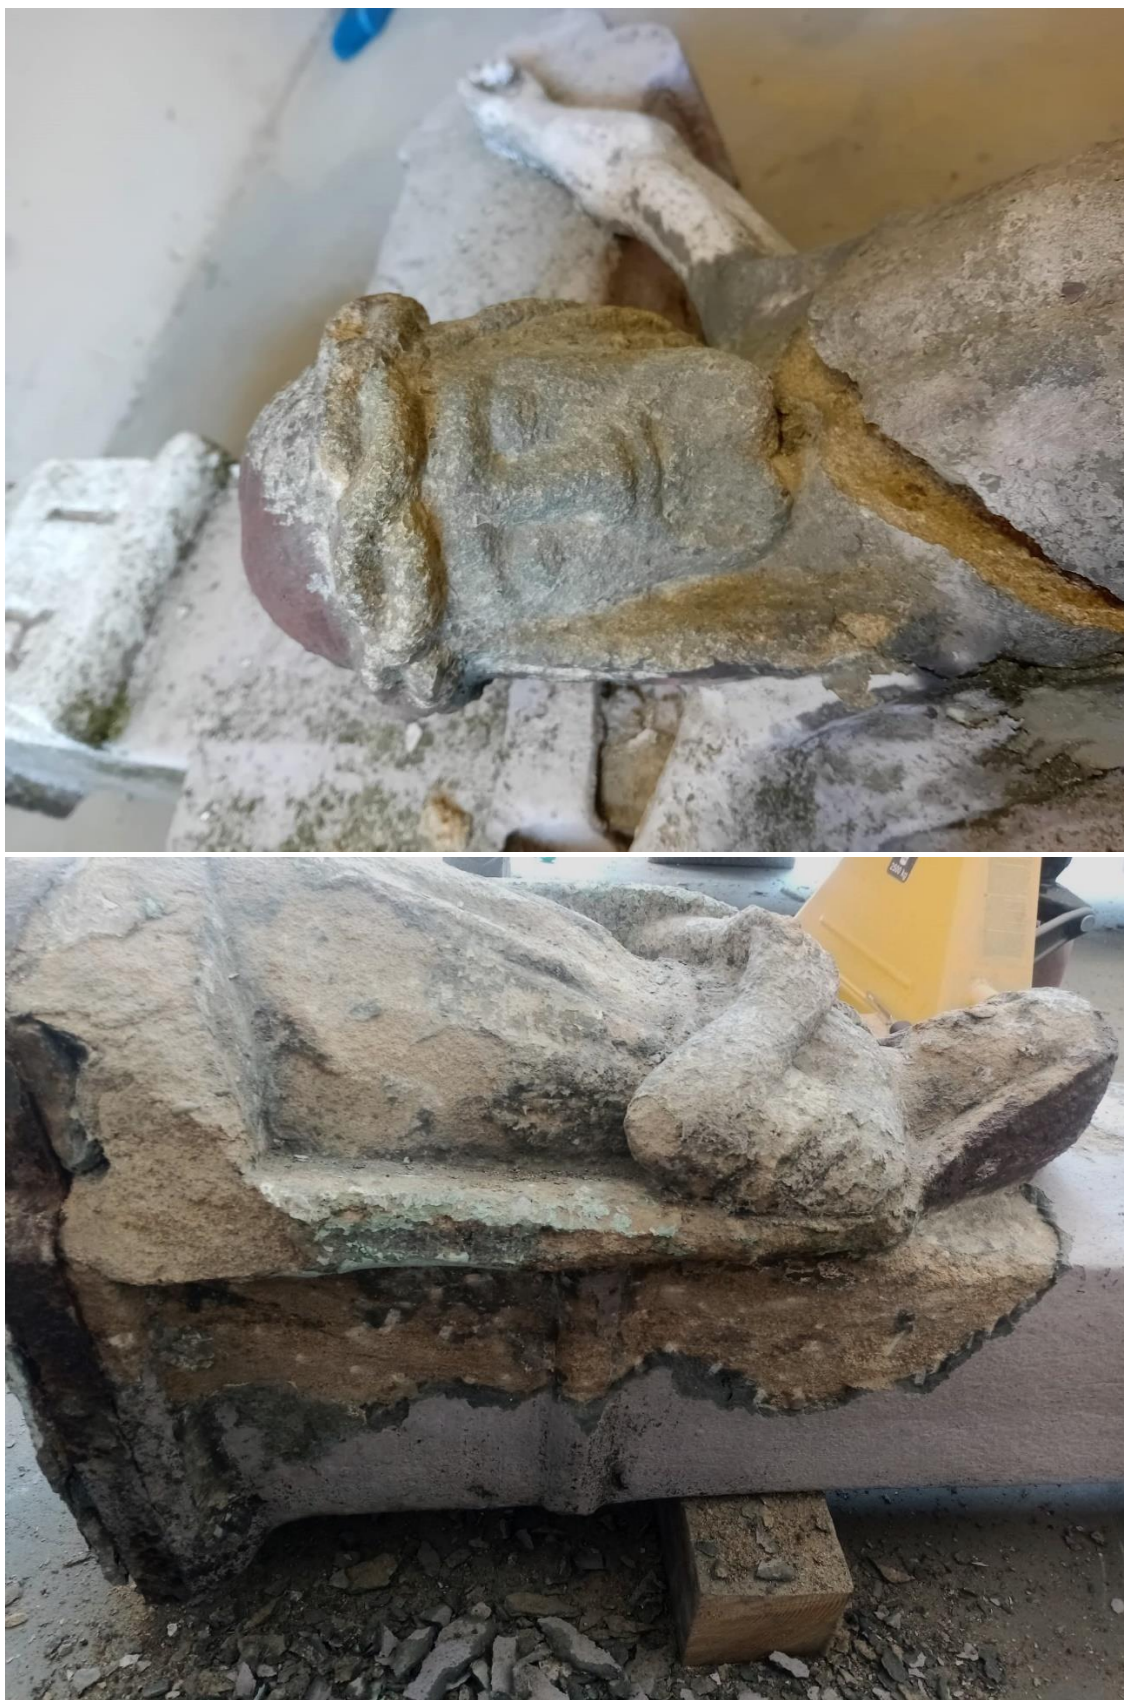
**Fot. nr 28-29.** Ujęcie na twarz Jezusa i Marię Magdalenę – dobrze widoczny stan zachowania kamienia po oczyszczeniu z powłok malarskich i szlicht cementowych, wyraźna erozja lica substancji kamienia, przebarwienia powierzchni. Fot. G. Mienkiewicz, czerwiec 2024 r.

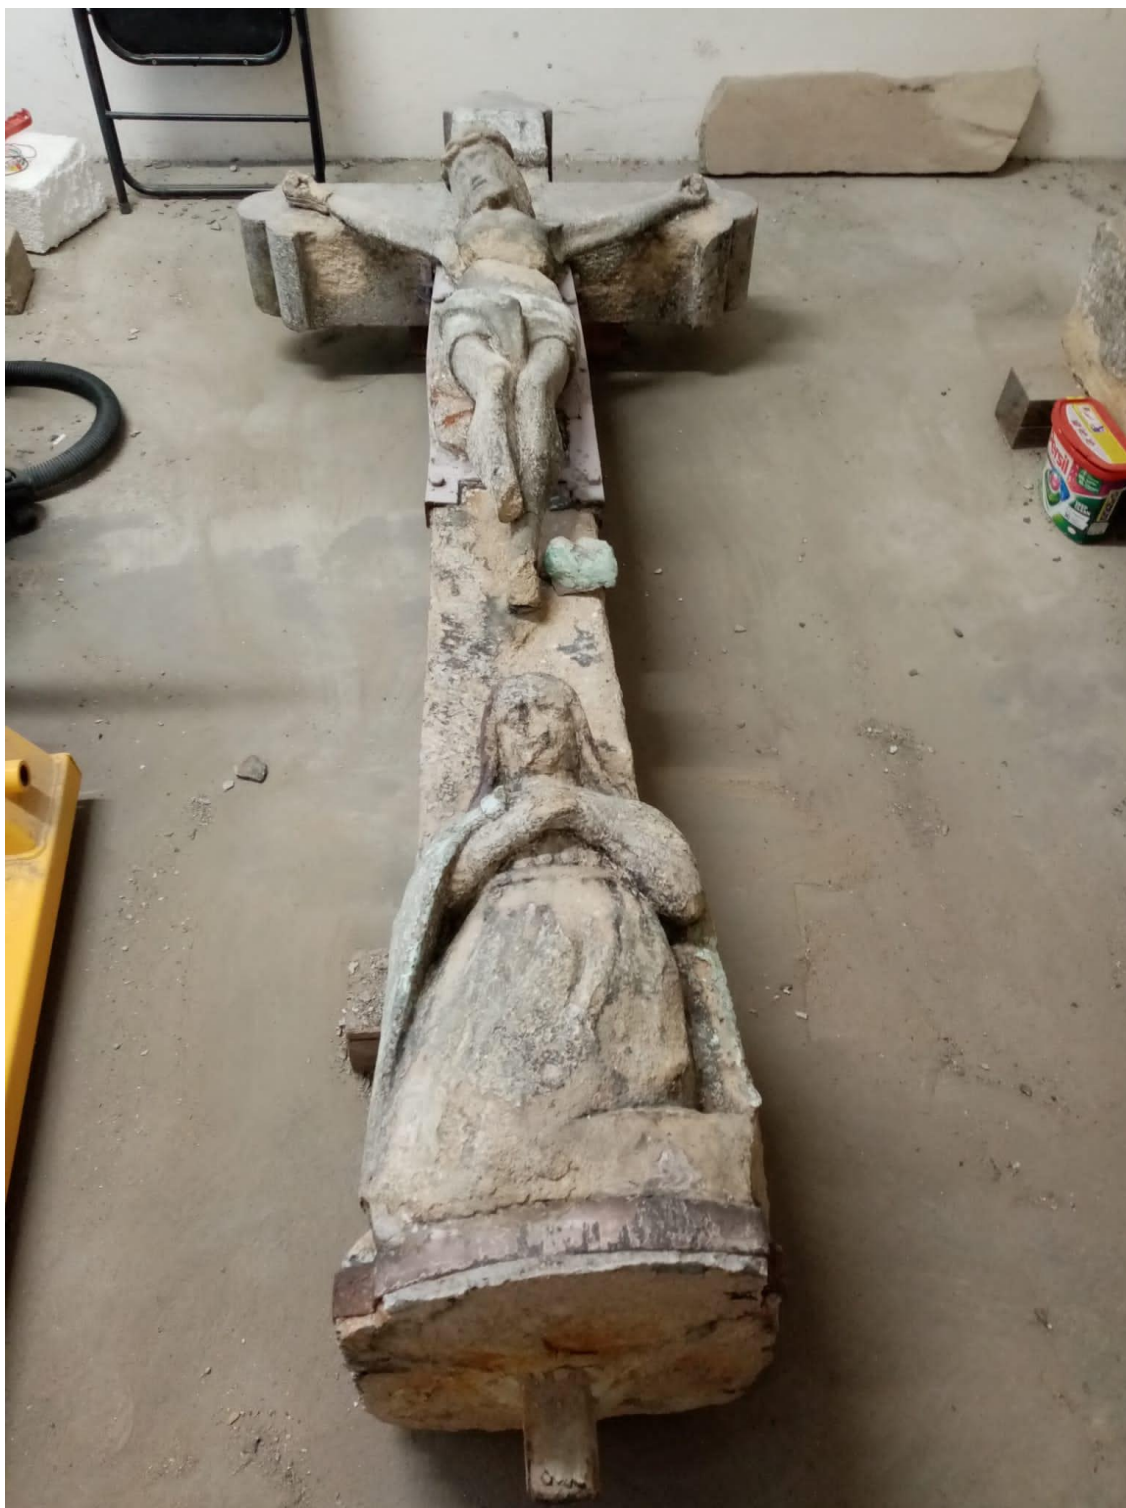
**Fot. nr 30.** Ujęcie na krzyż z figurą Jezusa i Marii Magdaleny – dobrze widoczny stan zachowania kamienia po oczyszczeniu z powłok malarskich i szlicht cementowych, wyraźna erozja lica substancji kamienia, przebarwienia powierzchni. Fot. G. Mienkiewicz, czerwiec 2024 r.

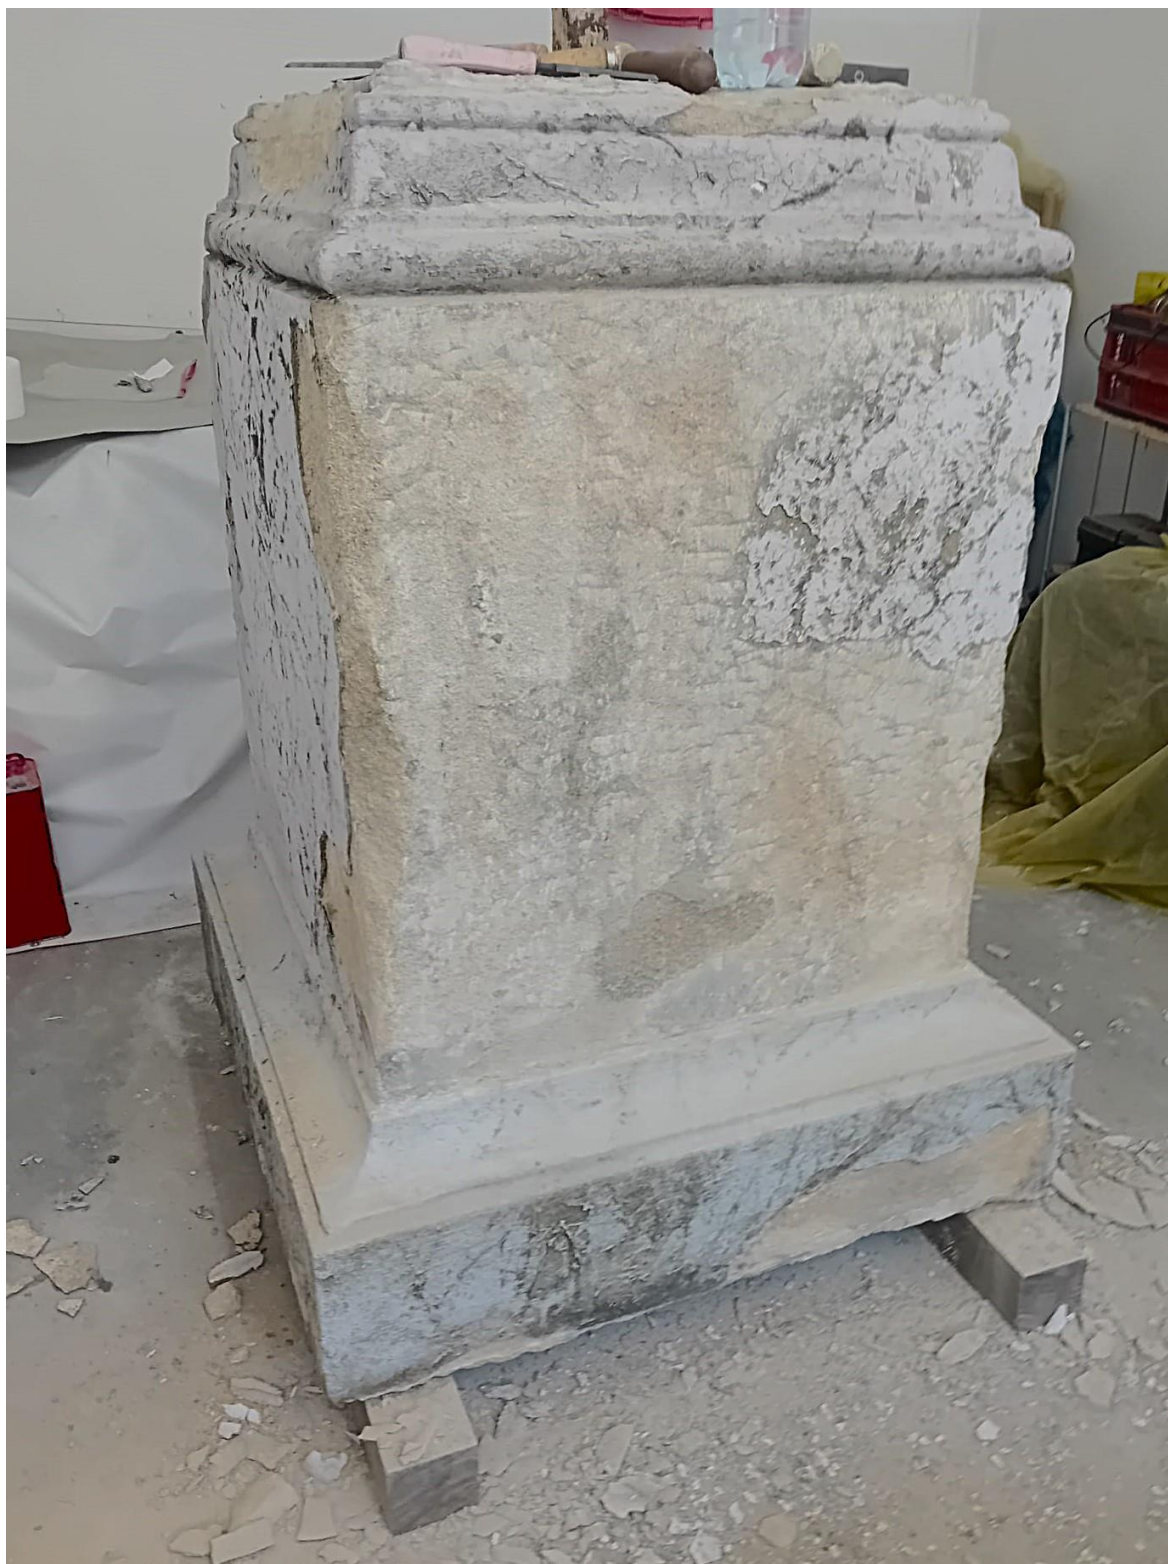
**Fot. nr 31.** Ujęcie na dolny element cokołu– dobrze widoczny stan zachowania kamienia w trakcie oczyszczenia z powłok malarskich i szlicht cementowych, wyraźna erozja lica substancji kamienia połączona z dezintegracją granularną. Fot. G. Mienkiewicz, czerwiec 2024 r.

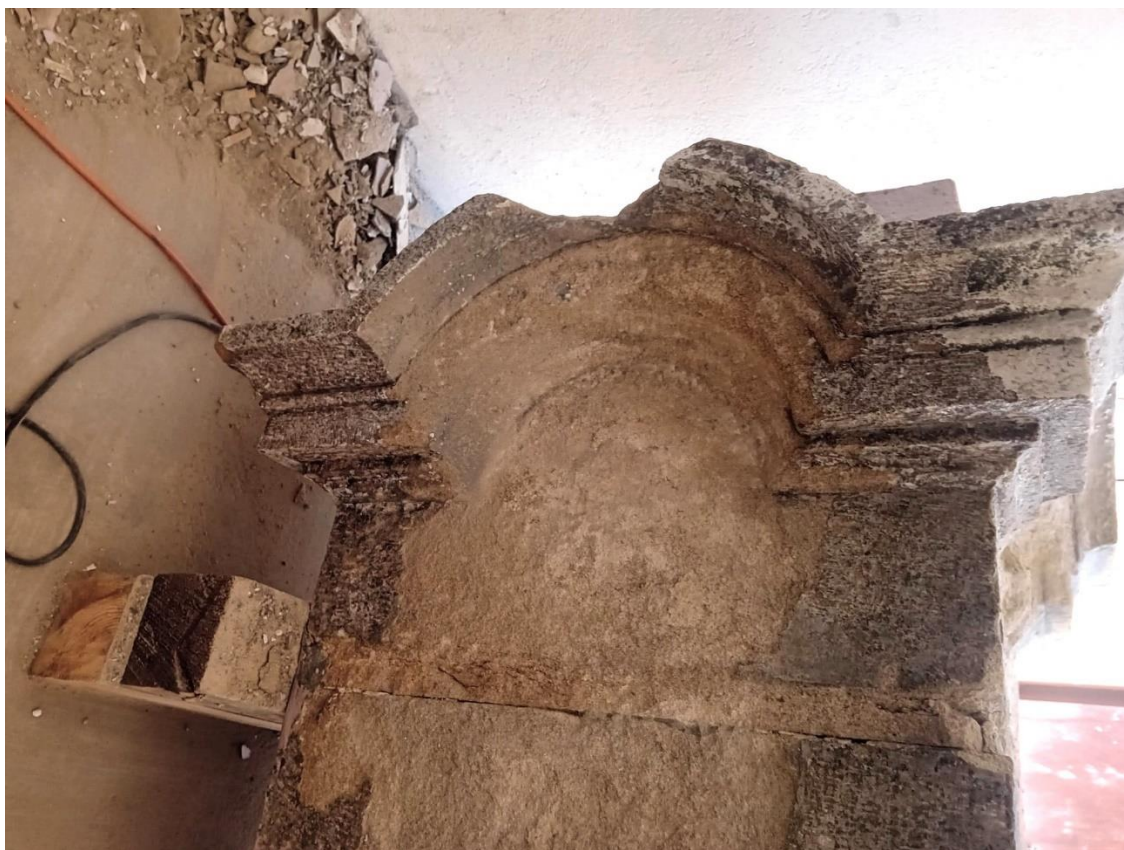
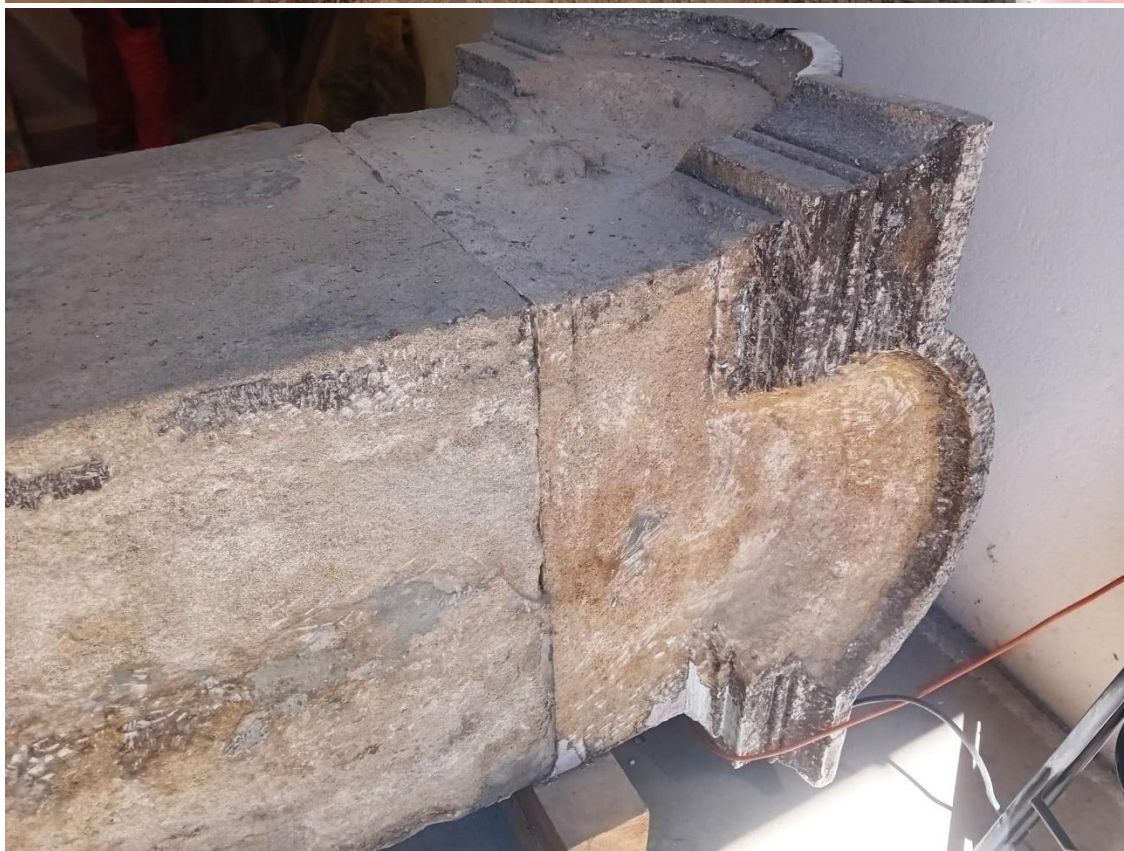
**Fot. nr 32-33.** Ujęcie na górne element cokołu – dobrze widoczny stan zachowania kamienia w trakcie oczyszczenia z powłok malarskich i szlicht cementowych, wyraźna erozja lica substancji kamienia połączona z dezintegracją granularną. Fot. G. Mienkiewicz, czerwiec 2024 r.

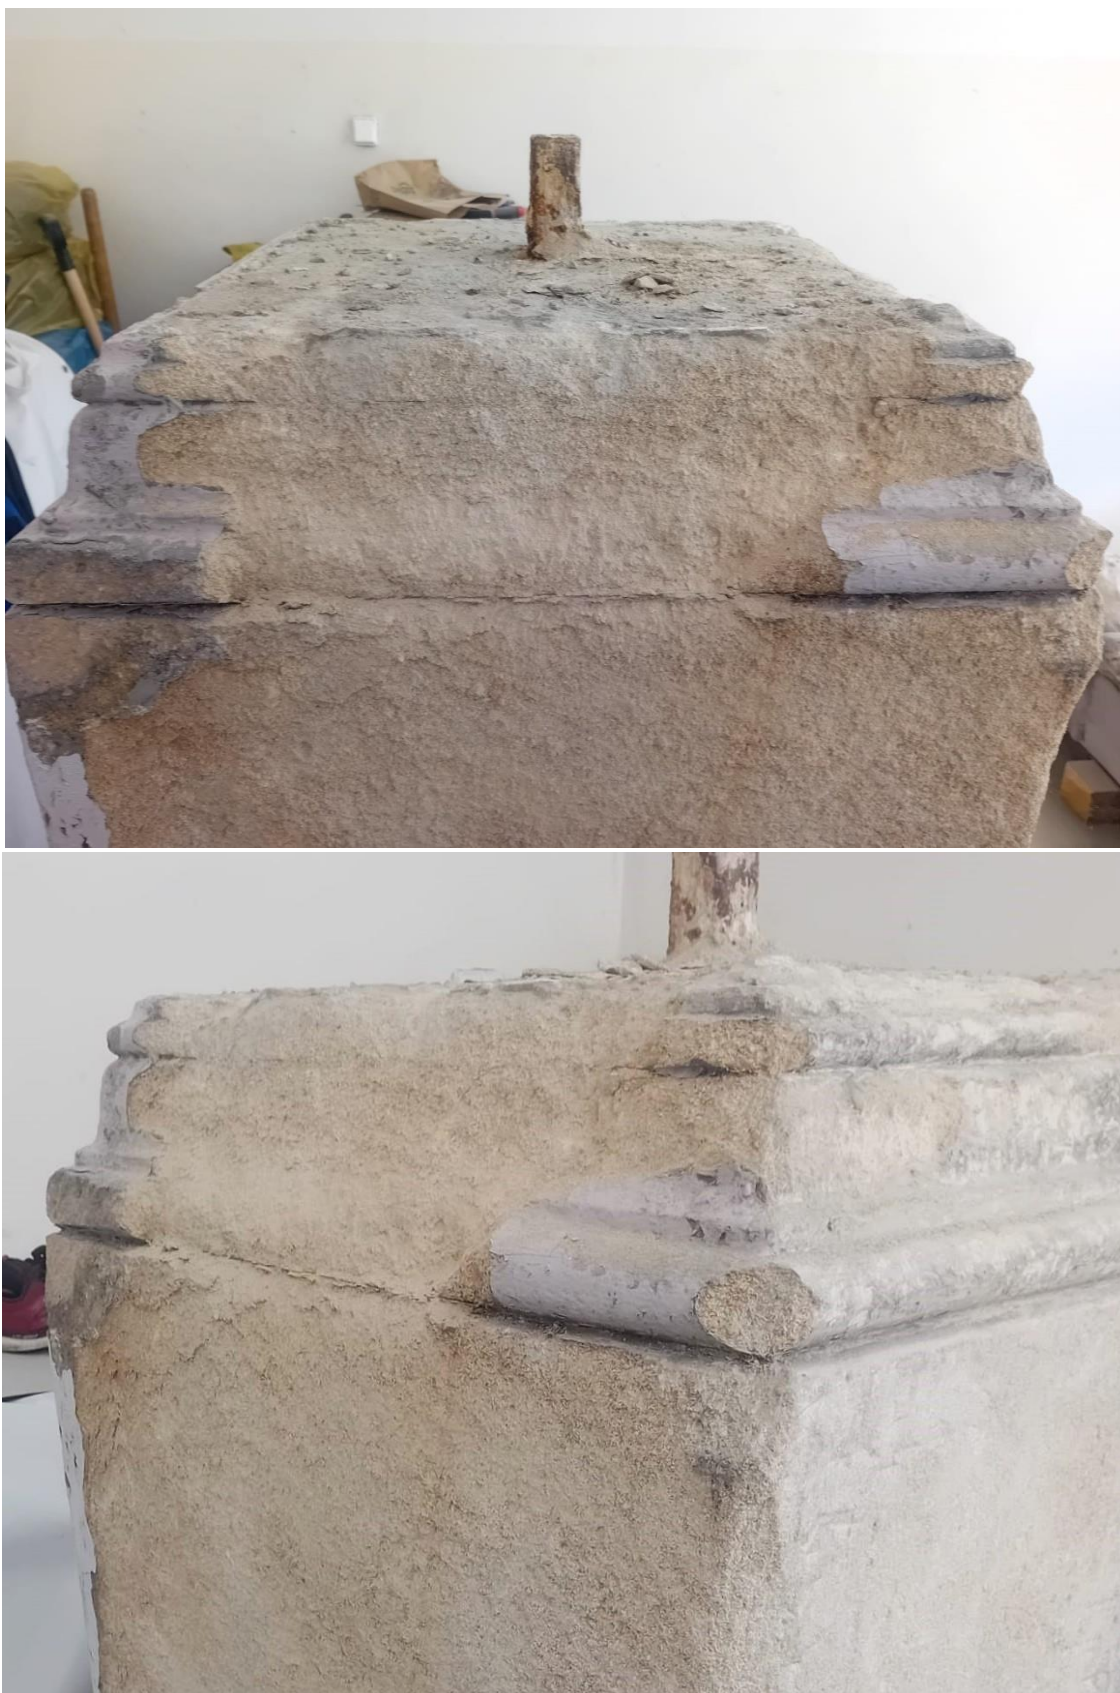
**Fot. nr 34-35.** Ujęcie na dolne element cokółu – dobrze widoczny stan zachowania kamienia w trakcie oczyszczenia z powłok malarskich i szlicht cementowych, wyraźna erozja lica połączona z dezintegracją granularną, ubytki formy architektonicznej. Fot. G. Mienkiewicz, czerwiec 2024 r.
