## **DOKUMENTACJA POWYKONAWCZA PRAC KONSERWATORSKICH DLA ZABYTKOWEGO KRZYŻA PRZYDROŻNEGO Z 1887 R., 43-210 KOBIÓR**

**Opracowanie: Konserwator dzieł sztuki, mgr Piotr Maślanka, nr dyplomu 8389,  
Grodzisk Mazowiecki, sierpień 2024**

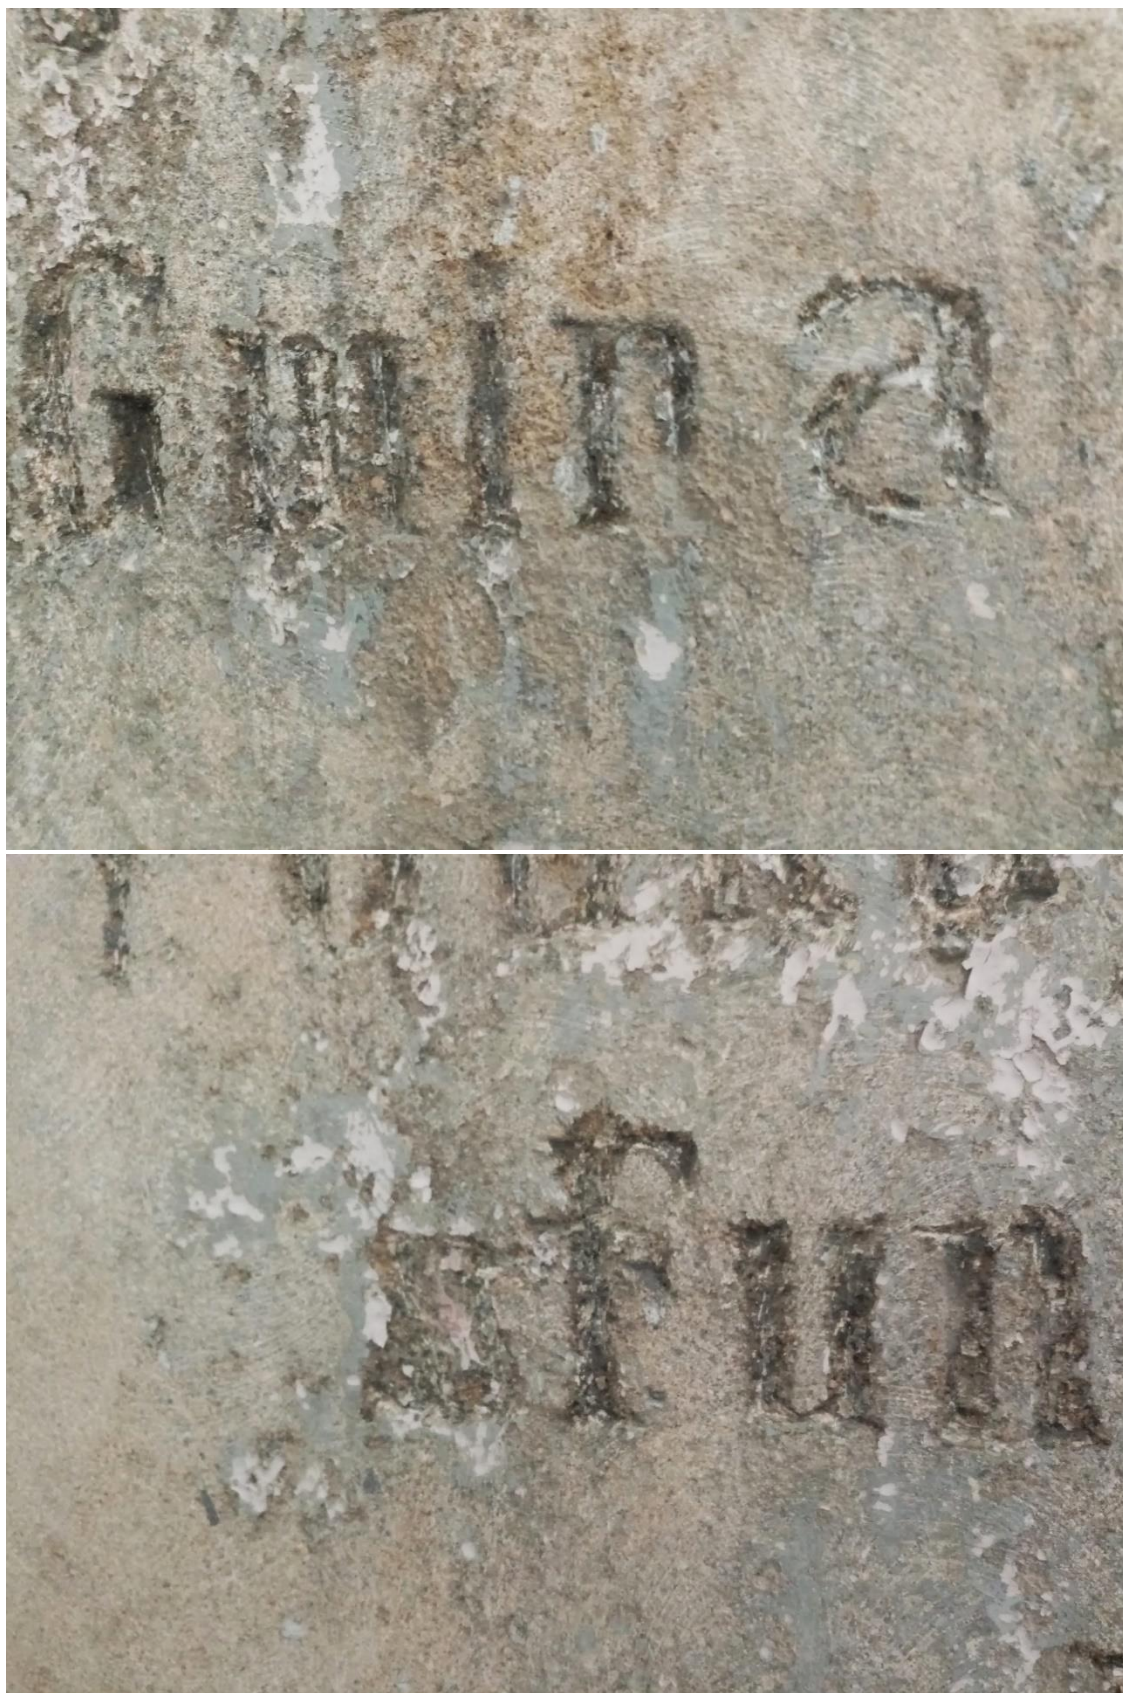
**Fot. nr 37-38.** Ujęcie na fragmenty czcionki inskrypcyjnej – wyraźna erozja formy i ograniczona czytelność, widoczna erozja lica kanienia. Fot. G. Mienkiewicz, lipiec 2024 r.

Liternictwo poddano kalkowaniu w celu uzyskania pewności co do treści i formy użytej czcionki (fot. nr 52-54). Dla uzyskania większej czytelności zastosowano jednolite
