| OBIĘKT<br>BUDOWLANY: | <i>Program robót budowlanych w budynku pałacu<br/>( elewacja budynku)</i> |
| Adres: | <i>ul. Ks. Brzóska 3a, 08-108 Korczew</i> |

Przedmiotem opracowania jest elewacja budynku pałacu.

Obecnie pustostan – odbudowa po pożarze.

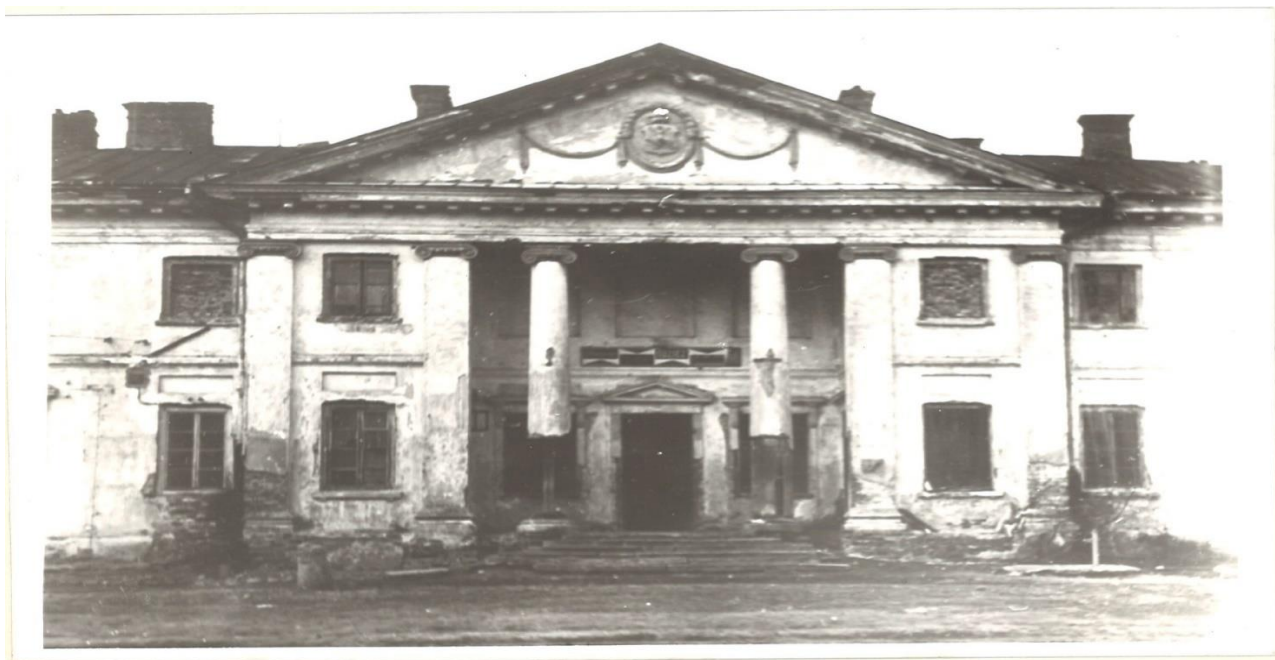
Stan zachowania budynku przed remontem

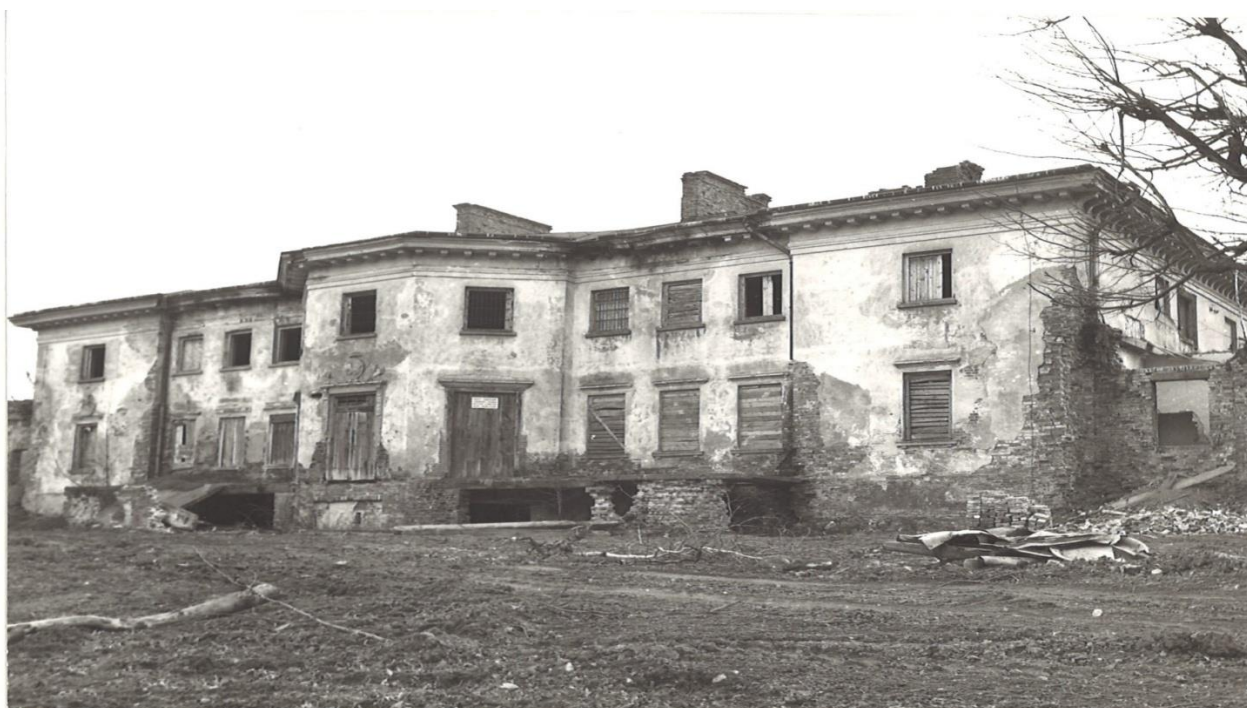
Stan zachowania budynku przed remontem

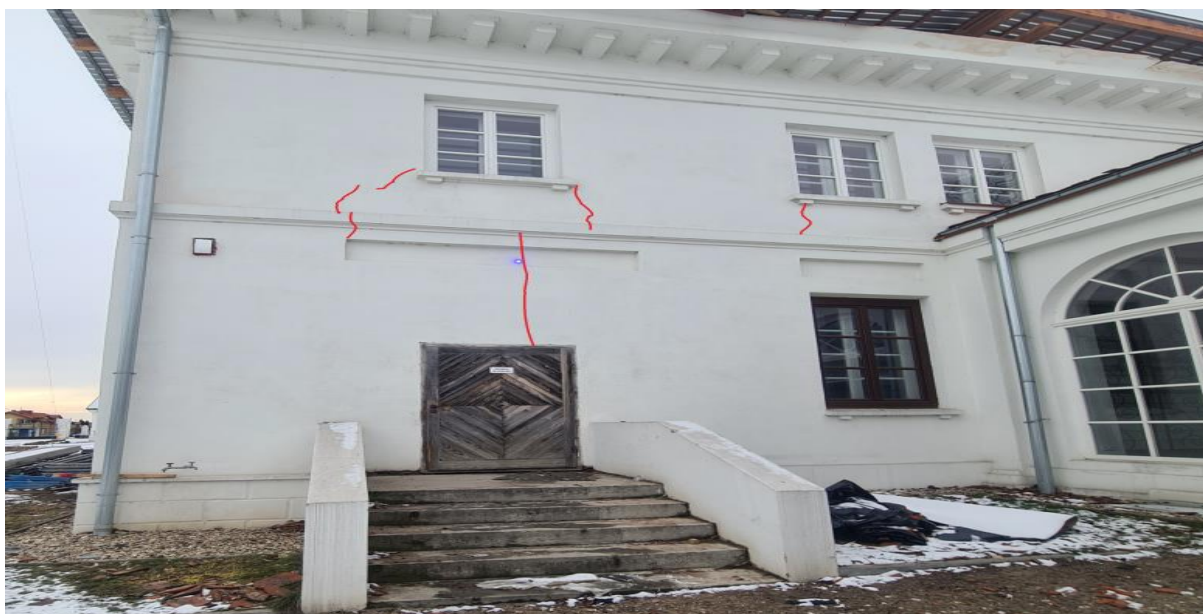
**Pęknięcia muru**

Technologia szycia polega na wycięciu zaprawy ze spoiny wspornej na głębokość 6,0cm oraz wywiercenie otworów kotwiących. Za pomocą specjalnego aplikatora umieszczenie zaprawy. Następnie osadza się w niej pręt zakotwiony z obydwu końców w otworach wywierconych pod kątem 60stopni od lica ściany i uzupełnia się bruzdę zaprawą. W związku z tym że grubość spoiny wspornej waha się od 13 do 15 mm należy zastosować pręty zwite o średnicy 10mm w odstępach co czwarta warstwa cegieł. Zaleca się zastosowanie systemu szyc wybranego producenta.

Przy grubości muru powyżej 1 cegły szycia należy wykonać z obydwu stron muru. Dodatkowo przed wykonaniem szyc, pęknięcie wypełnić mikro zaprawą, metodą iniekcji ciśnieniowej. Iniekcja nie musi być wykonywana na rozwarciu rys do 4 mm. Ze względu na zaprawę wapienną użytą do wznoszenia murów długość zakotwiczenia musi wynosić 100cm bez względu na średnicę pręta oraz zalecenia producenta systemu. Ta długość pręta niweluje prawdopodobieństwo powtórnych zarysowań poza obszarem wzmocnionym.

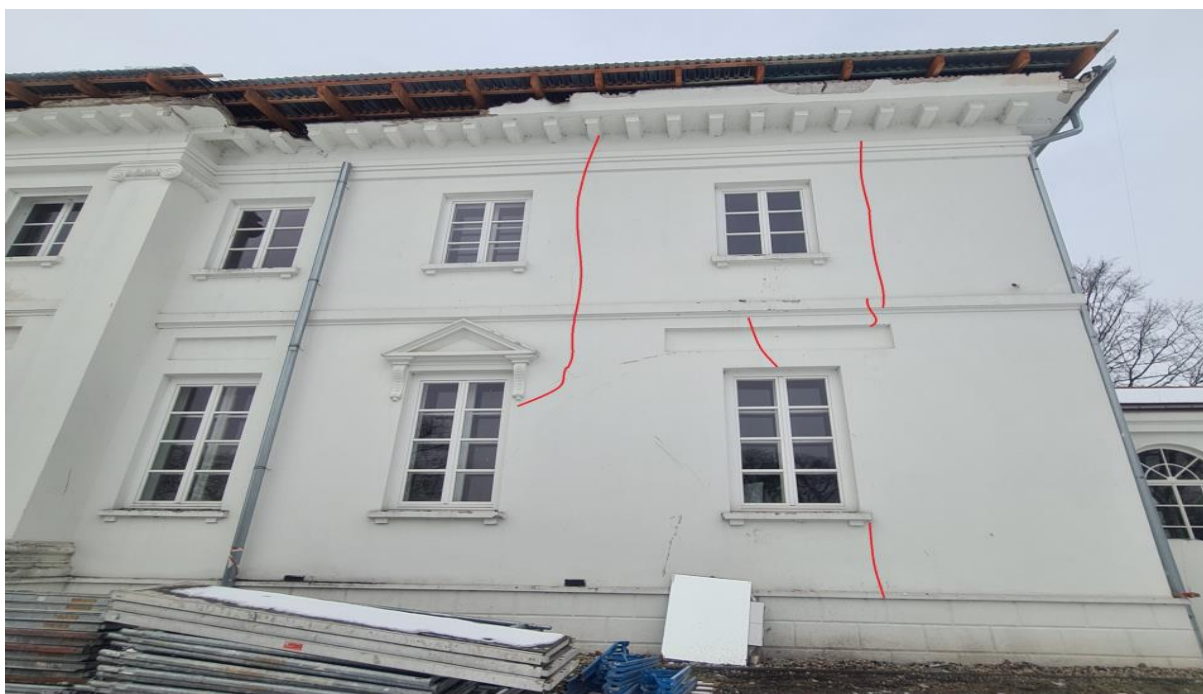
**Pęknięcia muru**

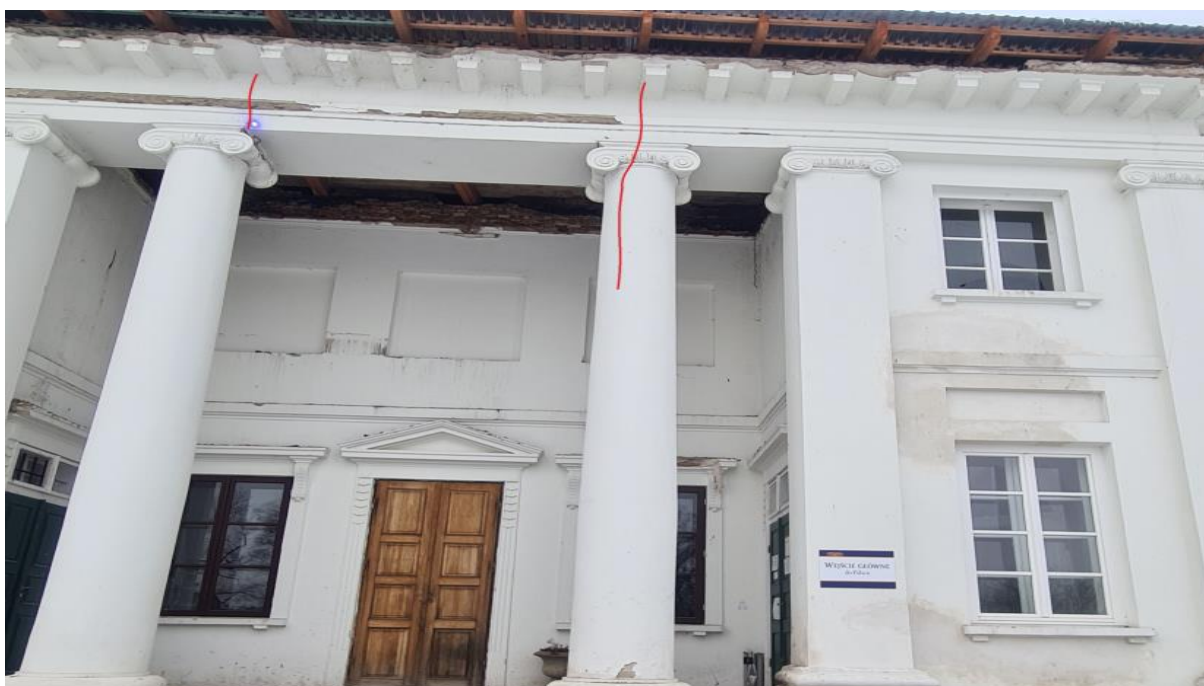
**Pęknięcia muru**

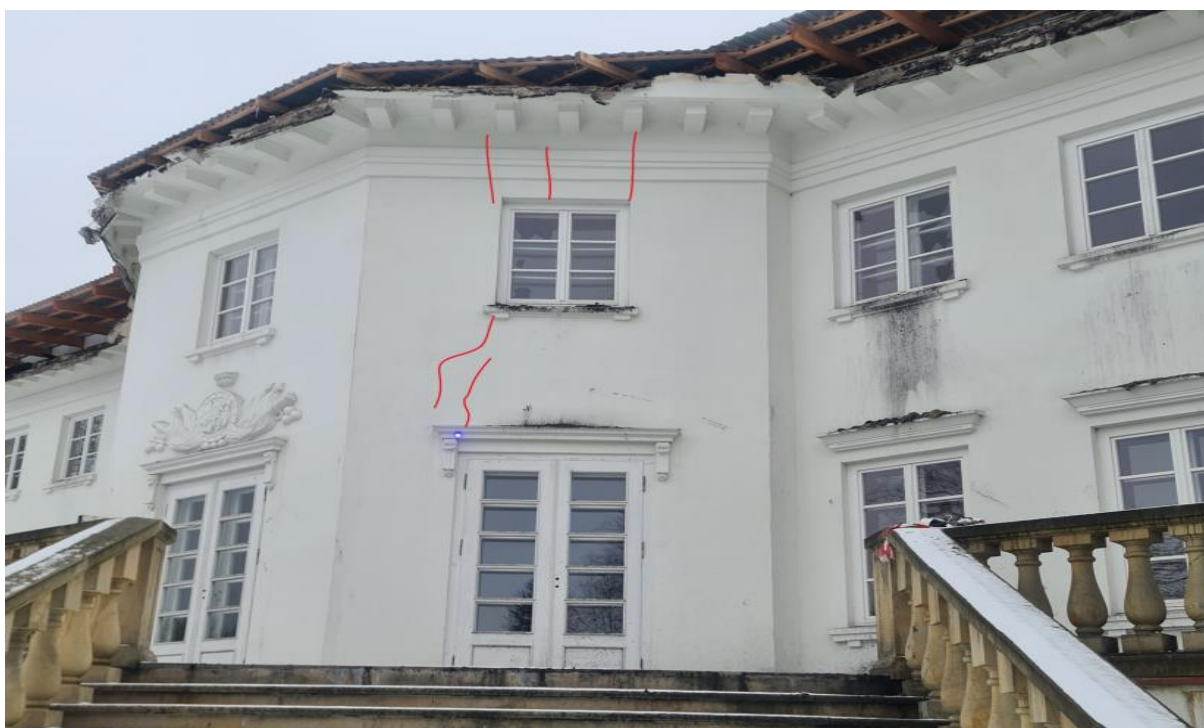
**Pęknięcia muru**

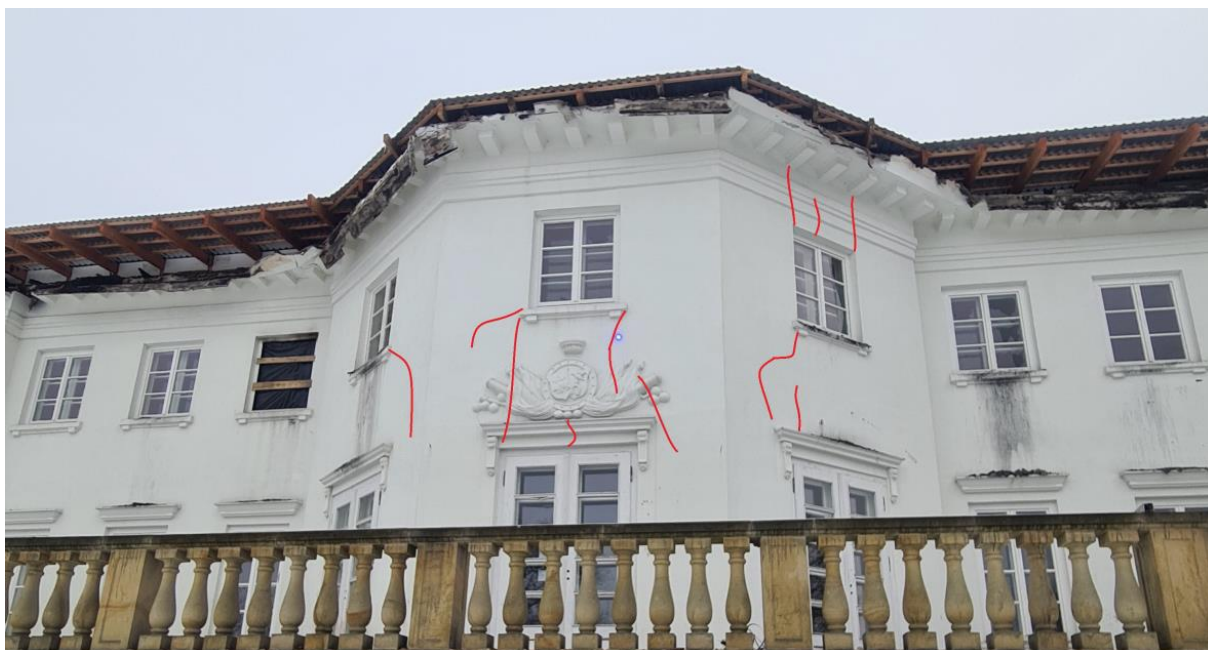
**Pęknięcia muru**

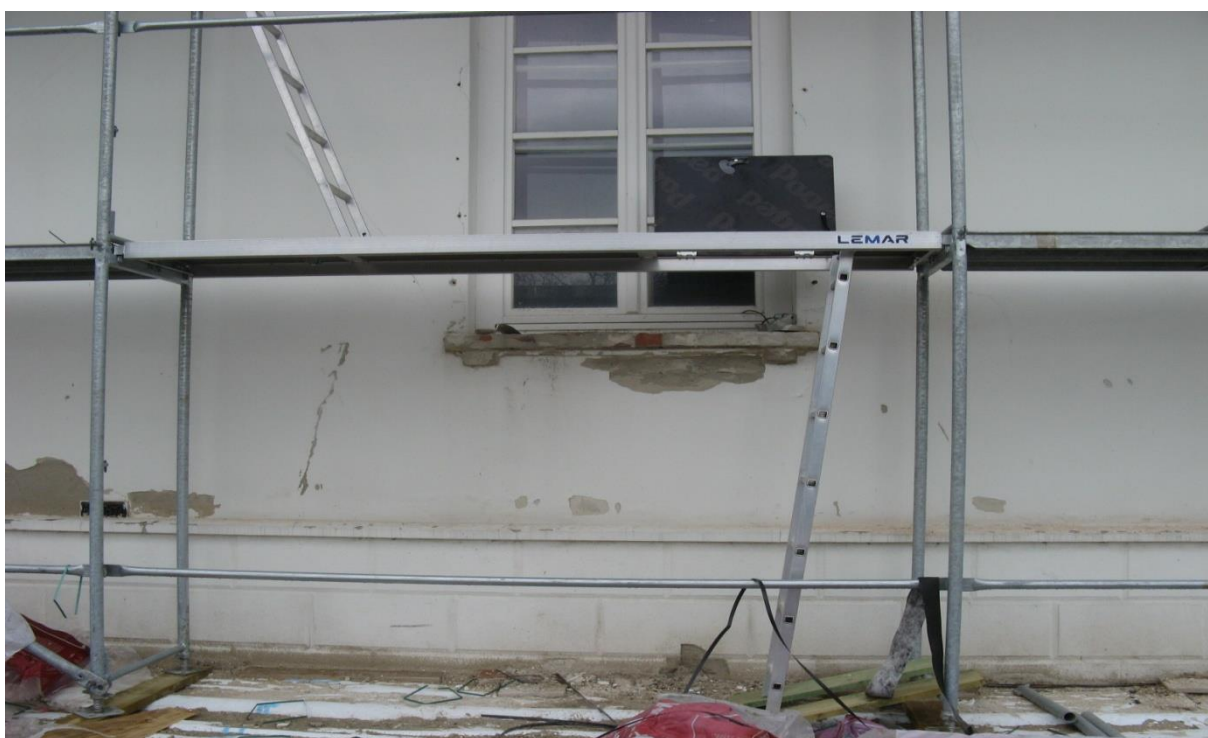
**Ubytki tynku na parapecie okiennym i ścianie**

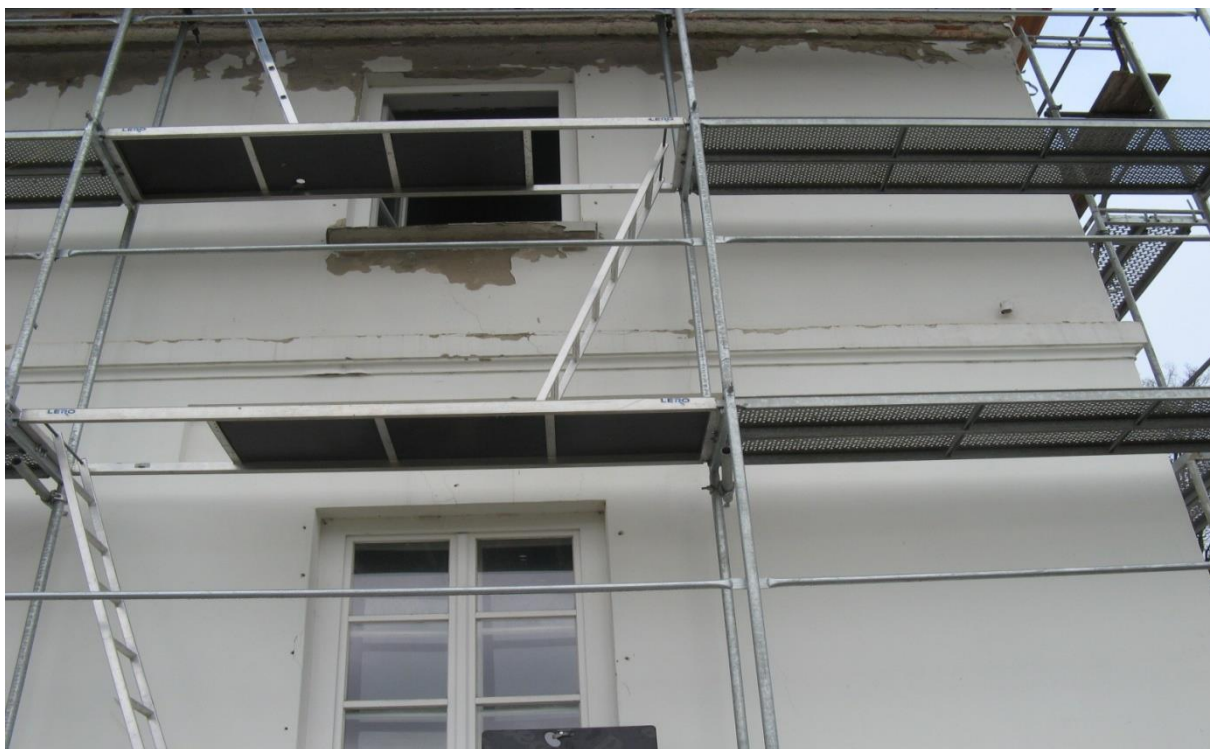
**Ubytki tynku na parapecie okiennym**

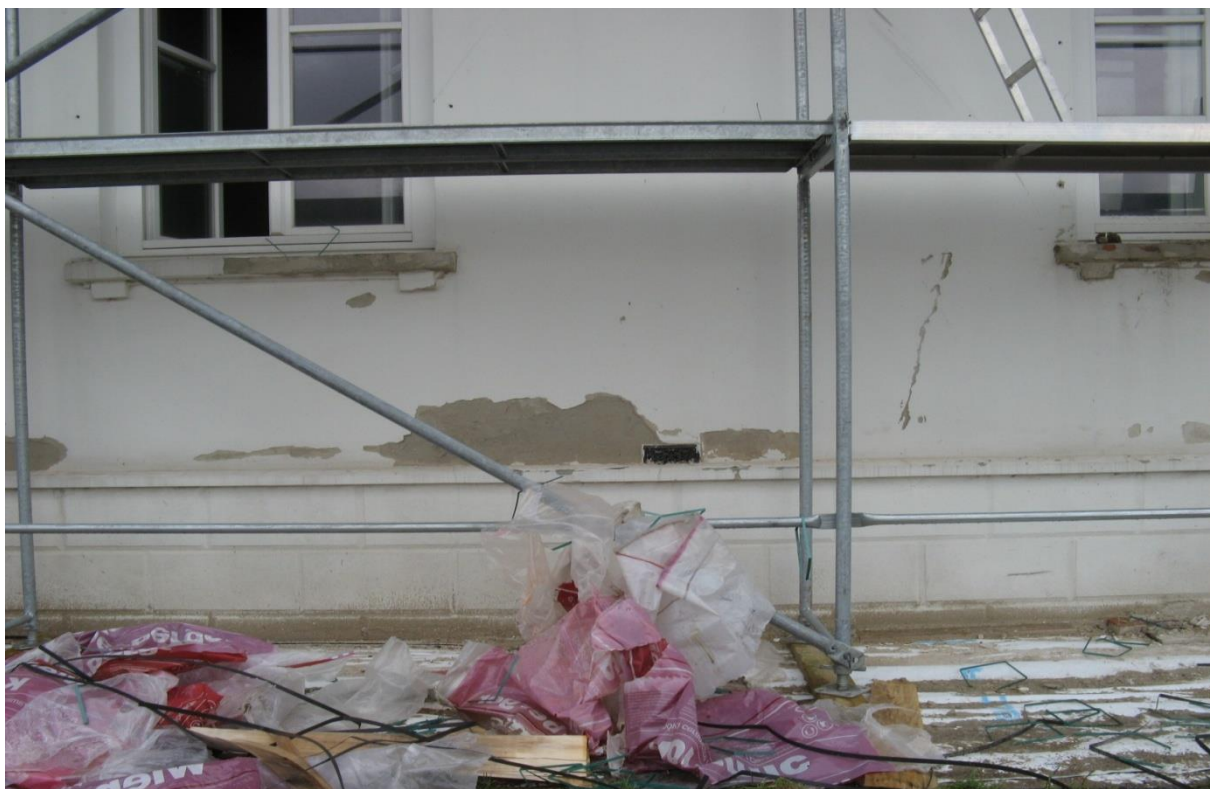
**Ubytki tynku na parapetach okiennych i ścianie**

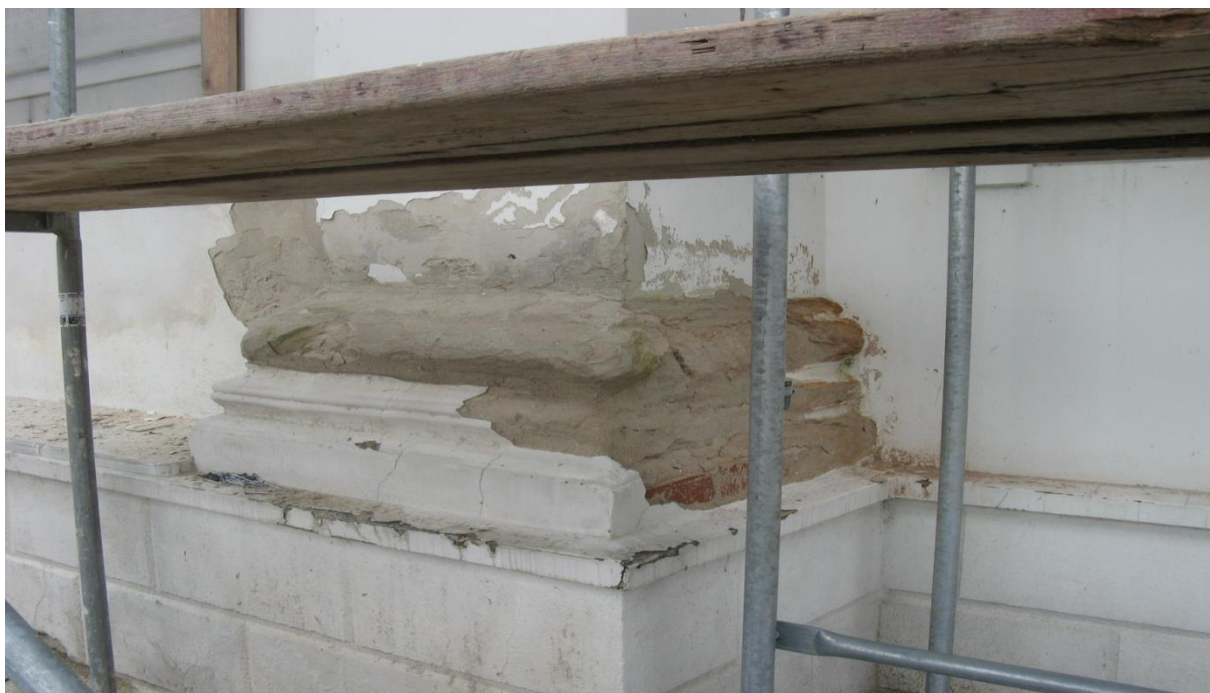
Gzymsy, podstawy kolumn i głowice kolumn posiadają bardzo wiele ukruszeń i ubytków powierzchniowych.

**Uszkodzona podstawa kolumny**

Gzymsy w miejscach odspojen należy rozebrać i oczyścić, luźne elementy należy podkleić i scalić z gzymsem. Podstawy kolumn i głowice kolumn należy odbudować.

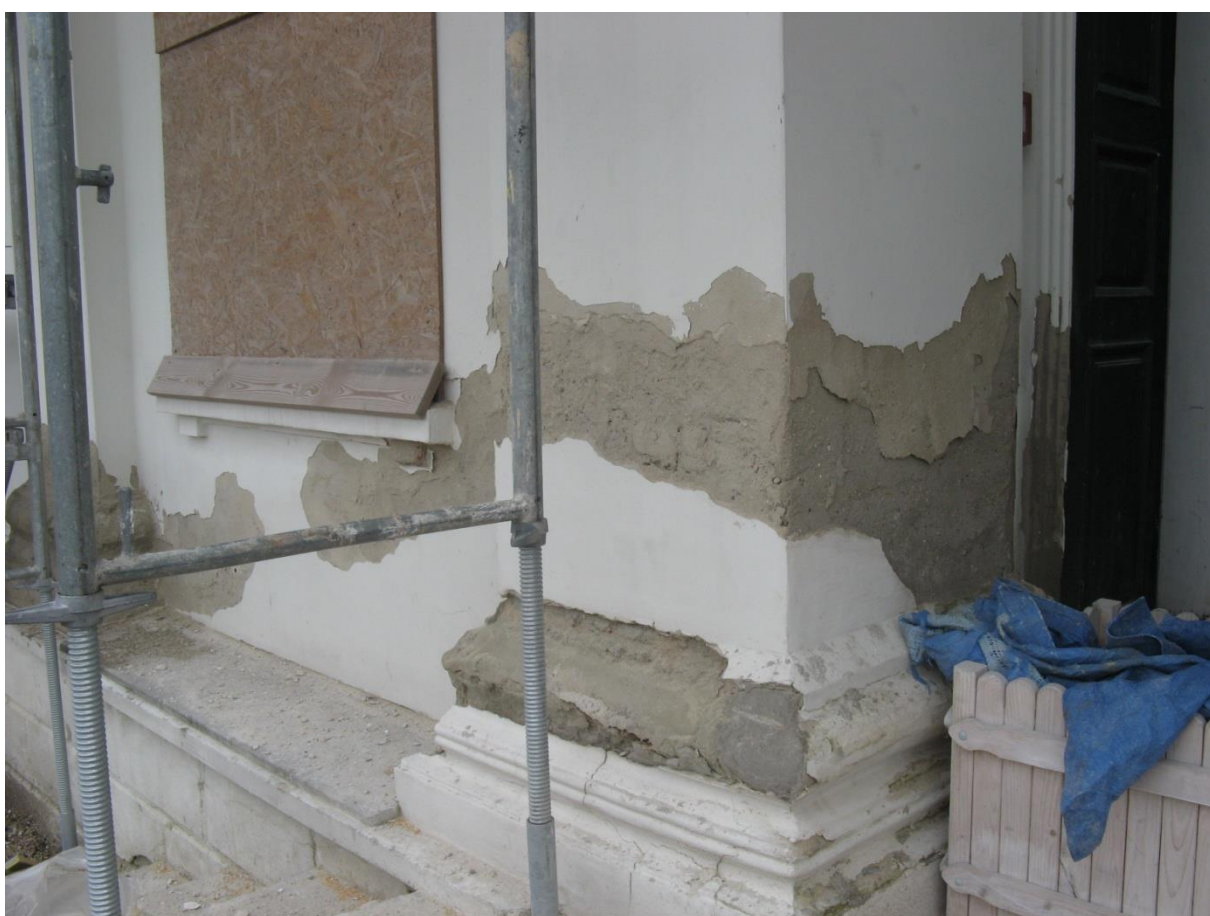
**Uszkodzona podstawa kolumny i tynk na ścianach**

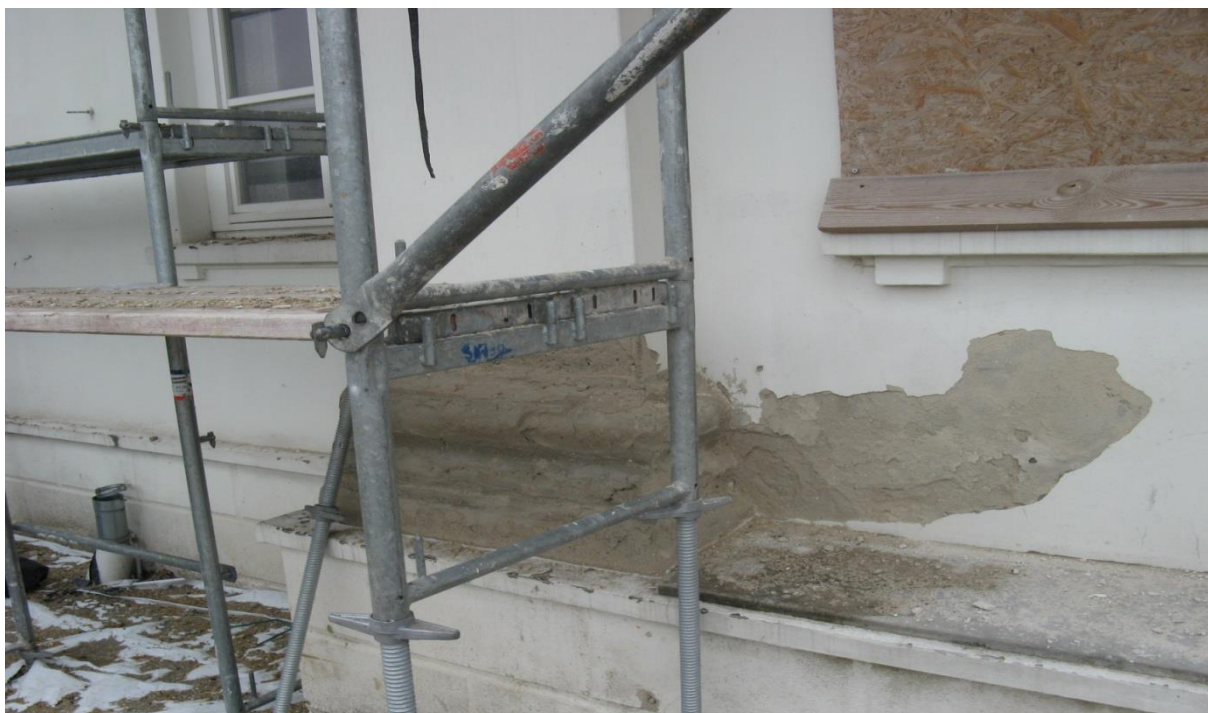
**Uszkodzona podstawa kolumny i tynk na ścianach**

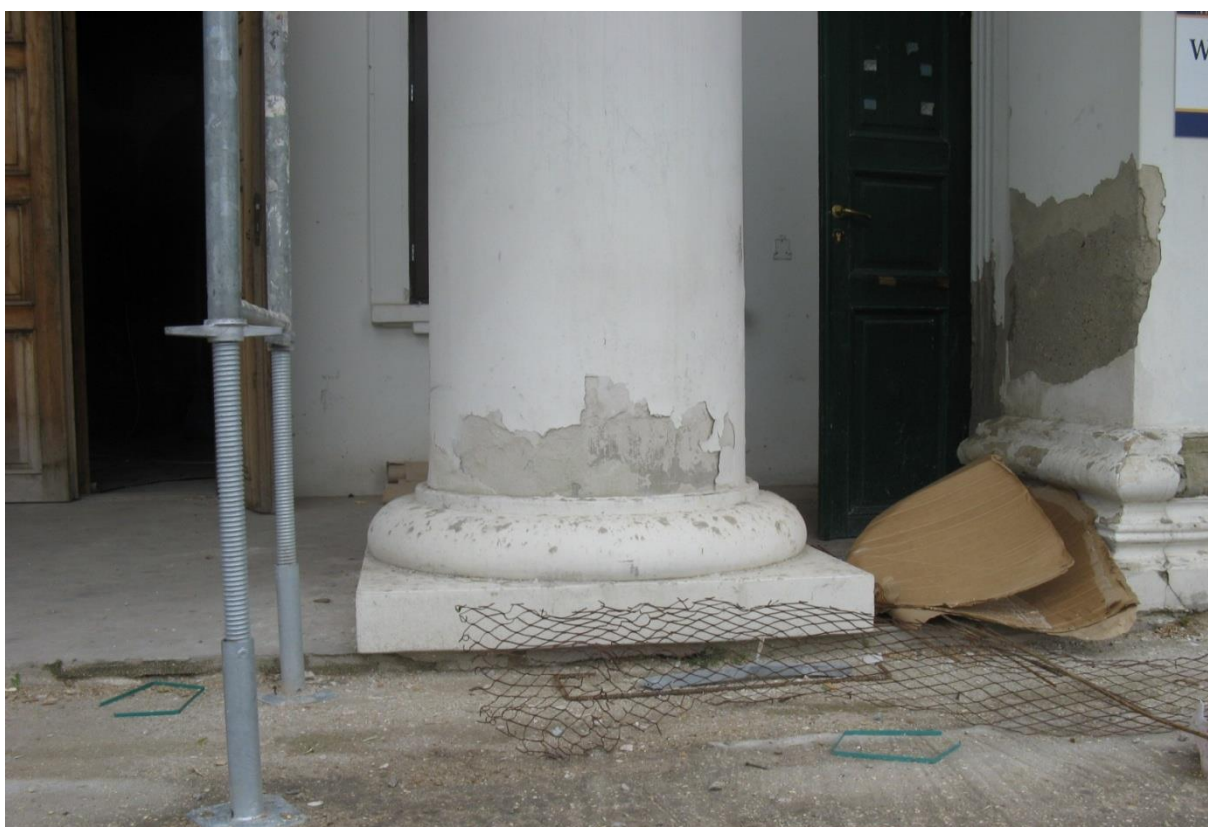
**Uszkodzona podstawa kolumny i tynk na ścianach**

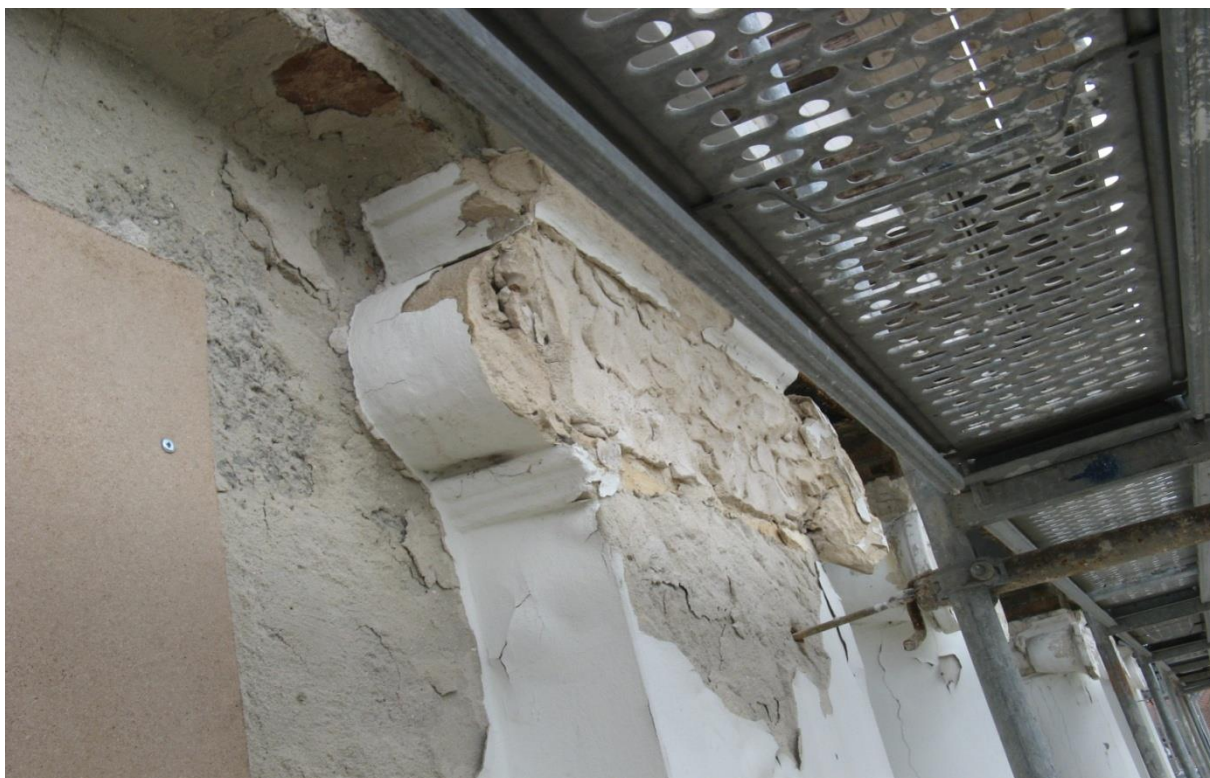
**Uszkodzona głowica kolumny i tynk na ścianach**

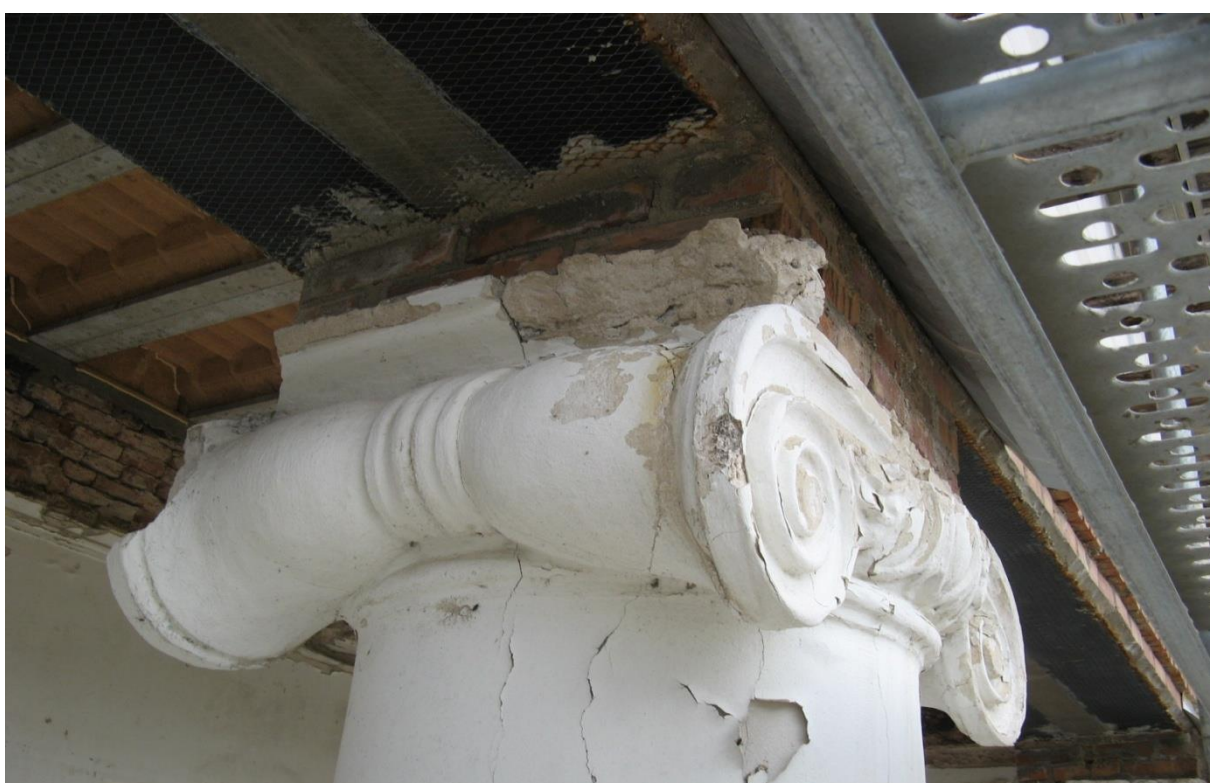
**Uszkodzona głowica kolumny**

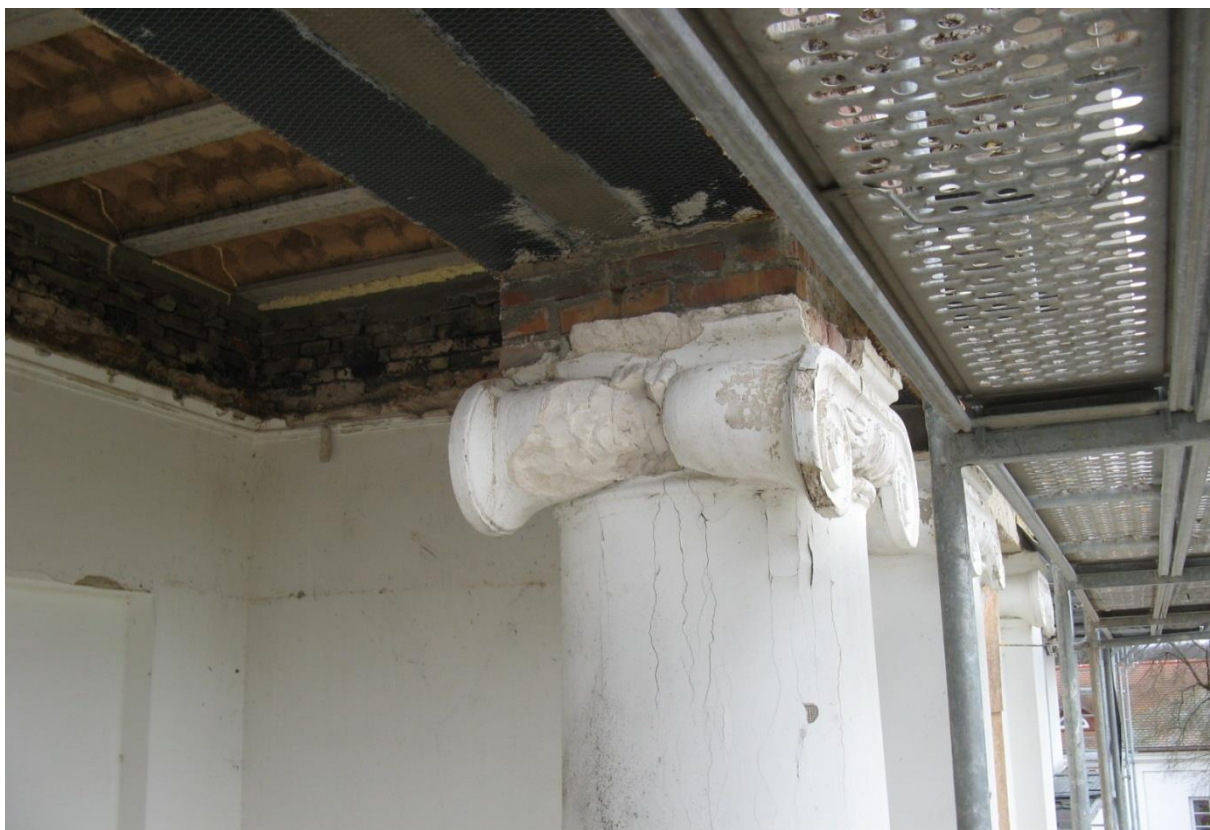
**Uszkodzona głowica kolumny**

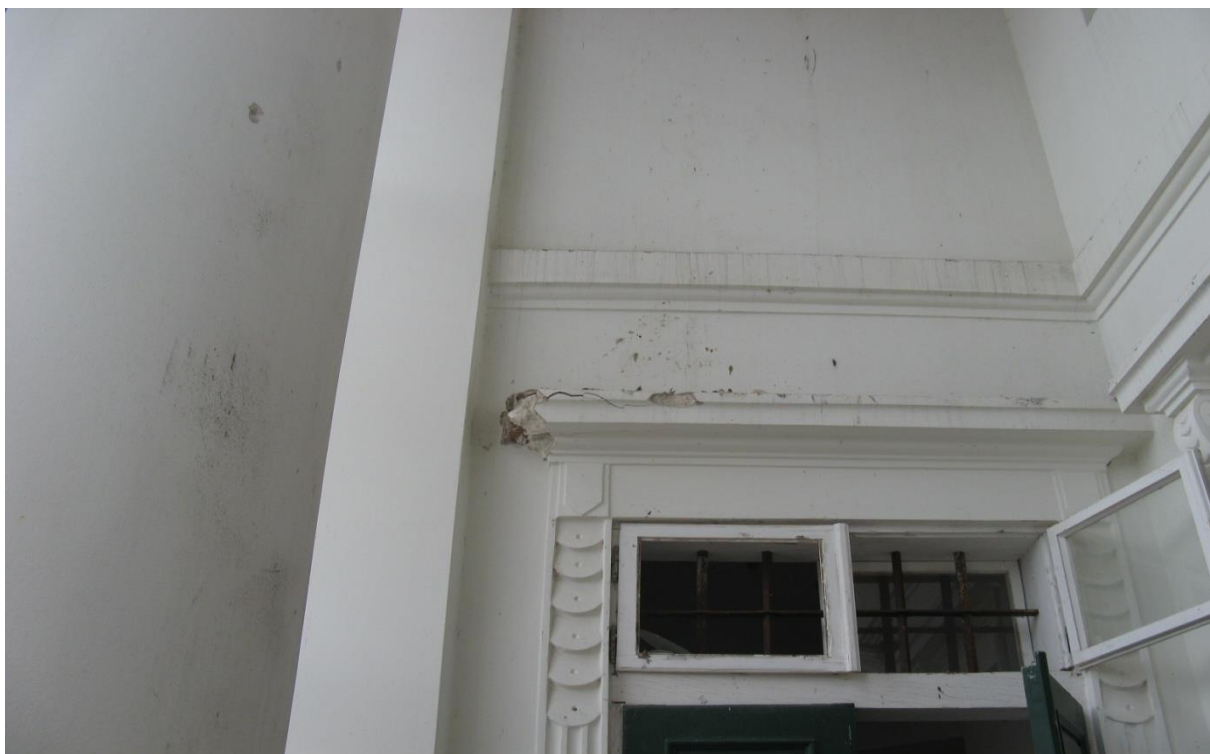
**Uszkodzony gzyms okienny**

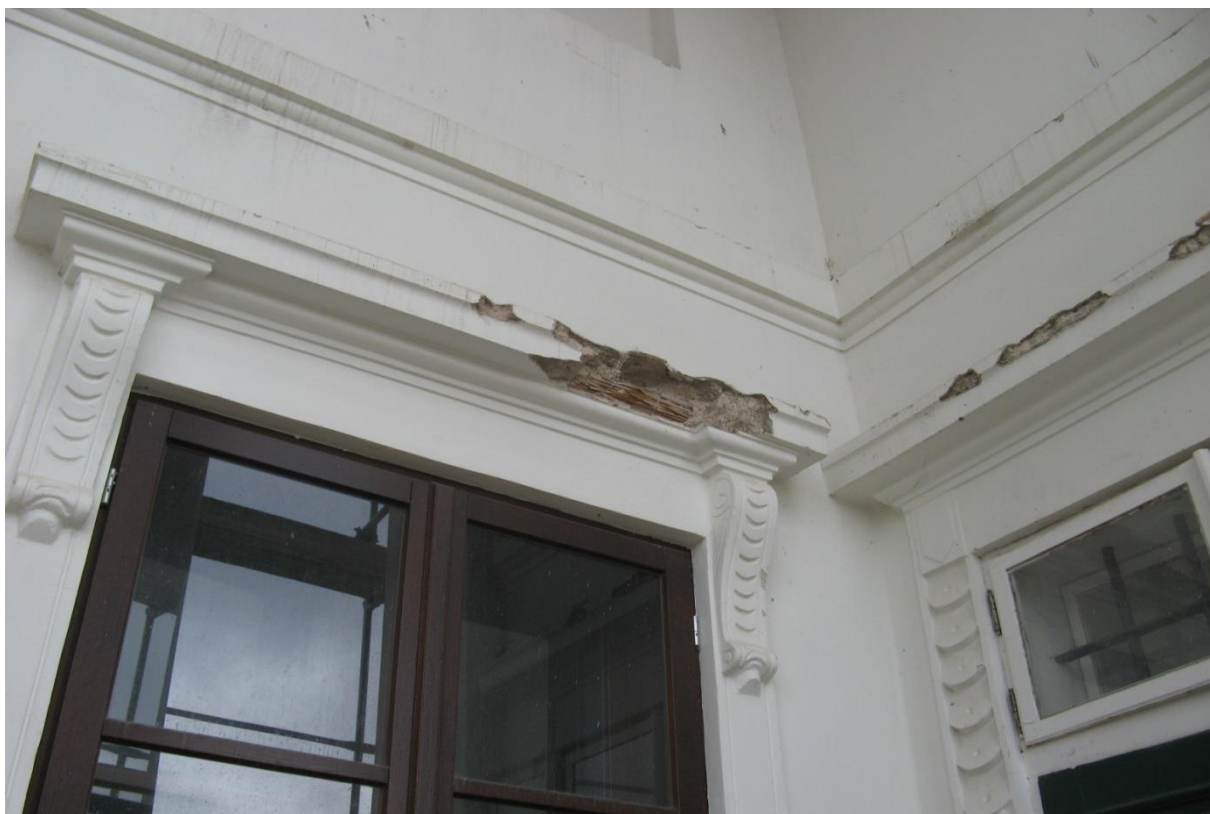
**Uszkodzony gzyms okienny**

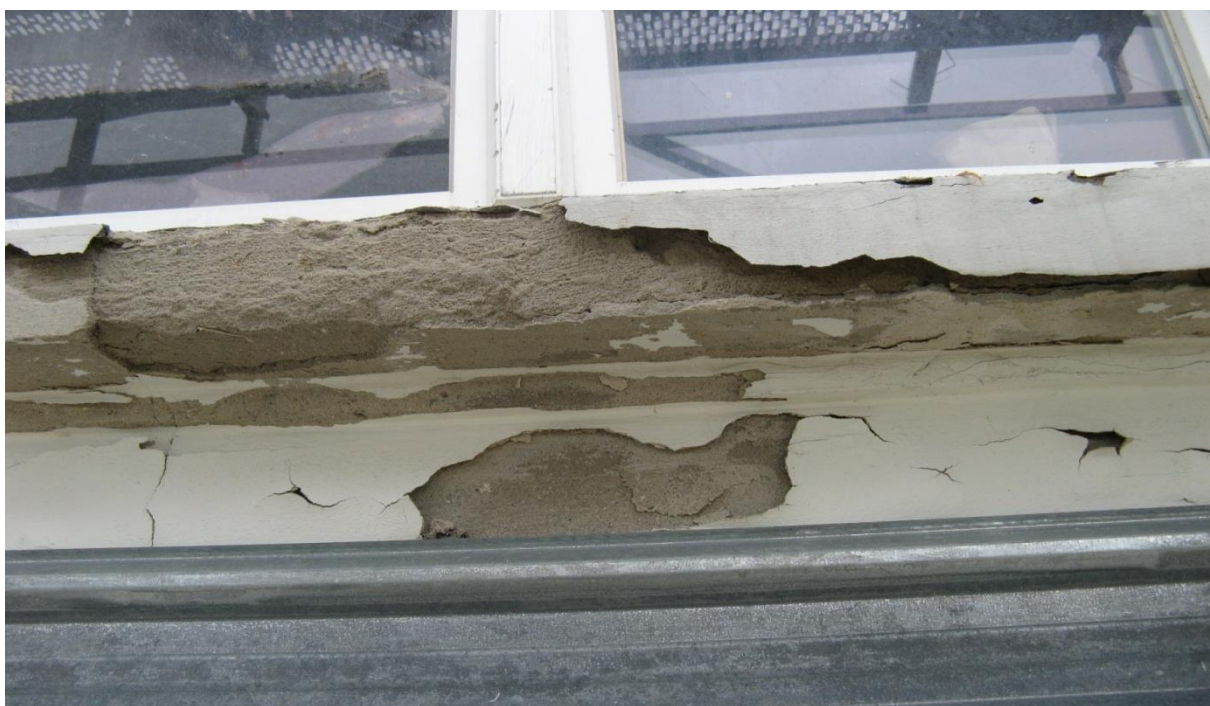
**Uszkodzony parapet okienny i tynk na ścianie**

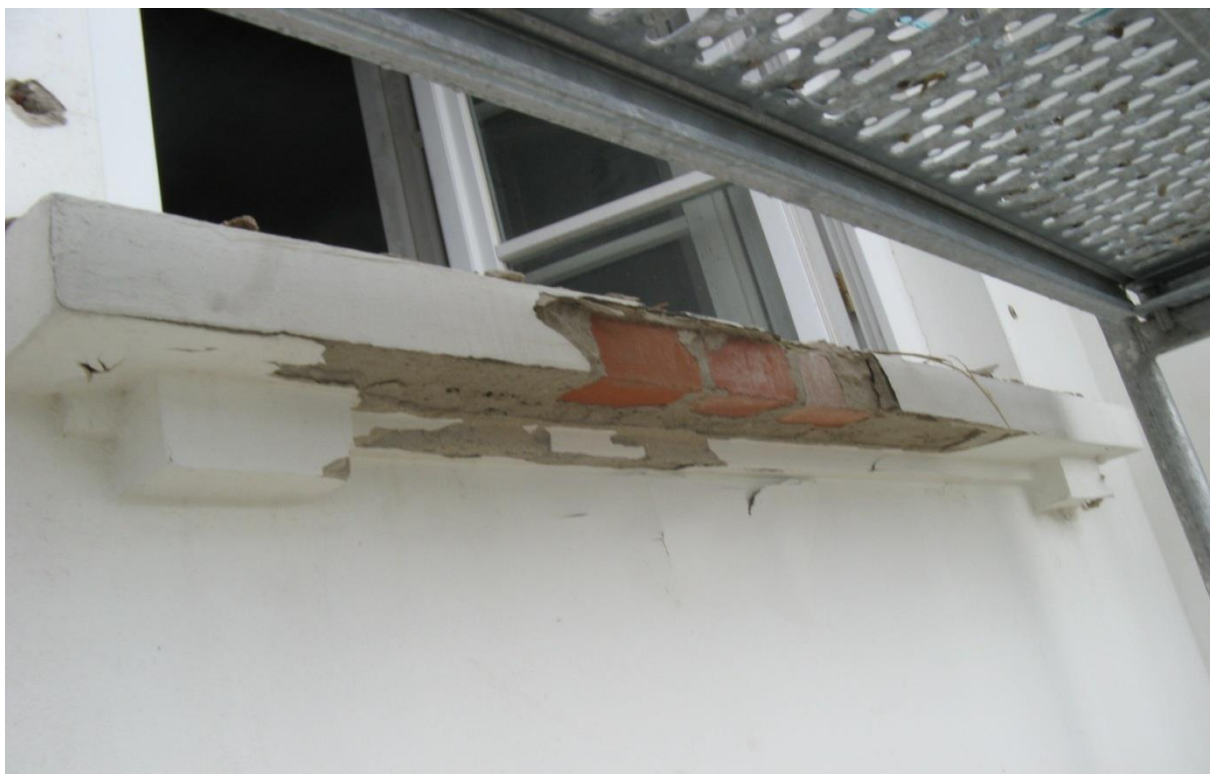
**Uszkodzony parapet okienny**

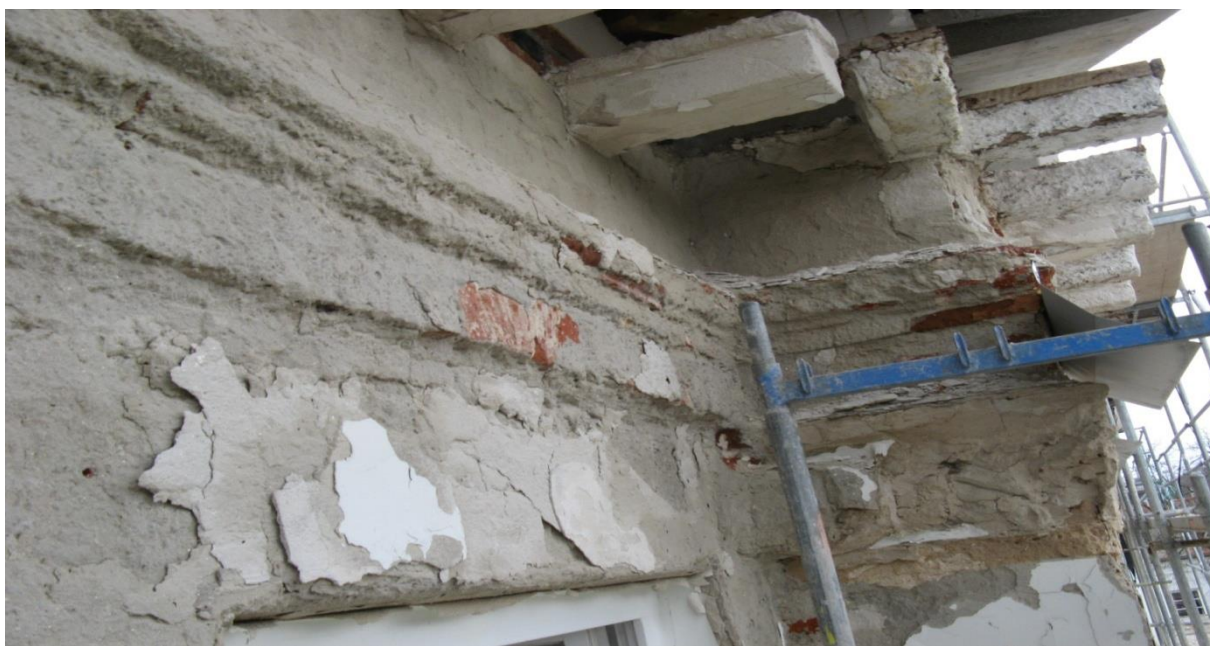
**Brak tynków na ścianach**

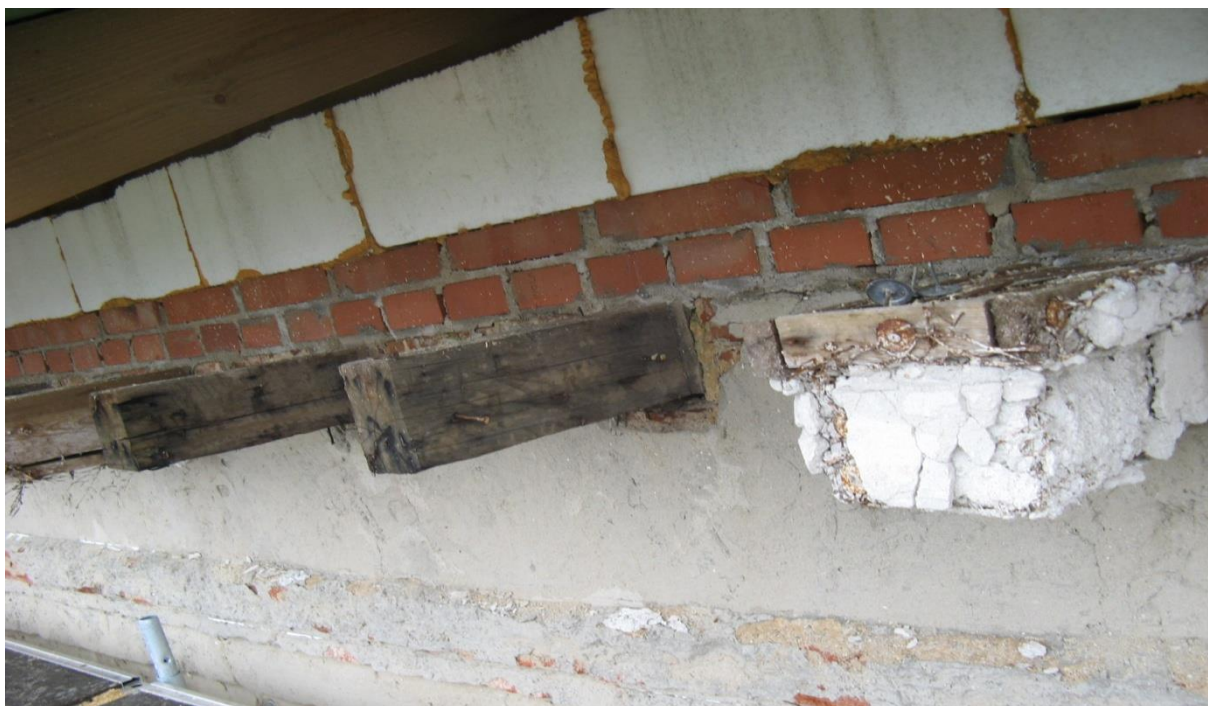
**Brak tynków na ścianach, uszkodzone elementy dekoracyjne okapu**

Okap dachowy to pozioma, dolna krawędź powierzchni dachowej wysunięta poza ściany zewnętrzne budynku. Okap profilowany zbudowany z belek drewnianych osadzonych jednym końcem w murze do których były mocowane deski, siatka Rabitza i położony był tynk cementowo-wapienny. Okap zostanie odbudowany. Na wystających belkach drewnianych wykonany zostanie ruszt z elementów drewnianych do którego zamocowane zostaną płyty twarde z wełny skalnej lamelowej. Uszkodzone (nadpalone) belki okapu należy wymienić. Pozostałe obłożyć płytami z twardej wełny skalnej lamelowej. Całość zostanie otynkowana tynkiem jak elewacja i pomalowana .

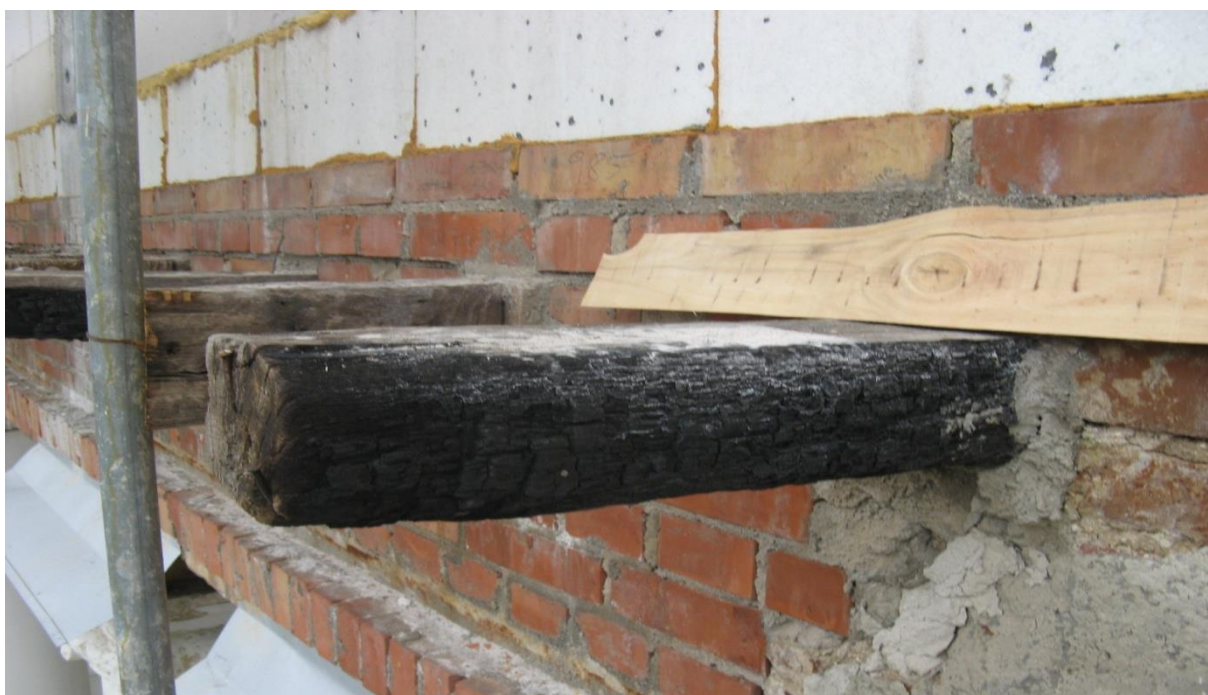
**Brak tynków na ścianach, uszkodzone belki okapu**

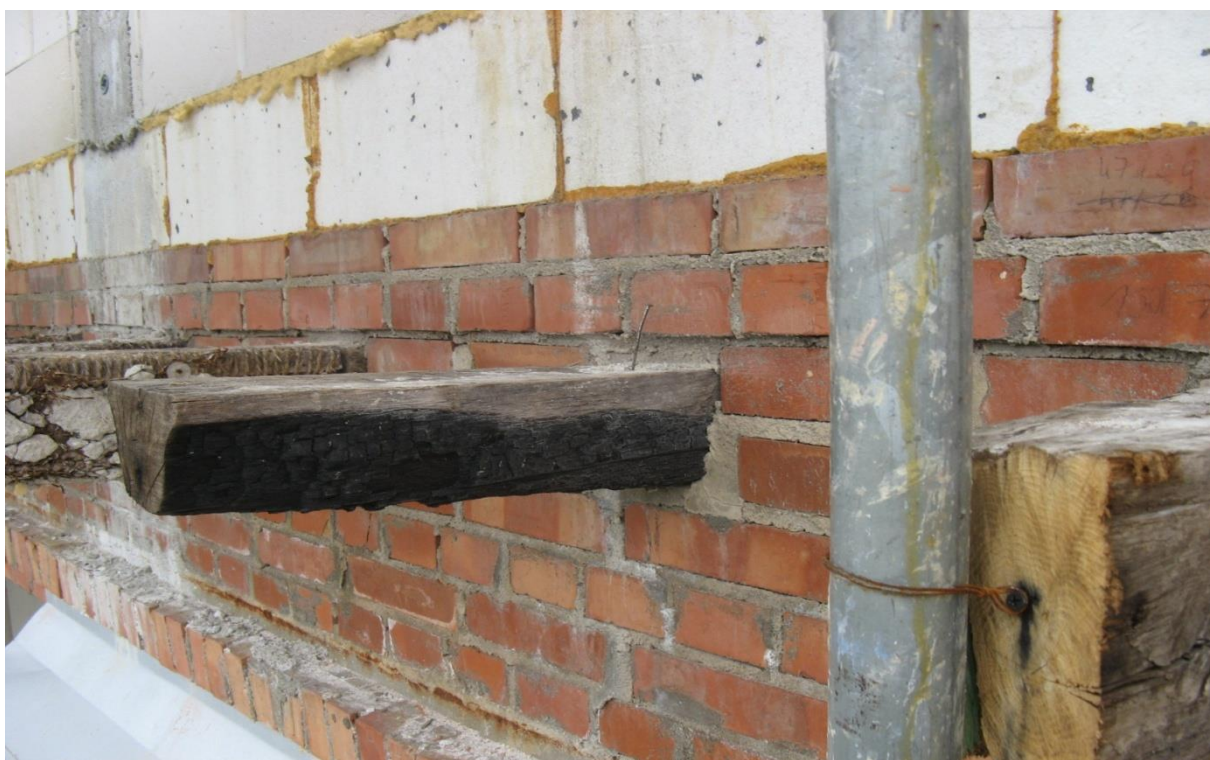
**Brak tynków na ścianach, uszkodzone belki okapu**
