| OBIĘKT<br>BUDOWLANY: | <i>Program robót budowlanych w budynku pałacu<br/>( elewacja budynku)</i> |
| Adres: | <i>ul. Ks. Brzóska 3a, 08-108 Korczew</i> |

Przedmiotem opracowania jest elewacja budynku pałacu.

Obecnie pustostan – odbudowa po pożarze.

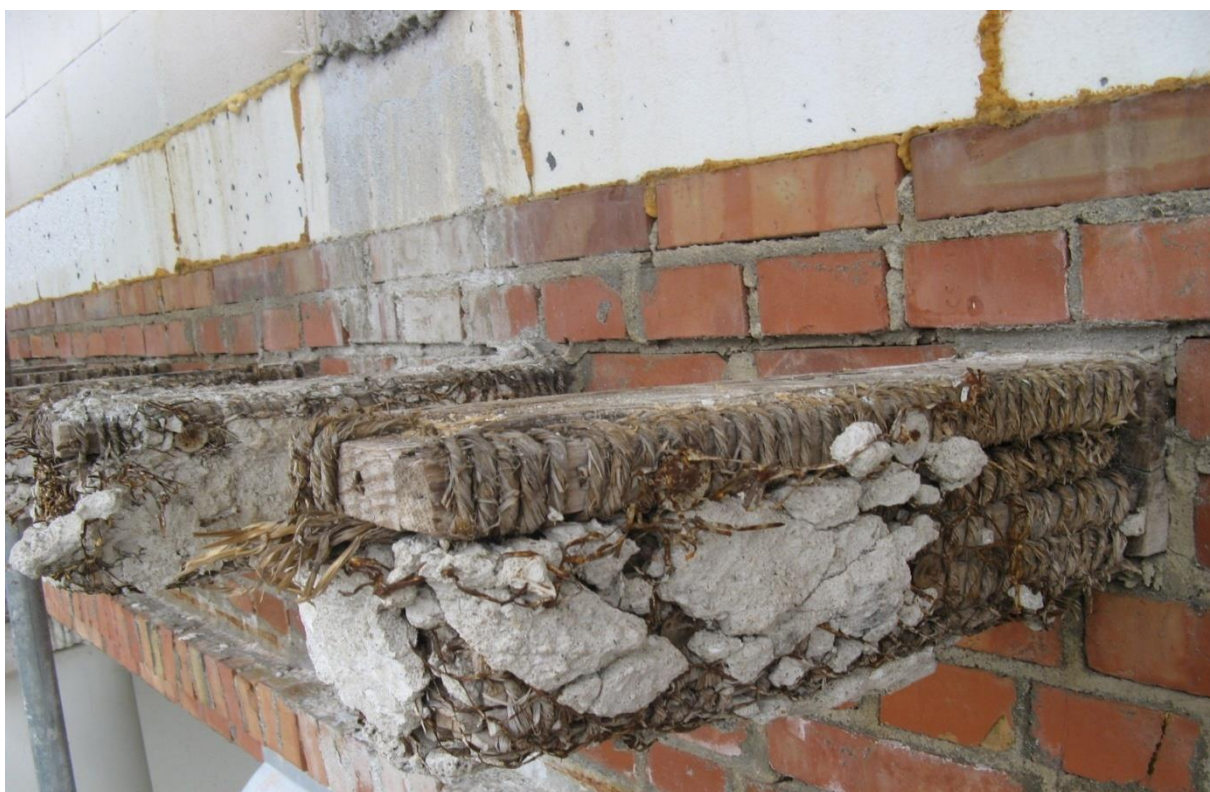
**Uszkodzona okładzina belek okapu**

Okap dachowy to pozioma, dolna krawędź powierzchni dachowej wysunięta poza ściany zewnętrzne budynku. Okap profilowany zbudowany z belek drewnianych osadzonych jednym końcem w murze do których były mocowane deski, siatka Rabitza i położony był tynk cementowo-wapienny. Okap zostanie odbudowany. Na wystających belkach drewnianych wykonany zostanie ruszt z elementów drewnianych do którego zamocowane zostaną płyty twarde z wełny skalnej lamelowej. Uszkodzone (nadpalone) belki okapu należy wymienić. Pozostałe obłożyć płytami z twardej wełny skalnej lamelowej. Całość zostanie otynkowana tynkiem jak elewacja i pomalowana .

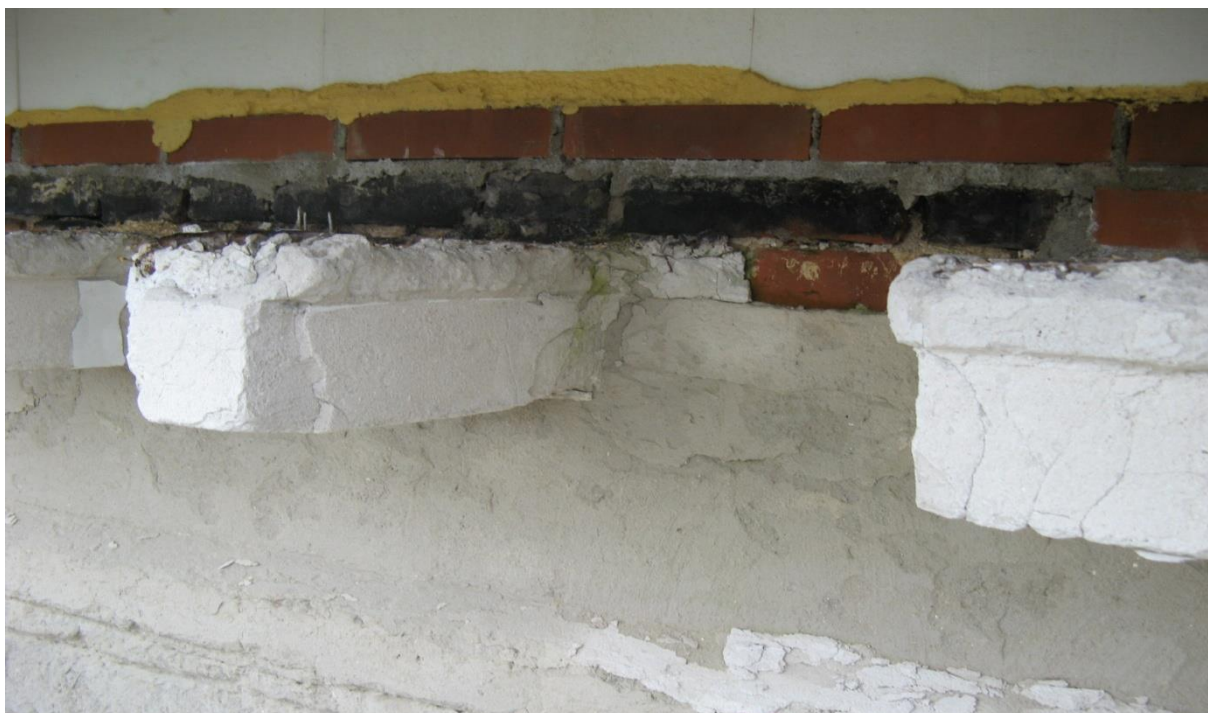
**Uszkodzona okładzina belek okapu**

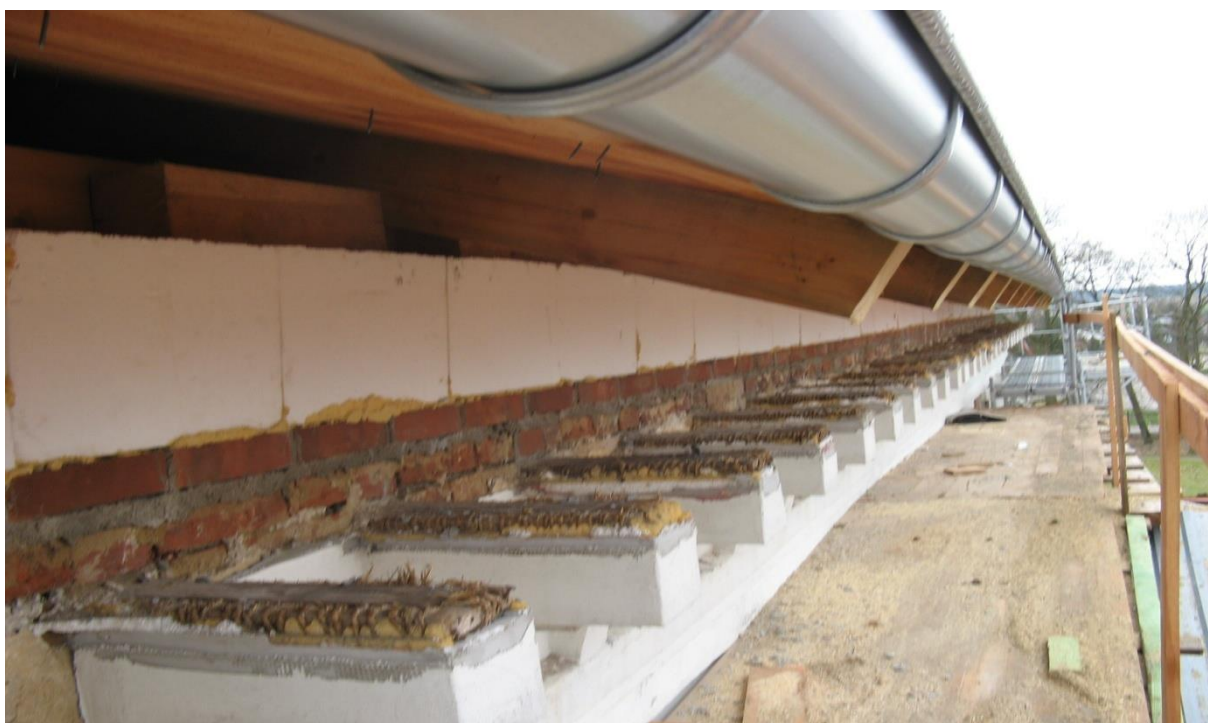
**Brak tynku na ścianach**

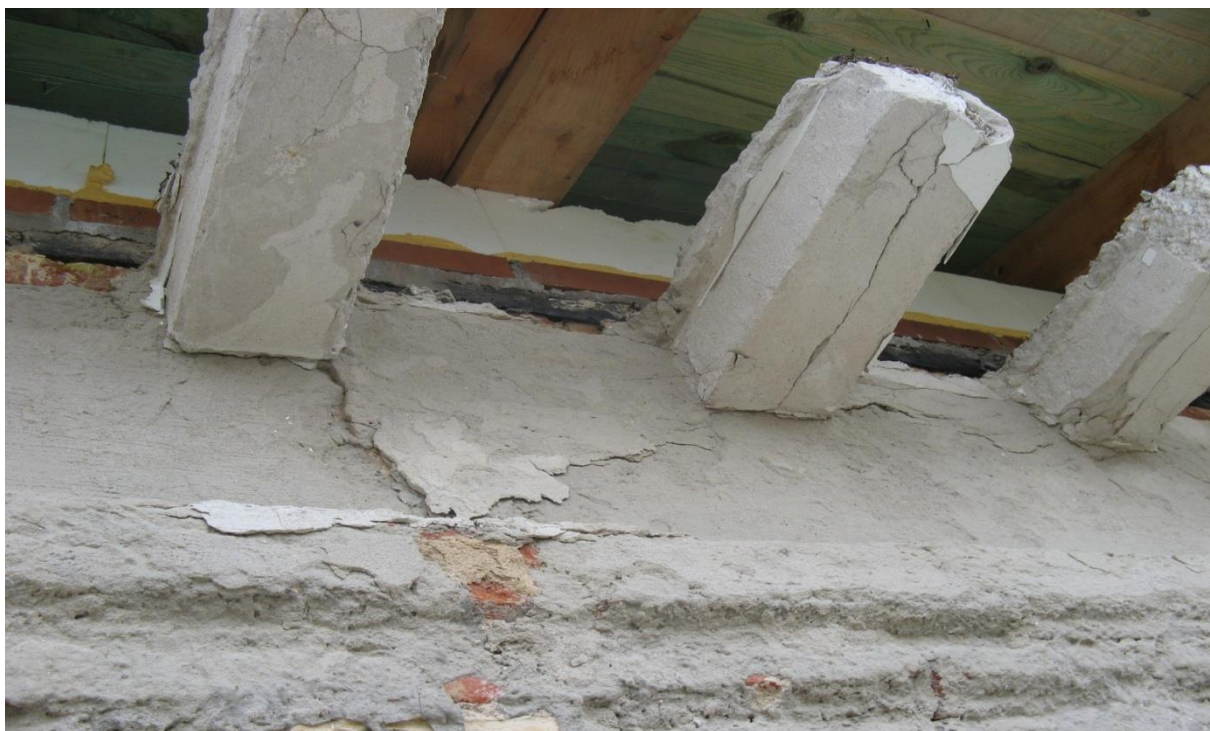
**Uszkodzona okładzina belek okapu**

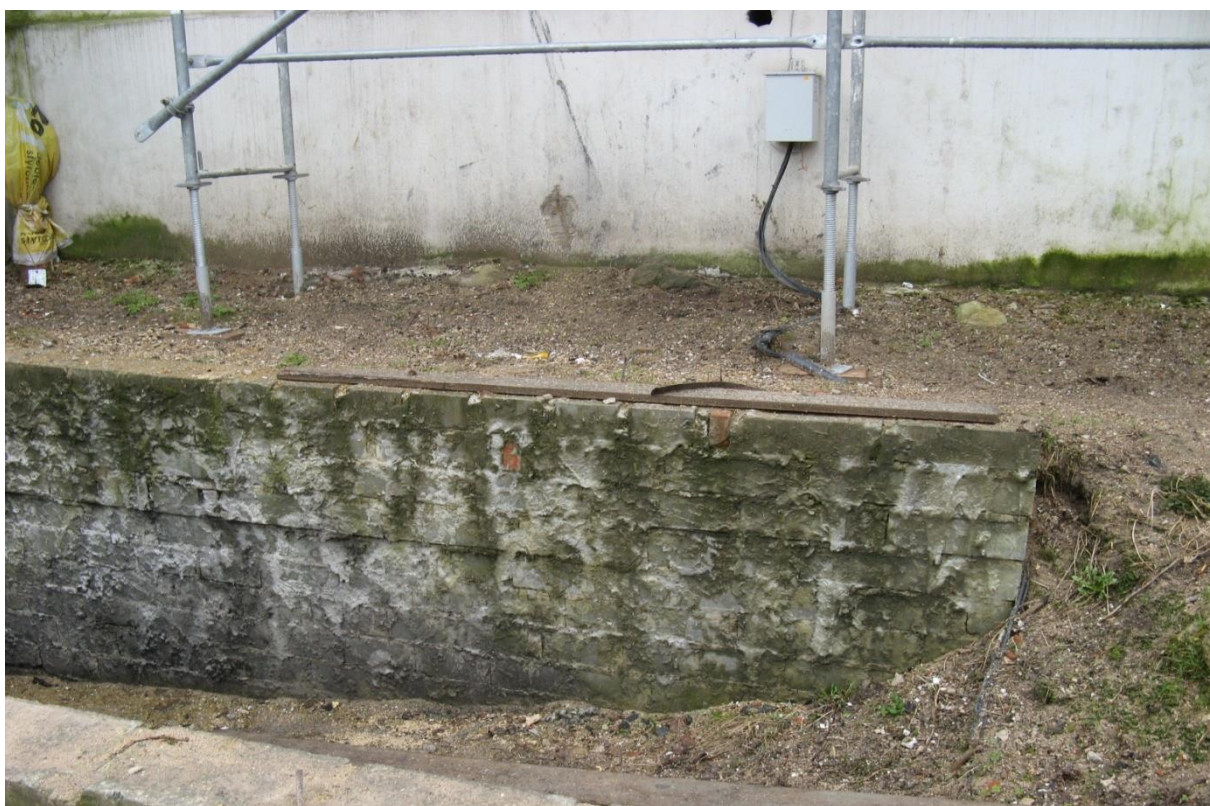
**Zanieczyszczenia z glonów na ścianach elewacji**

Dezynfekcja ścian preparatami przeznaczonymi do czyszczenia grzybów i porostów Algizid- Kabe.

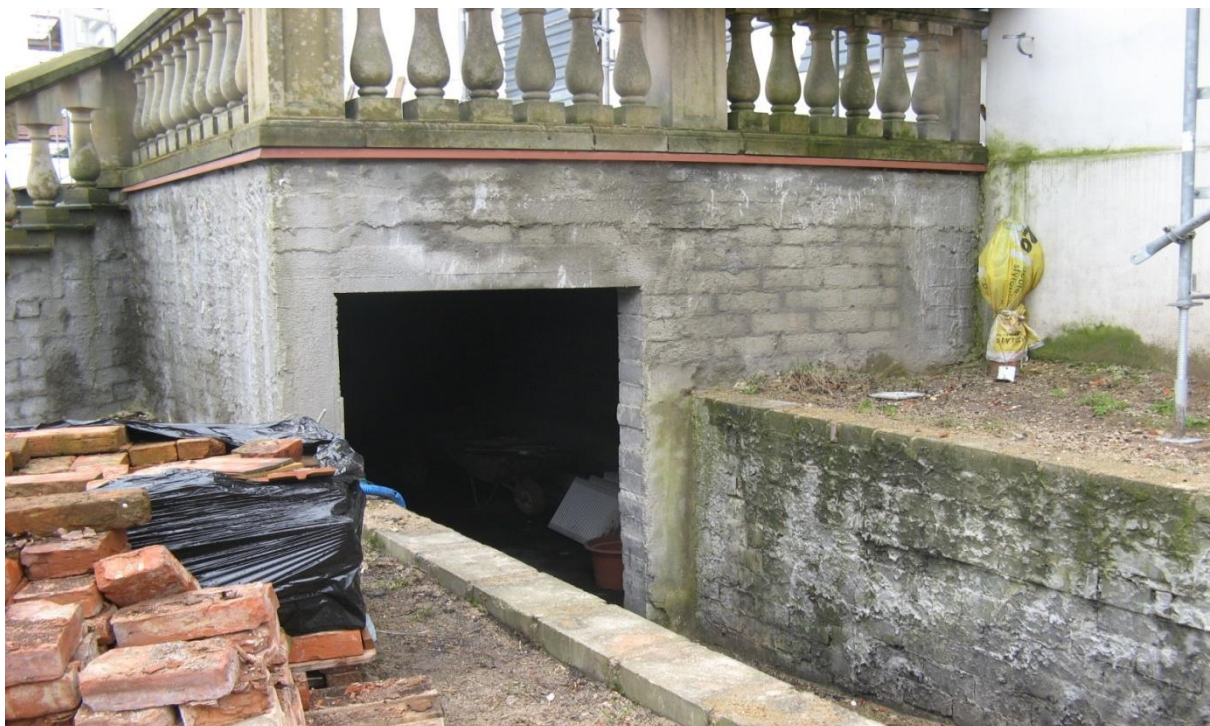
Zanieczyszczenia z glonów na ścianach elewacji

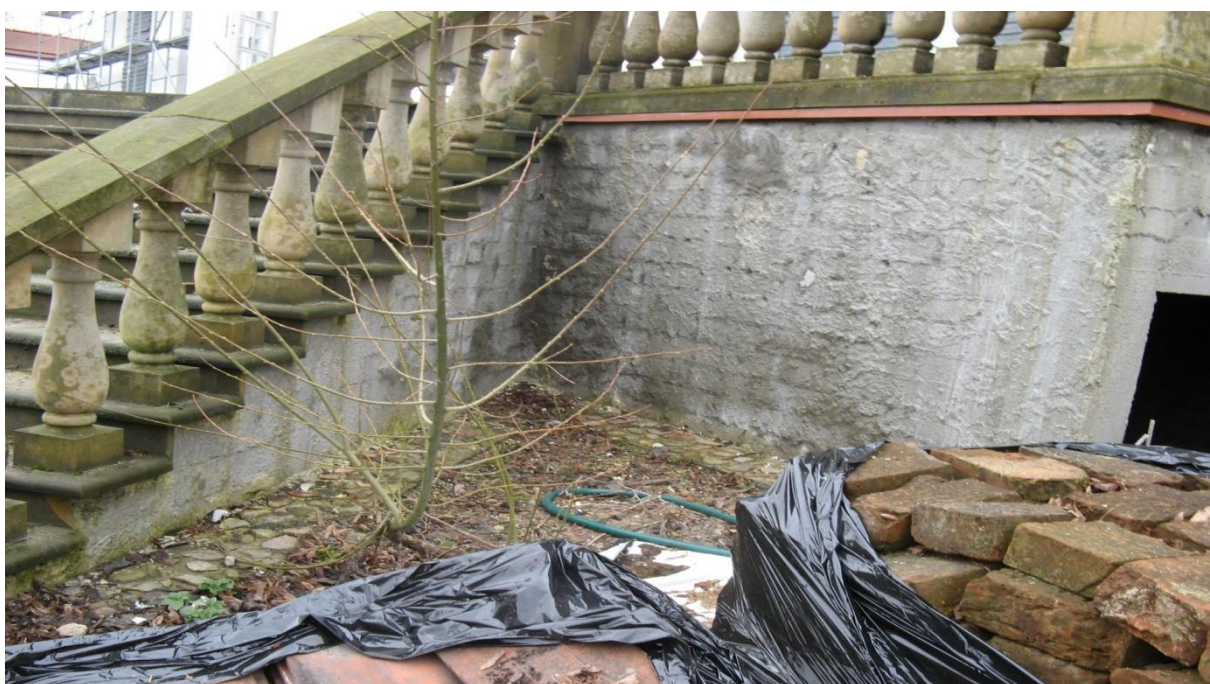
Brak tynków na ścianach, balustrada tralkowa z elementów piaskowca

Posadzki, schody tarasu obłożone są płytkami piaskowca, balustrada z tralek wykonana jest z elementów piaskowcowych, które należy oczyścić, uzupełnić fugi i zaimpregnować. Zabezpieczyć przed dalszym niszczeniem.

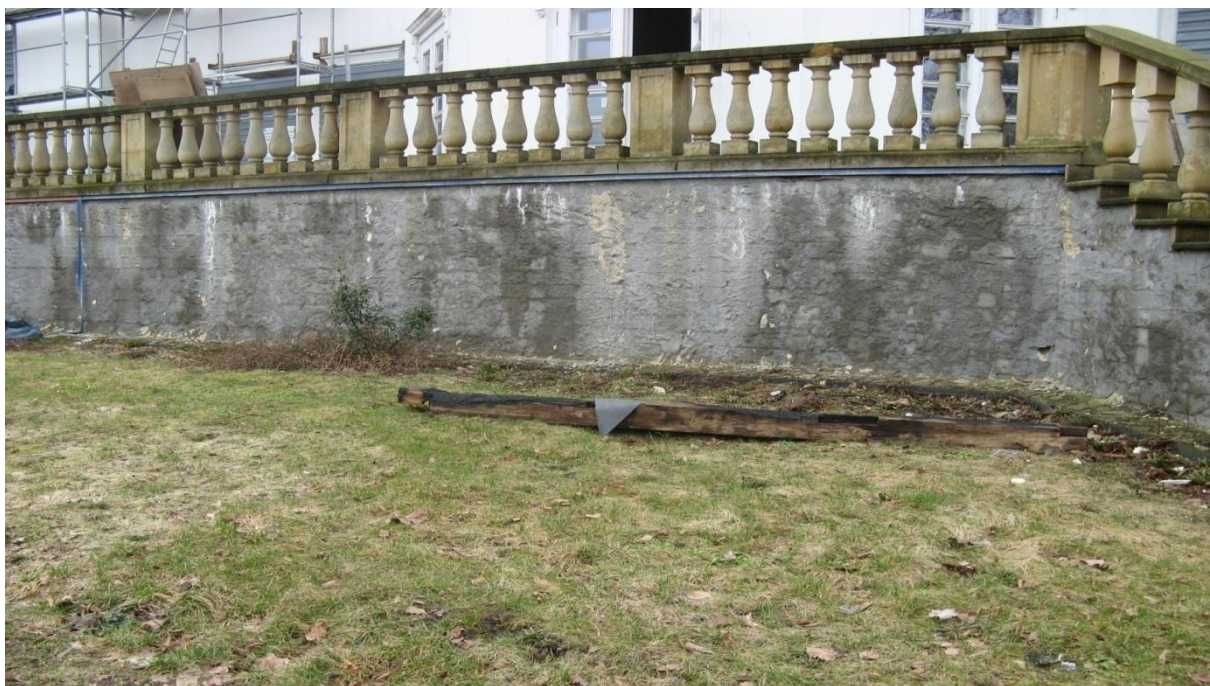
Brak tynków na ścianach, balustrada tralkowa z elementów piaskowca

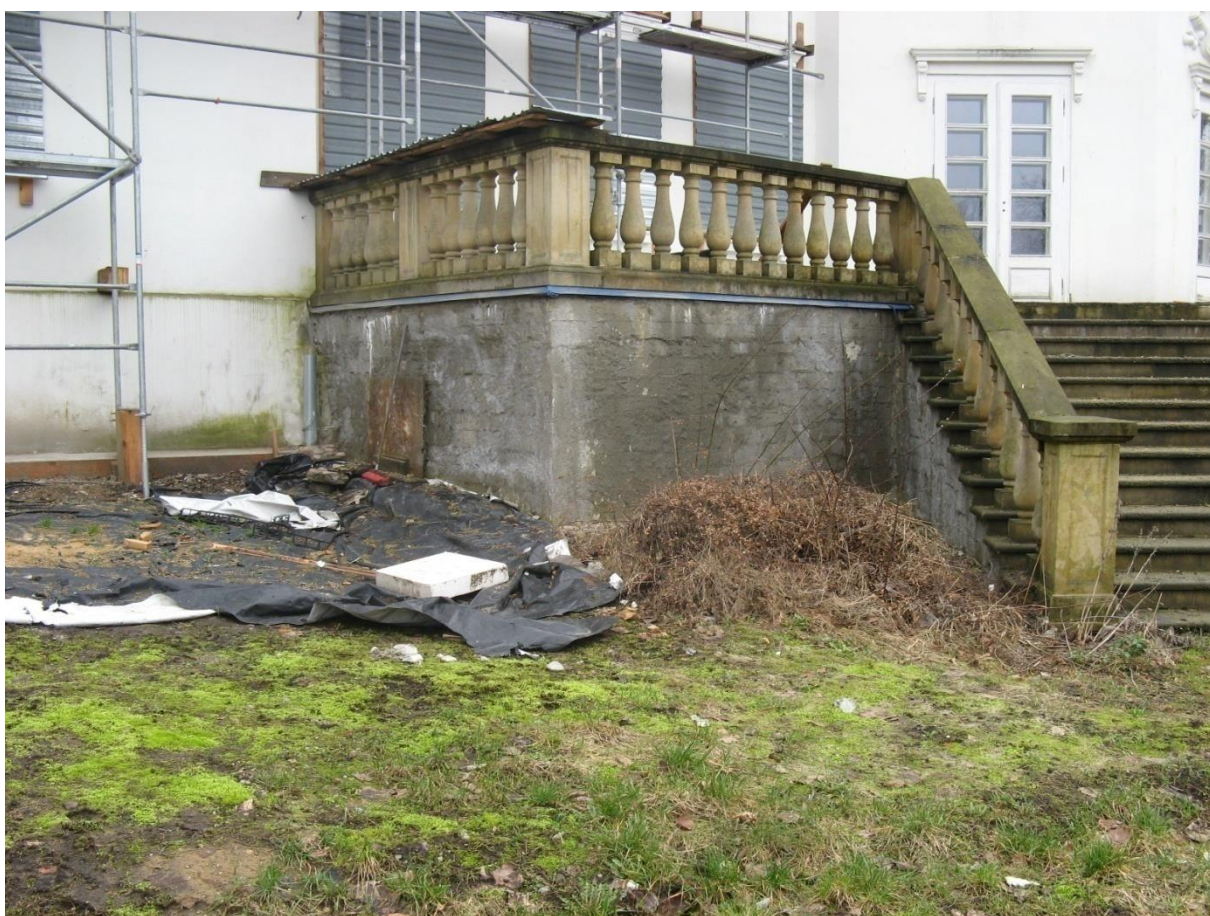
Brak tynków na ścianach, balustrada tralkowa z elementów piaskowca

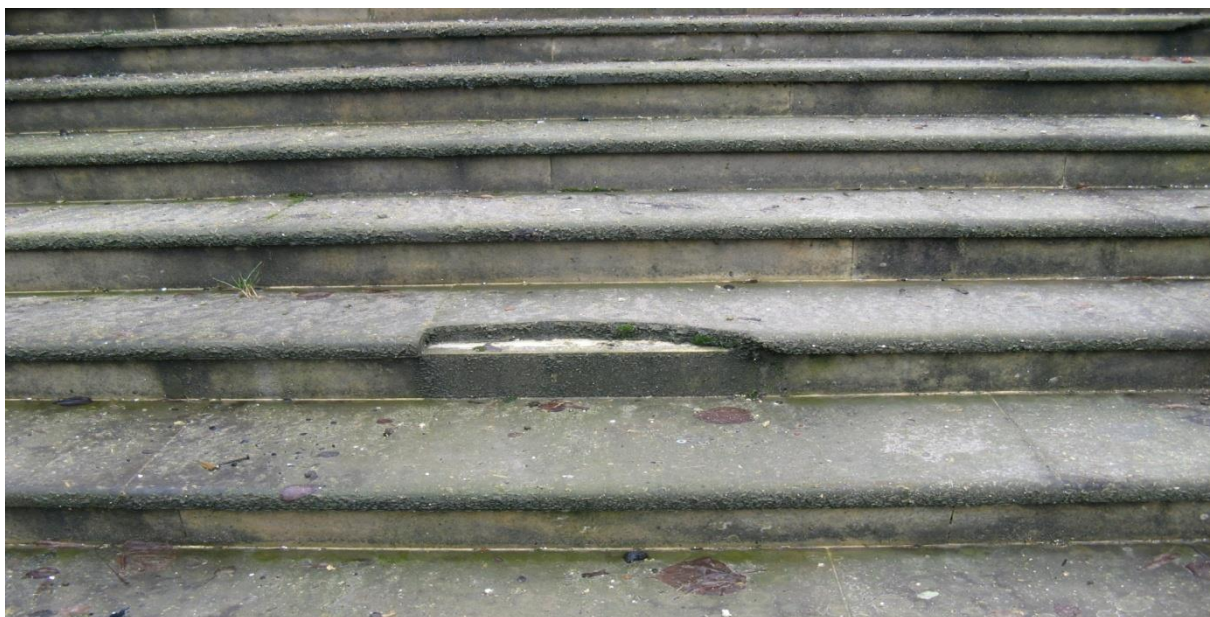
Ubytek w stopniu schodowym z elementu piaskowca

W miejscach pęknięć konstrukcyjnych zastosować ukryte kotwienie i klejenie za pomocą żywic epoksydowych lub poliestrowych i kotew z prętów nierdzewnych.
