# Program prac konserwatorskich ołtarza głównego w kościele parafialnym pw. Wniebowzięcia NMP w Biórkowie Wielkim

Dorota Biedrońska- Krowka  
czerwiec 2023 r.

## I. ZAKRES I CEL PRAC

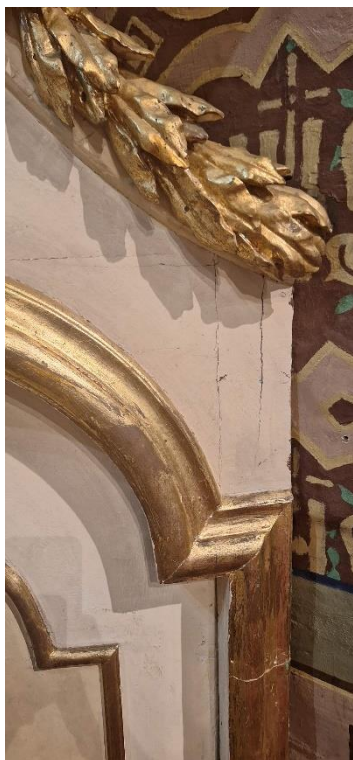
Obecnie struktura **ołtarza** pomalowana jest kremową farbą olejną. Według wstępnego rozpoznaniu konserwatorskiego pierwotna warstwa malarska nie zachowała się, przynajmniej w dolnych partiach ołtarza.

Powierzchnia złocień w technice klejowej została bardzo nieudolnie „odnowiona” poprzez nałożenie pozłoty brązowej. Płatki szlagmetal przyklejono na mikstionie, jednak ich nie wygładzono, przez co powierzchnia złocień jest pomarszczona i nierówna. Część złocień złuszcza się odstaniając warstwę gruntów. Na powierzchni gruntów widoczne są krakelury, część z nich jest odspojona. Skrzydła aniołów były łatanie złotem w miejscach wypukłych, we wklęsłach widoczny pulment w jasno różowym kolorze, prawdopodobnie akrylowy. Gloria tabernakulum pozłożona jest farbą w sprayu. Elementy snycerskie są kompletne, w zasadzie nie są widoczne większe ubytki formy.

Na strukturze ołtarza widoczne są niewielkie pęknięcia i szczeliny pomiędzy poszczególnymi deskami powstałe na skutek wieloletniej, naturalnej pracy drewna, wywołanej zmianami wilgotności. Na krawędziach i profilach, zwłaszcza w dolnych partiach ołtarza powstały niewielkie uszkodzenia mechaniczne. Struktura ołtarza wykazuje skażenie entomologiczne, zwłaszcza

w dolnych partiach. Widoczne są otwory wylotowe po owadach szkodnikach i jasny pył drzewny zalegający w zagłębieniach i na listwach.

Ze względu na kultowe przeznaczenie obiektu oraz jego zły stan zachowania proponuje się wykonać pełny zakres zabiegów konserwacji technicznej (dezynsekcja, dezynfekcja, impregnacja strukturalna, wzmocnienia i uzupełnienia stolarskie) oraz pełną konserwację estetyczną, prowadzącą do przywrócenia walorów technicznych oraz wyglądu ołtarza, możliwie zbliżonego do autorskiego. Na wstępie po demontażu przeprowadzone zostaną badania w celu określenia pierwotnej technologii i kolorystyki, a zarazem określenia zakresu ich zachowania. Zabiegi te należy wykonać przy pełnym dostępie w warunkach studyjnych, dlatego zaleca się demontaż ołtarza.

Proponuje się usunięcie wszystkich nieoryginalnych przemalowań i przemetalizowań ze struktury ołtarza i ornamentów. Należy wykonać zabiegi dezynfekcji i dezynsekcji np. Hylotox Q oraz preparatami o przedłużonym działaniu np. Permethrin komplet. Impregnacja strukturalna drewna będzie miała na celu wzmocnienie strukturalne drewna, co przedłuży jego trwałość i zapobiegnie inwazji owadzych szkodników. Zakłada się sklejenie wszystkich pęknięć drewna, zwłaszcza na łączeniach desek struktury. Planuje się uzupełnić i zrekonstruować zaprawy. Proponuje się po rozpoznaniu stanu zachowania i zakresu występowania uzupełnienie lub rekonstrukcję warstwy malarskiej retabulum analogicznie do kolorystyki pierwotnej. Planuje się uzupełnienie wszystkich brakujących elementów (możliwych do stylistycznego odczytania). Zakres rekonstrukcji zostanie poszerzony o elementy, których stan techniczny nie pozwoli na prawidłową konserwację, gwarantującą wytrzymałość technologiczną. Ołtarz, po przeglądzie należy w razie potrzeby wzmocnić konstrukcyjnie. Zniszczone fragmenty wymienić na nowe z zachowaniem pierwotnej techniki stolarskiej. Rekonstrukcje brakujących fragmentów planuje się wykonać w materiale analogicznym do pierwotnego, mniejsze ubytki metodą rzeźbiarską w żywicy Axson SC 258.

Z powierzchni złocen należy usunąć późniejszą warstwę pozłoty brązowej i w zależności od stanu zachowania pierwotnych złocen wykonać konserwację z uzupełnieniem lub rekonstrukcją, złotem płatkowym w technice klejowej. Złocenia należy wykonywać z rozróżnieniem na partie matowe i polerowane. Ubytki gruntów zostaną wcześniej uzupełnione zaprawą klejowo-kredową. Złocene dekoracje snycerskie, ogólnodostępne proponuje się dodatkowo zabezpieczyć przed mechanicznym ścieraniem złota lakierem nitrocelulozowym lub akrylowym.

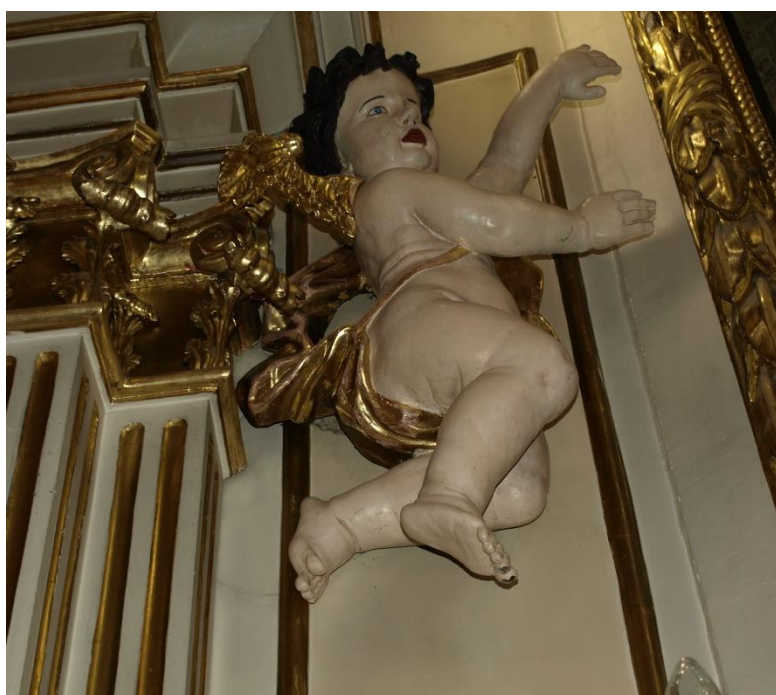
Przekształcenia estetyczno-plastyczne zmieniające pierwotną kolorystykę obiektu to grubo zakładane warstwy przemalowań. Odsłonięte w odkrywkach naturalnych pierwotne warstwy malarskie karnacji są przetarte, z ubytkami. Stan techniczny wszystkich kolejnych warstw malarskich jest trudny do określenia (konieczne badania sondażowe).

Powierzchnia polichromii jest nierówna, liszczowata, gdyż w trakcie napraw nakładano kolejne warstwy malarskie bez uzupełniania ubytków zapraw i usuwania farb. Ostatnia warstwa przemalowania została położona bardzo nieprofesjonalnie, i niechlujnie, widoczne są zacieki.

Zakłada się wykonanie koniecznych zabiegów konserwacji technicznej rzeźb: usunięcie przemalowań, podklejenie odspojień zaprawy, ewentualna impregnacja drewna, uzupełnienie ubytków drewna, zaprawy oraz warstwy malarskiej oraz jej zabezpieczenie.

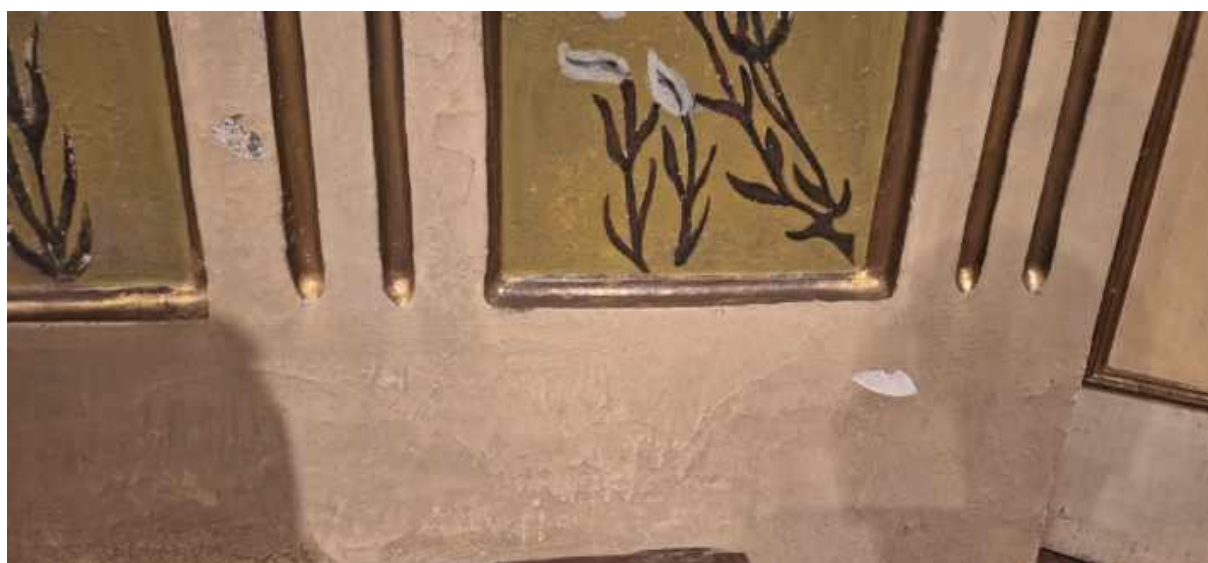
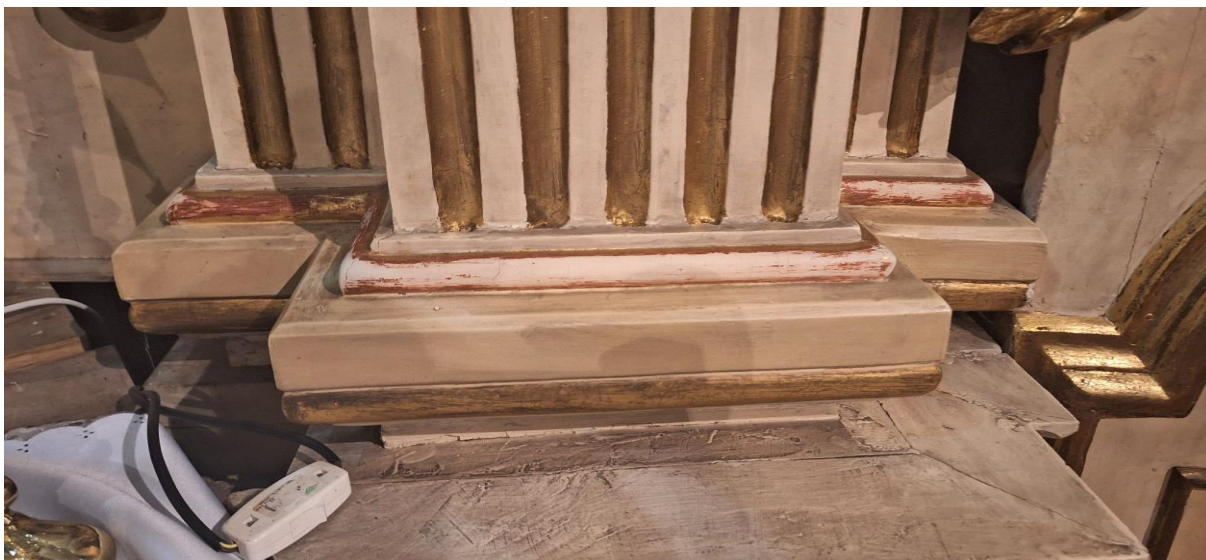
Złocenia wykonane są w różnych technikach; bolusowej, mikstionowej i akrylowej. Ich stan zachowania też jest różny. Miejscowo poczerniałe i zzieleniałe w wyniku degradacji warstw olejnych, miejscowo przetarte – złocenia w technice akrylowej, miejscowo widoczne łatania płatkami w technice bolusowej, miejscowo złocenia pokryte warstwą lakieru złotego.

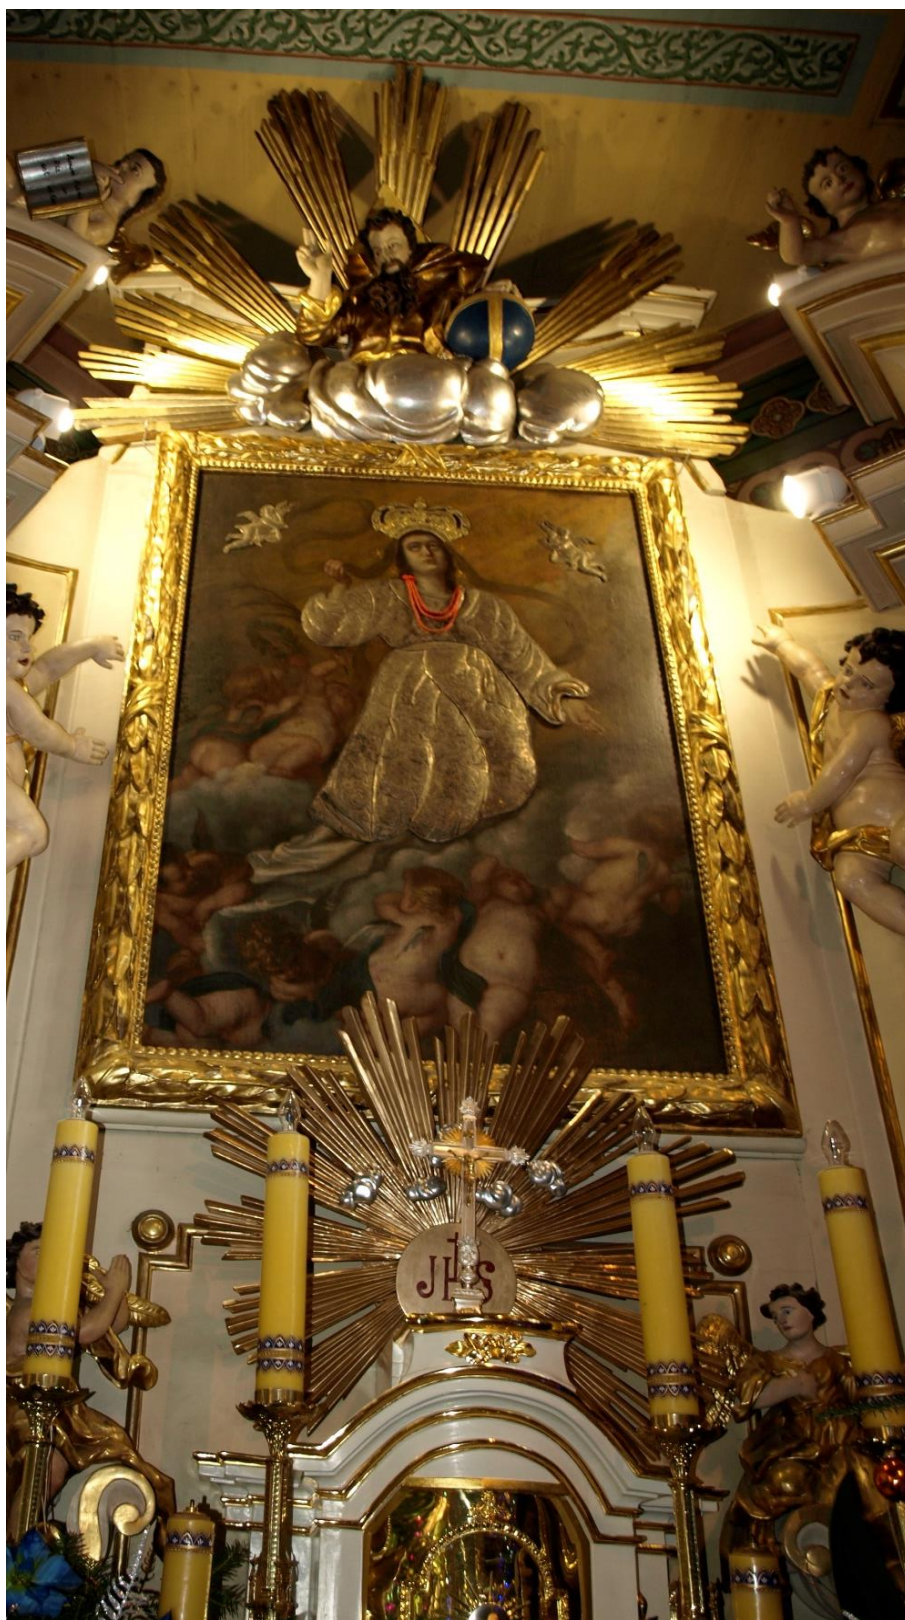
*Fot.2. Biórków Wielki. Kościół parafialny pw. Wniebowzięcia NMP, prezbiterium, ołtarz główny, fragment, obraz Wniebowzięcia NMP. Stan przed konserwacją. Fot. B. Krówka, styczeń, 2023 r.*

Stan zachowania **obrazu** jest zły. Lico jest mocno zabrudzone i zakurzone. Werniksy częściowo pociemniały, pożółkły i błyszczą, co powoduje odbijanie się w nich światła i uniemożliwia prawidłowy odbiór dzieła. Uwidoczniły się uzupełnienia warstwy barwnej w postaci zaciemnień, przebarwień i punktowych zmian kolorystycznych. Miejscowo widoczne są przetarcia, zwłaszcza w obrębie chmur. Występują nieliczne drobne wykruszenia zapraw, zwłaszcza na obrzeżach, odstaniające płótno. Powierzchnia obrazu pokryta jest siatką krakelurów.

Zakłada się pełną konserwację obrazu. Na czas trwania prac zdjęta zostanie koszulka, korona i metalowe aniołki. Konieczne jest usunięcie pozostałości, zaślepionych werniksów uniemożliwiającego prawidłowy odbiór estetyczny dzieła rozpuszczalnikami dobranymi na podstawie przeprowadzonych prób. Po rozpoznaniu stanu podobrazia możliwe będzie uściślenie dalszych zabiegów. Wstępnie zakłada się konsolidację warstw technologicznych, uzupełnienie ubytków zaprawy kitami emulsyjnymi lub woskowo-żywicznymi, dobranym kolorystycznie do oryginalnych gruntów i zaizolowanie ich roztworem szelaku. Na lico obrazu założona zostanie warstwa werniksu retuszerskiego, damarowego firmy Talens i uzupełnione zostaną ubytki warstwy malarskiej. Warstwa malarska uzupełniona zostanie odsączoymi na bibułce farbami firm Rembrandt i Talens z werniksem damarowym jako spoiwem. W celu uniknięcia wytłuszczeń i refleksów świetlnych, przeszkadzających w prawidłowym odbiorze dzieła, proponuje się po wyschnięciu punktowania położyć na lica matowy werniks damarowo-woskowy. Po zakończeniu zabiegów konserwatorskich, zostanie założona dekoracja wykonana z metalu (po jej oczyszczeniu, zabezpieczeniu i ewentualnym pozłoceniu galwanicznym korony) a obraz powróci do ołtarza.
