PROJEKT REMONTU CERKWI PW. BRACI MACHABEUSZÓW DOKUMENTACJA FOTOGRAFICZNA

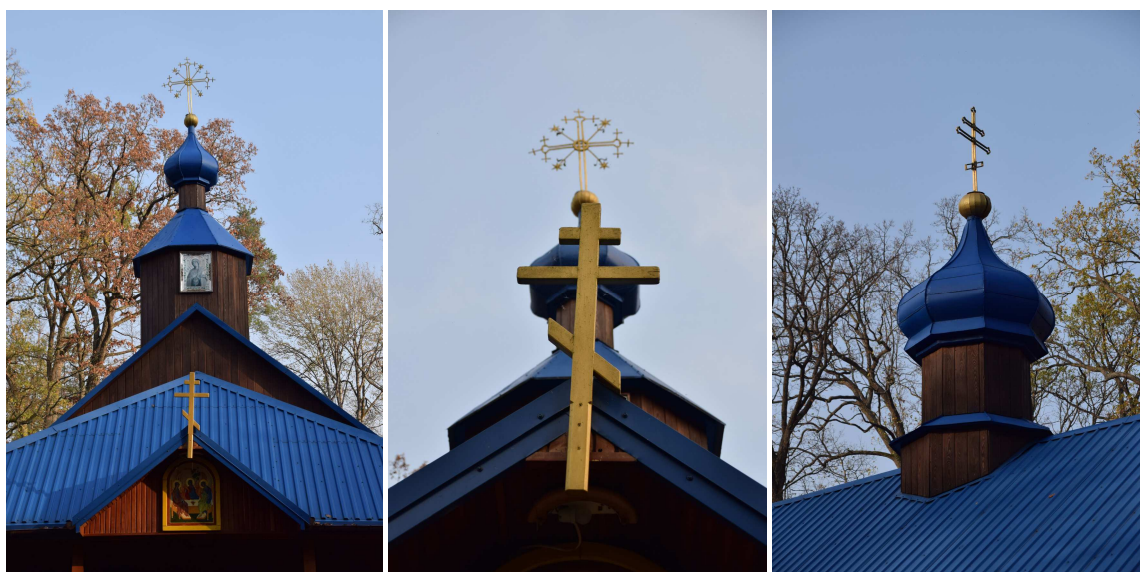
Widok na wieżę dzwonnicy zwieńczoną sygnaturką i sygnaturkę nad nawą główną.
Widoczne wyraźne przechylenie krzyża na sygnaturce.

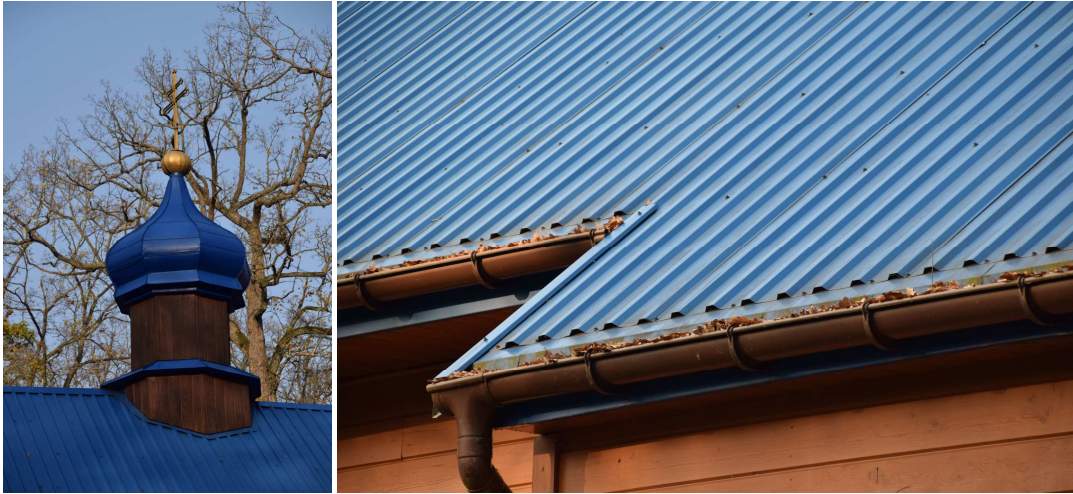
Widok pokrycia dachowego z blachy trapezowej. Widoczne początki korozji blachy

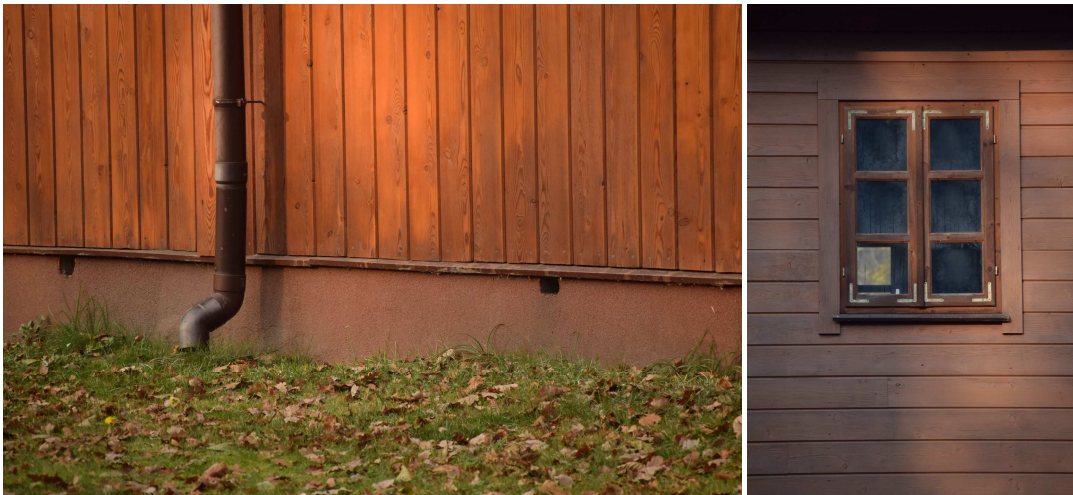
Otwory wentylacyjne podmurówki bez zabezpieczenia oraz widok stolarki okiennej

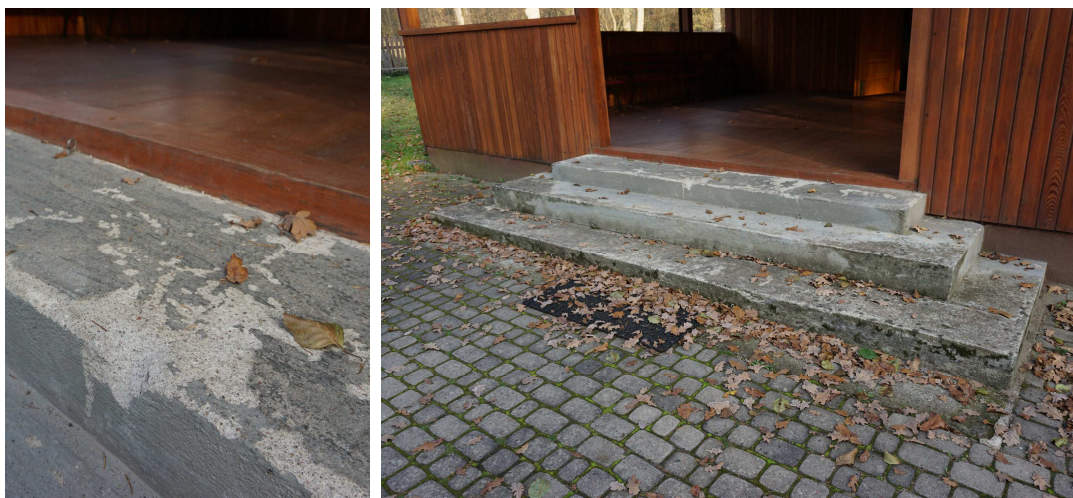
Schody przy wejściu głównym - betonowe, z ubytkami

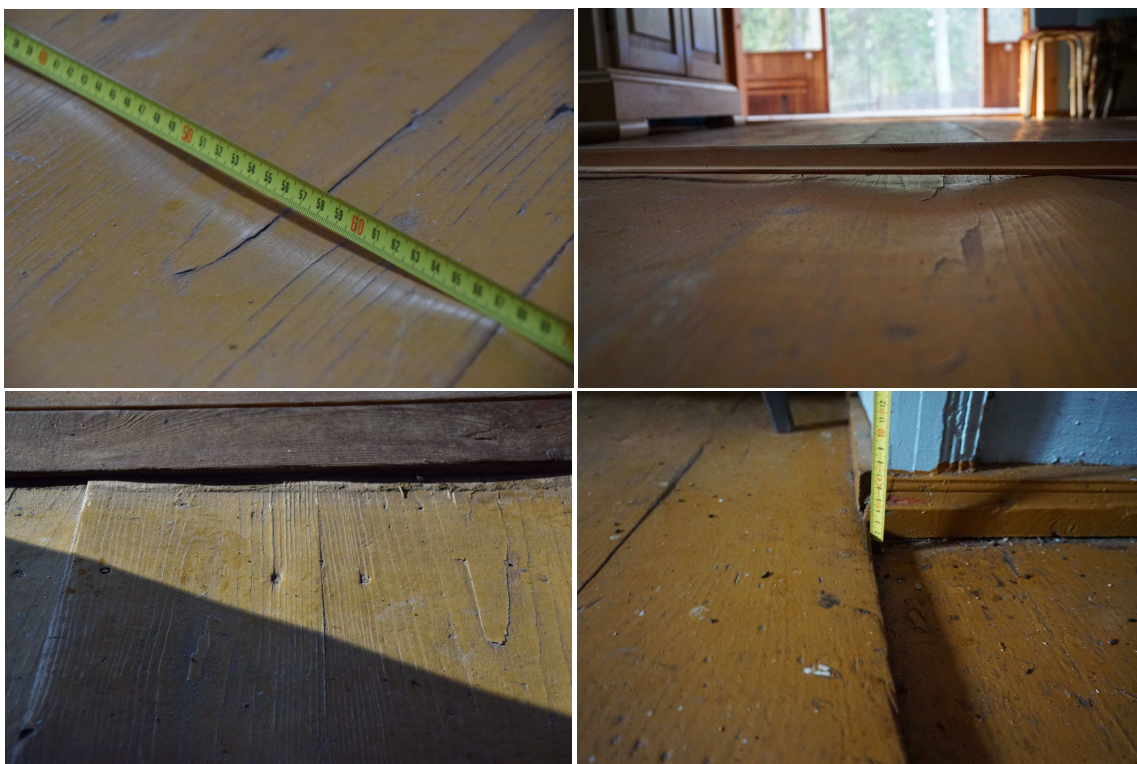
Podłoga - widocznie powyginane deski podłogowe oraz uskoki w podłodze

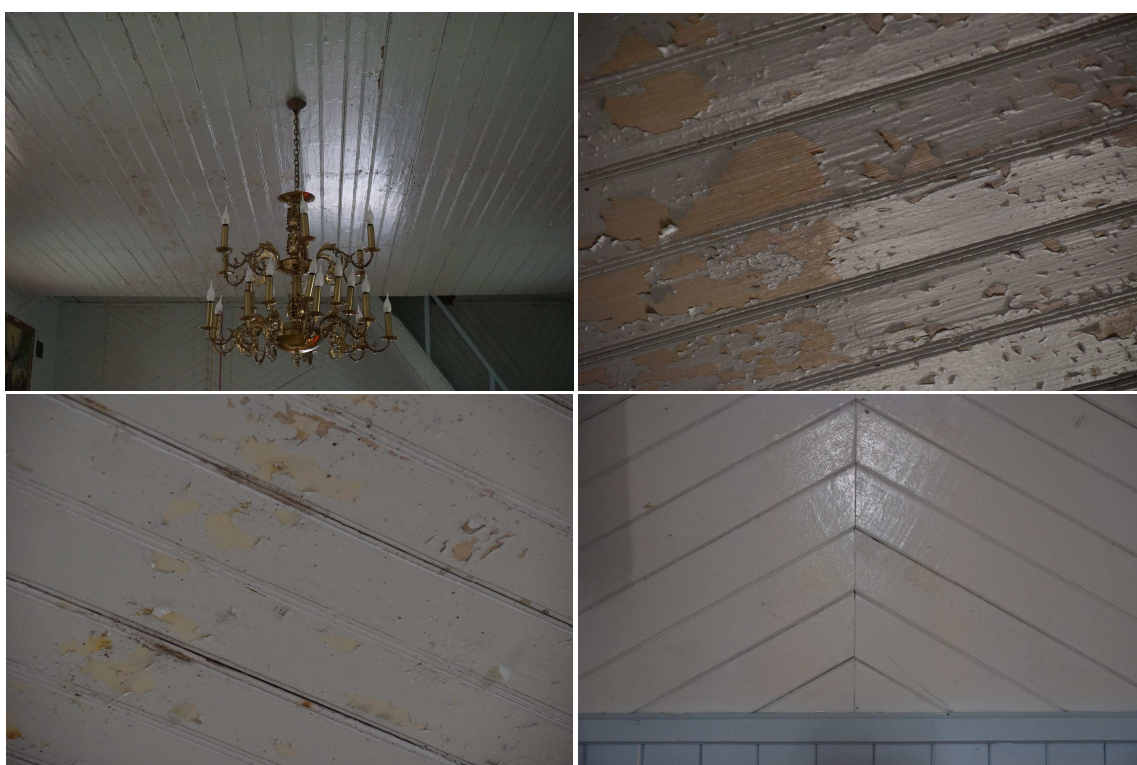
Szalówka sklepienia ścian.
Widoczne znaczne łuszczenie się szalówek pokrytych farbami olejnymi.
