## **SZCZEGÓŁOWY PROGRAM PRAC KONSERWATORSKICH PRZY ZABYTKOWEJ KAPLICY P.W. ZWIASTOWANIA NMP I ŚW. TADEUSZA JUDY W RUDZIE MALENIECKIEJ**

## **Stan zachowania i przyczyny zniszczeń:**

### **Wnioski i założenia dla planowanych prac konserwatorskich:**

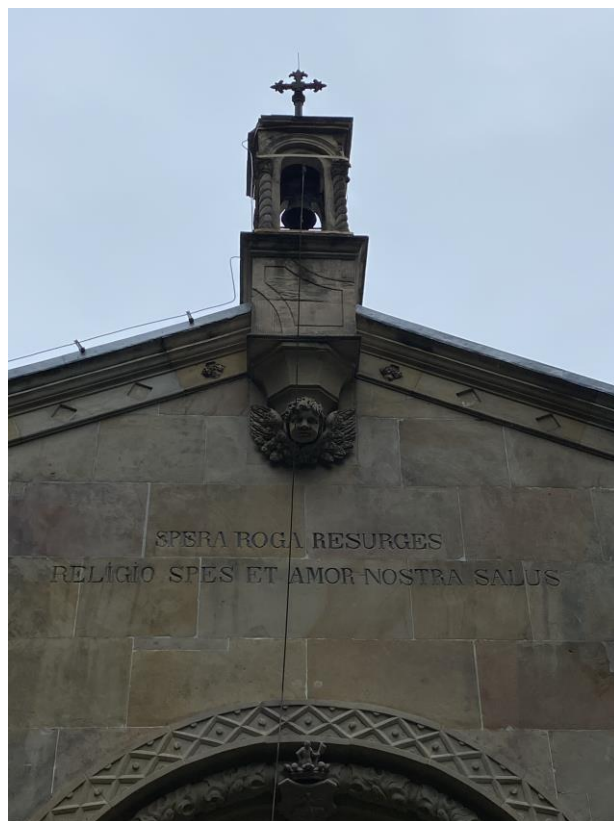
**Fot. nr 5.**

Najbardziej zniszczonym elementem elewacji wschodniej jest wieżyczka w szczycie, a jej osłabiona konstrukcja stwarza duże zagrożenie dla użytkowników obiektu. Ażurowe elementy sygnaturki popękały zapewne w wyniku korozji metalowych bolców montażowych tracąc stabilność. Wieżyczka jest obecnie wzmocniona metalowymi obejmami ale te działania nie usunęły przyczyny zniszczenia piaskowca.

Ruda Maleniecka. Kaplica podworska p.w. Św. Judy Tadeusza. Elewacja wschodnia kaplicy. Wieżyczka sygnaturki w szczycie elewacji.

- opracowanie programu prac konserwatorskich zatwierdzonego przez WKZ w Kielcach;
- zaprojektowanie i wykonanie prawidłowego systemu odprowadzania wody opadowej z terenu kaplicy;
- demontaż sygnaturki z elewacji wschodniej kaplicy i inwentaryzacja wszystkich zdemontowanych elementów, usunięcie metalowych zabezpieczeń, korodujących bolców montażowych, klejenie kamienia, konserwacja techniczna i estetyczna piaskowcowych

elementów w pełnym zakresie oraz metalowego krzyża w pełnym zakresie, bezpieczny montaż wszystkich elementów sygnaturki na elewacji wschodniej (wymagane są bolce ze stali nierdzewnej i kleje montażowe do kamienia);

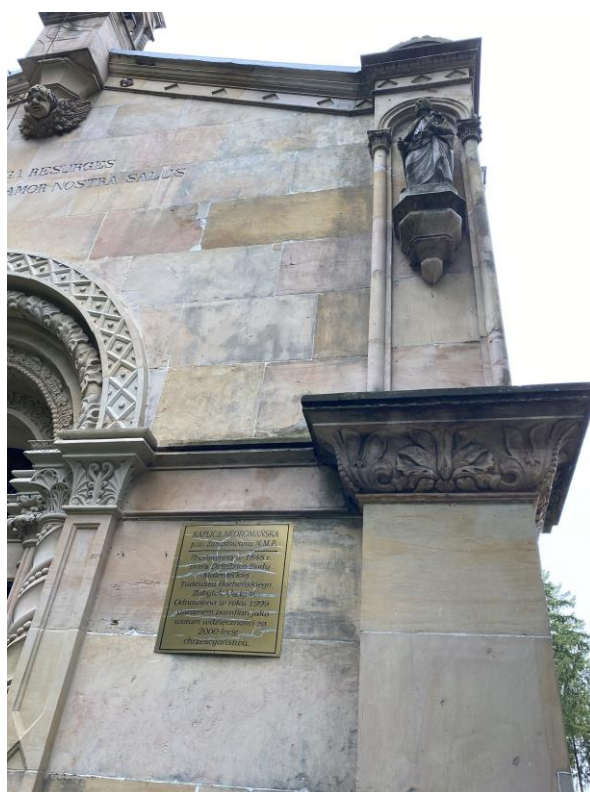
**Fot. nr 7.**

Powierzchnia kamienia jest mocno zabrudzona (Fot. nr 7,10,14), na powierzchni piaskowca osadziły się ciemne zanieczyszczenia tworząc w niektórych miejscach ciemno

szarą powłokę. Bliskie sąsiedztwo krajowej drogi oraz usytuowanie w centrum miejscowości, powoduje kumulację zanieczyszczeń na wysuniętych poza lico elewacji płaszczyznach detali oraz w jego porowatej strukturze. Zanieczyszczenia nierównomiernie pokrywają fasady tworząc plamy i rozwibrowanie kolorystyczne.

Ruda Maleniecka. Kaplica podworska p.w. Św. Judy Tadeusza. Elewacja wschodnia. Rzeźba, detal architektoniczny i ciosy w górnej i dolnej strefie fasady.

W ramach konserwacji technicznej i estetycznej kamieniarki elewacji: ciosów, detalu architektonicznego i rzeźby przewiduje się usunięcie nawarstwień z powierzchni kamienia bezpiecznymi metodami dla struktury piaskowca, usunięcie wtórnych spoin i uzupełnień nie spełniających wymogów konserwatorskich (zbyt słabych, zbyt mocnych, odspojonych od kamienia, odbiegających kolorystycznie od barwy piaskowca). Zakłada się możliwość utrzymania na elewacjach istniejących uzupełnień ubytków flekami kamiennymi. Wymagane jest lokalnie wzmocnienie osłabionej, pudrującej się i osypującej struktury piaskowca, usunięcie soli rozpuszczalnych w wodzie, dezynfekcja kamienia. Konieczne jest zniwelowanie widocznej faktury i zacięć powstałych w czasie szlifowania elewacji w poprzednich pracach renowacyjnych. Zakłada się uzupełnienie ubytków zaprawami mineralnymi imitującymi kamień naturalny, o odpowiednio dobranym kolorze i strukturze i uzupełnienie spoin zaprawami zbliżonymi wyglądem do naturalnego kamienia, o odpowiednich parametrach.

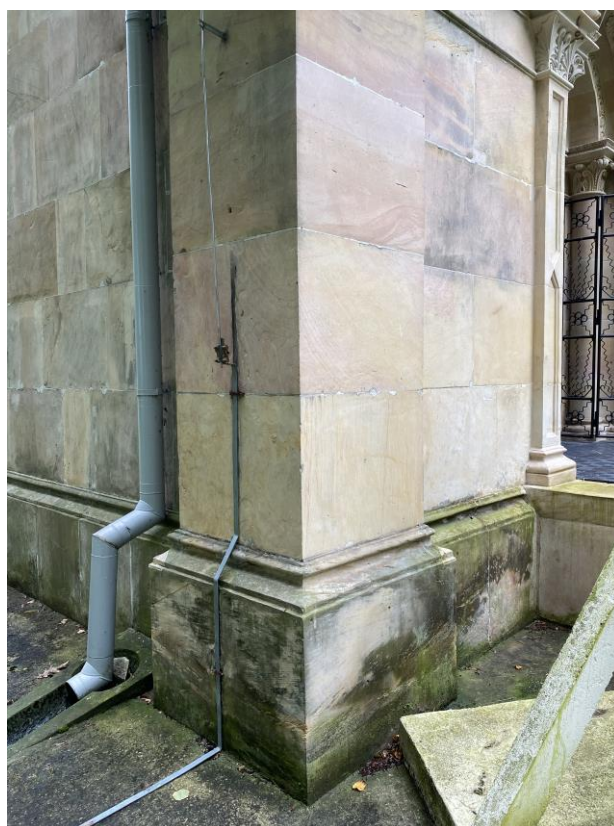
**Fot. nr 8.**

Strefa cokołowa kaplicy jest mocno zawilgocona. Jest to widoczne w szczególnie intensywnym ataku mikroorganizmów w dolnej strefie ciosów (Fot. nr 8,10,17). Woda z rur spustowych jest odprowadzana na zewnątrz kaplicy, bez systemu odprowadzenia poza jej teren. Wysychanie zawilgoconego muru dolnej części elewacji utrudnia szczelna opaska betonowa.

Piaskowiec jest zaatakowany przez mikroorganizmy, na elewacjach widoczne są nawarstwienia glonów, porostów i mchów szczególnie intensywne w miejscach o podwyższonej wilgotności kamienia: w szczytach i cokole oraz partiach wysuniętych poza lico muru (Fot. nr 8,9,17).

Ruda Maleniecka. Kaplica podworska p.w. Św. Judy Tadeusza. Elewacja wschodnia. Detal architektoniczny i ciosy w dole fasady i strefie cokołowej.

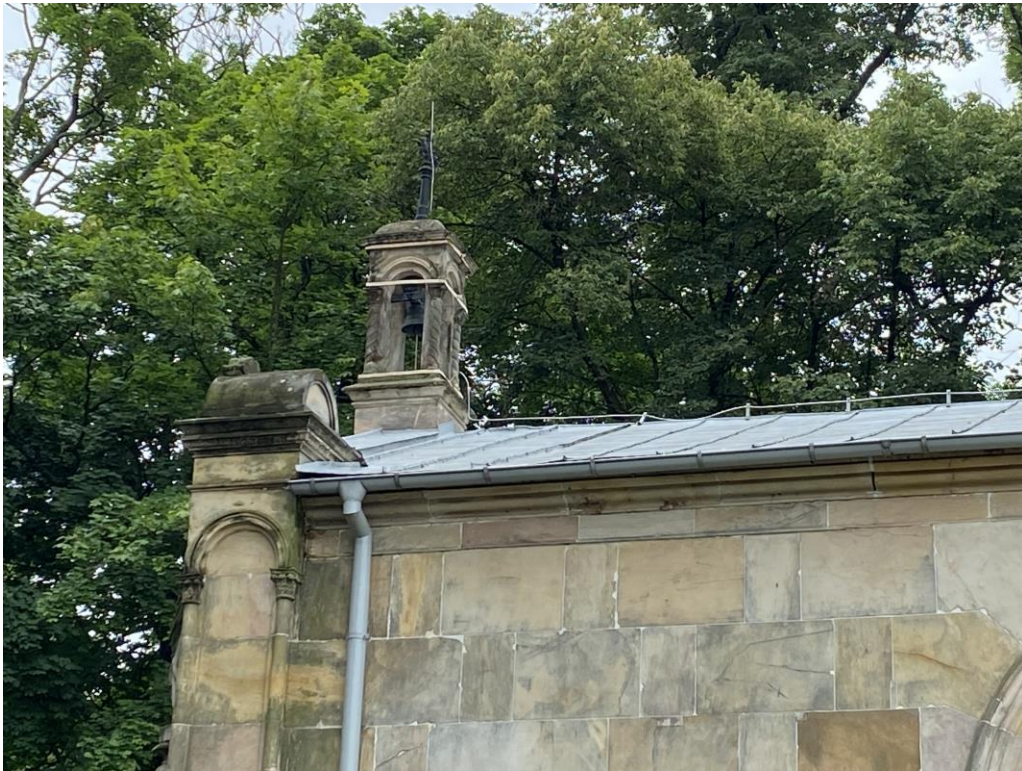
**Fot. nr 9.**

Ruda Maleniecka. Kaplica podworska p.w. Św. Judy Tadeusza. Elewacja północna. Detal architektoniczny i ciosy w górnej strefie elewacji, widoczna również wieżyczka sygnaturki w szczycie elewacji wschodniej.

Zakłada się ochronę kamienia przed wodami opadowymi poprzez hydrofobizację piaskowca preparatami na bazie żywic krzemoorganicznych oraz lokalne scalenie kolorystyczne utrzymanych fleków kamiennych.

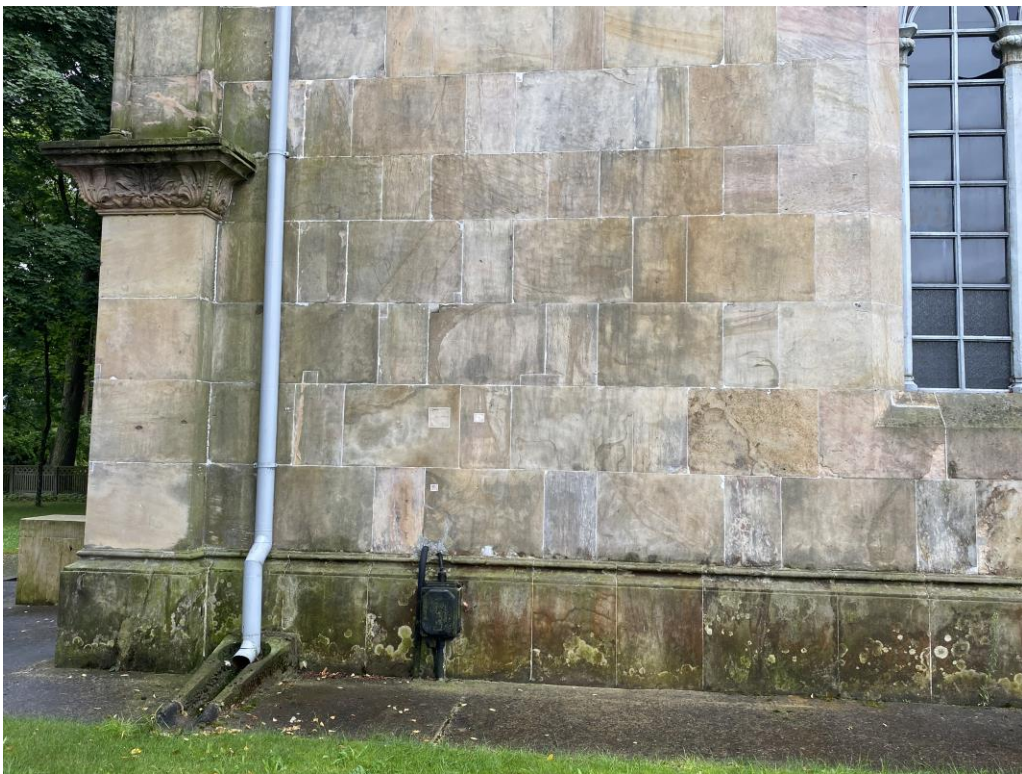
**Fot. nr 10.**

Kaplica jest przykryta dwuspadowym dachem. Woda opadowa jest odprowadzana rynnikami do dwóch rur spustowych usytuowanych przy narożnikach południowo wschodnim i północno wschodnim i wylewana do betonowych koryt zewnętrznych (Fot. nr 10). Kaplica posiada dość szeroką opaskę betonową obiegającą budowlę dookoła, uformowaną ze spadkiem (Fot. nr 17,18).

Ruda Maleniecka. Kaplica podworska p.w. Św. Judy Tadeusza. Elewacja północna. Detal architektoniczny i ciosy w dole fasady i jej strefie cokołowej.

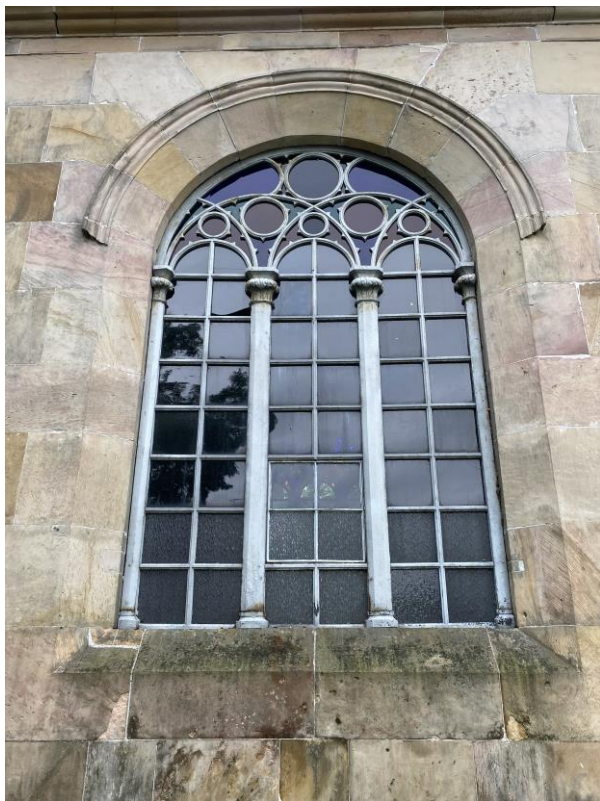
**Fot. nr 11.**

Metalowe elementy elewacji noszą ślady korozji, w wielu miejscach zniszczenie metalu jest zaawansowane. Część łączonych elementów utraciła szczelność połączeń, woda opadowa wnika w głąb elementów. Elementy pokryte są wtórnymi nawarstwieniami, część łuszczących się powłok odsłania spódnie opracowanie powierzchni.

Ruda Maleniecka. Kaplica podworska p.w. Św. Judy Tadeusza. Elewacja północna. Metalowe okno i kamienny detal i ciosy wokół niego.

- konserwacja techniczna i estetyczna kamieniarki i metalowego okna elewacji północnej kaplicy;

W ramach konserwacji technicznej i estetycznej metalowych detali elewacji: krzyża sygnaturki i okna północnego wymagane jest określenie pierwotnej kolorystyki detali, oczyszczenie elementów z wtórnych nawarstwień, usunięcie produktów korozji, stabilizacja procesów korozji, zabezpieczenie powierzchni powłokami antykorozyjnymi w odpowiednio dobranym kolorze. Zakłada się wzmocnienie osłabionych i pękniętych elementów metalowych, ich klejenie, łączenie i uszczelnienie w przypadku takiej konieczności. Wymagane jest odpowiednie łączenie metalowych elementów z kamiennymi detalami.

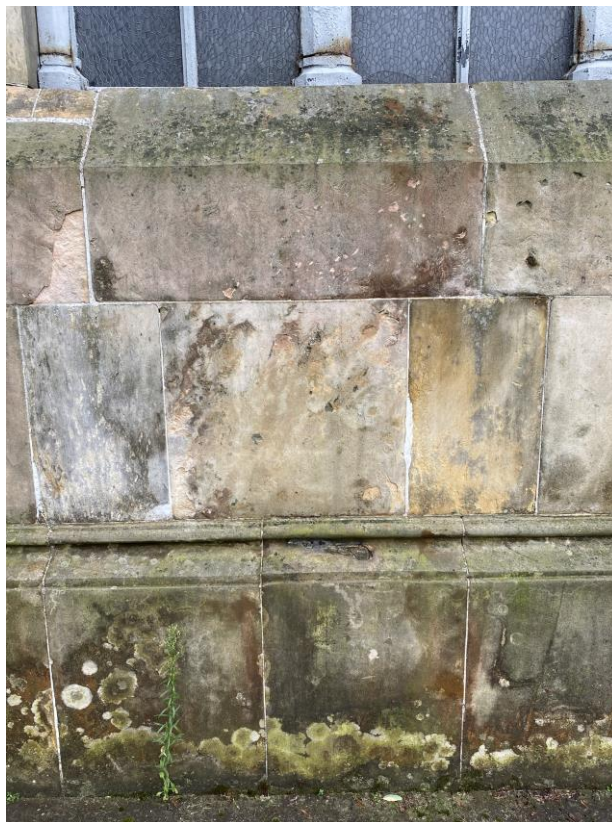
**Fot. nr 14.**

Ruda Maleniecka. Kaplica podworska p.w. Św. Judy Tadeusza Elewacja północna. Kamienne ciosy elewacji i strefy cokołowej pod oknem.

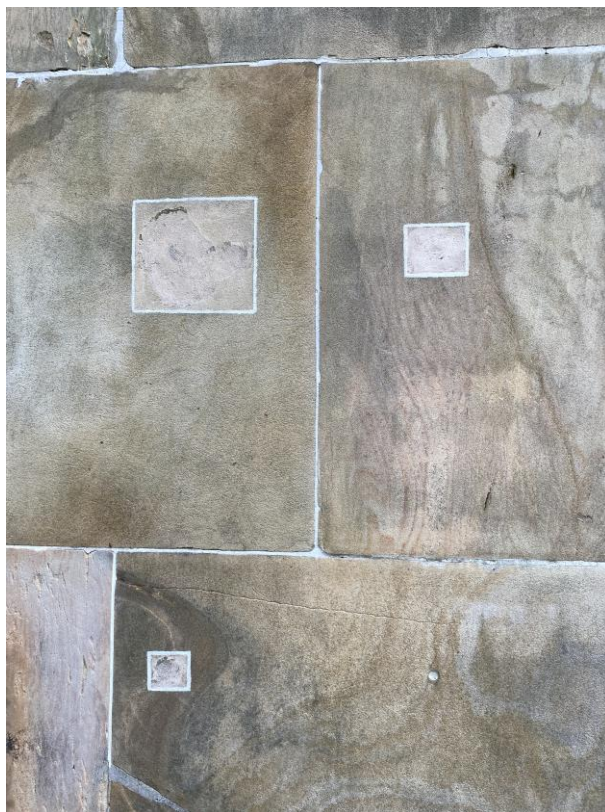
**Fot. nr 15.**

Poprzednie prace renowacyjne przy elewacjach przyniosły wymianę spoin w całym obiekcie. Spoiny są bardzo jasne a ich duża ilość optycznie powoduje rozbitcie formy obiektu. Część spoin popękała i uległa wykruszeniu otwierając elementy kamienne obiektu na penetrację wody opadowej w głąb struktury fasad.

W trakcie tych prac wykonano również uzupełnienia ubytków przy użyciu fleków kamiennych. W wielu miejscach nie są one dobrane kolorystycznie do ciosów piaskowca z ich bezpośredniego otoczenia (Fot. nr 15).

Ruda Maleniecka. Kaplica podworska p.w. Św. Judy Tadeusza Elewacja północna. Kamienne ciosy elewacji w widocznymi flekami i jasnym spoinowaniem.

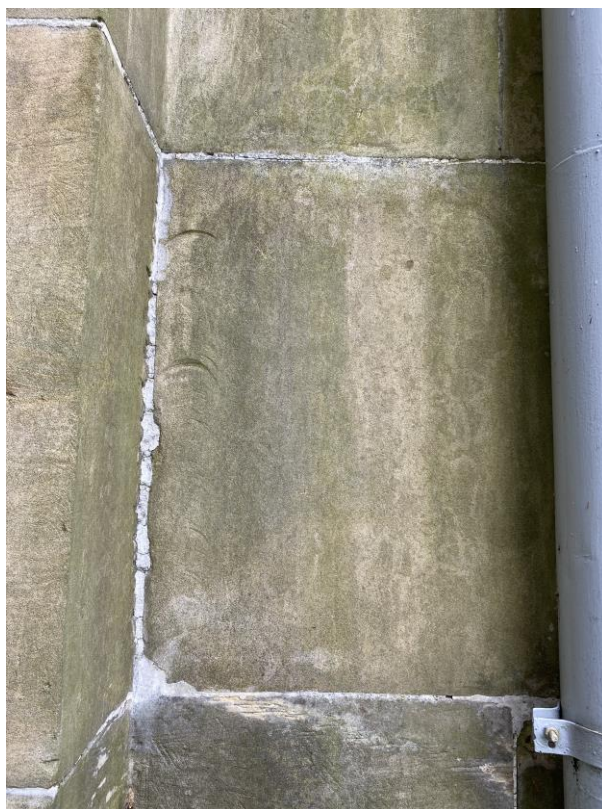
**Fot. nr 16.**

W trakcie poprzednich prac renowacyjnych elewacja była szlifowana mechanicznie, użyte narzędzia zostawiły ślady w postaci głębszych i płytszych zacięć na gładkiej powierzchni ciosów kamiennych zmieniając ich fakturę i uszkadzając powierzchnię (Fot. nr16).

Ruda Maleniecka. Kaplica podworska p.w. Św. Judy Tadeusza Elewacja północna. Kamienne ciosy z widocznymi głębokimi, kolistymi śladami szlifierek.

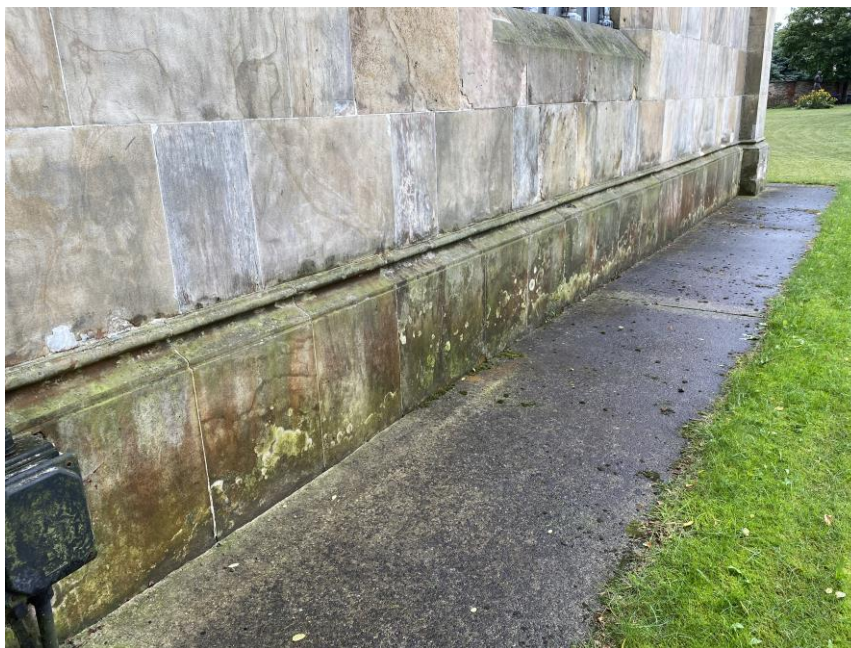
**Fot. nr 17.**

Ruda Maleniecka. Kaplica podworska p.w. Św. Judy Tadeusza. Elewacja północna. Strefa cokołowa i betonowa opaska wokół kaplicy.

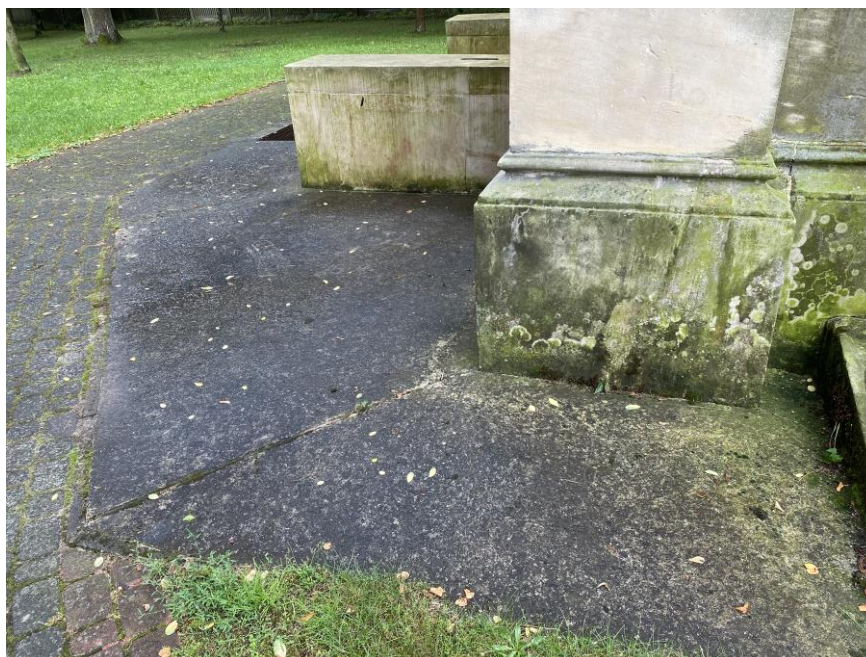
**Fot. nr 18.**

Ruda Maleniecka. Kaplica podworska p.w. Św. Judy Tadeusza. Narożnik północno wschodni. Betonowa opaska wokół kaplicy.
