PROJEKT TERMOMODERNIZACJI BUDYNKU LICEUM OGÓLNOKSZTAŁCĄCEGO NR II  
IM. JOACHIMA CHREPTOWICZA PRZY UL. ROSŁOŃSKIEGO 1 W OSTROWCU  
ŚWIĘTOKRZYSKIM W RAMACH ZADANIA INWESTYCYJNEGO POD NAZWĄ „POPRAWA  
EFEKTYWNOŚCI ENERGETYCZNEJ ZS NR 3 ORAZ LO NR II IM. JOACHIMA  
CHREPTOWICZA” NA DZIAŁCE NR EWID. 53/5, W MSC. OSTROWIEC ŚWIĘTOKRZYSKI,  
GM. OSTROWIEC ŚWIĘTOKRZYSKI, POW. OSTROWIECKI

**EKSPERTYZA TECHNICZNA W ZAKRESIE BRANŻY  
KONSTRUKCYJNO-BUDOWLANEJ WRAZ Z  
EKSPERTYZĄ DACHU POD KĄTEM MOŻLIWOŚCI  
WYKONANIA INSTALACJI FOTOWOLTAICZNEJ**

Kielce, czerwiec 2025r.

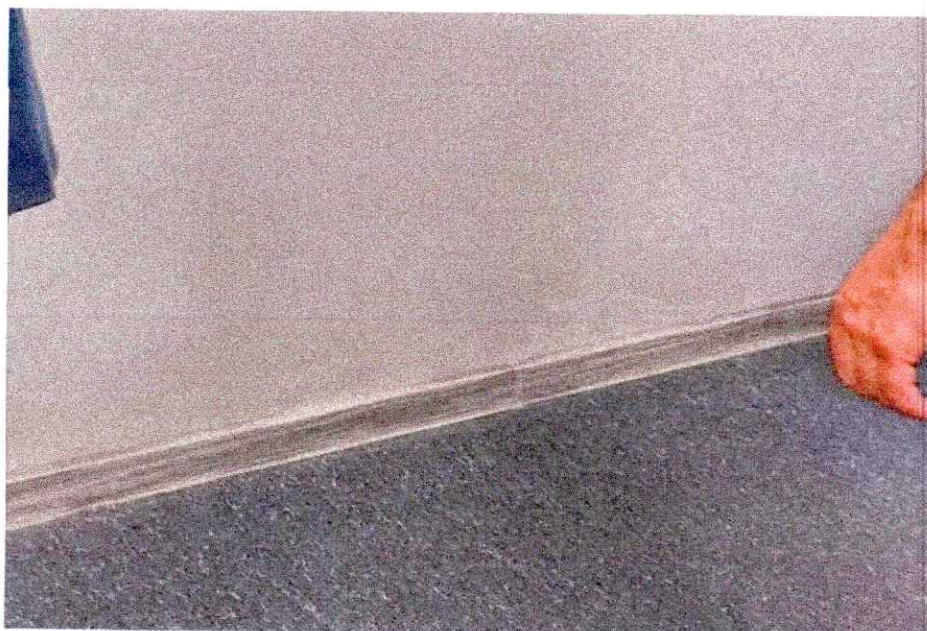
- Ściany fundamentowe murowane – z cegły czerwonej pełnej; ocieplone styropianem ekstrudowanym EPS 500 gr 14 cm  $\lambda = 0,040 \text{ W/mK}$ ., nie spełniają aktualnych warunków technicznych w zakresie izolacyjności cieplnej, Nie stwierdzono nierównomiernego osiadania fundamentów i nie stwierdzono pęknięć ścian przyziemia, mających negatywny wpływ na bezpieczeństwo konstrukcji budynku, stan techniczny stwierdzony na podstawie zachowania całości konstrukcji, na ścianach widoczne lokalne zawilgocenia ścian, wynikające z braku izolacji pionowej i poziomej ścian fundamentowych oraz niewłaściwego odprowadzania wód opadowych- uznaje się jako średni.

*Fot. 1. Ślady zawilgoceń na ścianie fundamentowej w pomieszczeniach piwnic od strony zachodniej*

*Fot. 2. Ślady zawilgoceń na ścianie fundamentowej w pomieszczeniach piwnic od strony zachodniej*

Ściany fundamentowe wymagają osuszenia, wykonania izolacji przeciwwodnej ścian fundamentowych do poziomu ław fundamentowych wraz z wywinięciem izolacji poza ławę fundamentową i wykonanie fasety fundamentowej oraz wykonania izolacji termicznej.

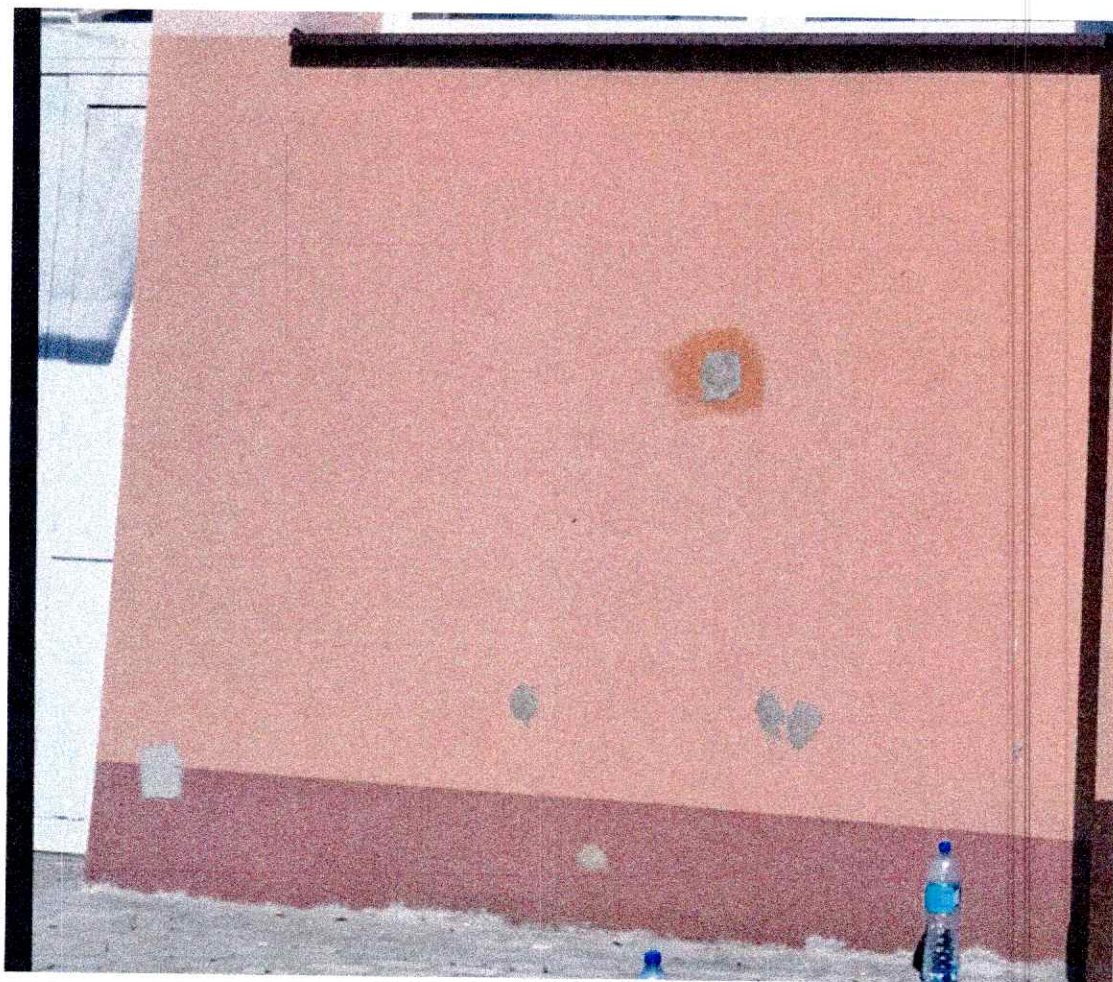
- Ściany zewnętrzne nośne –murowane z cegły czerwonej pełnej gr. 38 cm, na zaprawie cem.-wap., ocieplone styropianem gr 12cm  $\lambda = 0,040 \text{ W/mK}$ , otynkowane. Występują niewielkie ubytki tynku, miejscowe zabrudzenia, świadczące o postępującym zużyciu technicznym, ściany nie spełniają aktualnych przepisów odnośnie izolacyjności cieplnej: Stan techniczny średni.

*Fot. 3. Ubytki tynków w elewacji budynku*

- Ściany zewnętrzne wymagają osuszenia, wykonania izolacji przeciwwodnej ścian fundamentowych do poziomu ław fundamentowych wraz z wywinięciem izolacji poza ławę fundamentową i wykonanie fasety fundamentowej.

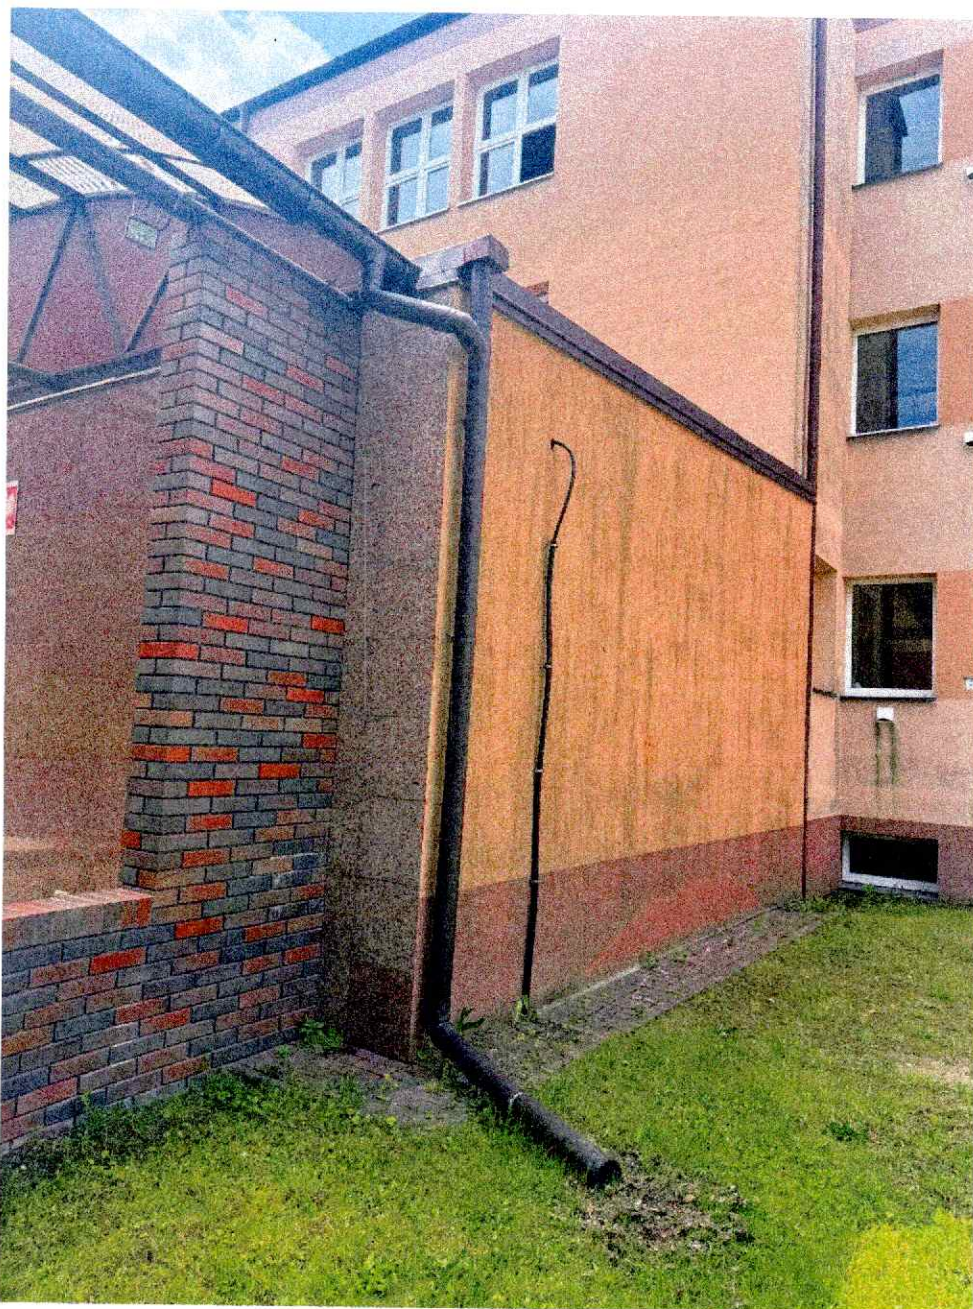
*Fot. 4. Widoczne zabrudzenia elewacji*

- Ściany zewnętrzne wymagają osuszenia, wykonania izolacji przeciwwodnej ścian fundamentowych do poziomu ław fundamentowych wraz z wywinieciem izolacji poza ławę fundamentową i wykonanie fasety fundamentowej.

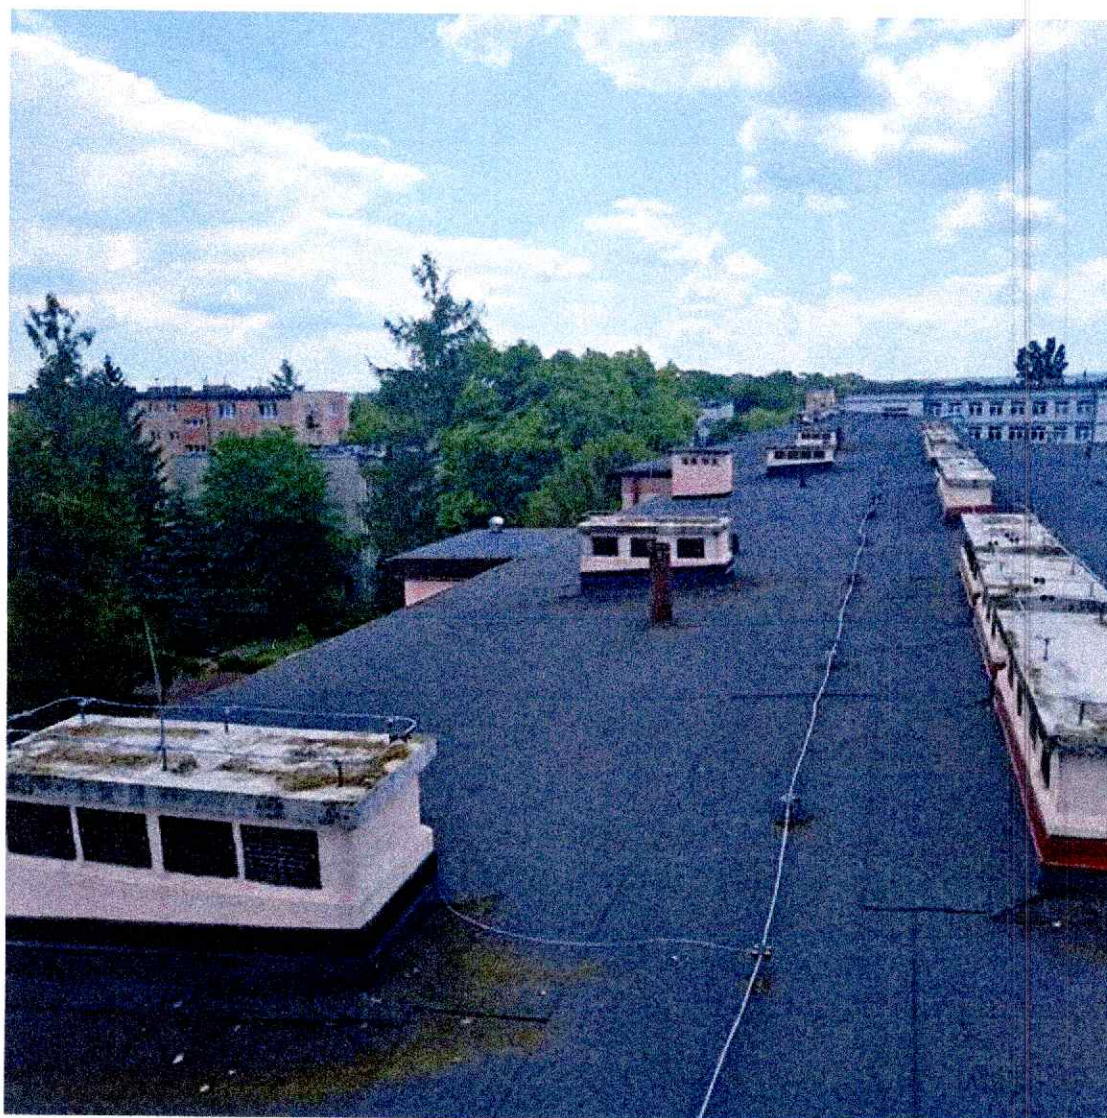
Warstwa papy wierzchniego krycia wykazuje liczne spękania oraz rysy eksploatacyjne, które mogą prowadzić do przecieków i degradacji podłoża. Wizja lokalna nie wykazała także nadmiernych ugięć stropu nad ostatnią kondygnacją oraz płyt dachowych. Budynek poddany jest regularnym remontom i przeglądom.

*Fot. 5. Dach nad głównym budynkiem szkoły – widoczne spękania i wykwyty przy kolnierzach kominowych*

Ze względu na montaż instalacji fotowoltaicznej wymagane jest bieżąca naprawa uszkodzonych miejsc i wykonanie nowej warstwy papy wierzchniego krycia.

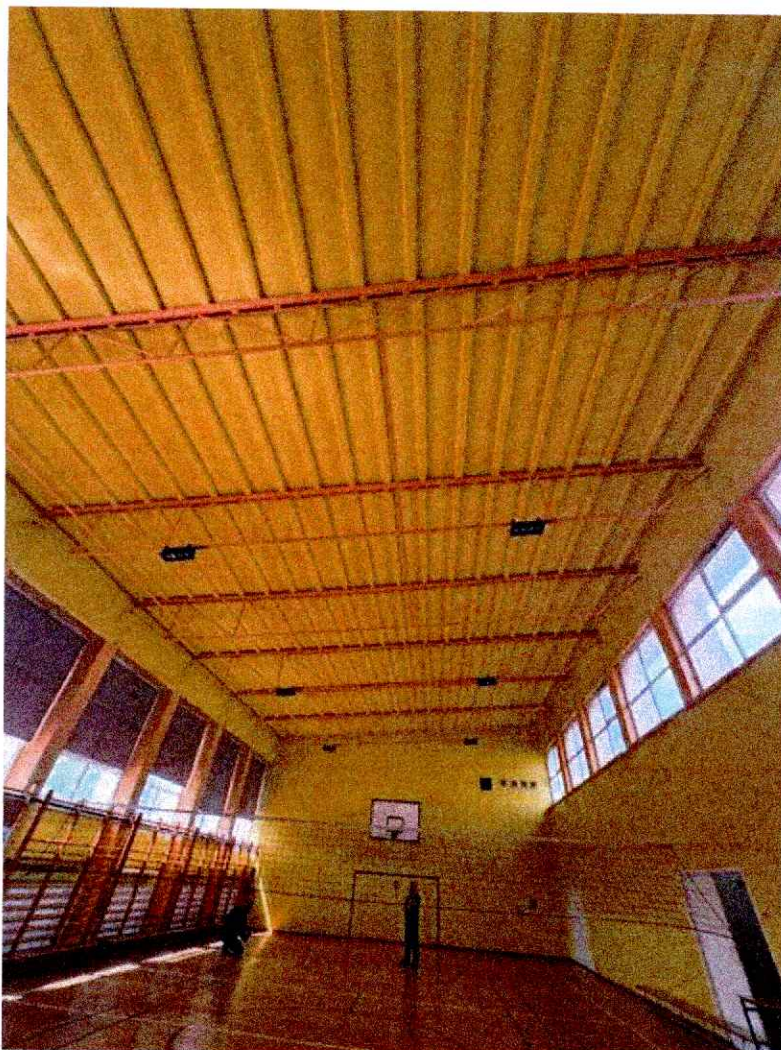
Pokrycie dachowe w stanie roboczym, nie wykazuje przecieków ani uszkodzeń mechanicznych. Stwierdzono brak istotnych ugięć elementów nośnych (kratownic stalowych). Jednocześnie stwierdzono brak tężników pasów dolnych kratownic stalowych.

*Fot. 6. Widok na dach Sali gimnastycznej od wewnątrz*

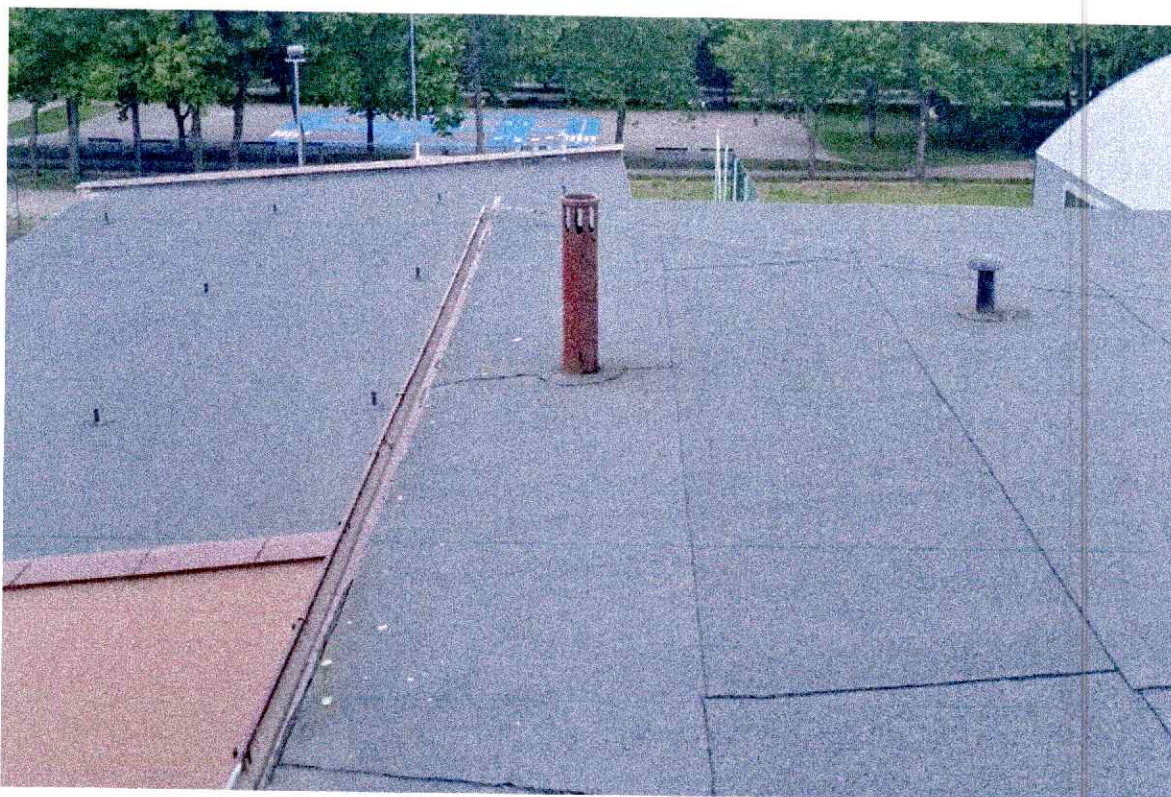
Stan techniczny czap kominowych oraz odpowietrzników kanalizacji jest niezadowalający, luźne i odpadające elementy mogą uszkodzić nowoprojektowaną instalację PV.

Kominy ceglane murowane, stan średni. Wentylacja w pomieszczeniach – grawitacyjna, istniejące kominy wentylacyjne na dzień inwentaryzacji częściowo drożne i niedrożne. Kominki wentylacyjne i odpowietrzanie kanalizacyjne – stan techniczny zły.

*Fot. 7. Widok na dach - kominki kanalizacji sanitarnej*

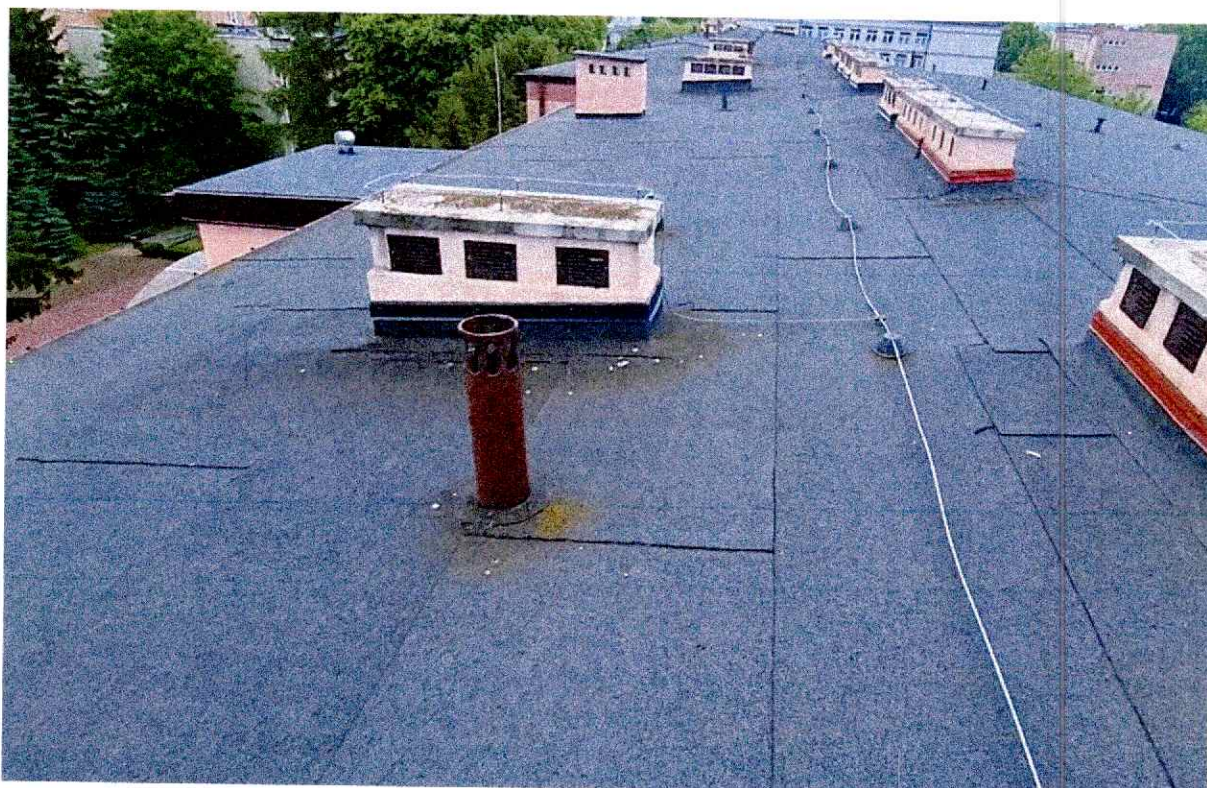
*Fot. 8. Widok na dach - kominy wentylacyjne*

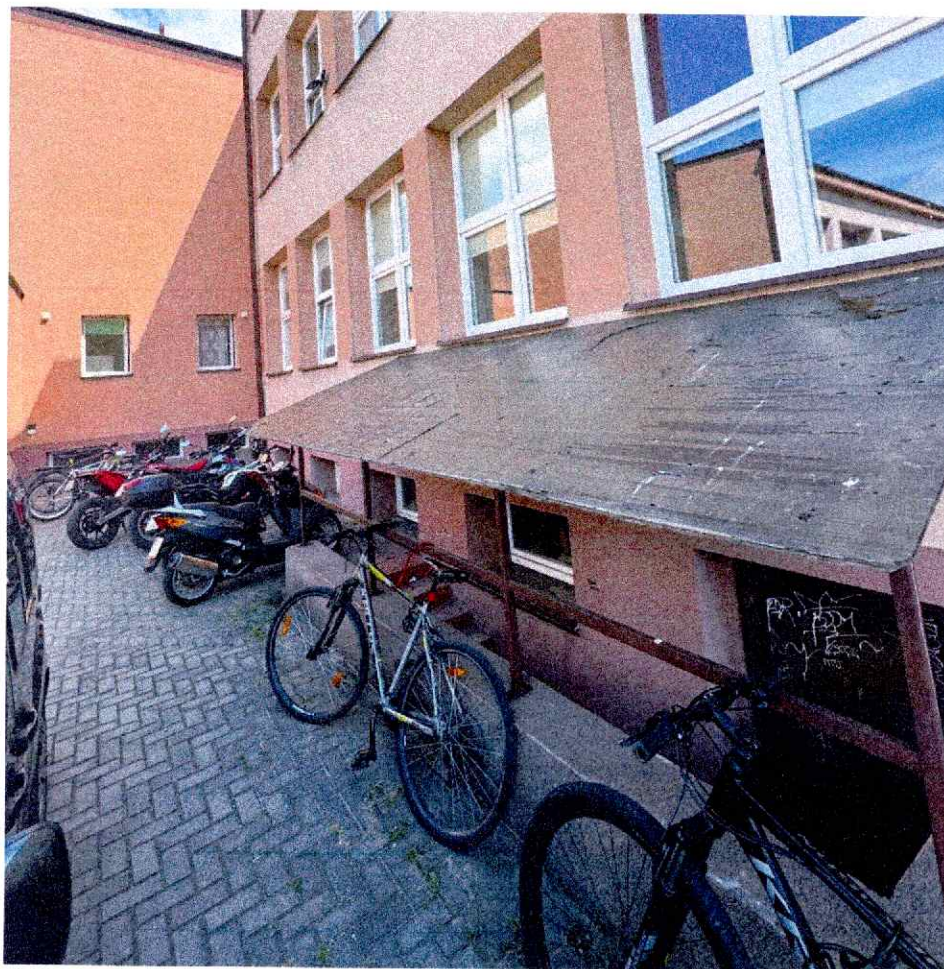
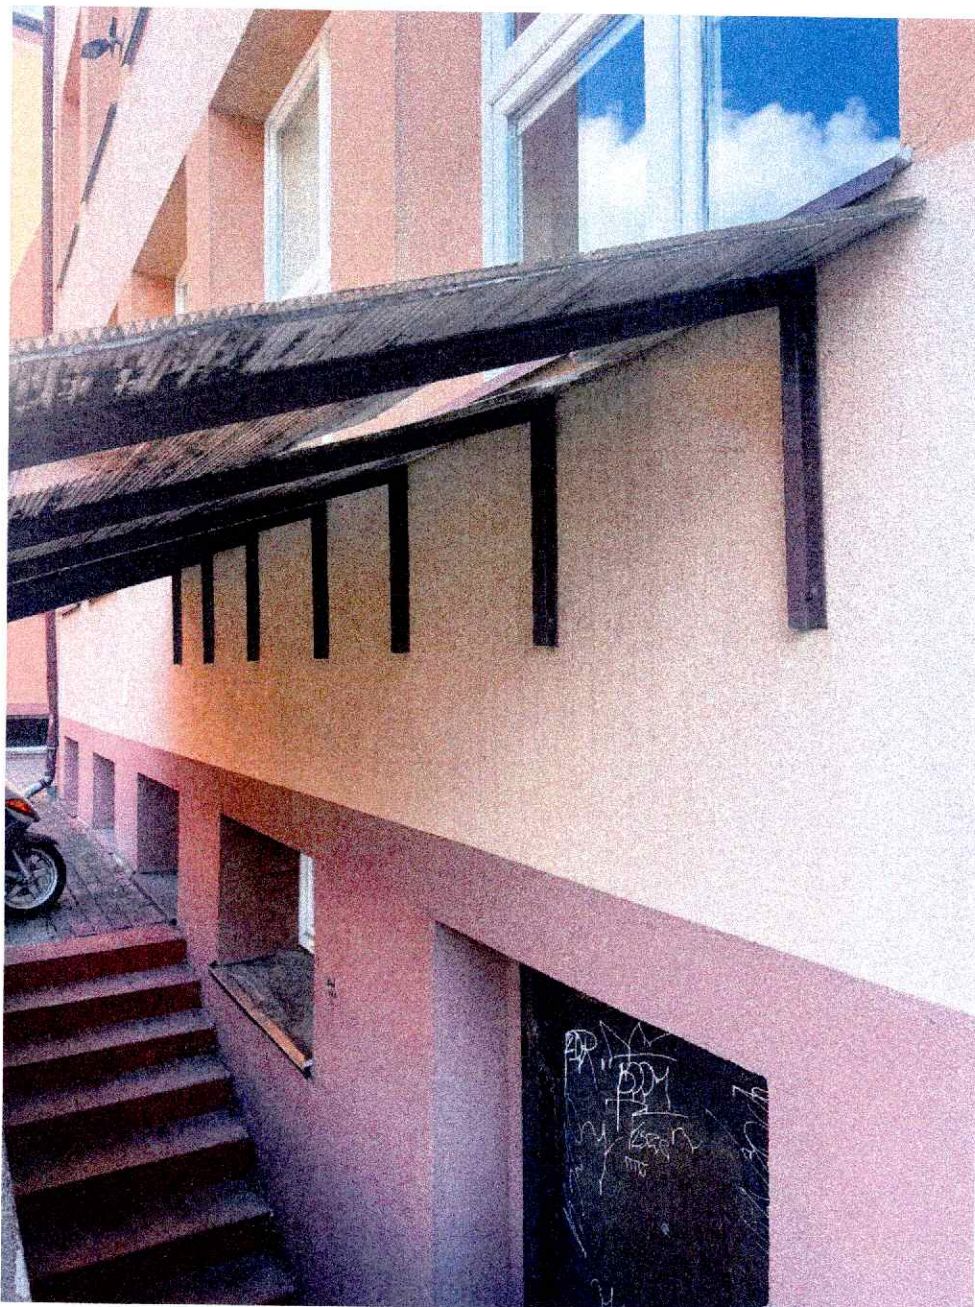
Pokrycie z poliwęglanu wykazuje silnie zużycie – powierzchnia zarysowana, popękana, pokryta zabrudzeniami atmosferycznymi i przebarwieniami, widoczne odkształcenia i pofalowania materiału – możliwe spowodowane promieniowaniem UV<sub>A</sub> oraz utratą sztywności. Brak ciągłości pokrycia w niektórych miejscach (szczeliny przy łączeniach). Możliwe pogorszenie właściwości hydroizolacyjnych – brak widocznych listew wykończeniowych ani taśm paroprzepuszczalnych/okapowych, brak obróbek blacharskich

Konstrukcja nośna z profili stalowych z oznakami korozji powierzchniowej (niezabezpieczone lub częściowo złuszczone powłoka malarska). Mocowanie do ściany stabilne, lecz technicznie zużyte. Brak widocznych deformacji nośnych, ale całość wymaga konserwacji i malowania. Ze względu na małą wysokość zadaszenia w części okapowej należy wykonać podwyższenie konstrukcji.

*Fot. 9. Widok na zadaszenie nad wejściem do piwnicy*

*Fot. 10. Widok na zadaszenie nad wejściem do piwnicy- uszkodzone pokrycie*

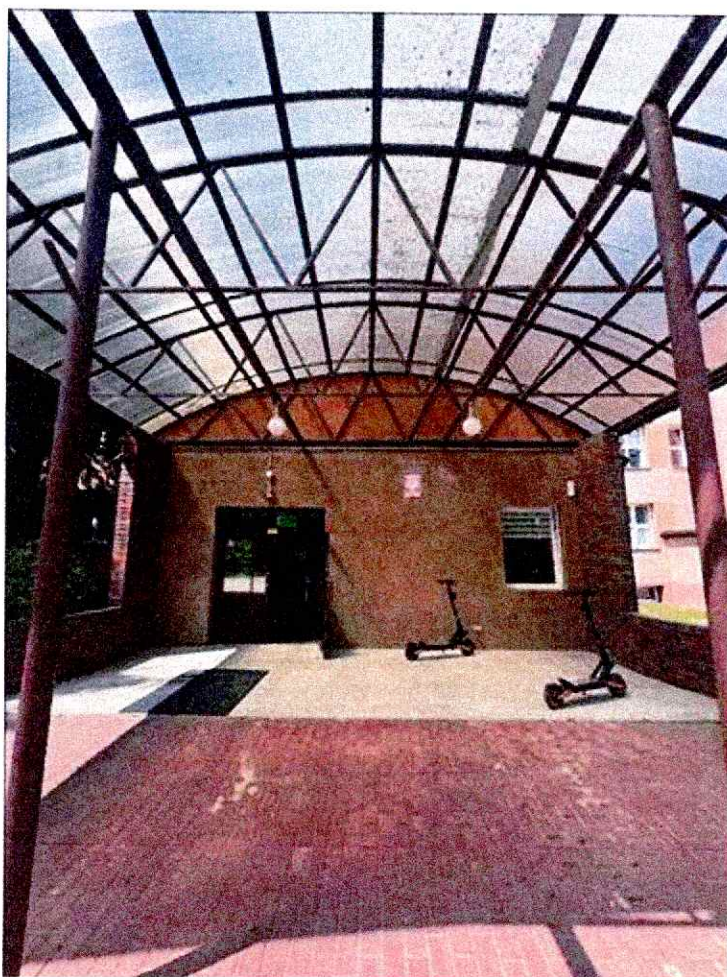
Zadaszenie lukowe nad głównym wejściem do budynku szkoły wykonano jako lekką konstrukcję stalową z przezroczystym pokryciem z poliwęglanu komorowego. Konstrukcja pełni funkcję ochrony strefy wejściowej przed opadami atmosferycznymi oraz częściowym zacienieniem strefy wejścia. Pokrycie jest zachowane w całości, bez miejscowych perforacji czy oderwań. Powierzchnia pokrycia silnie zabrudzona, pokryta osadem organicznym, zaciekami oraz punktowym nalotem biologicznym. Zmatowienie i przebarwienie powierzchni od nasłonecznienia – świadczy o postępującej degradacji UV, Brak taśm zamykających dolne krawędzie – istnieje ryzyko przedostawania się wilgoci, kurzu i owadów do komór poliwęglanu, Brak obróbek krawędziowych i systemowego montażu płyt (np. profili H i U) – połączenia mogą być nieszczelne i narażone na przecieki. – stan pokrycia średni.

*Fot. 11. Widok na dach łukowy nad wejściem do budynku szkoły*

Konstrukcja stalowa zachowuje **stateczność geometryczną i sztywność** – brak oznak ugięć, skręceń lub lokalnych uszkodzeń spoin. Widoczna **korozja powierzchniowa** powłok malarskich, szczególnie w miejscach spoin i węzłów – wymaga konserwacji. Konstrukcja stabilna, lecz **nieestetyczna** – wymaga odnowienia warstwy ochronnej.

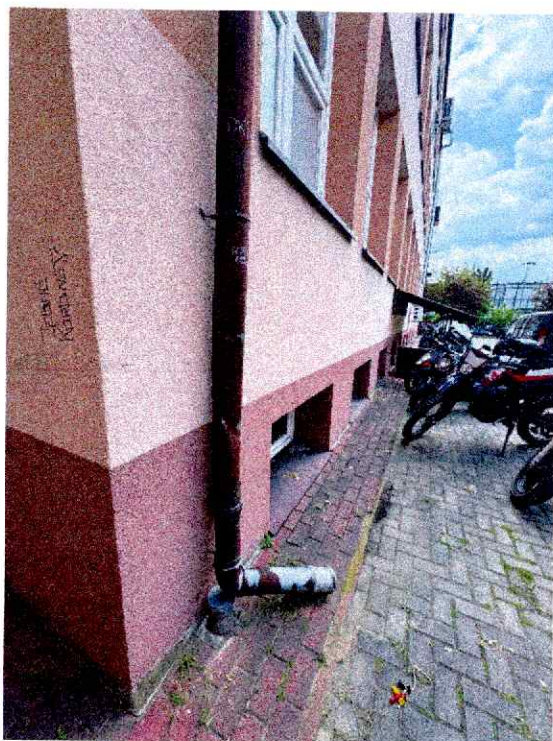
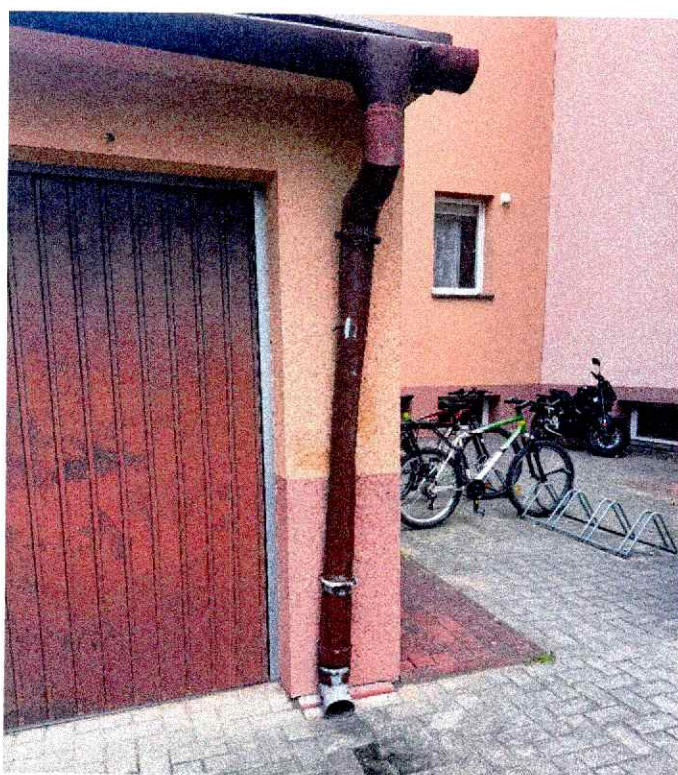
- Rynny – istniejące z blachy stalowej ocynkowanej, w stanie technicznym średnim
- Rury spustowe z blachy stalowej- **widoczne ślady korozji** powierzchniowej, szczególnie w dolnych partiach oraz przy obejmach mocujących, Miejscami brak ciągłości lub nieszczelne połączenia kolanek i rur, Brak systemowego wyprowadzenia do kanalizacji deszczowej lub odpływ do gruntu bez separacji – ryzyko zawilgocenia strefy przyfundamentowej,-stan techniczny- średni.

*Fot. 12. Widok rury spustowej na elewacji zachodniej – widoczna korozja*

*Fot. 13. Widok rury spustowej na południowej widoczna korozja*

Wymienić wszystkie rury stalowe na nowe rury stalowe powlekane, odporne na UV i korozję, zastosować obejmy z przekładką gumową i nierdzewnymi śrubami. Należy wykonać szczelne połączenie z kanalizacją deszczową z odprowadzaniem do projektowanej studni chłonnej. Zastosować rewizje i odprowadzenia pod kątem 45° poza lico elewacji.

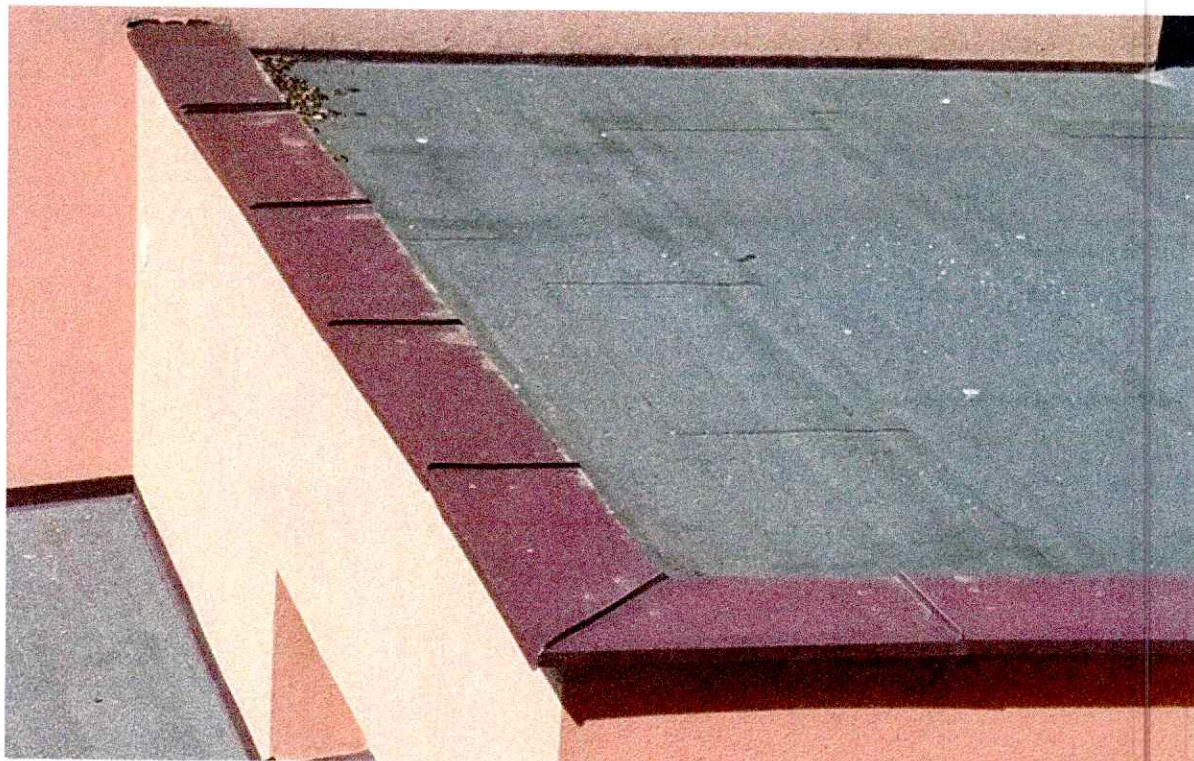
- Obróbki blacharskie dachu– Widoczne **zniszczenia powierzchniowe**, w tym: łuszczenie się powłoki malarskiej, ogniska **korozji**, nieszczelności przy połączeniach blach, w miejscach połączeń liniowych brak elastycznych taśm uszczelniających lub mas dekarских – możliwość podciekania wody opadowej do warstw dachowych. występują lokalne deformacje blach, odspojenia oraz **źle ukierunkowane kapinosy** – co sprzyja zaleganiu wody i przeciekom przy elewacji - stan techniczny średni;

*Fot. 14. Widok na obróbki blacharskie attyki*

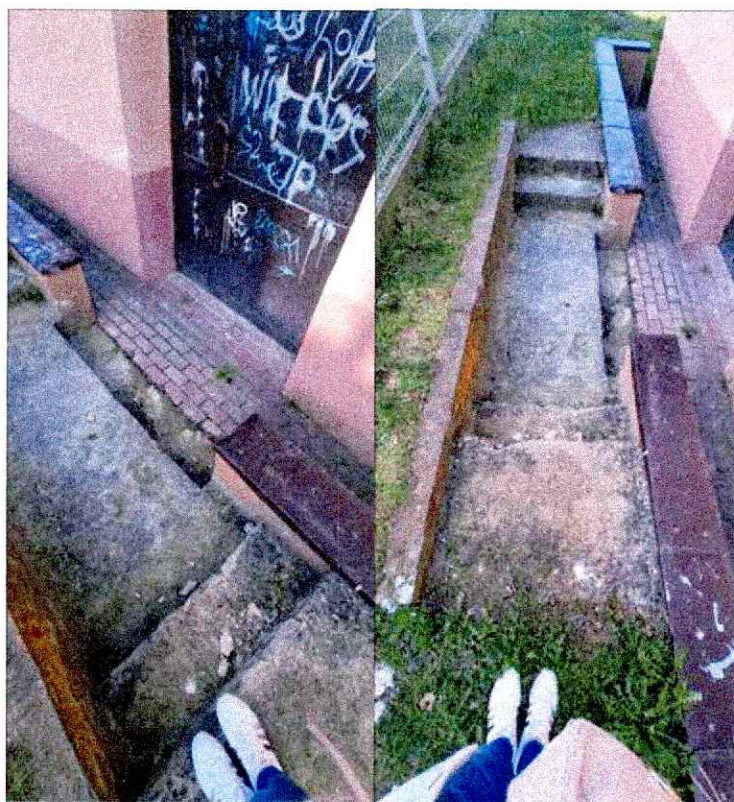
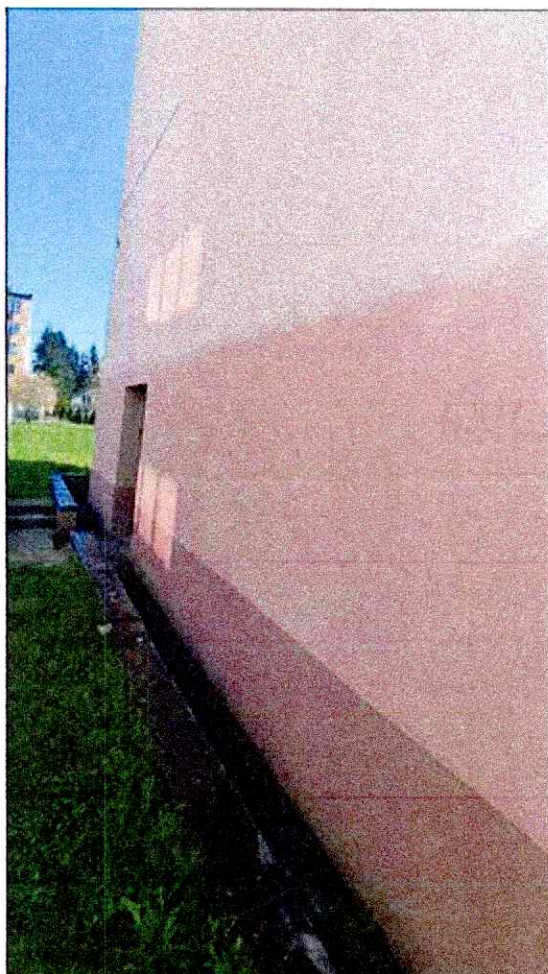
Ubytki betonu oraz wyraźna erozja powierzchni, szczególnie na krawędziach stopni.

Nierównomierne przebarwienia – mogą świadczyć o okresowym zawilgoceniu lub wykwitach solnych. Powierzchnia miejscami zużyta i chropowata, co może zwiększać ryzyko poślizgu.

Możliwe lokalne zarysowania lub uszkodzenia mechaniczne. Murki oporowe z widoczną erozją powłoki tynkarskiej na krawędziach. Brak hydroizolacji lub jej degradacja – wskazuje na możliwość podciągania kapilarnego wilgoci z gruntu.

*Fot. 15. Widok na schody zejścia do piwnicy*

*Fot. 16. Widok murki oporowe przy na elewacji północnej*

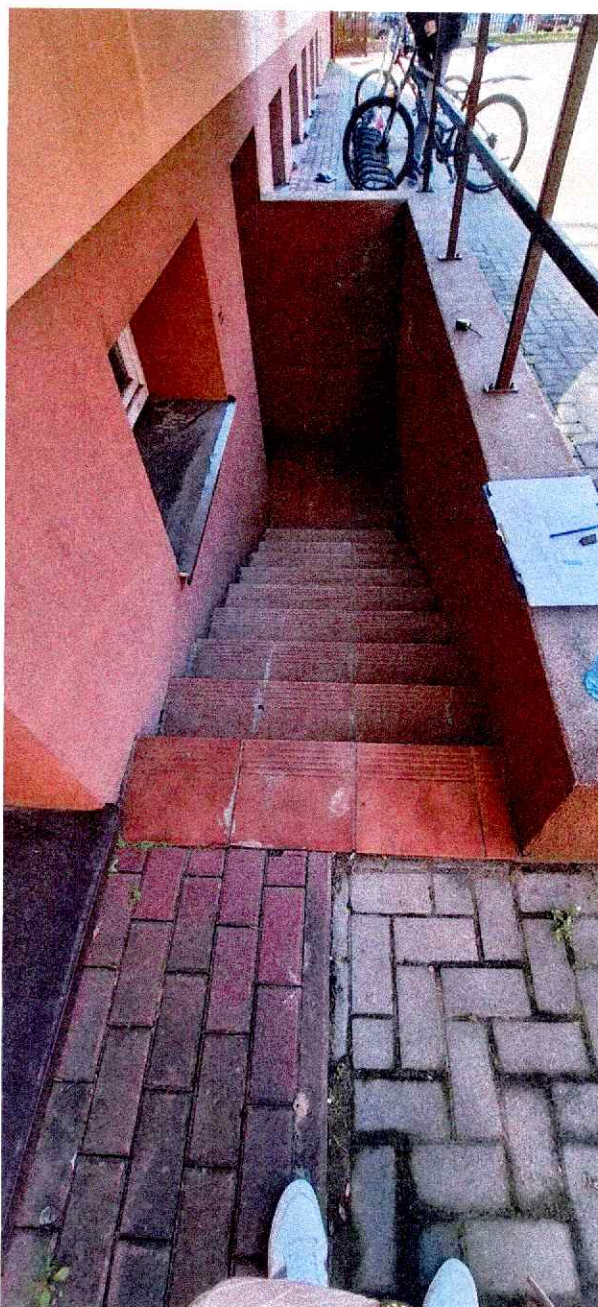
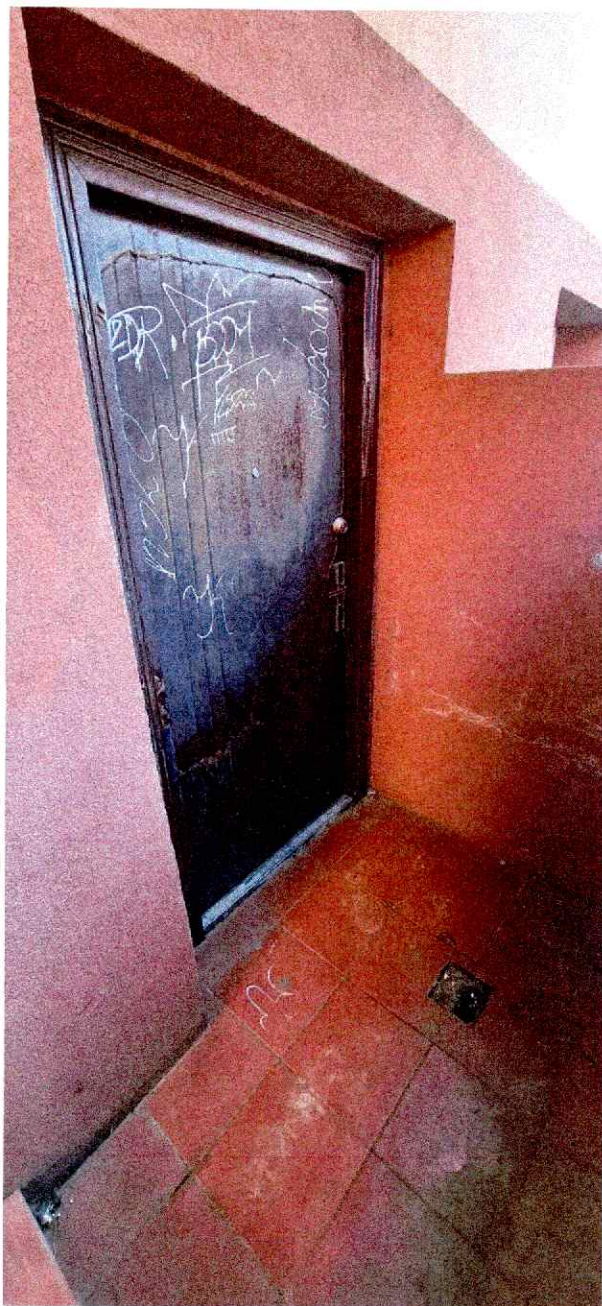
Na płytkach widoczne pęknięcia, wykruszenia i nierówności fug, w szczególności na dolnych stopniach i podestach. Powierzchnia miejscami zabrudzona i starta, co może pogarszać antypoślizgowość. Brak widocznych deformacji geometrycznych tj. zapadania stopni – konstrukcja nośna schodów stabilna. - Stan techniczny średni.

Kratka odpływowa zlokalizowana centralnie – zabrudzona, bez zabezpieczenia, co może skutkować brakiem odpływu i okresowym zaleganiem wody.

*Fot. 17. Widok na schody zejścia do piwnicy*

*Fot. 18. Widok na podest dolny schodów zejścia do piwnicy*

Ze względu na stan techniczny okładzin schodów należy wykonać wymianę okładzin schodowych: skucie istniejących płytek, naprawa ewentualnych pęknięć żywicą epoksydową, wyrównanie powierzchni i uzupełnienie ubytków, ułożenie mrozoodpornych płytek gresowych antypoślizgowych z wykonaniem fugi elastycznej i montażem listew/ profili schodowych wykończeniowych.

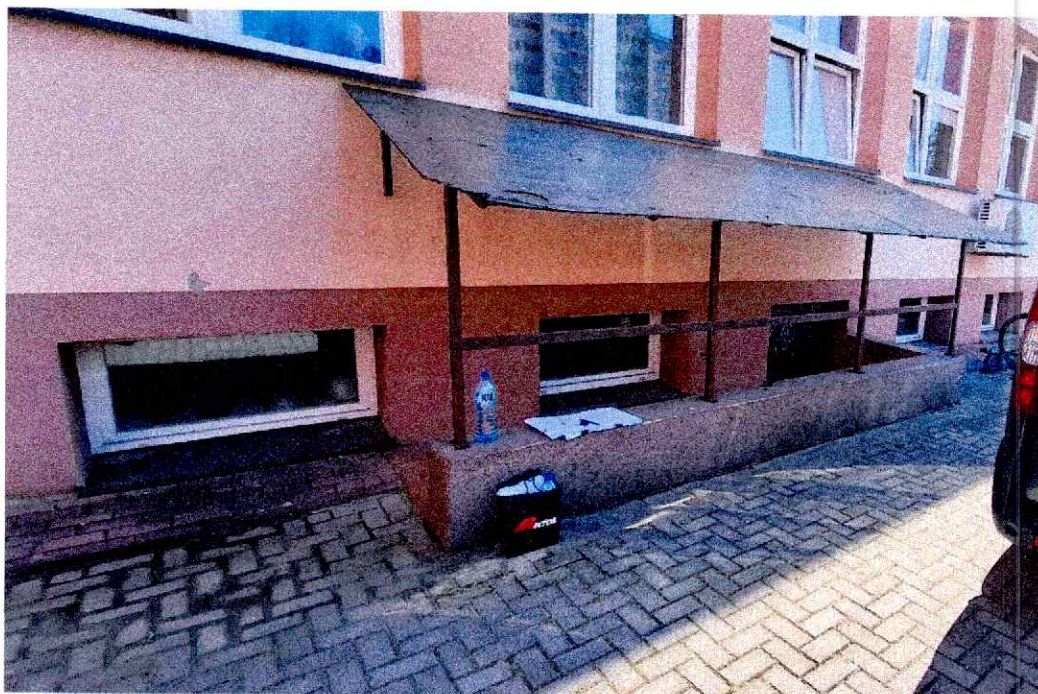
Tynki zewnętrzne murków oporowych silnie zabrudzone, z lokalnymi pęknięciami włoskowatymi. Widoczne ślady zacieków, zawilgoceń oraz powierzchniowych odprysków – typowe oznaki wpływu wody opadowej i braku izolacji. Brak rys konstrukcyjnych, brak odspojień warstw nośnych – stan stabilny, lecz eksploatacyjnie zużyty. Okładzina górna murków miejscowo popękana i zabrudzona, bez obróbek blacharskich. Brak kapinosa może powodować ściekanie wody po licu murków. - Stan techniczny średni.

*Fot. 19. Widok na murki oporowe przy zejściu do piwnicy od strony parkingu*

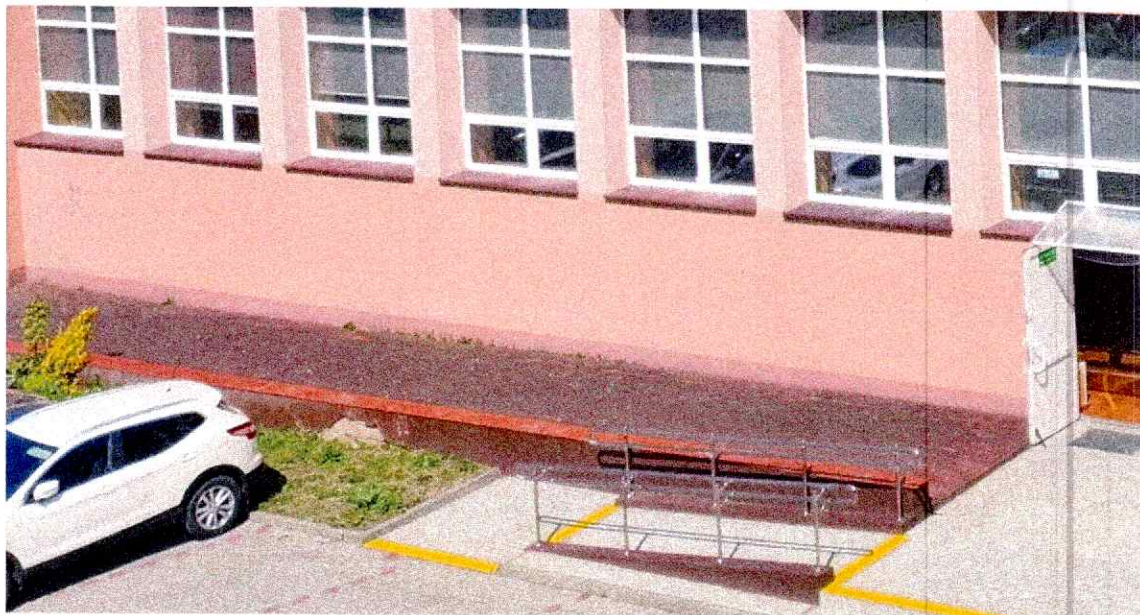
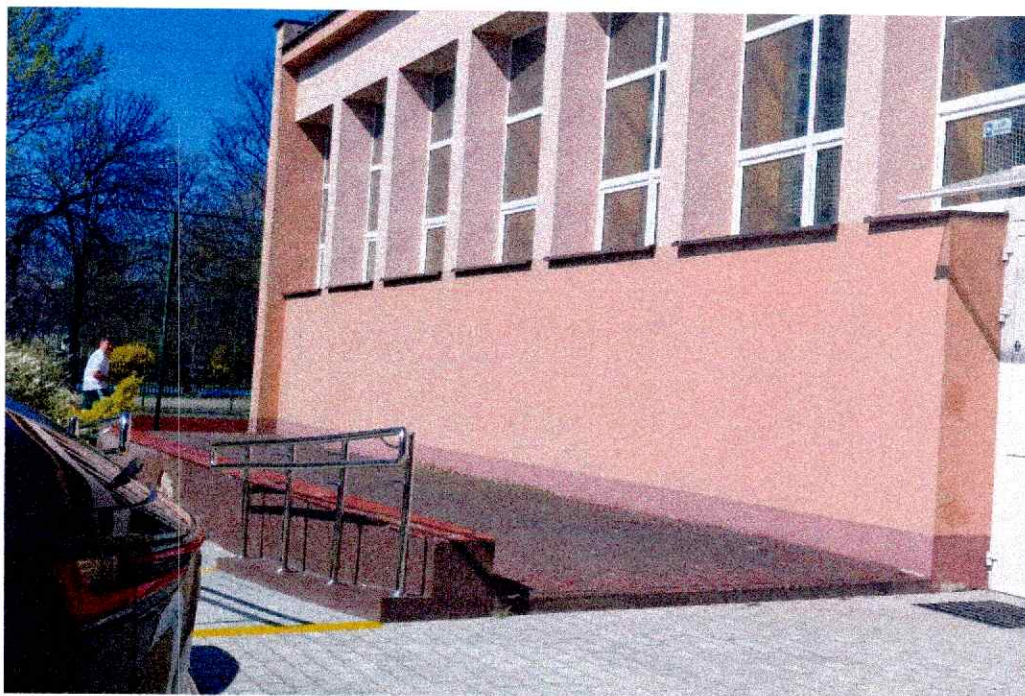
Murek wykończony tynkiem zewnętrznym, bez obróbek blacharskich. Górna powierzchnia murku zabezpieczona okładziną z płytek gresowych. Konstrukcja murków pozostaje stabilna, brak oznak osiadania, przemieszczeń lub deformacji, co świadczy o braku awarii strukturalnej.

Tynki zewnętrzne silnie zabrudzone, z licznymi lokalnymi spękaniami i odspojeniami, szczególnie w środkowej części murków. Odspojenia tynku wynikają z niewłaściwego przygotowania podłoża oraz uszkodzeń mechanicznych. Widoczne zacieki i zawilgocenia świadczą o braku prawidłowej izolacji przeciwwilgociowej oraz narażeniu na bezpośrednie działanie wody opadowej. Górna okładzina z płytek gresowych miejscowo uszkodzona (pęknięcia, zabrudzenia), nie zapewnia pełnej ochrony przed wnikaniem wilgoci. Brak kapinosa powoduje ściekanie wody opadowej po licu murku, co przyczynia się do pogarszania stanu tynków. - Stan techniczny średni.

*Fot. 20. Widok na murek wzdłuż sali gimnastycznej*

*Fot. 21. Widok na murek wzdłuż sali gimnastycznej*

Ze względu na stan techniczny murku przy pochylni wzdłuż sali gimnastycznej należy przewidzieć remont: skucie odspojonego tynku, oczyszczenie, naprawa rys i ubytków zaprawą naprawczą, nałożenie gruntu pod klej, nałożenie warstwy kleju z siatką zbrojącą, nałożenie gruntu pod tynk oraz otynkowanie tynkiem cienkowarstwowym żywicznym w kolorze cokołu elewacji wraz z wykonaniem obróbki blacharskiej z kapinosem z blachy powlekanej.
