# POWIAT ŚWIEBODZIŃSKI

**Przegląd Podstawowy i Szczegółowy,  
Księga Obiektu, Wycena wartości.**

**MOST - JN1 -01007495** dr. pow. nr. 1228 F, km 9 + 200

( - 06 - ) **OŁOBOK II**

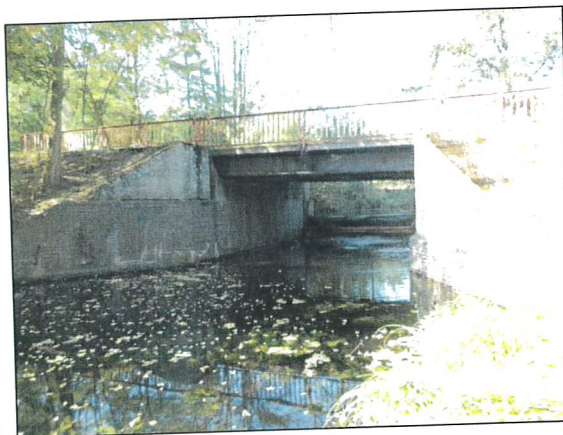
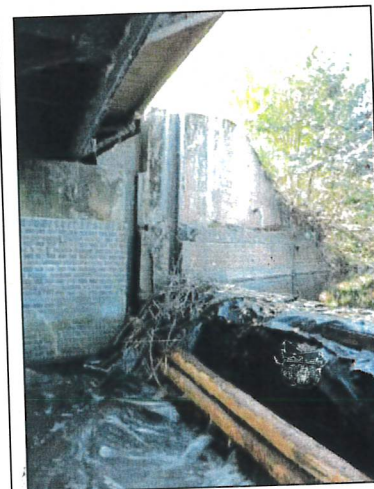
**fot. 1.** Widok ogólny mostu z boku w kierunku g. wody z widokiem przyczółka od strony Rokitnicy. Konstrukcję nośną stanowi nitowany ruszt stalowy z: dźwigarów głównych stalowych (2szt. I 550mm - skrajne, 1szt. I 400mm – środkowy i 4szt. I 300mm - pośrednie) i 3 szt. poprzecznic - I 550. Stalowa konstrukcja rusztowa współpracuje z drewnianą płytą pomostu. Skośne skrzydełka oraz widoczna na fot. obok śluza na kanale. Widoczne prowadnice pionowe śluzy.

Odwodnienie powierzchniowe. Dwustronny / daszkowy / spadek poprzeczny oraz spadek podłużny jezdni w kierunku Rokitnicy kierują wodę wzdłuż krawężników (L 80x80mm) poza obiekt, bezpośrednio na stożki gruntowe. Brak ścieków skarpowych. Mimo zastosowanych blach dylatacyjnych system odprowadzenia wody nie funkcjonuje najlepiej o czym świadczą znaczne zacieki na trzonach podpór – fot. nr. 1, 3 i 4.

Podpory mostu to dwa pełne przyczółki i filar środkowy, żelbetowo – ceglane ze skrzydełkami skośnymi (podpór przęsła żeglownego). Ich stan techniczny nie budzi nadal poważniejszych zastrzeżeń, co świadczy o solidnym wykonawstwie (elementy fortyfikacji obronnych). Powierzchnie zewnętrzne – betonowo - ceglane podpór oraz skrzydełek, pozbawione powłok ochronnych wykazują oznaki drobnych odspojień betonu i odprysków ceglanych, miejscowych zarysowań, zacieków wodnych i wykwitów chlorkowych (zwłaszcza na skośnych skrzydełkach). Podpory wydają się być nadal stabilne. Nie stwierdzono rys i spękań na ich trzonach. Stożki gruntowe porastają trawy i samosiejki. Aktualny stan techniczny podpór ilustrują fot. nr. 1, 3 i 6.

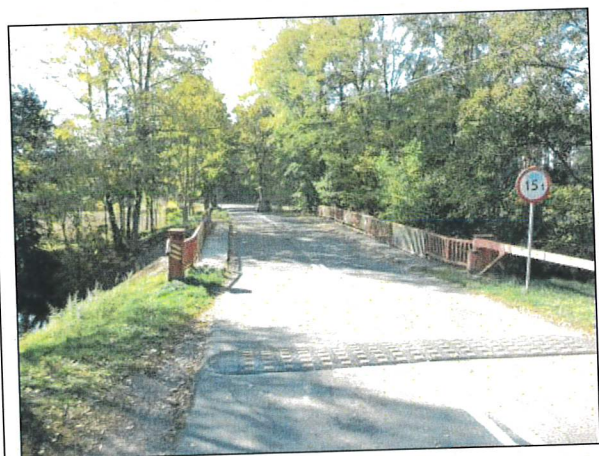
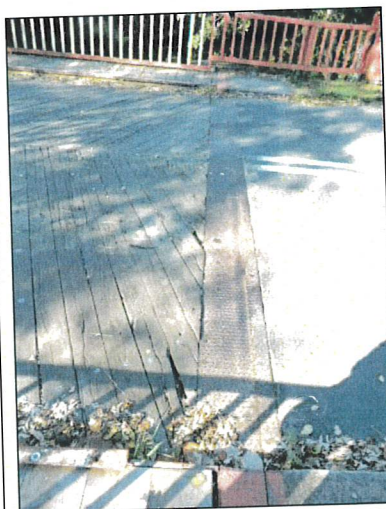
**fot. 2.** Widok ogólny mostu z „góry” w kierunku Rokitnicy. Oznakowana aktualna nośność – 15 T i ograniczenie prędkości do 40km/h oraz progi spowalniające). Przeciętny już stan zabezpieczenia balustrad stalowych i szlabanu. Zalegająca ziemia z porostami traw na poboczach dojazdów. Na fot. obok stalowa blacha dylatacyjna na dojeździe od centrum Ołoboku.

Nawierzchnię jezdni o szerokości 6,00m stanowi dyłina pokładu górnego składająca się z desek sosnowych grubości 5,5 cm (ułożonych „w jodełkę”), łączonych z pomostem jezdni / podłużnice sosnowe gr. 5,5cm i poprzecznicę sosnowe 18 x 24 cm / na gwoździe. Aktualny stan techniczny dyliny jezdni wymaga niezwłocznej wymiany min. 30 % powierzchni mimo przeprowadzonych wzmocnień przez dobicie gwoździami luźnych desek. Mimo tego podczas przejazdu przez most nie wyeliminowano efektu tzw. „klawiszowania”. Nie bez wpływu na taki stan nawierzchni jezdni oprócz lat eksploatacji, czynników atmosferycznych oraz rodzaju użytego drewna (sosna – słaby materiał) ma fakt nierzadkich przejazdów pojazdów ponadnormatywnych. Aktualny stan techniczny dyliny jezdni ilustrują fot. nr. 2 i 7 ÷ 9.

Na obu końcach obiektu (nad przyczółkami) zamontowane są stalowe blachy dylatacyjne. Przejazd pojazdów sprawia, że są one wyślizgane przez koła pojazdów, stąd miejscowo pozbawione oznak korozji. Nie mniej jednak widoczny jest postęp korozji nie tylko w częściach jezdni ale również (już wcześniej zabezpieczone) elementy chodnikowe. Ilustrują to jednoznacznie fot. nr. nr. 2 i 7 ÷ 9.

- Usunąć zalegającą ziemię z porostami traw wzdłuż poboczy dojazdów,
- Oznakować nazwę kanału (tabliczki - znak F – 4),

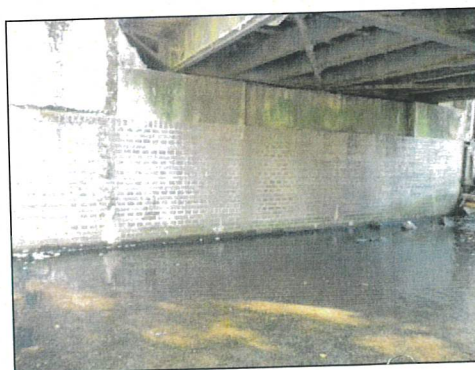
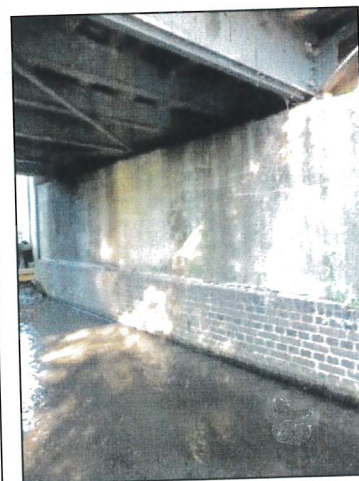
**fot. 3.** Widok przyczółków: ceglanego z betonową nadbudową (komora zwodzenia) od Rokitnicy i betonowego na fundamentach ceglanych od strony Ołoboku.

Konstrukcja nośna 2 przęsłowa (1 przęsło chowane – przesuwne na rolkach) ze stalowych dźwigarów, drewnianej konstrukcji pomostu oraz dyliny jezdni i chodników. Skośne skrzydełka oraz stożki gruntowe. Wybetonowane dno pod mostem z zabitą stalową ścianką Larsena od strony d. wody. Zacieki z wykwitami na trzonach i skrzydłach spowodowane nieszczelnością dylatacji z blach oraz zarysowaniami na skrzydle.

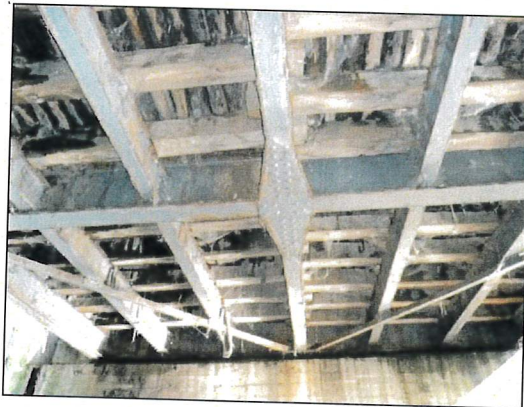
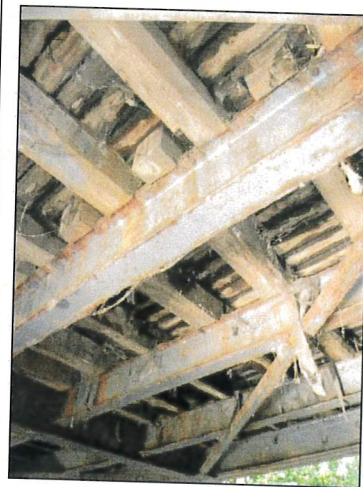
*fol. 4. Widok ogólny stalowej konstrukcji nośnej od spodu. Postępująca korozja stalowych dźwigarów. Widoczne oznaki zacieków rdzy na środnikach dźwigarów. Dość przyzwoity stan konstrukcji drewnianej pomostu (bez pokładu górnego jezdni!).*

Ustrój nośny mostu stanowi nitowany ruszt stalowy z: dźwigarów głównych stalowych (2szt. I 550mm - skrajne, 1szt. I 400mm – środkowy i 4szt. I 300mm - pośrednie) oraz 5 szt. poprzecznic - I 550mm. Wszystkie elementy rusztu stalowego połączone ze sobą na nity i przez spawanie. Stalowa konstrukcja rusztowa współpracuje z drewnianą płytą pomostu. Stalowa konstrukcja rusztowa jak ilustrują to fot. nr. 1 i 3 ÷ 5 uległa znacznemu skorodowaniu od poprzednich Przeglądów Szczegółowych (2007 i 2012) i wymagać będzie w niedalekiej przyszłości kompleksowego odtworzenia zabezpieczenia antykorozyjnego. Świadcą o tym spore ogniska korozji węzłów rusztu stalowego, na ściankach dźwigarów i korozji półek górnych belek nośnych, powstałych na skutek uszkodzeń izolacji papowej (przecieki przez dylinę). W podobnym stanie skorodowania są pozostałe elementy stalowe tj. zwodzenia, przesuwu itd.

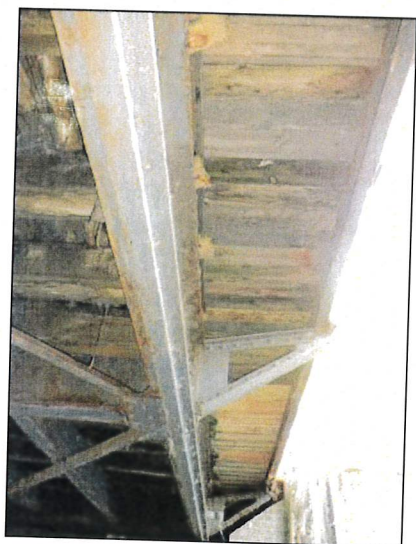
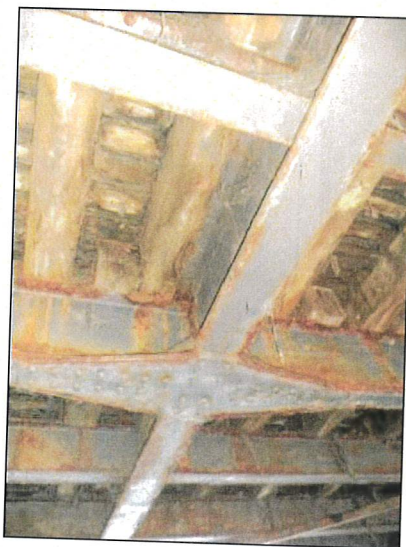
*fol. 5. Degradacja elementów chodnikowych od spodu. Zagrzybienie omszonych elementów drewnianych. Znaczne skorodowanie węzłów rusztu stalowego!*

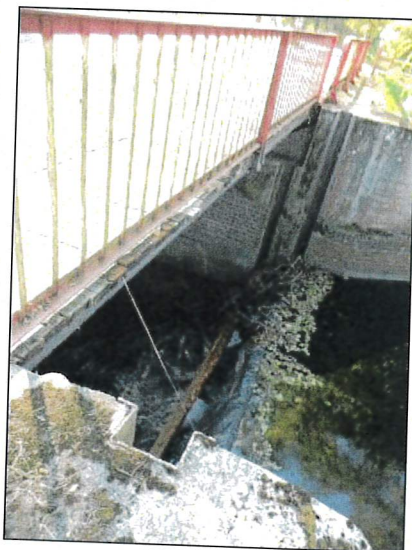
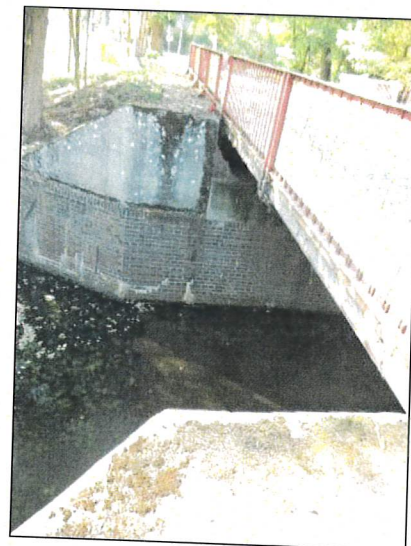
*fol. 6. Widok skośnych skrzydełek przęsła żeglownego odpowiednio od g. wody (śluz) i od strony dolnej wody (zabita ścianka Larsena). Solidne elementy ceglane i betonowe podpór z oznakami wykwitów chlorkowych. Korodujące balustrady stalowe.*

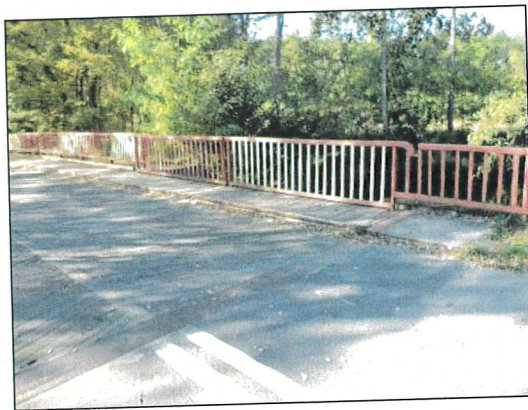
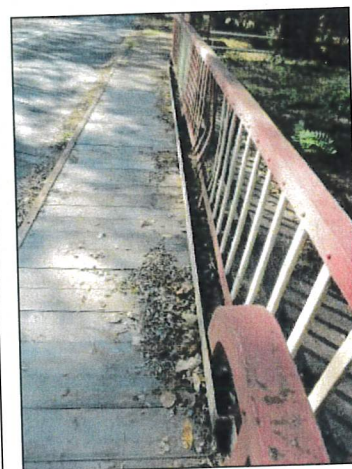
*fot. 7. Widok strefy chodnikowej od g. wody. Na pierwszym planie stalowa blacha dylatacyjna nad przyczółkiem od strony Ołoboku. Chodnik o szer. 1,08m. Elementy dyliny chodnika zostały wymienione w minionym okresie z uwagi na stan próchnienia desek pokładu górnego. Nawierzchnia bitumiczna jezdni na dojazdach została wykonana w 2010r. w ramach remontu drogi powiatowej i jest nadal w przyzwoitym stanie technicznym.*

Chodniki o szerokości 1,08m są oddzielone od jezdni krawężnikiem stalowym (nabity L 80x80mm) i stanowią element drewniany wzniesiony ponad dylinę jezdni na ok. 12cm. Nawierzchnię chodników stanowią nabite poprzecznie deski gr. 5,5cm. Aktualny stan techniczny chodników jest nieco lepszy od dyliny jezdni z uwagi na fakt wymiany niezbędnych desek całkowicie zdegradowanych na nowe. Aktualny stan techniczny dyliny chodników ilustrują fot. nr. 2 i 7 ÷ 9.

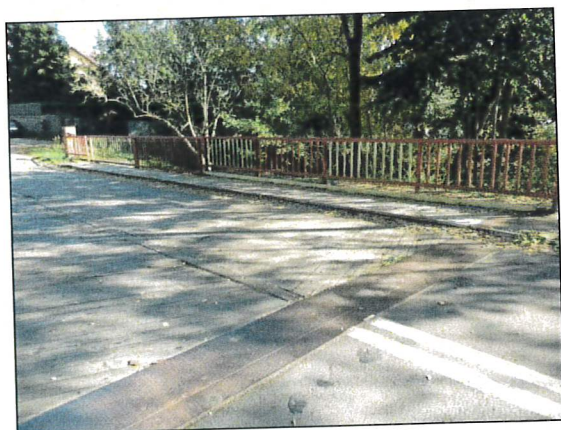
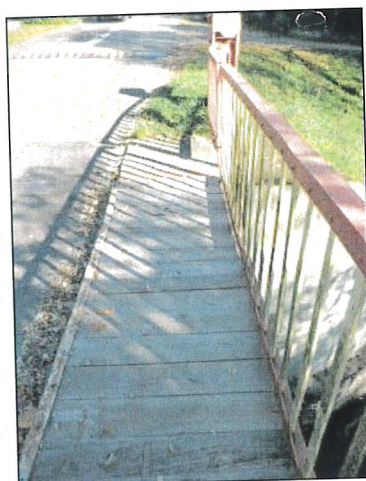
*fot. 8. Korodujące elementy stalowych blach dylatacyjnych od Rokitnicy. Strefa pobocza od dolnej wody. Na fot. obok stan dyliny chodnika. Widoczne wymienione elementy deskowania pokładu górnego.*

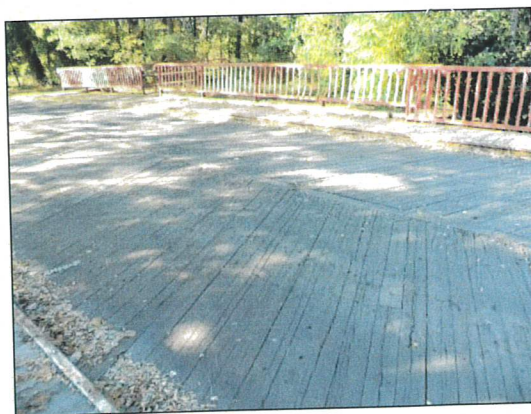
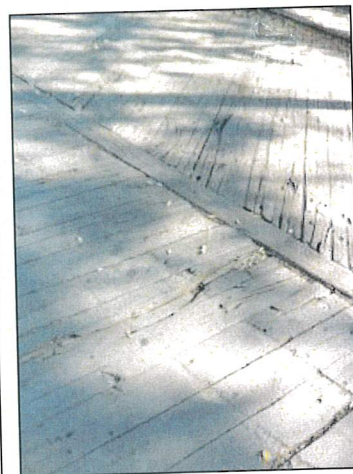
*fot. 9. Degradację dyliny jezdni spowodowaną głównie przejazdami pojazdów ponadnormatywnych! Dyliną jezdni została wzmocniona przez dobicie gwoździ i wytrzyma jeszcze przez pewien czas. Na fot. obok widoczne oznaki degradacji desek w osi jezdni (kantówki prowadzącej). Skorodowany L 80x80mm – osłona krawędzi chodników wyniesionych na 11cm ponad dylinę jezdni.*

- Oczyszczyć z rdzy do S.A. 1,5 i zabezpieczyć antykorozyjnie krawężnik stalowy (L 80x80mm) – aplikacją epoksydowo – poliuretanową o gr. 360 $\mu$ m (ok. 29.60mb),
- Wymienić ok. 30 % desek w dylinie jezdni o ok. 10% desek w dylinie chodnika. Razem jest to ok. 40m<sup>2</sup>. Dobić gwoździami 4-5 calowymi nie trzymające deski. Praktycznie stan techniczny dyliny wymaga jej kompleksowej wymiany!
