# PROTOKÓŁ OKRESOWEJ KONTROLI ROCZNEJ 2024

- PRZEGLĄDU PODSTAWOWEGO OBIEKTU MOSTOWEGO -

**MOST - JN1 -01007509** dr. pow. nr. 1218 F, km 0 + 110

## PRZEGLĄD SZCZEGÓŁOWY OBIEKTU MOSTOWEGO

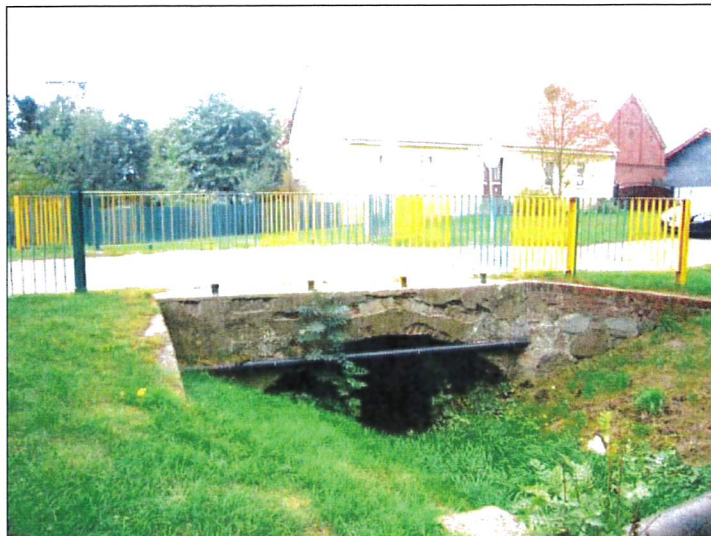
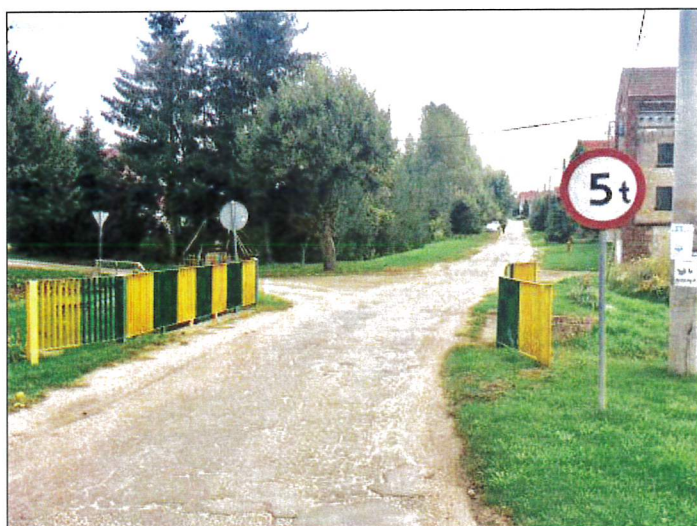
**fot. 1.** Widok ogólny mostu z boku w kierunku g. wody. Konstrukcja nośna 1 przęsłowa w formie sklepienia ceglanego jest w złym stanie technicznym!

Skośne skrzydełka ceglano – kamienne oraz zarośnięte stożki gruntowe. Stojący i zarośnięty nurt kanału. Dobry stan techniczny rury stalowej rury  $\varnothing 110\text{mm}$ .

Odspojenia obrzutki cementowej na bocznych ścianach sklepienia ceglanego (nadłęczu).

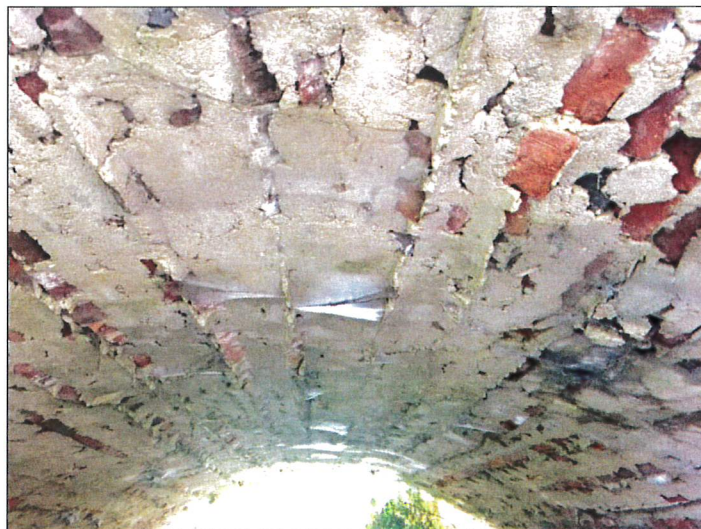
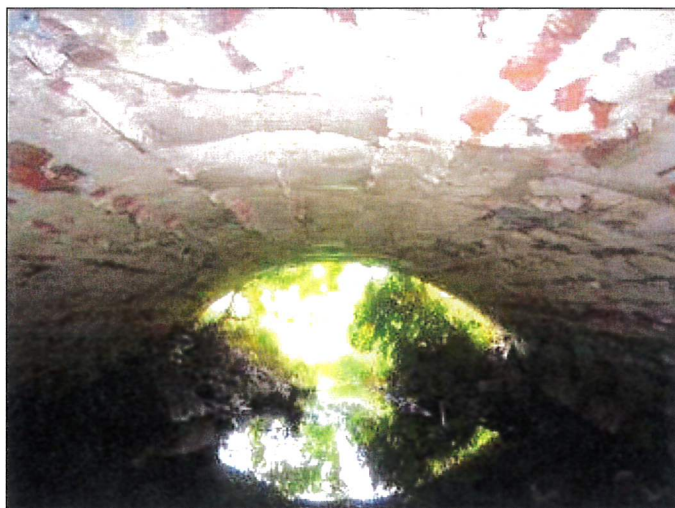
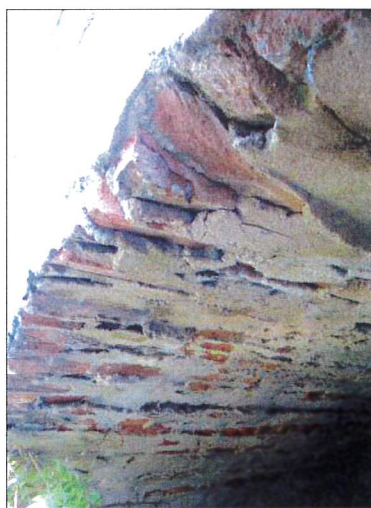
**fot. 3.** Widok przyczółków odpowiednio od strony Rzeczyca i Glińska.

Fatalny stan techniczny przyczółka (węzłowie) od strony Glińska. Niechlujne wykonane sklepienie (spoinowanie) z odpadaniem ciosów kamiennych. Zdegradowane skarpy brzegowe. Pęknięcie pionowe skrzydła kamiennego od strony Rzeczyca / g. woda.

Powierzchnie zewnętrzne przyczółków („wezglowii”) jak ilustrują to fot. nr. 3 wykazują poważne oznaki degradacji. Szczegółnej degradacji uległo wezglowie od strony Glińsk/g. woda. Sygnalizowano to już w poprzednich przeglądach. Nastąpiła destrukcja spoinowania kamieni (ciosów kamiennych), stanowiących oparcie dla ceglanego wezglowia! Praktycznie kilka kamieni podparcia jest luźnych i kolejne podmycia przez zmienne poziomy wody w cieku powiększają rozmiar zniszczeń. Stąd ograniczenie nośności wprowadzone już w 2008r. Stożki gruntowe są w stanie dobrym. W gorszym stanie technicznym znajdują się skrzydełka skośne i mury oporowe. Uszkodzenia objawiają się w formie pęknięć oraz ubytków spoinowania (jak choćby od strony Rzeczyca / g. woda ).

1. W podporach: Brak zaleceń do czasu remontu obiektu,
- Pilnie naprawić zapadnięcie (destrukcję) wezgłowia od strony g. wody / Glińsk np. przez wykonanie choćby narzutu kamiennego (ok. 1m<sup>3</sup>),

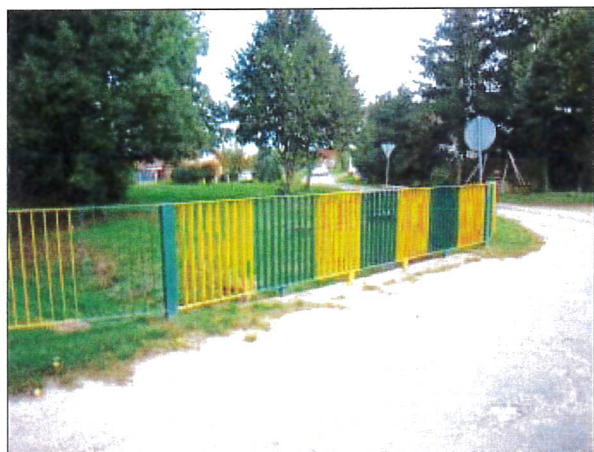
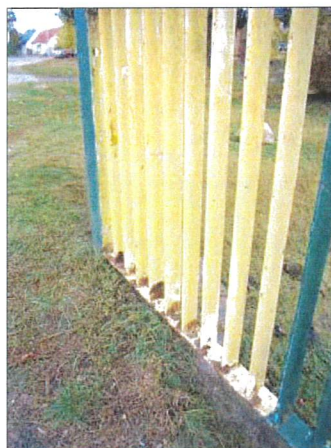
**fot. 7.** Widok strefy podporęczowej od górnej wody. Brak wydzielonych poboczy (chodników) z uwagi na zbyt małą szerokość obiektu – 5,92m. Bezpośrednio wzdłuż korodujących balustrad stalowych zalega ziemia z porostami traw. Na fot. obok widoczny stan balustrad stalowych (miejscowo jeszcze przyzwolity).

- Oczyszczyć z rdzy do S.A. 2,5 i zabezpieczyć antykorozyjnie balustrady stalowe aplikacją epoksydowo – poliuretanową gr. 360µm (17,90mb),
4. Na dojazdach: W ramach bieżącego utrzymania należy:

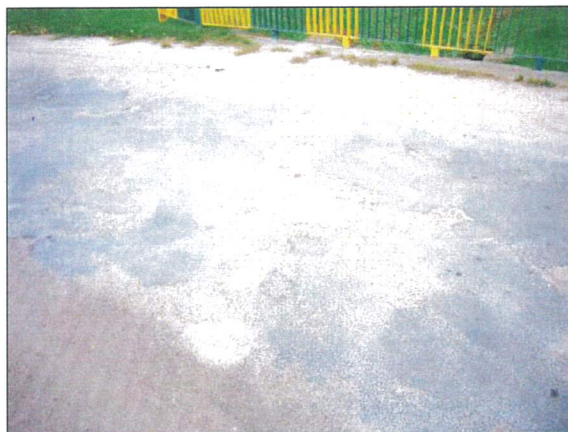
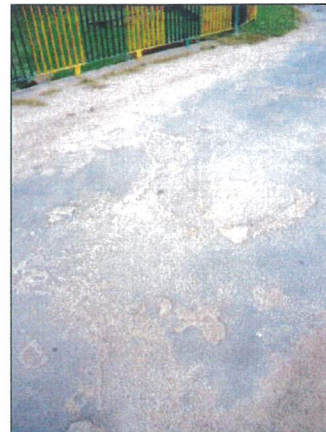
**fot. 8.** Widok strefy podporęczowej j/w lecz od strony dolnej wody. Podobne oznaki degradacji j/w. Na fot. obok widoczny zaawansowany stan skorodowania balustrad stalowych (styki szczelin z przeciągiem dolnym!).

**fot. 9.** Widok degradacji nawierzchni bitumicznej ze smołobetonu (liczne dziury i odspojenia w nawierzchni) oraz oznaki uzupełnień ubytków. **Nie normatywna szerokość jezdni – 4,92m.** Na fot. obok widok zapadnięcia w strefie dojazdu od Rzeczyc, w miejscu braku dylatacji. **Nawierzchnia nadaje się do frezowania i wymiany na nową.**

2. W ustroju nośnym: Brak zaleceń do czasu remontu obiektu,
3. W pomoście: W ramach bieżącego utrzymania należy:
- Zalać (uzupełnić) ubytki masy bitumicznej w nawierzchni jezdni (2 m<sup>2</sup>),
