W nawiązaniu do mojej interpelacji z dnia 08.07.2021 oraz odpowiedzi Starostwa Powiatowego z dnia 15.07.2021 proszę o udostępnienie, w formie elektronicznej lub papierowej, wykonanej na zlecenie starostwa „Ekspertyzy dendrologicznej dla zieleni i drzew rosnących w miejscowości Falenty gm, Raszyn”.

W odpowiedzi na wniosek Pani Katarzyny Klimaszewskiej – Radnej Powiatu Pruszkowskiego z 2 września 2021 r. przekazuję kopię ekspertyzy dendrologicznej drzew rosnących w miejscowości Falenty, gmina Raszyn, przygotowaną przez Centrum Pielęgnacji Drzew Chachulscy SP.J.

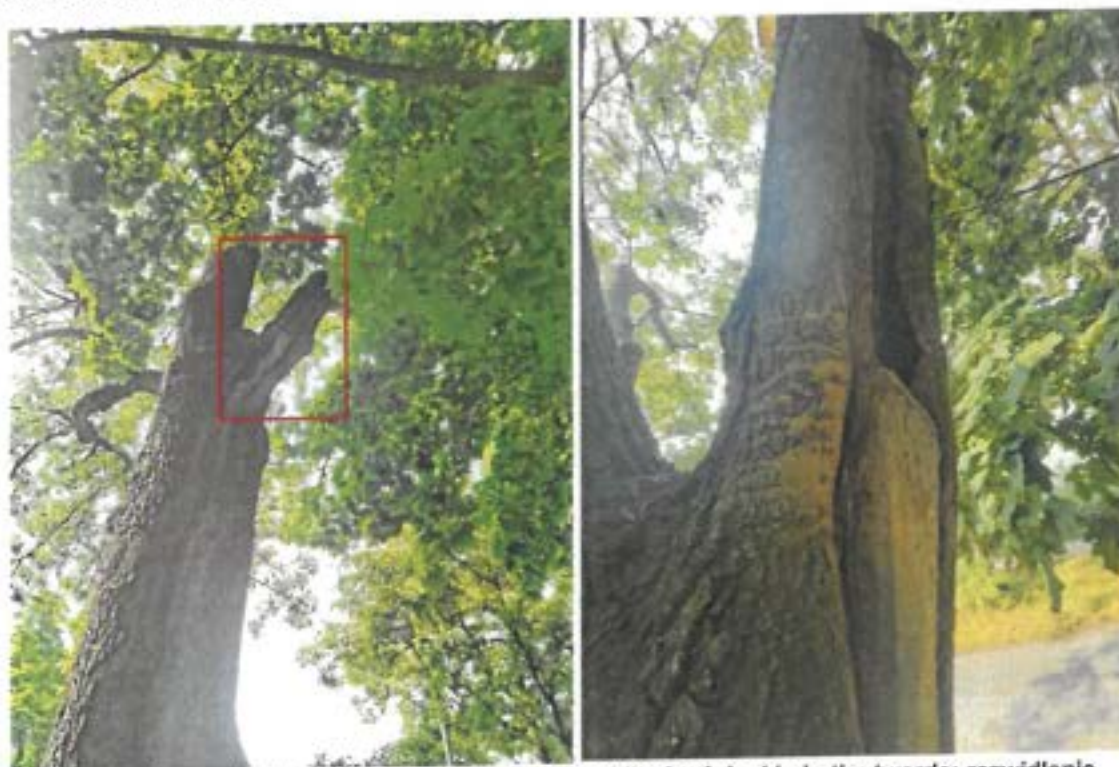
| Nr inw. | Nazwa polska | Nazwa łacińska | Obwód [cm] | Wys. [m] | Korona [m] | Opis/uwagi | zalecenia |
|---|---|---|---|---|---|---|---|
| 1 | jesion wyniosły | <i>Fraxinus excelsior</i> | 261 | 17 | 14 | Drzewo proste. Korona od wysokości ok 9m, asymetryczna, najsilniej rozwinięta od strony wschodniej. Susz w koronie ok. 30%, w tym również gruby zlokalizowany również nad jezdnią! Korona zagęszczona, wykazująca silne przyrosty w zakresie krótko jak też długopędów. 0/1 wg Roloffa. Wiązania w rozwidleniach między konarami prawidłowe, bez oznak obecności zakorka i pęknięć. Od strony zachodniej ubytek podłużny z martwicą sięgający od wysokości 1,8m, przechodzący przez konar zachodni zlokalizowany nad ulicą prawie do wierzchołka drzewa. Najbardziej newralgicznym miejscem (najbardziej narażonym na wyłamania) jest rejon rozwidlenia. W związku z tym skontrolowano to miejsce. Sondowanie i opukiwanie wykazało, że pod martwymi tkankami jest zdrowe drewno a ścianki ubytku są twarde. Dodatkowe wzmocnienie daje warstwą tkanki kalusowej na krawędziach. Na krawędziach duża ilość kalusa świadcząca o dobrej kondycji. U podstawy pnia próchnowisko z larwami sprzążków (drutowcami) oraz resztki chrząszczy t.j. pancerzyki i odnóza. Istnieje podejrzenie, że drzewo może zasiedlać również gatunek chroniony -tęgosz rdzawy ( <i>Elatér ferrugineus</i> ), o czym świadczą larwy podobne do larw tego chrząszcza. Sama podstawa pnia wraz z nabiegami prawidłowa, typowa dla gatunku, bez widocznych objawów rozkładu. Od strony południowej (od strony ulicy) potężny ubytek(1,2mx0,5m) po wyłamaniu w przeszłości konarze (na wysokości 1,7m). Warstwa tkanki kalusowej jedynie na krawędziach. Drzewo wykazuje silną reakcję zabliźniającą jak też przyrostu na grubość. Badanie pH gleby wykazało odczyn 5,5. | <b>PILNE</b> usunięcie suszu - zwłaszcza zlokalizowanego nad ulicą; redukcja konaru z ubytkiem (odciążenie w zakresie max do 20% nie przekraczająca cięć gałęzi o max. średnicy 5cm); drzewo zasiedlają żywe organizmy, dlatego powinno ono podlegać dodatkowej ochronie; zalecane jest wykonywanie prac przy drzewie pod nadzorem entomologa; przegląd drzewa min. 1raz/rok |

Fot. 1,2. Jesion wyniosły nr 1; widok od strony wschodniej; ubytek podłużny od strony zachodniej z martwicą sięgający od wysokości 1,8m, przechodzący przez konar zachodni zlokalizowany nad ulicą prawie do wierzchołka drzewa.

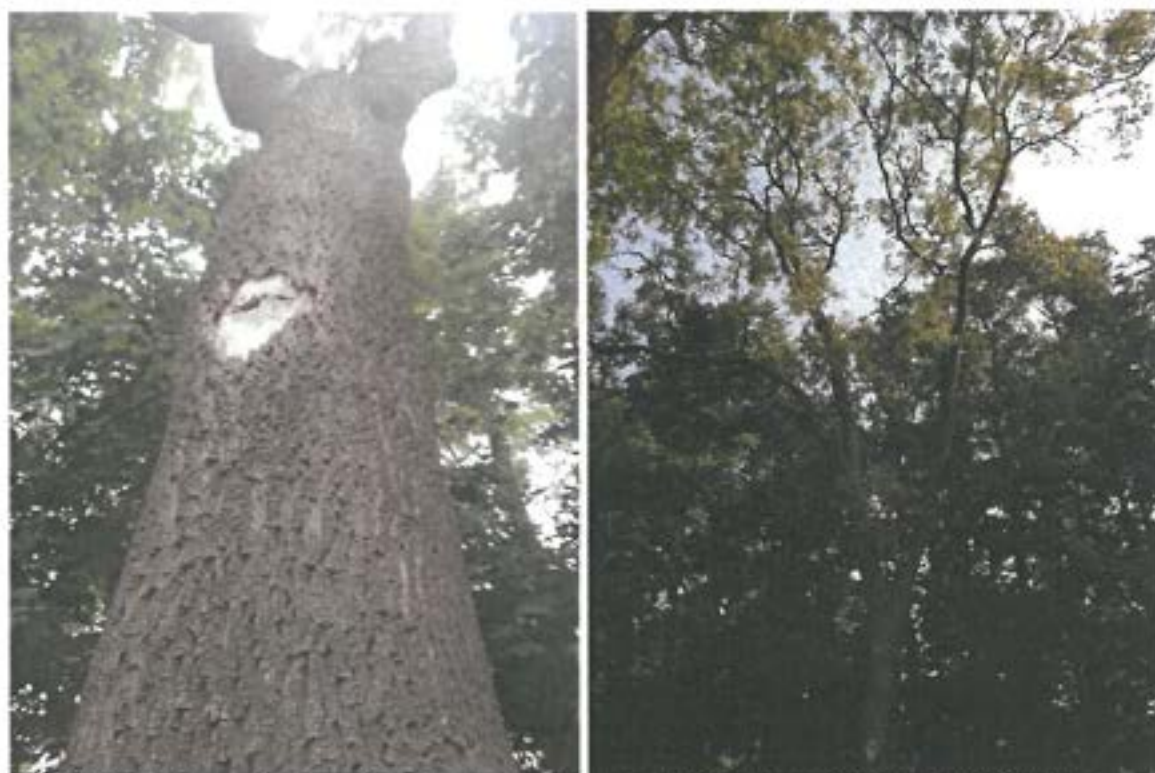
Fot. 11,12. Jesion wyniosły nr 2 -widok od strony wschodniej; pień i rozgałęzienie na wysokości

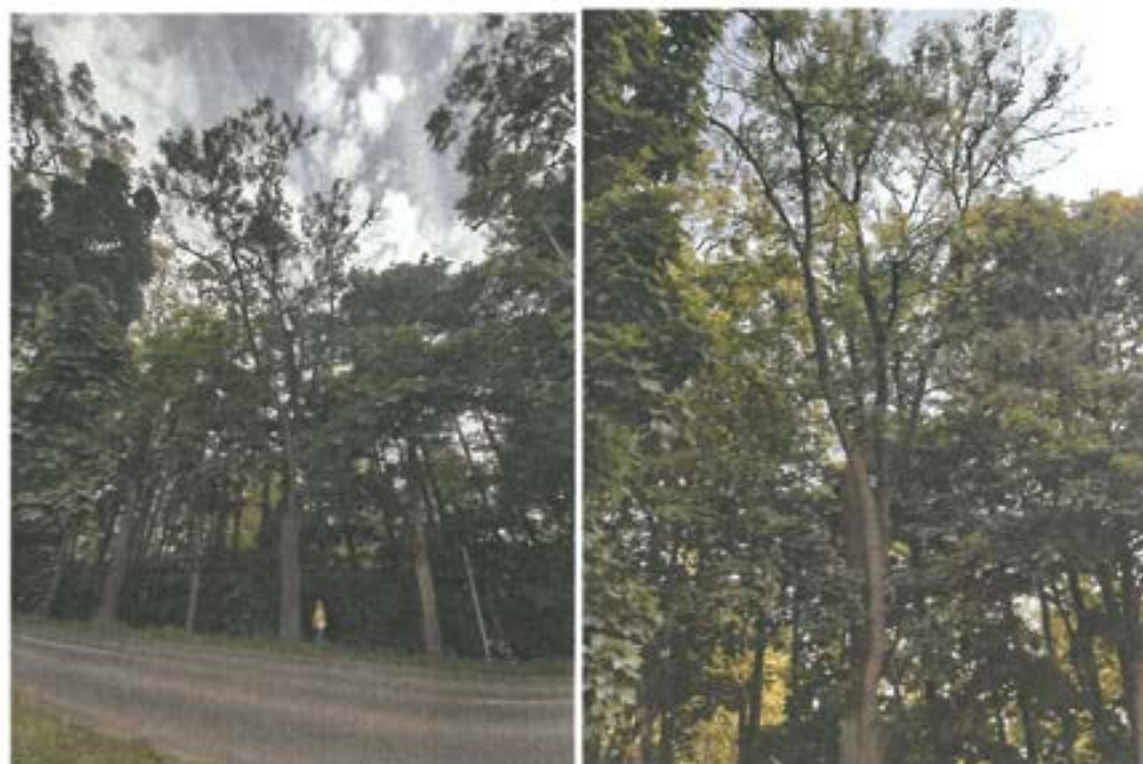
| Nr inw. | Nazwa polska | Nazwa łacińska | Obwód [cm] | Wys. [m] | Korona [m] | Opis/uwagi | zalecenia |
|---|---|---|---|---|---|---|---|
| 2 | jesion wyniosły | <i>Fraxinus excelsior</i> | 254 | 17 | 13 | Drzewo nieznacznie odchylone od pionu, ok. 10 stopni w kierunku południowym (ulicy). Rozwidlenie na wysokości ok. 8m z wyraźną bruzdą korową (browką) świadcząca o prawidłowym, silnym zmocowaniu obydwu konarów. Korona przerzedzona, wykazująca przyrosty głównie w zakresie krótkopędów. Susz w koronie ok. 30%, w tym również gruby zlokalizowany również nad jezdnią! 1 wg Roloffa. Na wysokości 3,5m od strony południowej (ulicy) powierzchniowe, mechaniczne uszkodzenie. Drzewo wykazuje bardzo silną reakcję zabiżniającą o czym świadczą w 100% zabiżnione ślady po dużych konarach, część jeszcze w trakcie procesu zabiżniania. Silne przyrosty roczne. Podstawa pnia wraz z nabiegami prawidłowa, typowa dla gatunku, bez widocznych objawów rozkładu. Wokół drzewa bardzo miękki grunt spowodowany obecnością korytarzy - świadczących o intensywnym żerowaniu nornicy. | <b>PILNE</b> usunięcie suszu - zwłaszcza zlokalizowanego nad ulicą; przegląd drzewa min. 1raz/rok |

Fot. 13, 14 Jesion wyniosły nr 2 -pień z mechanicznym uszkodzeniem od strony południowej na wysokości ok 3,5m; korona przerzedzona, wykazująca przyrosty głównie w zakresie krótkopędów

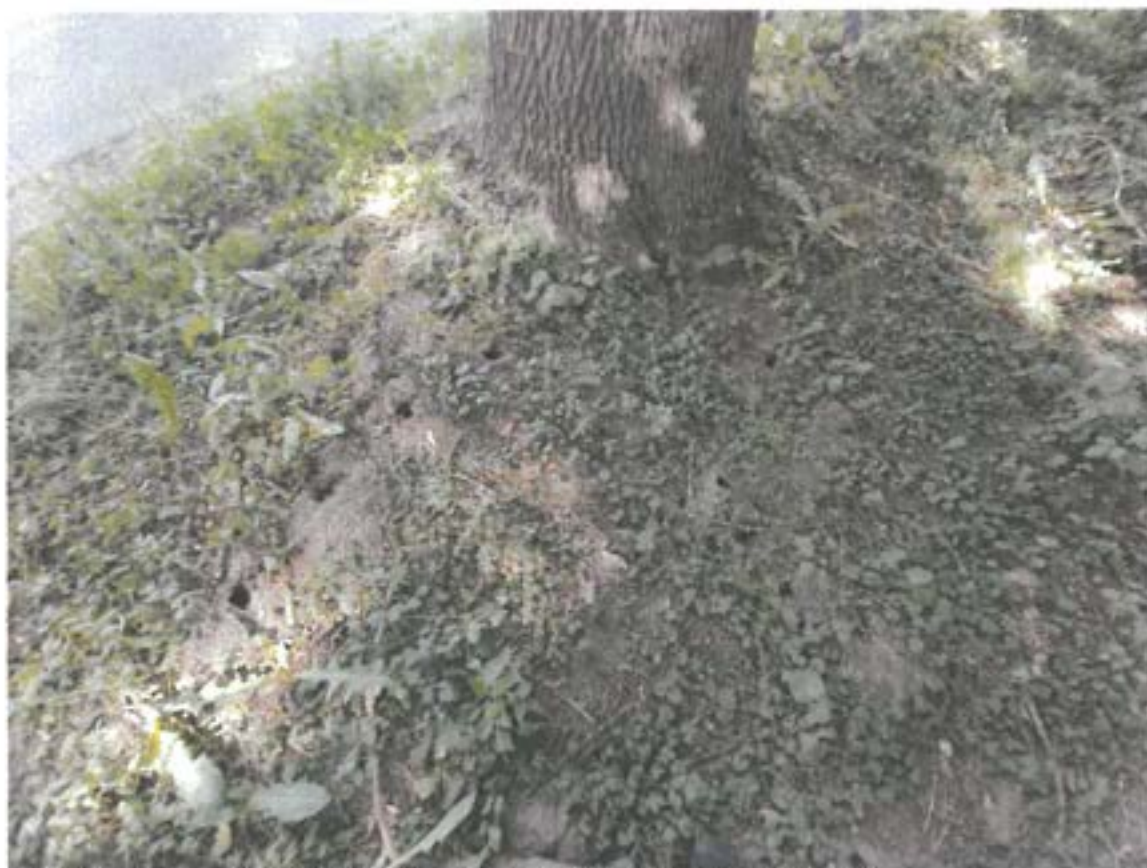
Fot. 34, 35 Jesion wyniosły nr 8 – rozwidlenie na wysokości ok. 10m prawidłowe, bez zakorka oraz pęknięć, korona średnio zagęszczona, wykazująca przyrosty w zakresie krótko jak też długopędów

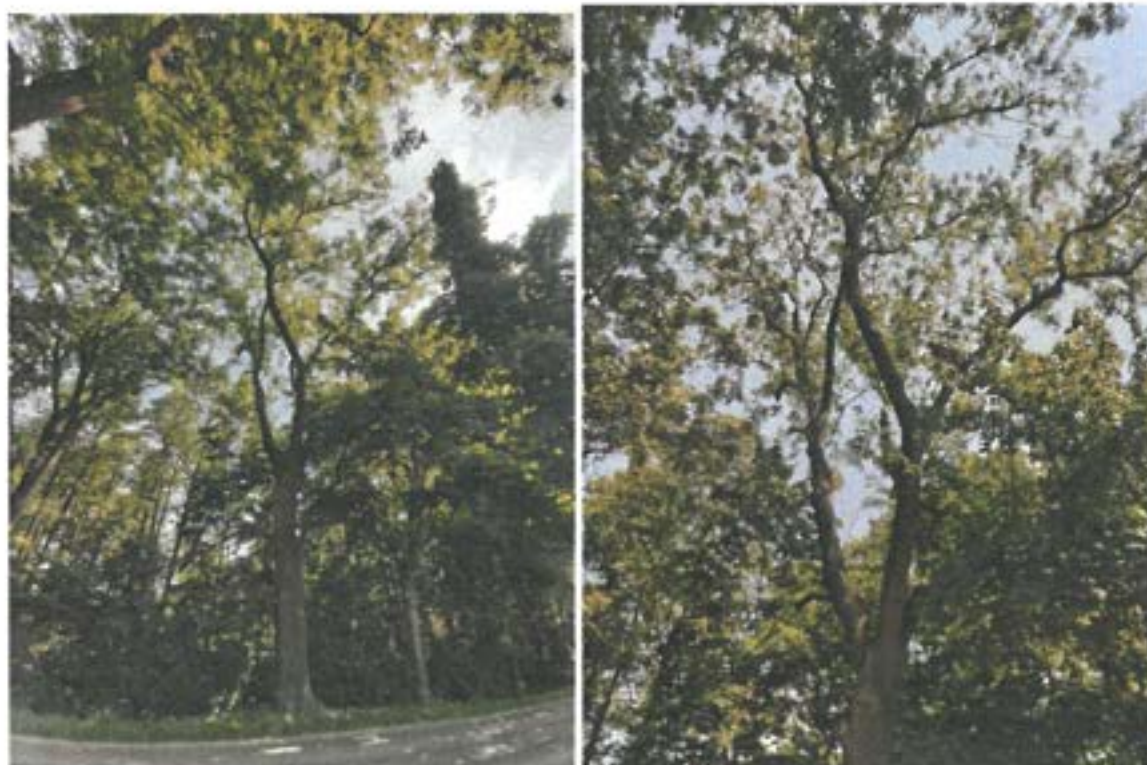
Fot. 36 Otwory wylotowe nor wykopane przez normicę w rejonie jesionu nr 8

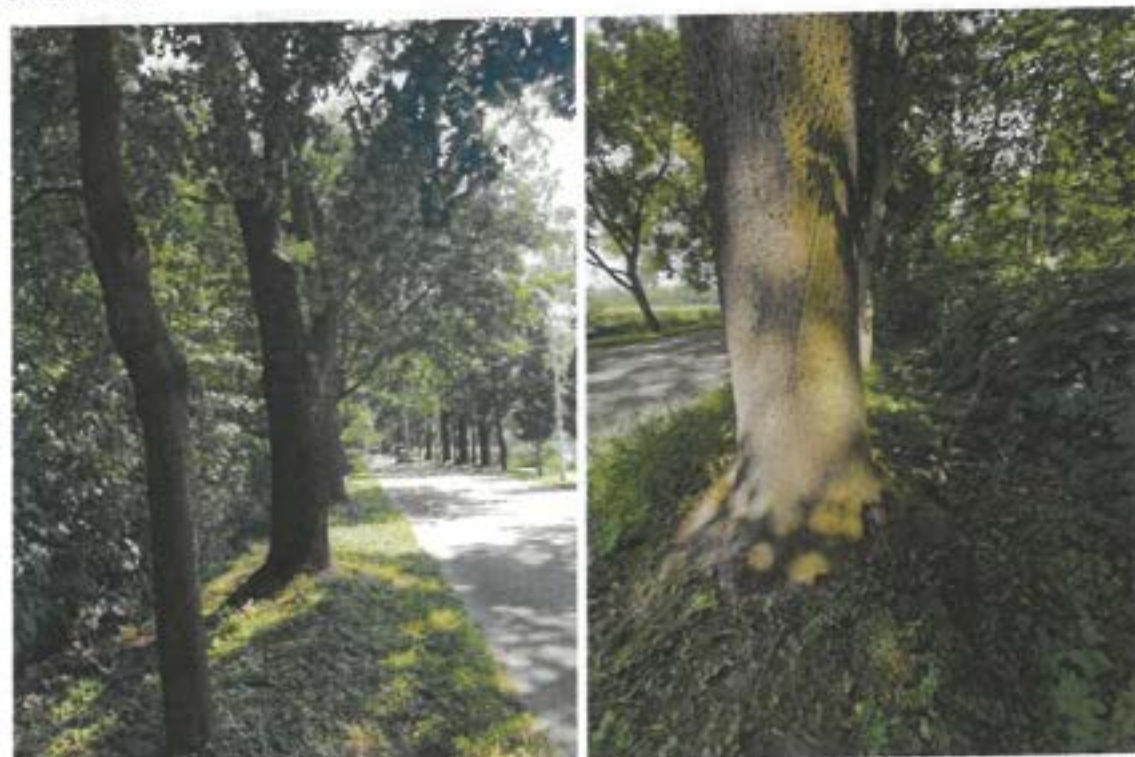
Fot. 43, 44 Jesion wyniosły nr 10 - pień z rozwidleniem oraz korona w nieznacznym stopniu przerzedzona

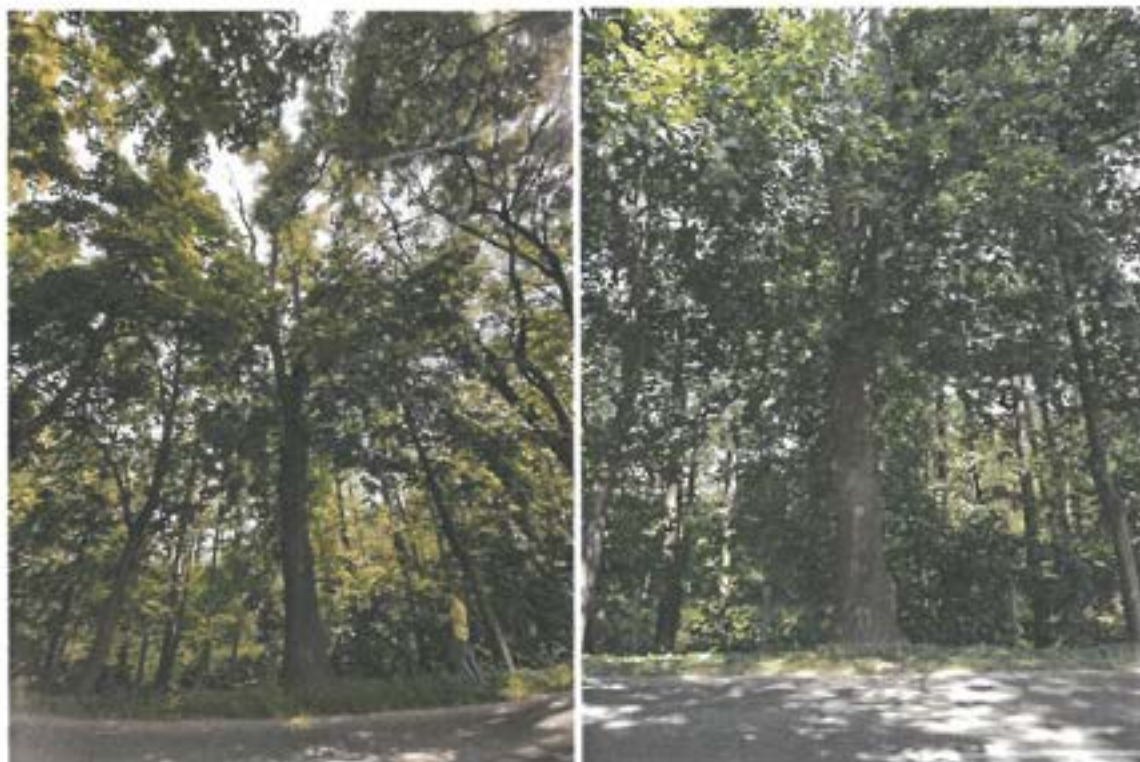
Fot. 45, 46 Jesion wyniosły nr 10 - widok od strony zachodniej; pień z zabliźnionym starym pęknięciem (od strony wschodniej) oraz wyraźne nabiegi korzeniowe

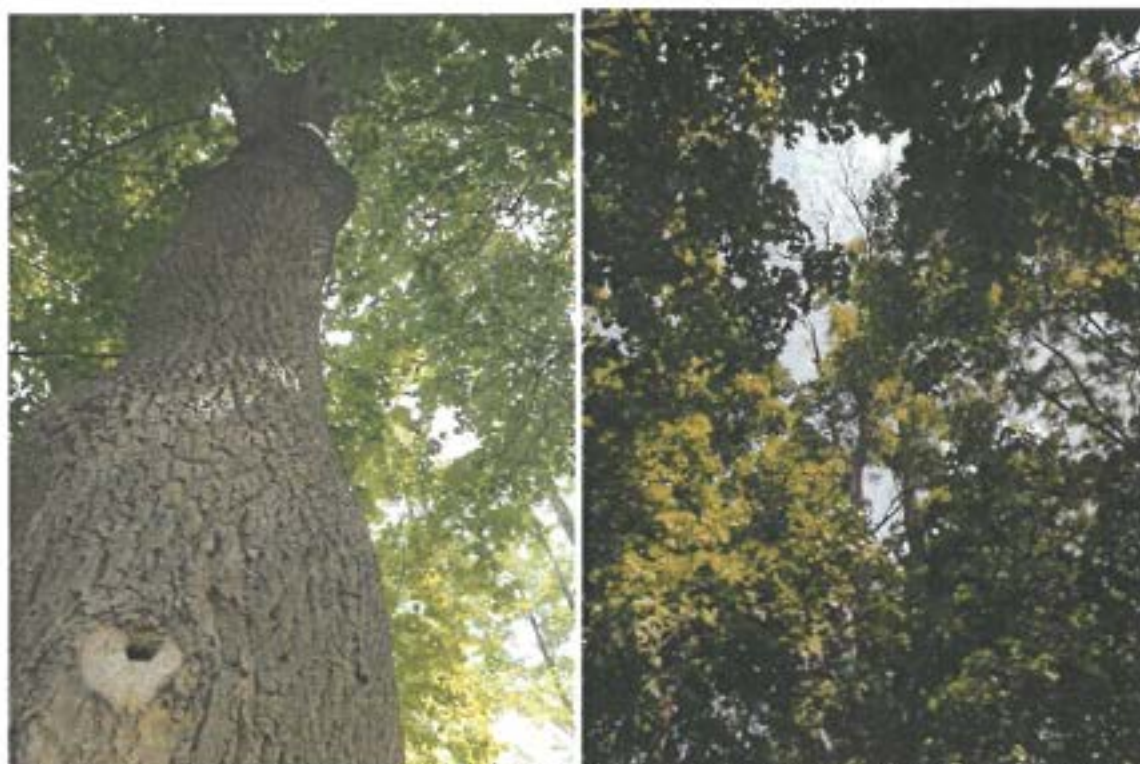
Fot. 47, 48 Jesion wyniosły nr 11 - widok od strony południowej; pień prosty

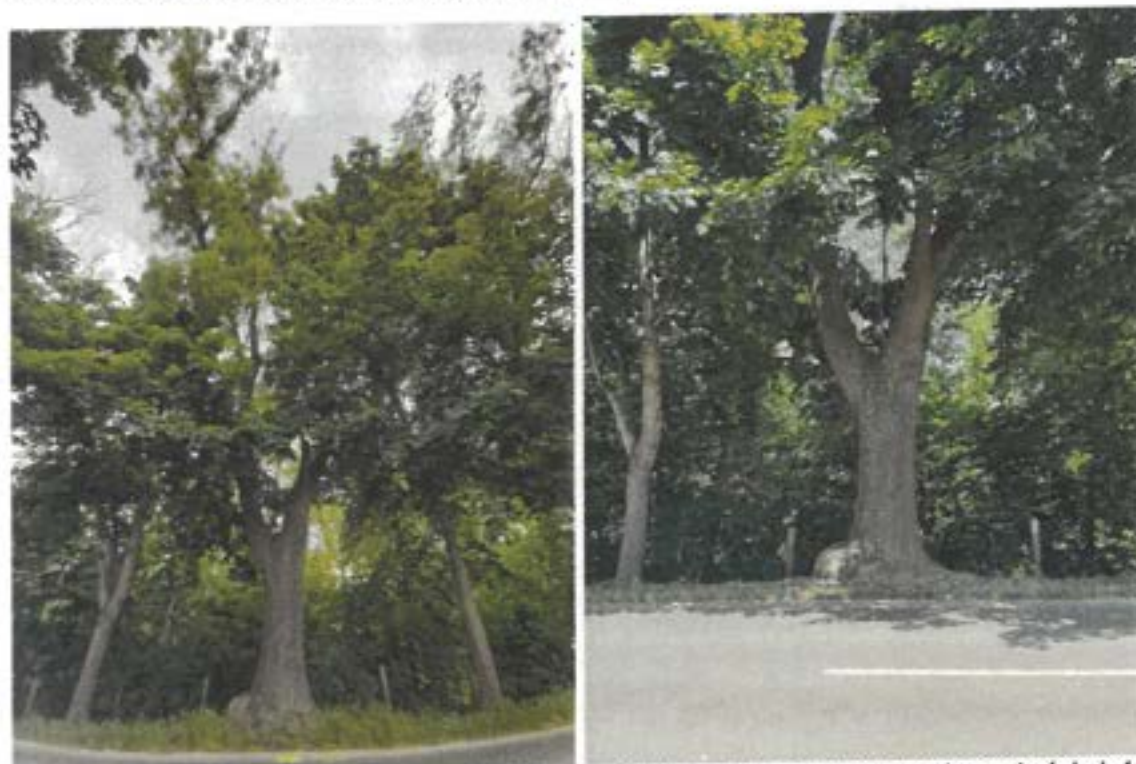
Fot. 67, 68 Jesion wyniosły nr 15 - rozwidlenie szeroko U-kształtne prawidłowe od wysokości ok 4m bez oznak pęknięć ani zakorka. Korona regularna z nieznaczną ilością suszu głównie w szczytowych partiach, konar od strony zachodniej zdecydowanie wyższy (górujący) od wschodniego, korona średnio zagęszczona, wykazująca przyrosty krótko i długopędów

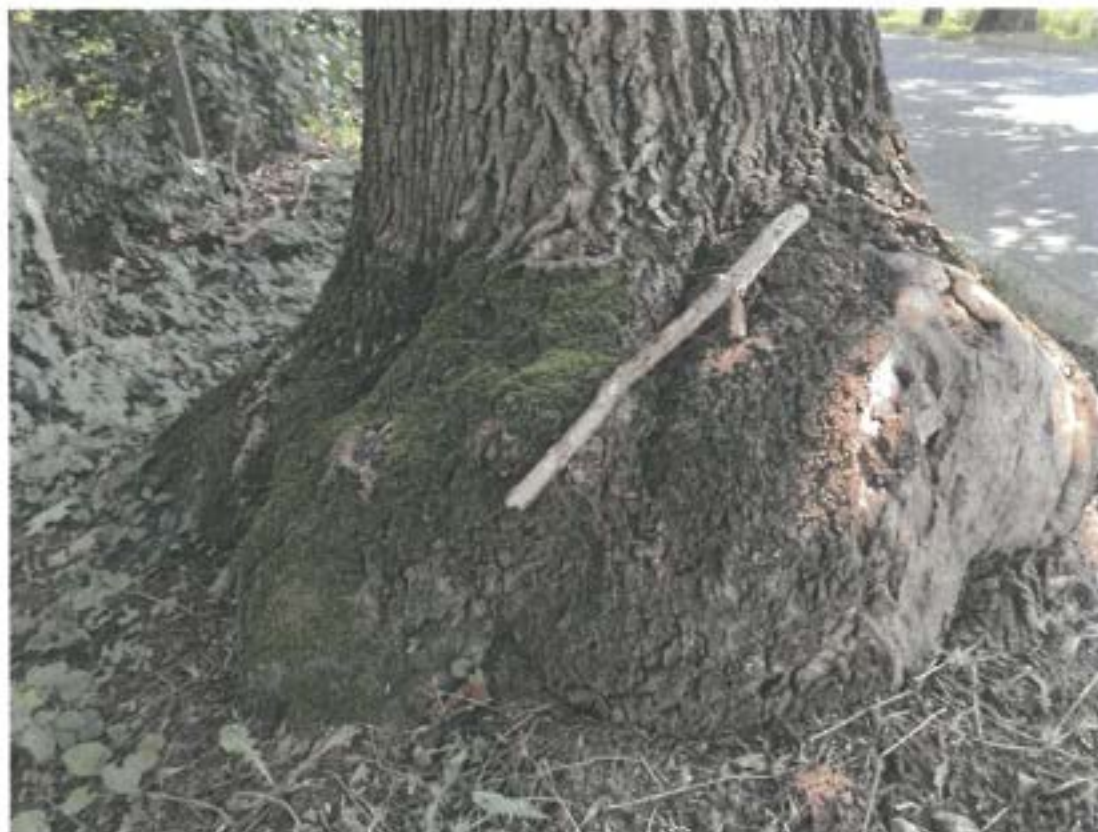
Fot. 69 Jesion wyniosły nr 15 - nasada pnia z bardzo silnymi i wyraźnymi nienaturalnie rozrośniętymi nabiegami korzeniowymi. Od strony zachodniej u podstawy pnia potężny obrzęk lub zrakowacenie o średnicy ok 1m

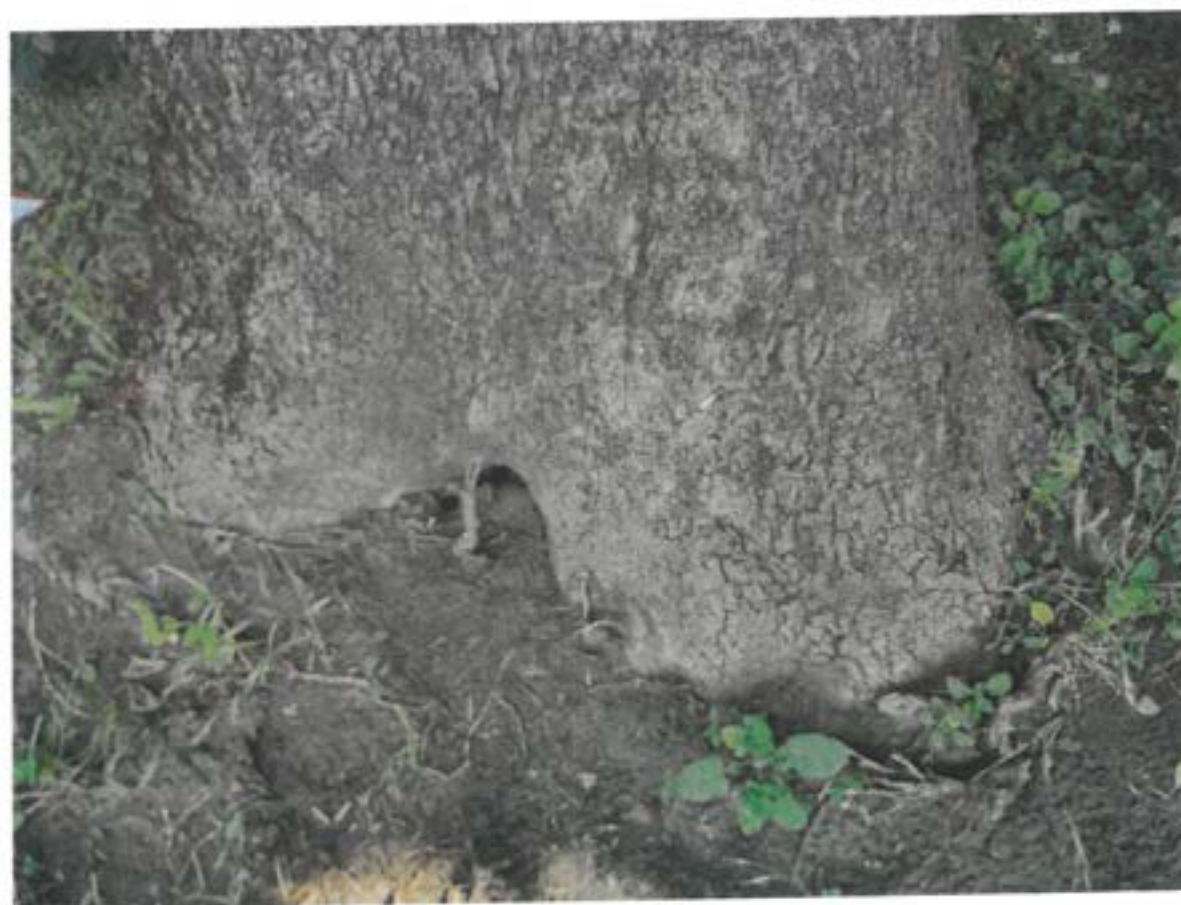
**Fot. 95** Jesion wyniosły nr 20 – od strony południowej (od strony ulicy) częściowo odkryte i uszkodzone nabiegi korzeniowe i korzenie szkieletowe

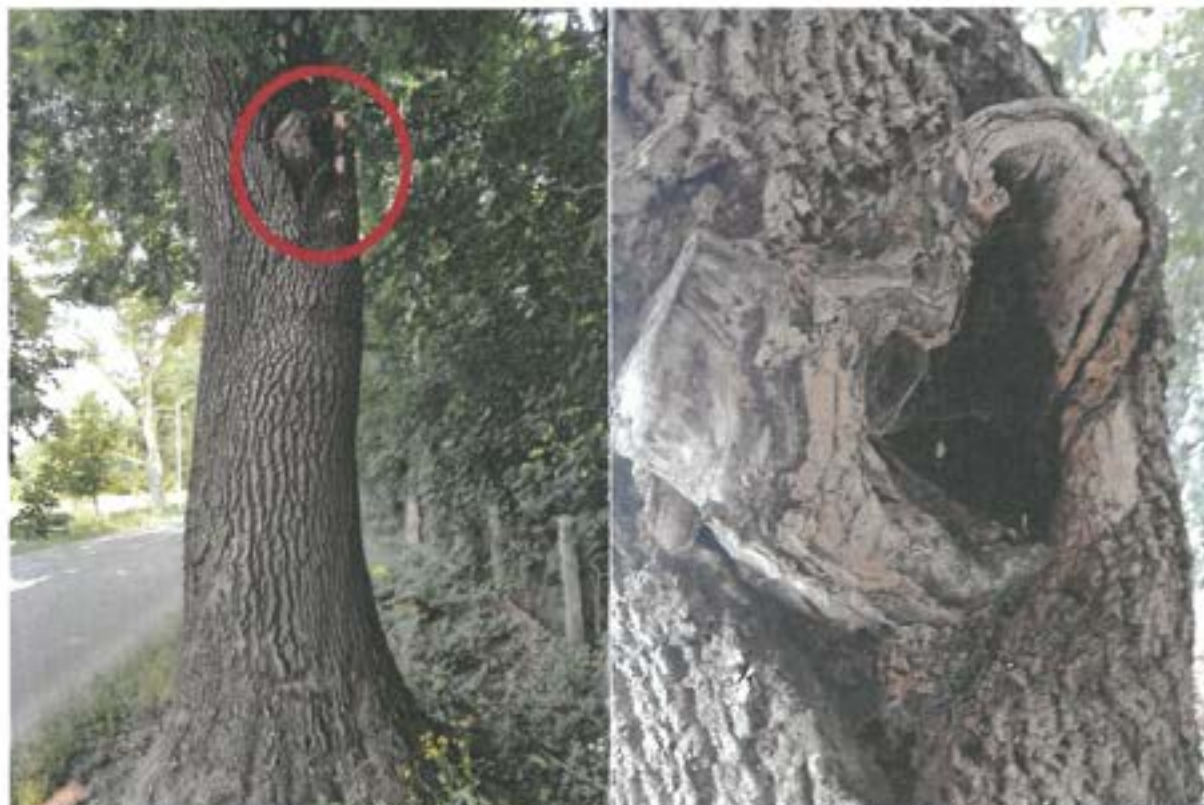
**Fot. 96, 97** Jesion wyniosły nr 20 – od strony wschodniej na wysokości ok 3m ubytek po wyłamanej konarze z widocznym wypróchnieniem i dziuplą; sondowanie ubytku wykazało, że jego ścianki są twarde a proces rozkładu nie postępuje

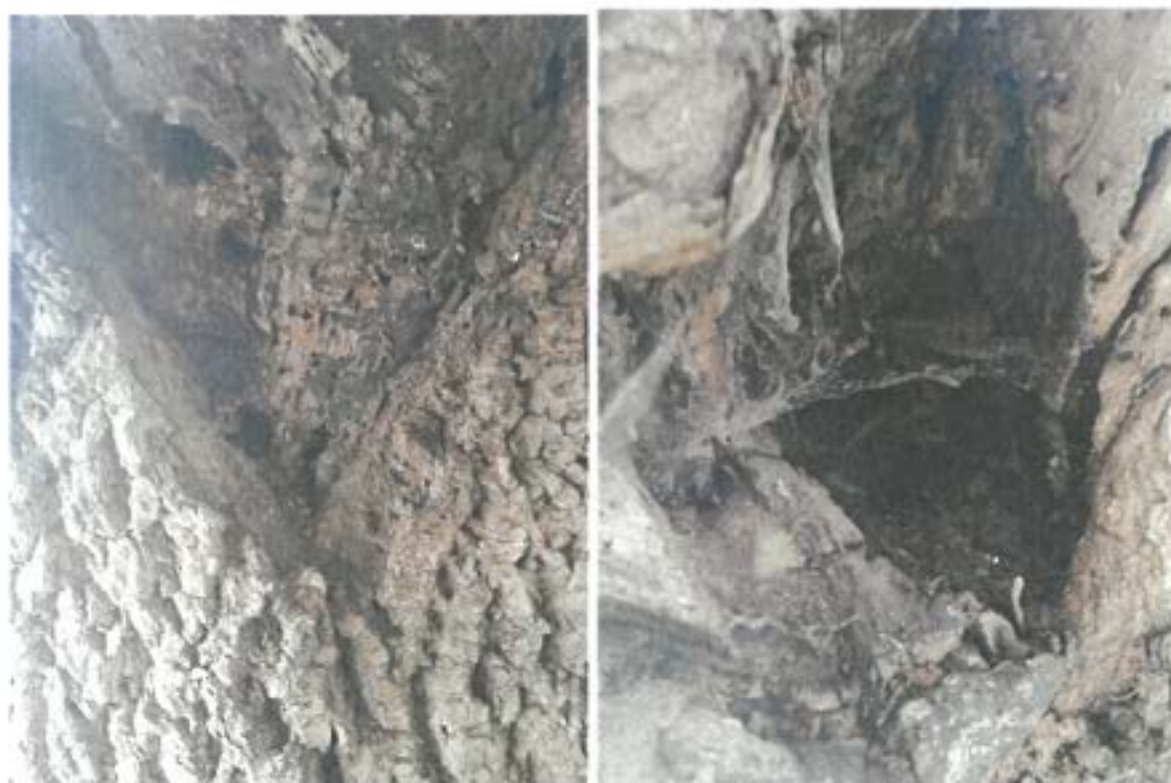
**Fot. 98, 99** Jesion wyniosły nr 20 – ubytek po usuniętym w przeszłości konarze: widoczna są na nim ślady

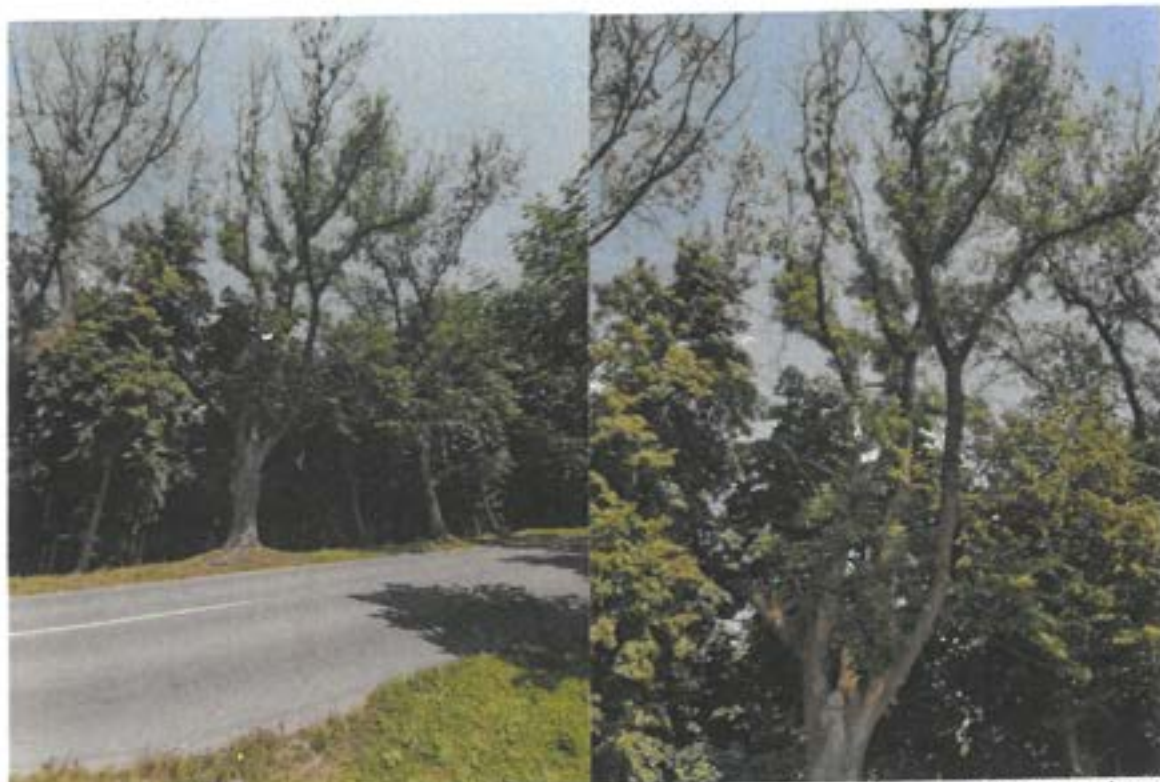
Fot. 108,109 Jesion nr 22 -widok od strony zachodniej; korona wysoko osadzona, silnie przerzedzona, wykazująca przyrosty jedynie w zakresie krótkopędów; korona o konstrukcji 5-konarowej od wysokości ok. 4m, nasada korony prawidłowa.

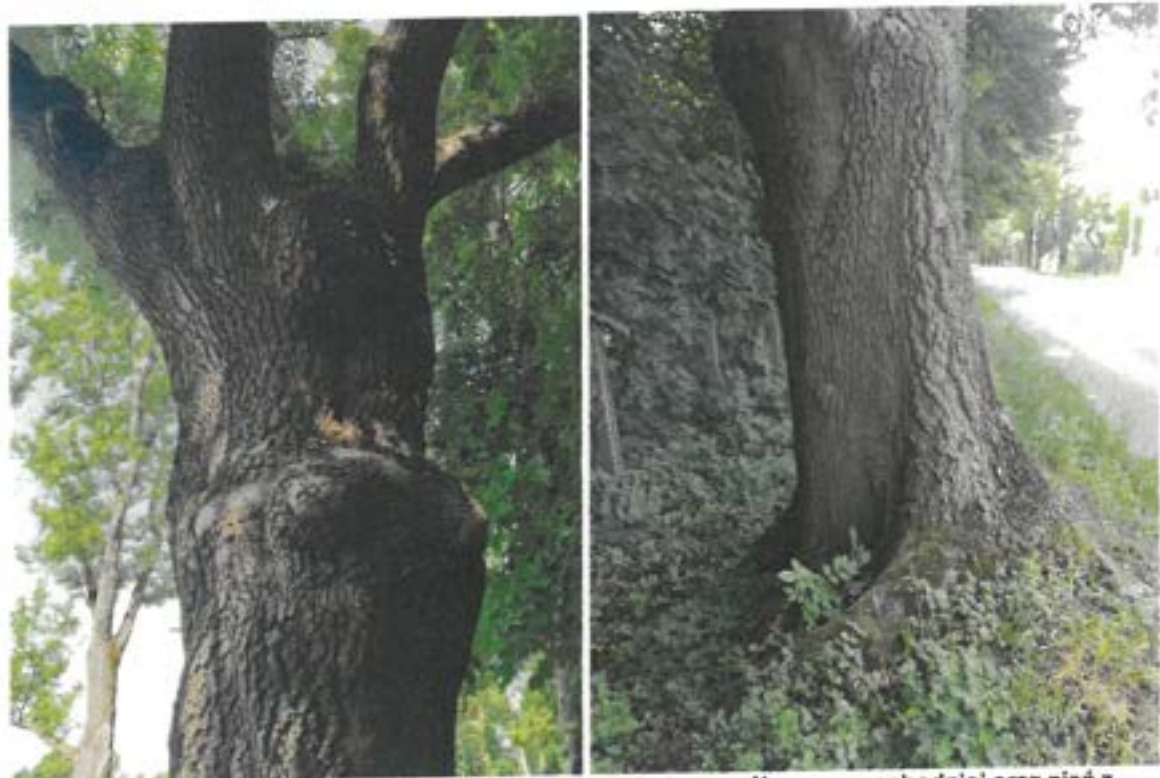
Fot. 110, 111 Jesion nr 22 -nasada korony widoczna od strony północno- wschodniej oraz pień z wyraźnymi nabiegami korzeniowymi

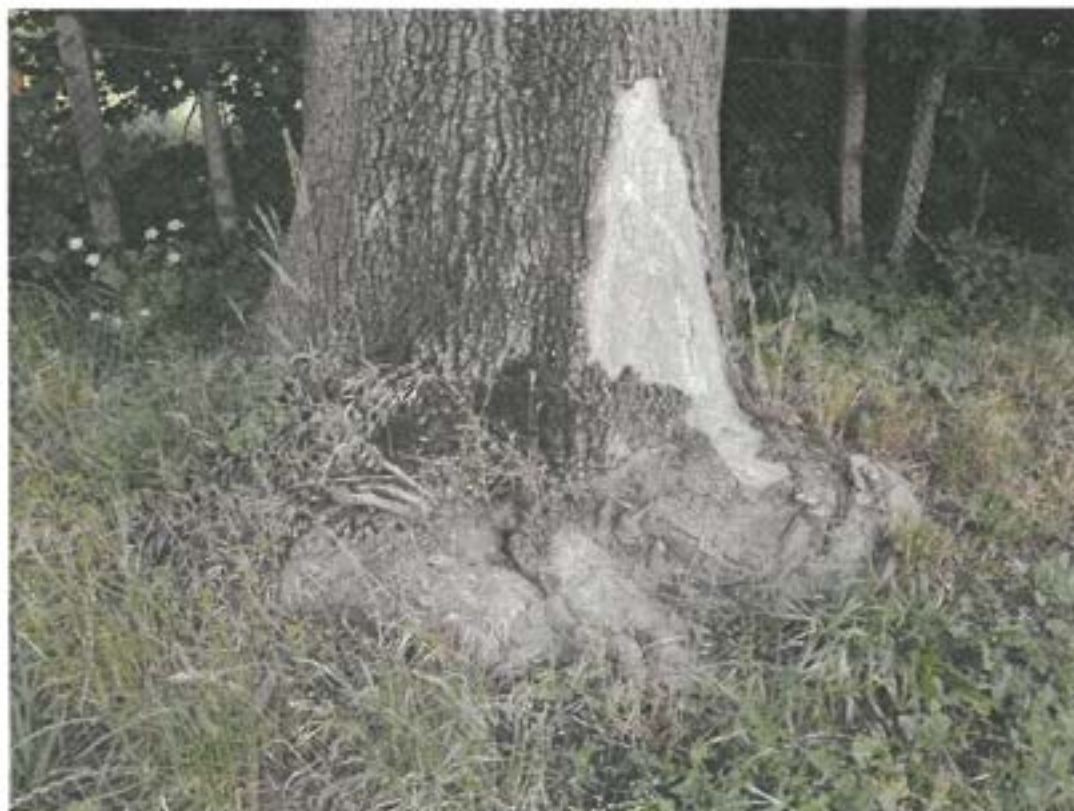
Fot. 127 Jesion nr 23 - u podstawy pnia, od strony południowej (od strony ulicy) powierzchniowe uszkodzenie mechaniczne z martwicą o wymiarach 50cmx40cm

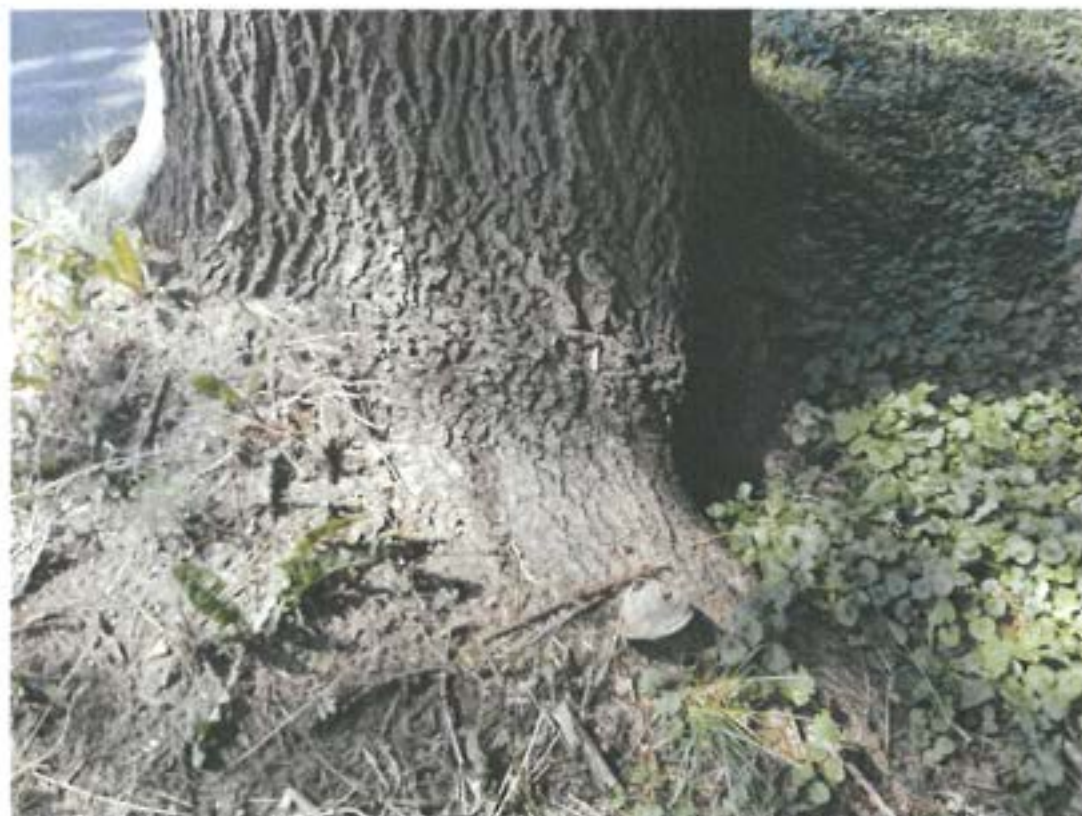
Fot. 128 Jesion nr 23 – owocnik lakownicy spłaszczonej na jednym z korzeni szkieletowych od strony północno-wschodniej

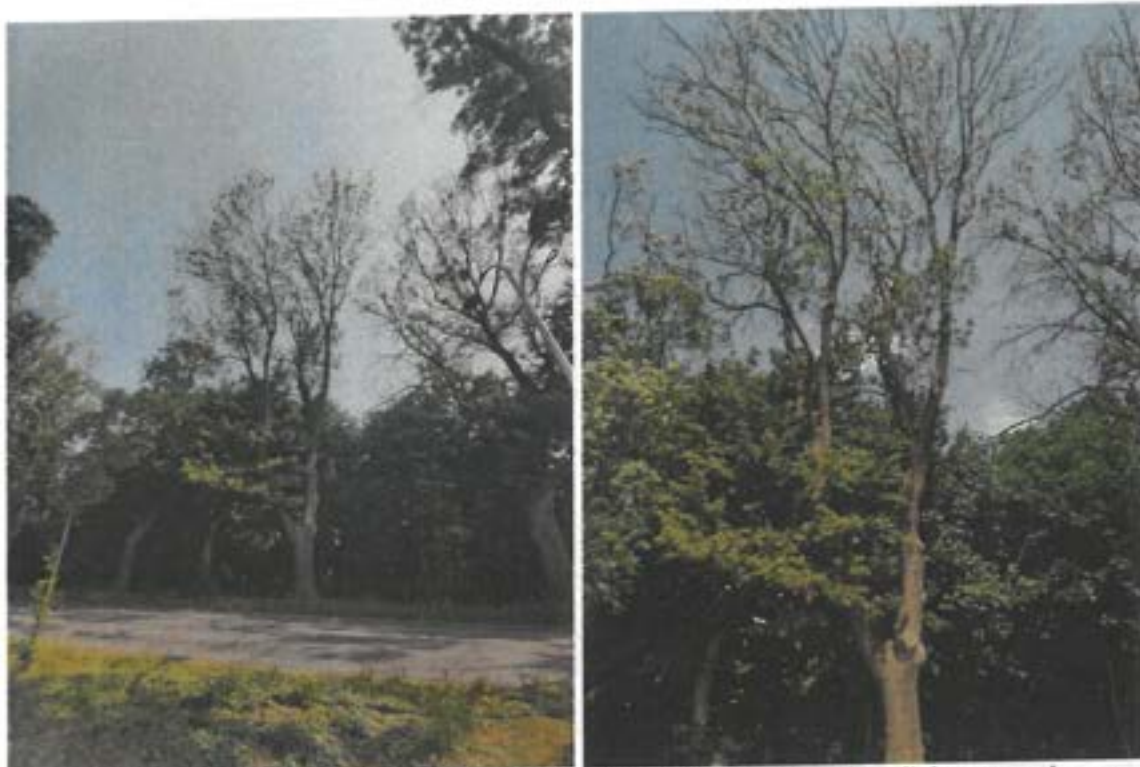
Fot. 129, 130 Jesion nr 24 – widok od strony południowo-wschodniej; korona silnie przerzedzona, zwłaszcza w partiach wierzchołkowych (susz ok 80%, w tym również gruby i zlokalizowany nad ulicą). Przyrosty nieznaczne, wyłącznie w zakresie krótkopędów

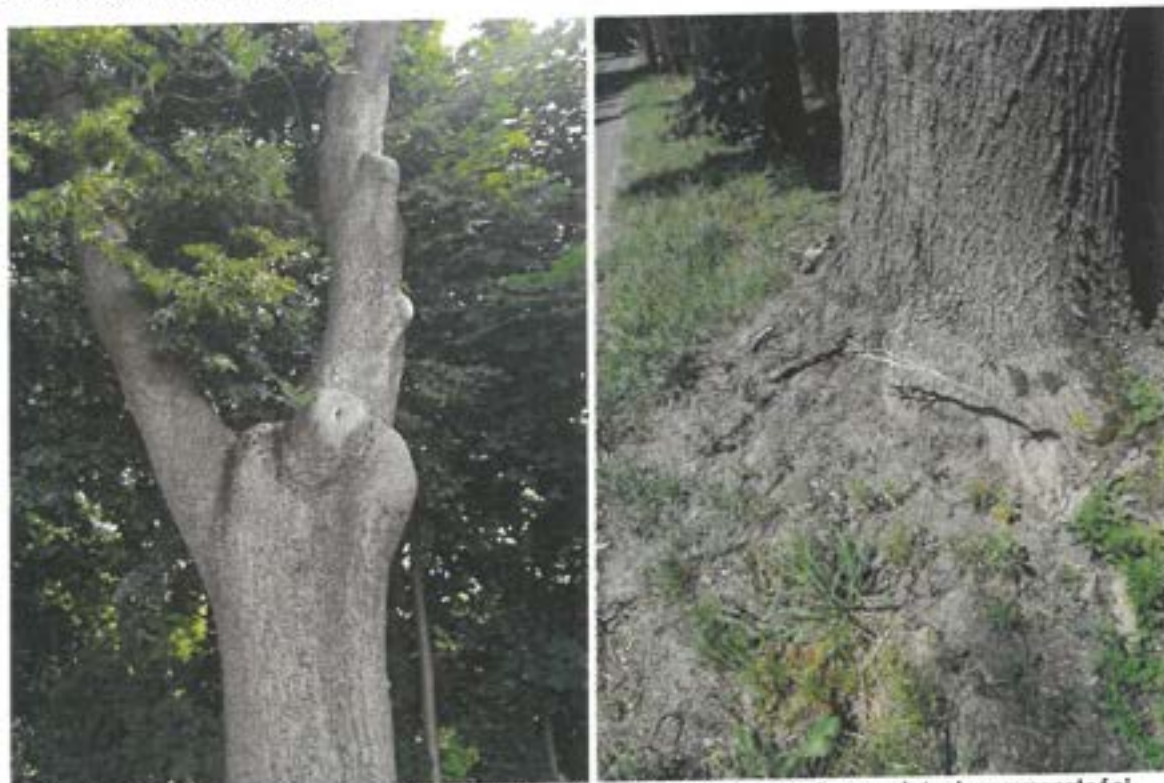
Fot. 131, 132 Jesion nr 24 – nasada korony ze śladami po zabliźnionych, usuniętych w przeszłości konarach; nasada pnia - na wyraźnym wyniesieniu w stosunku do poziomu ulicy

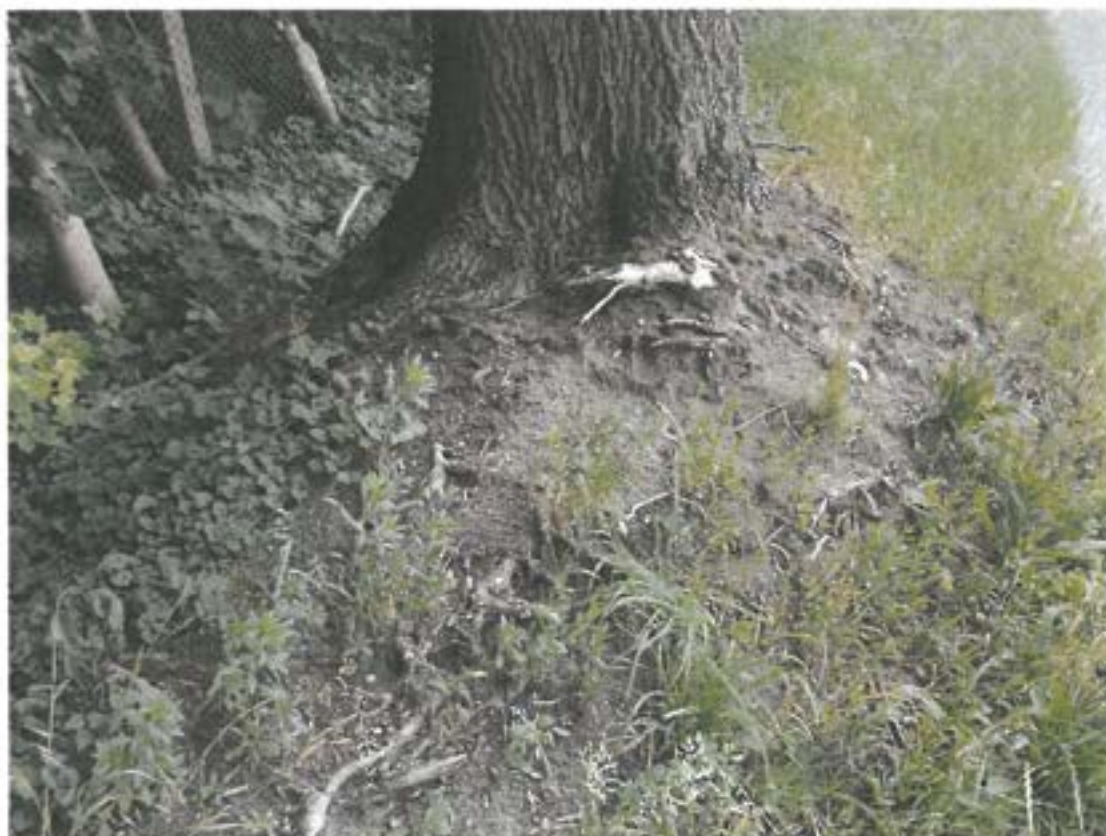
Fot. 133 Jesion nr 24 – uszkodzenia korzeni szkieletowych od strony ulicy

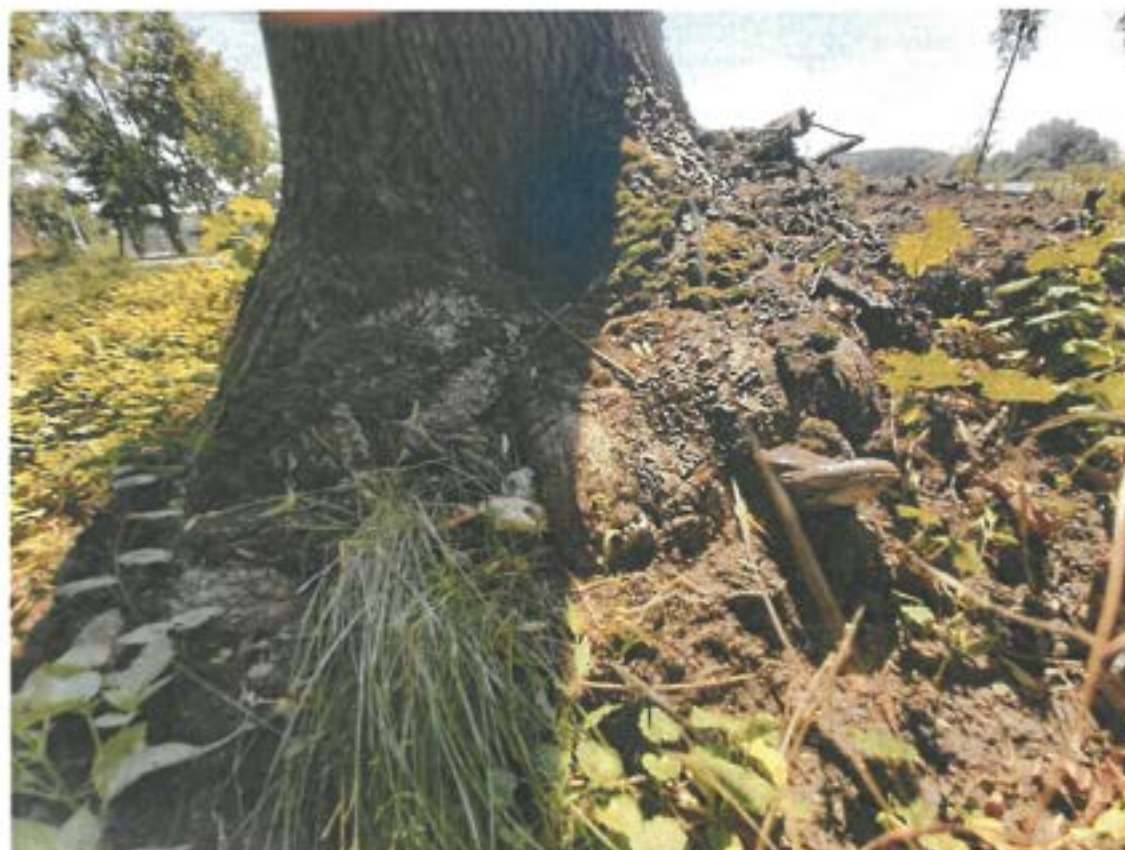
Fot. 134 Jesion nr 24 – owocniki lakownicy spłaszczonej (*Ganoderma applanatum*) na nabiegach korzeniowych

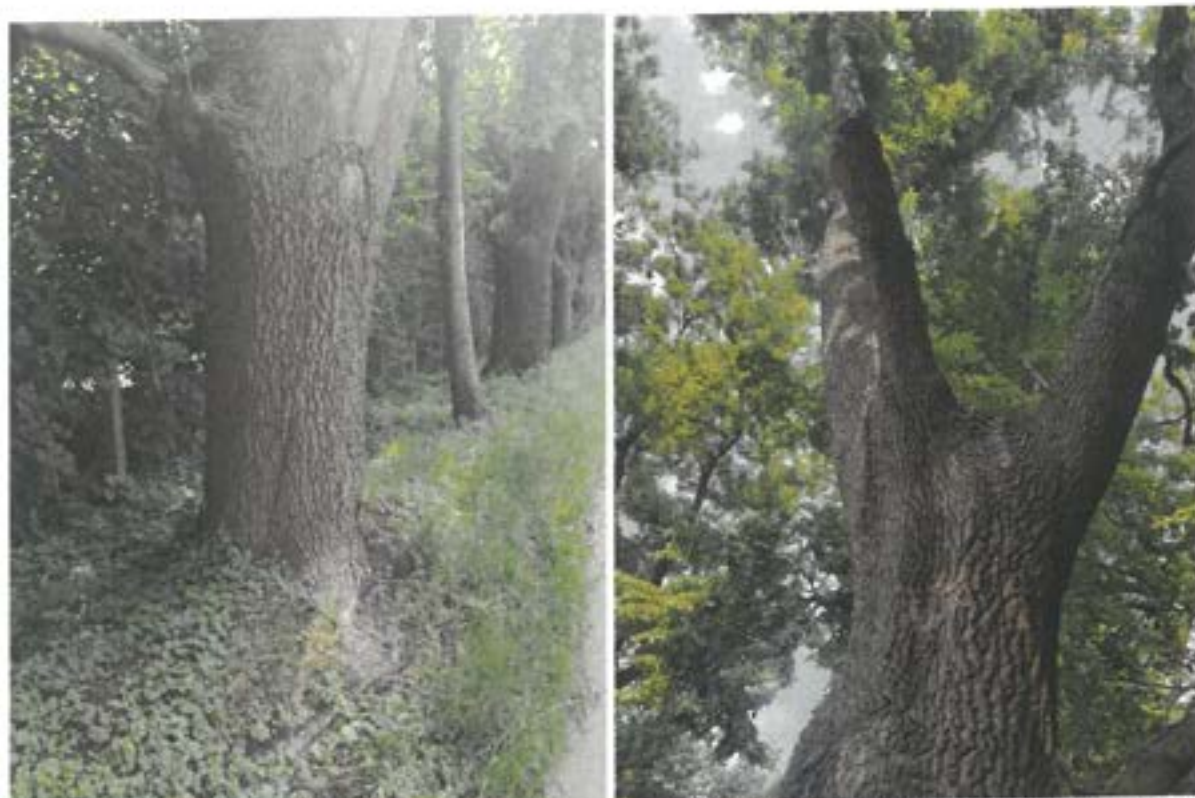
Fot. 142,143 Jesion nr 26 – pień oraz mechaniczne uszkodzenia nabiegów od strony ulicy; nasada korony

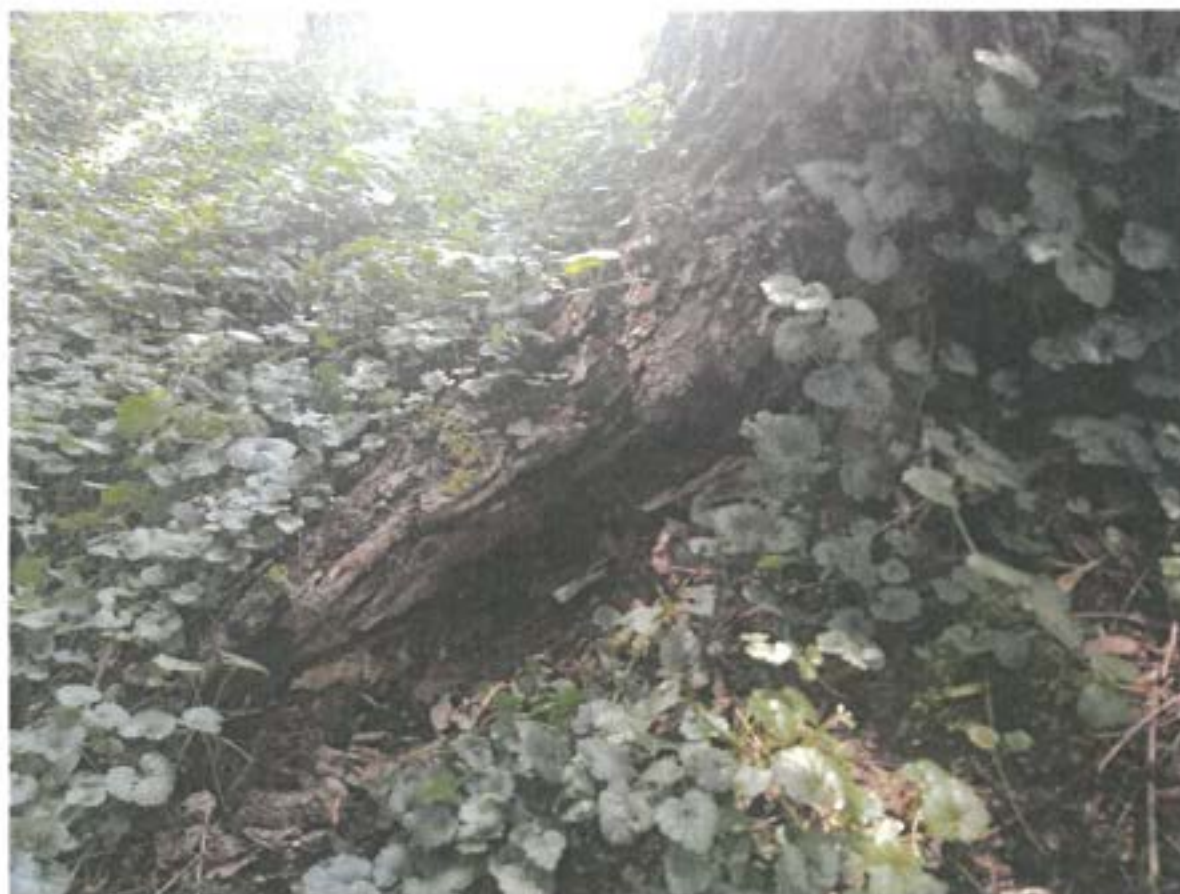
Fot. 144 Jesion nr 26 – od strony północnej jeden z nabiegów i korzeń w zaawansowanym rozkładzie obejmujące znaczną powierzchnię odziomka
