W nawiązaniu do mojej interpelacji z dnia 08.07.2021 oraz odpowiedzi Starostwa Powiatowego z dnia 15.07.2021 proszę o udostępnienie, w formie elektronicznej lub papierowej, wykonanej na zlecenie starostwa „Ekspertyzy dendrologicznej dla zieleni i drzew rosnących w miejscowości Falenty gm, Raszyn”.

W odpowiedzi na wniosek Pani Katarzyny Klimaszewskiej – Radnej Powiatu Pruszkowskiego z 2 września 2021 r. przekazuję kopię ekspertyzy dendrologicznej drzew rosnących w miejscowości Falenty, gmina Raszyn, przygotowaną przez Centrum Pielęgnacji Drzew Chachulscy SP.J.

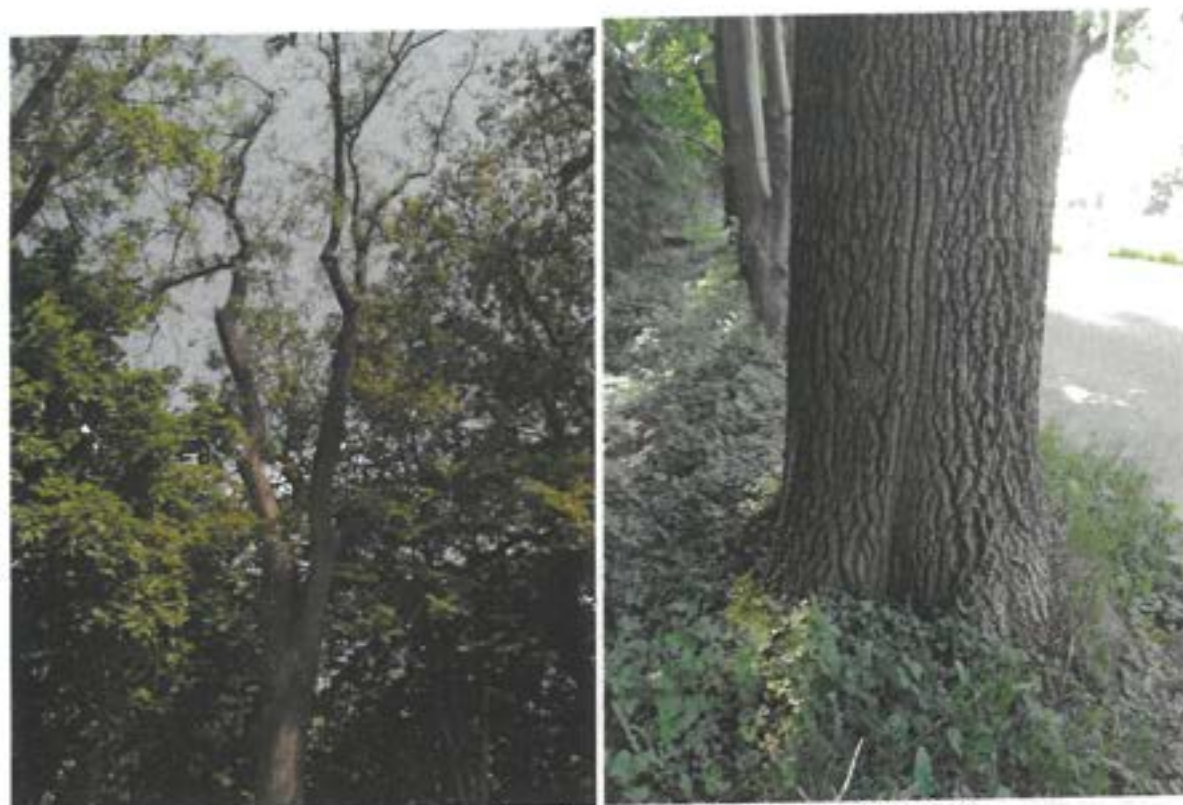
Fot. 154, 155 Jesion nr 28 – silnie przerzedzona korona; zabliźnione pęknięcie w pniu

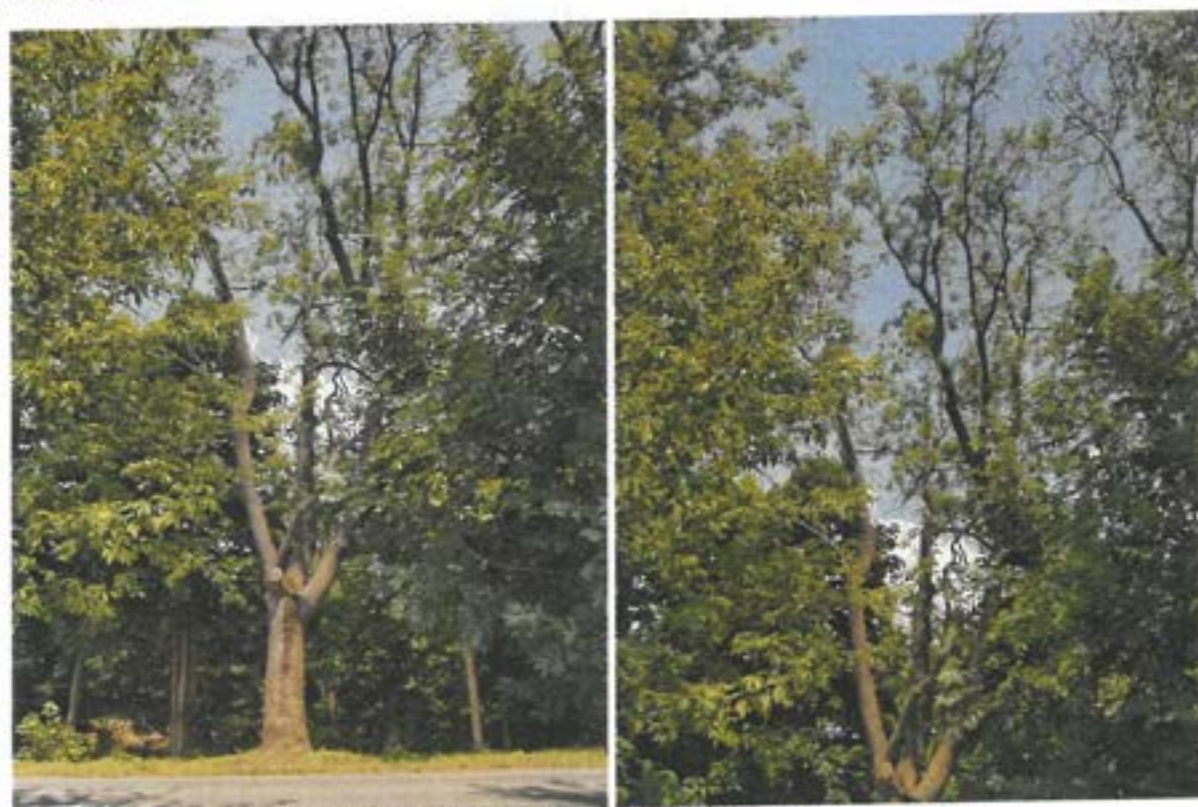
Fot. 156, 157 Jesion nr 29 – widok od strony południowej; silnie przerzedzona korona

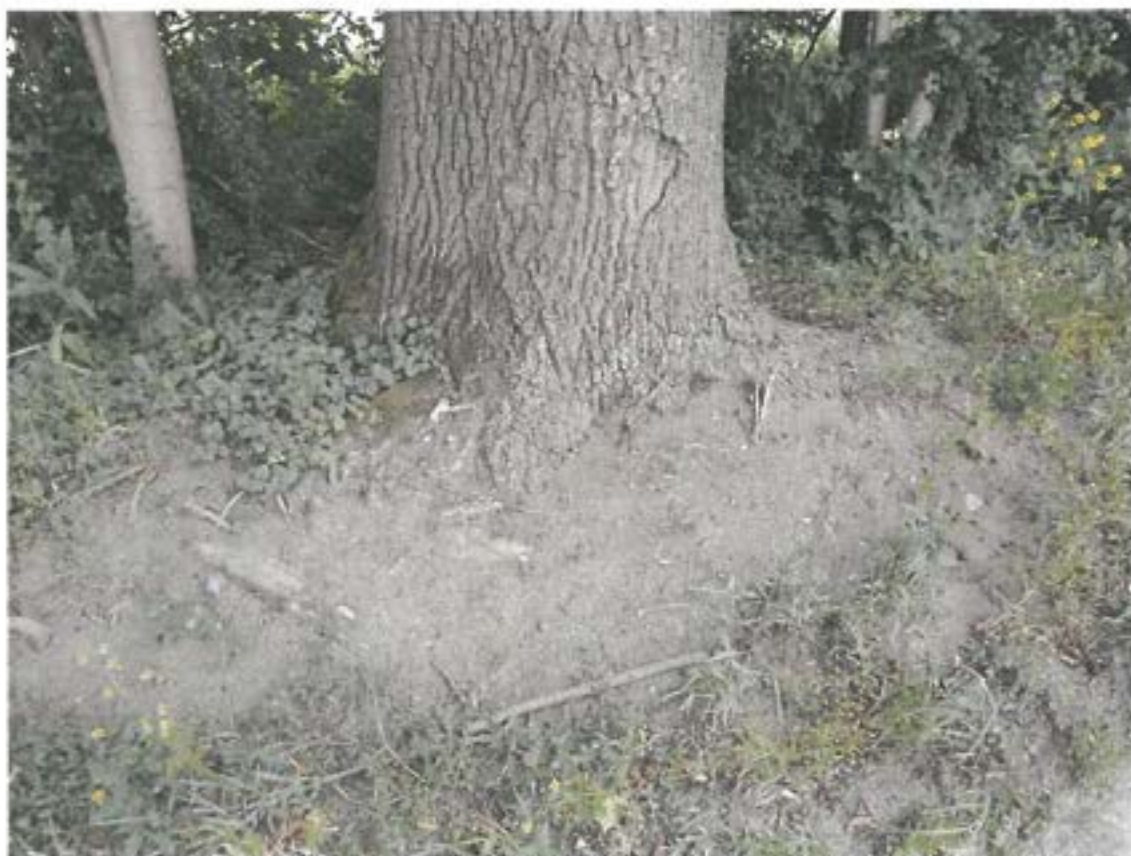
Fot. 166 Jesion nr 30 – nabiegi korzeniowe i ślady uszkodzeń mechanicznych w obrębie korzeni szkieletowych

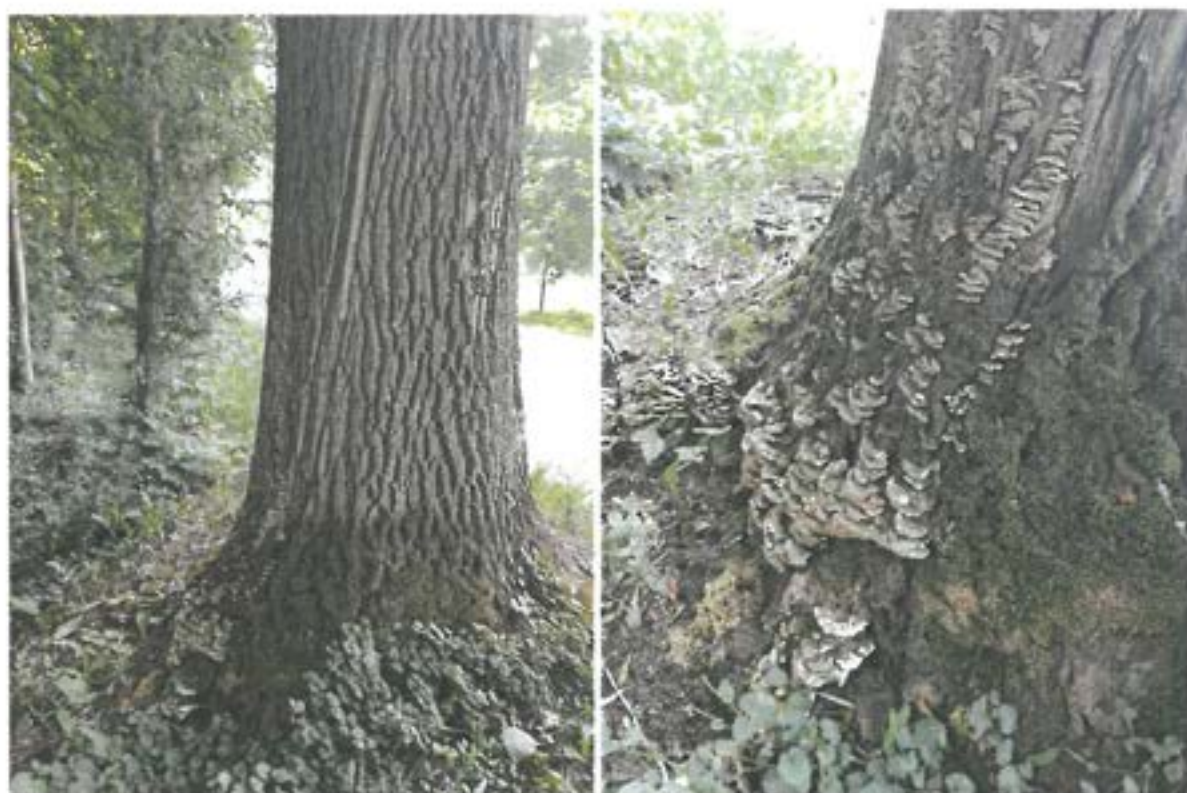
Fot. 167,168 Jesion nr 30 – zabliźnione pęknięcie na pniu i liczne owocniki gmatkówki szarawej (*Cerrena unicolor*)

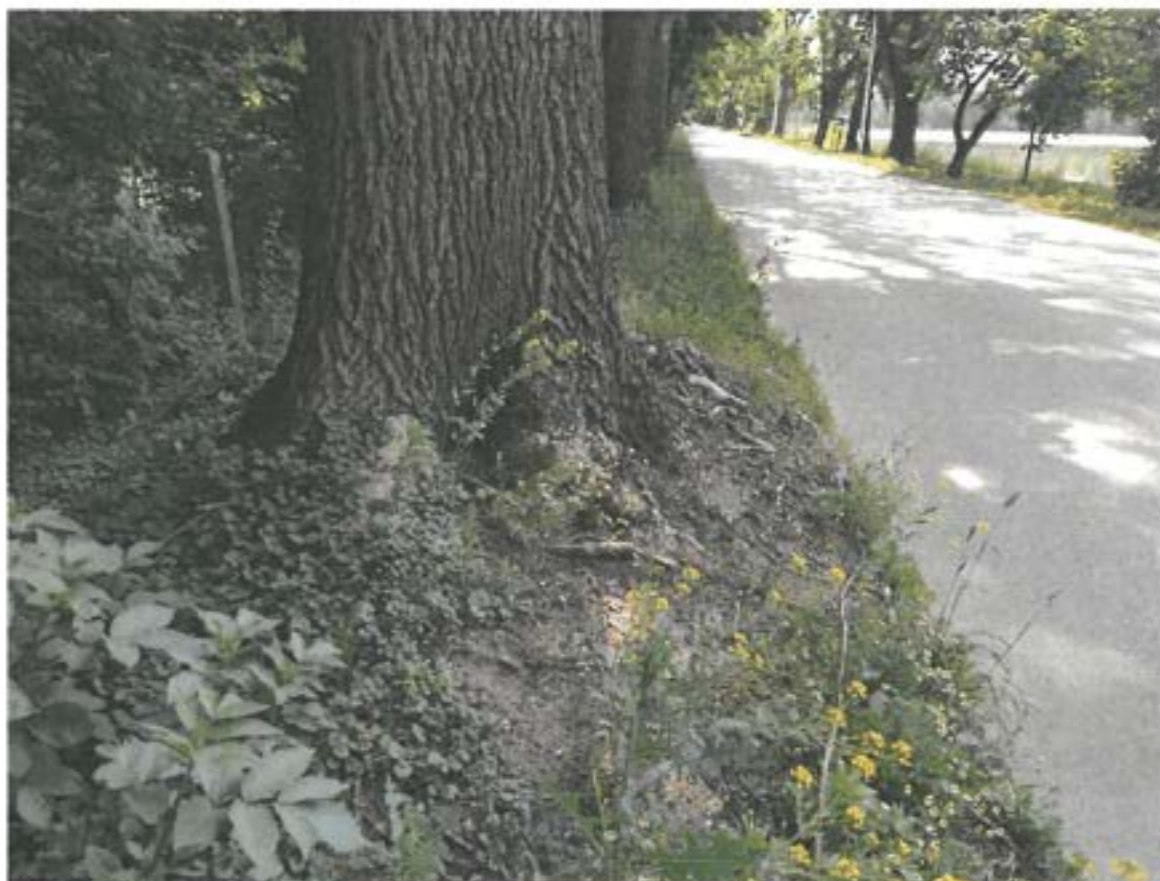
Fot. 173 Jesion nr 31 – nasada pnia i widoczne uszkodzenia mechaniczne korzeni szkieletowych od strony ulicy

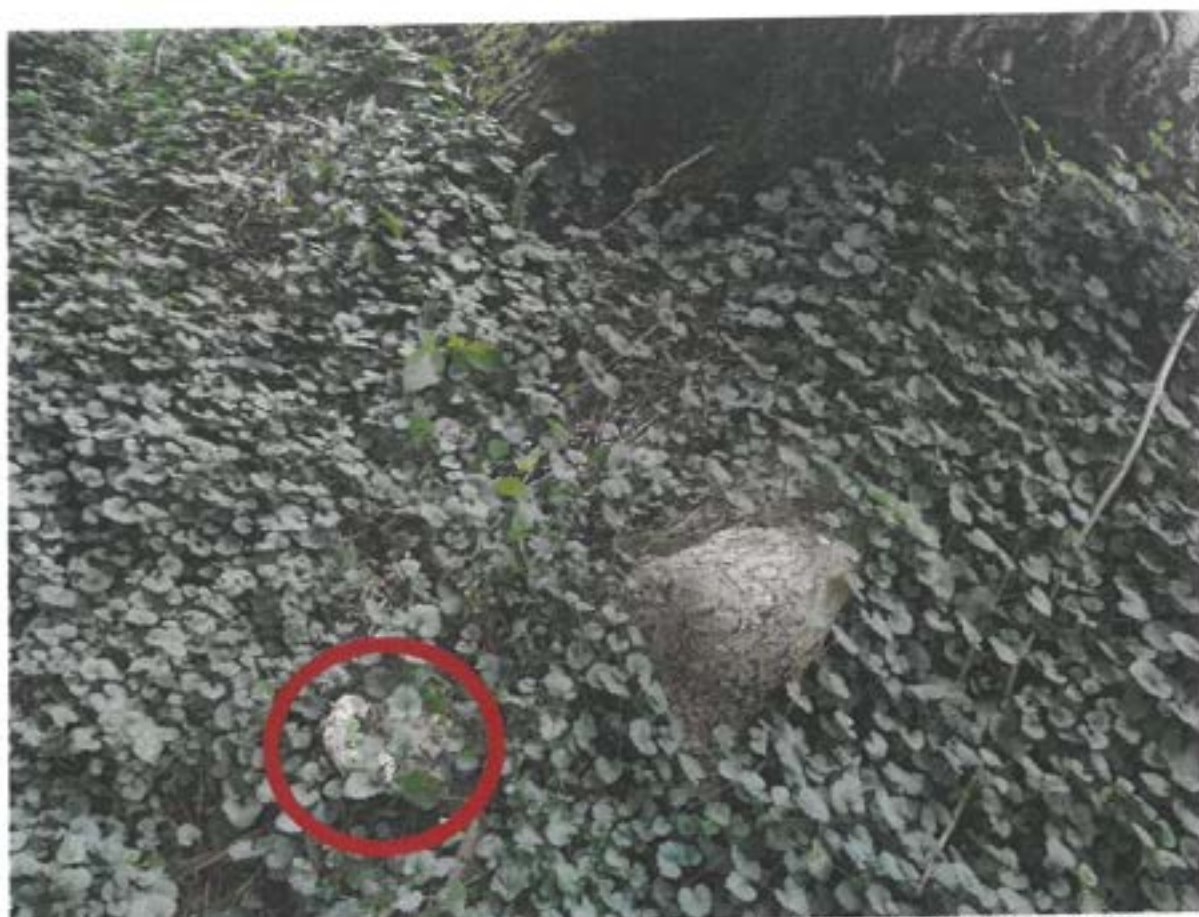
Fot. 174 Jesion nr 31 – Od strony północnej na jednym z korzeni szkieletowych owocnik lakownicy spłaszczonej (*Ganoderma applanatum*)

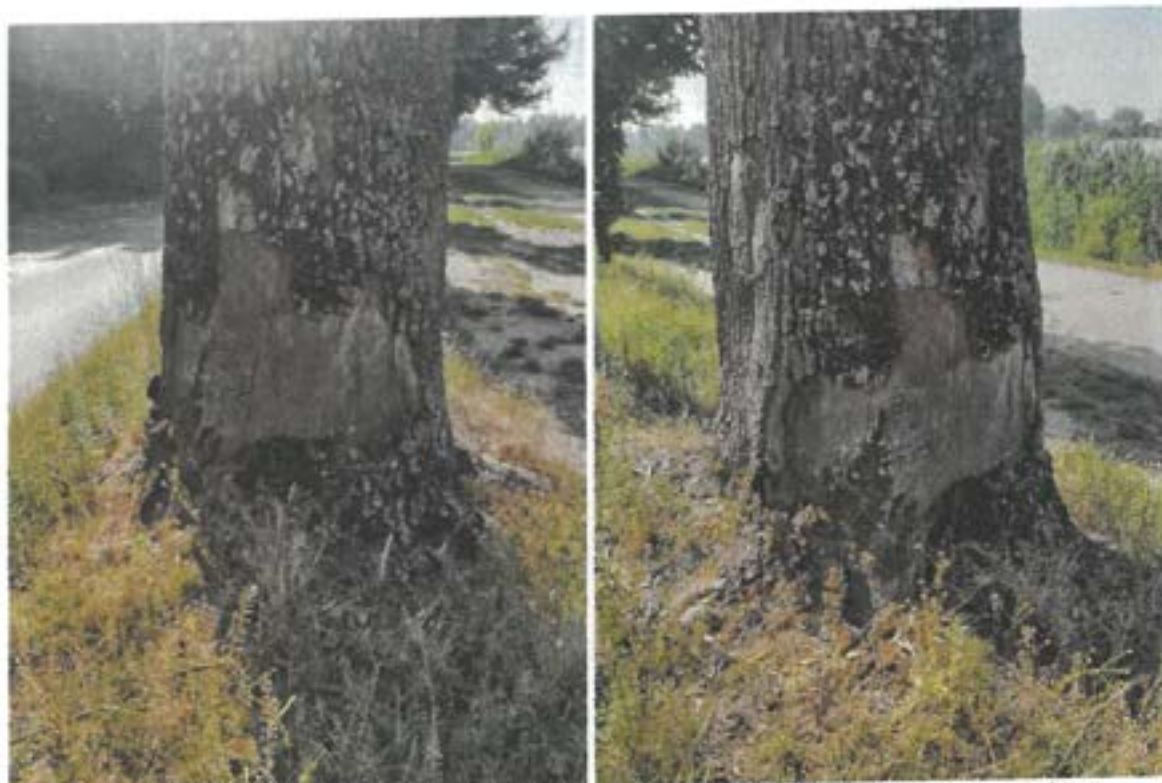
Fot. 201, 202 Jesion nr 36- pień od strony zachodniej z powierzchniowym ubytkiem (martwica o powierzchni 0,85x0,85m)

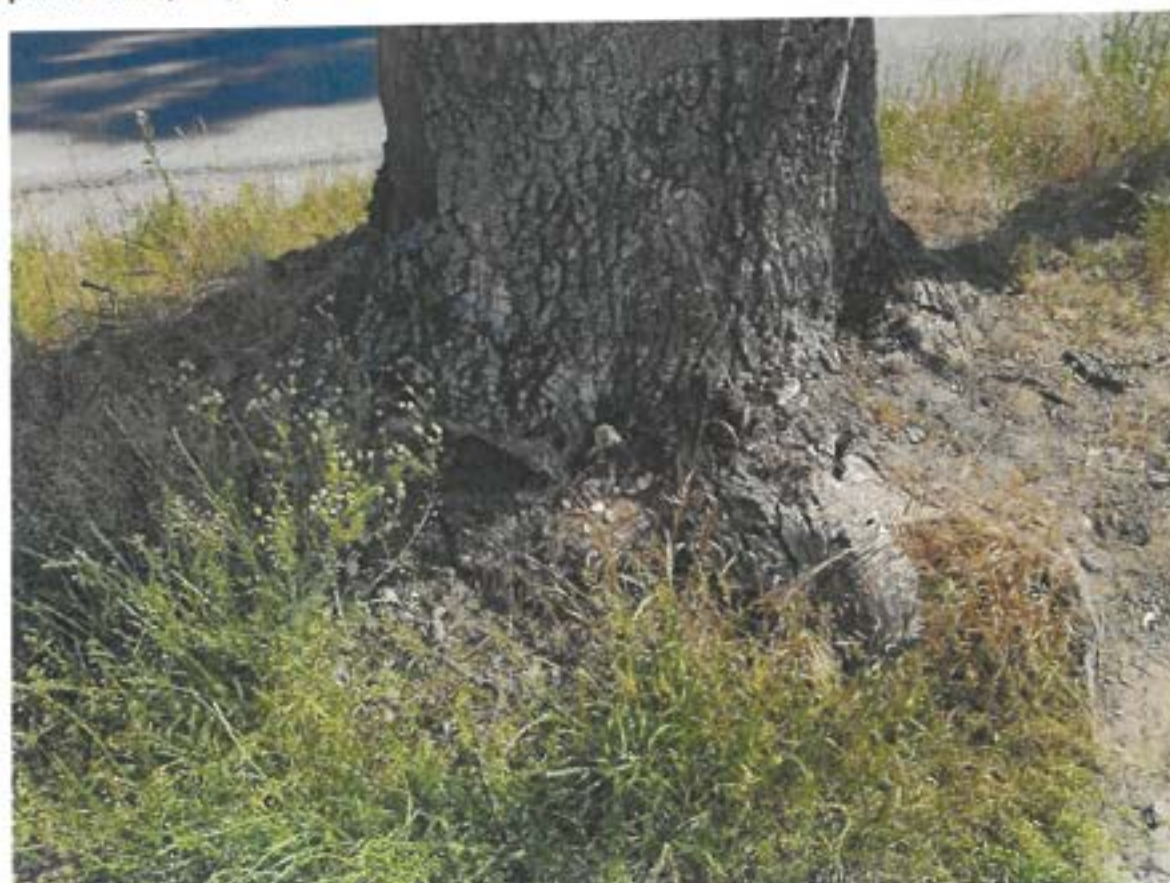
Fot. 203 Jesion nr 36- nabiegi typowe, od strony zachodniej stare ślady znacznych uszkodzeń mechanicznych

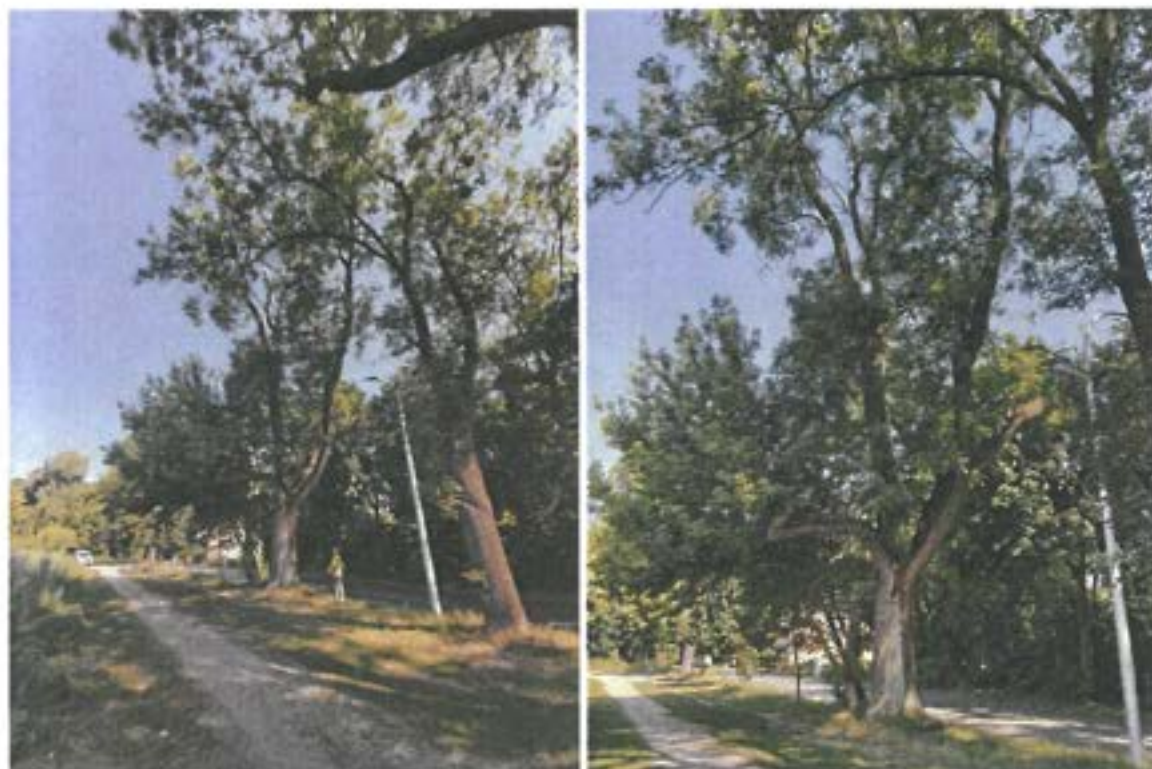
Fot. 204, 205 Jesion nr 37- widok od strony południowo-zachodniej; drzewo o potężnej konstrukcji; koronę tworzą 4 masywne konary od wysokości ok 3,5m.; konary od strony południowej i północnej to martwe, kilkumetrowe kikuty

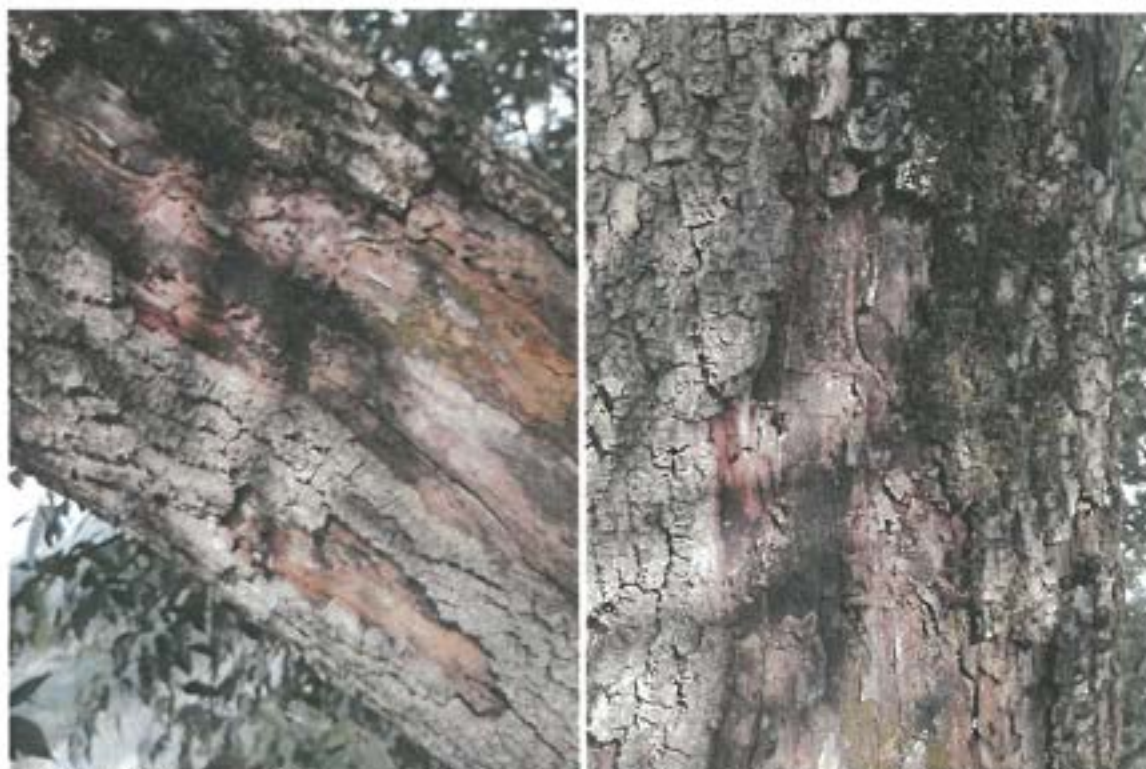
Fot. 211, 212 Jesion nr 37- konar od strony południowej jest powierzchniowo zbutwiały z podłużnymi i poprzecznymi pęknięciami -może stanowić zagrożenie

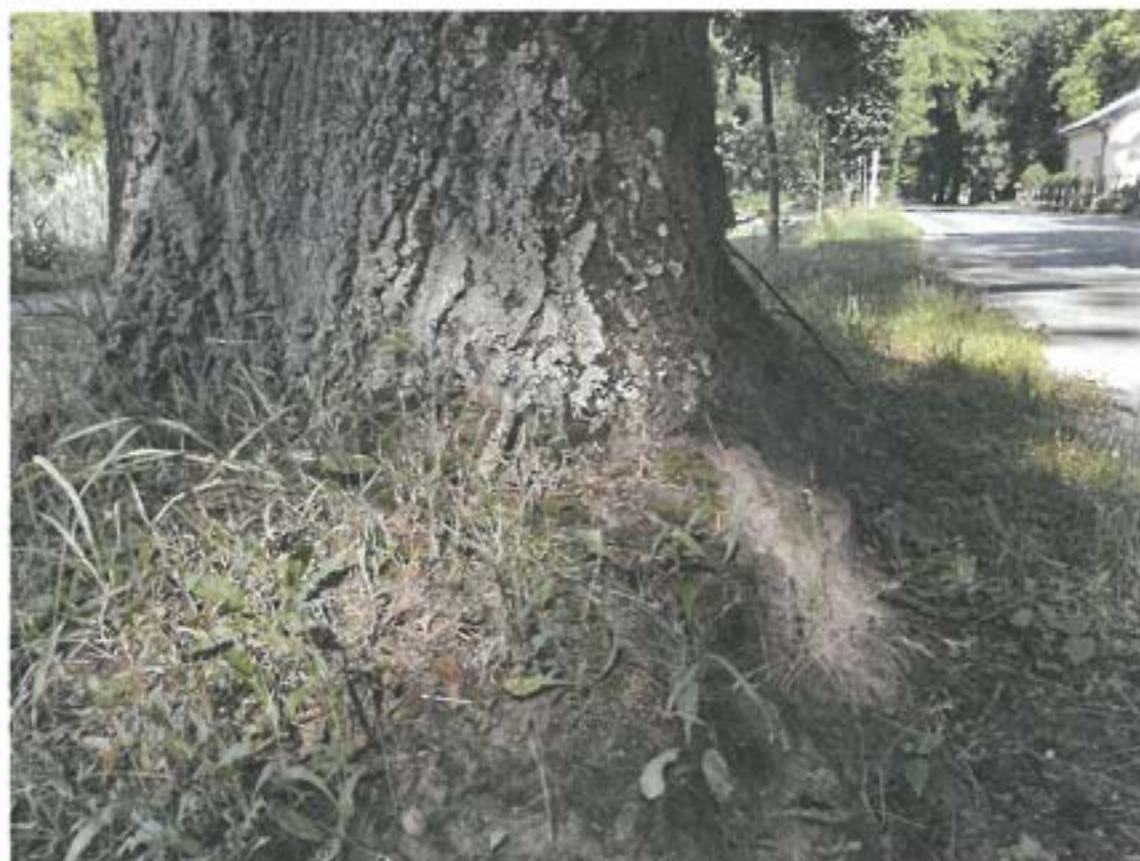
Fot. 213 Jesion nr 37- nabiegi silne, typowe dla gatunku. Od strony północnej (od strony ulicy) ślady uszkodzeń

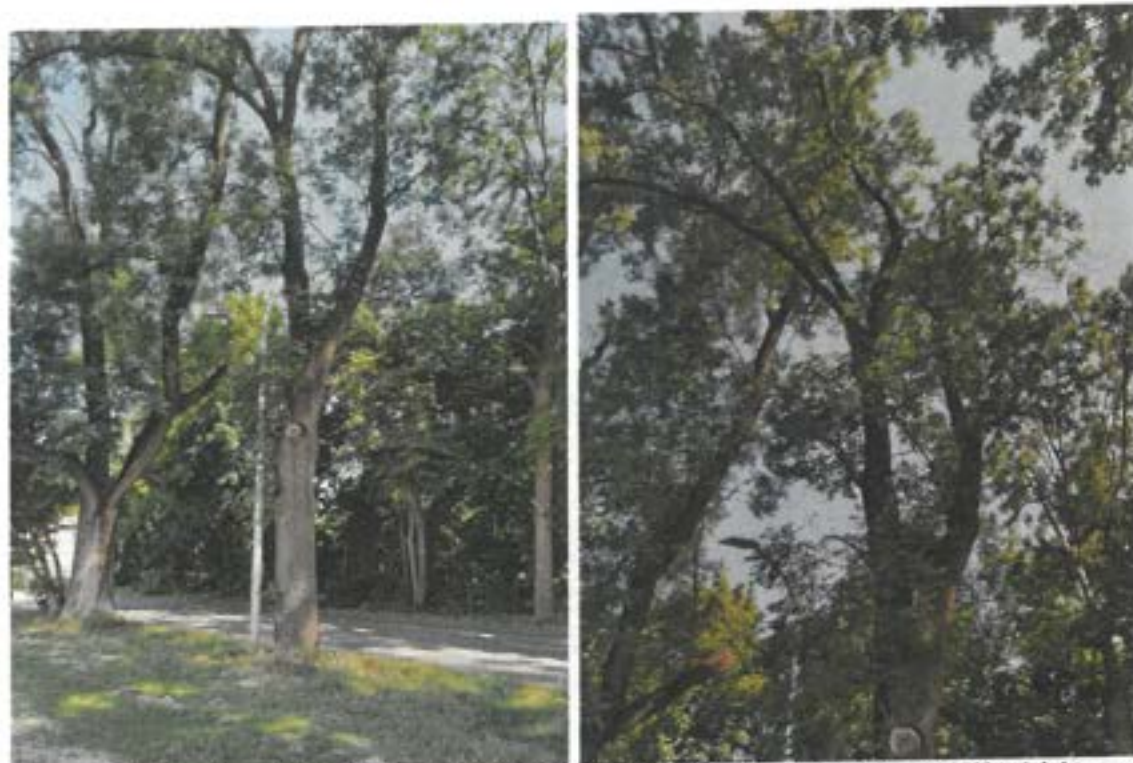
Fot. 214, 215 Jesion nr 38- widok od strony południowo-wschodniej; korona z ok 20% udziałem suszu

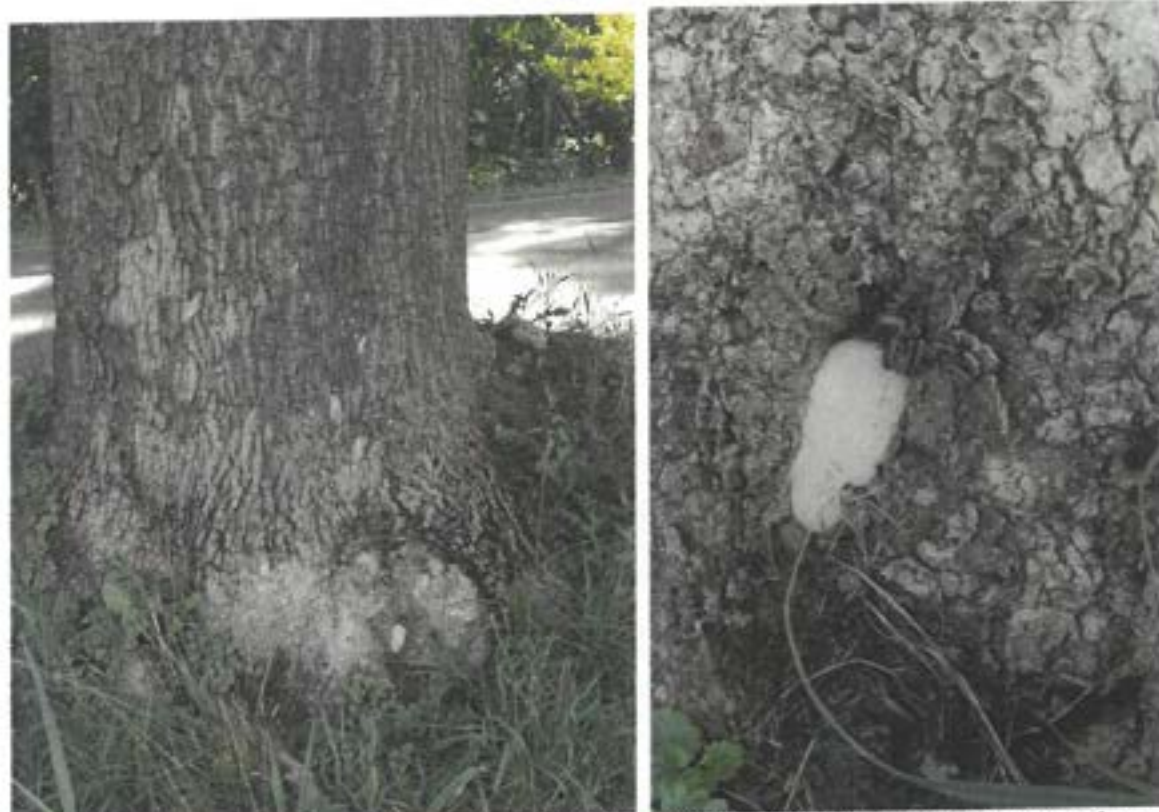
Fot. 222, 223 Jesion nr 39 – od strony południowej w niewielkim ubytku biały owocnik - z uwagi na wczesny etap rozwoju -nie do identyfikacji

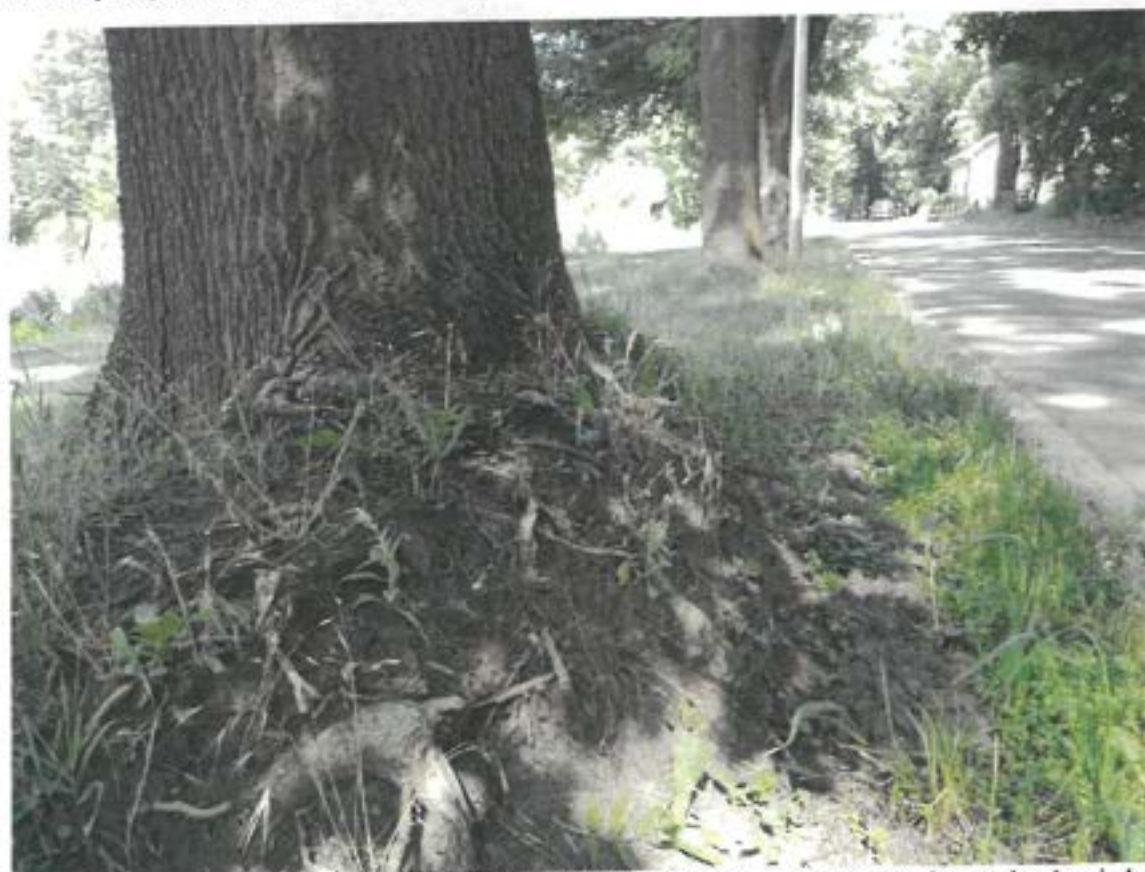
Fot. 224 Jesion nr 39- od strony północnej (od strony ulicy) wyraźne uszkodzenia mechaniczne korzeni i nabiegów korzeniowych

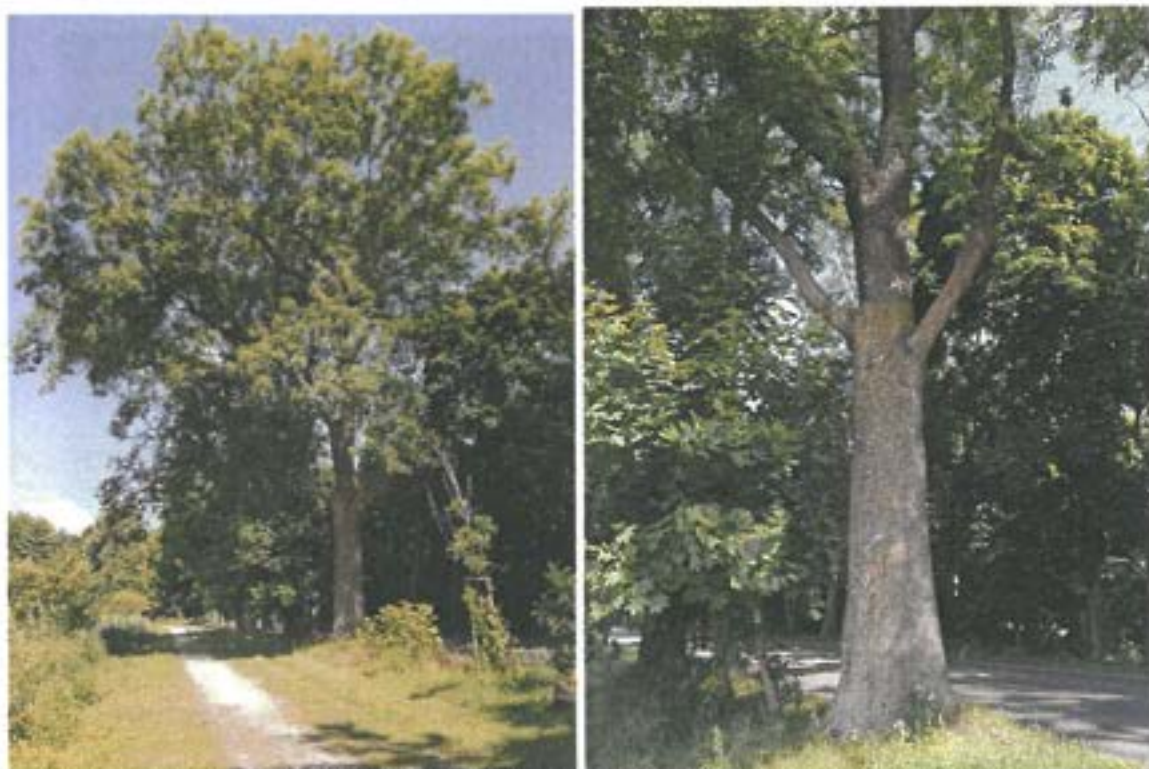
Fot. 225, 226 Jesion nr 40- widok od strony wschodniej; drzewo proste, o wyniosłej, przewodnikowej konstrukcji

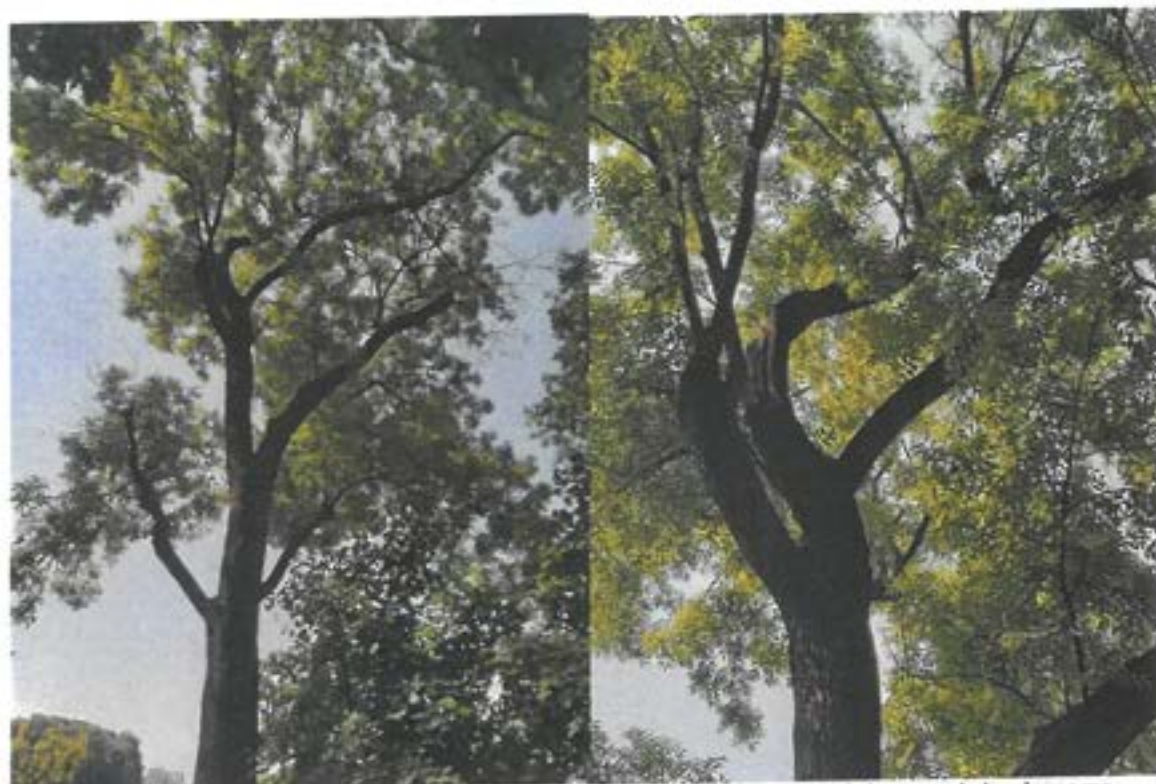
Fot. 227, 228 Jesion nr 40 - na wysokości ok. 20m - 2 ślady po wylamanych konarach (na konarze zachodnim i wschodnim); to najsłabsze punkty, najbardziej narażone na złamanie;

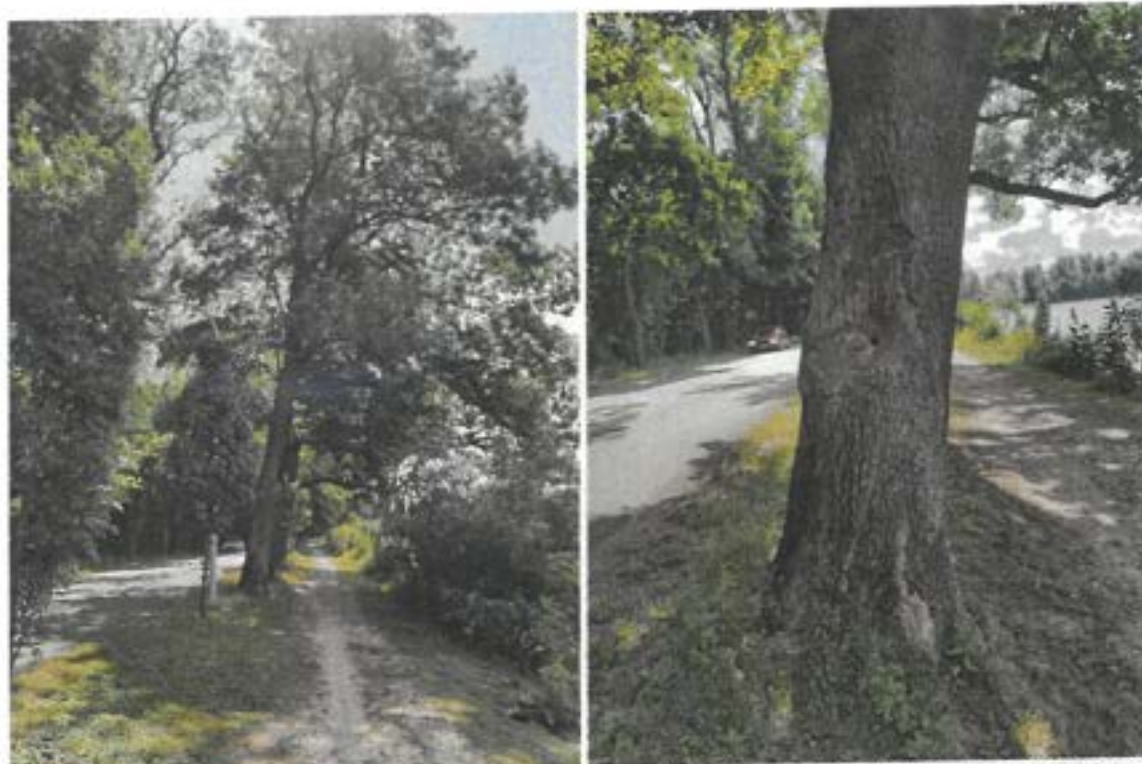
Fot. 242, 243 Jesion nr 44- drzewo odchylone od pionu ok. 10 stopni w kierunku południowym; w pniu od strony zachodniej na wys. 1,5m niewielki niezabliźniony ubytek w postaci dziupli o średnicy 4cm i głębokości 14cm, czyli bez większego wpływu na kondycję drzewa

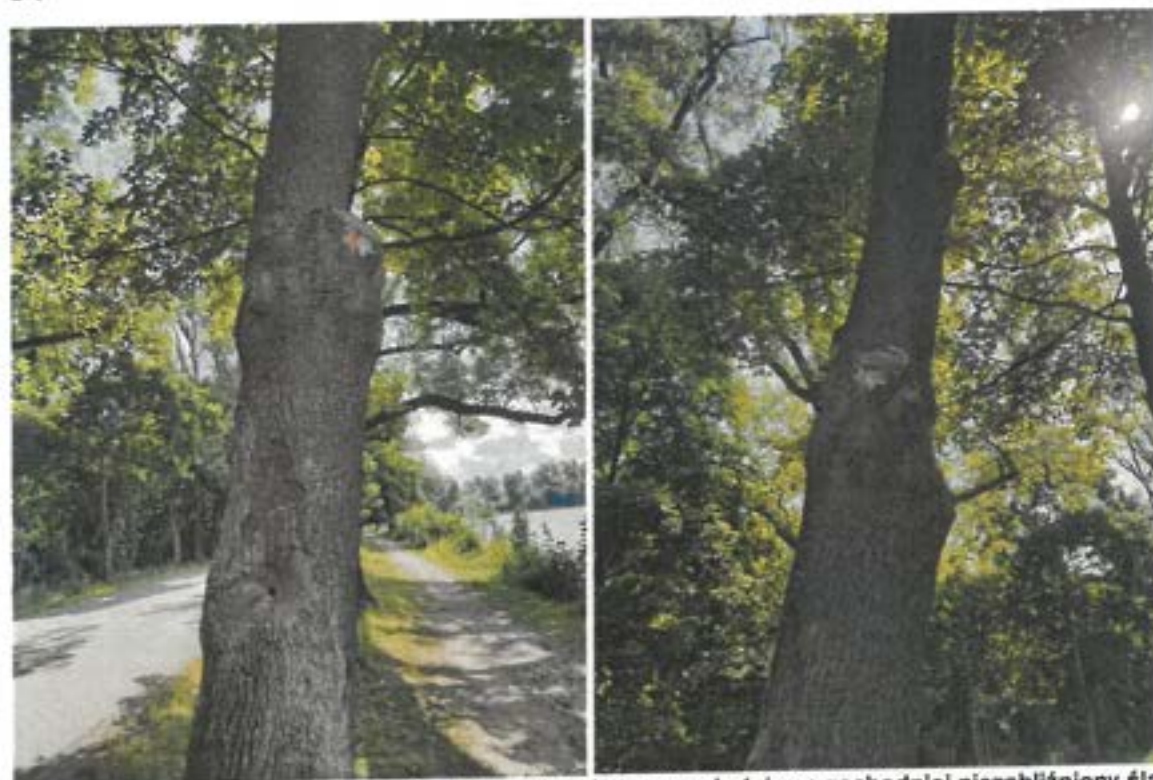
Fot. 244, 245 Jesion nr 44- na wysokości ok. 3m od strony południowo-zachodniej niezabliźniony ślad po nieprawidłowo wyciętym konarze z cieniem asymilatów

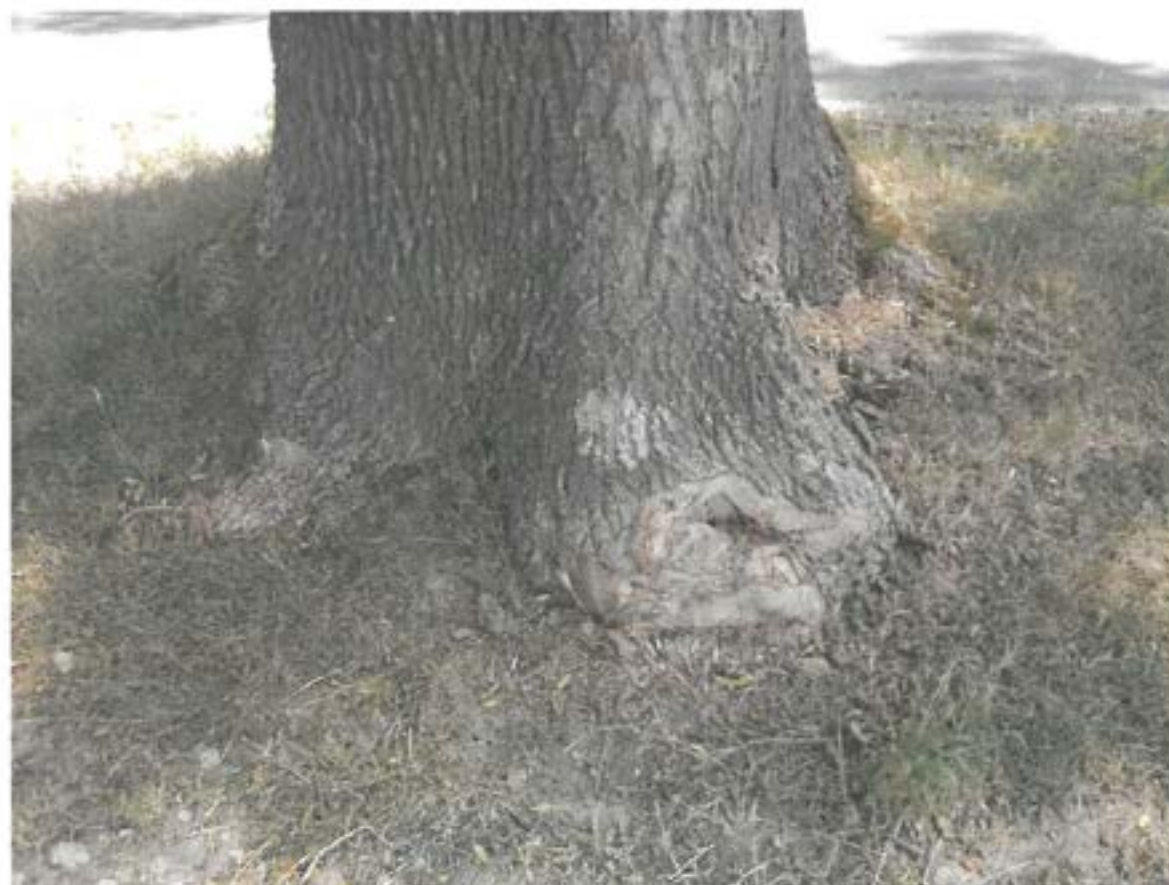
Fot. 248 Jesion nr 45- nabiegi wyraźne, typowe, powierzchniowo uszkodzone od strony północnej oraz południowej

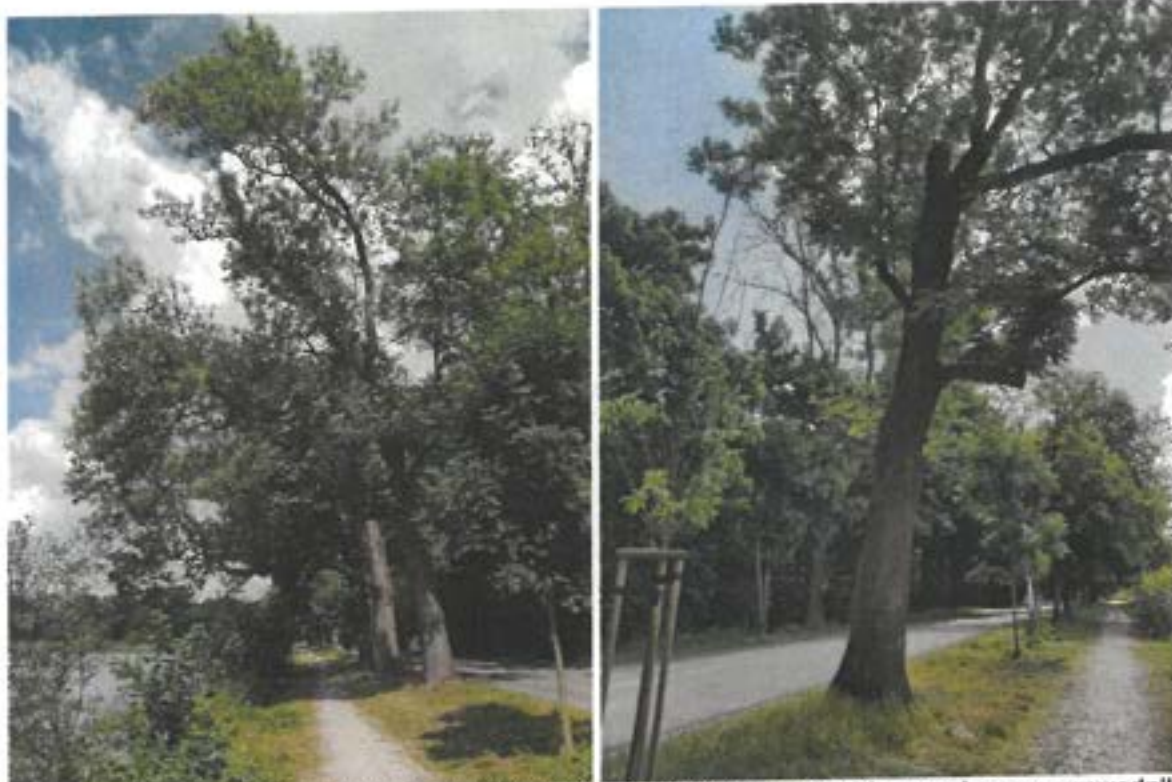
Fot. 249, 250 Jesion nr 46- widok od strony wschodniej i od zachodniej -widoczny złamany przewodnik

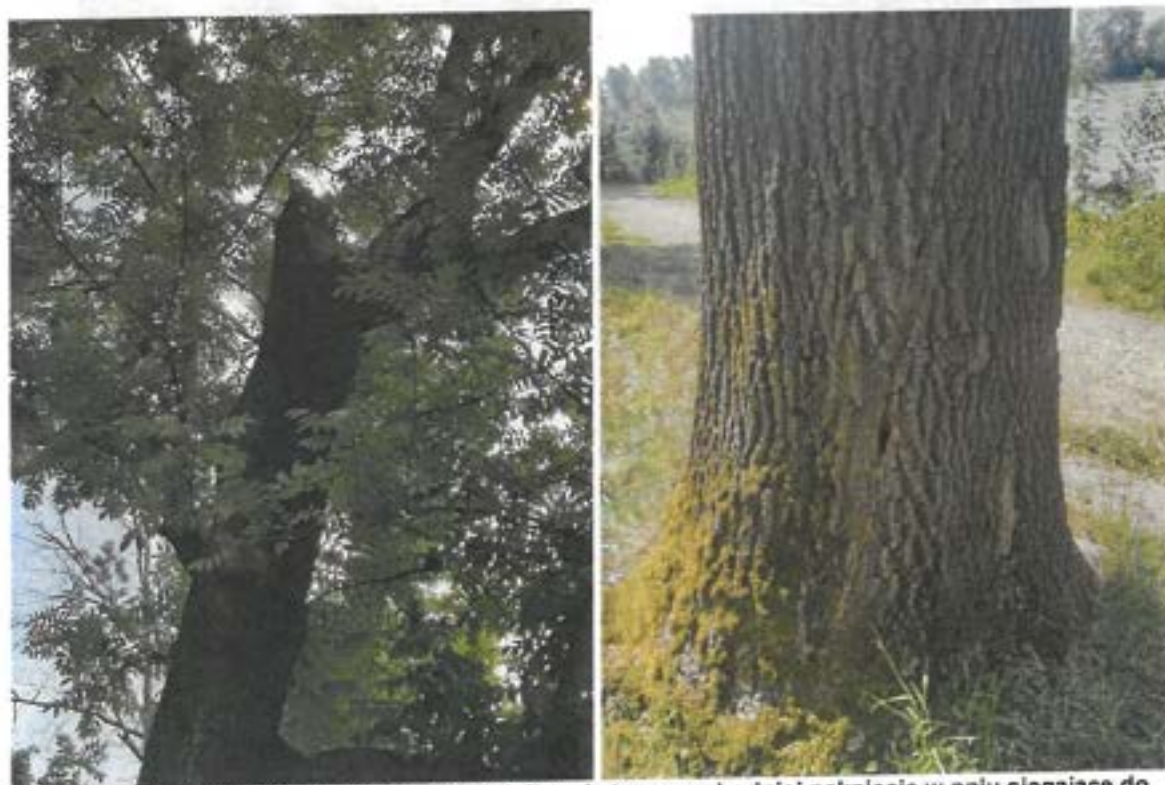
Fot. 251, 252 Jesion nr 46- złamany przewodnik; od strony zachodniej pęknięcie w pniu sięgające do wysokości ok 2m, częściowo zabliźnione

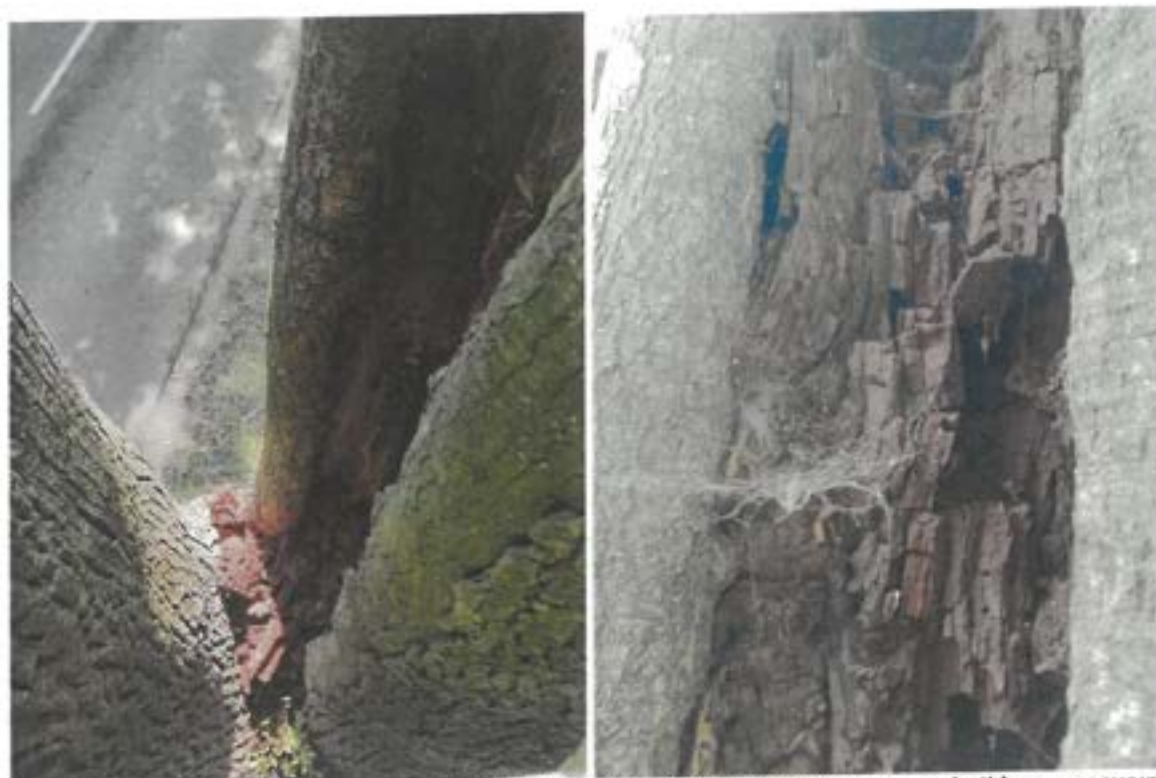
Fot. 257, 258 Jesion nr 47- konar południowo-wschodni od wewnętrznej strony z ubytkiem rynnowym sięgającym od rozwidlenia o długości ok. 6m, zajmujący ok 60% przekroju poprzecznego. Z ubytku wysypuje się próchno kostkowe (brunatna zgnilizna). Inspekcja w koronie wykazała, że pod warstwą próchna ścianki są twarde, nie wykazujące dalszego rozkładu

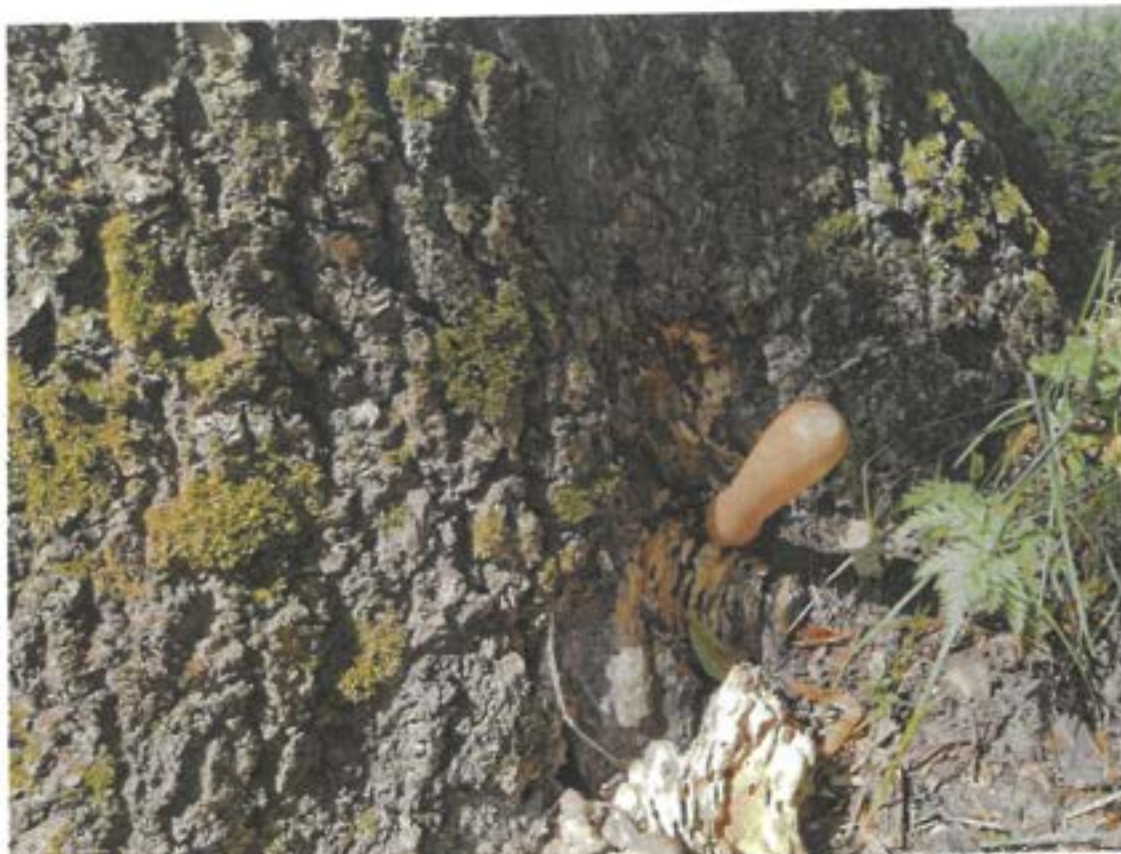
Fot. 264 Jesion nr 48- od strony północnej między nabiegami ubytek z rozkładem; sondowanie wykazało rozległy rozkład (sonda weszła na całą długość); widoczna biała zgnilizna, opukiwanie pnia młotkiem wykazało obecność pustych przestrzeni do wysokości ok 1,5m
