W nawiązaniu do mojej interpelacji z dnia 08.07.2021 oraz odpowiedzi Starostwa Powiatowego z dnia 15.07.2021 proszę o udostępnienie, w formie elektronicznej lub papierowej, wykonanej na zlecenie starostwa „Ekspertyzy dendrologicznej dla zieleni i drzew rosnących w miejscowości Falenty gm, Raszyn”.

W odpowiedzi na wniosek Pani Katarzyny Klimaszewskiej – Radnej Powiatu Pruszkowskiego z 2 września 2021 r. przekazuję kopię ekspertyzy dendrologicznej drzew rosnących w miejscowości Falenty, gmina Raszyn, przygotowaną przez Centrum Pielęgnacji Drzew Chachulscy SP.J.

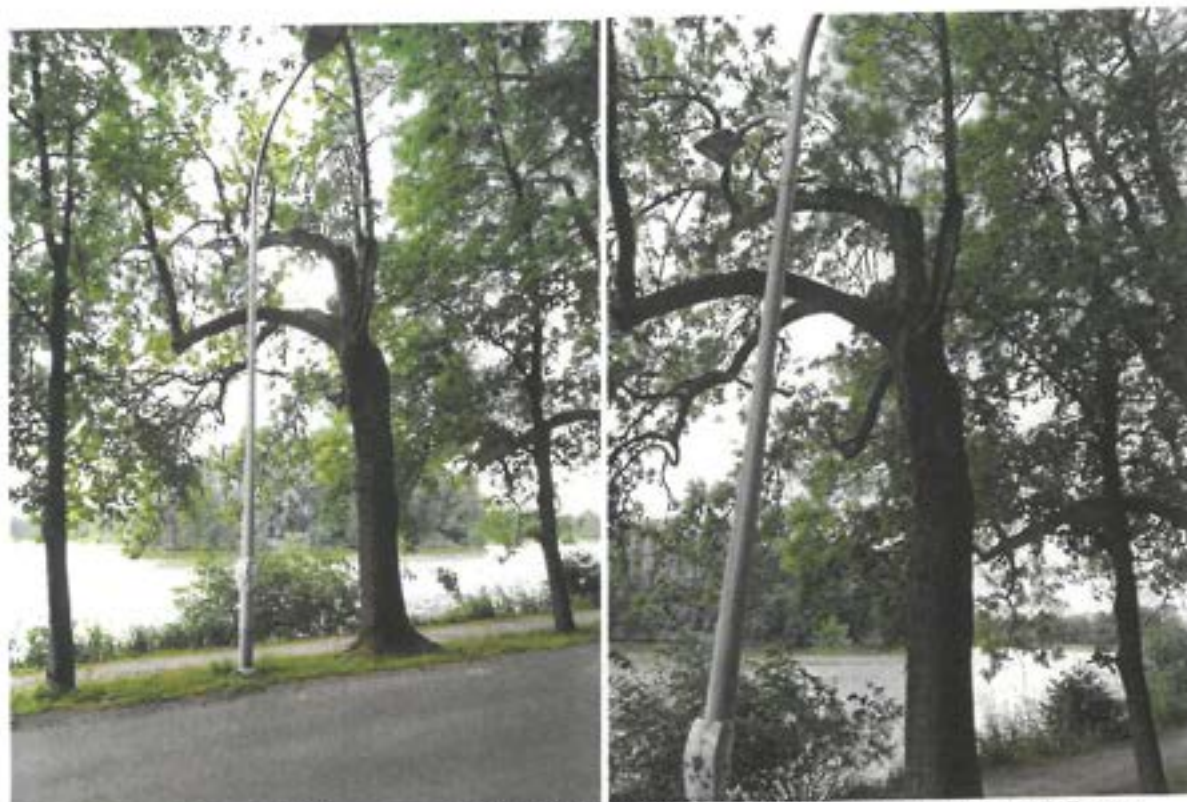
Fot. 275, 276 Jesion nr 51- drzewo pozbawione w przeszłości przewodnika na wysokości ok 7m; w miejscu wyłamania ubytek wgłębny, kominowy

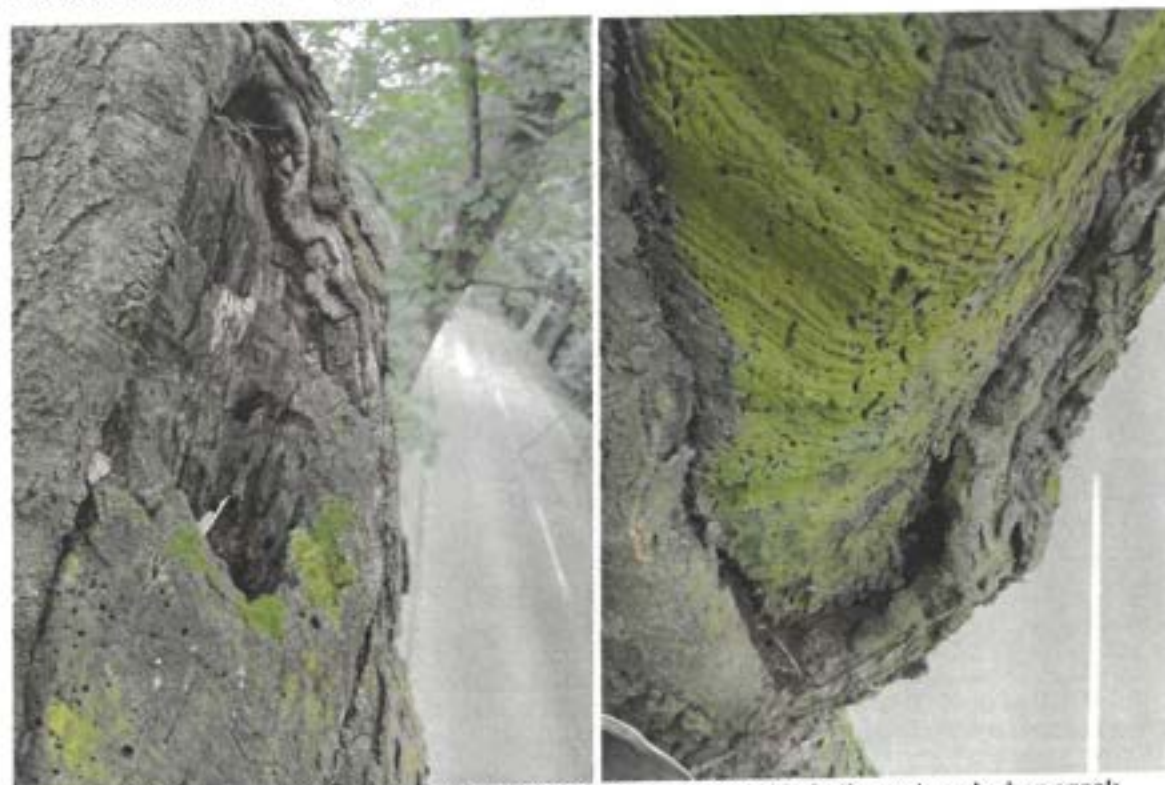
Fot. 277, 278 Jesion nr 51- inspekcja w koronie wykazała, że ścianki ubytku są twarde, bez oznak świeżego rozkładu

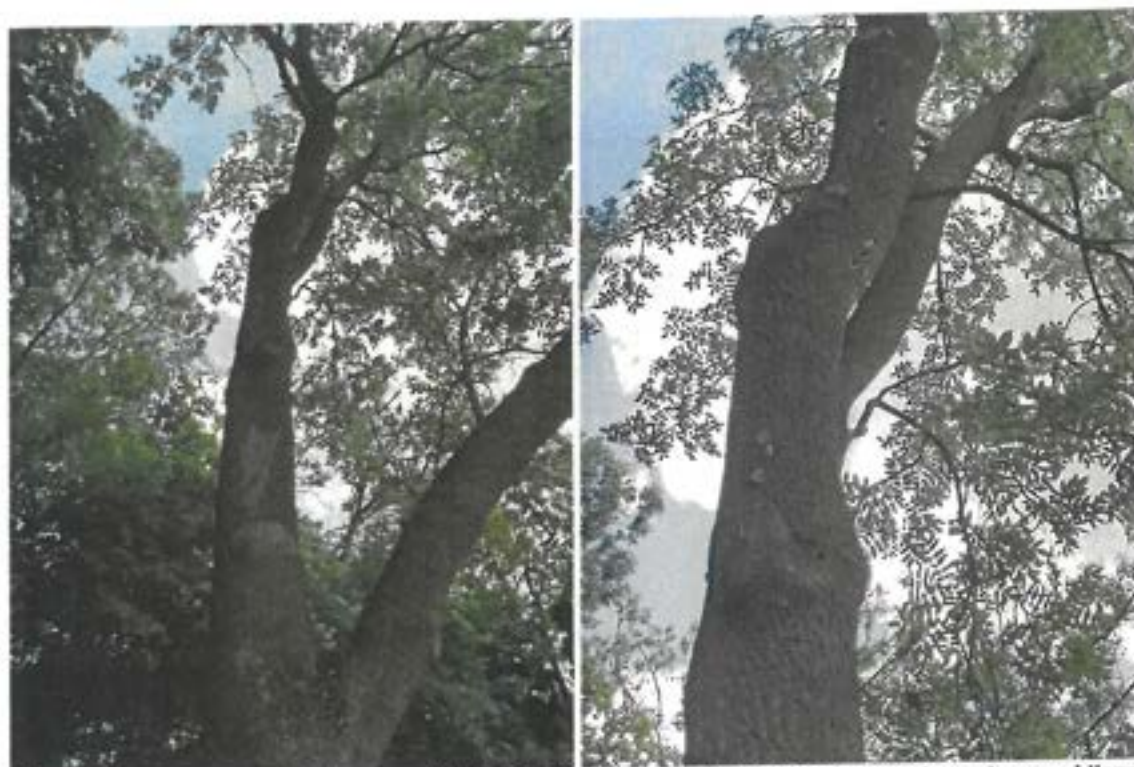
Fot. 283, 284 Jesion nr 52- konar centralny (w osi drzewa) prosty z wysoko osadzoną koroną i licznymi dziuplami wykutymi przez dzięcioła na wysokości ok. 7m (6 dziupli); miejsce to jest osłabione co zwiększa ryzyko złamania

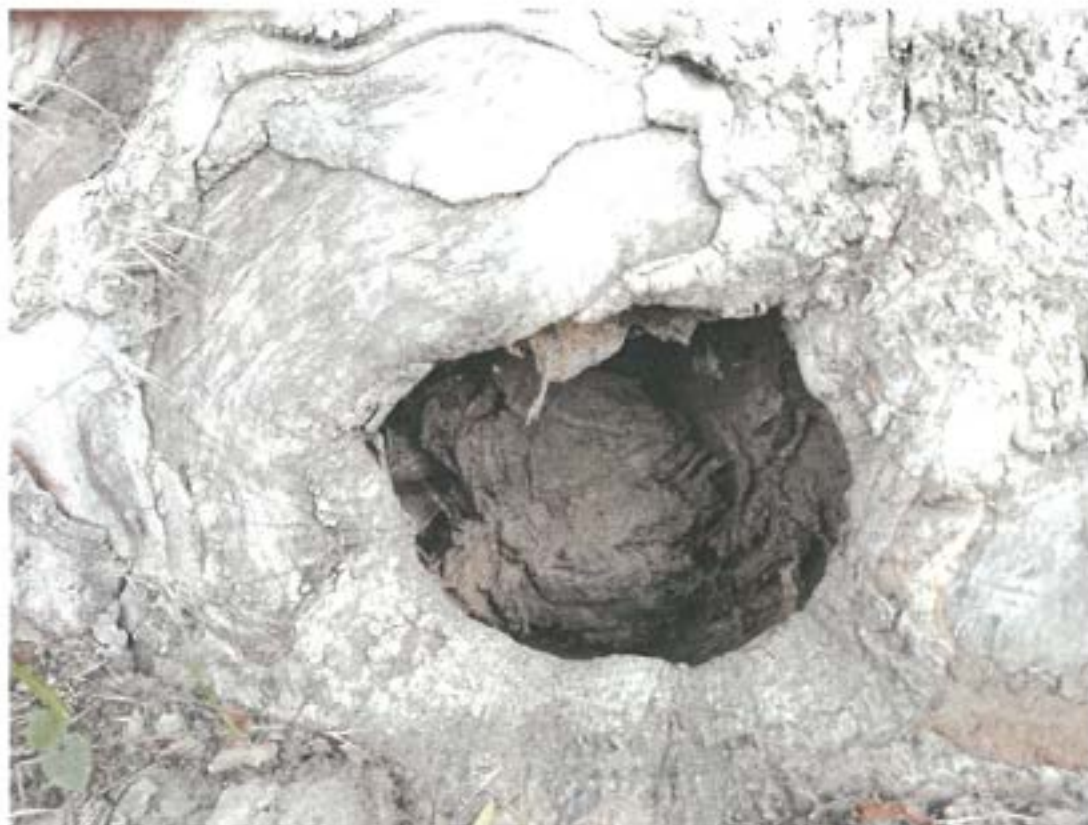
Fot. 287 Jesion nr 52- od strony południowej między nabiegami ubytek wgłębny w formie dziupli o wymiarach 20cmx20cm; wewnątrz widoczny zaawansowany rozkład odziomka, powierzchniowe uszkodzenia mechaniczne nabiegów korzeniowych

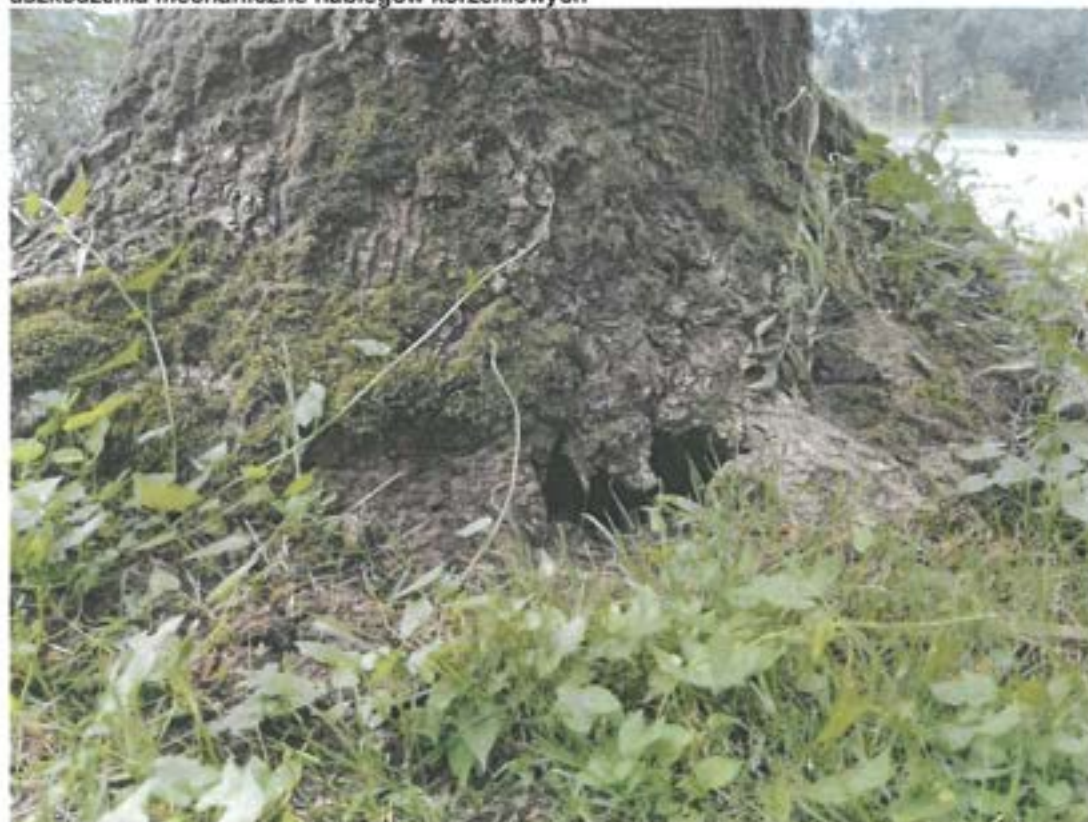
Fot. 288 Jesion nr 52- od północy również ubytek, sondowanie wykazało, że rozkład obejmuje powyżej 50% powierzchni przekroju poprzecznego podstawy pnia - drzewo ma w znacznym stopniu osłabioną podstawę a co za tym idzie mocowanie

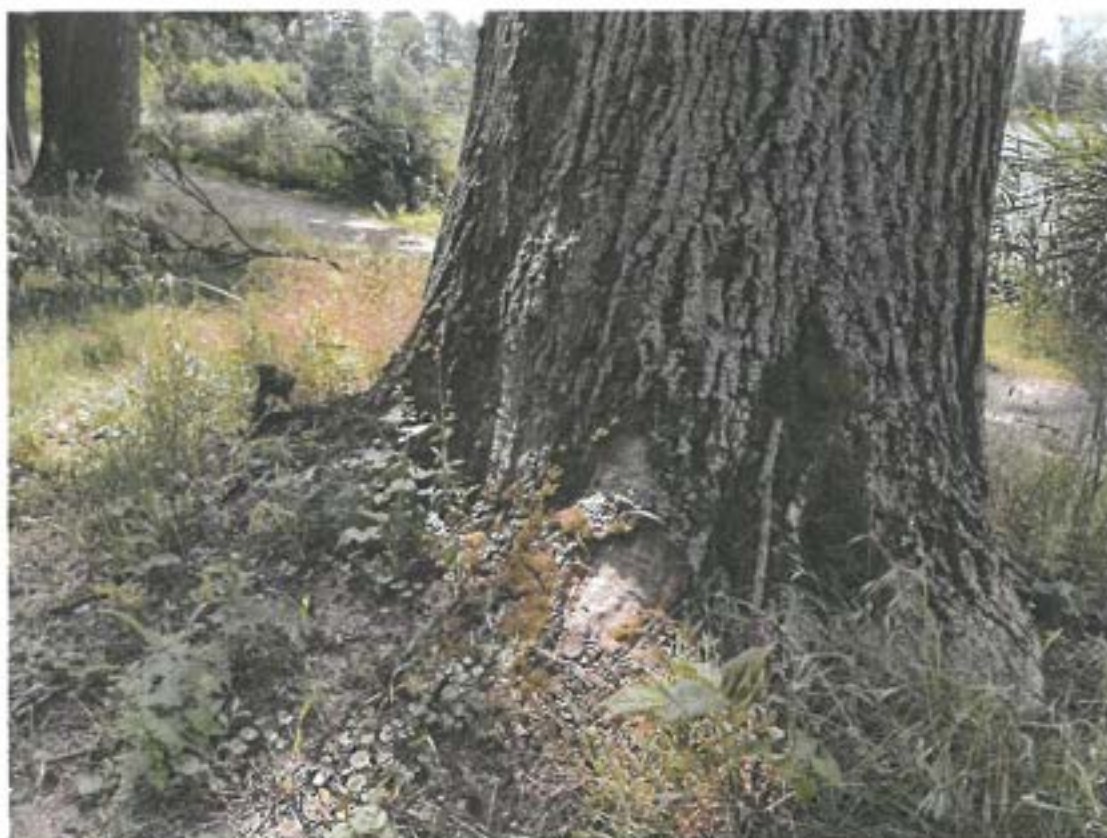
Fot. 293 Jesion nr 53- nabiegi wyraźne, typowe dla gatunku, nieznacznie uszkodzone powierzchniowo od strony północnej (od strony ulicy)

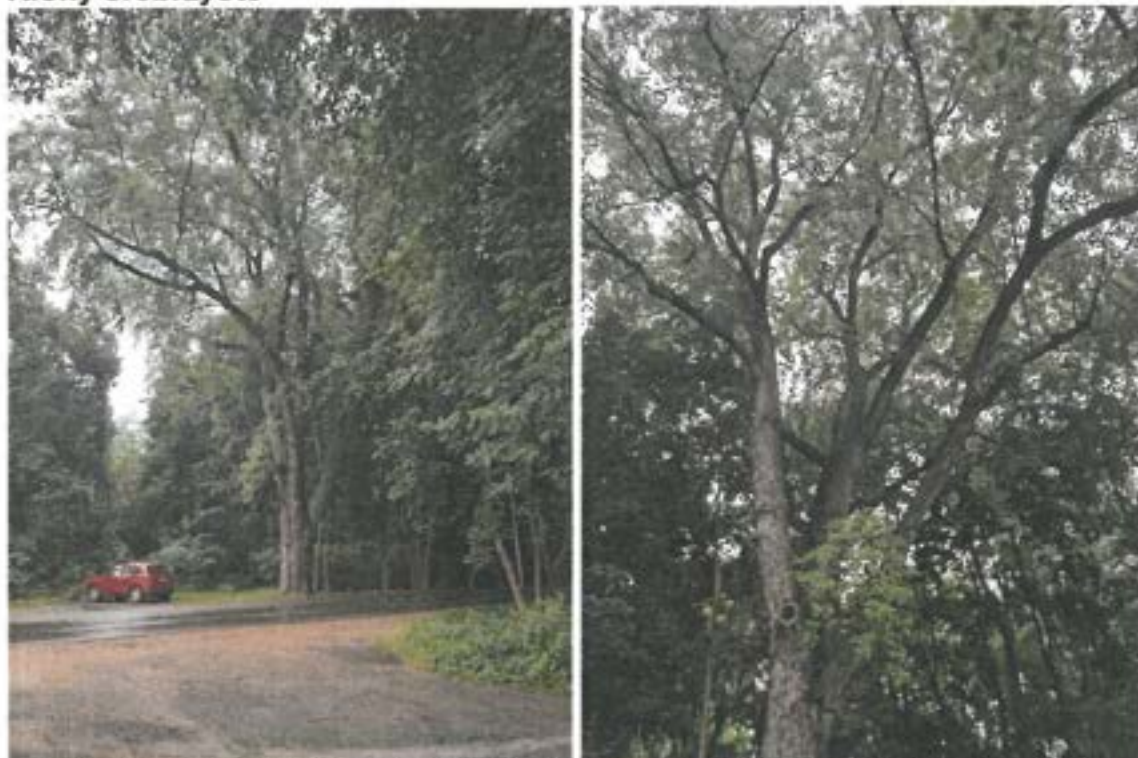
Fot. 310, 311 Klon srebrzysty nr 57 – widok od strony północnej; korona zbudowana z 4 głównych konarów konstrukcyjnych; pierwsze rozgałęzienie na wysokości ok.5m; wszystkie rozwidlenia ostre, ale bez widocznych śladów zakorka oraz innych nieprawidłowości t.j. np. pęknięć; korona w przeszłości podkrzesywana jak też redukowana w częściach wierzchołkowych, średnio zagęszczona z niewielkim udziałem suszu -max. do 10%, głównie drobnego

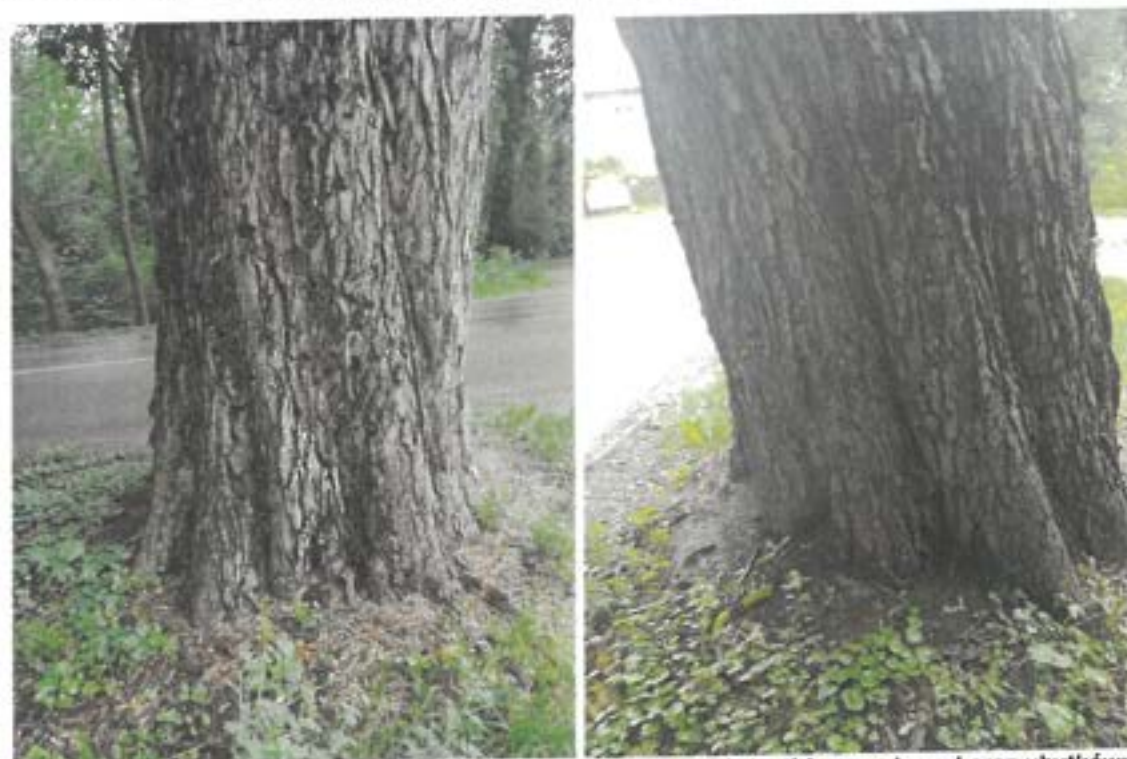
Fot. 314, 315 Klon srebrzysty nr 57 – pień (poza odchyleniem) bez widocznych wad oraz ubytków; od strony północnej i północno-zachodniej wyraźne pasma drewna reakcyjnego, mające na celu dodatkowe wzmocnienie pnia; nabiegi słabo wyraźne, ale prawidłowe

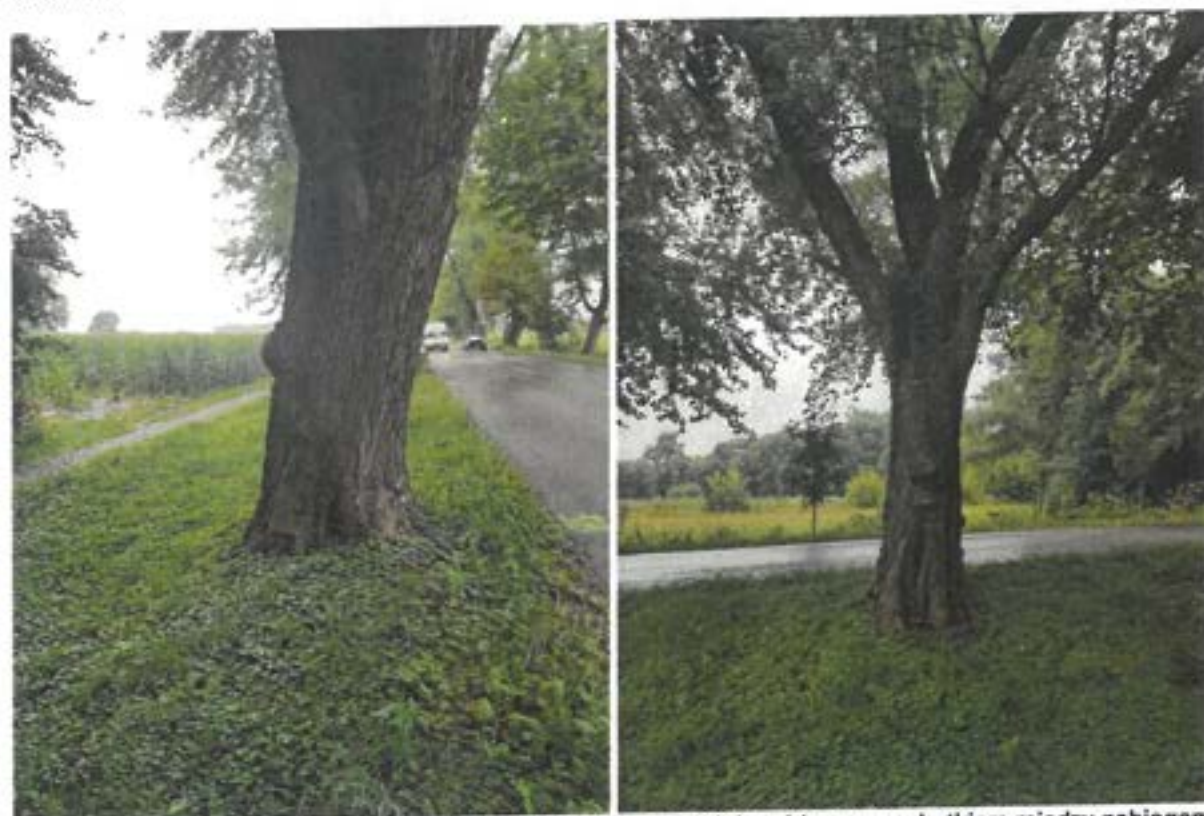
Fot. 322, 323 Klon srebrzysty nr 58 – pień od strony wschodniej z widocznym ubytkiem między nabiegami (sondowanie wykazało, że ścianki są twarde i brak jest rozkładu); widok na pień i koronę od strony południowej -widoczny obrzęk na wysokości 1,5m (rak bakteryjny)

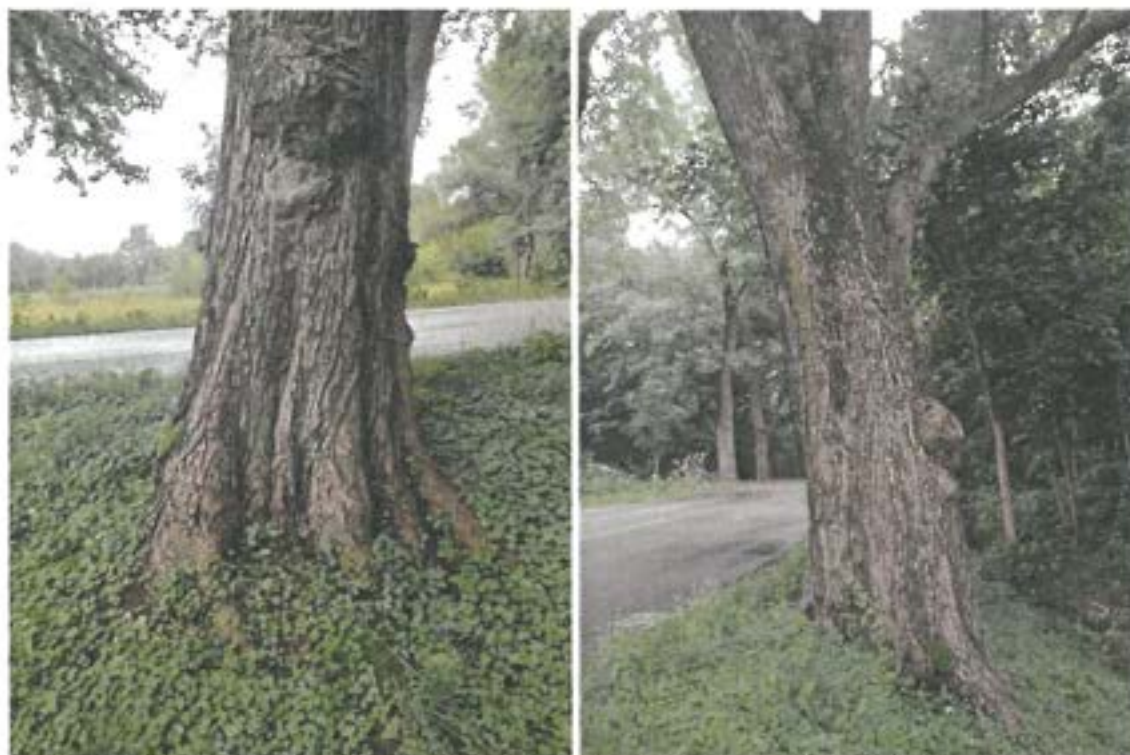
Fot. 324, 325 Klon srebrzysty nr 58 – pień – widok od strony południowej -widoczne pasma drewna wzmacniającego oraz nabiegł korzeniowe; widok od strony zachodniej -widoczne odchylenie od pionu

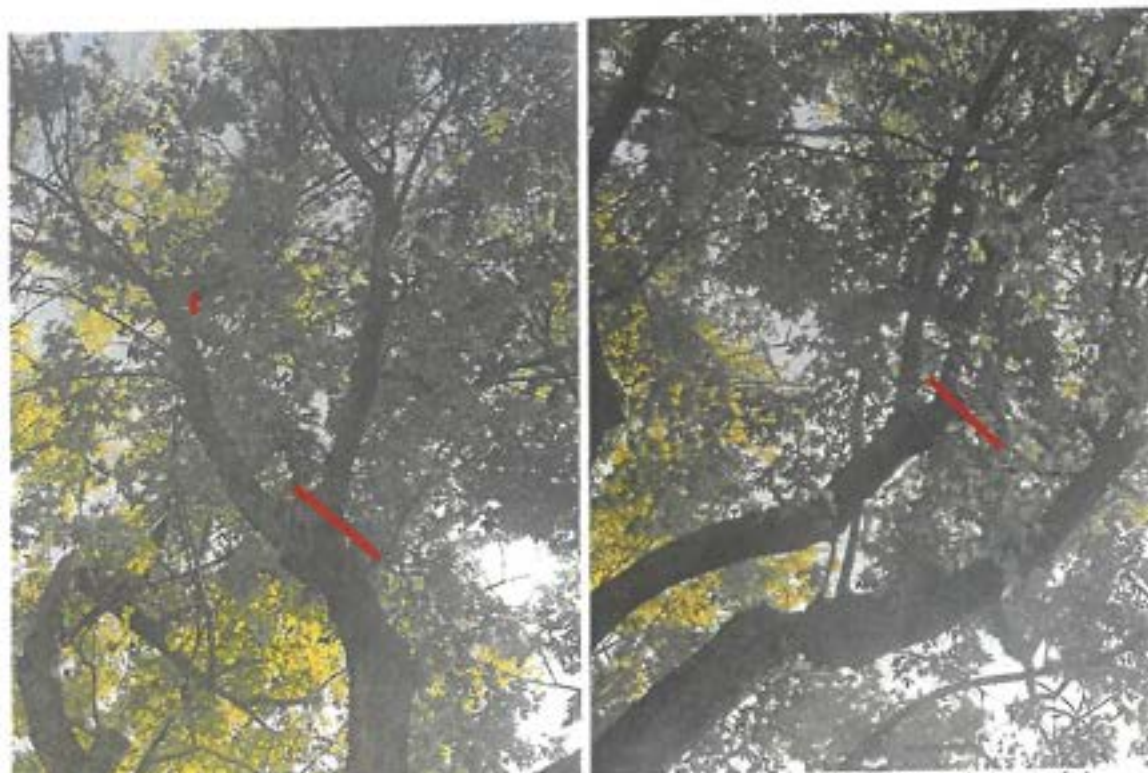
Fot. 330, 331 Klon srebrzysty nr 59 – nad ścieżką konar o nieprawidłowej konstrukcji -w części wierzchołkowej przy miejscu redukcji wyrosły reiteraty, które w miarę przyrostu na grubość będą miały tendencje do wyłamywania -dlatego zalecana jest redukcja (pokazano przykładowy zakres redukcji)

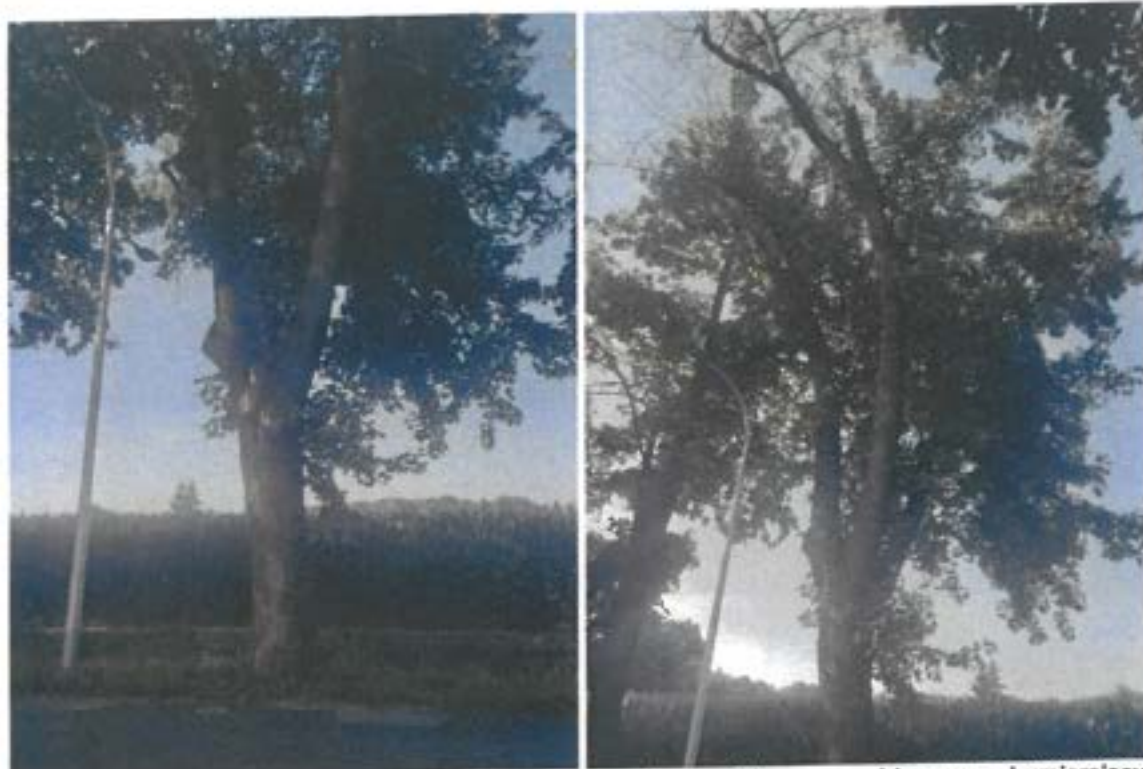
Fot. 336, 337 Klon srebrzysty nr 60 – widok od strony północnej; korona z widocznym obumierającym konarem od strony północnej (nad ulicą)

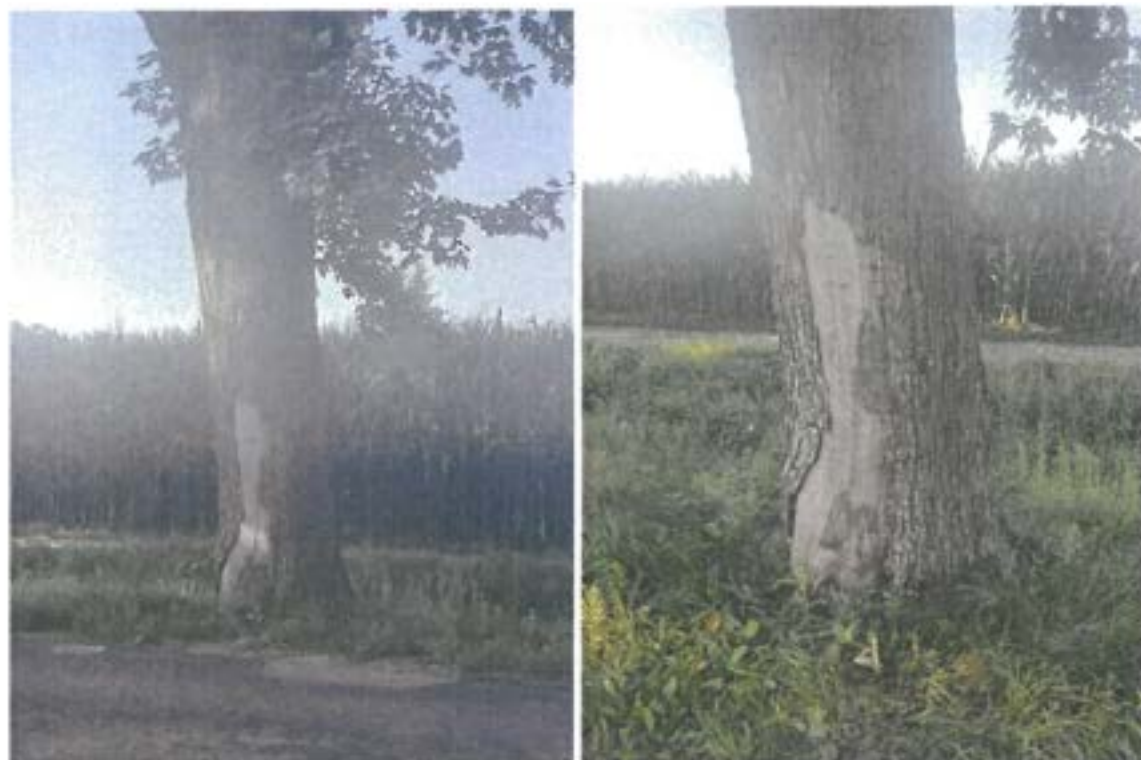
Fot. 342, 343 Klon srebrzysty nr 60 – uszkodzenie mechaniczne pnia z martwica od strony północnej (od strony ulicy)

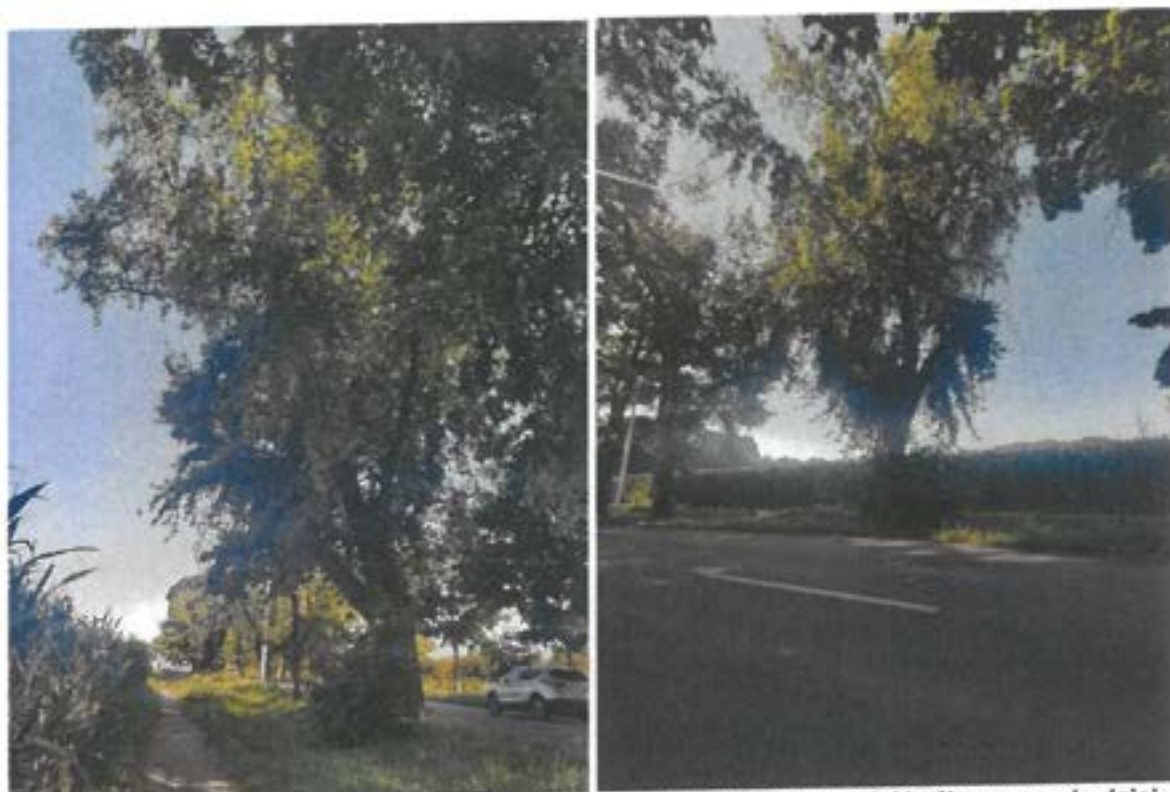
Fot. 344, 345 Klon srebrzysty nr 61 – widok od strony południowo-wschodniej i północno-zachodniej

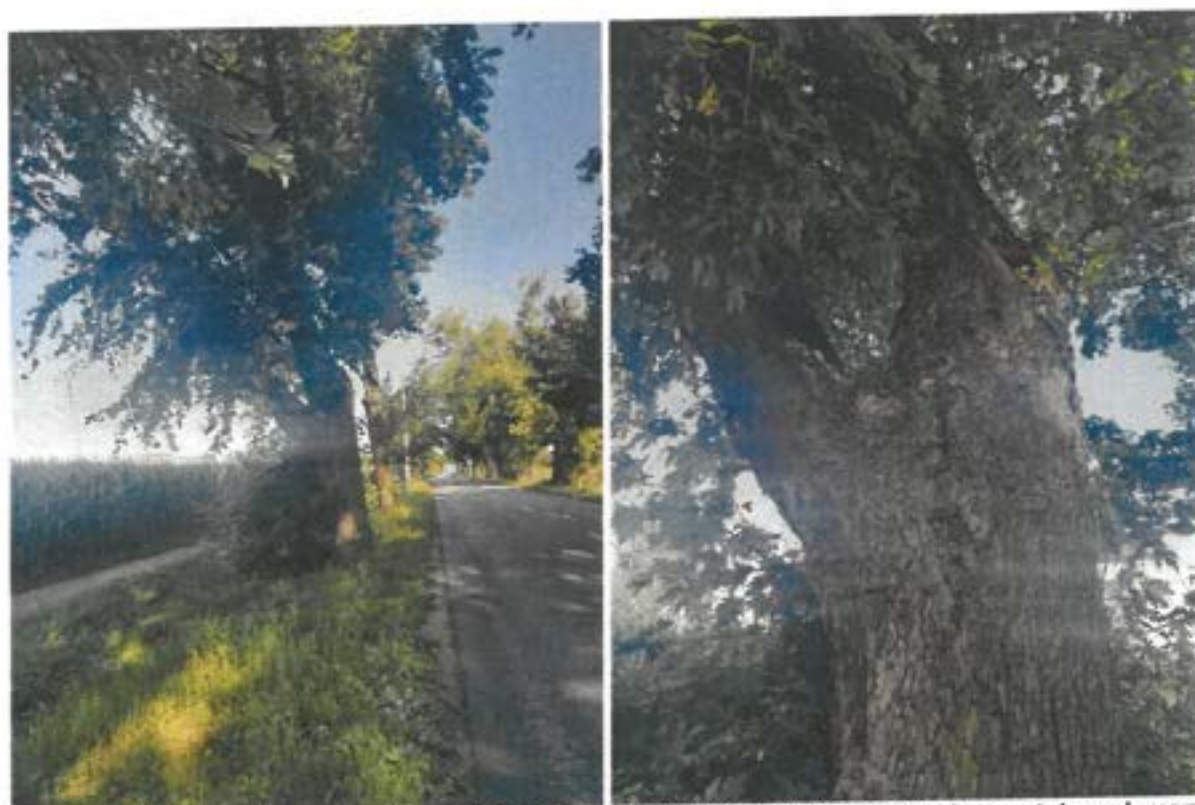
Fot. 346, 347 Klon srebrzysty nr 61 – widok od strony wschodniej; widoczny ubytek po potężnym konarze -brak konaru spowodował asymetrię korony; w ubytku siewka jasnoty białej

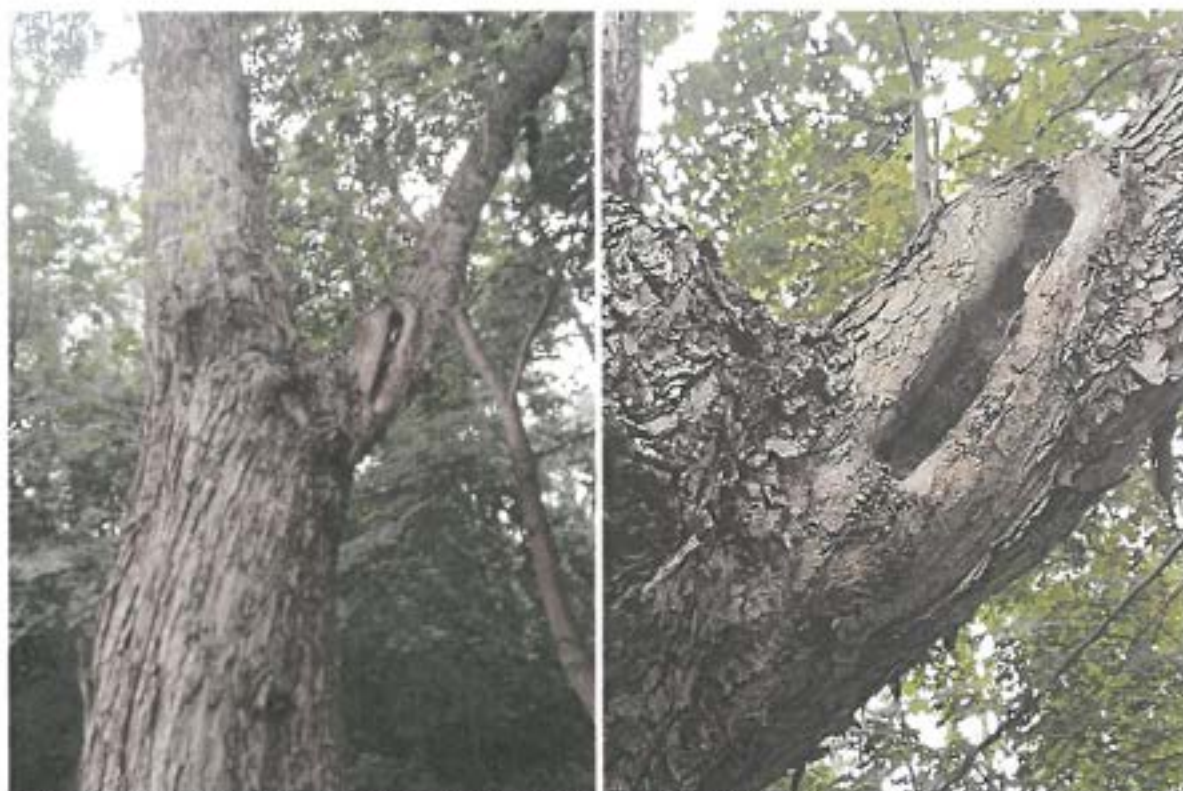
Fot. 364, 365 Klon srebrzysty nr 65 – Konar boczny wyrosnięty w kierunku wschodnim; posiada ubytek wgłębny w rejonie jego podstawy, co wpływa na osłabienie jego zmocowania z drzewem; sondowanie bezpośrednie ubytku wykazało, że jego ścianki są twarde bez postępującego rozkładu
