# **RAPORT Z PRZEGLĄDU SZCZEGÓŁOWEGO OBIEKTU MOSTOWEGO**

**Nazwa obiektu:** Obiekt mostowy

**JNI:** 01007501

**Nr drogi i kilometraż:** dr. pow. nr 1223 F, km 9+300

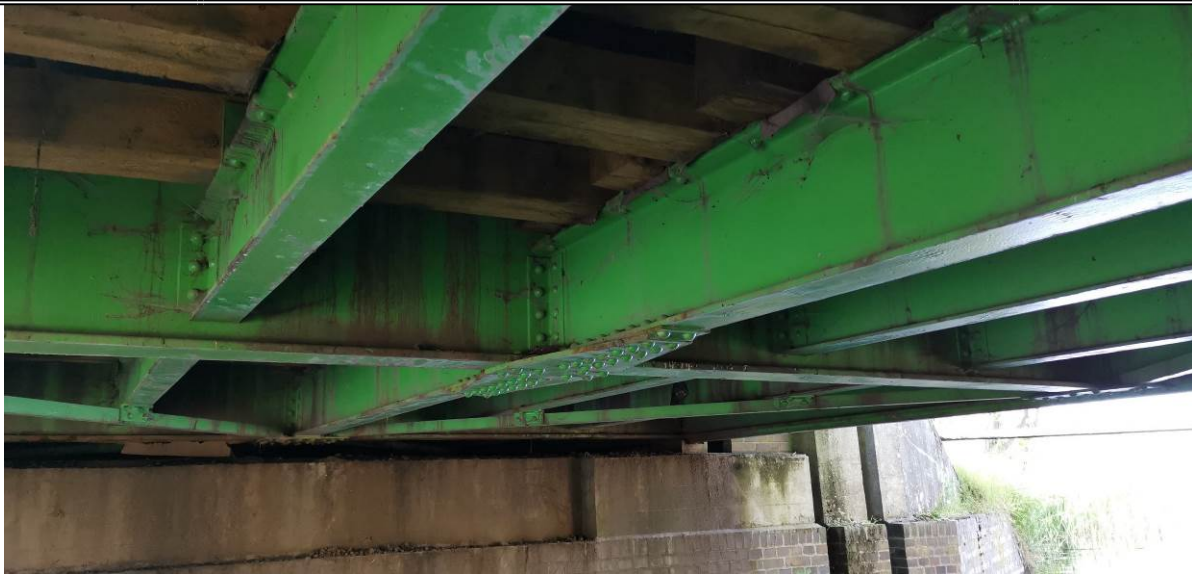
Fot.7. Widok na dolną powierzchnię ustroju nośnego, przęsło nurtowe – nad kanałem Ołobickim. Na powierzchni konstrukcji widoczne zanieczyszczenia, lokalne, miejscowe, niewielkie uszkodzenia zabezpieczenia antykorozyjnego wraz z towarzyszącą korozją stali.

| <b>8.1.</b> | <b>Stan dźwigarów głównych, elementów drugorzędnych,: dostateczna (3)</b><br><i>Stwierdzono lokalne zniszczenie zabezpieczeń antykorozyjnych wraz z korozją stali – na powierzchni około 2% przęsła, zanieczyszczenia – na powierzchni około 30%.</i> | |

| 2. | <b>W dźwigarach głównych, prześle:</b><br><i>Zalecenia z podziałem na prace w zakresie:</i><br>a) bieżącego utrzymania: <b>oczyszczenie z zanieczyszczeń – do 31.08.2021r., naprawa lokalna zabezpieczenia antykorozyjnego konstrukcji stalowych – do 31.12.2021r.</b><br>b) ekspertyz, badań specjalistycznych, opracowania dokumentacji – <b>nie dotyczy</b><br>c) remontu lub przebudowy: <b>naprawa zabezpieczenia antykorozyjnego konstrukcji stalowych – do 31.12.2030r.</b><br><b>Konstrukcje wsporcze chodników służbowych:</b><br><i>Zalecenia z podziałem na prace w zakresie:</i><br>a) bieżącego utrzymania: <b>oczyszczenie z zanieczyszczeń – do 31.08.2021r., naprawa lokalna zabezpieczenia antykorozyjnego konstrukcji stalowych – do 31.12.2021r.</b><br>b) ekspertyz, badań specjalistycznych, opracowania dokumentacji – <b>nie dotyczy</b><br>c) remontu lub przebudowy: <b>naprawa zabezpieczenia antykorozyjnego konstrukcji stalowych – do 31.12.2030r.</b> | |

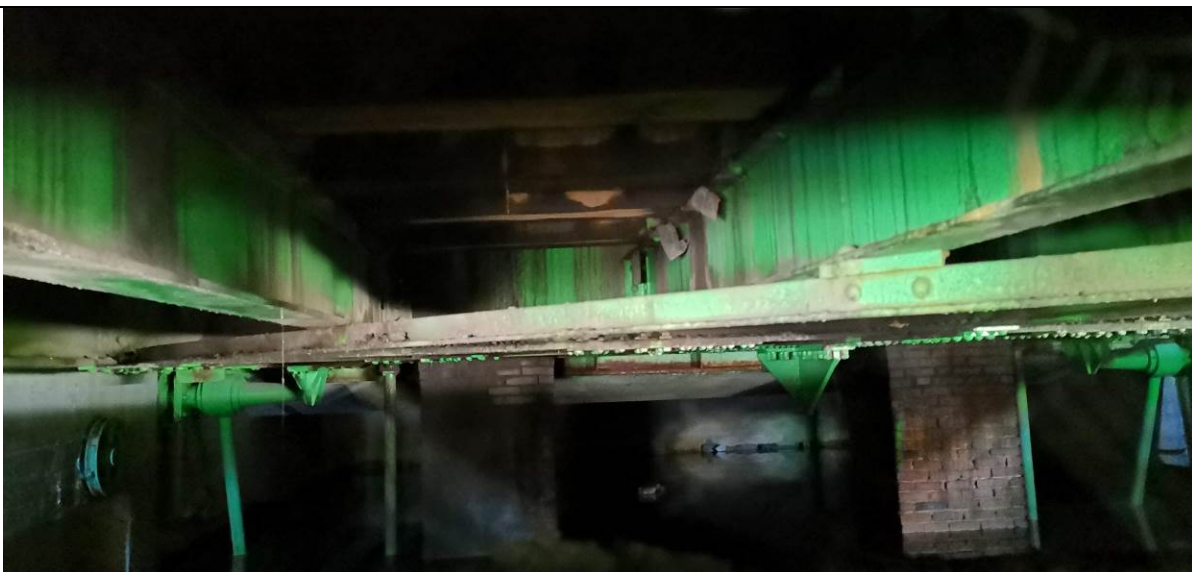
Fot.8. Widok na dolną powierzchnię ustroju nośnego, przęsło nad komorą. Na powierzchni konstrukcji widoczne zanieczyszczenia, lokalne, miejscowe, niewielkie uszkodzenia zabezpieczenia antykorozyjnego wraz z towarzyszącą korozją stali.

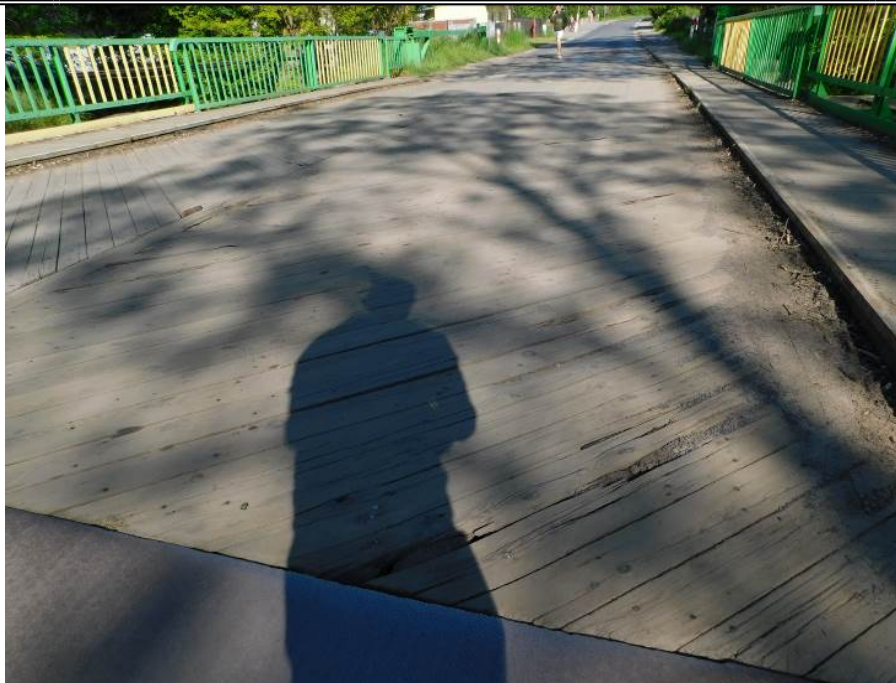
Fot.9. Widok ogólny na pomost. Przykładowe uszkodzenia pokazano na fotografiach poniżej. Stwierdzono klawiszowanie nawierzchni podczas przejazdu pojazdów po obiekcie. Podkład górny jest w stanie przedawaryjnym; widoczne lokalne ubytki materiału, korozja biologiczna drewna, uszkodzenia łączników mocujących podkład górny do dolnego, murszenie drewna. Widoczne zanieczyszczenia przy krawężnikach. Uszkodzenia dyliny drewnianej spowodowane procesami degradacyjnymi materiału.

| 2. | <b>Stan nawierzchni jezdni: <u>przedawaryjny (1)</u></b><br><i>Podkład górny kwalifikuje się do natychmiastowej wymiany, ponieważ zagraża bezpieczeństwu ruchu drogowego.</i><br><i>Stwierdzono klawiszowanie nawierzchni podczas przejazdu pojazdów po obiekcie.</i><br><i>Widoczne uszkodzenia podkładu górnego - widoczne lokalne ubytki materiału, korozja biologiczna drewna, uszkodzenia łączników mocujących podkład górny do dolnego, murszenie drewna - zasięg występowania – około 80% powierzchni jezdni.</i><br><br><i>W trakcie przeglądu wykonano przewierty kontrolne w pomoście, które pozwoliły precyzyjnie określić stan techniczny pomostu.</i><br><br><i>Widoczne są ponadto zanieczyszczenia przy krawężniku, skutkujące długotrwałym utrzymywaniem wilgoci, co przyspiesza procesy degradacyjne dyliny drewnianej.</i> <div data-bbox="584 833 1091 1214" data-label="Image"> </div> <div data-bbox="549 1214 1126 1245" data-label="Caption"> <p>Fot.29. Wykonanie przewierć kontrolnych.</p> </div> <div data-bbox="584 1245 1091 1626" data-label="Image"> </div> <div data-bbox="284 1626 1391 1693" data-label="Caption"> <p>Fot.30. Rezultat badań: widoczne zmurszenie drewna na głębokość 5-6 cm, to jest w podkładzie górnym</p> </div> | | |

| <b>8.2.</b> | <b>Stan płyty pomostu: niedostateczny (2)</b><br><i>Stwierdzono klawiszowanie nawierzchni podczas przejazdu pojazdów po obiekcie.<br/>Podkład górny kwalifikuje się do natychmiastowej wymiany, ponieważ zagraża bezpieczeństwu ruchu drogowego.<br/>Uszkodzenia podkładu górnego; widoczne lokalne ubytki materiału, korozja biologiczna drewna, uszkodzenia łączników mocujących podkład górny do dolnego, murszenie drewna - zasięg występowania – około 80% powierzchni jezdni.<br/>Podkład dolny jest w lepszym stanie technicznym – stan dostateczny, lokalna korozja biologiczna drewna/murszenie – około 15% powierzchni.</i> | |

| 3. | <b>W pomoście - jezdni:</b><br><i>Zalecenia z podziałem na prace w zakresie:</i><br>a) bieżącego utrzymania/ekspertyz, badań specjalistycznych, opracowania dokumentacji/ remontu lub przebudowy: <b>całkowita wymiana dyliny górnej na obiekcie, wymiana uszkodzonej dyliny drewnianej podkładu dolnego – około 20% powierzchni – wymiana w trybie awaryjnym – do 31.07.2021r.</b><br><b>Powierzchnia dyliny górnej do wymiany – ok. 90 m<sup>2</sup>.</b> | |

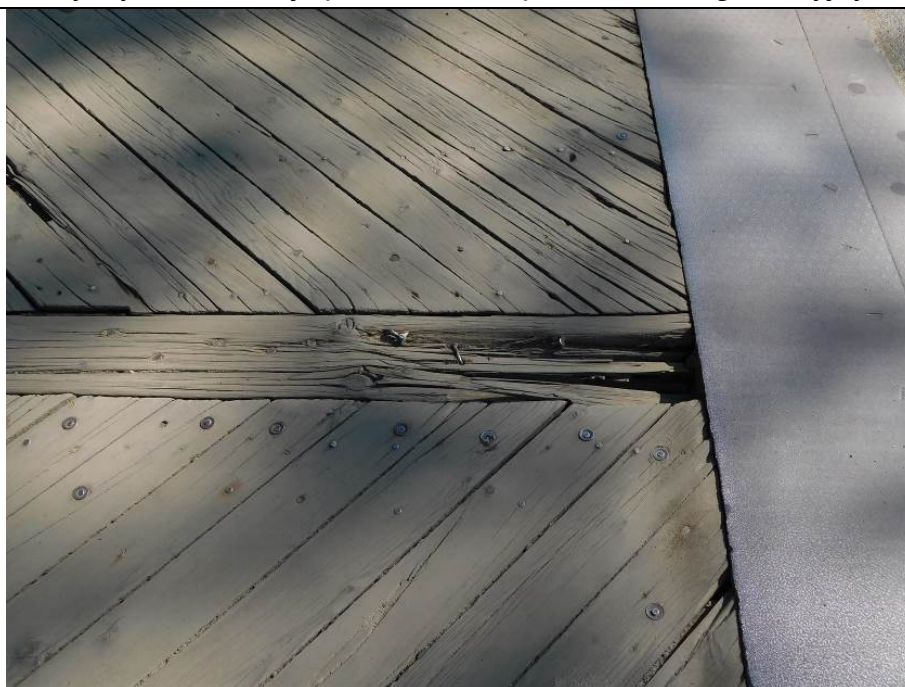
Fot.10. Fragment nawierzchni jezdni przy przykryciu szczeliny dylatacyjnej od strony Niesulic. Widoczne ubytki materiał oraz murszenie drewna.

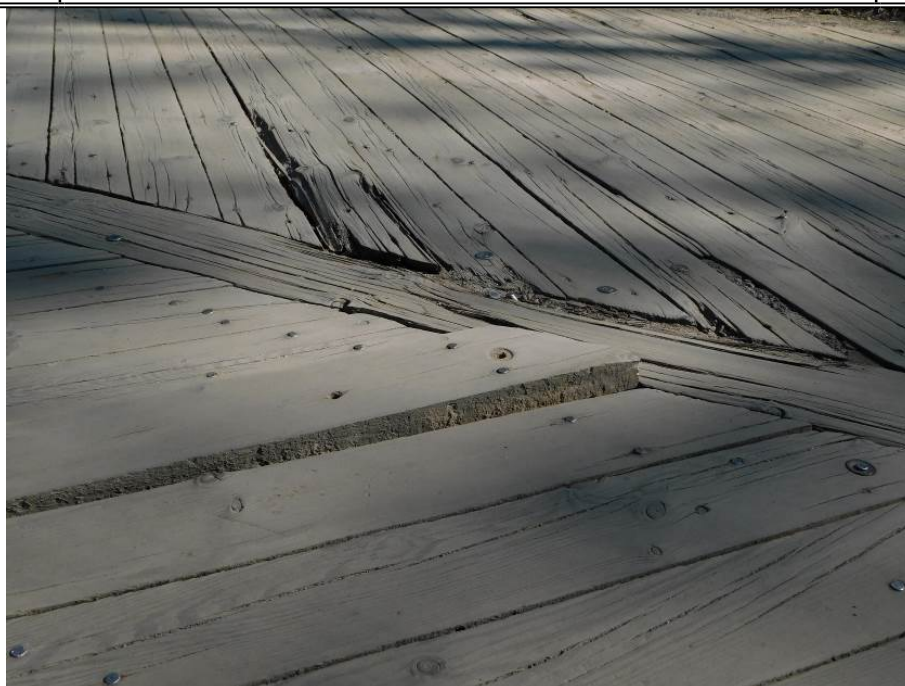
Fot.11. Fragment nawierzchni jezdni. Widoczne zmurszenie dyliny drewnianej oraz uszkodzenia łączników, luźna dylina drewniana.

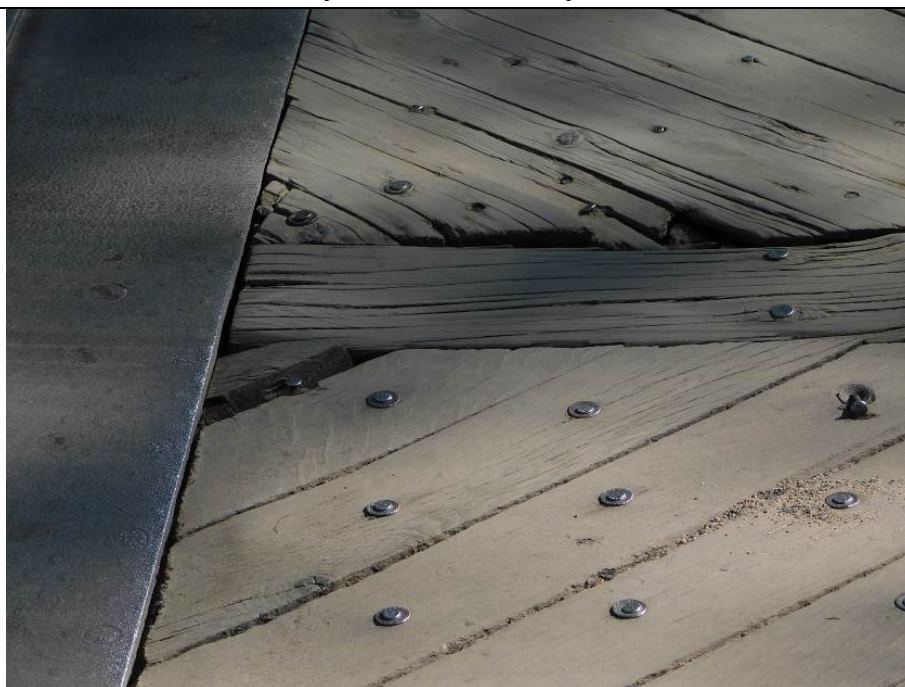
Fot.12. Fragment nawierzchni jezdni. Widoczne zmurszenie dyliny drewnianej, ubytki materiałów.

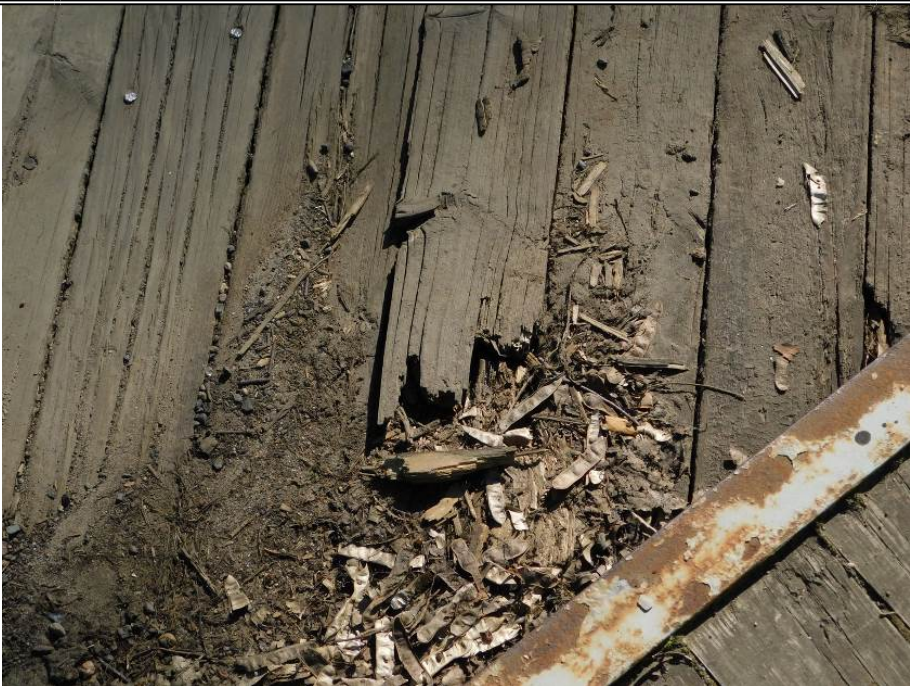
| | <p>Fot.13. Fragment nawierzchni jezdni przy krawężniku. Widoczne zmurszenie dyliny drewnianej, korozja drewna, ubytki materiału oraz zanieczyszczenia. Na zdjęciu widoczny także stalowy krawężnik – widoczne uszkodzenie zabezpieczenia antykorozyjnego wraz z towarzyszącą korozją stali.</p> | |

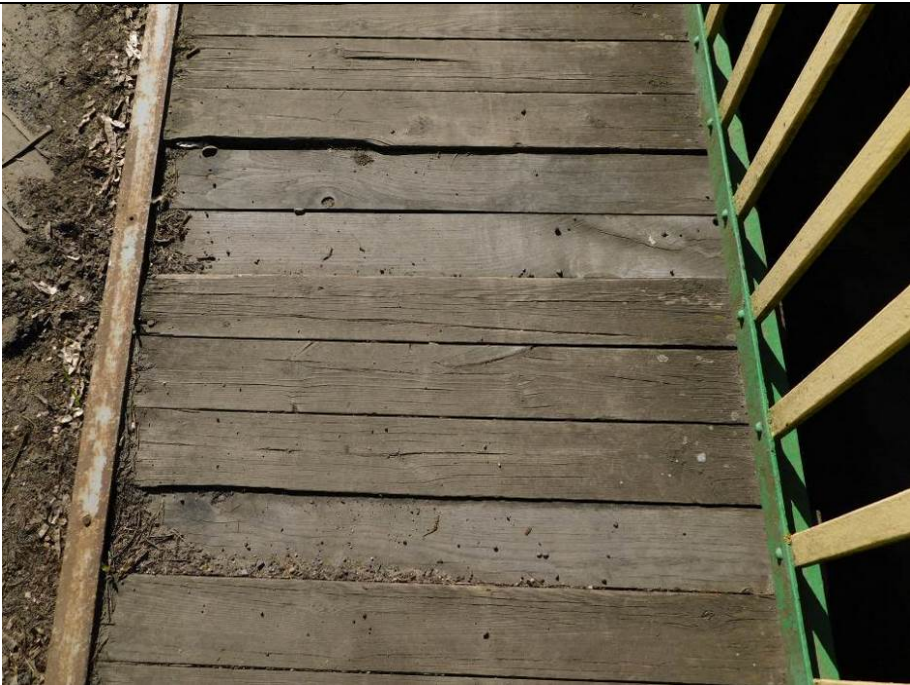
| | <p>Fot.14. Fragment nawierzchni chodnika prawego – chodnik od strony północnej. Widoczne nierówności w nawierzchni.</p> | |

| 3. | <b>Stan chodników (nawierzchnia, kapy, gzymsy, krawężniki): <u>dostateczna (3)</u></b><br><i>Krawężniki stanowią profile stalowe – widoczne uszkodzenie zabezpieczenia antykorozyjnego wraz z korozją stali na 90% powierzchni elementów. Prawdopodobna przyczyna powstania uszkodzeń – uszkodzenia mechaniczne powłoki malarskiej, procesy degradacyjne.</i><br><i>Nawierzchnia chodników na obiekcie – pomost drewniany. W chodniku prawym (od strony północnej) lokalnie widoczne uskoki (nierówności) pomiędzy poszczególnymi dylinami.</i><br><i>Różnica poziomów pomiędzy powierzchnią jezdni a chodnikami – ok. 11 cm jest niezgodna z aktualnymi warunkami technicznymi dla drogowych obiektów inżynierskich.</i> | | |

| | <p><b>W pomoście – obustronne chodniki na obiekcie - nawierzchnia:</b></p> <p><i>Zalecenia z podziałem na prace w zakresie:</i></p> <p>a) <i>bieżącego utrzymania: <b>usunięcie nierówności w nawierzchni chodnika – lokalna wymiana dyliny drewnianej - do 31.07.2021r.</b></i></p> <p>b) <i>ekspertyz, badań specjalistycznych, opracowania dokumentacji – <b>nie dotyczy</b></i></p> <p>c) <i>remontu lub przebudowy: <b>dostosować poziom chodnika w stosunku do poziomu jezdni do aktualnych wymogów technicznych (0,14-0,18m) – wykonać w trakcie najbliższego remontu całkowitego obiektu</b></i></p> |

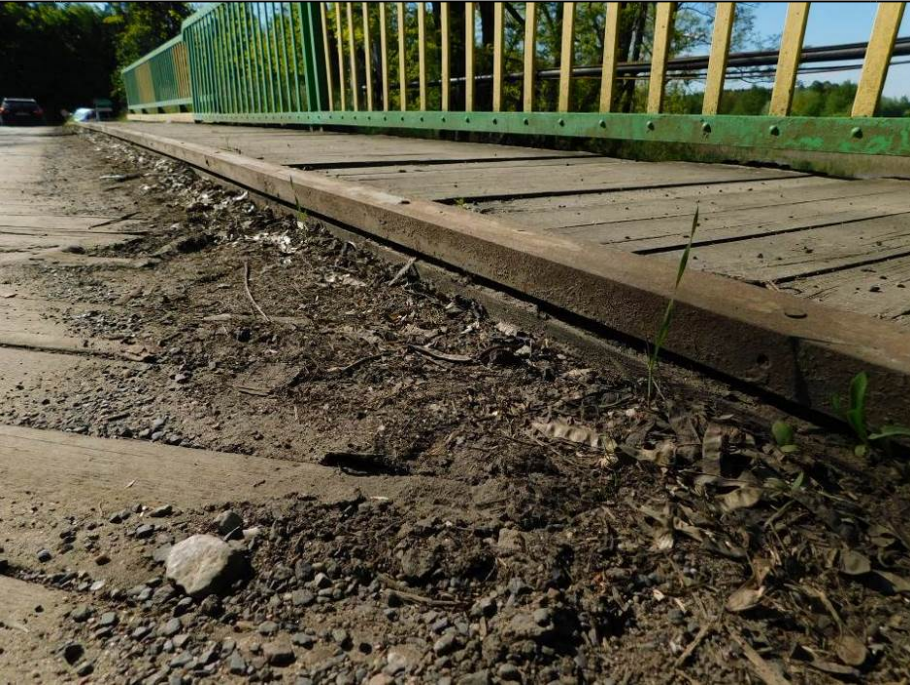
| | <p>Fot.15. Widok na stalowy krawężnik. Stwierdzono uszkodzenie zabezpieczenia antykorozyjnego wraz z korozją stali. Przy krawędzi jezdni widoczne liczne zanieczyszczenia skutkujące długotrwałym utrzymywaniem wilgoci, co przyspiesza procesy degradacyjne dyliny drewnianej.</p> | |

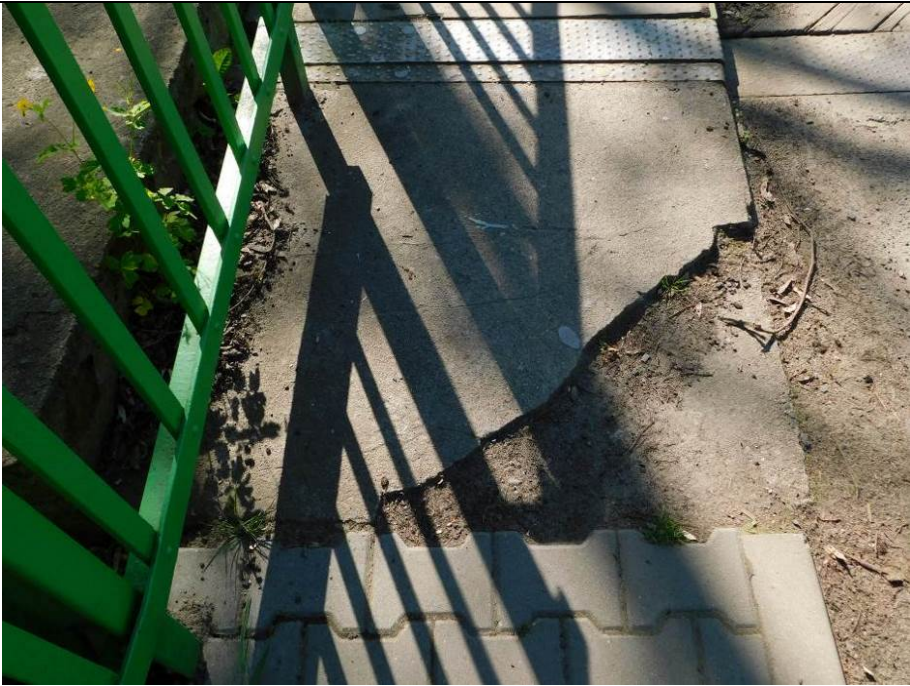
| | <p>Fot.16. Chodnik na dojściu do obiektu, chodnik południowy od strony w. Łąkie. Widoczne ubytki materiału – wykruszenia nadlewki.</p> | |

| <b>5.</b> | <b>Na dojazdach:</b><br>Zalecenia z podziałem na prace w zakresie:<br>b) bieżącego utrzymania: <b>wymiana znaku pionowego B18 od strony Niesulic – do dnia 31.07.2021r.; uzupełnienie ubytków w lewym chodniku na dojeździe do obiektu od strony wsi Łąki – do dnia 31.07.2021r, zamontować znaki F-4 – do dnia 31.12.2022r.</b><br>b) ekspertyz, badań specjalistycznych, opracowania dokumentacji – <b>nie dotyczy</b><br>c) remontu lub przebudowy: <b>wyprofilowanie drogi w kierunku podłużnym ze spadkiem od obiektu mostowego i zaprojektowanie odprowadzenia wody poza jezdnię – do dnia 31.12.2026r.</b> | |

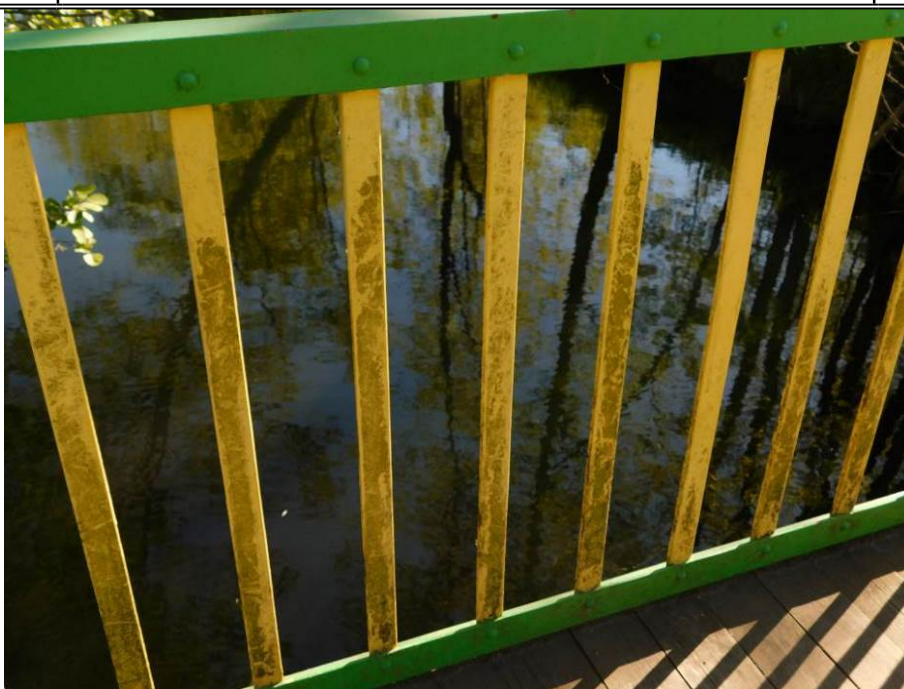
Fot.17. Fragment balustrady. Widoczne zanieczyszczenia na powierzchni.

| 4. | <b>Stan balustrad, barier i osłon: dostateczna (3)</b><br><i>Na powierzchni balustrad widoczne zanieczyszczenia, lokalne, niewielkie uszkodzenia zabezpieczenia antykorozyjnego.</i><br><br><i>Wysokość balustrady przy chodniku – 1,0 m jest niezgodna z aktualnymi warunkami technicznymi dla drogowych obiektów inżynierskich.</i><br><br><i>Na obiekcie i na dojazdach brak barier ochronnych, występuje jedynie balustrada.</i> | |

| 1. | <b>W wyposażeniu – balustrady na obiekcie i dojazdach:</b><br><i>Zalecenia z podziałem na prace w zakresie:</i><br>a) bieżącego utrzymania: <b>oczyszczenie z zanieczyszczeń – do 31.08.2021r.</b><br>b) ekspertyz, badań specjalistycznych, opracowania dokumentacji – <b>nie dotyczy</b><br>c) remontu lub przebudowy: <b>podwyższenie balustrad do wysokości zgodnej z aktualnymi wymogami technicznymi – wykonać w trakcie najbliższego remontu całkowitego obiektu</b><br><b>W wyposażeniu – przykrycie szczeliny dylatacyjnej</b><br><i>Zalecenia z podziałem na prace w zakresie:</i><br>a) bieżącego utrzymania: <b>brak zaleceń</b><br>b) ekspertyz, badań specjalistycznych, opracowania dokumentacji – <b>brak zaleceń</b><br>c) remontu lub przebudowy: – <b>wykonanie uszczelnienia w obrębie przykrycia szczelin dylatacyjnych, woda z pomostu/dojazdu obecnie przecieka na podpory - wykonać w trakcie najbliższego remontu całkowitego obiektu,</b> | |

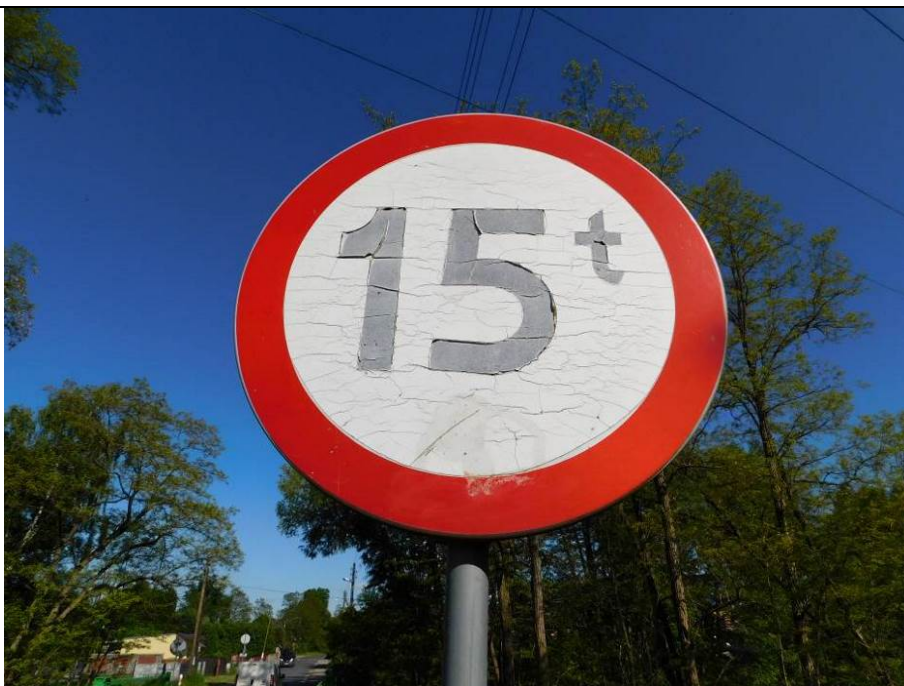
Fot.18. Widok na znak pionowy od strony Niesulic. Widoczna delaminacja powłok.

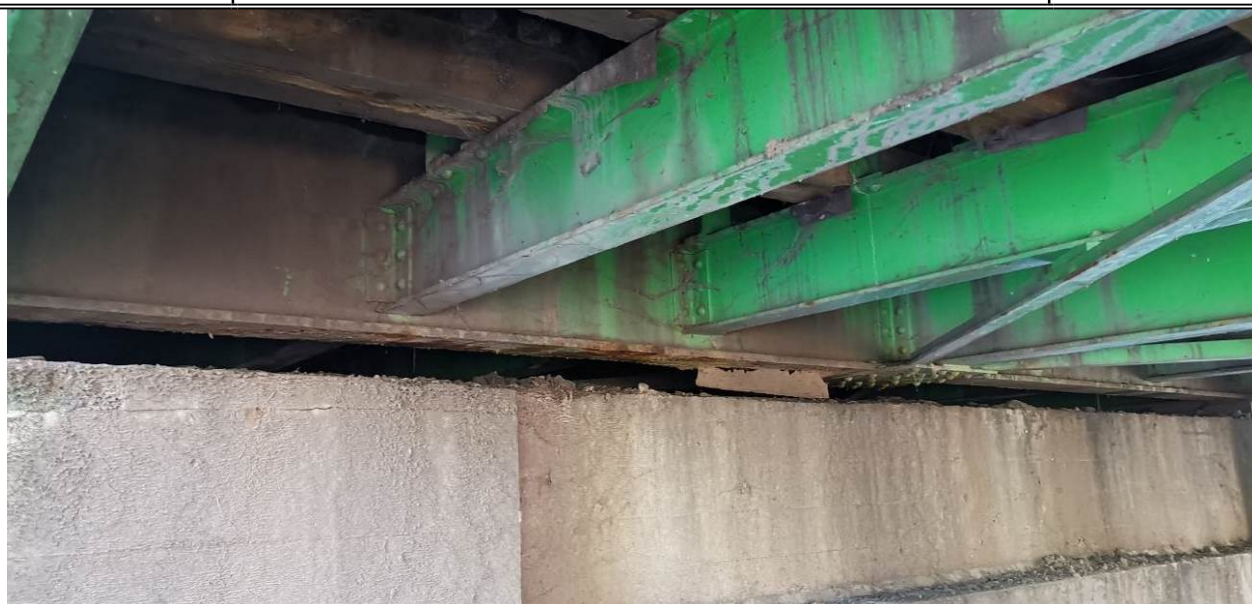
Fot.19. Fragment przęsła. Przęsło nurtowe. Widoczne zanieczyszczenia na powierzchni konstrukcji przyspieszające procesy degradacyjne oraz obniżające estetykę.

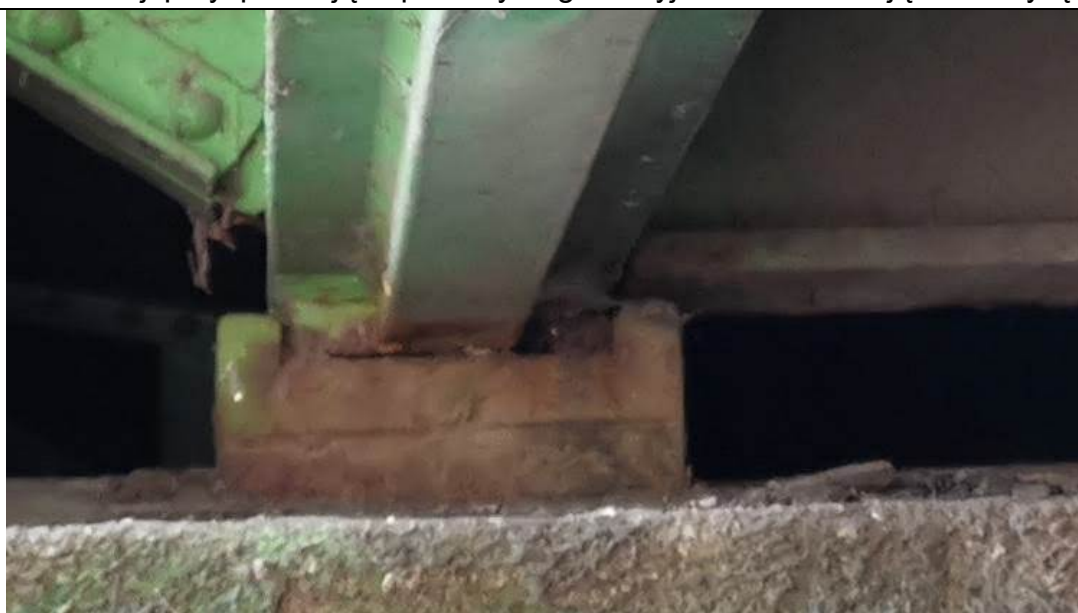
Fot.20. Widok na jedno z łożysko. Widoczne zanieczyszczenia oraz lokalna, niewielka korozja stali. Uszkodzenia dla pozostałych łożysk są analogiczne.

| 10. | <b>Stan łożysk: dostateczna (3)</b><br><i>Łożyska są zanieczyszczone. Widoczna lokalna korozja stali.</i> | |

| <b>7.</b> | <b>Łożyska:</b><br>Zalecenia z podziałem na prace w zakresie:<br>a) bieżącego utrzymania: <b>oczyszczenie z zanieczyszczeń – do 31.08.2021r.</b><br>b) ekspertyz, badań specjalistycznych, opracowania dokumentacji – <b>nie dotyczy</b><br>c) remontu lub przebudowy: <b>oczyszczenie, naniesienie smaru grafitowego – do 31.12.2026r.</b> | |

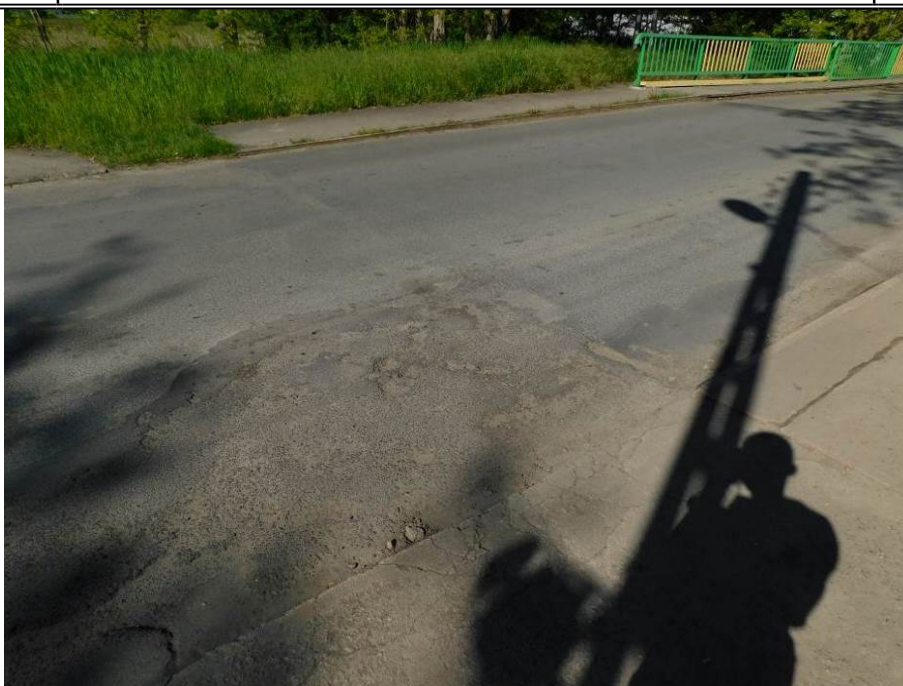
Fot.21. Dojazd do obiektu od strony Niesulic. Widoczne ubytki materiału, nierówności w nawierzchni drogi.

| 11. | <b>Stan dojazdów: dostateczna (3)</b><br><i>W nawierzchni asfaltowej na dojazdach do obiektu widoczne lokalne ubytki materiału oraz spękania – około 25% powierzchni. Stwierdzono ubytki betonu - nadlewki w chodniku lewym (od strony północnej), od strony w. Łąkie na dojeździe do obiektu, stwarzające możliwość potknięcia się pieszych. Znak pionowy – 15t – od strony Niesulic – widoczna delaminacja powłoki malarskiej, znak najprawdopodobniej nie spełnia wymogów w zakresie współczynnika odbicia światła. Zaleca się wykonanie przebudowy nawierzchni jezdni na dojazdach do obiektu, której celem będzie wyprofilowanie drogi w kierunku podłużnym ze spadkiem od obiektu mostowego i zaprojektowanie odprowadzenia wody poza jezdnię.</i> | |

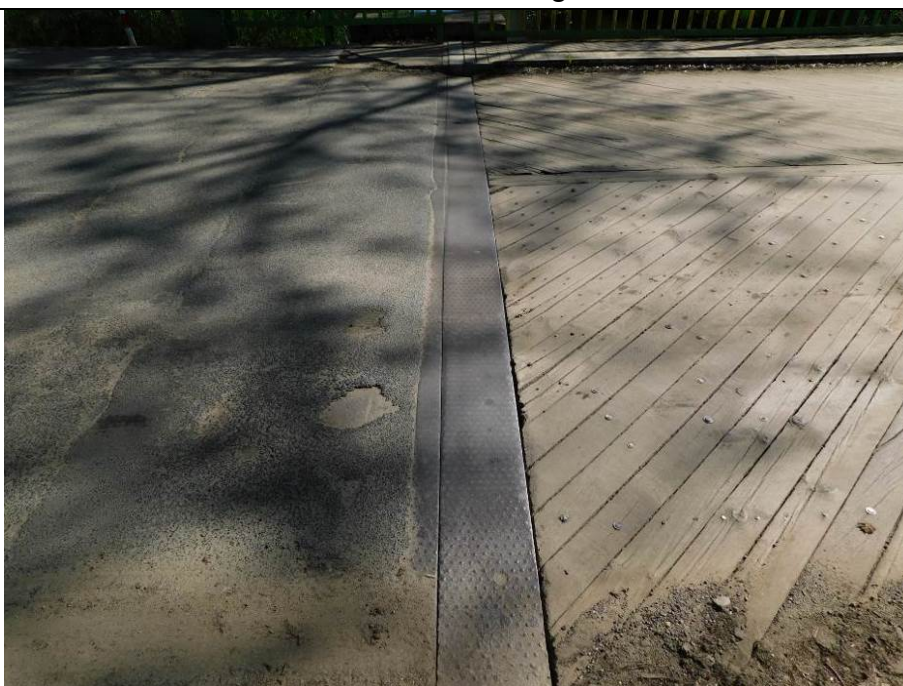
Fot.22. Dojazd do obiektu, Widoczne ubytki materiału, nierówności w nawierzchni drogi.

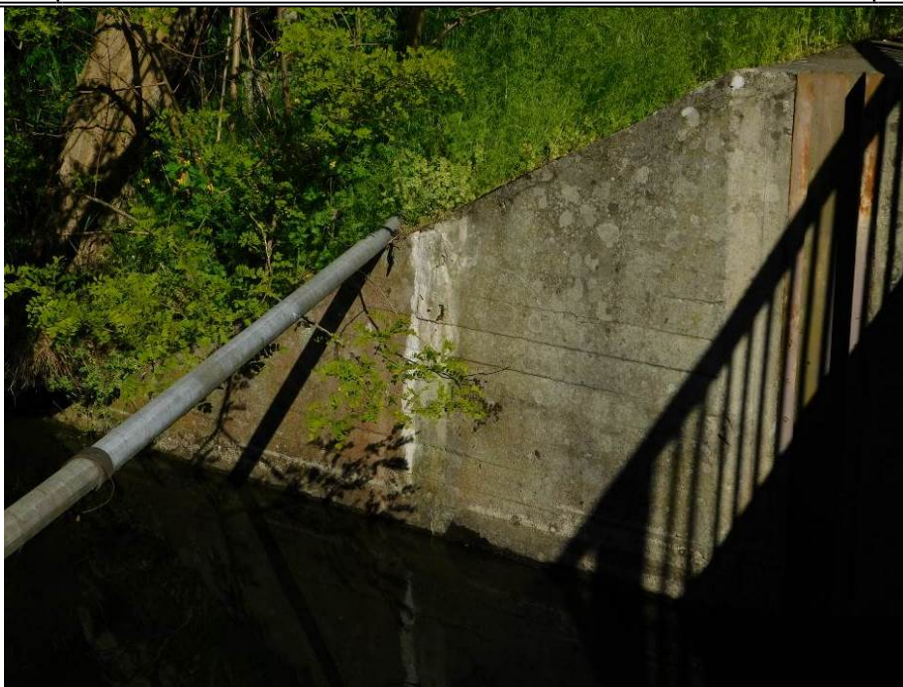
Fot.23. Przyczółek od strony w. Łąkie. Skrzydło północne. Widoczna wegetacja roślin na powierzchni konstrukcji, lokalne ubytki materiału oraz nieliczne wykwyty.

| 9.3. | <b>Stan skrzydeł (fundamentów i korpusów): dostateczna (3)</b><br><i>Nie stwierdzono oznak mogących świadczyć o nieprawidłowej pracy fundamentów skrzydeł. Podczas robót remontowych w 2010r. nie wykonano napraw skrzydeł. Stwierdzone uszkodzenia – zanieczyszczenia na powierzchni konstrukcji, miejscowa wegetacja roślin, pojedyncze niewielkie zarysowania, lokalne ubytki materiałów.</i> | |

| <b>4.</b> | <b>W podporach:</b><br>Zalecenia z podziałem na prace w zakresie:<br>a) bieżącego utrzymania: <b>oczyszczenie, usunięcie roślinności z powierzchni konstrukcji – do 31.06.2021r.</b><br>b) ekspertyz, badań specjalistycznych, opracowania dokumentacji – <b>nie dotyczy</b><br>c) remontu lub przebudowy: <b>oczyszczenie, iniekcja rys, uzupełnienie ubytków materiałów, wykonanie zabezpieczenia antykorozyjnego – do dnia 31.12.2026r.</b> | |

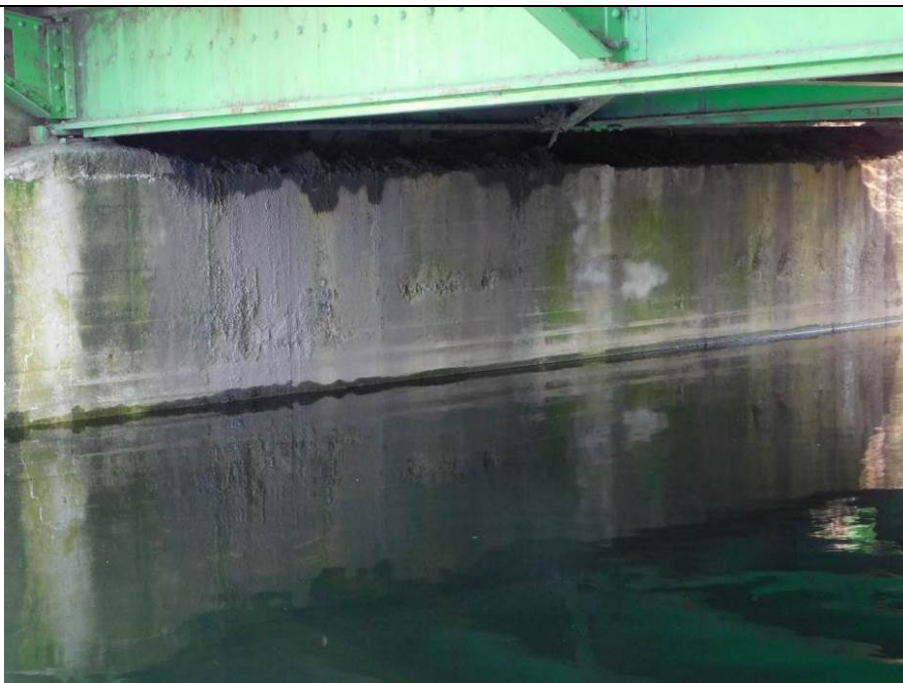
Fot.24. Przyczółek od strony w. Łąkie. Widoczne wykwyty w dolnej części podpory świadczą o lokalnie uszkodzonej izolacji. Wegetacja mikroorganizmów może przyspieszać procesy degradacyjne materiałów konstrukcji. Nisza podłożyskowa jest zanieczyszczona. Widoczne nieliczne zarysowania. Powierzchnia przyczółka jest zanieczyszczona. Widoczne zacieki i wykwyty w górnej części świadczą o nieszczelności w obrębie przykrycia szczeliny dylatacyjnej.

| <b>9.1.</b> | <b>Stan przyczółków (fundamentów i korpusów): dostateczna (3)</b><br><i>Nie stwierdzono oznak mogących świadczyć o nieprawidłowej pracy fundamentów podpór. Podczas robót remontowych w 2010r. nie wykonano napraw przyczółków. Oba przyczółki są w podobnym stanie technicznym.<br/>Stwierdzone uszkodzenia – nieliczne wykwyty świadczące o lokalnej uszkodzonej izolacji, zanieczyszczenia na powierzchni konstrukcji, miejscowa wegetacja roślin, pojedyncze niewielkie zarysowania, lokalne ubytki materiałów.<br/><u>Widoczne zacieki na powierzchni podpór świadczą o nieszczelności w obrębie przekrycia szczeliny dylatacyjnej blachą.</u></i> | |

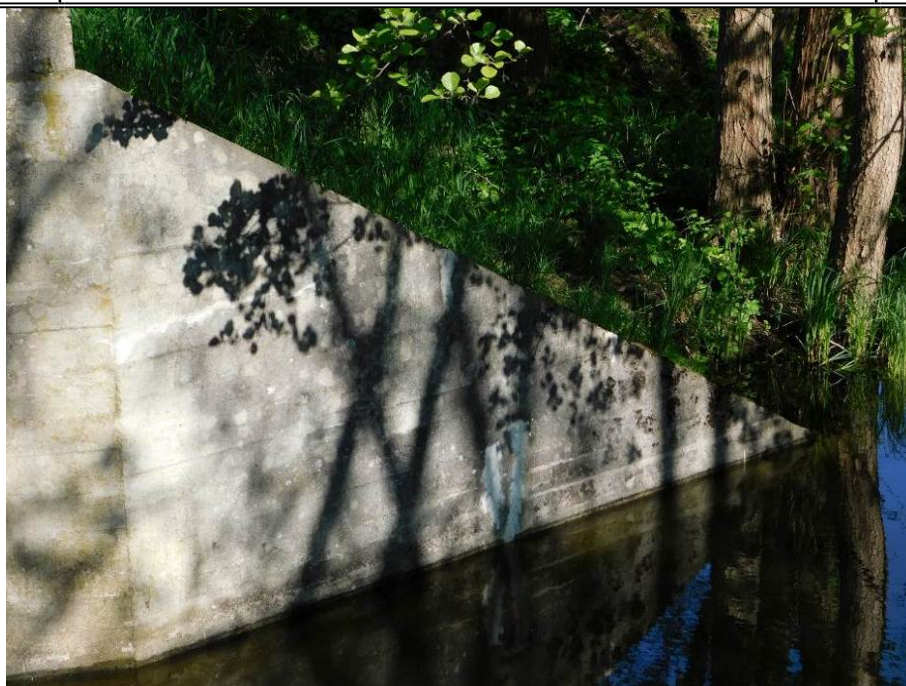
Fot.25. Przyczółek od strony w. Łąkie. Skrzydło południowe. Widoczne zarysowanie wraz z wykwitami. Powierzchnia jest omszona oraz zanieczyszczona.

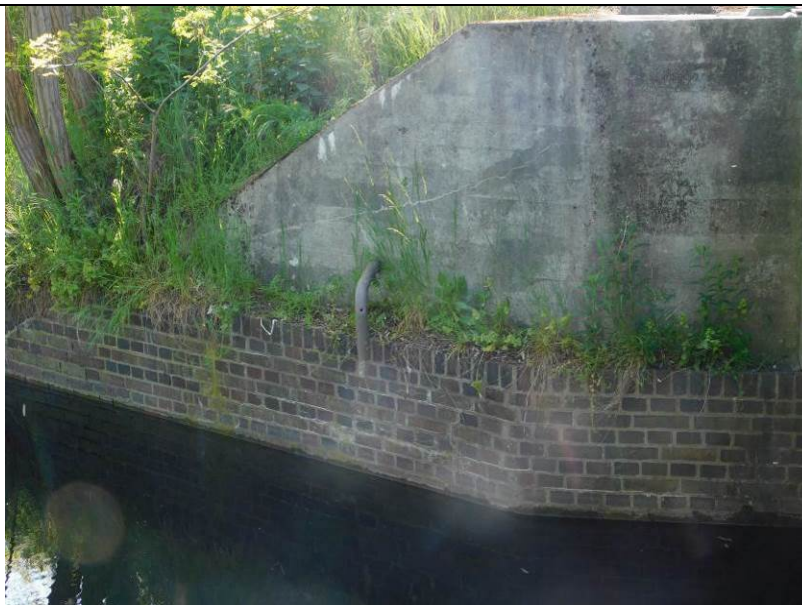
Fot.26. Skrzydło południowe filara. Na powierzchni widoczna wegetacja roślin przyspieszająca procesy destrukcji materiałów konstrukcji. Stwierdzono nieliczne wykwyty oraz zarysowania i ubytki materiałów.

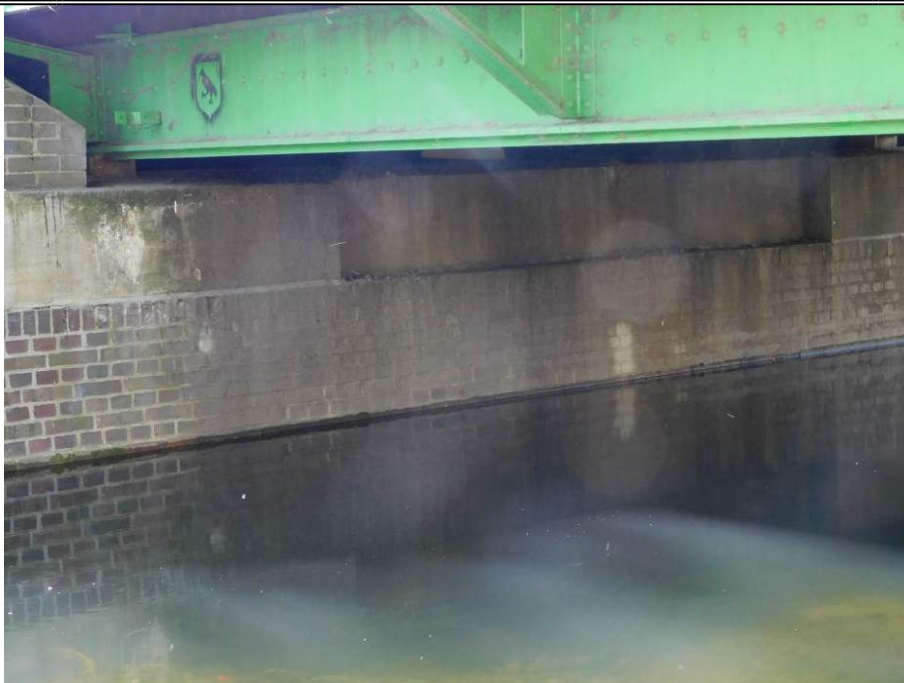
Fot.27. Widok ogólny na filar, od strony przęsła nurtowego. Podpora jest zanieczyszczona, widoczna vegetacja roślin oraz nieliczne wykwyty.

| 9.2. | <b>Stan filarów (fundamentów i korpusów): dostateczna (3)</b><br><i>Nie stwierdzono oznak mogących świadczyć o nieprawidłowej pracy fundamentu filara. Podczas robót remontowych w 2010r. nie wykonano napraw filara. Stwierdzone uszkodzenia – zanieczyszczenia na powierzchni konstrukcji, miejscowa wegetacja roślin, pojedyncze niewielkie zarysowania, lokalne ubytki materiałów.</i> | |

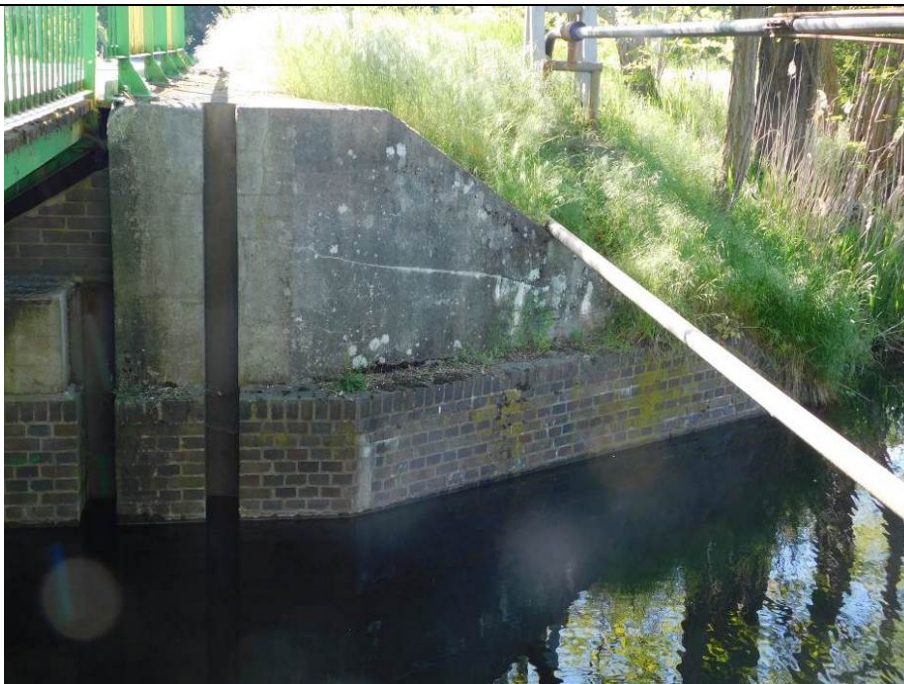
Fot.28. Skrzydło północne filara. Widoczna rysa z wykwittem, vegetacja roślin na powierzchni, zanieczyszczenia.
