## PROGRAM PRAC KONSERWATORSKICH

### ELEWACJE KOŚCIOŁA

KOŚCIÓŁ PARAFIALNY P. W. WNIEBOWZIECIA  
NAJŚWIĘTSZEJ MARII PANNY W KSIĄŻNICACH WIELKICH

KRAKÓW, CZERWIEC 2023

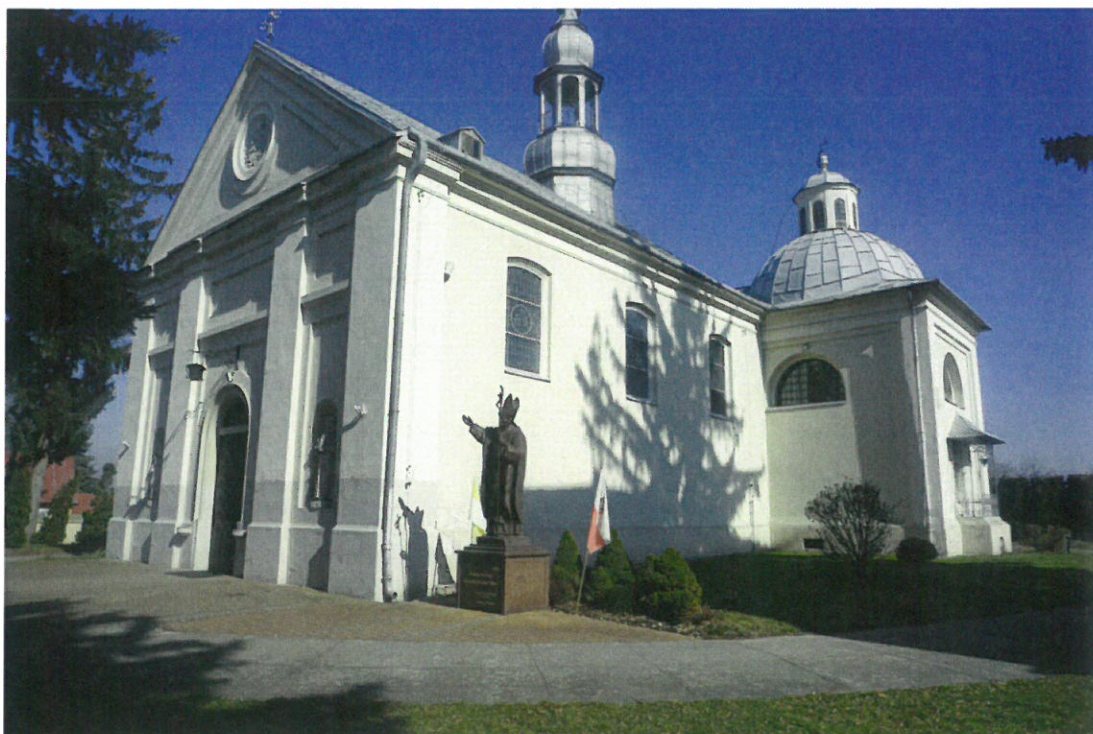
Fot. 1 Kościół parafialny p.w. Wniebowzięcia Najświętszej Marii Panny w Książnicach Wielkich. Elewacje zewnętrzne, widok na ścianę zachodnią i południową. Widoczne zniszczenia tynków i wymalowania ścian w dolnych partiach murów wynikające z zawilgocenia związanego z niesprawnym systemem odprowadzenia wód opadowych.

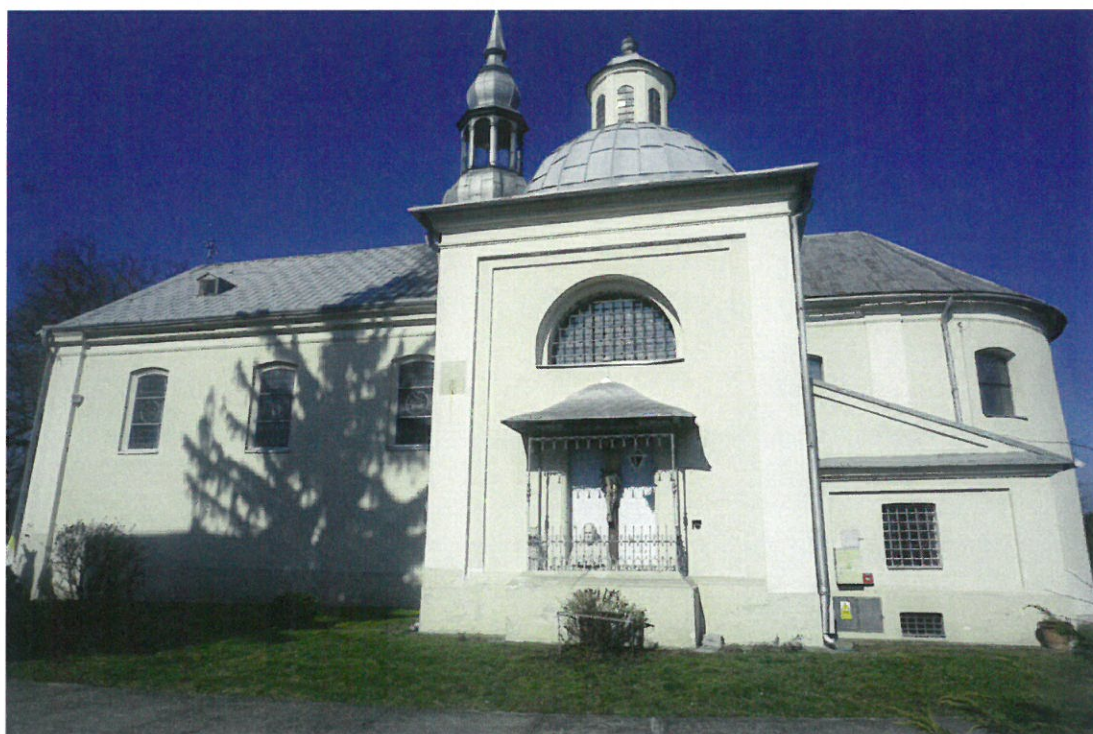
Fot. 2 Kościół parafialny p.w. Wniebowzięcia Najświętszej Marii Panny w Książnicach Wielkich. Elewacje zewnętrzne, widok na ścianę południową. Widoczne zniszczenia tynków i wymalowania ścian w dolnych partiach murów wynikające z zawilgocenia związanego z niesprawnym systemem odprowadzenia wód opadowych.

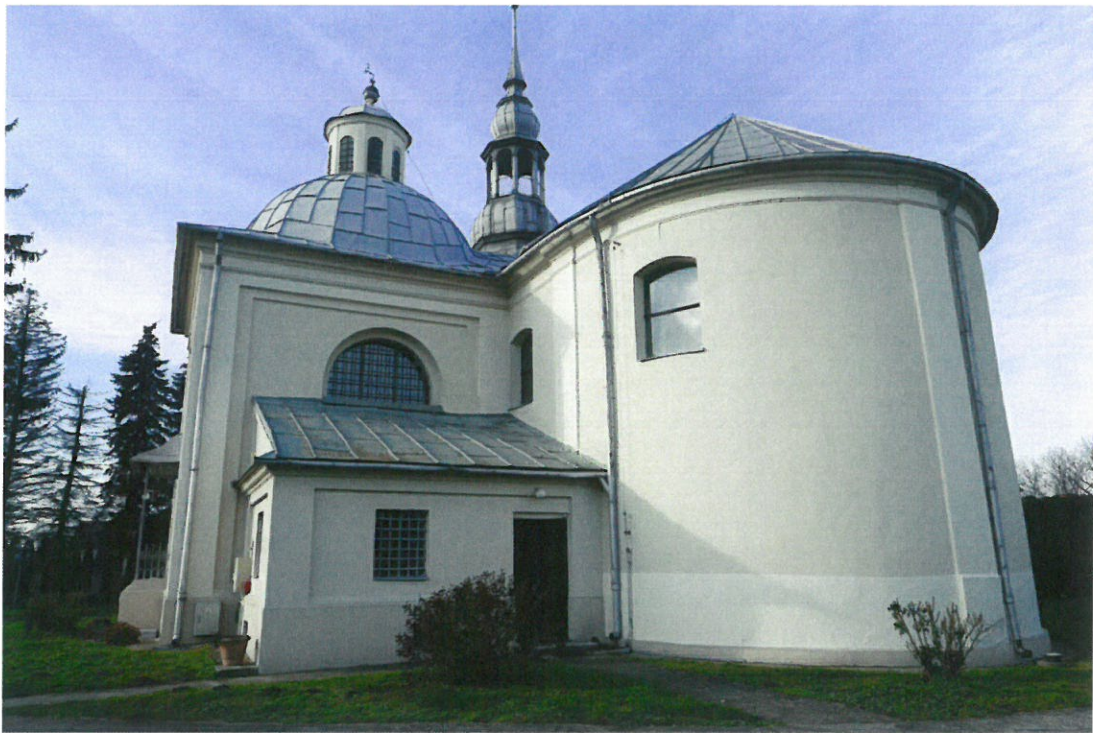
Fot. 3 Kościół parafialny p.w. Wniebowzięcia Najświętszej Marii Panny w Książnicach Wielkich. Elewacje zewnętrzne, widok od strony wschodniej. Widoczne zniszczenia tynków i wymalowania ścian w dolnych partiach murów wynikające z zawilgocenia związanego z niesprawnym systemem odprowadzenia wód opadowych.

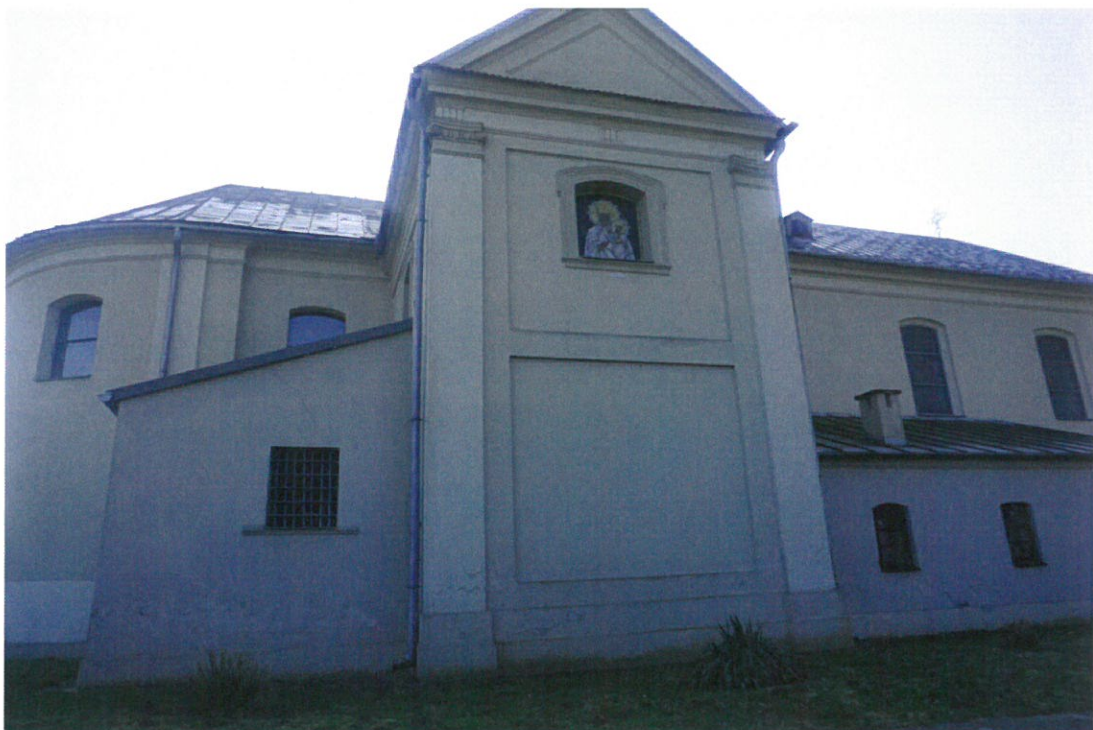
Fot. 4 Kościół parafialny p.w. Wniebowzięcia Najświętszej Marii Panny w Książnicach Wielkich. Elewacje zewnętrzne, widok na ścianę północną. Widoczne zniszczenia tynków i wymalowania ścian w dolnych partiach murów wynikające z zawilgocenia związanego z niesprawnym systemem odprowadzenia wód opadowych.

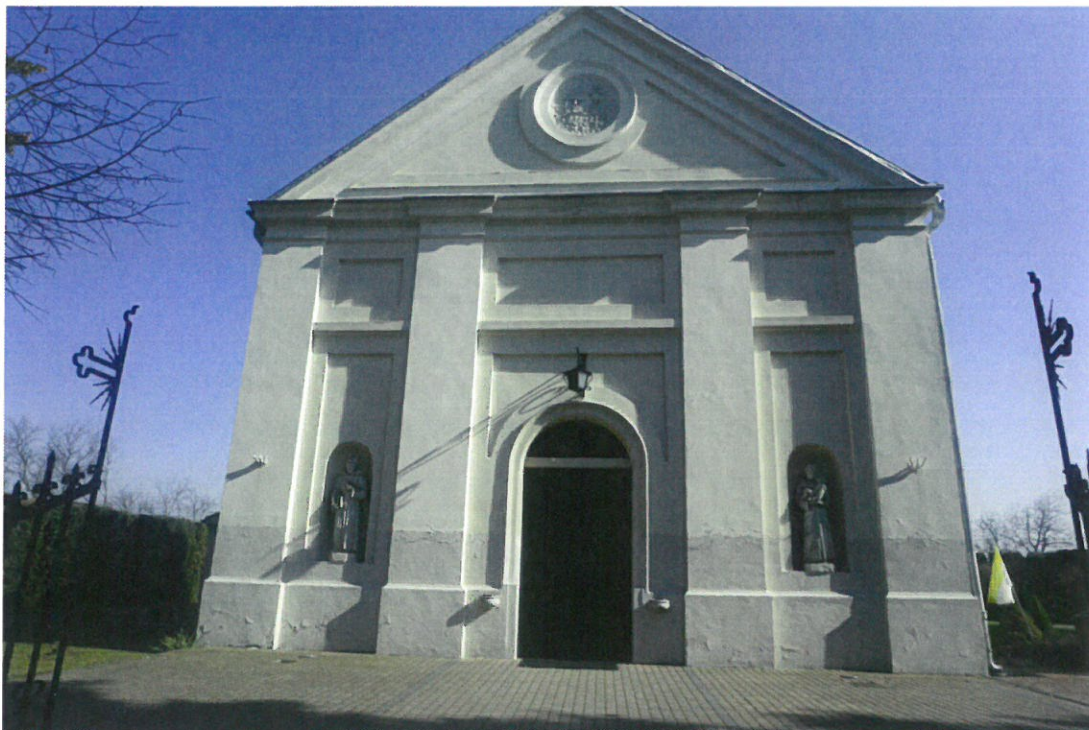
Fot. 5 Kościół parafialny p.w. Wniebowzięcia Najświętszej Marii Panny w Książnicach Wielkich. Elewacje zewnętrzne, widok na ścianę zachodnią. Widoczne zniszczenia tynków i wymalowania ścian w dolnych partiach murów wynikające z zawilgocenia związanego z niesprawnym systemem odprowadzenia wód opadowych.

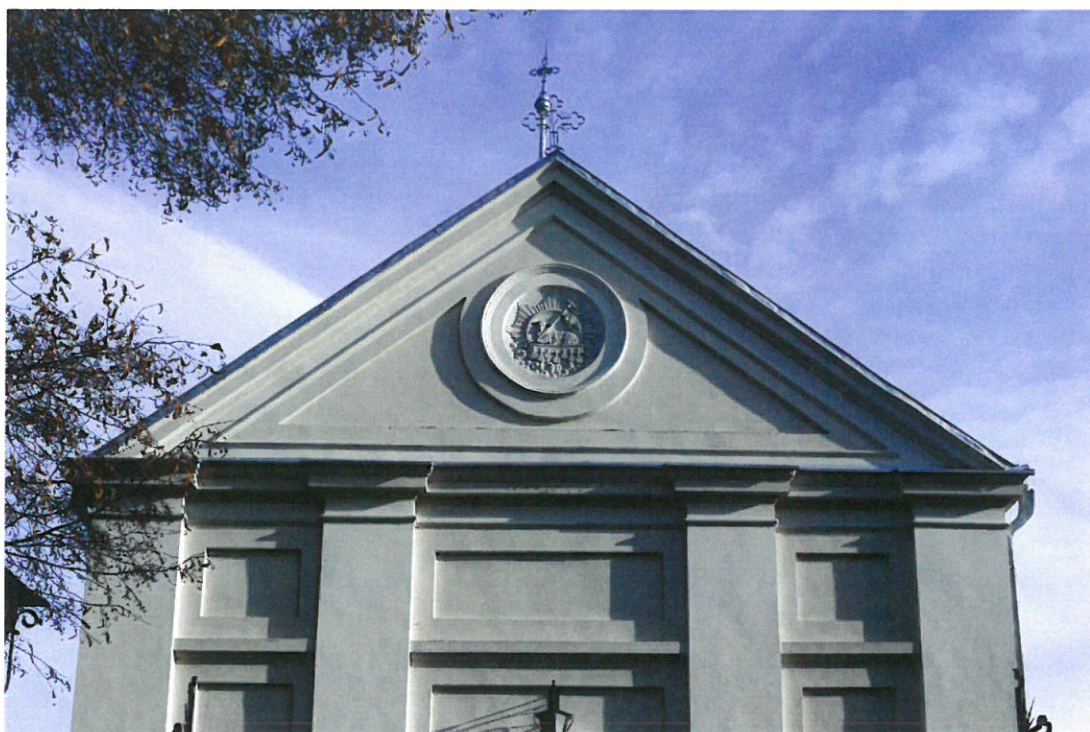
Fot. 6 Kościół parafialny p.w. Wniebowzięcia Najświętszej Marii Panny w Książnicach Wielkich. Kościół parafialny p.w. Wniebowzięcia Najświętszej Marii Panny w Książnicach Wielkich. Elewacje zewnętrzne, szczyt ściany zachodniej. Widoczne zniszczenia gzymsu wieńczącego i wymalowania ścian wynikające z zawilgocenia związanego z uszkodzeniami ofasowań.

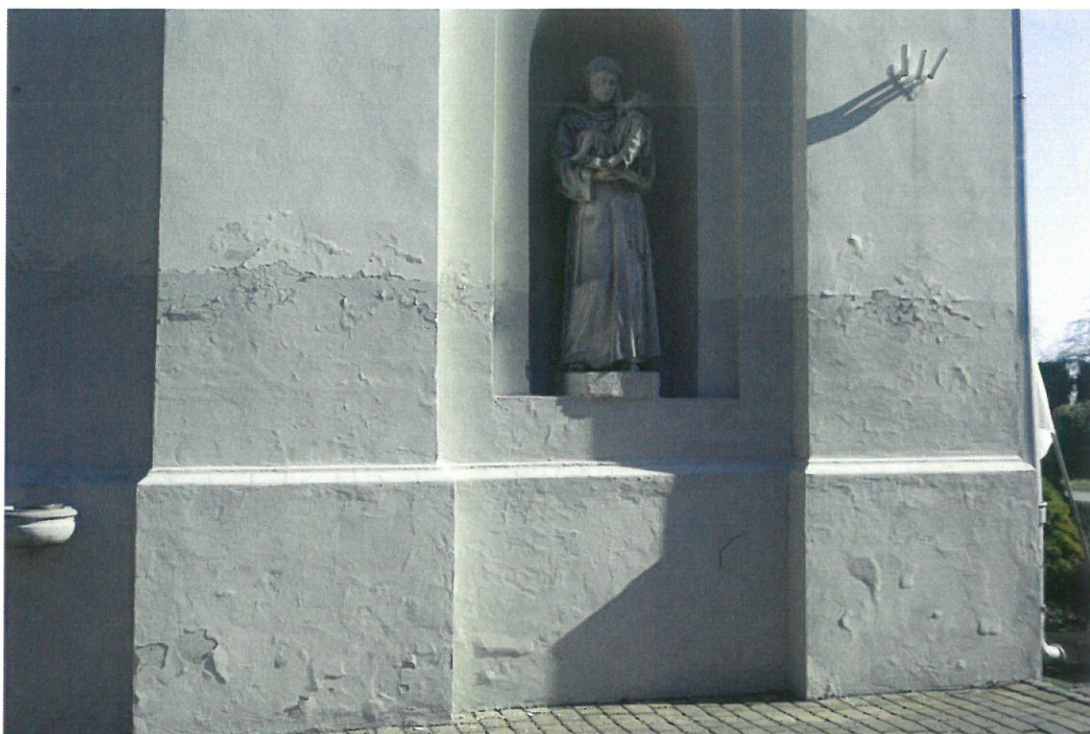
Fot. 7 Kościół parafialny p.w. Wniebowzięcia Najświętszej Marii Panny w Książnicach Wielkich. Elewacje zewnętrzne, partie cokołowe ściany zachodniej, część południowa. Widoczne zniszczenia tynków i wymalowania ścian w dolnych partiach murów wynikające z zawilgocenia związanego z niesprawnym systemem odprowadzenia wód opadowych.

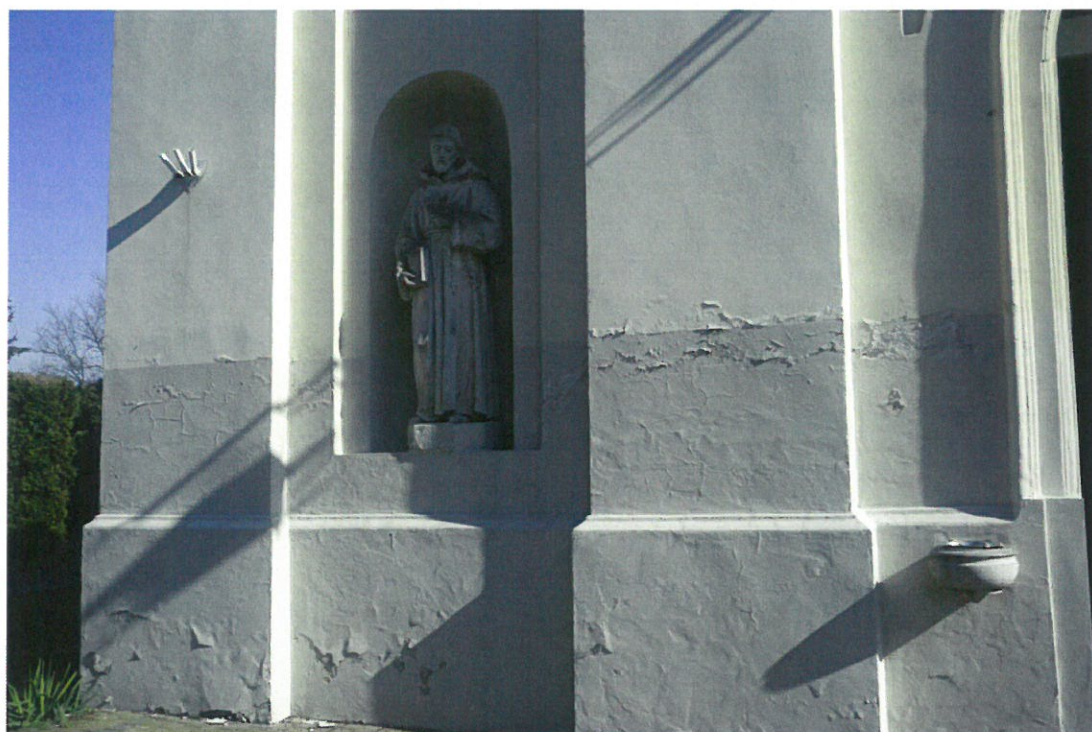
Fot. 8 Kościół parafialny p.w. Wniebowzięcia Najświętszej Marii Panny w Książnicach Wielkich. Elewacje zewnętrzne, partie cokołowe ściany zachodniej, część północna. Widoczne zniszczenia tynków i wymalowania ścian w dolnych partiach murów wynikające z zawilgocenia związanego z niesprawnym systemem odprowadzenia wód opadowych.

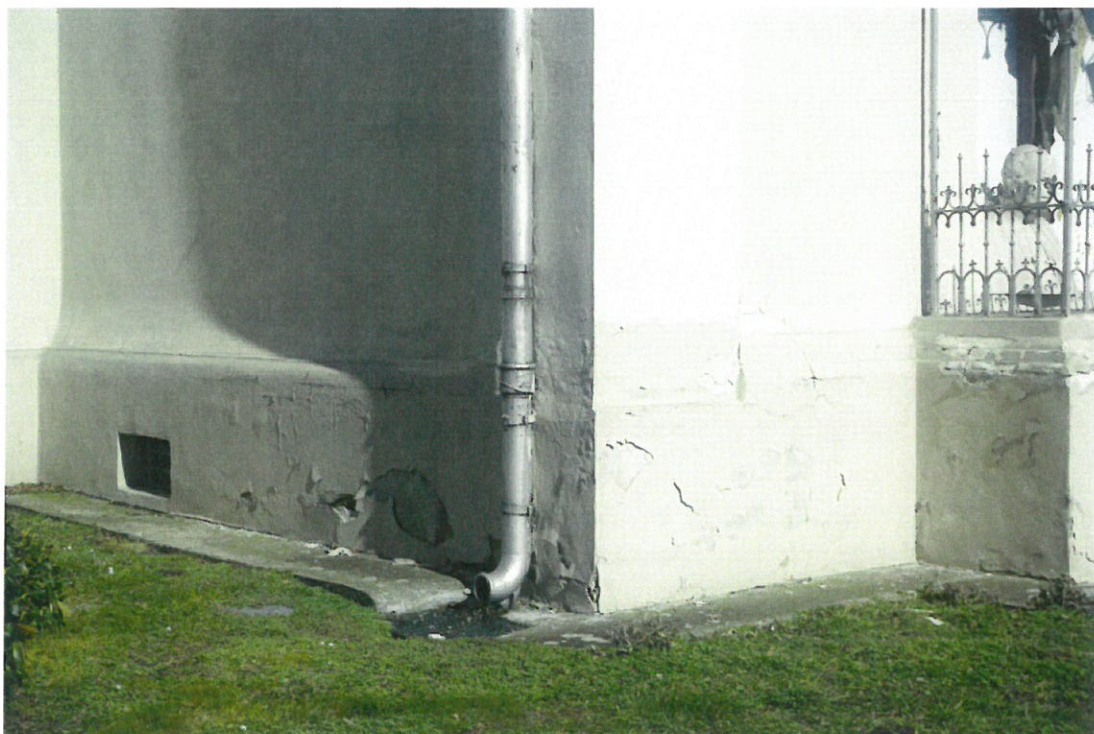
Fot. 9 Kościół parafialny p.w. Wniebowzięcia Najświętszej Marii Panny w Książnicach Wielkich.  
Elewacje zewnętrzne, partie cokołowe ściany południowej. Widoczne zniszczenia tynków i wymalowania ścian w dolnych partiach murów wynikające z zawilgocenia związanego z niesprawnym systemem odprowadzenia wód opadowych.

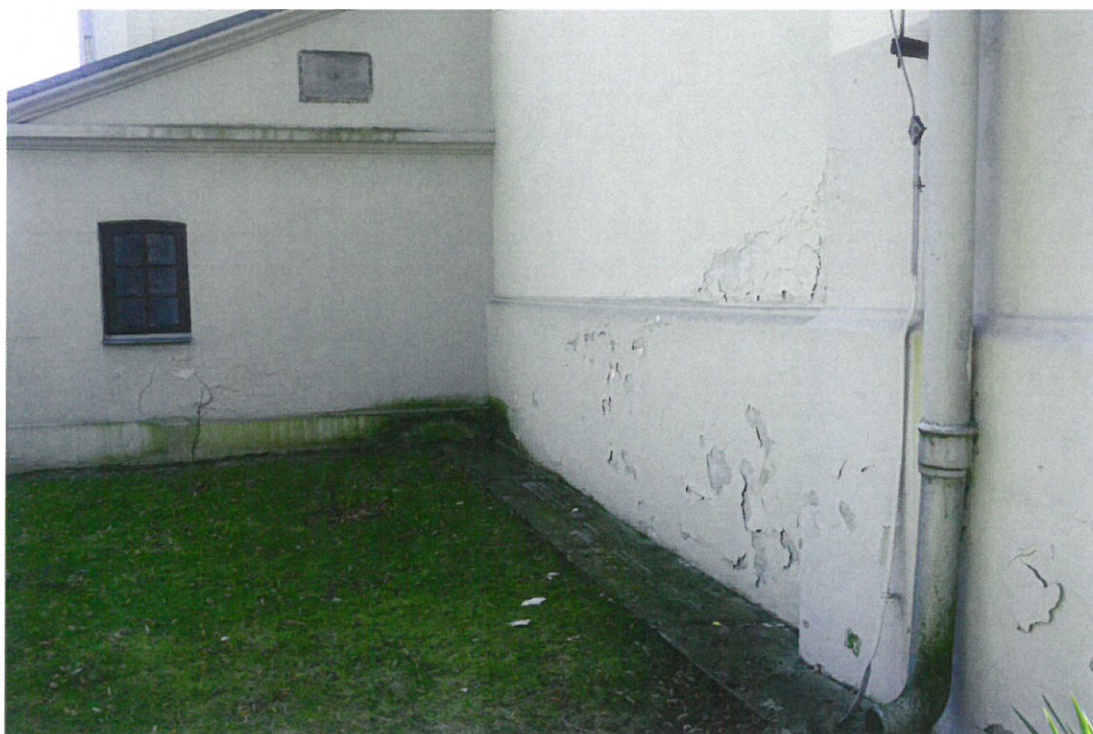
Fot. 10 Kościół parafialny p.w. Wniebowzięcia Najświętszej Marii Panny w Książnicach Wielkich  
Elewacje zewnętrzne, partie cokołowe ściany północnej. Widoczne zniszczenia tynków i wymalowania ścian w dolnych partiach murów wynikające z zawilgocenia związanego z niesprawnym systemem odprowadzenia wód opadowych.

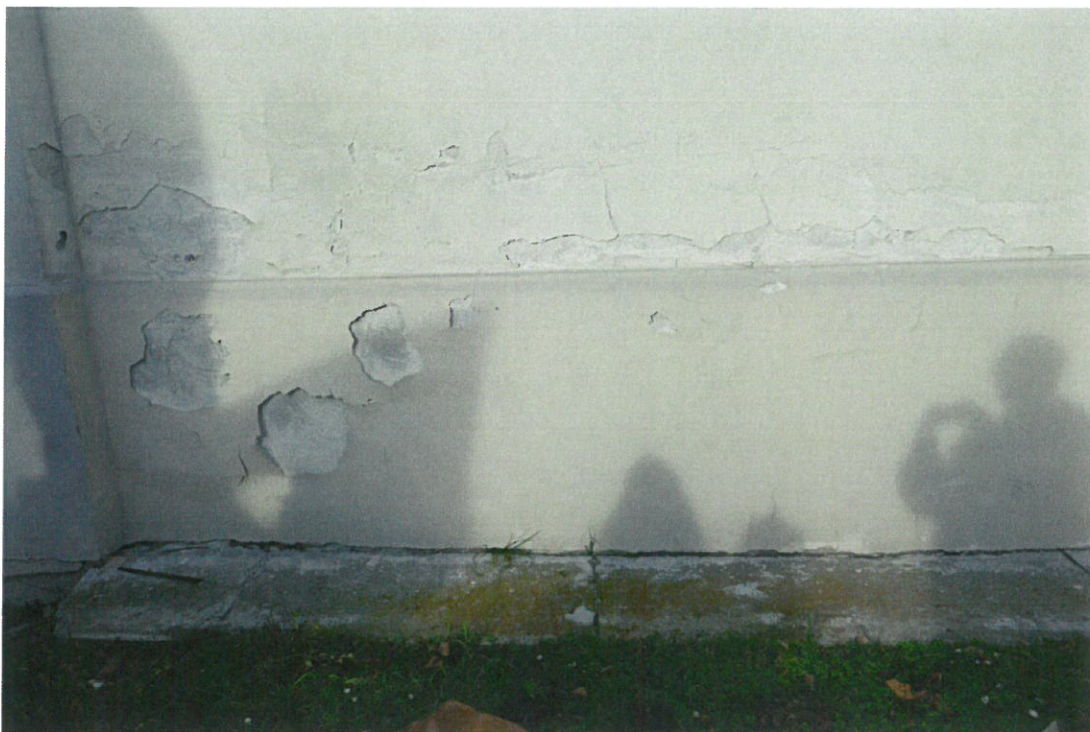
Fot. 11 Kościół parafialny p.w. Wniebowzięcia Najświętszej Marii Panny w Książnicach Wielkich. Elewacje zewnętrzne, partie cokołowe ścian południowej. Widoczne zniszczenia tynków i wymalowania ścian w dolnych partiach murów wynikające z zawilgocenia związanego z niesprawnym systemem odprowadzenia wód opadowych i spękaniem betonowej opaski.

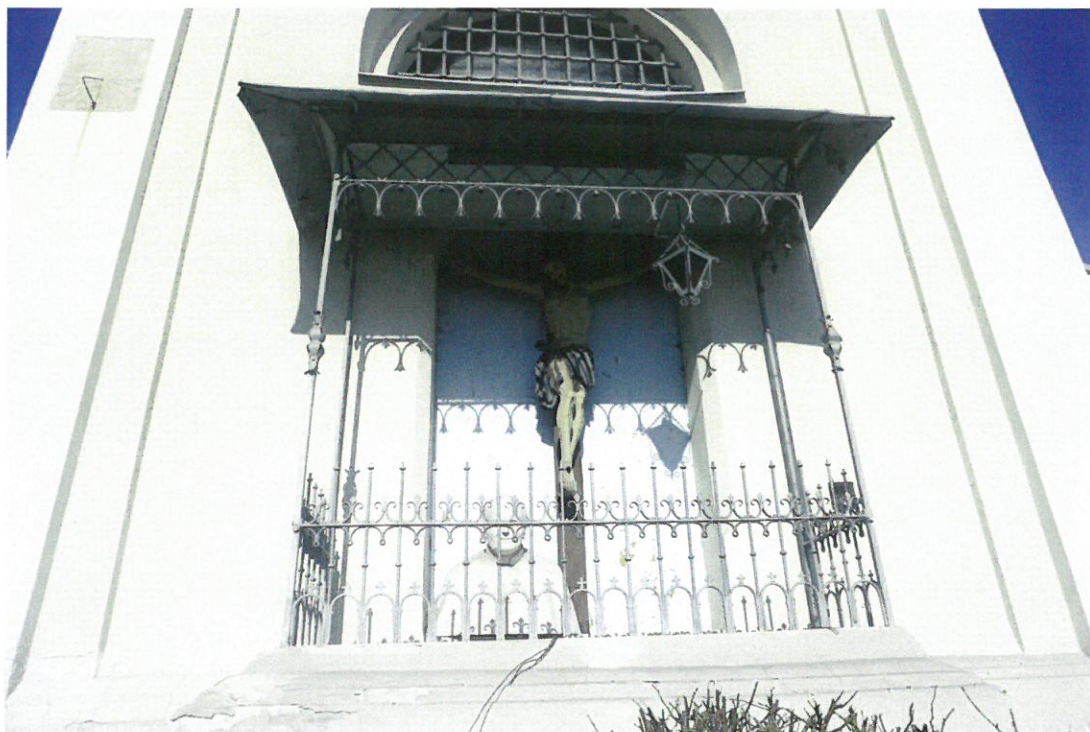
W niszy elewacji kaplicy NMP Niepokalanego Poczęcia od południa znajduje się drewniana figura Chrystusa Ukrzyżowanego która jest osłonięta drewnianym daszkiem. Figurę pokrywa współczesna dekoracja malarska nie posiadająca walorów artystycznych: brązowa malatura krzyża, różowo-ugrowa karnacja, szaro-niebieskie perizonium, czarne włosy i broda. Struktura daszku została współcześnie wymalowana na szaro. Wymalowania figury Chrystusa, krzyża i daszku są zabrudzone, spękanne, odspojone, łuszczą się i odpadają. Drewno figury, krzyża i daszku jest silnie spękanne, jego struktura uległa osłabieniu. Powstały ubytki i uszkodzenia wymalowań i drewna zarysowania, obicia, liczne drobne ubytki. Tynki w tle Chrystusa, zapewne naprawiane, przemalowano w latach 80-tych niebieską farbą. Jednoskrzydłowe drzwi do kruchty i zakrystii z metalowym zamkiem klamkami i zawiasami są pokryte brązowym współczesnym wymalowaniem. Powstały spękania i uszkodzenia mechaniczne wymalowań i drewna w efekcie intensywnego użytkowania: zarysowania, obicia, liczne drobne ubytki. Metal skorodował.

Figura Chrystusa Ukrzyżowanego w niszy elewacji kaplicy NMP Niepokalanego Poczęcia pod okapem i w przyziemi otoczona jest ażurową, stalową, ornamentalną balustradą. Metal pokrywa szare, współczesne wymalowanie farbą. Obecnie jest skorodowany, szare wymalowanie posiada spękania, łuszczy się i odpada, powstały ubytki. W oknach wszystkich elewacji znajdują się metalowe, historyczne kraty pokryte współczesnym szarym wymalowaniem z okresu renowacji elewacji. Obecnie są skorodowane, farby łuszczą się i odpadają. Z metalu wykonano współcześnie drzwi frontowe pokryte czarnym wymalowaniem. Metal skorodował. Farby posiadają zniszczenia i mechaniczne uszkodzenia.

Fot. 12 Kościół parafialny p.w. Wniebowzięcia Najświętszej Marii Panny w Książnicach Wielkich. Chrystus Ukrzyżowany wraz z drewnianym zadaszeniem i metalową ozdobną balustradą – elewacja południowa. Widoczne przemalowania figury i krzyża.

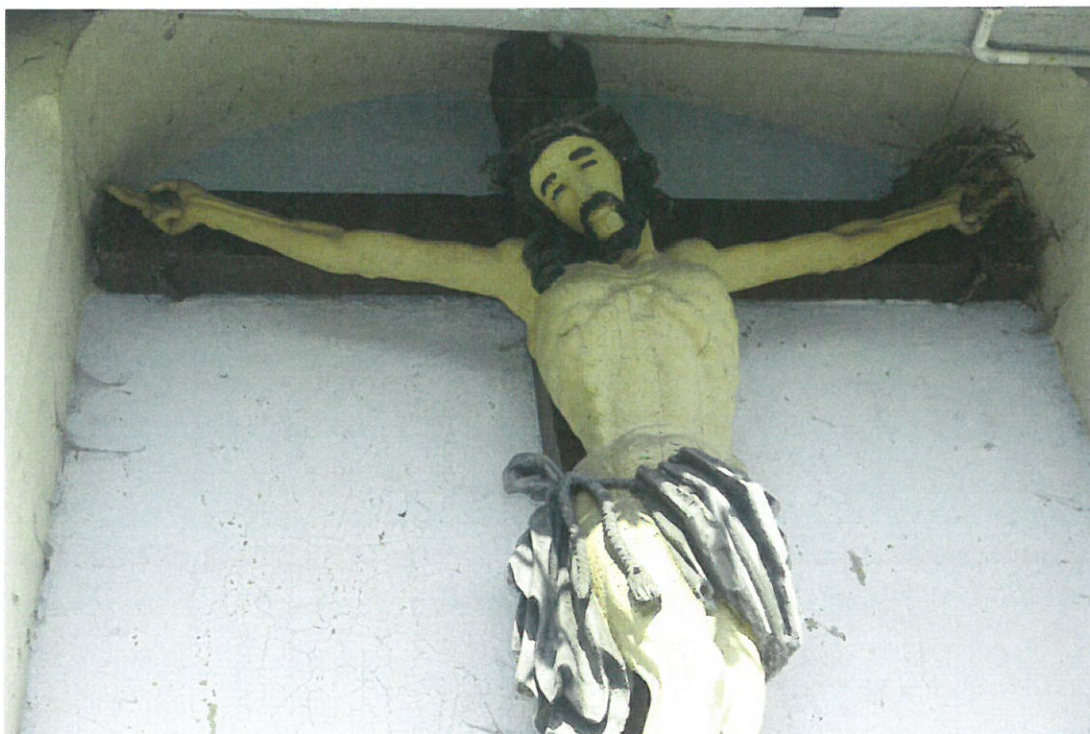
Fot. 13 Kościół parafialny p.w. Wniebowzięcia Najświętszej Marii Panny w Książnicach Wielkich. Chrystus Ukrzyżowany – elewacja południowa. Widoczne przemalowania figury i krzyża.

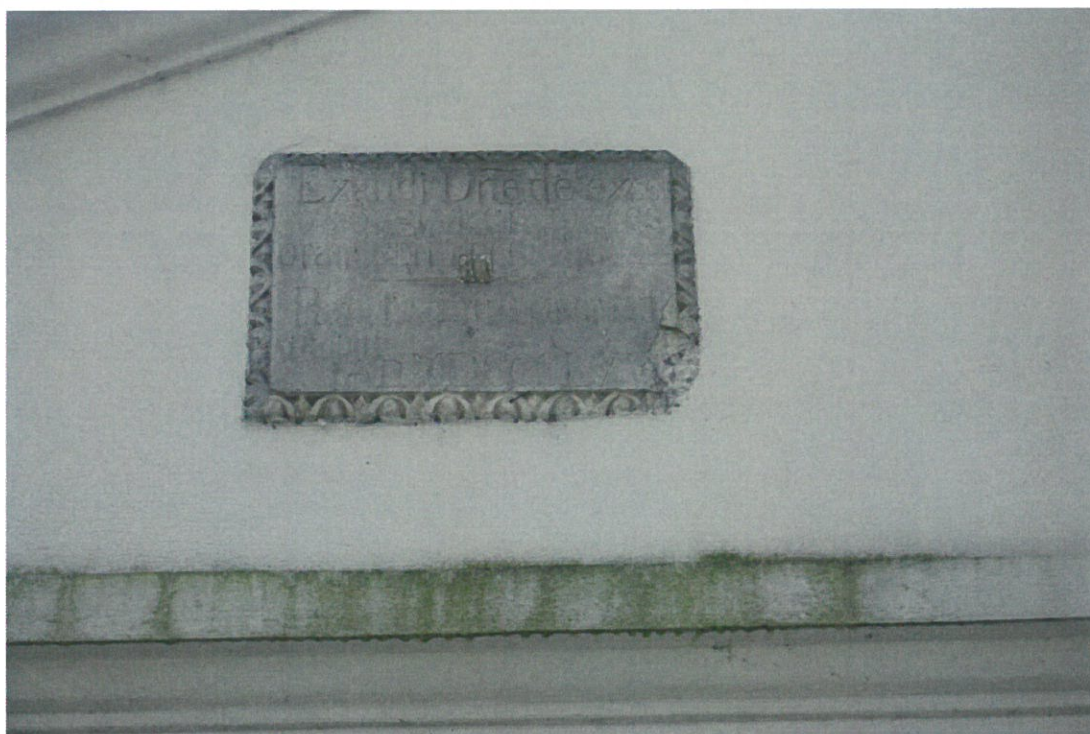
Fot. 14 Kościół parafialny p.w. Wniebowzięcia Najświętszej Marii Panny w Książnicach Wielkich. Kamienna tablica z inskrypcjami na elewacji dawnej zakrystii. Widoczne zniszczenia kamieniarki.

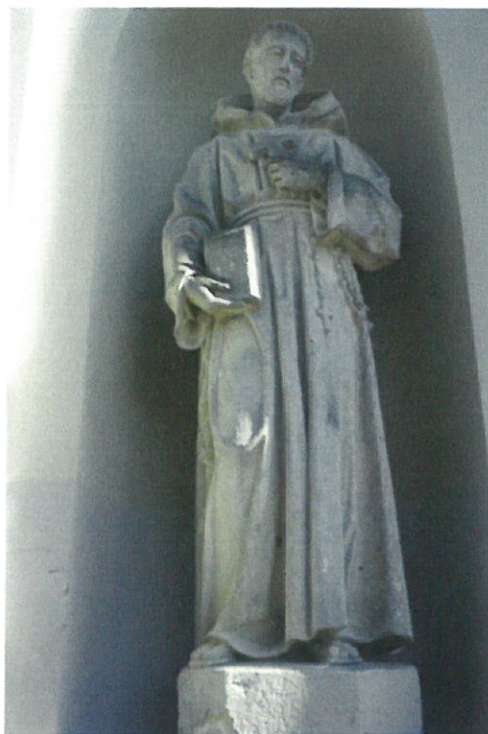
Fot. 15 Kościół parafialny p.w. Wniebowzięcia Najświętszej Marii Panny w Książnicach Wielkich.  
Kamienna figura św. Franciszek z Asyżu – elewacja zachodnia. Widoczne zniszczenia kamieniarki.

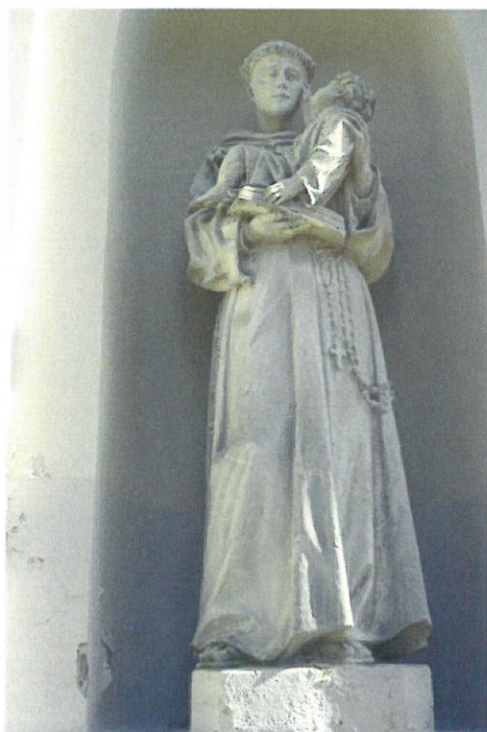
Fot. 16 Kościół parafialny p.w. Wniebowzięcia Najświętszej Marii Panny w Książnicach Wielkich.  
Kamienna figura św. Antoni Padewski – elewacja zachodnia. Widoczne zniszczenia kamieniarki.

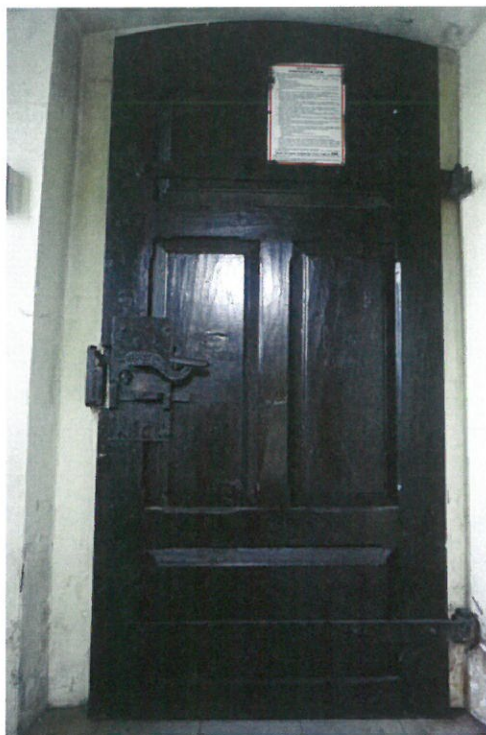
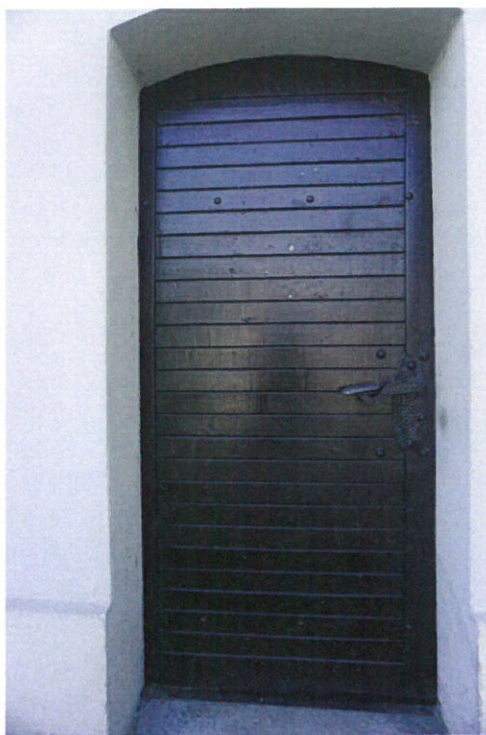
Fot. 17 Kościół parafialny p.w. Wniebowzięcia Najświętszej Marii Panny w Książnicach Wielkich.  
Drzwi do kruchty od południa. Widoczne zniszczenia drewna i wymalowania oraz korozja metalu.

Fot. 18 Kościół parafialny p.w. Wniebowzięcia Najświętszej Marii Panny w Książnicach Wielkich.  
Drzwi do kruchty od południa. Widoczne zniszczenia drewna i wymalowania oraz korozja metalu.
