**PROJEKT:**                   **PROJEKT ARCHITEKTONICZNO-BUDOWLANY**  
**REMONTU CERKWI**  
**PW. BRACI MACHABEUSZÓW**

**ETAP:**                       **PROJEKT ZAMIENNY**

### OCENA STANU ZACHOWANIA SZALÓWEK WEWNĘTRZNYCH ŚCIENNYCH I SUFITOWYCH ORAZ SCHODÓW NA STRYCH CERKWI PW. BRACI MACHABEUSZÓW na dz. nr ewid. 529/1, obręb Lipiny, gm. Hajnówka wpisanej do rejestru zabytków nieruchomości województwa podlaskiego pod nr A-606

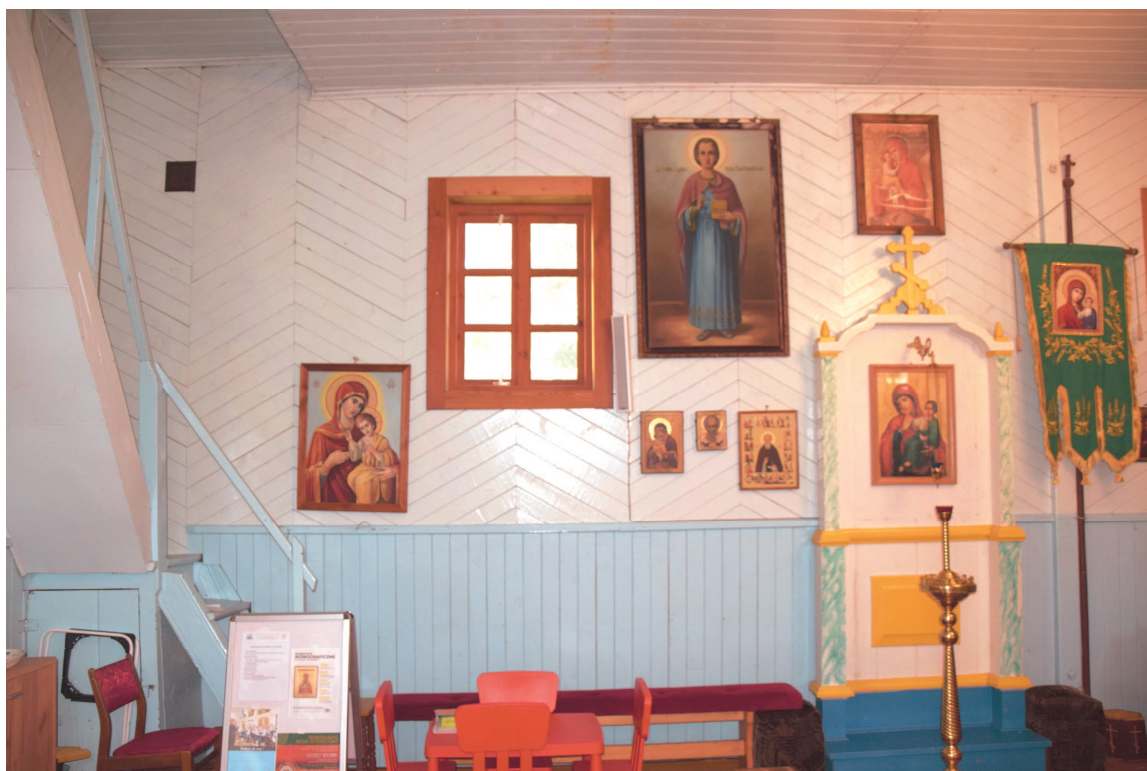
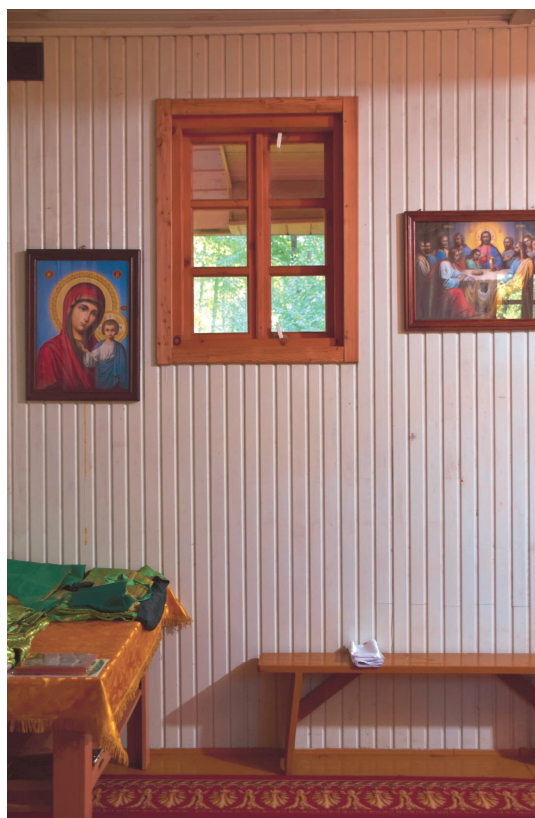
Szalówki drewniane o zróżnicowanym układzie. W nawie głównej do ok. 1,5 m szalówki w układzie pionowym, zakończone gzymsem, powyżej w układzie w jodełkę.

W prezbiterium układ mieszany, na ścianie północnej układ analogiczny jak w nawie głównej zaś ściana południowa i wschodnia układ szalówki w pionie na całej wysokości ścian, w zakrystii układ szalówek również mieszany.

Zastosowane szalówki posiadają różne wzornictwo wykończenia, ewidentnie współczesnego, część desek o krawędziach prostych, część desek z rantem zaś szalówki pionowe w prezbiterium typowo boazeryjne.

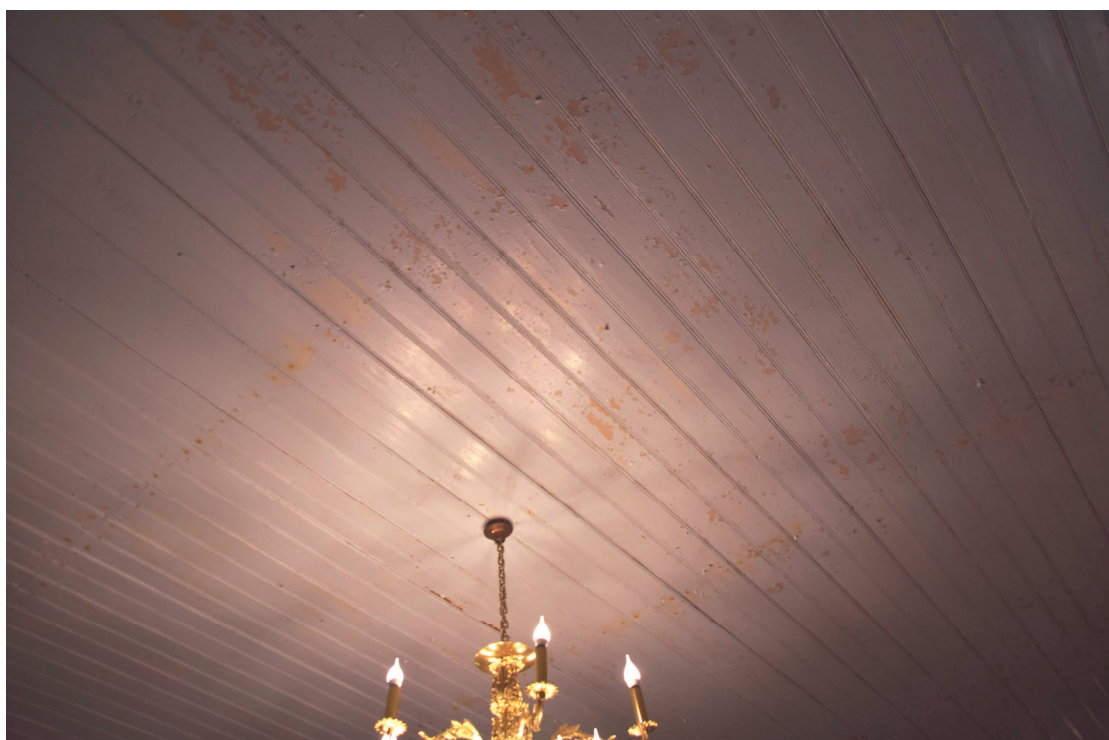
Szalówki sufitowe drewniane, wielokrotnie malowane.

Wzór szalówek sufitowych zupełnie odmienny od ściennych, niejednorodny na całym suficie. W nawie głównej i prezbiterium jest zupełnie inny niż w zakrystii.

Szalówki ewidentnie współczesne.

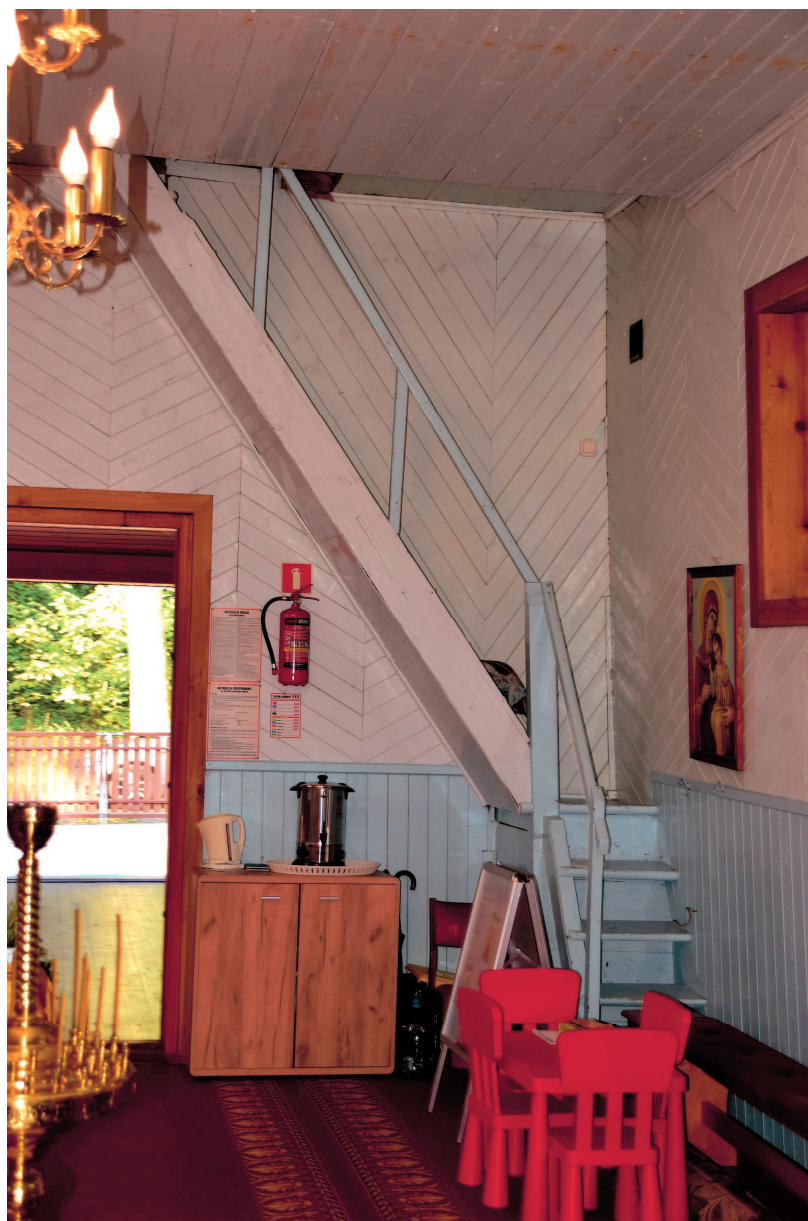
Schody drewniane, zabiegowe o konstrukcji policzkowej. Stopnie mocno zniszczone. Wykonanie całej konstrukcji schodów wygląda niedbale, jakby były wykonane na wprędce lub przez niewykwalifikowanego cieślę.

Prawdopodobnie aby zakryć zły stan techniczny zostały obite od dołu płytą pilśniową twardą, która z powodu zawilgocenia mocno się poodkształcała.

- istniejące schody zdemontować

- 
- wykonać nowe schody na wzór istniejących

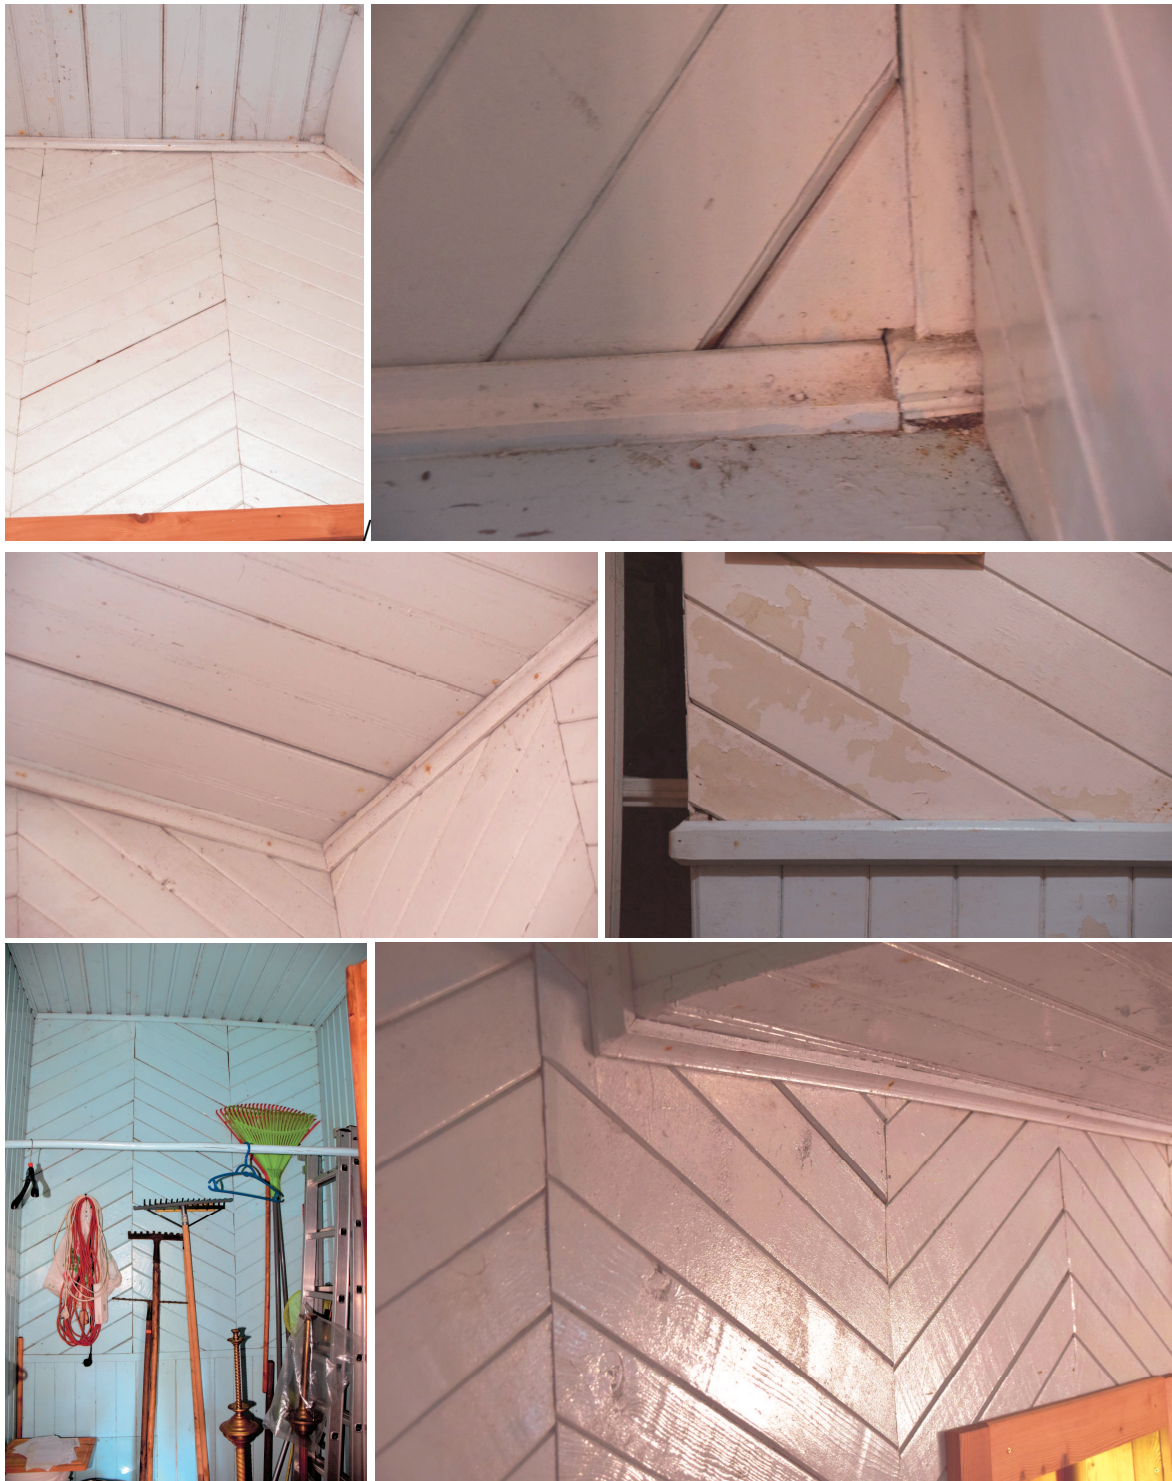
## 4.2 SZALÓWKI WEWNĘTRZNE ŚCIENNE

Na podstawie dokonanych pomiarów i oględzin stwierdza się, że stan techniczny poszczególnych elementów szalówek jest:

- montażu szalówek – średni i zły – spore szpary między deskami, montaż nieprecyzyjny, miejscami niedbały.
- stan techniczny samych desek – zły – część desek trwale uszkodzona, z miejscowymi ubytkami
- stan powłok lakierniczych – zły - wielokrotnie malowane, łuszczące się
- stan estetyczny – bardzo zły - szalówki różnego wzoru, wielokrotnie malowane farbami olejnymi, łuszczące się

- istniejące szalówki wewnętrzne należy zdemontować
- **po demontażu szalówek przed ewentualnym szlifowaniem/czyszczeniem konstrukcji ścian należy powiadomić PWKZ w celu ustalenia dalszego toku postępowania z elementami konstrukcji.**
- dokonać przeglądu ścian konstrukcyjnych – obecnie zakrytych
- jeśli ściany były malowane, należy je przeszlifować - według ustaleń z PWKZ
- nowe szalówki drewniane z drewna iglastego
- gruntowanie szalówek: np. Capadur Impregnieur Lasur firmy Caparol - malowanie dwukrotnie
- powłoka wierzchnia np. lasura Capadur F-7 Langzeitlasur firmy Caparol, malowanie dwukrotnie.

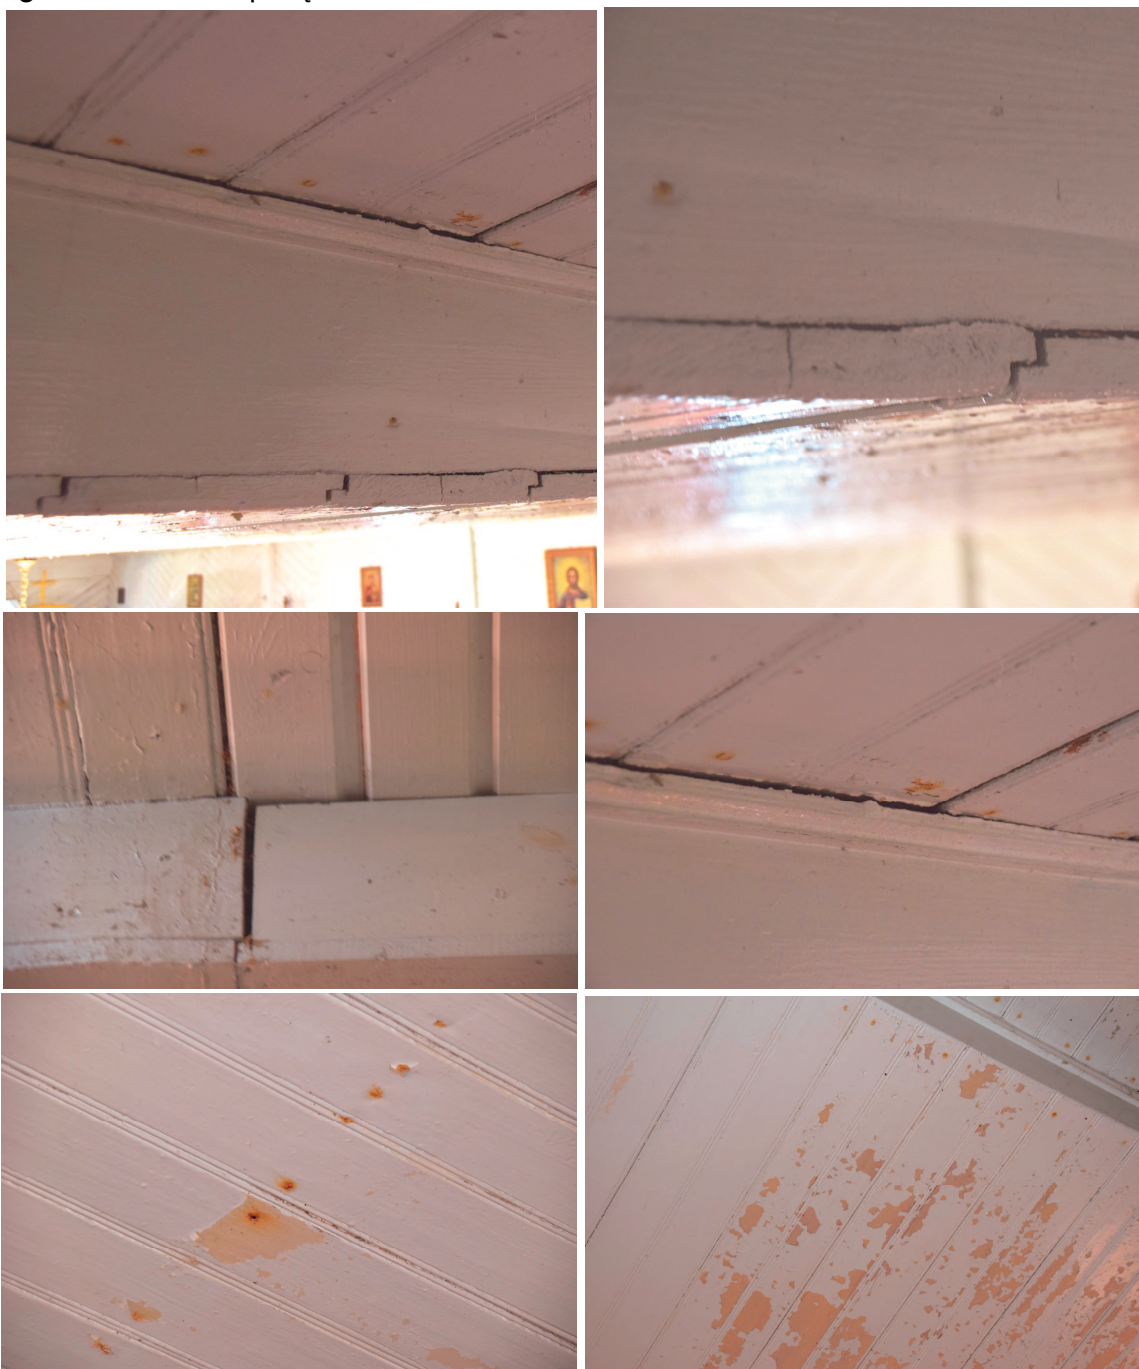
### 4.3 SZALÓWKI WEWNĘTRZNE SUFITOWE

Na podstawie dokonanych oględzin stwierdza się, że stan techniczny poszczególnych elementów szalówek jest:

- montażu szalówek – średni i zły – spore szpary między deskami, montaż nieprecyzyjny
- stan techniczny samych desek – zły – część desek trwale uszkodzona, szczególnie na krawędziach
- stan powłok lakierniczych – zły - wielokrotnie malowane, łuszczące się, znaczne ubytki powłok lakierniczych
- stan estetyczny – bardzo zły - szalówki różnego wzoru, wielokrotnie malowane farbami olejnymi, łuszczące się, nie przepuszczające pary wodnej co powoduje gnicie desek na połączeniach

- istniejące szalówki należy zdemontować
- nowe szalówki z drewna iglastego
- układ nowych szalówki jak dotychczas
- gruntowanie szalówek: np. Capadur Impregnieur Lasur firmy Caparol - malowanie dwukrotnie
- powłoka wierzchnia np. lasura Capadur F-7 Langzeitlasur firmy Caparol, malowanie dwukrotnie

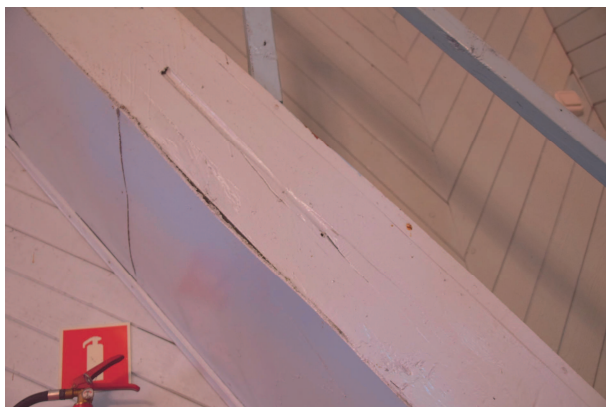
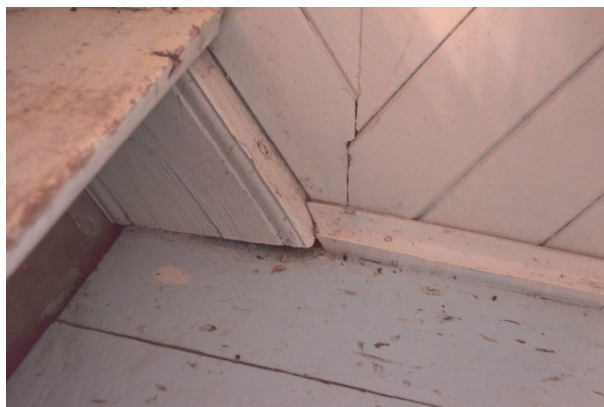
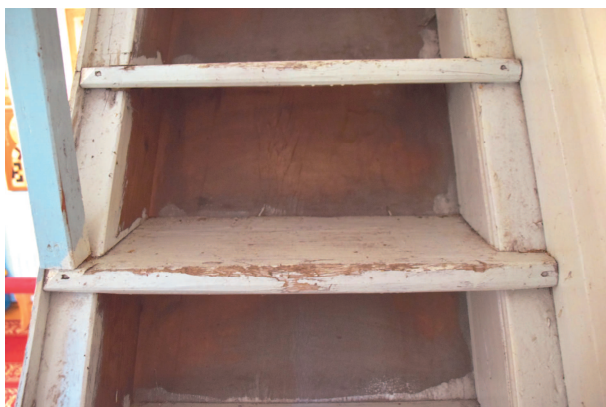
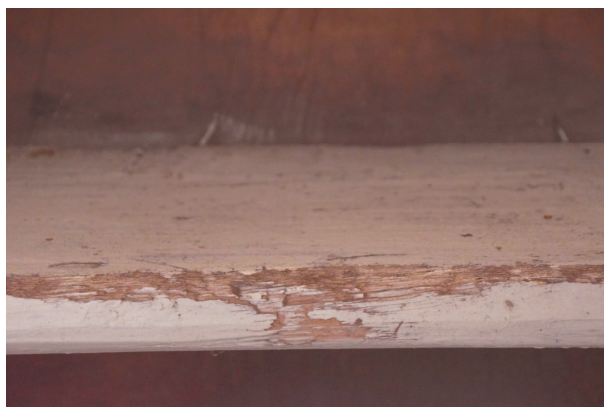
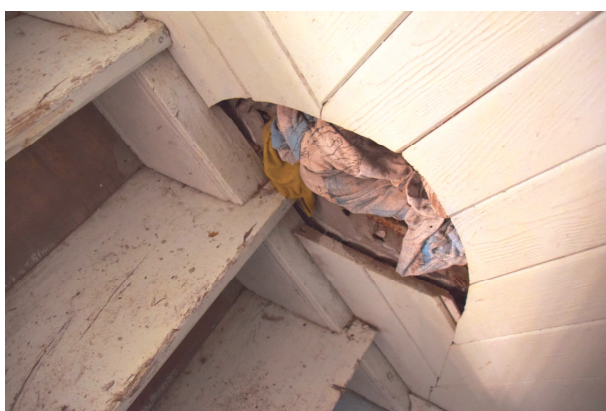
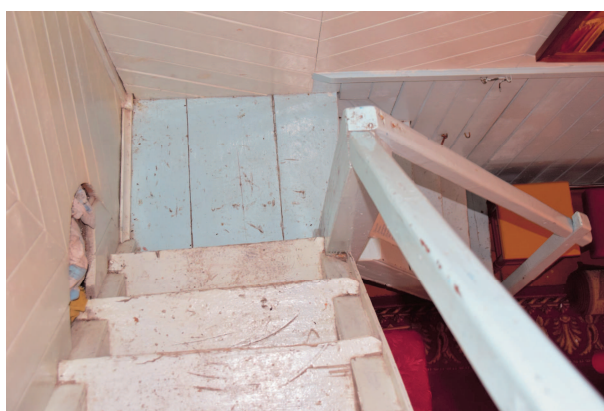
#### 4.4 SCHODY WEWNĘTRZNE NA STRYCH

Na podstawie dokonanych oględzin stwierdza się, że stan techniczny poszczególnych elementów schodów jest:

- montażu schodów – średni i zły – mało precyzyjny
- stan techniczny samych desek – zły – część desek trwale uszkodzona
- stan powłok lakierniczych – zły
- stan estetyczny – bardzo zły – obicia z płyty pilśniowej, mocno zawilgoconej i pofałdowanej (odkształcone)
