### INTERPELACJA

#### II w sprawie drogi powiatowej nr 1221F

w sprawie zagrożenia bezpieczeństwa ruchu drogowego i degradacji jezdni z kostki granitowej drogi powiatowej nr 1221F na odcinku Jordanowo – Nowy Dworek z powodu krytycznego obniżenia pobocza oraz braku odwodnienia.

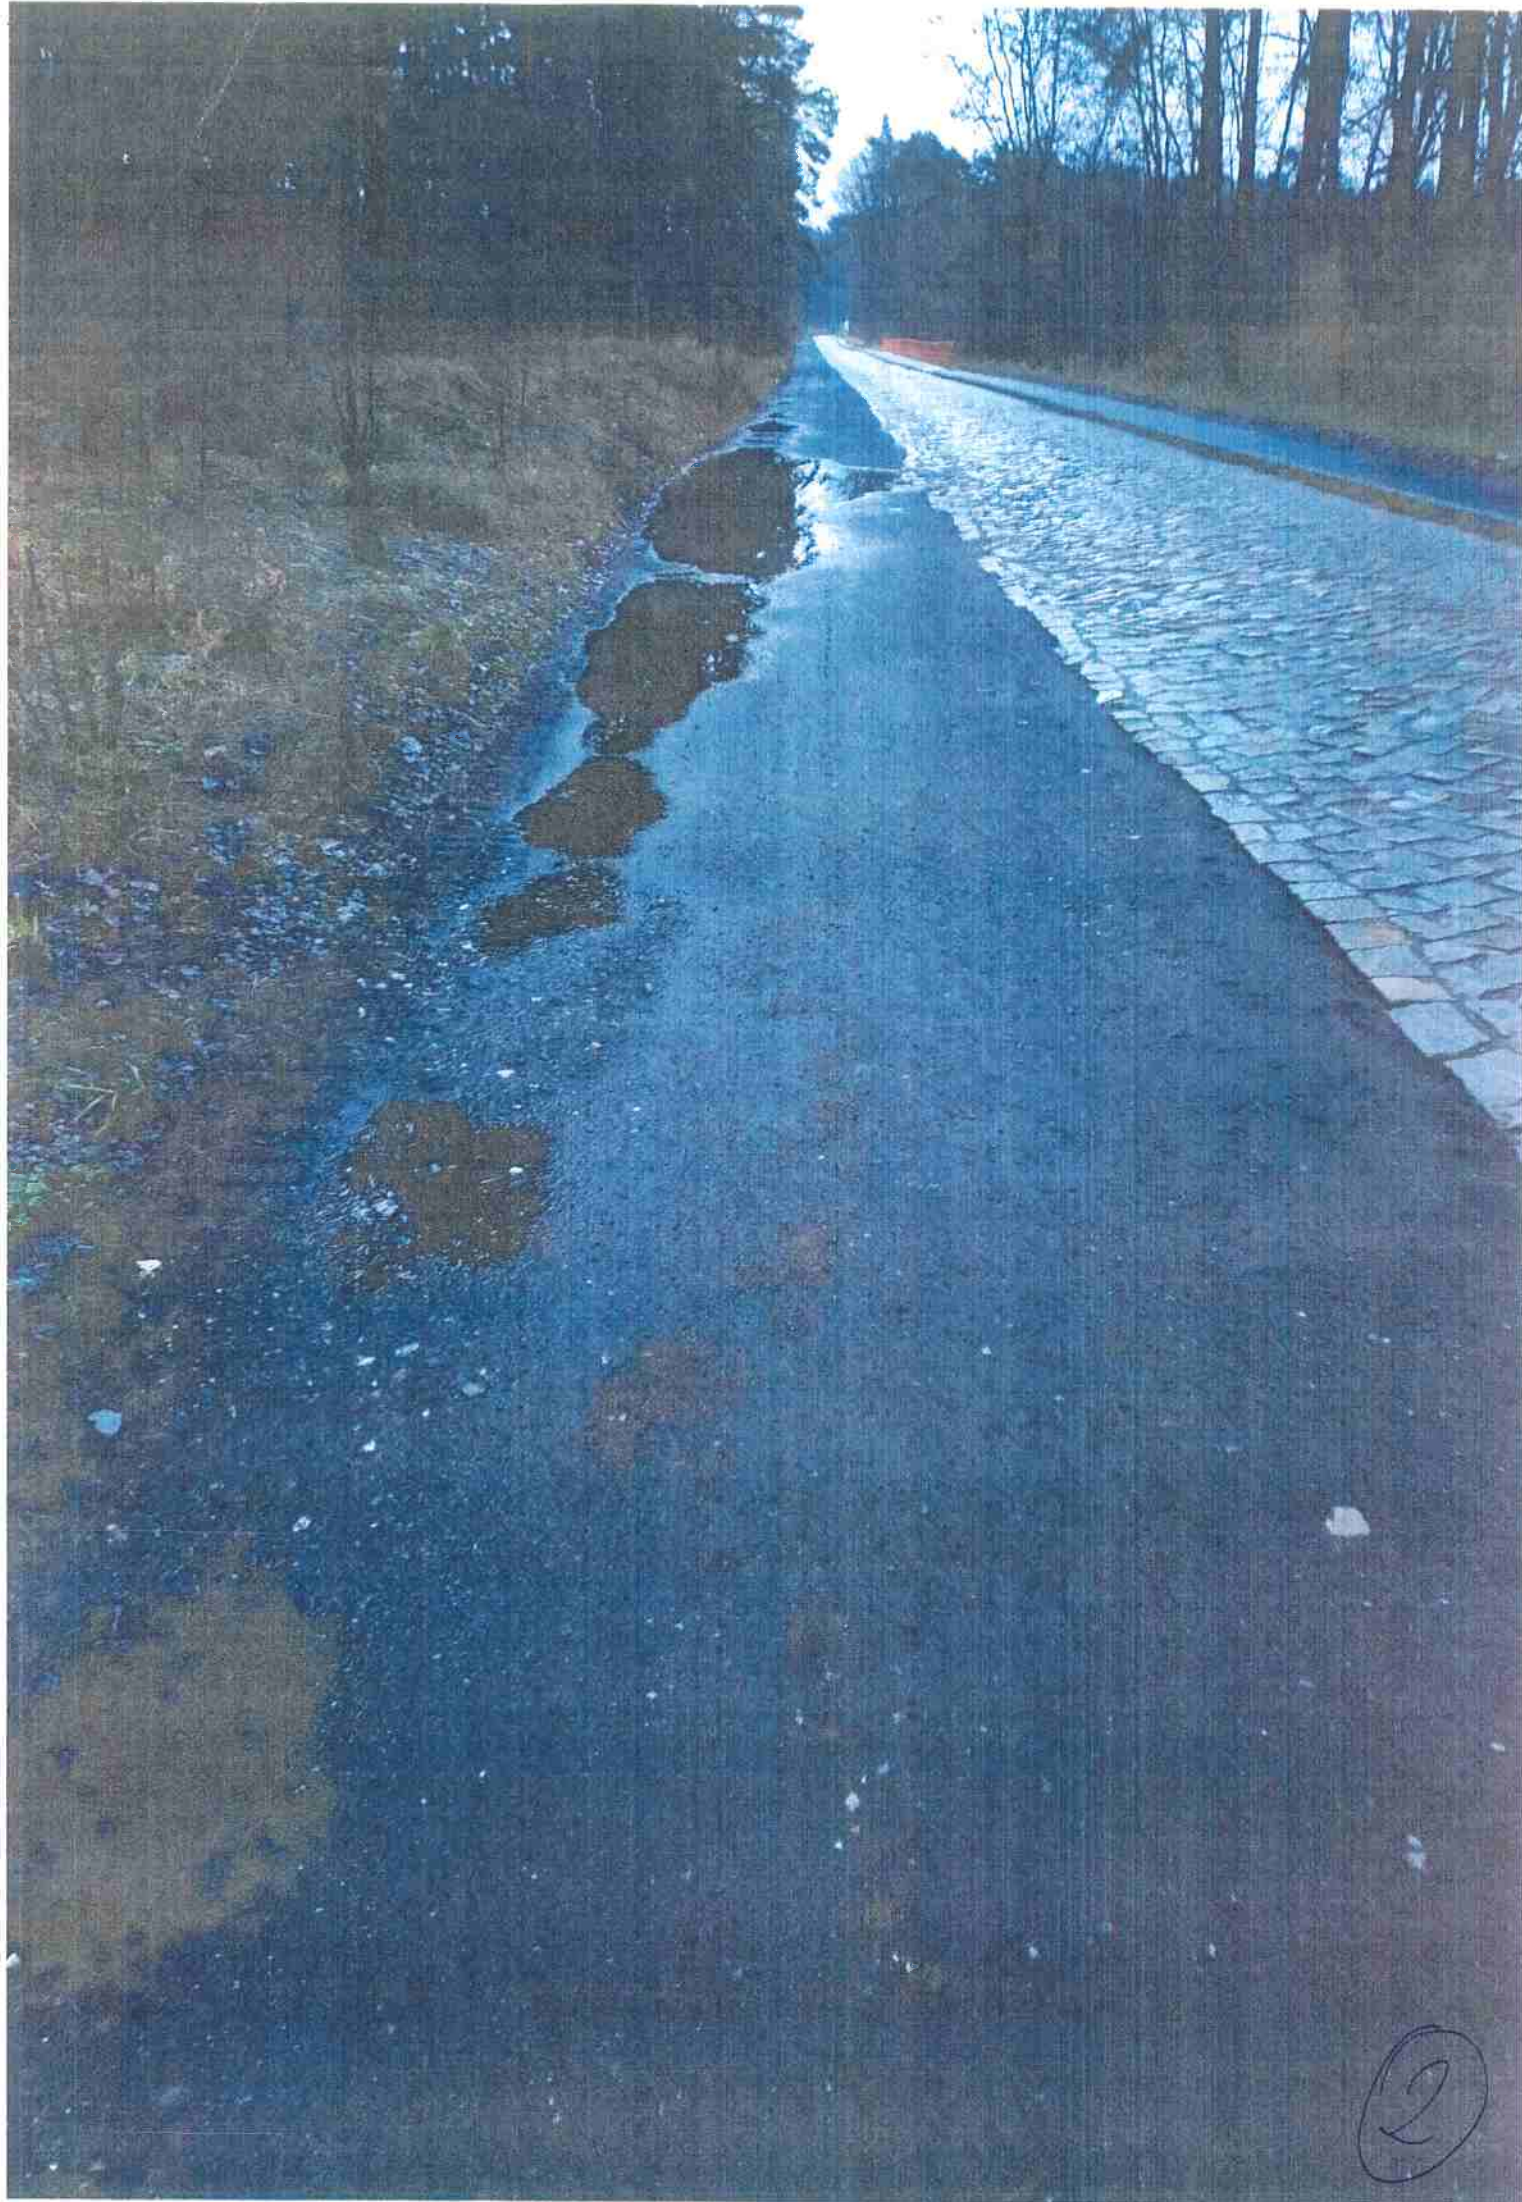
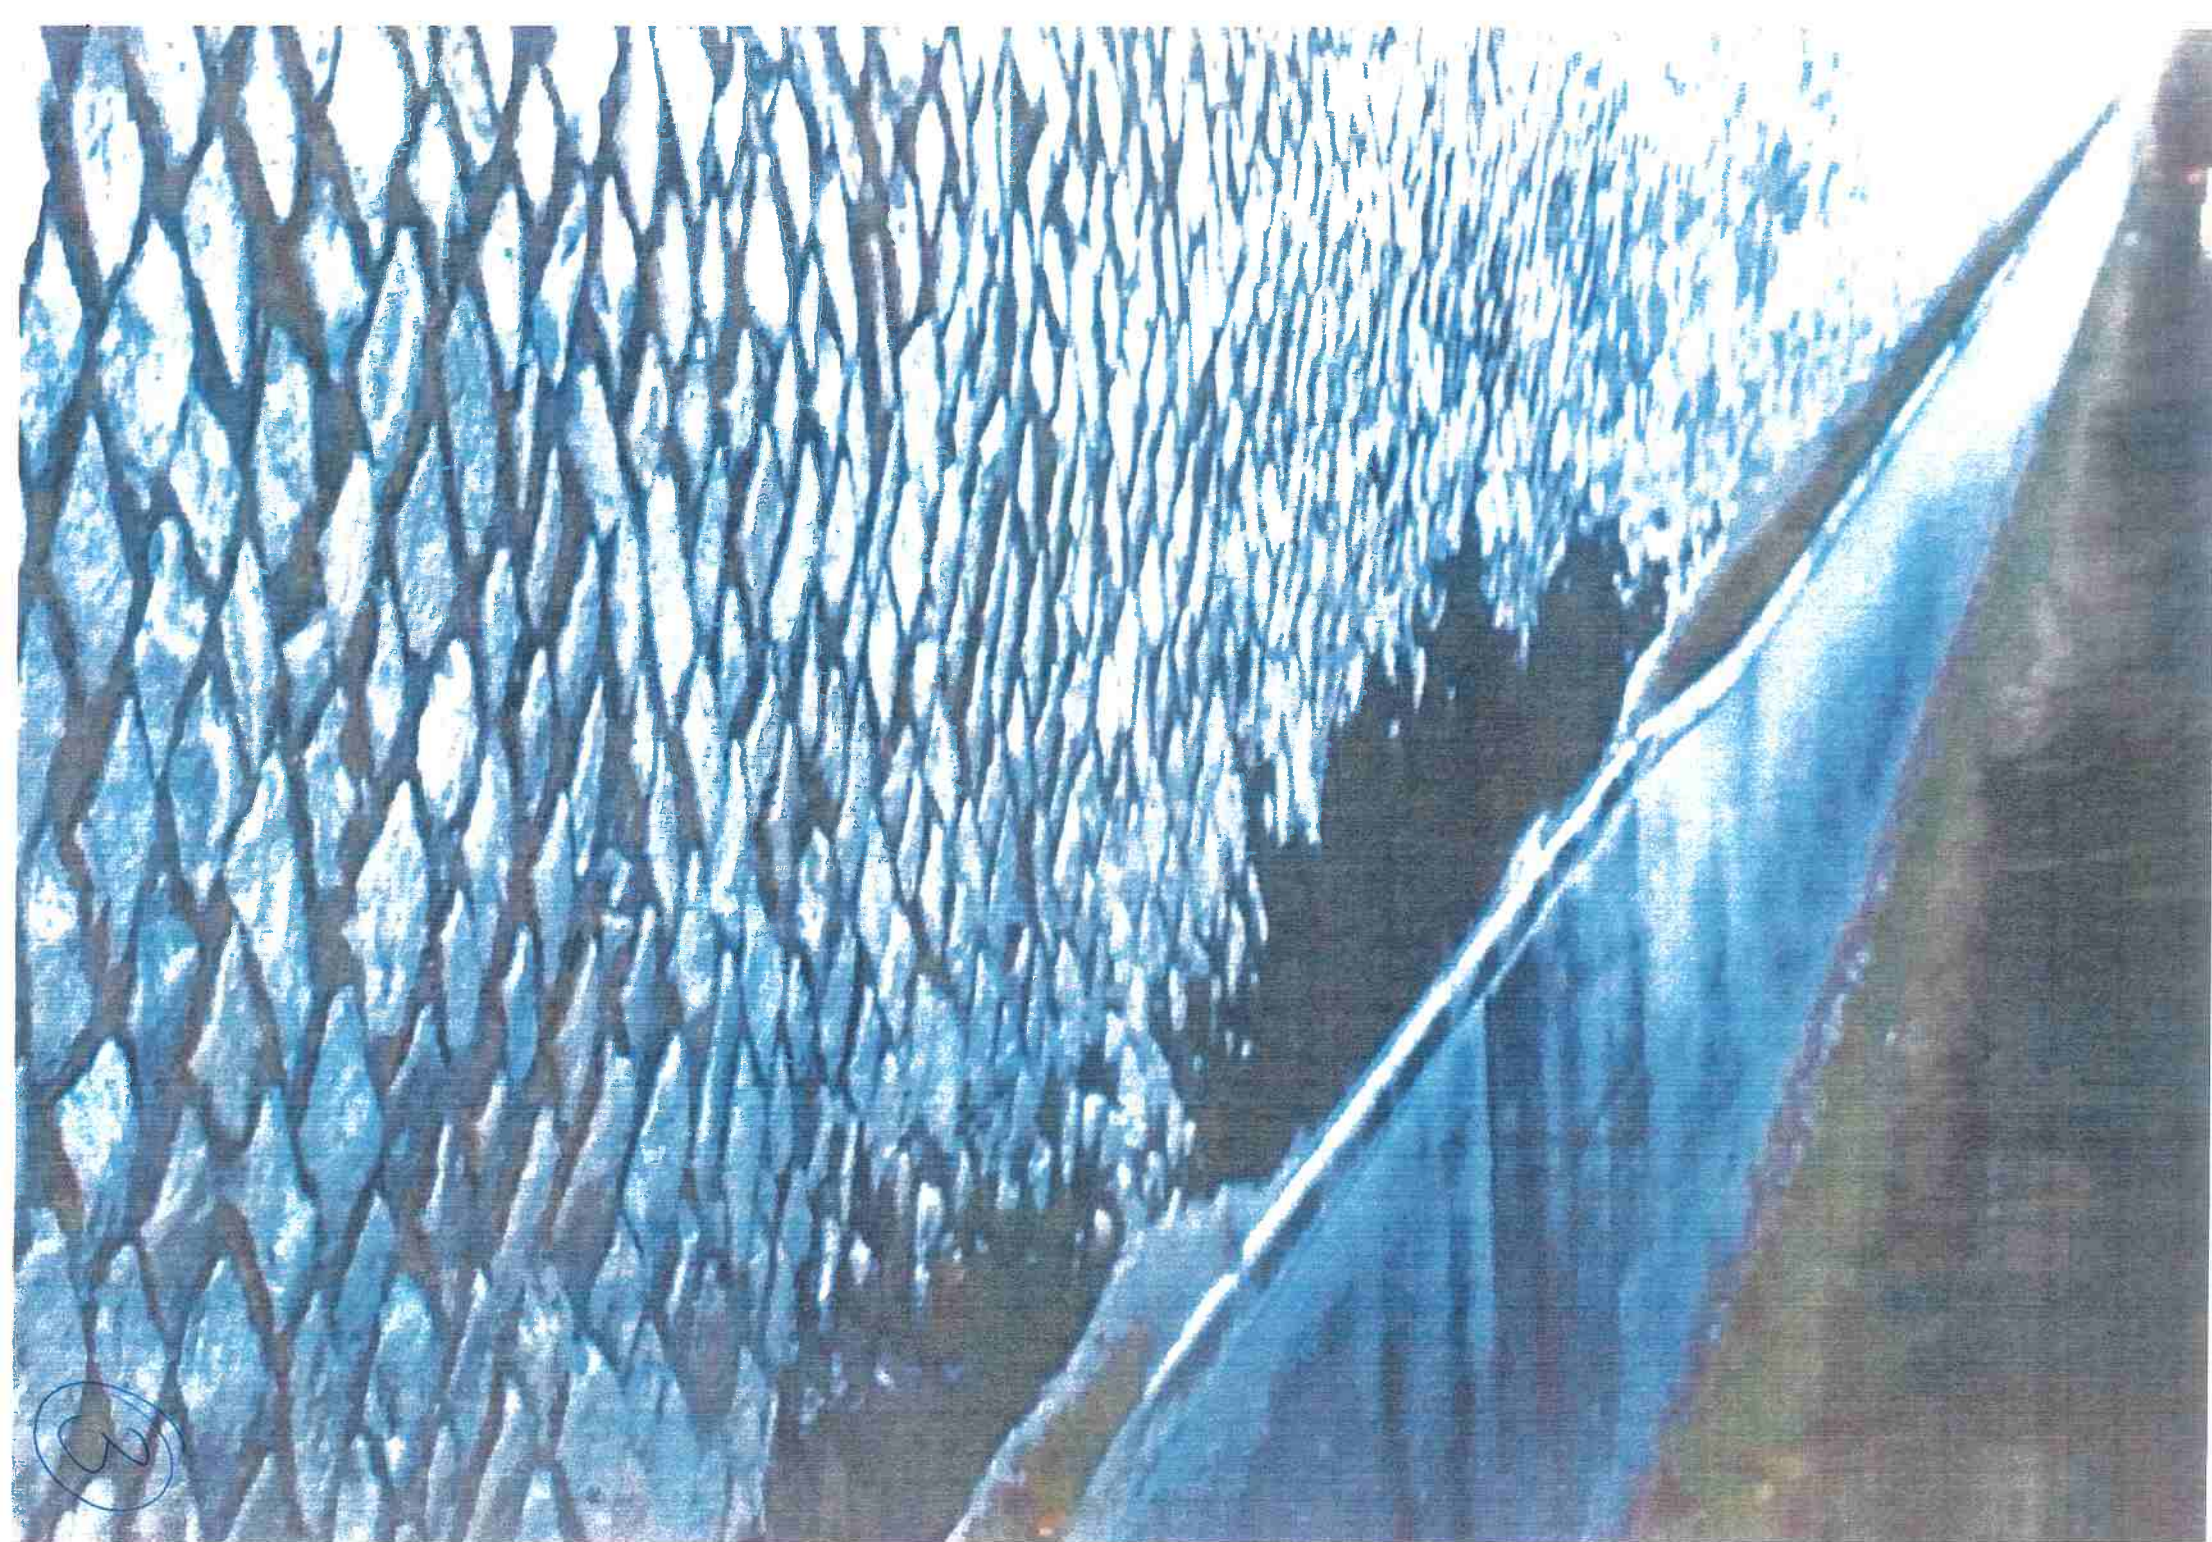
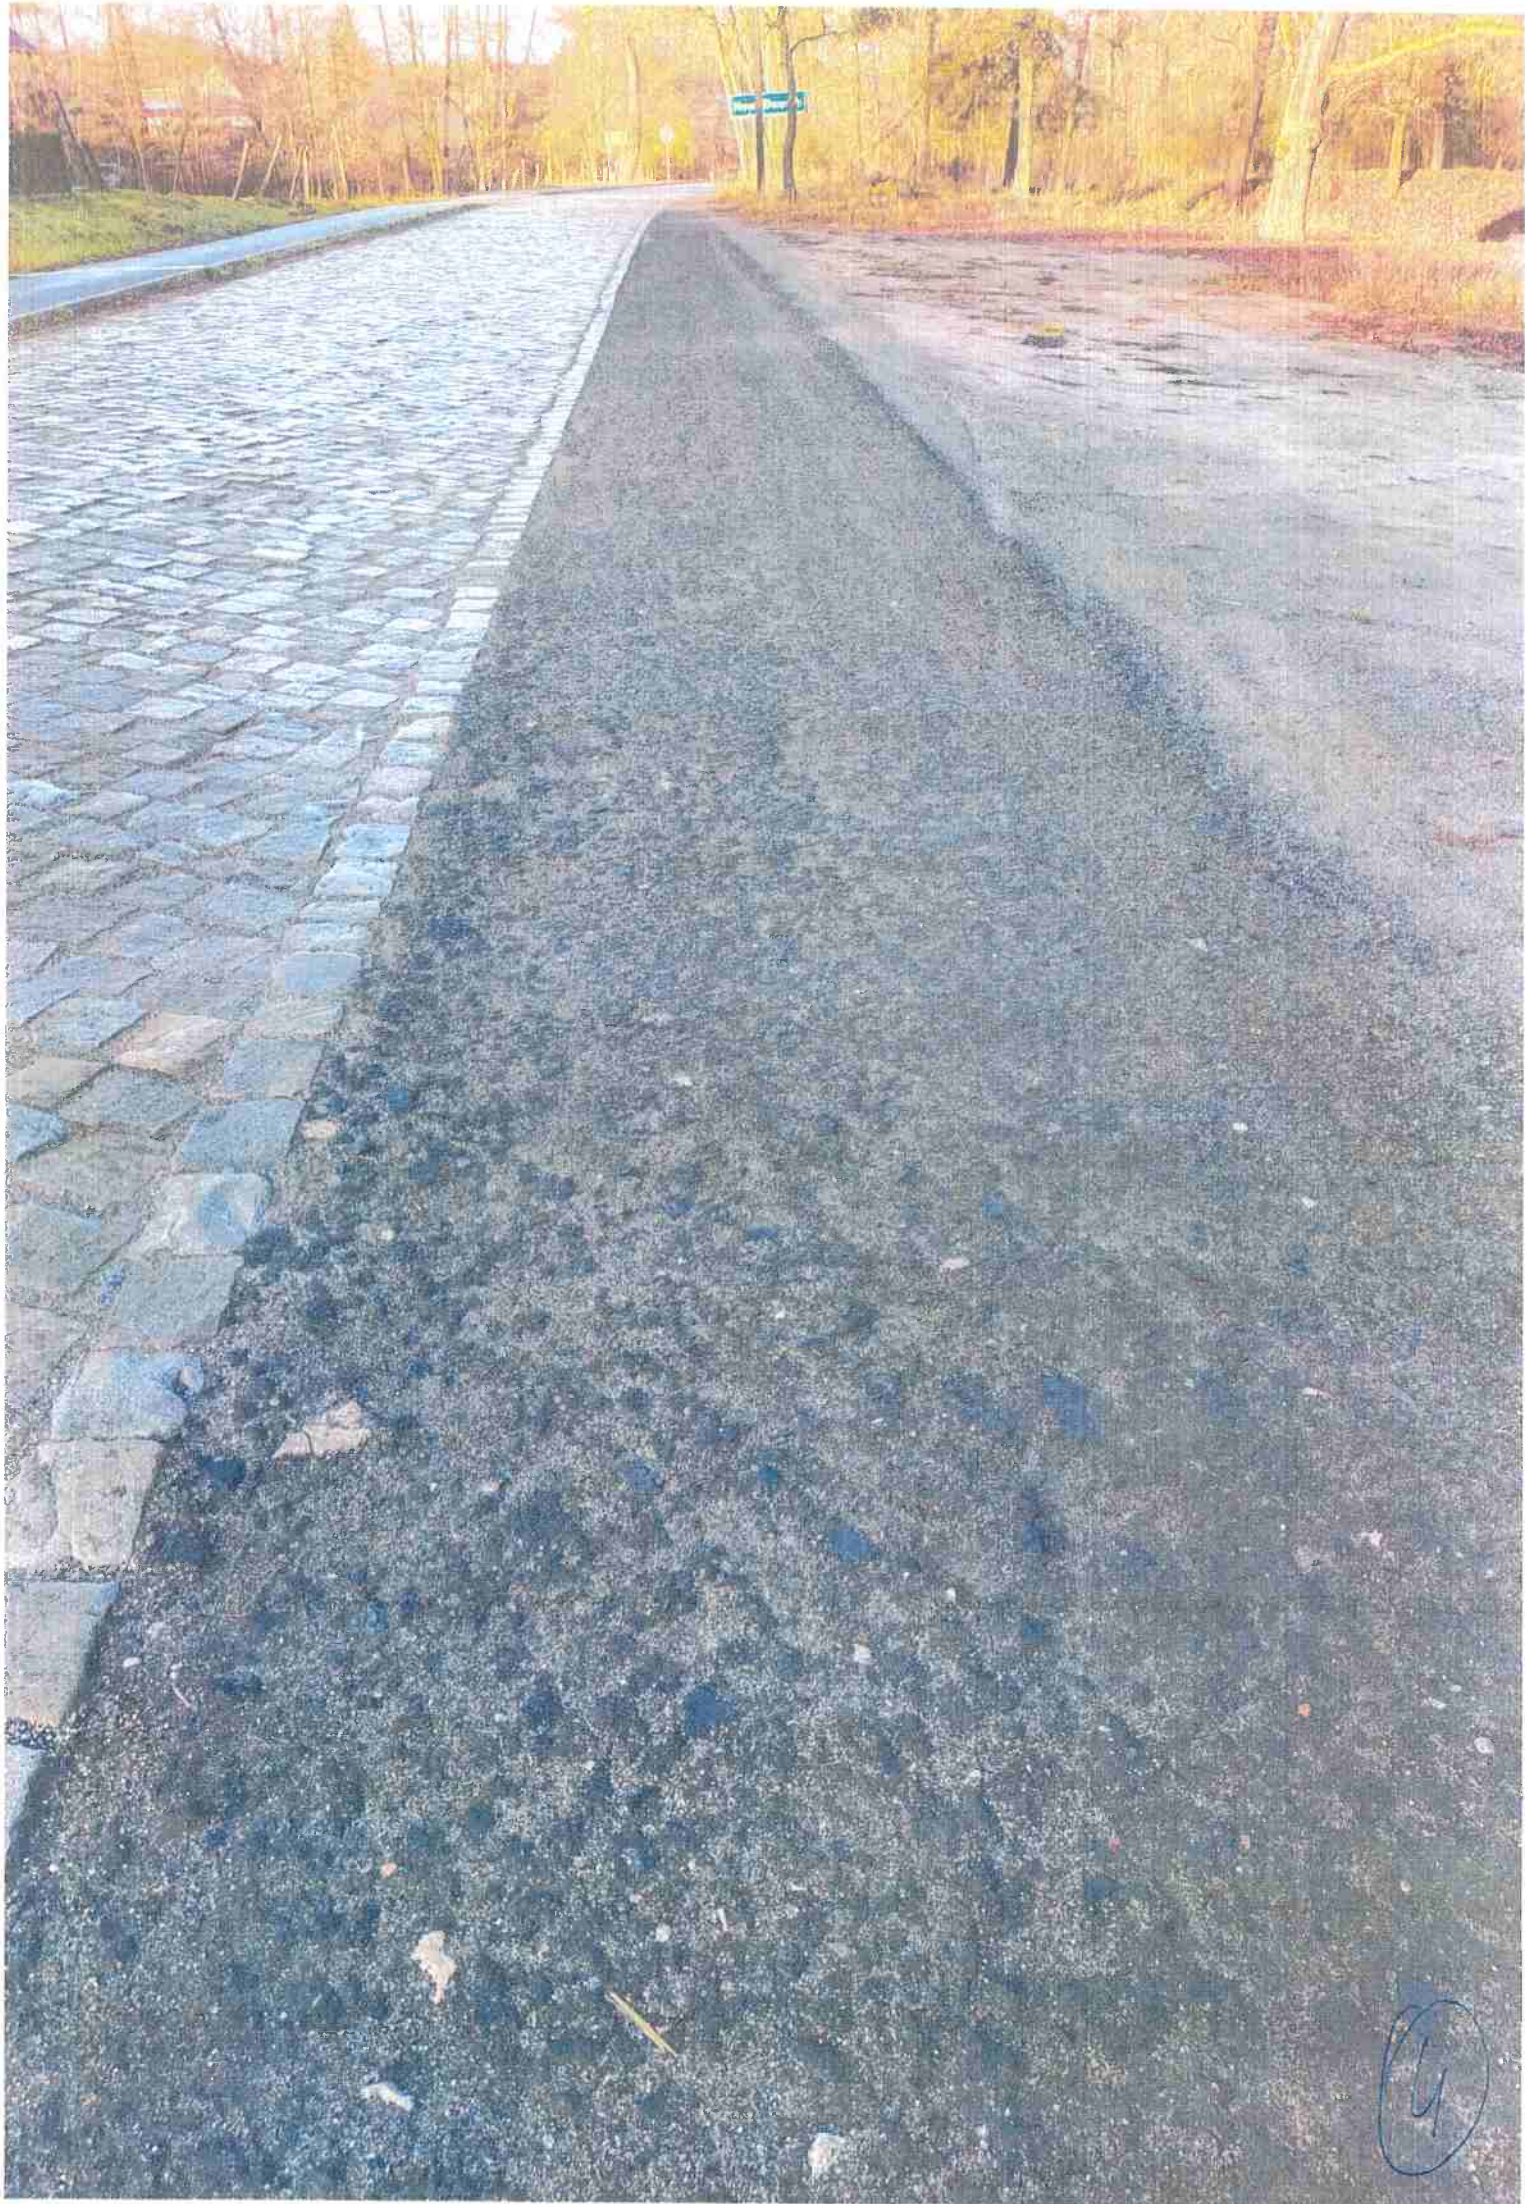
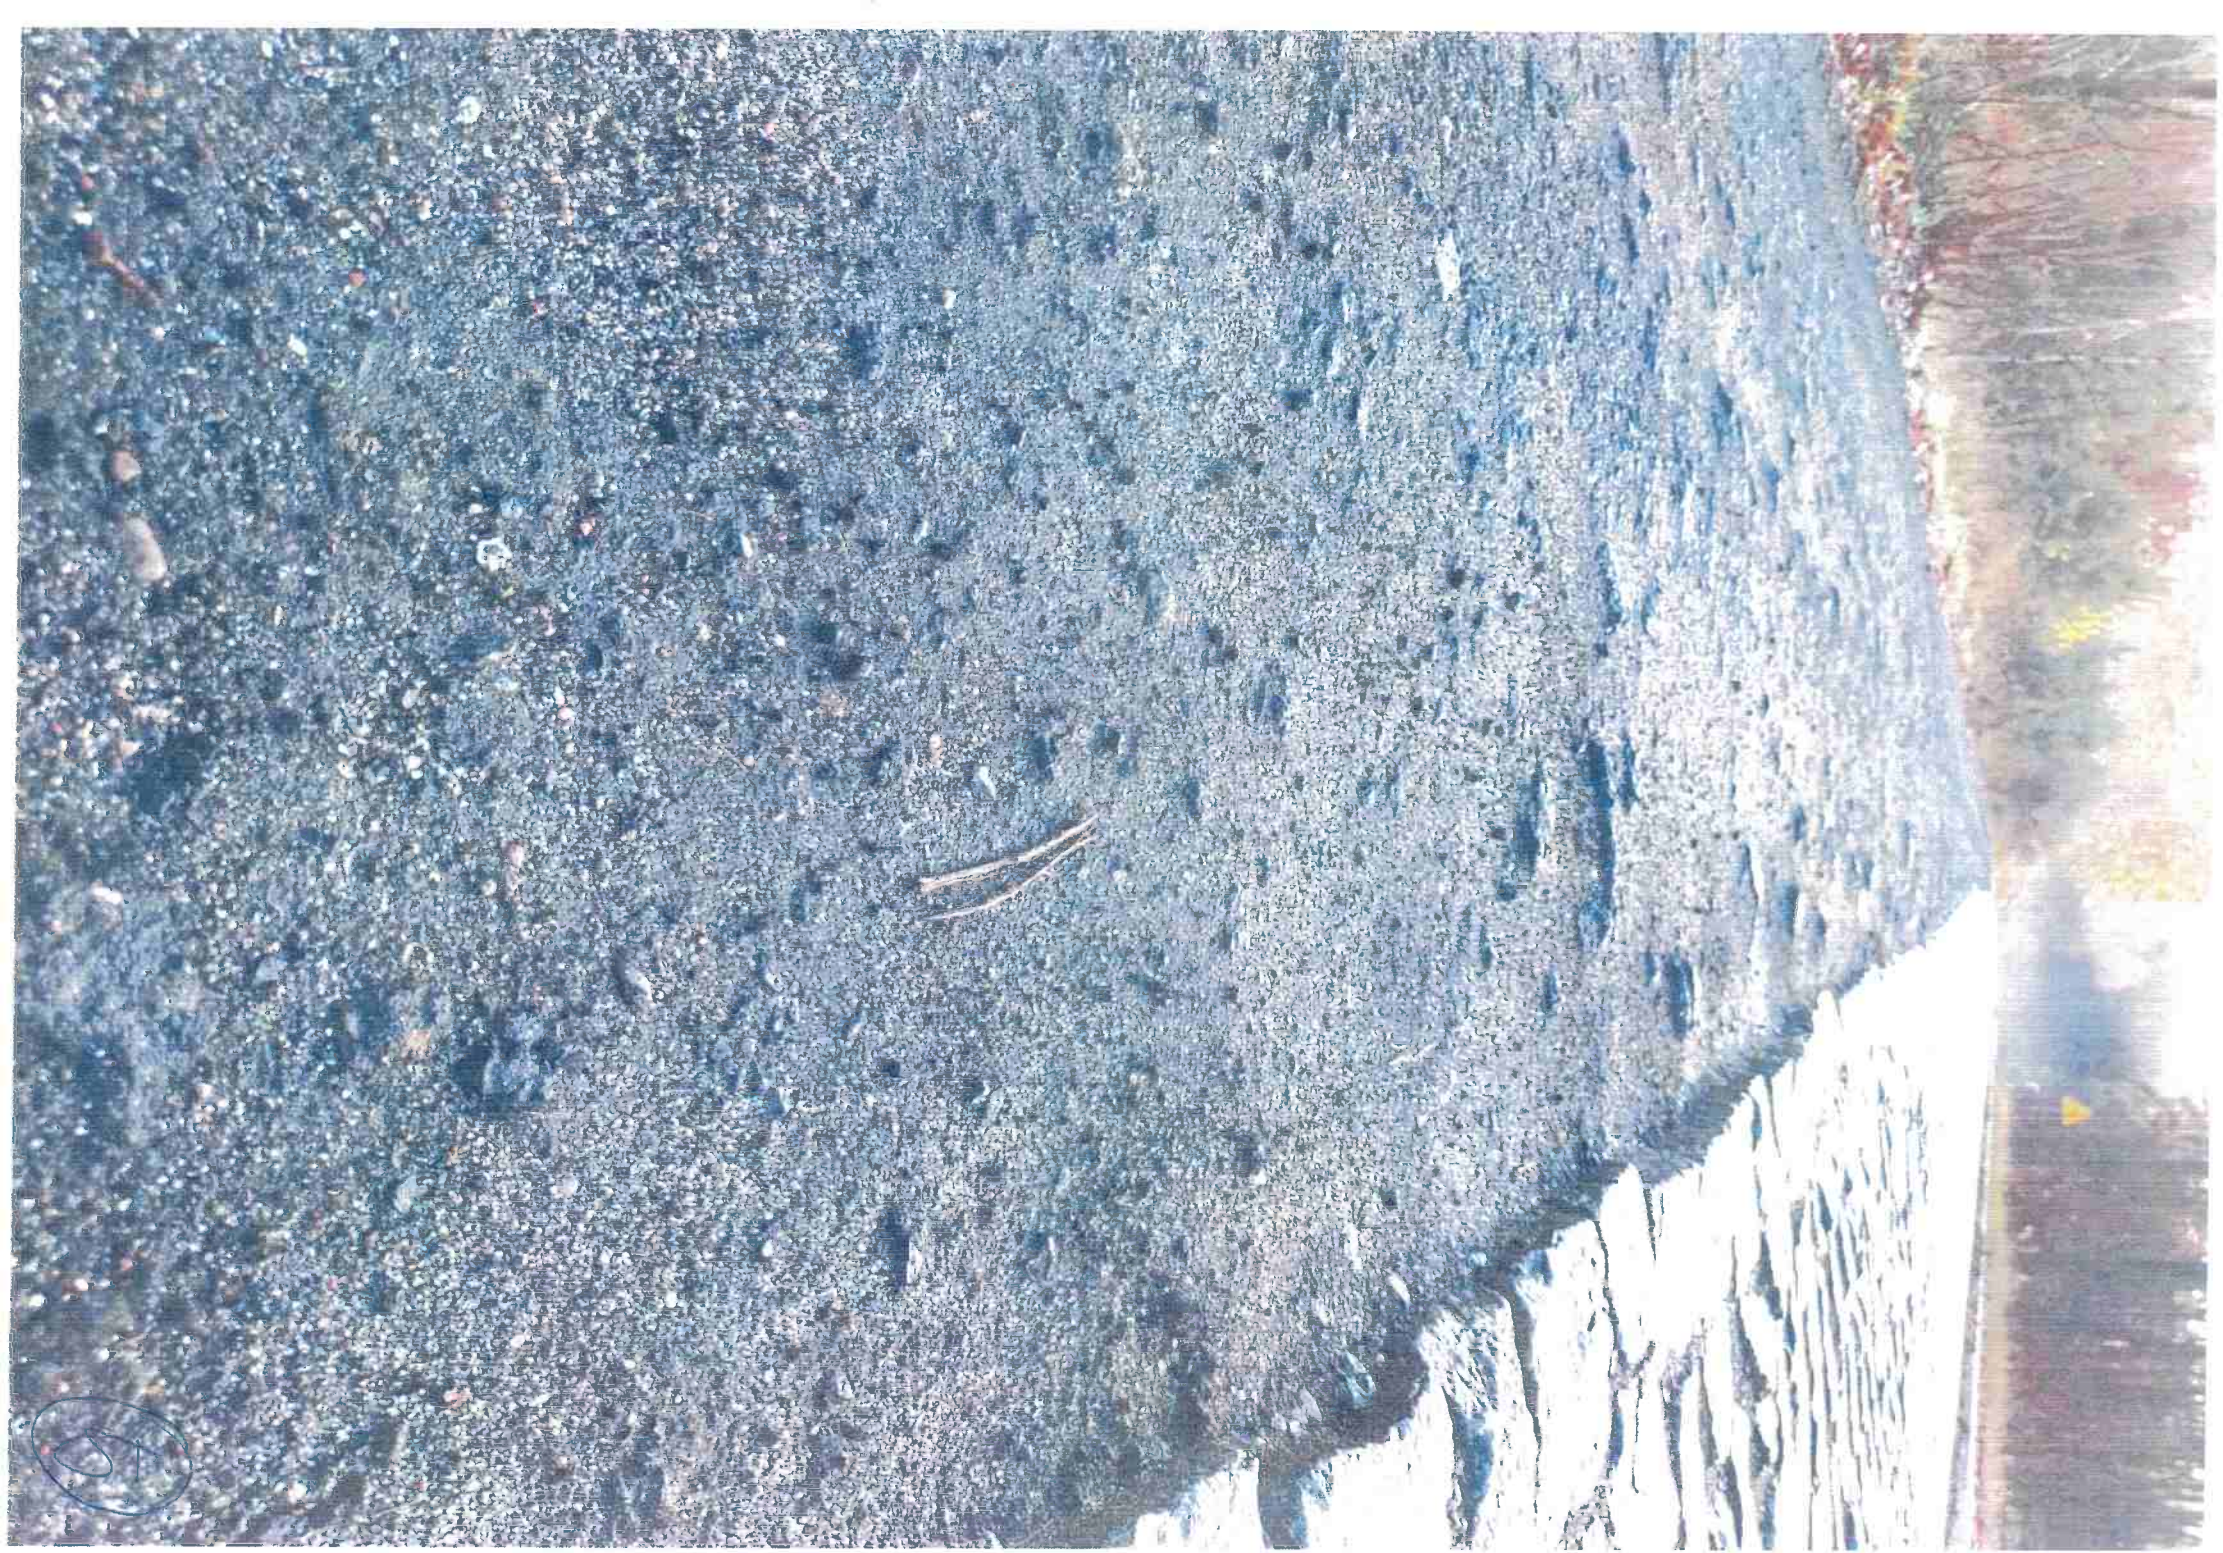
W zał do niniejszej interpelacji przekazuję 8 zdjęć drogi powiatowej nr 1221F wykonanych w dniu 09.12.2025.

**Krytyczny uskok (Obniżenie):** Stwierdzono, że aktualne pobocze jest obniżone (uskok w dół) względem krawędzi jezdni z kostki granitowej o 5 do 8 cm.

Taki uskok jest bezwzględnie niedopuszczalny na drogach publicznych, szczególnie na odcinkach, gdzie wąska jezdnia (4-5 m) wymusza wjeżdżanie na pobocze w celu wyminięcia.

Zgodnie z zasadami bezpieczeństwa i przepisami technicznymi, obniżenie (uskok) powyżej 4 cm jest traktowane jako wysokie zagrożenie wypadkowe. Prowadzi do utraty kontroli nad pojazdem, uszkodzenia ogumienia i elementów zawieszenia, a w krytycznych przypadkach do nagłego ściągnięcia pojazdu do rowu lub na pas ruchu przeciwnego. Skutki takich uszkodzeń mogą objawić się w innej lokalizacji, w innym czasie i okazać się przyczyną tragedii.

**Brak stabilizacji krawędzi jezdni z kostki:** Nawierzchnie z kostki granitowej wymagają stabilnego oporu bocznego. Obniżone pobocze, wykonane z niestabilnego materiału nie zapewnia odpowiedniego podparcia dla bocznej krawędzi jezdni.

W konsekwencji dochodzi do rozluźniania spoin i fug oraz rozjeżdżania się kostki pod ciężarem pojazdów, co przyspiesza degradację całej konstrukcji jezdni i prowadzi do powstawania kolein i zapadnięć. Taki stan przedstawia krawędź jezdni na dzień dzisiejszy. (załączony materiał zdjęciowy)

**Woda i destrukcja konstrukcji:** Skoro pobocze jest obniżone i wykonane z nie właściwego materiału, to po opadach deszczu działa jak rów infiltracyjny. Woda zamiast swobodnie spływać, gromadzi się wzdłuż jezdni, wnika w podbudowę kostki granitowej i wypłukuje materiał spod jezdni (ergu). Skutkuje to zniszczeniem podbudowy i naruszeniem stabilności kostki. ( To już się dzieje)

Dotychczasowe użycie destruktu asfaltowego, w połączeniu z faktem obniżenia i brakiem rowu odwadniającego, nie jest utrzymaniem drogi, lecz przyczynianiem się do jej szybszej i kosztowniejszej destrukcji.
