## **PROTOKÓŁ OKRESOWEJ KONTROLI PIĘCIOLETNIEJ Z PRZEGLĄDU ROZSZERZONEGO OBIEKTU MOSTOWEGO**

Nazwa obiektu: **Most nad rzeką Trębanówka w miejscowości  
Trębanów, gmina Ćmielów, powiat ostrowiecki,  
województwo świętokrzyskie**

Numer inwentarzowy: **01028419**

# PROTOKÓŁ OKRESOWEJ KONTROLI PIĘCIOLETNIEJ NR 28/2017 - PRZEGLĄDU ROZSZERZONEGO OBIEKTU MOSTOWEGO

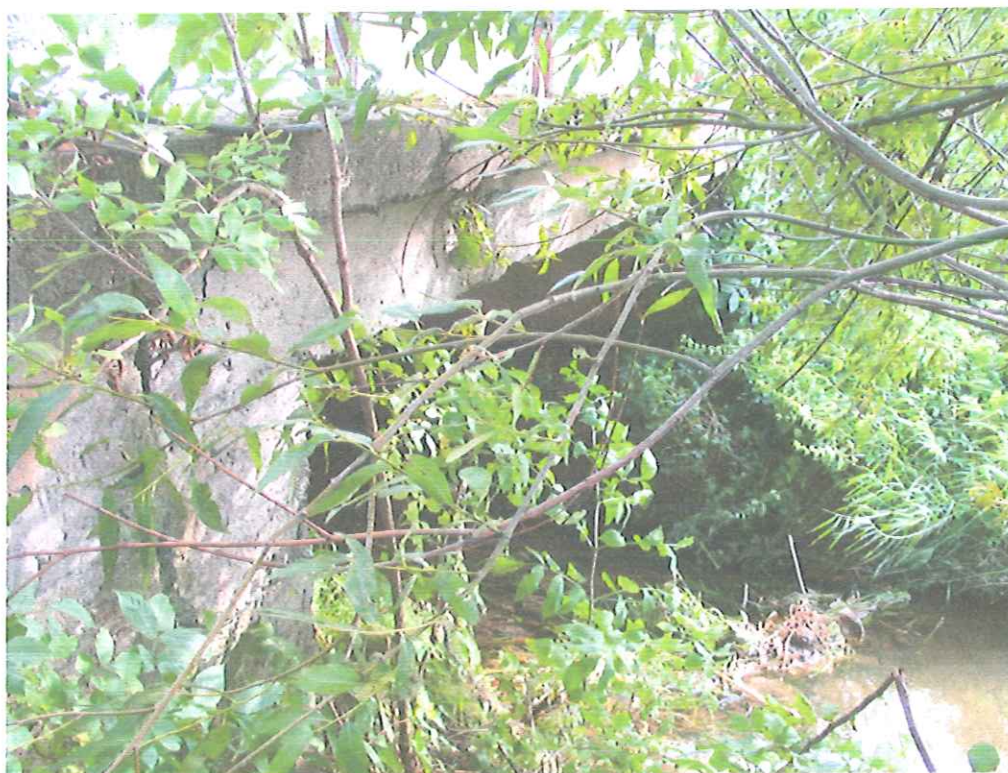
Fot. 5. Stożek od strony m. Trębanów – górnej wody (GW). Ubytki gruntu, zanieczyszczenia i nadmierna wegetacja roślinności

Stan stożków nasypów jest niepokojący. Na ich nieumocnionej powierzchni występuje nadmierna roślinność. Na stożkach stwierdzono również zanieczyszczenia i ubytki gruntu. Nadmierna roślinność na wszystkich stożkach świadczy o konieczności częstszego ich koszenia w ramach robót z zakresu bieżącego utrzymania obiektu.

| Lp. | Element | Wyszczególnienie rodzaju prac | Tryb wykonania | Jednostka miary | Szacunkowa liczba jednostek | Cena jednostkowa [zł] | Wartość robót [zł] |
|---|---|---|---|---|---|---|---|
| 1 | Nasypy i skarpy | Oczyszczenie stożków z roślinności | A | m2 | 60 | 15,00 | 900,00 |

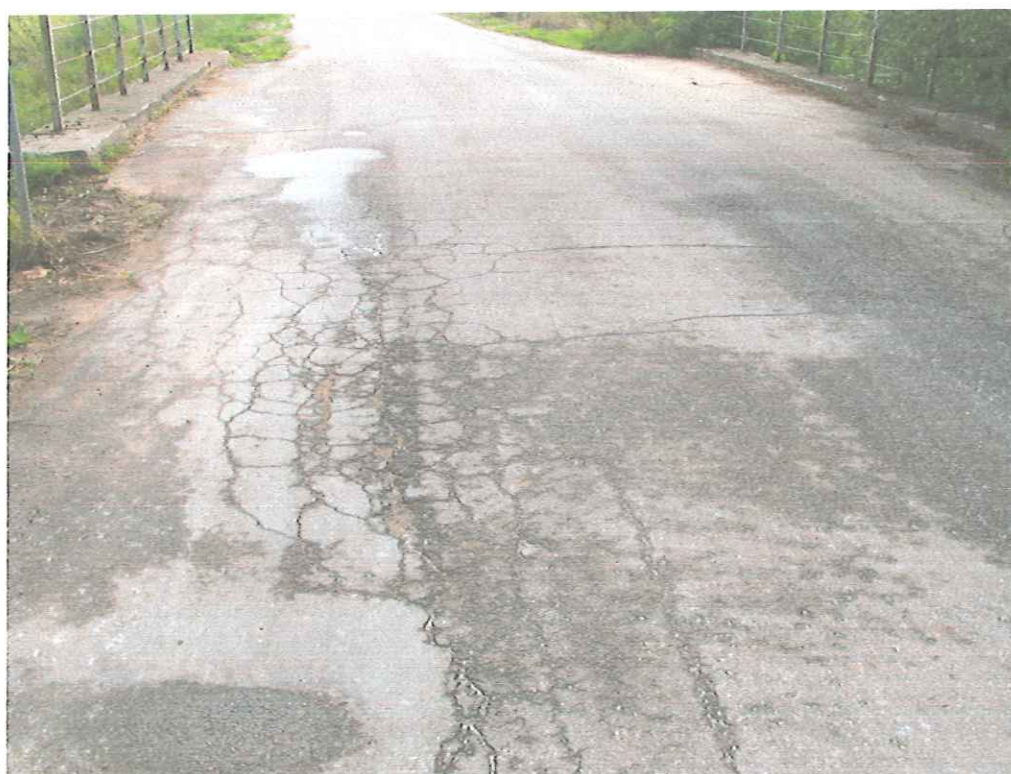
Fot. 6. Nawierzchnia na dojeździe od strony m. Krzczonowice. Zanieczyszczenia i wegetacja roślinności w obrębie belki podporęczowej. Spękania siatkowe i ubytki nawierzchni na dojeździe

Nawierzchnia jezdni na obu dojazdach jest w stanie niedostatecznym. Po obu stronach jezdni w obrębie skrzydeł występują zanieczyszczenia z roślinnością. Na obu dojazdach występują bardzo liczne spękania siatkowe. Na obu dojazdach występują deformacje, koleiny i zaniżenia spowodowane najprawdopodobniej brakiem płyt przejściowych (najazdowych) lub nieprawidłowym zagęszczeniem podbudowy w tych miejscach podczas realizacji robót.

| Lp. | Element | Wyszczególnienie rodzaju prac | Tryb wykonania | Jednostka miary | Szacunkowa liczba jednostek | Cena jednostkowa [zł] | Wartość robót [zł] |
|---|---|---|---|---|---|---|---|
| 2 | Dojazdy w obrębie skrzydeł | Korekta niwelety nawierzchni na dojazdach | 1 | m2 | 10 | 60,00 | 600,00 |

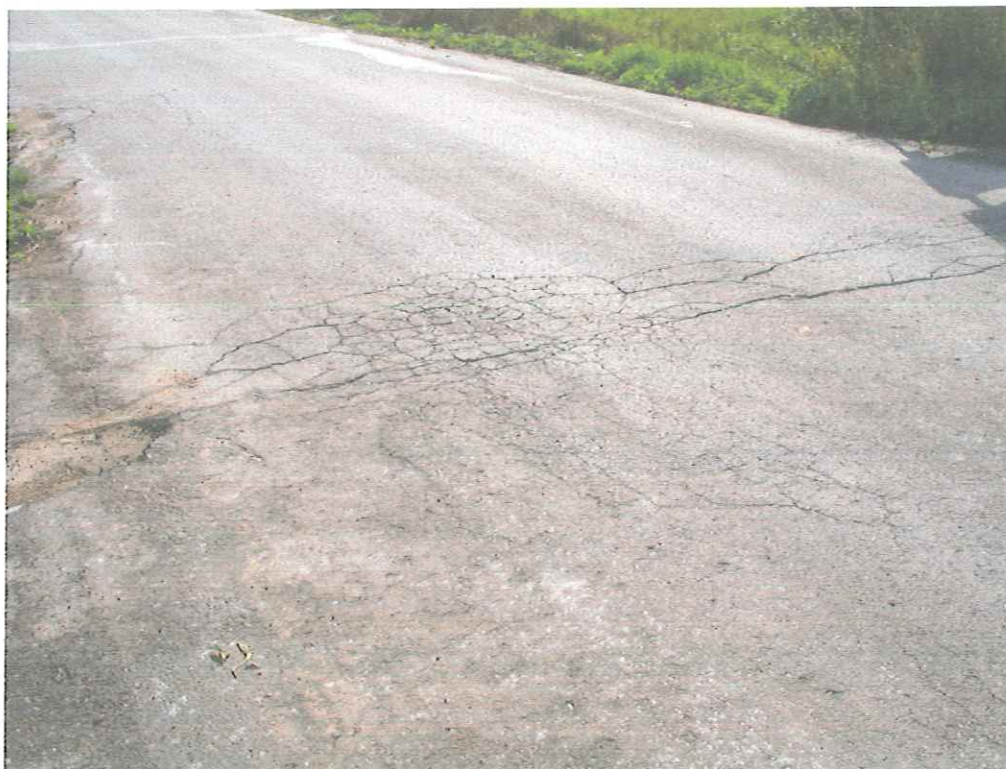
Fot. 7. Nawierzchnia na dojeździe od strony m. Trębanów.  
Spękania siatkowe nawierzchni jezdni na końcach ustroju nośnego.  
Zanizienie nawierzchni spowodowane najprawdopodobniej brakiem płyt przejściowych.

Od strony miejscowości Trębanów nierówności progowe potęgują oddziaływania dynamiczne pojazdów najeżdżających na konstrukcję mostu.

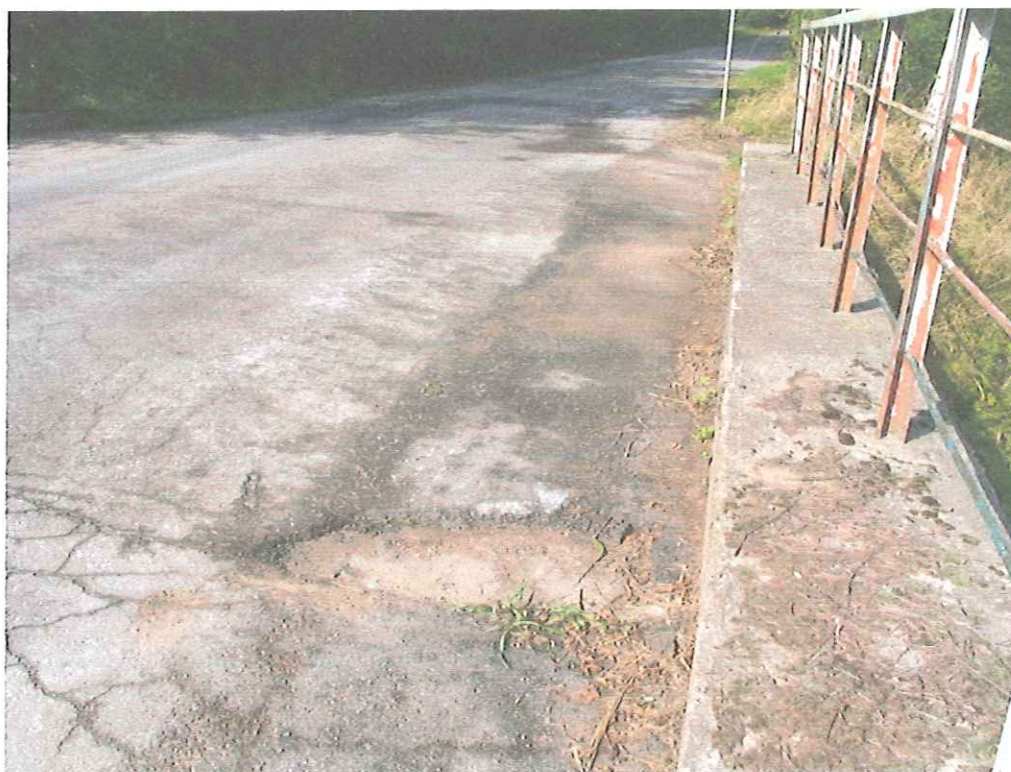
Fot. 8. Nawierzchnia na obiekcie. Zanieczyszczenia i wegetacja roślinności wzdłuż belki podporęczowej. Spękania siatkowe i ubytki warstwy ścieralnej.

Nawierzchnia jezdni na moście jest w stanie niepokojącym. Po obu stronach jezdni w obrębie belek podporęczowych występują zanieczyszczenia z roślinnością oraz lokalny ubytek warstwy ścieralnej. Na jej powierzchni nie stwierdzono tak intensywnych spękań, deformacji i przemieszczeń jakie występują na obu dojazdach.

| Lp. | Element | Wyszczególnienie rodzaju prac | Tryb wykonania | Jednostka miary | Szacunkowa liczba jednostek | Cena jednostkowa [zł] | Wartość robót [zł] |
|---|---|---|---|---|---|---|---|
| 3 | Nawierzchnia jezdni | Oczyszczenie nawierzchni jezdni w strefie belki podporęczowej z ziemi i roślinności | A | m2 | 10 | 15,00 | 150,00 |
| | | Naprawa ubytków warstwu ścieralnej | A | m2 | 2 | 60,00 | 120,00 |

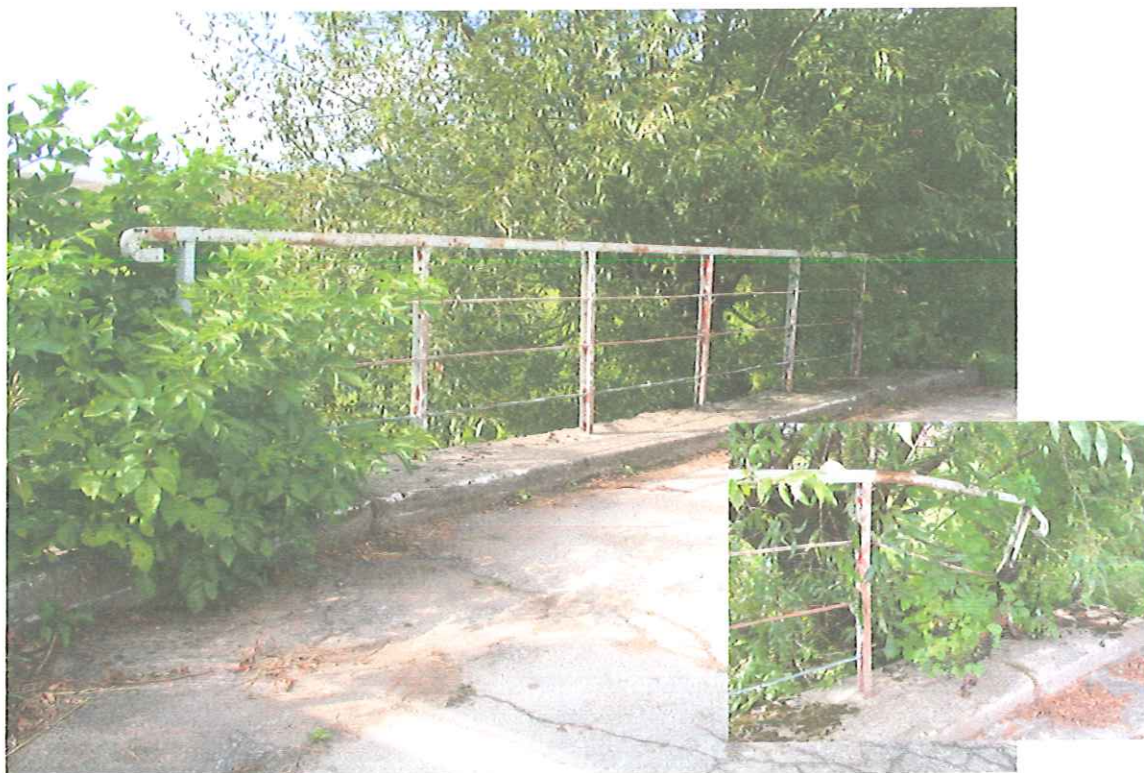
Fot. 9. Balustrada od strony górnej wody (GW). Deformacja balustrady (w wyniku uderzenia pojazdu) od strony dojazdu od m. Krzczonowice. Zanieczyszczenia, wegetacja roślinności, uszkodzenia powłoki malarskiej i postępująca korozja wżerowa.

Stan ogólny balustrad jest niedostateczny. Największymi uszkodzeniami stwierdzonymi podczas przeglądu są ubytki i deformacje stalowych elementów balustrady występujące w obrębie skrzydełka od strony miejscowości Krzczonowice / górnej wody (GW). Wymienione uszkodzenia powstały w wyniku uderzenia pojazdu i nie zostały naprawione w ramach robót utrzymaniowych. Na całej powierzchni balustrad widoczne są zanieczyszczenia i uszkodzenia powłoki malarskiej, gdzie pojawiają się ogniska korozji wżerowej. Brak jest barier ochronnych na obu dojazdach do mostu.

Obiekt wyposażony jest w balustrady stalowe, których występujące uszkodzenia nie mają wpływu na jego nośność. Uszkodzenia te mają jednak wpływ na bezpieczeństwo ruchu publicznego oraz na estetykę ogólną obiektu. Fot. Nr 9, 10.

| Lp. | Element | Wyszczególnienie rodzaju prac | Tryb wykonania | Jednostka miary | Szacunkowa liczba jednostek | Cena jednostkowa [zł] | Wartość robót [zł] |
|---|---|---|---|---|---|---|---|
| 5 | Balustrady, bariery ochronne, osłony | Prostowanie balustrady L=1,25 m (poręcz i 3 przeciagi) | A | m | 1,25 | 200,00 | 250,00 |
| | | Zabezpieczenie antykorozyjne balustrady | 2 | m2 | 21 | 135,00 | 2 835,00 |

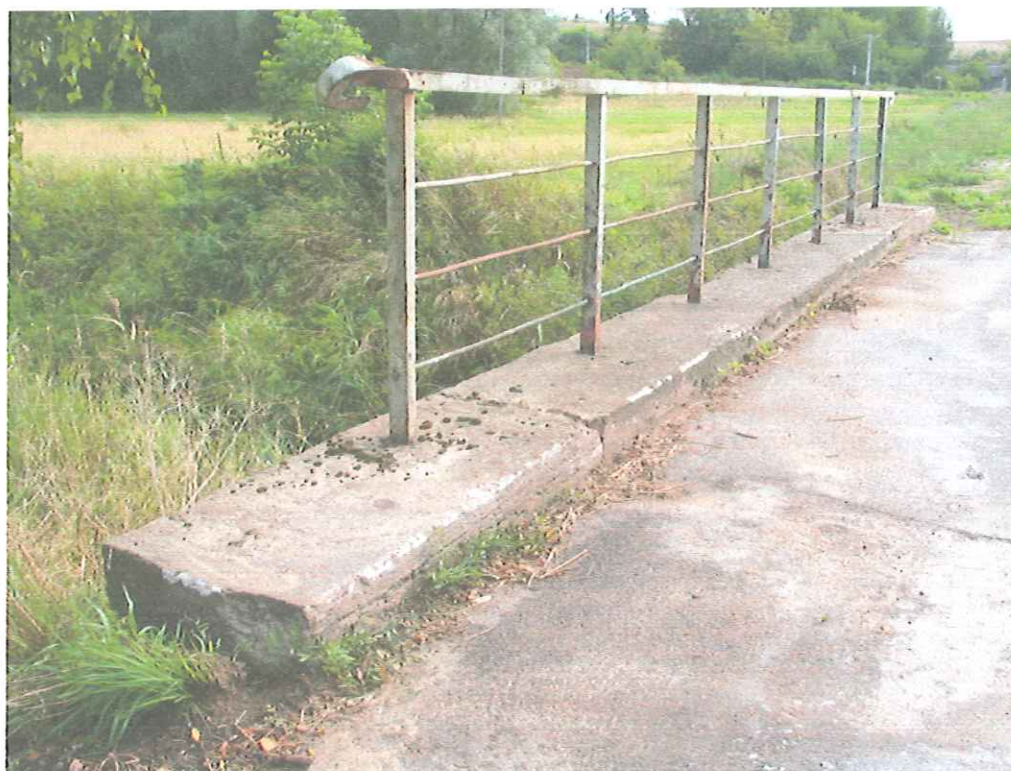
Fot. 10. Belka podporeczowa i balustrada od strony dolnej wody (DW). Uszkodzenia powłoki malarskiej i postępująca korozja wżerowa. Deformacja poręczy (w wyniku uderzenia pojazdu) od strony m. Krzczonowice. Zanieczyszczenia i wegetacja roślinności na belce podporeczowej.

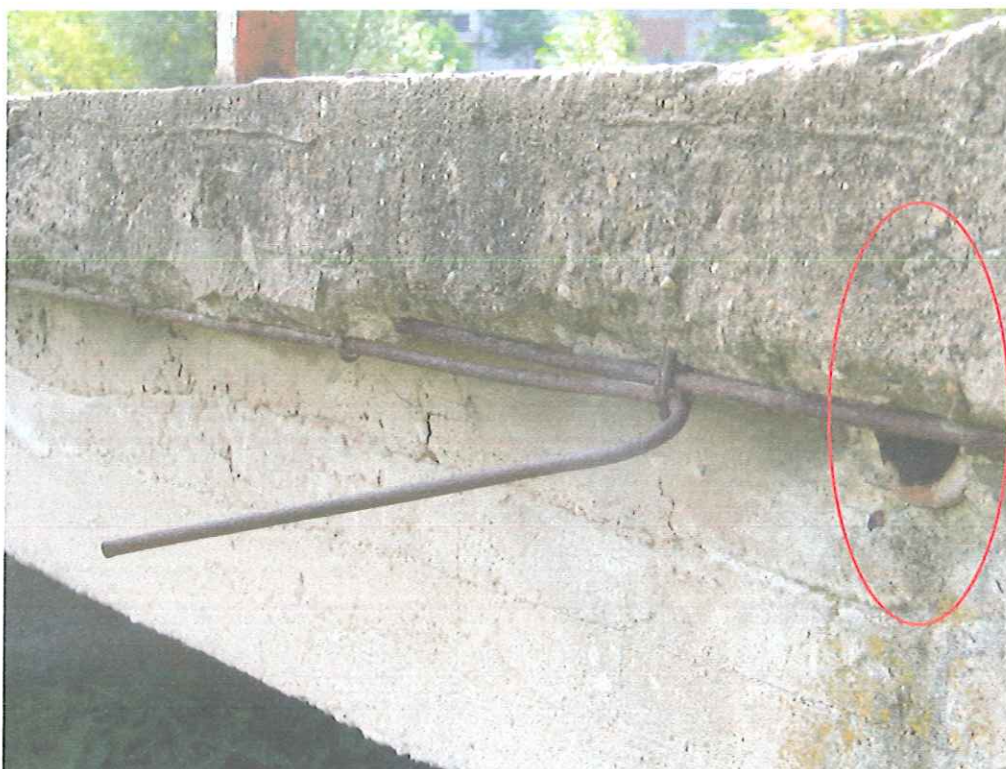
Fot. 11. Gzyms od strony dolnej wody (DW). Zanieczyszczenia, wegetacja roślinności, spękania i ubytki betonu. Zaawansowana korozja odkrytych prętów zbrojeniowych. Rura odwodnieniowa wpustu nie spełnia swojej funkcji w wyniku jego zasłonięcia kolejną warstwą nawierzchni.

Stan techniczny belek podporęczowych jest niedostateczny. Na poziomych ich powierzchniach występują zanieczyszczenia z roślinnością. Na powierzchniach pionowych stwierdzono porost mchów, osady, zarysowania i ubytki betonu powstałe w wyniku korozji i pęcznienia stali zbrojeniowej.

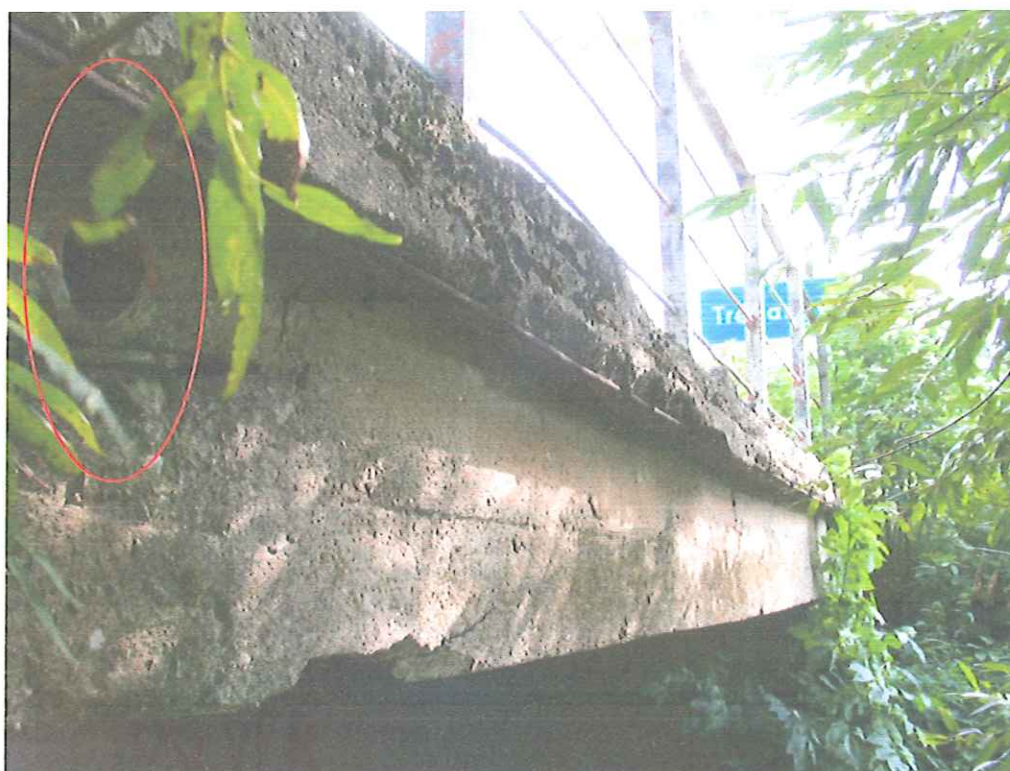
Fot. 12. Gzyms od strony górnej wody (GW). Zanieczyszczenia, wegetacja mchu, spękania i ubytki betonu. Korozja odkrytych prętów zbrojeniowych. Rura odwodnieniowa wpustu nie spełnia swojej funkcji w wyniku jego zasłonięcia kolejną warstwą nawierzchni.

Na obu bokach płyty monolitycznej w bezpośrednim sąsiedztwie wylotów rur odprowadzających wodę z wpustów zanim te zostały zasłonięte przez nałożoną dodatkową warstwę ścierną, stwierdzono ubytki, korozję i zniszczenie struktury betonu. Odsłonięte w miejscu ubytków widoczne jest zbrojenie główne oraz strzemiona. Należy zwrócić uwagę na fakt, że ubytki betonu występują w odległości ok. 90 cm od podpory czyli w miejscach, gdzie maksymalny moment zginający i siły poprzeczne nie osiągają maksymalnych wartości.

W związku z powyższym można stwierdzić, że w/w uszkodzenia betonu mają niewielki wpływ (około 10%) na nośność obiektu. Mają jednak niewątpliwie wpływ na jego trwałość. Zachodzi zatem w trybie pilnym konieczność wykonania robót remontowych w tym zakresie.

Do tego momentu zaleca się obniżenie nośności do 10% względem nośności określonej metodą uproszczoną. Fot. Nr 2, 12, 16.

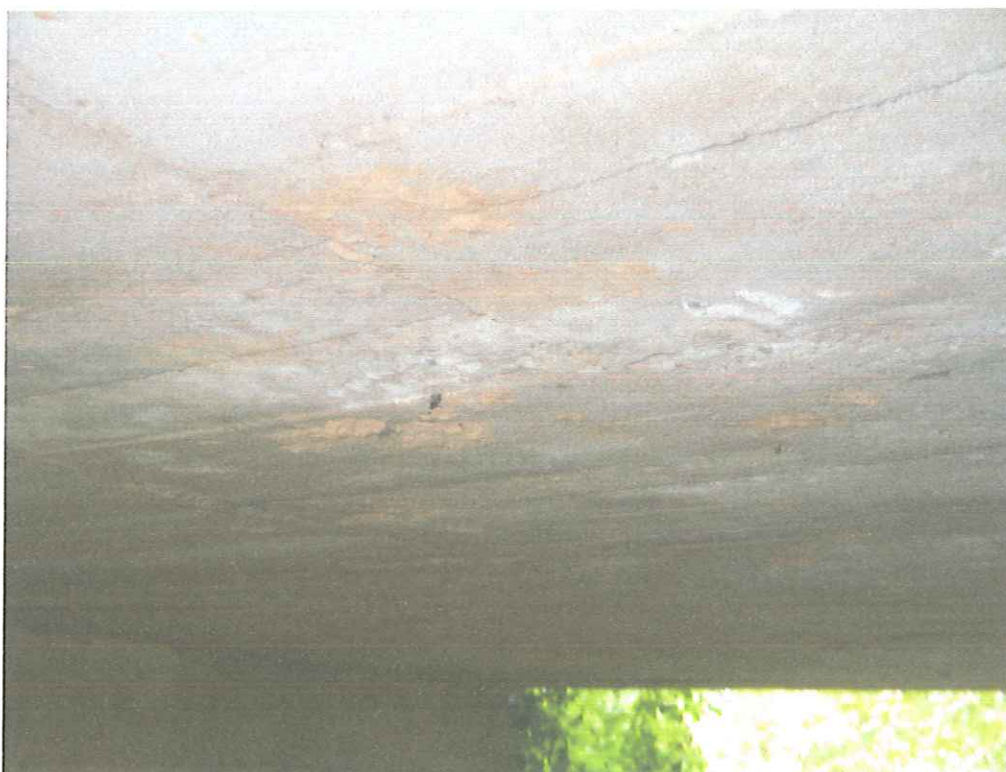
Fot. 13. Spód ustroju nośnego. Ogólne zanieczyszczenia konstrukcji. Niewielki osady i wykwity wapienne świadczące o lokalnym uszkodzeniu izolacji przeciwwodnej.

Na podstawie uszkodzeń występujących na spodzie płyty ustroju nośnego stwierdzono, że stan techniczny izolacji jest niedostateczny z uwagi na lokalny charakter stwierdzonych wykwitów i wylugowań wapiennych.

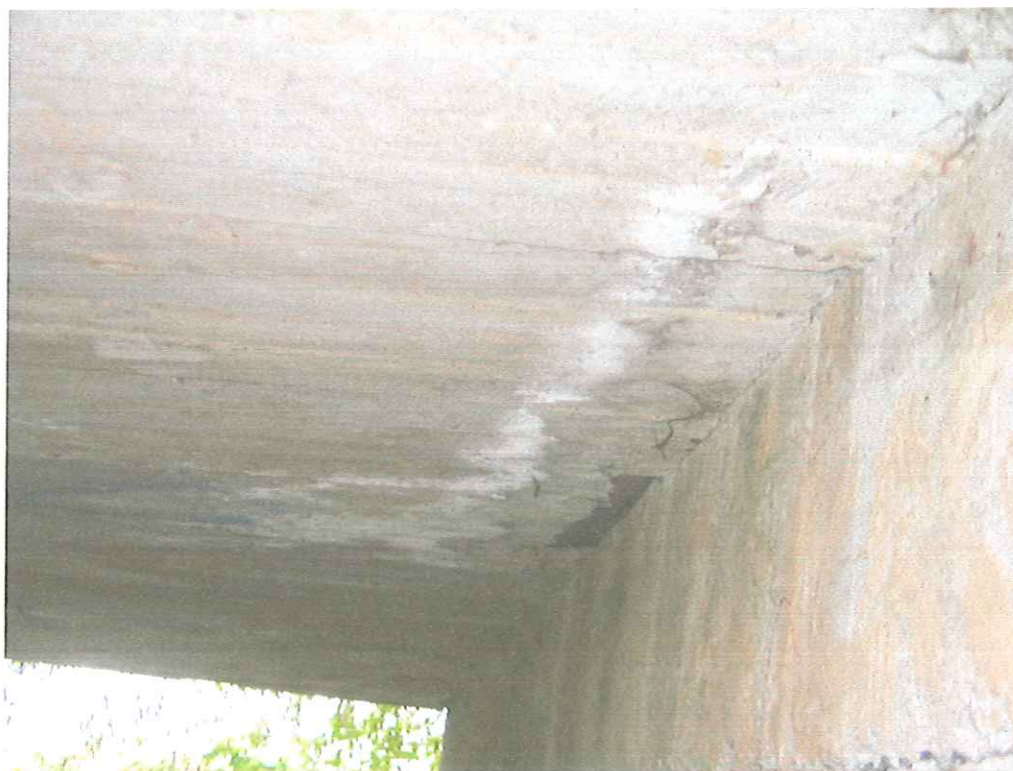
Fot. 14. Spód ustroju nośnego od strony m. Krzczonowice. Niewielki osady i wykwity wapienne świadczące o lokalnym uszkodzeniu izolacji przeciwwodnej.

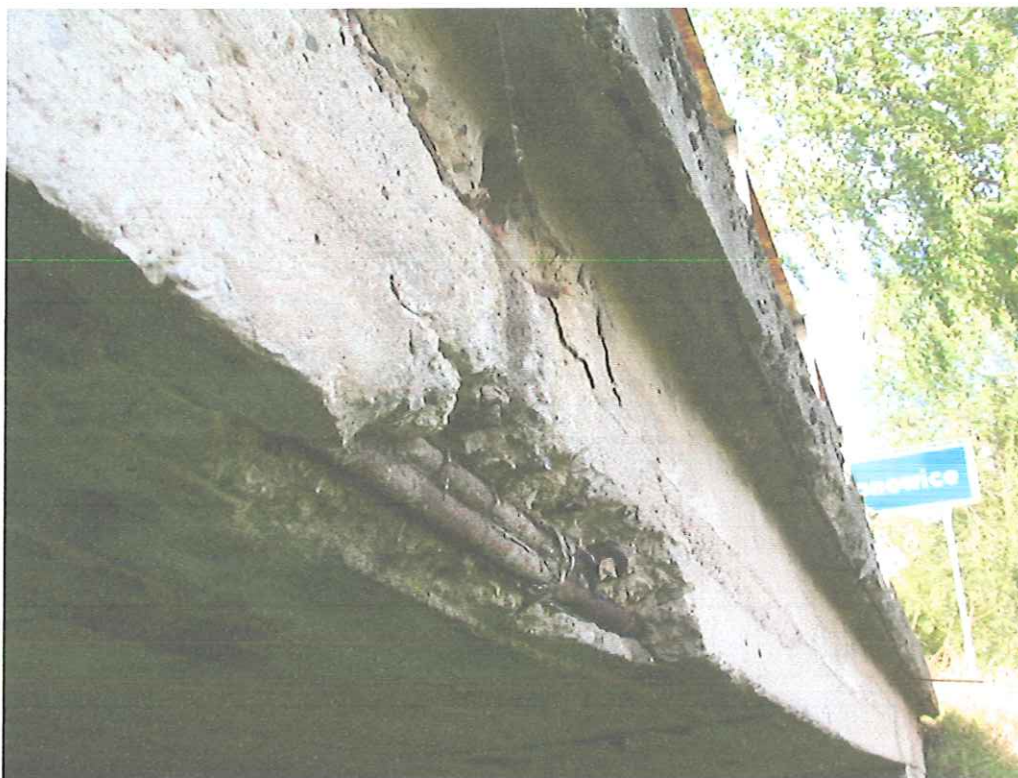
Fot. 15. Bok i spód płyty od strony m. Trębanów – dolnej wody (DW). Zaawansowana korozja betonu i stali bezpośrednio pod rurką odprowadzającą wodę z poziomu jezdni przed nałożeniem kolejnej warstwy ścieralnej.

Ustrój nośny stanowi płyta monolityczna. Na jej obu bokach oraz spodzie występują lokalne ubytki betonu które odsłaniają zbrojenie główne zrealizowane z prętów  $\phi$  25mm w rozstawie co 10-12cm oraz strzemion  $\phi$  5mm w rozstawie co 50cm. Po lokalnym oczyszczeniu 5 prętów głównych z produktów korozji, które nie posiadają betonowej otuliny zbrojenia stwierdzono, że ubytki korozyjne sięgają maksymalnie do 10% przekroju poprzecznego. Fot. Nr 15, 16.

Należy zwrócić uwagę na fakt, że ubytki betonu i korozja odsłoniętego zbrojenia występują w odległości około 90 cm od podpory czyli w miejscach, gdzie maksymalny moment zginający i siły poprzeczne nie osiągają maksymalnych wartości.

| Lp. | Element | Wyszczególnienie rodzaju prac | Tryb wykonania | Jednostka miary | Szacunkowa liczba jednostek | Cena jednostkowa [zł] | Wartość robót [zł] |
|---|---|---|---|---|---|---|---|
| 10 | Konstrukcja dźwigarów głównych | Uzupełnienie ubytków zaprawą PCC | A | m3 | 0,15 | 15 000,00 | 2 250,00 |

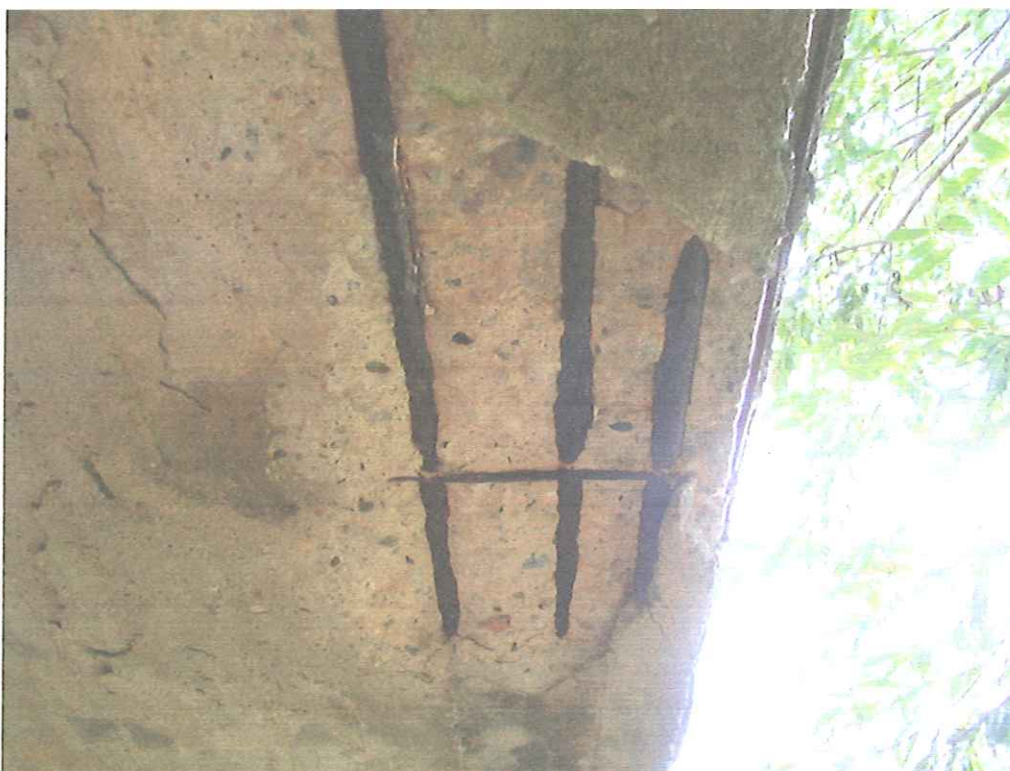
Fot. 16. Spód płyty od strony m. Krzczonowice – górnej wody (GW). Odspojenia betonowej otuliny zbrojenia w wyniku korozji i pęcznienia prętów. Zaawansowana korozja odkrytego zbrojenia. Złuszczenia przypowierzchniowej warstwy betonu.

W związku z występującymi uszkodzeniami i korozją betonu na krawędziach płyty ustroju nośnego do momentu naprawy wymienionych uszkodzeń zaleca się obniżenie nośności użytkowej obiektu do 10% względem tej określonej obliczeniowo, tj. do 27t.

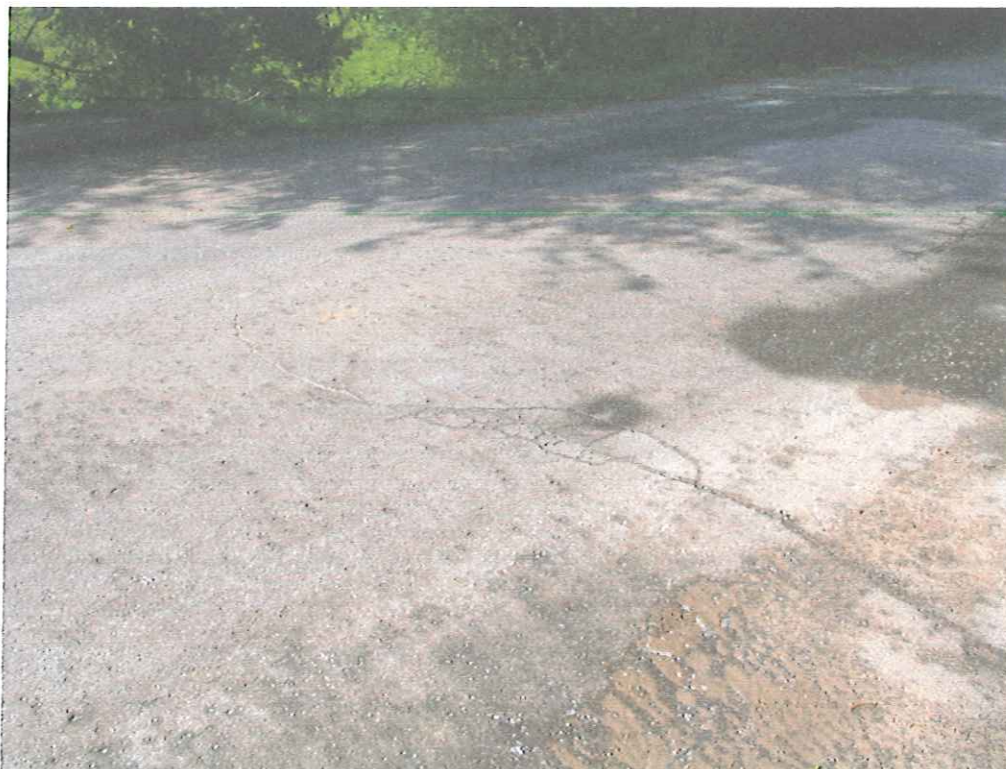
Fot. 17. Spękania i ubytki nawierzchni w miejscu, gdzie powinny być zlokalizowane szczelne urządzenie dylatacyjne od strony m. Krzczonowice. Na korpusie przyczółka widoczne są przecieki świadczące o okresowej penetracji wody z poziomu jezdni.

Obiekt nie jest wyposażony w typowe urządzenia dylatacyjne, zatem oceniona została nawierzchnia na obu końcach ustroju nośnego. Stan nawierzchni ze względu na zasięg i zakres wymienionych uszkodzeń oceniono jako niepokojący. Stwierdzone uszkodzenia zarówno nawierzchni jezdni jak i podpór świadczą o konieczności zabudowy tego elementu przy okazji wykonywania remontu obiektu.

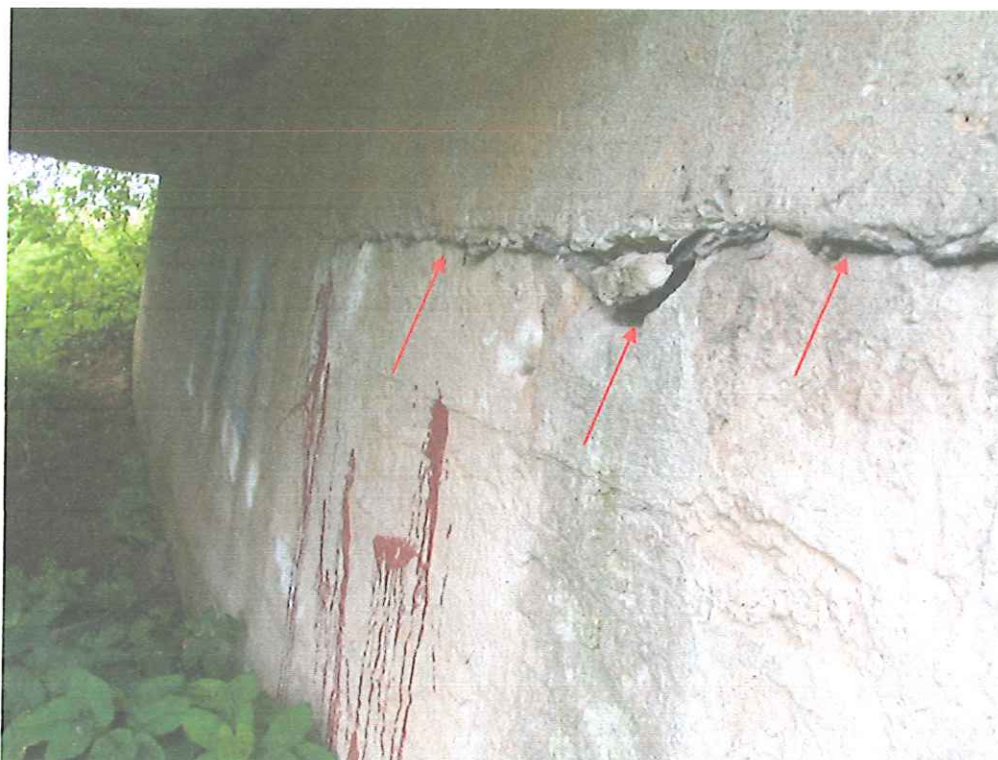
Fot. 18. Korpus przyczółka od strony m. Krzczonowice. Zanieczyszczenia „graffiti”, wegetacja mchu oraz osady świadczące o okresowej penetracji wody z poziomu jezdni. Widoczna przekładka z papy stanowiąca łożysko z lokalnym ubytkiem betonu.

Łożyska stanowią przekładki z papy co jest typowym rozwiązaniem dla większości obiektów o małej i średniej rozpiętości. Stan przekładek oceniono jako niepokojący. Na ich powierzchni stwierdzono zanieczyszczenia i korozję ogólną. Praca konstrukcji na przekładkach jest ograniczona z uwagi na brak szczelin dylatacyjnych umożliwiających swobodną pracę ustroju nośnego.

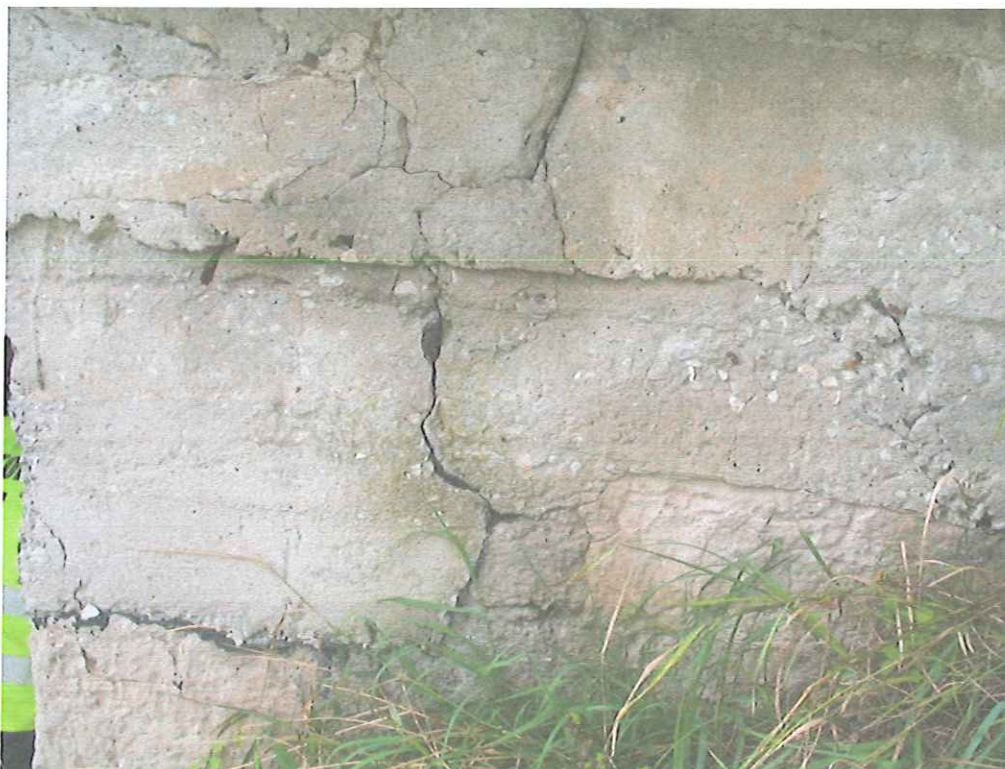
Fot. 19. Skrzydełko od strony m. Krzczonowice – dolnej wody (DW). Złuszczenia, spękania i duże porowatości betonu. Widoczna przekładka z papy stanowiąca łożysko.  
Brak wykształtowanej szczeliny dylatacyjnej na etapie budowy.

Przyczółki są w stanie niepokojącym. Obie podpory zostały nadbetonowane w ramach przebudowy obiektu, jednak zapomniano na etapie wykonywania robót o wykształtowaniu szczelin dylatacyjnych umożliwiających prawidłową pracę konstrukcji. W związku z tym na skrzydelku od strony miejscowości Krzczonowice / dolnej wody (DW) występują spękania siatkowe betonu. Pozostałymi uszkodzeniami mającymi mniejszy wpływ na trwałość podpór są zanieczyszczenia, roślinność, osady i lokalne ubytki przypowierzchniowej warstwy betonu.

Na powierzchni korpusu przyczółków oraz skrzydeł nie występują uszkodzenia, które w znaczący sposób ograniczają nośność użytkową obiektu. Największym uszkodzeniem są spękania betonu (na skrzydełku od strony miejscowości Krzczonowice / dolnej wody ) powstałe w wyniku pracy konstrukcji w miejscu gdzie na etapie budowy powinna zostać wykształtowana szczelina dylatacyjna. Fot. Nr 19.

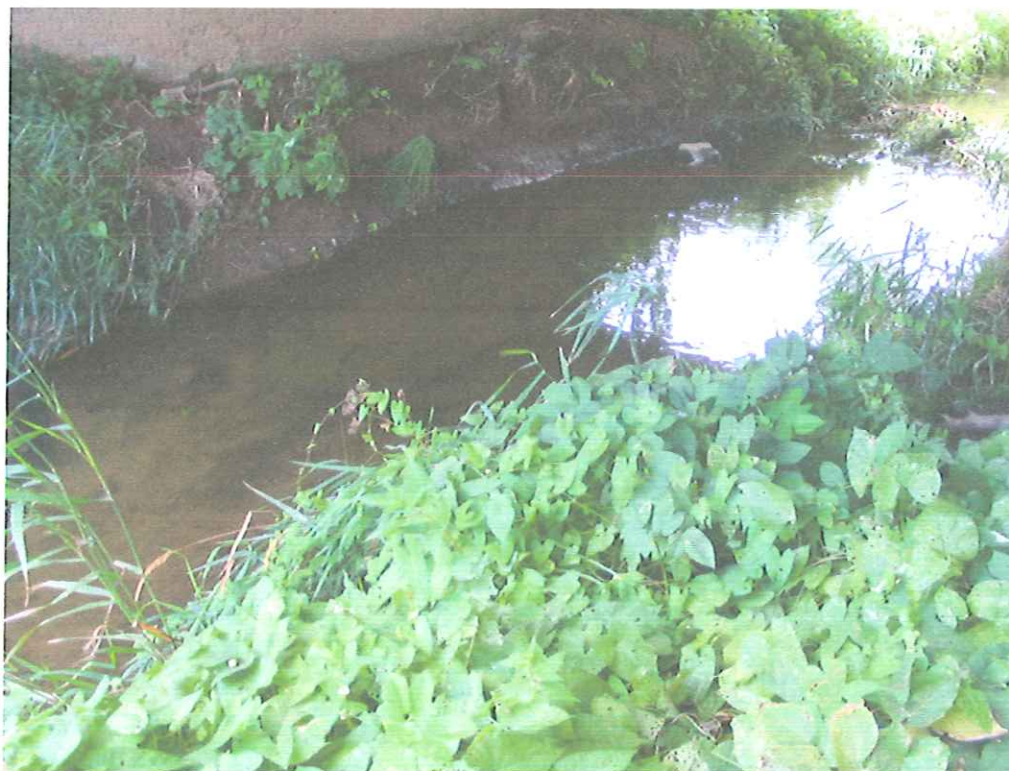
Fot. 20. Przestrzeń pod mostem.  
Zanieczyszczenia i wegetacja roślinności pod obiektem i bezpośrednio w jego sąsiedztwie.

Przestrzeń podmostowa jest w stanie zadowalającym. Podczas przeglądu stwierdzono zanieczyszczenia oraz nadmierną roślinność pod obiektem i w jego bezpośrednim sąsiedztwie.
