## **PROTOKÓŁ OKRESOWEJ KONTROLI PIĘCIOLETNIEJ Z PRZEGLĄDU ROZSZERZONEGO OBIEKTU MOSTOWEGO**

| Nazwa obiektu: | <b>Most nad rzeką Kamienna w miejscowości Boria,<br/>gmina Ćmielów, powiat ostrowiecki, województwo<br/>świętokrzyskie</b> |

**PROTOKÓŁ OKRESOWEJ KONTROLI PIĘCIOLETNIEJ NR 19/2017**  
**- PRZEGLĄDU ROZSZERZONEGO OBIEKTU MOSTOWEGO**

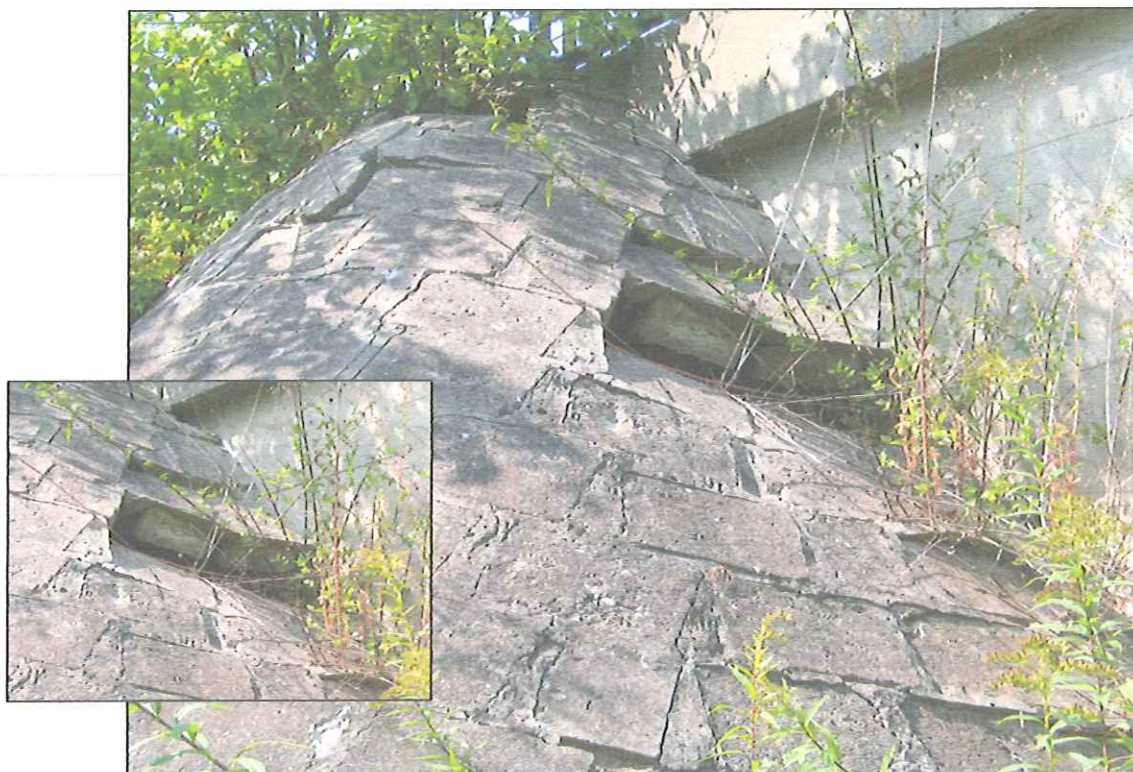
Fot. 5. Stożek nasypu od strony m. Boria – górnej wody (GW).  
Przemieszczone względem siebie prefabrykowane dyble, ubytki spoin i zaawansowana wegetacja roślinności w szczelinach pomiędzy dyblami.

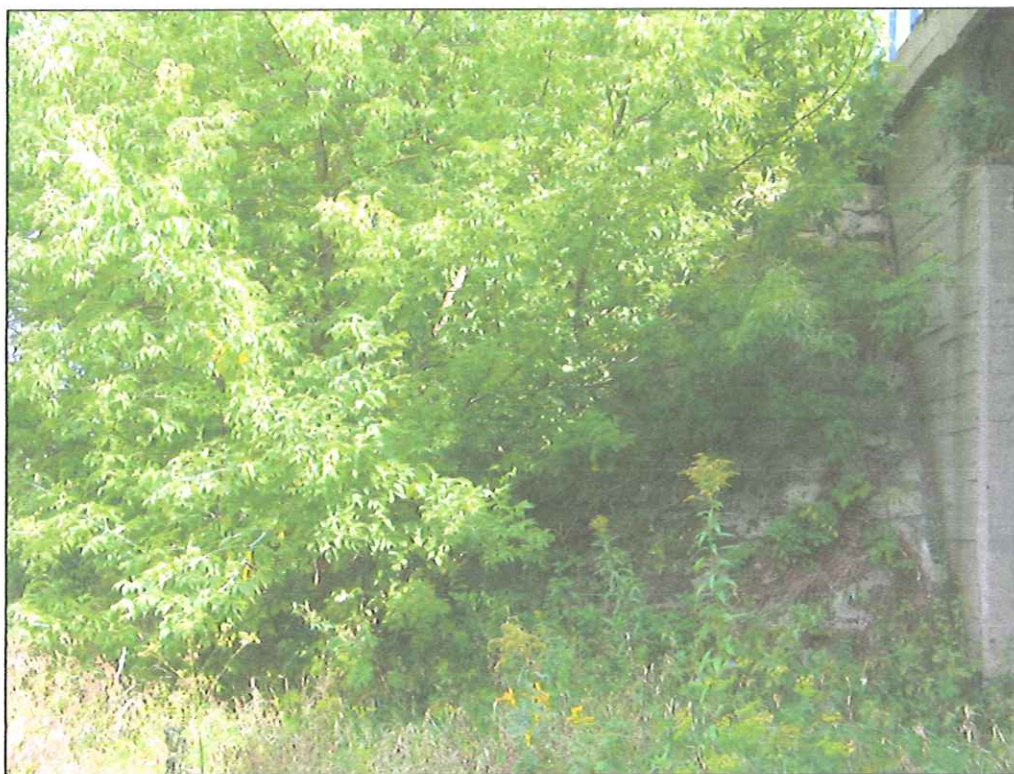
Fot. 6. Stożek nasypu od strony m. Podgórze – dolnej wody (DW). Zanieczyszczenia i zaawansowania wegetacja roślinności. Brak prac porządkowych w ramach bieżącego utrzymania obiektu.

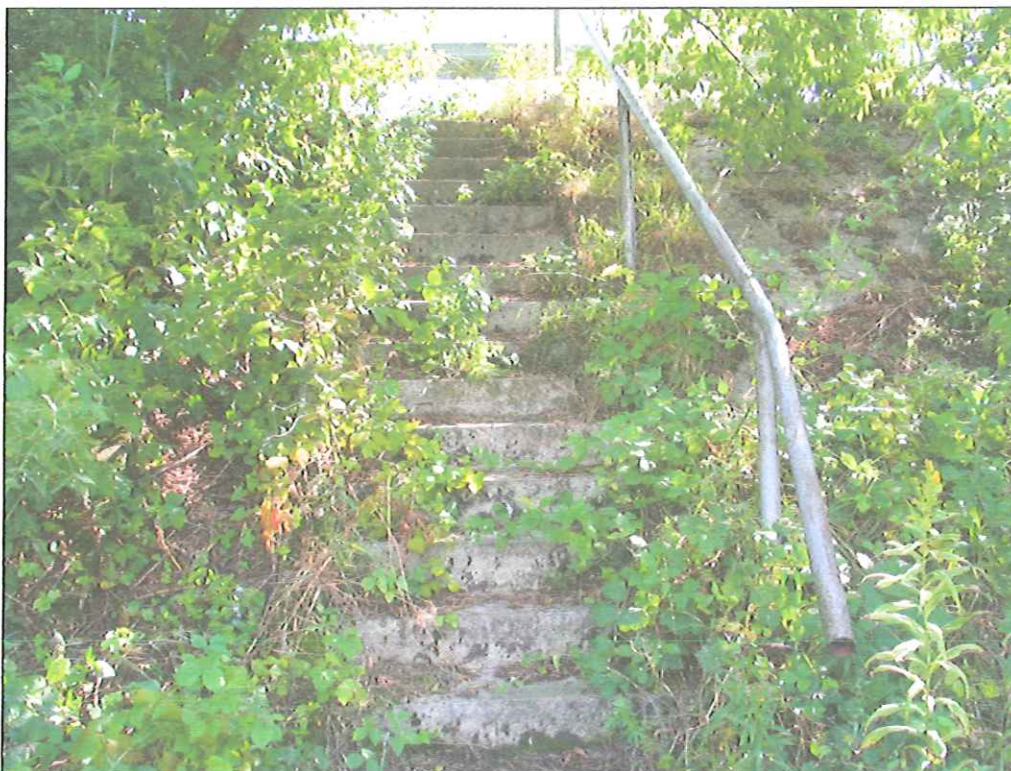
Fot. 7. Schody skarpowe od strony m. Podgórze – dolnej wody (DW). Spękania i ubytki betonu na całej ich powierzchni, zanieczyszczenia i wegetująca roślinność. Brak prac porządkowych w ramach bieżącego utrzymania obiektu. Ubytki powłoki malarskiej i postępująca korozja balustrady rurowej.

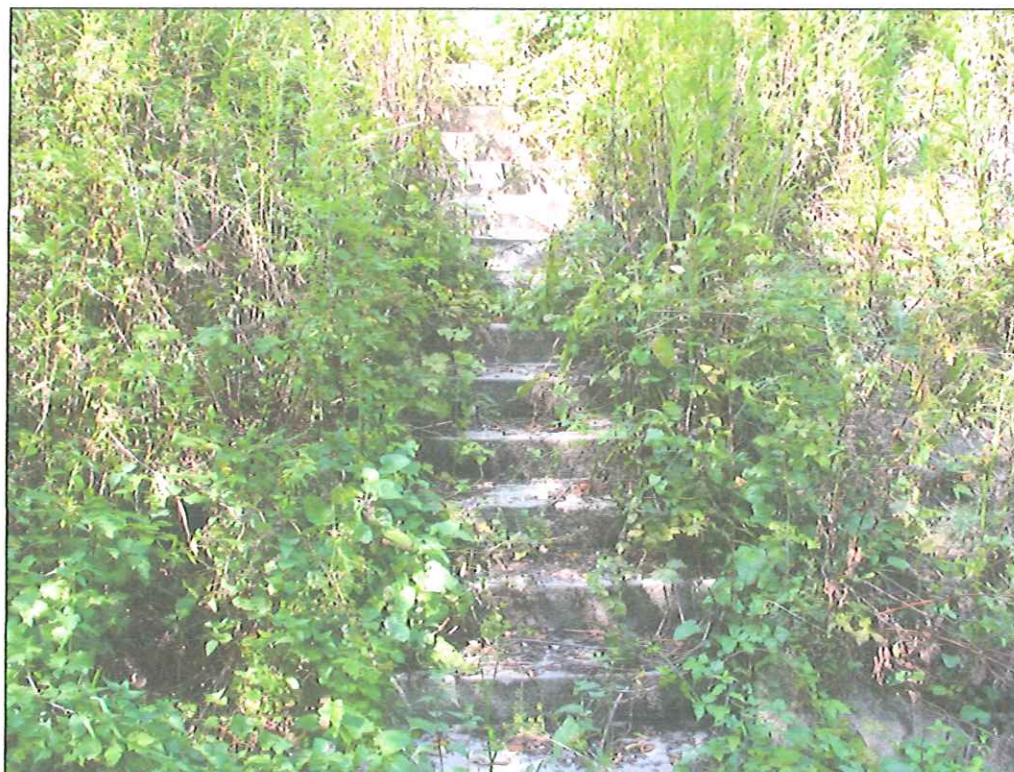
Fot. 8. Schody skarpowe od strony m. Boria – górnej wody (GW). Zanieczyszczenia i zaawansowana wegetacja roślinności. Brak balustrady przy schodach skarpowych. Brak prac porządkowych w ramach bieżącego utrzymania obiektu.

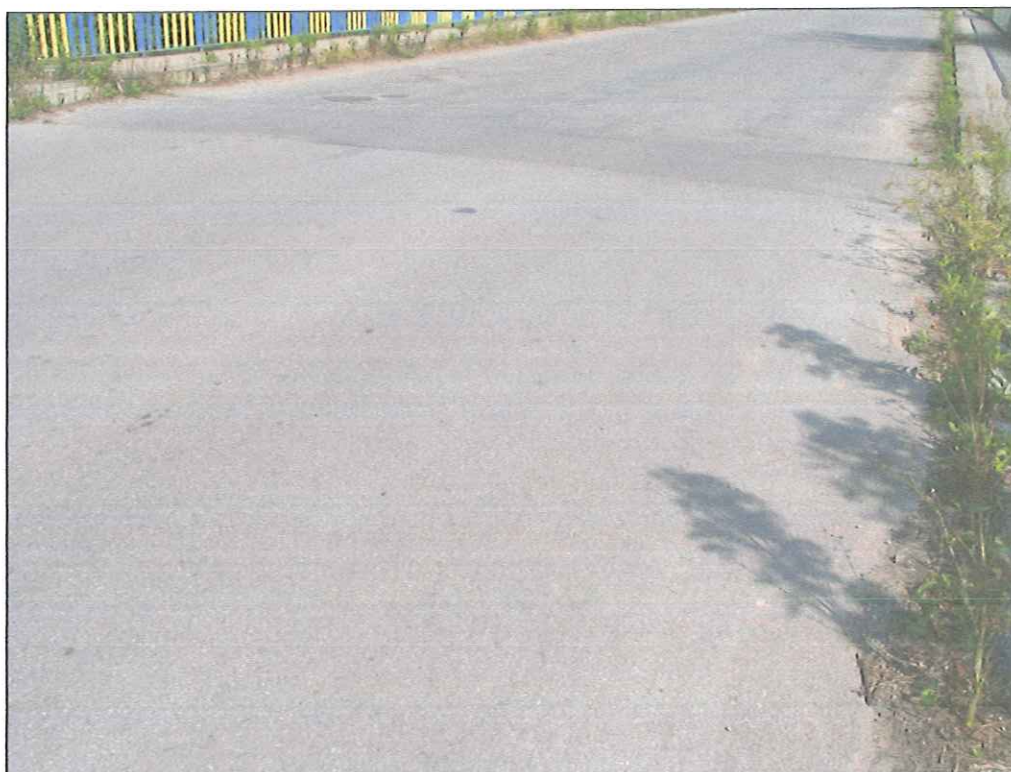
Fot. 9. Nawierzchnia jezdni na dojeździe od strony m. Boria. Zanieczyszczenia nawierzchni jezdni z wegetacją roślinności w obrębie krawężników na całej długości skrzydełek. Lokalne występujące spękania i ubytki nawierzchni.

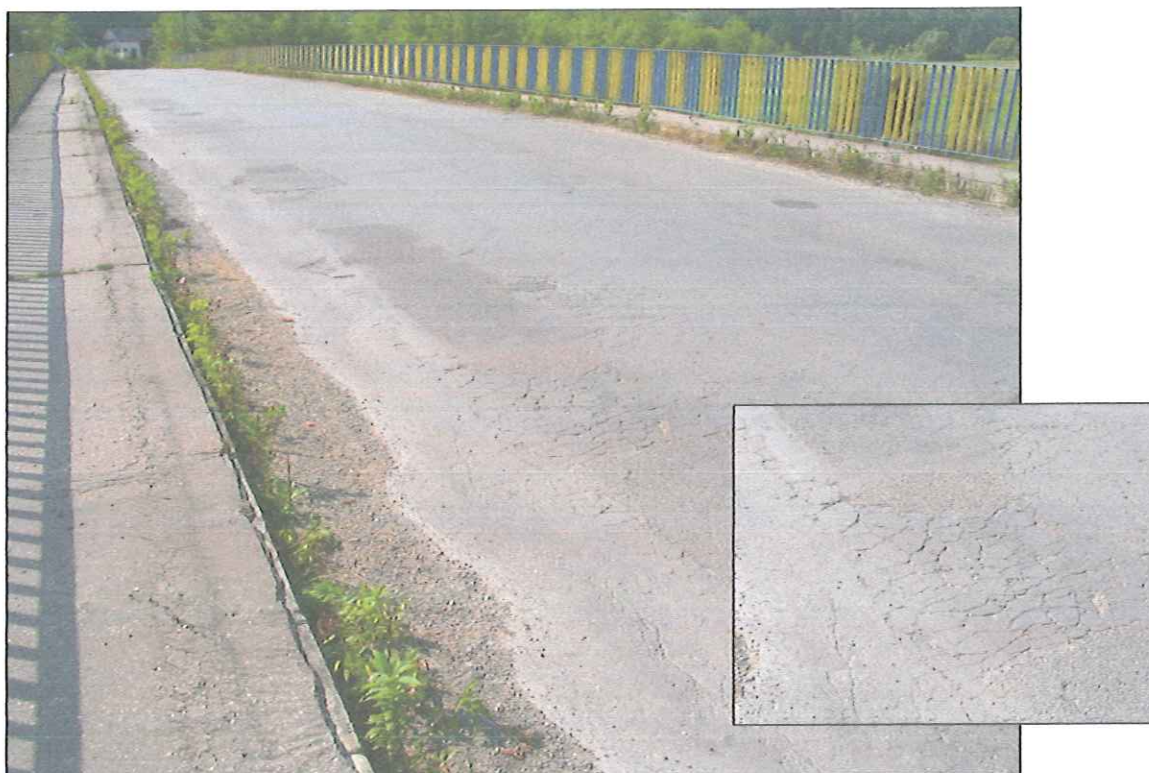
Fot. 10. Nawierzchnia na obiekcie. Zanieczyszczenia nawierzchni jezdni z wegetacją roślinności w obrębie krawężników na całej długości obiektu. Deformacje, pęknięcia siatkowe z ubytkami nawierzchni bitumicznej.

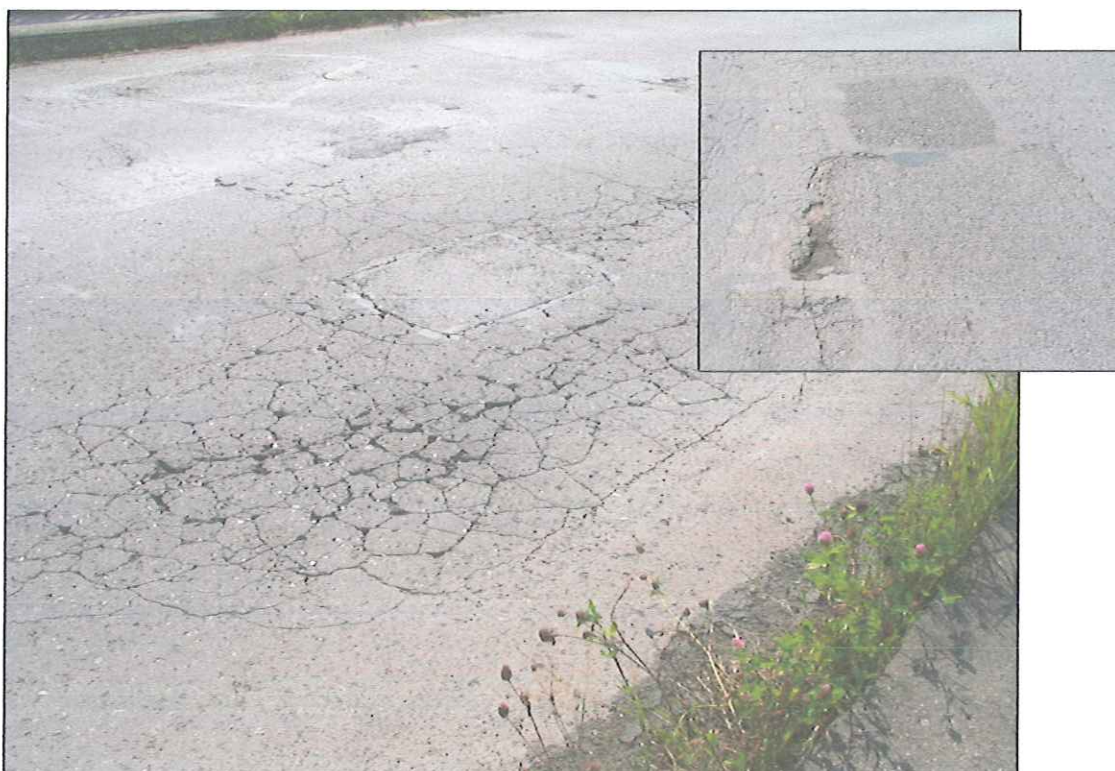
Fot. 11. Nawierzchnia na obiekcie. Zanieczyszczenia nawierzchni jezdni z wegetacją roślinności w obrębie krawężników na całej długości obiektu. Deformacje, pęknięcia siatkowe z ubytkami nawierzchni bitumicznej. Widoczne naprawy nawierzchni.

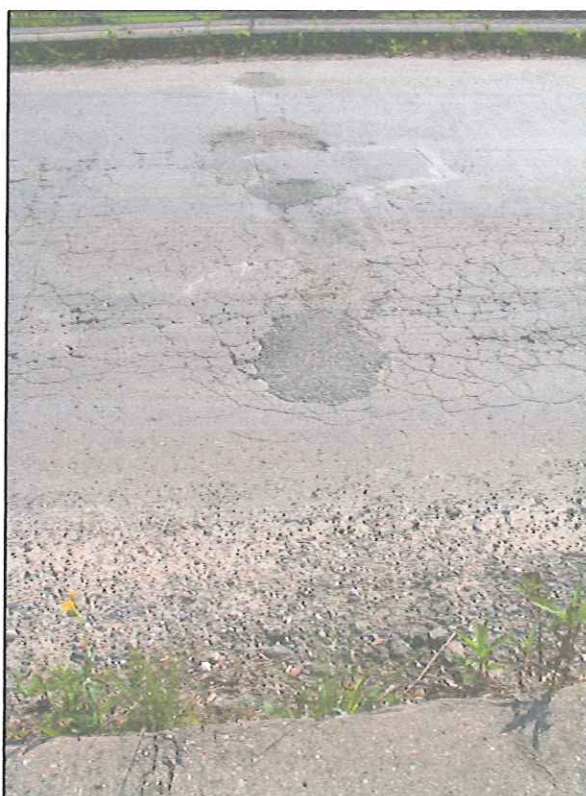
Fot. 12. Nawierzchnia na obiekcie. Spękania o największej intensywności nad podporami pośrednimi w miejscach, gdzie powinny być zlokalizowane urządzenia dylatacyjne.  
Zanieczyszczenia i wegetacja roślinności przy krawężniku.

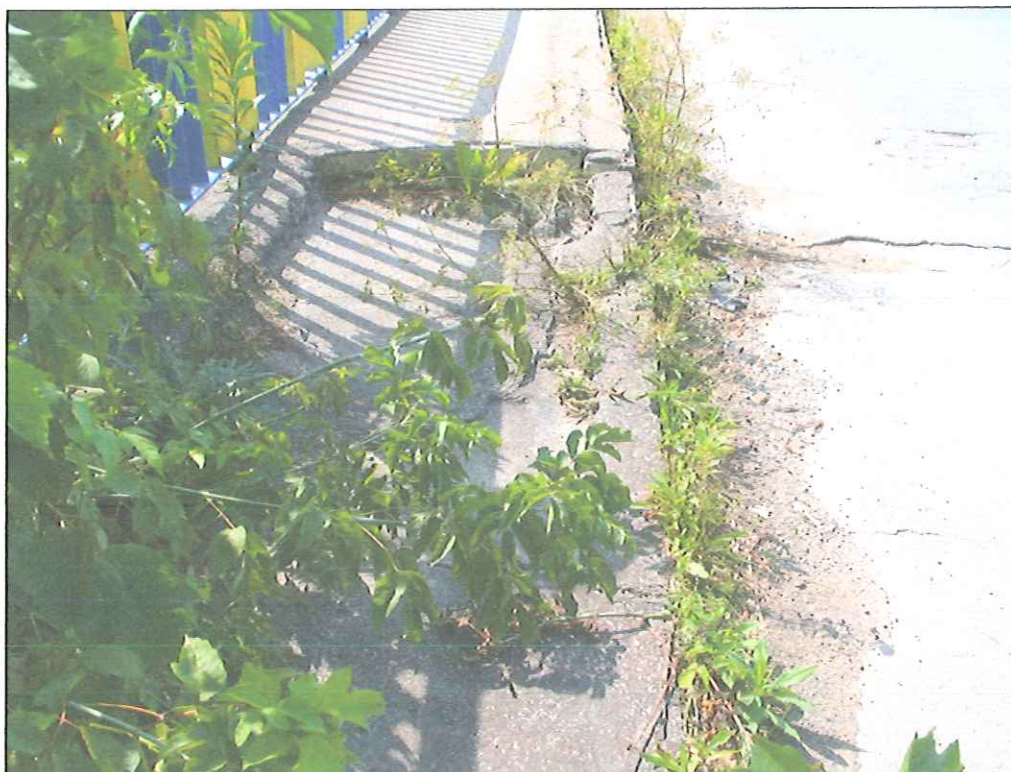
Fot. 13. Chodnik na dojeździe od strony m. Podgórze – górnej (GW). Zaniżenie nawierzchni chodnika w obrębie skrzydełek. Zanieczyszczenia i wegetacja roślinności przy krawężniku.

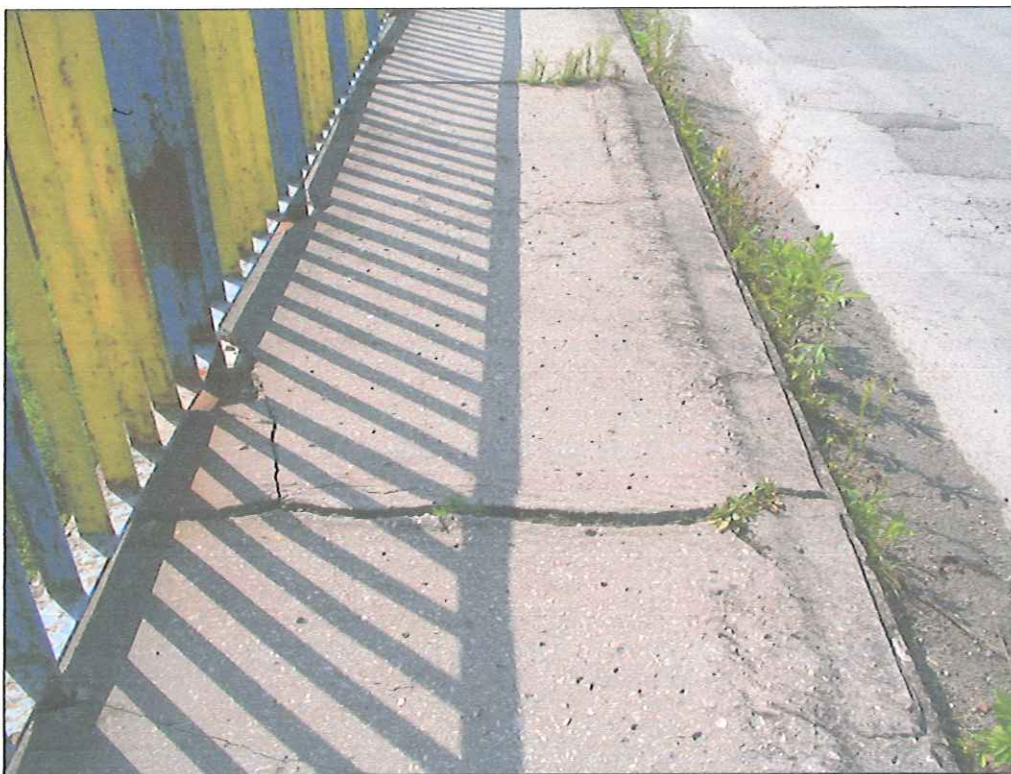
Fot. 14. Nawierzchnia chodnika od strony górnej wody (GW). Widoczne spękania i deformacje nawierzchni chodnika. Wegetacja roślinności w miejscu spękań nawierzchni.

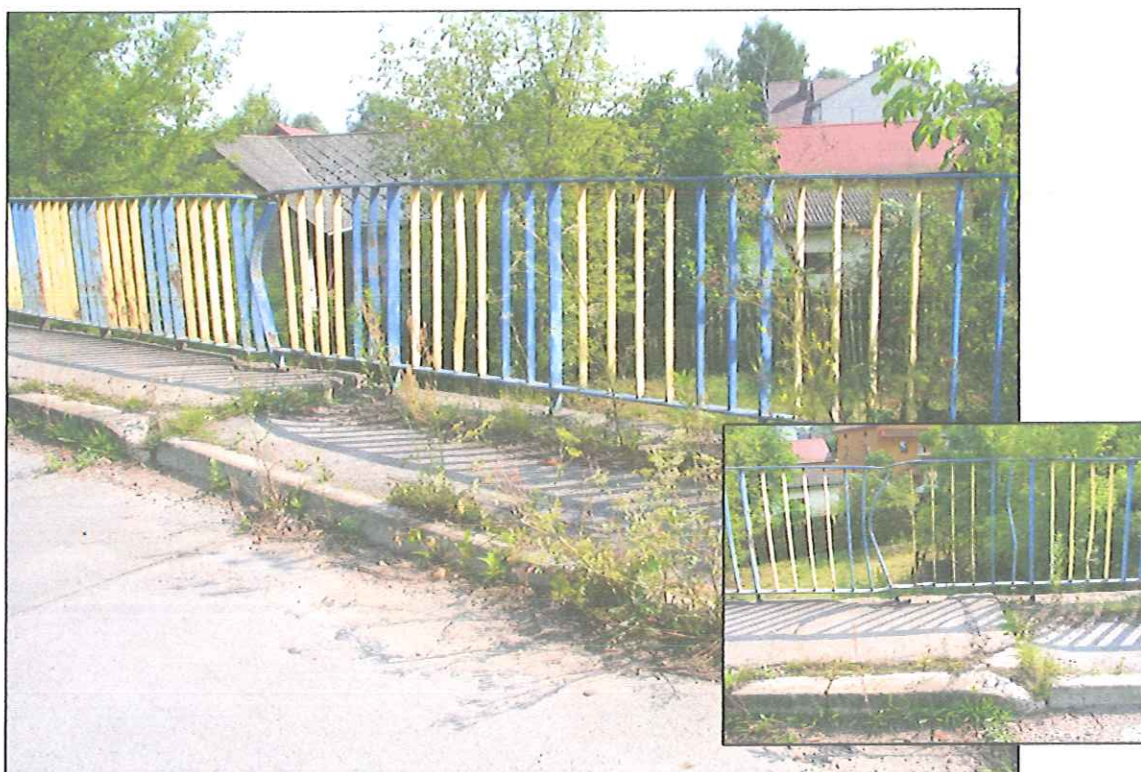
Fot. 15. Balustrada szczepklinkowa od strony górnej wody (GW). Uszkodzenia powłoki malarskiej, przemieszczenia słupków balustrady. Postępująca korozja wżerowa. Deformacje i odkształcenia elementów balustrady w wyniku uderzenia pojazdu.

Obiekt wyposażony jest tylko w balustrady stalowe szczeblinkowe, których występujące uszkodzenia nie mają wpływu na jego nośność. Uszkodzenia te mają jednak wpływ na bezpieczeństwo ruchu publicznego oraz na estetykę ogólną obiektu. Fot. Nr 15, 16.

| Lp. | Element | Wyszczególnienie rodzaju prac | Tryb wykonania | Jednostka miary | Szacunkowa liczba jednostek | Cena jednostkowa [zł] | Wartość robót [zł] |
|---|---|---|---|---|---|---|---|
| 5 | Balustrady, bariery ochronne, osłony | Naprawa zakotwienia balustrady w obrębie skrzydelka od strony m. Boria/ GW oraz prostowanie zdeformowanych elementów | A | m | 12 | 150,00 | 1 800,00 |

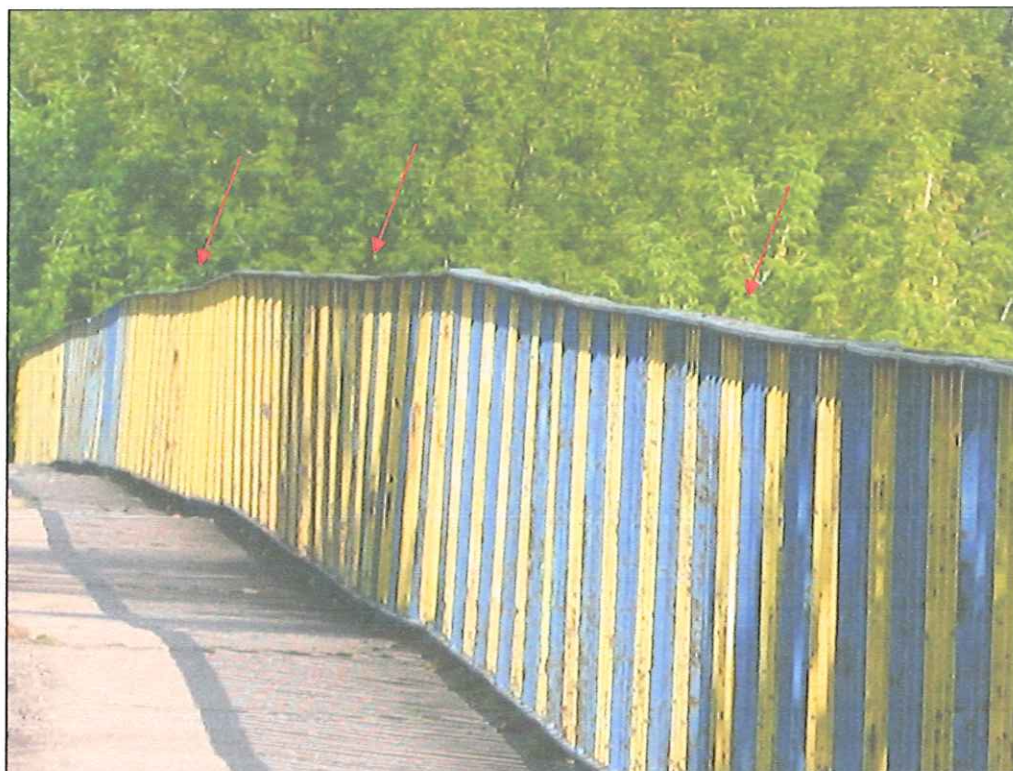
Fot. 16. Balustrada szczepklinkowa od strony górnej wody (GW). Brak prostoliniowości poręczy balustrady szczepklinkowej odwzorowującej ugięcia przęsł. Zanieczyszczenia, ubytki powłoki malarskiej i postępująca korozja wżerowa.

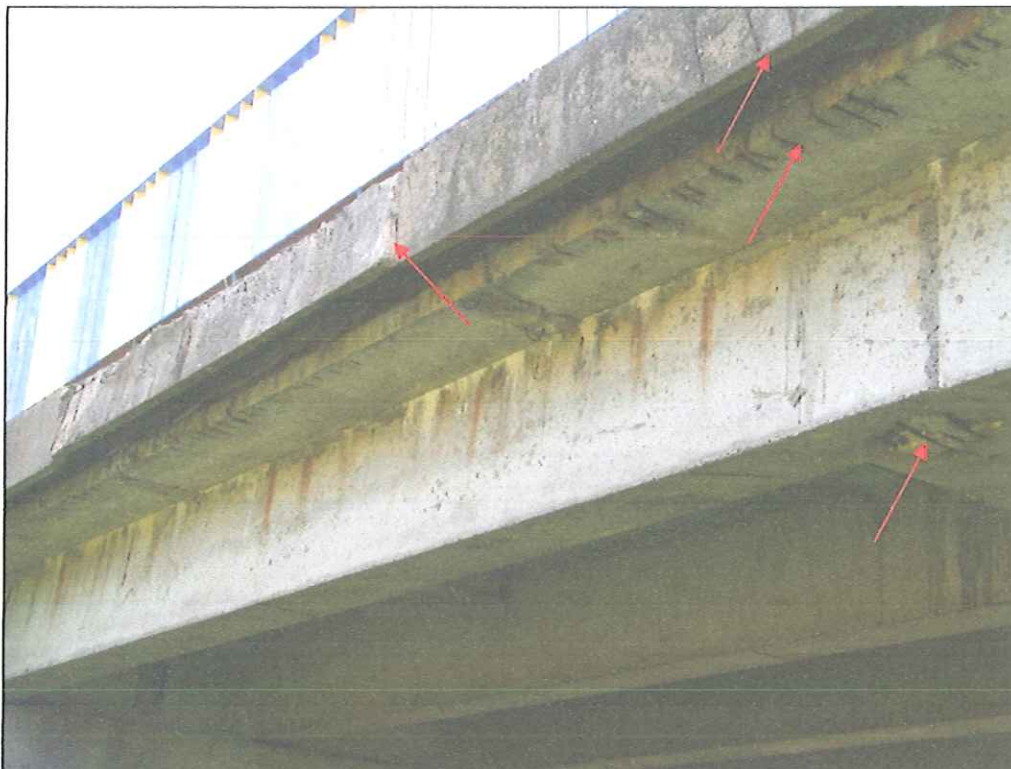
Fot. 17. Prefabrykowana belka gzymsowa po strony dolnej wody (DW) – przęsło Nr 6. Lokalne ubytki betonowej otuliny zbrojenia. Widoczne korodujące pręty zbrojeniowe w wyniku zbyt małej grubości betonowej otuliny zbrojenia. Przemieszczenie gzymsu jednego z segmentów prefabrykowanej kapy chodnikowej. Widoczna korozja prętów na spodzie płyty i poprzecznicy przęsłowej.

Na spodzie ustroju nośnego zrealizowanego z prefabrykowanej płyty pomostu oraz 5 żelbetowych belek prefabrykowanych typu „CZDP” nie występują ubytki betonu, których zakres i zasięg mogłyby wpłynąć na znaczne obniżenie nośności obiektu. Jednak na wytrzymałość betonu płyty oraz belek „CZDP” może mieć wpływ postępująca korozja betonu o czym świadczą liczne wykwyty, wylugowania i stalaktyty wapienne. Fot. Nr 4, 17, 18, 20-26.

Na spodzie ustroju nośnego zrealizowanego z prefabrykowanej płyty pomostu oraz 5 żelbetowych belek prefabrykowanych typu „CZDP” występują rdzawe wykwyty świadczące o postępującej korozji strzemion oraz korodujące już strzemiona, które nie posiadają w ogóle lub posiadają bardzo cienką betonową otulinę. Ubytki korozyjne strzemion są tak małe, że nie mają obecnie wpływu na nośność ustroju nośnego, a jedynie wpływają na jego trwałość i estetykę. Fot. Nr 4, 17, 18, 20-26.

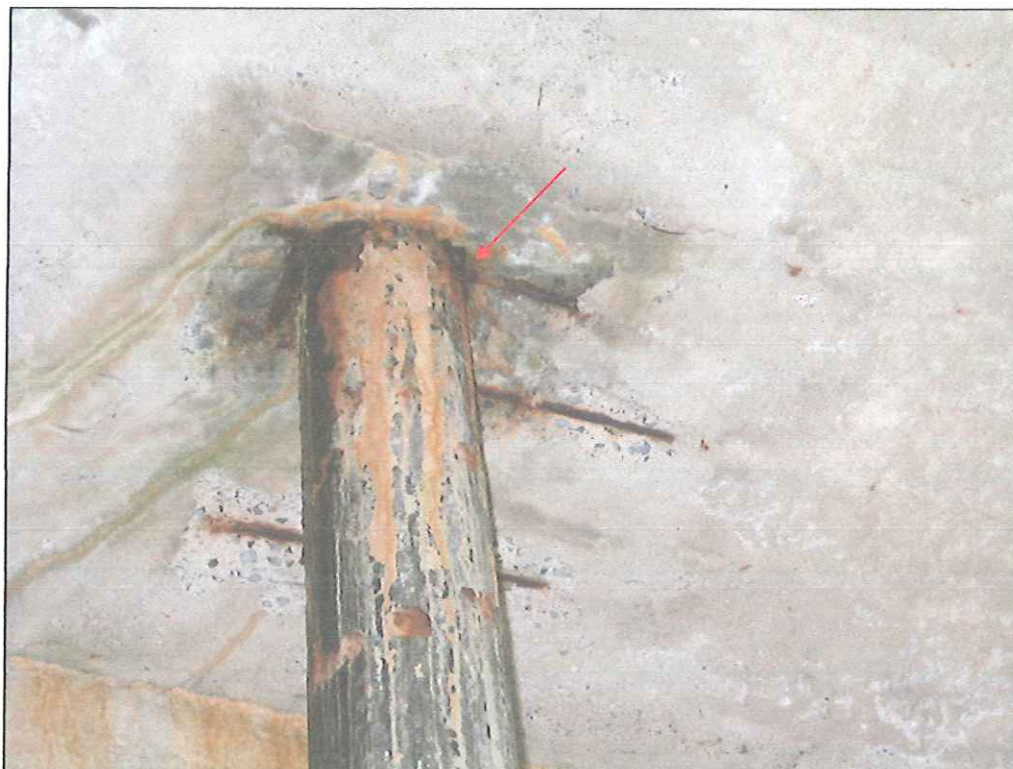
Fot. 18. Rura spustowa od strony górnej wody (GW) - przęsło Nr 1. Ubytki betonowej otuliny i korozja zbrojenia w obrębie krućca wpustu żeliwnego. Zanieczyszczenia i osady na rurze spustowej. Widoczne przecięte zbrojenie płyty pomostu.

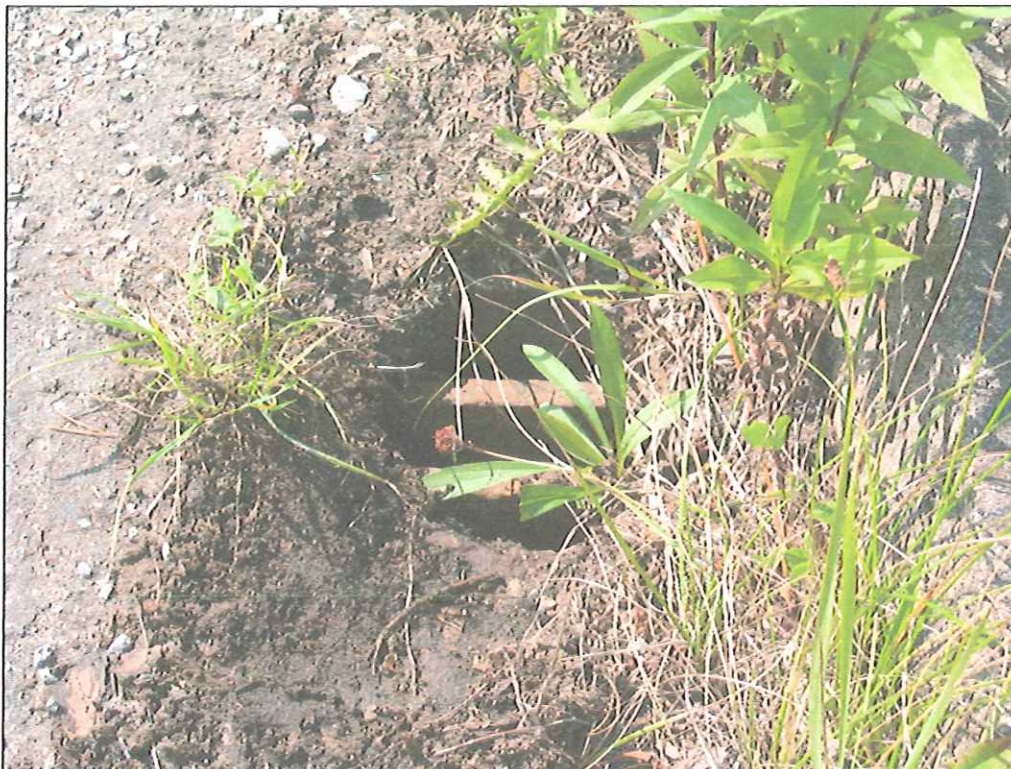
Fot. 19. Wpust żeliwny od strony dolnej wody (DW). Intensywne zanieczyszczenie z wegetacją roślinności powodujące całkowitą niedrożność odwodnienia.

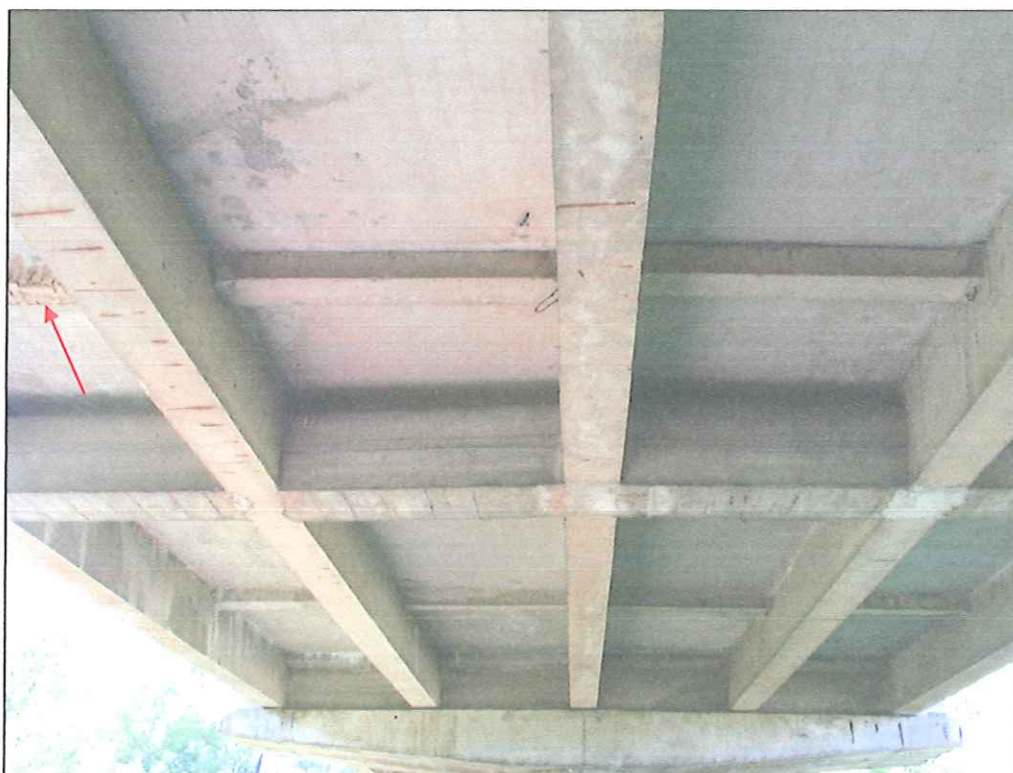
Fot. 20. Spód ustroju nośnego - przęsło Nr 6. Zacieki i wykwyty wapienne świadczące o nieszczelności na zamkach zespajających prefabrykowane płyty pomostu. Korozja strzemion w zamkach zespajających prefabrykowane płyty pomostu oraz na spodzie belek CZDP.

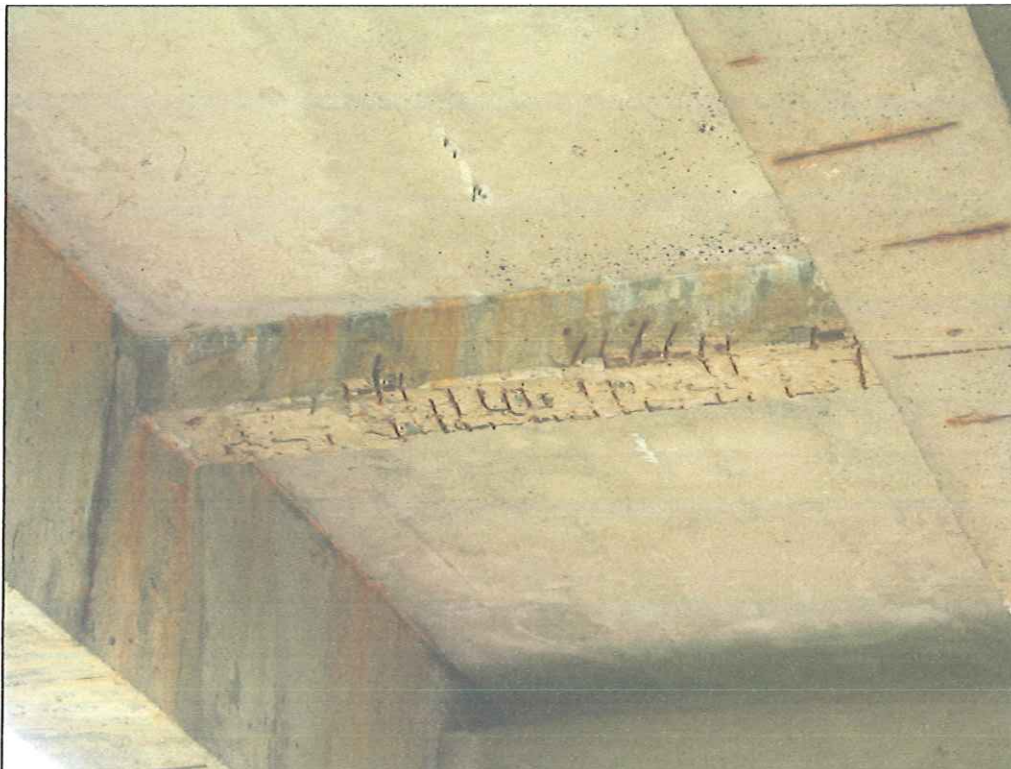
Fot. 21. Widok spodu ustroju nośnego – przęsło Nr 6. Korozja strzemion zamka zespalającego prefabrykowane segmenty płyty pomostu. Brak wymaganej grubości betonowej otuliny zbrojenia. Niedokładności z etapu budowy.

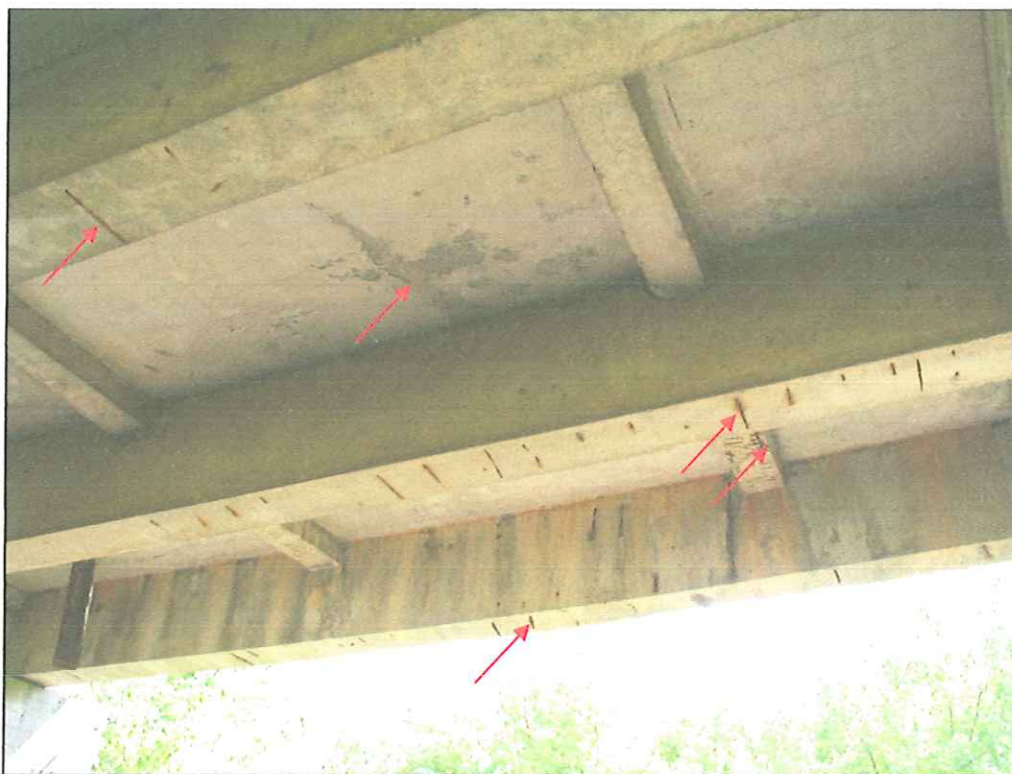
Fot. 22. Widok spodu ustroju nośnego – przęsło Nr 6 od górnej wody (GW). Zanieczyszczenia, osady i wykwyty wapienne na bocznej powierzchni płyty świadczące o przeciekach wody z poziomu izolacji. Spękania siatkowe i złuszczenia betonu na spodzie płyt prefabrykowanych. Widoczna korozja strzemion na spodzie belek typu CZDP świadcząca o braku betonowej otuliny.

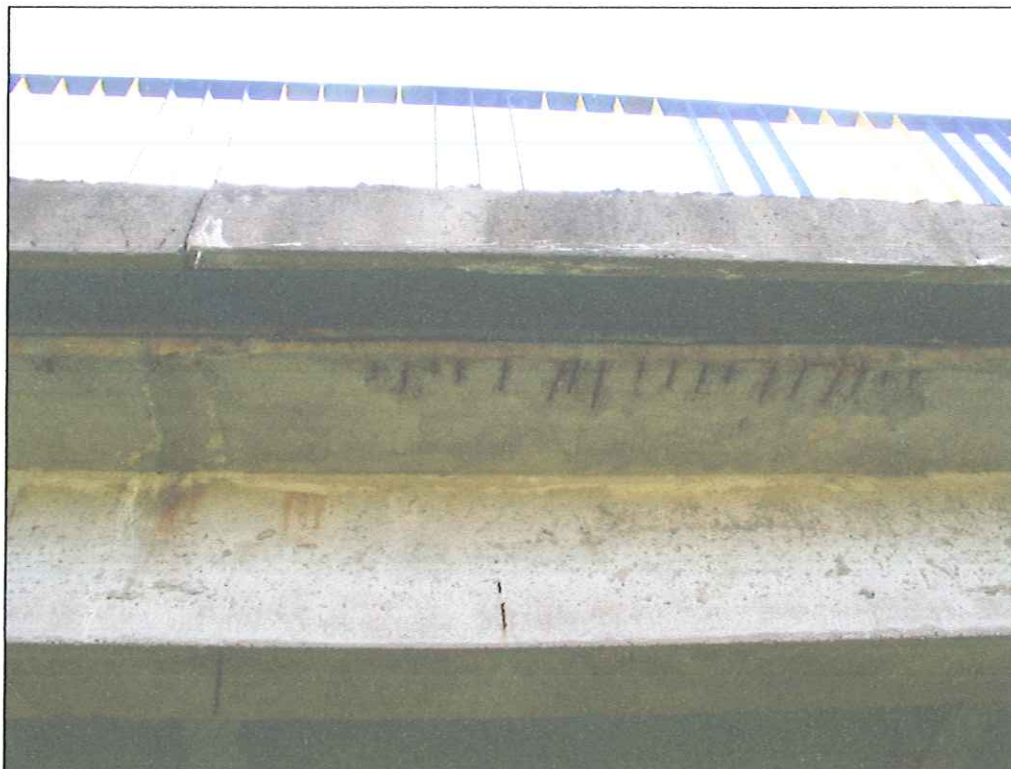
Fot. 23. Widok sposobu odprowadzenia wody z poziomu izolacji – przęsło Nr 6 od strony dolnej wody (DW). Ubytki betonu i korozja zbrojenia.

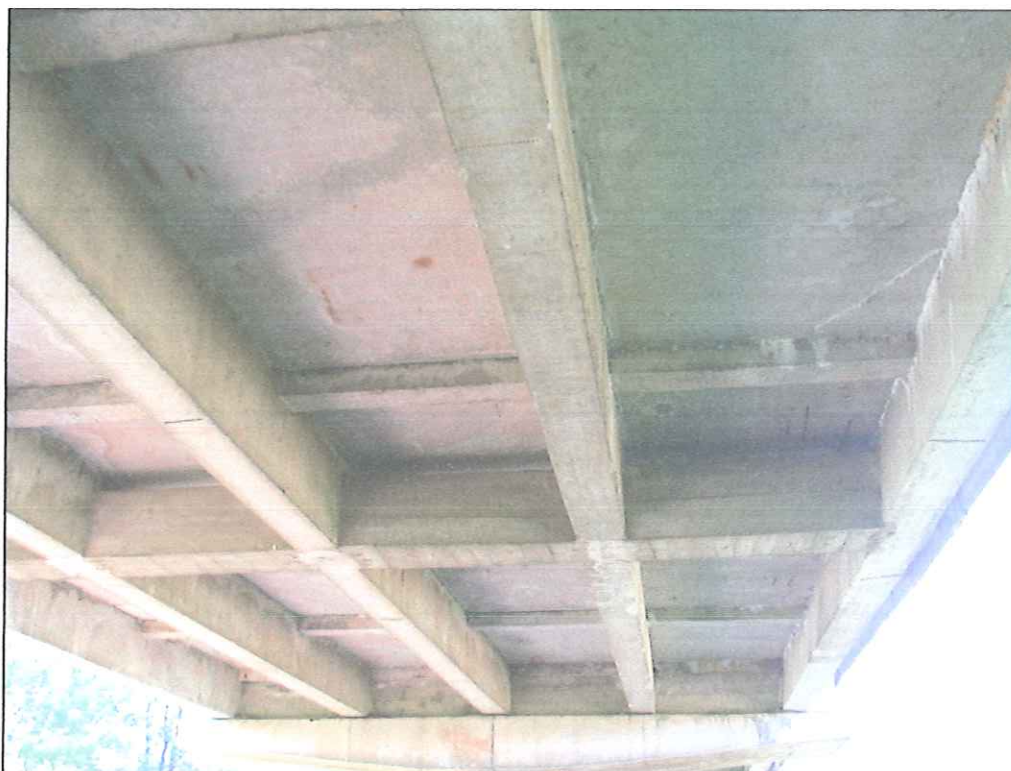
Fot. 24. Spód ustroju nośnego - przęsło Nr 5. Zacieki i wykwyty wapienne świadczące o awaryjnym stanie izolacji przeciwwodnej. Rdzawe wykwyty na spodzie płyty świadczą o korozji zbrojenia w wyniku zbyt małej grubości betonowej otuliny zbrojenia.

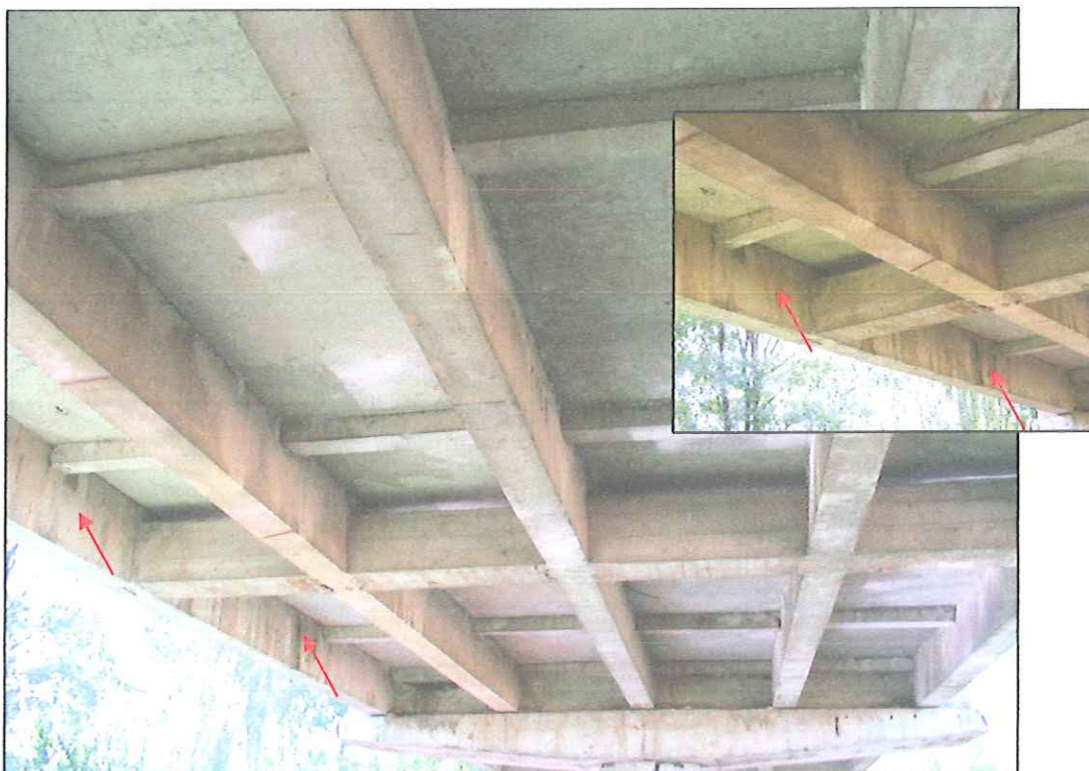
Fot. 25. Spód ustroju nośnego - przęsło Nr 4. Zacieki i wykwyty wapienne świadczące o awaryjnym stanie izolacji przeciwwodnej. Spękania siatkowe i złuszczenia betonu na spodzie płyt prefabrykowanych.

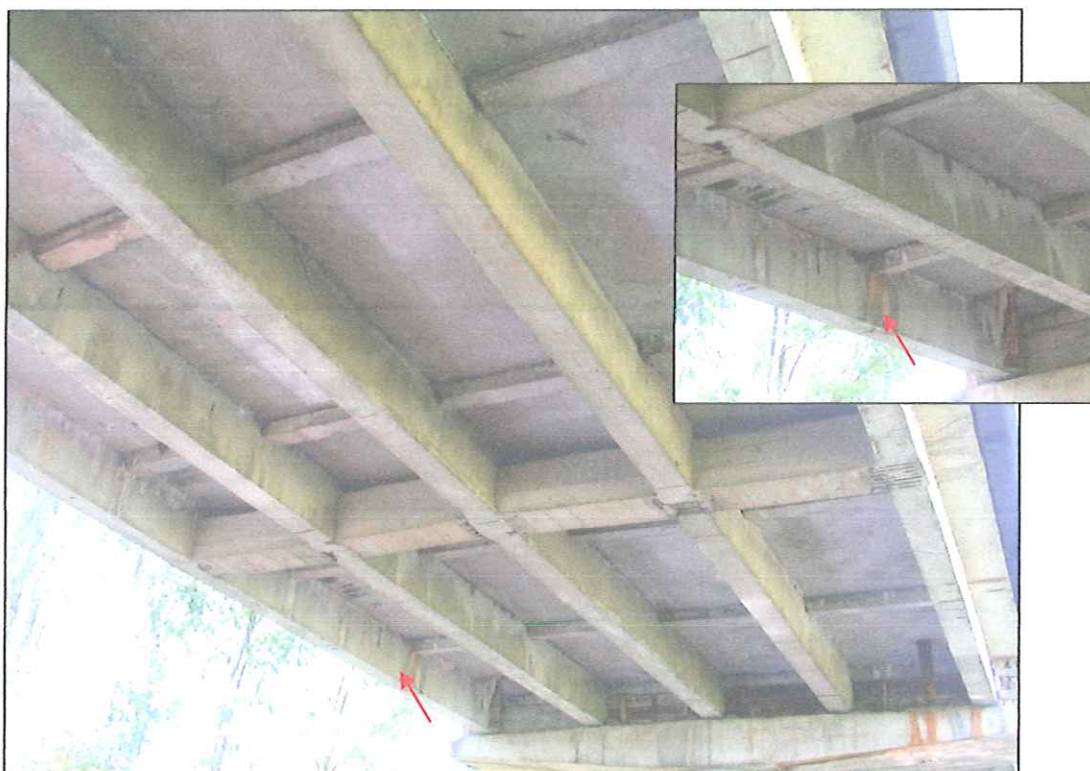
Fot. 26. Spód ustroju nośnego - przęsło Nr 3. Zacieki i wykwyty wapienne świadczące o nieuszczelności na zamkach zespalających prefabrykowane płyty pomostu.

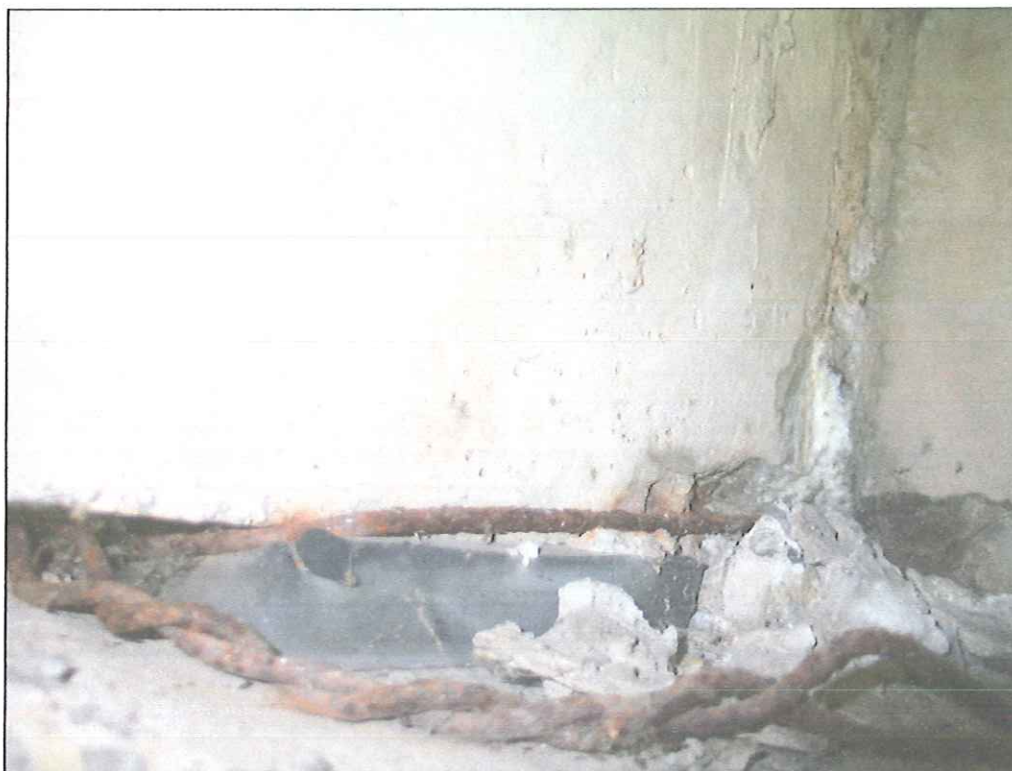
Fot. 27. Łożysko elastomerowe na korpusie przyczółka od strony m. Boria.  
Widoczne zanieczyszczenia i odkształcenia elastomeru.  
Nie stwierdzono uszkodzeń ustroju nośnego świadczących o złej pracy łożysk.

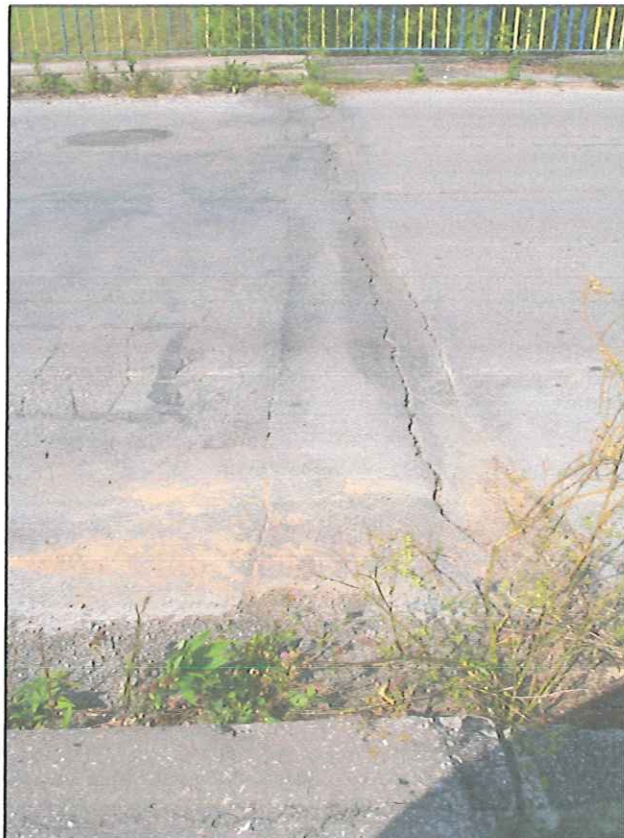
Fot. 28. Nierówności progowe, spękania i ubytki nawierzchni nad szczeliną dylatacyjną od strony m. Podgórze. Uszkodzenia świadczą o konieczności zastosowania w tych miejscach urządzeń dylatacyjnych zapewniających szczelność.

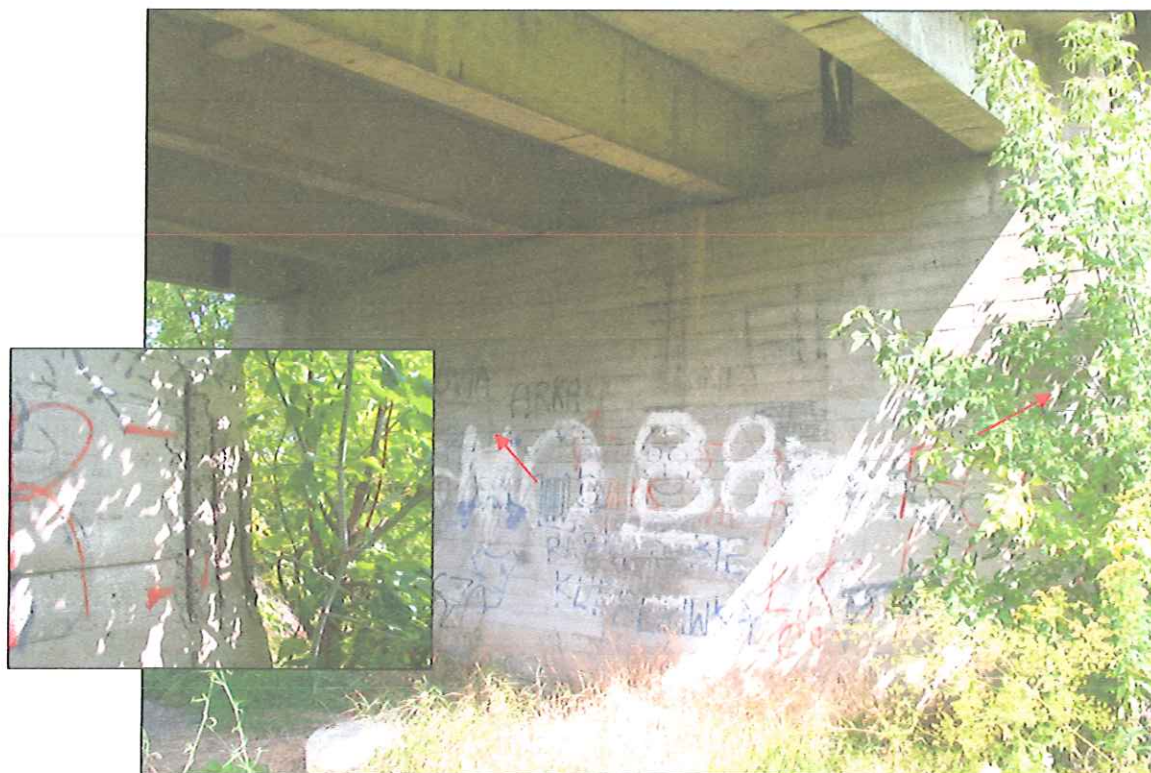
Fot. 29. Korpus przyczółka od strony m. Podgórze. Zanieczyszczenia w postaci „graffiti”, ubytki betonu oraz korozja odsłoniętych prętów zbrojeniowych. Zbyt mała grubość betonowej otuliny zbrojenia w tych miejscach.

Na powierzchni korpusu przyczółka oraz skrzydeł nie występują ubytki betonu, których zakres i zasięg mogłyby wpłynąć na obniżenie nośności obiektu. Lokalnie na obu korpusach stwierdzono ubytki przypowierzchniowej warstwy zbyt cienkiej betonowej otuliny zbrojenia. Na korpusie od strony miejscowości Podgórze występują dwie pionowe rysy o rozwartości do 0,40mm, które najprawdopodobniej powstały w obrębie prętów zbrojeniowych lub w wyniku skurczu na etapie wiązania betonu. Fot. Nr 29, 30, 31.

Na przyczółku od strony m. Podgórze stwierdzono trzy korodujące pręty pionowe, które w wyniku pęcznienia korodującej stali odsłoniły przypowierzchniową warstwę zbyt cienkiej betonowej otuliny. Na korpusie tym występują również dwie pionowe rysy o rozwartości do 0,40 mm, które najprawdopodobniej powstały w obrębie prętów zbrojeniowych lub w wyniku skurczu na etapie wiązania betonu. Na przyczółku od strony m. Boria również stwierdzono korozję odsłoniętych prętów zbrojeniowych. Korozja odsłoniętych prętów sięga do 5% ich przekroju i nie ma większego wpływu na nośność podpór masywnych. Fot. Nr 29, 30, 31.

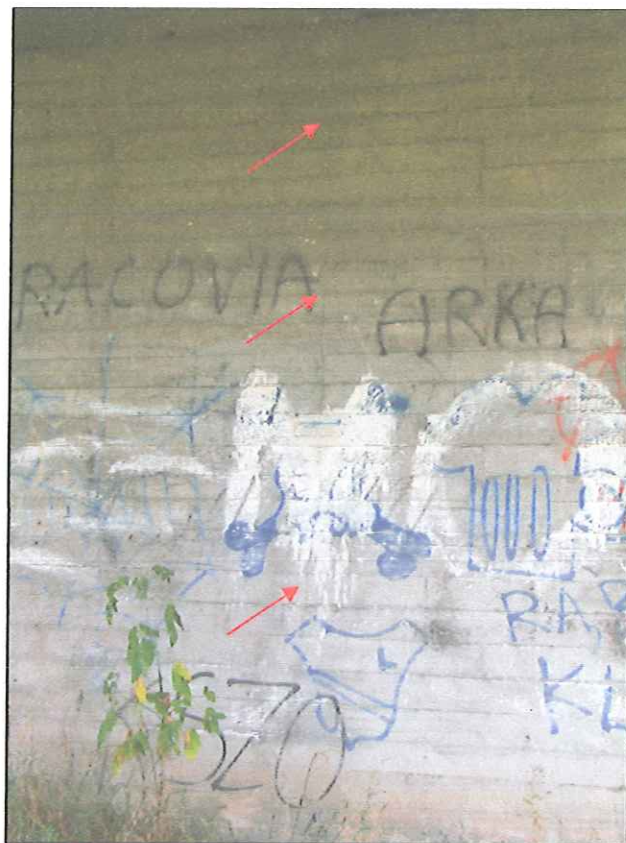
Fot. 30. Korpus przyczółka od strony m. Podgórze. Zanieczyszczenia w postaci „graffiti”. Pionowa rysa (najprawdopodobniej powstała w wyniku skurczu betonu) w środku korpusu o rozwarości do 0,40mm na całej wysokości korpusu.
