## **PROTOKÓŁ OKRESOWEJ KONTROLI PIĘCIOLETNIEJ Z PRZEGLĄDU ROZSZERZONEGO OBIEKTU MOSTOWEGO**

| Nazwa obiektu: | <b>Most nad rzeką Kamienna w miejscowości Boria,<br/>gmina Ćmielów, powiat ostrowiecki, województwo<br/>świętokrzyskie</b> |

**PROTOKÓŁ OKRESOWEJ KONTROLI PIĘCIOLETNIEJ NR 19/2017**  
**- PRZEGLĄDU ROZSZERZONEGO OBIEKTU MOSTOWEGO**

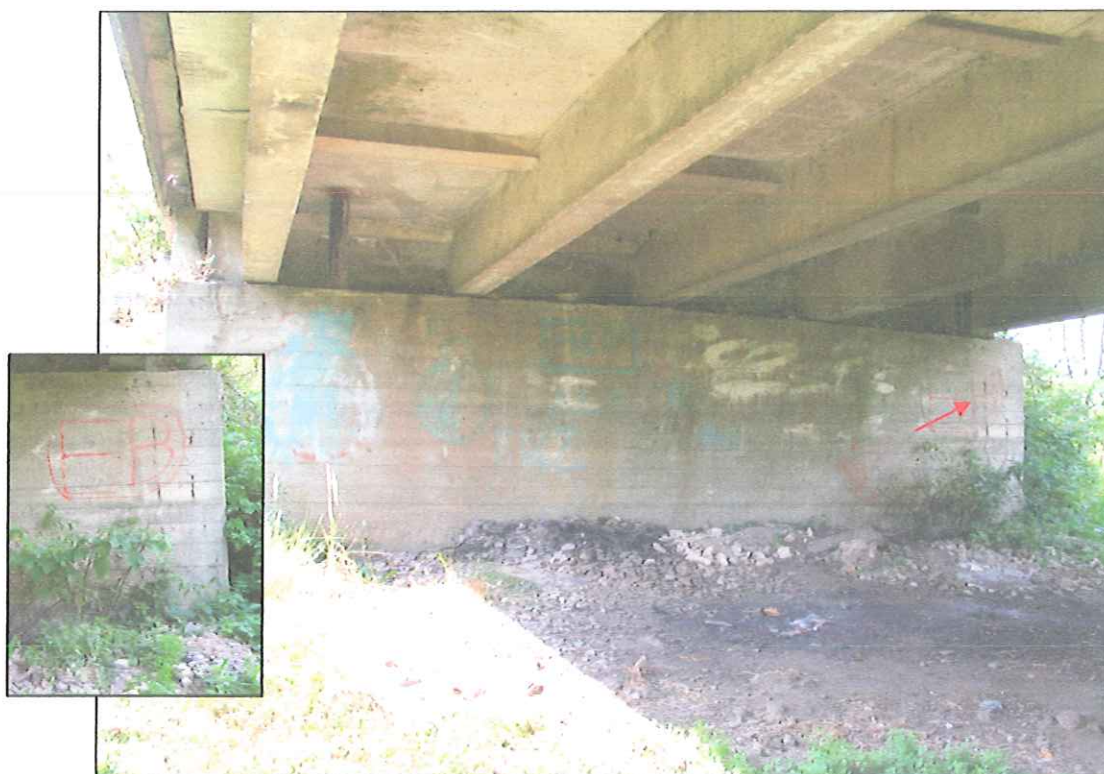
Fot. 31. Korpus przyczółka od strony m. Boria. Zanieczyszczenia w postaci „graffiti”. Ubytki betonu i korozja odsłoniętych prętów zbrojeniowych.  
Zbyt mała grubość betonowej otuliny zbrojenia w tych miejscach.

Na powierzchni korpusu przyczółka oraz skrzydeł nie występują ubytki betonu, których zakres i zasięg mogłyby wpłynąć na obniżenie nośności obiektu. Lokalnie na obu korpusach stwierdzono ubytki przypowierzchniowej warstwy zbyt cienkiej betonowej otuliny zbrojenia. Na korpusie od strony miejscowości Podgórze występują dwie pionowe rysy o rozwartości do 0,40mm, które najprawdopodobniej powstały w obrębie prętów zbrojeniowych lub w wyniku skurczu na etapie wiązania betonu. Fot. Nr 29, 30, 31.

Na przyczółku od strony m. Podgórze stwierdzono trzy korodujące pręty pionowe, które w wyniku pęcznienia korodującej stali odsłoniły przypowierzchniową warstwę zbyt cienkiej betonowej otuliny. Na korpusie tym występują również dwie pionowe rysy o rozwartości do 0,40 mm, które najprawdopodobniej powstały w obrębie prętów zbrojeniowych lub w wyniku skurczu na etapie wiązania betonu. Na przyczółku od strony m. Boria również stwierdzono korozję odsłoniętych prętów zbrojeniowych. Korozja odsłoniętych prętów sięga do 5% ich przekroju i nie ma większego wpływu na nośność podpór masywnych. Fot. Nr 29, 30, 31.

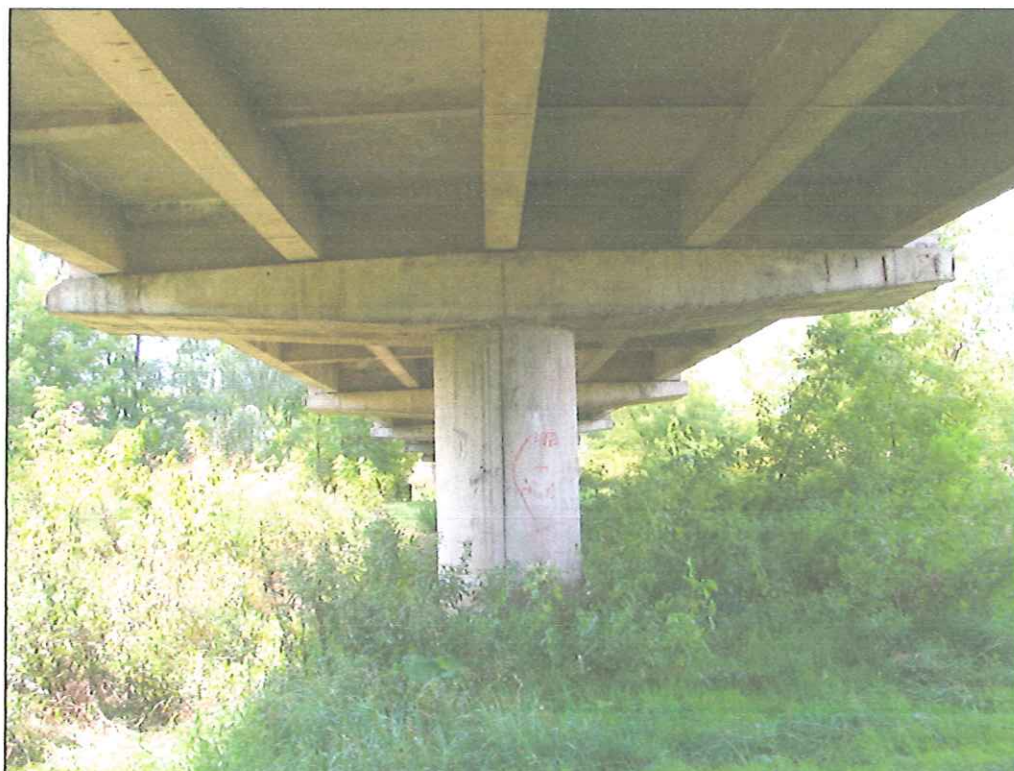
Fot. 32. Widok z przodu na podporę pośrednią – Nr 6 od strony m. Podgórze. Zanieczyszczenia w postaci „graffiti”, osady i wykwyty wapienne, zarysowania i ubytki przypowierzchniowej warstwy betonu. Korozja odsłoniętych prętów zbrojeniowych. Zbyt mała grubość betonowej otuliny zbrojenia.

Na powierzchni oczepów filarów w miejscach najbardziej wyężonych nie stwierdzono uszkodzeń i ubytków betonu mających wpływ na nośność poszczególnych podpór pośrednich. Największe ubytki przypowierzchniowej warstwy betonu występują na bokach oczepów żelbetowych, które wywołane są przede wszystkim długotrwałym spływaniem wody z poziomu izolacji. Przyczyną tych uszkodzeń jest nieprawidłowy sposób wykształtowania przekroju poprzecznego na etapie prac projektowych, który zakładał odprowadzenie wody z poziomu izolacji ze spadkiem poprzecznym na boki płyty oraz na boki oczepów. Rozwiązanie takie przyczyniło się do ciągłego zawilgocenia boków oczepów i korozji betonu. Słup filara Nr4 prawobrzeżnego posiada ubytki przypowierzchniowej warstwy betonu (maksymalnie 10% przekroju) o największej intensywności na wysokości zmiennego poziomu wody. Fot. Nr 4, 32-40.

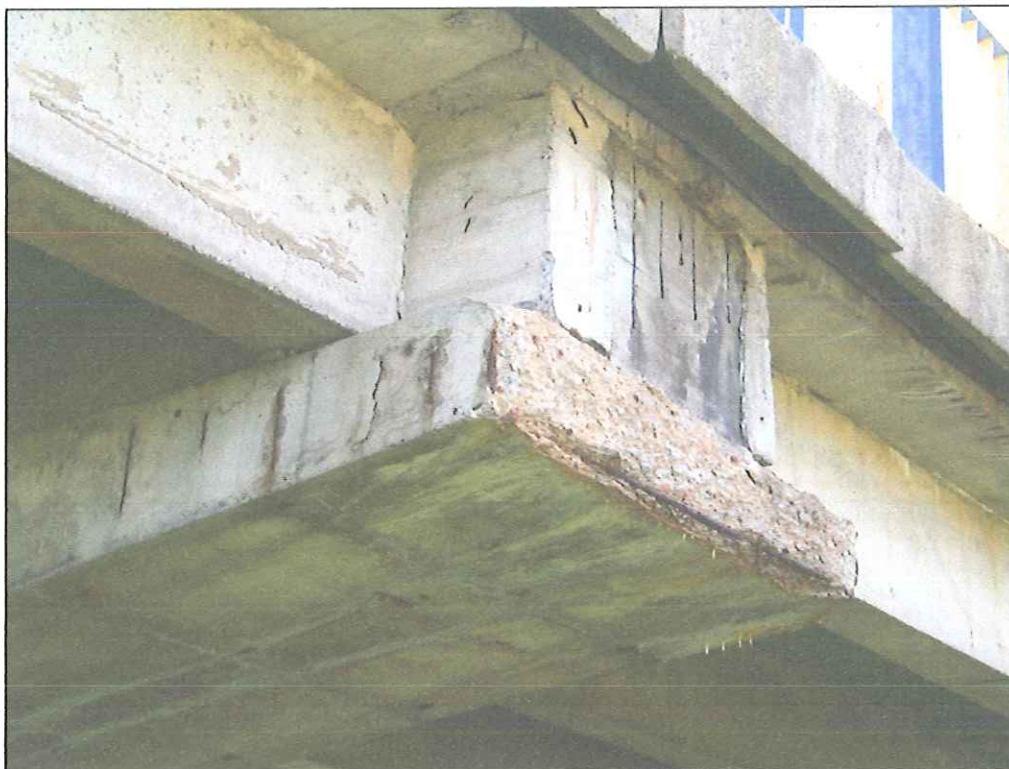
Fot. 33. Widok z boku na podporę pośrednią - Nr 6 od strony dolnej wody (DW). Zanieczyszczenia, zacieki, wykwyty wapienne w postaci stalaktydów i ubytki przypowierzchniowej warstwy betonu. Korozja odsłoniętych prętów zbrojeniowych. Powstałe uszkodzenia świadczą o długotrwałej penetracji wody z poziomu izolacji na płycie.

Na spodzie i bokach oczepów filarów występują rdzawe wykwyty świadczące o postępującej korozji strzemion oraz korodujące już strzemiona, które nie posiadają w ogóle lub posiadają bardzo cienką betonową otulinę. Największe ubytki korozyjne przekroju prętów występują na końcach oczepów, gdzie występuje największa korozja przypowierzchniowej warstwy betonu. Z uwagi na liczne zacieki, wykwyty i osady wapienne występujące w tych miejscach utrudniona jest obserwacja występowania potencjalnych rys powstałych w wyniku pęcznienia korodującej stali. Uszkodzenia te nie mają wpływ na nośność i trwałość mostu a także na jego estetykę. Fot. Nr 33, 34, 37, 38, 39.

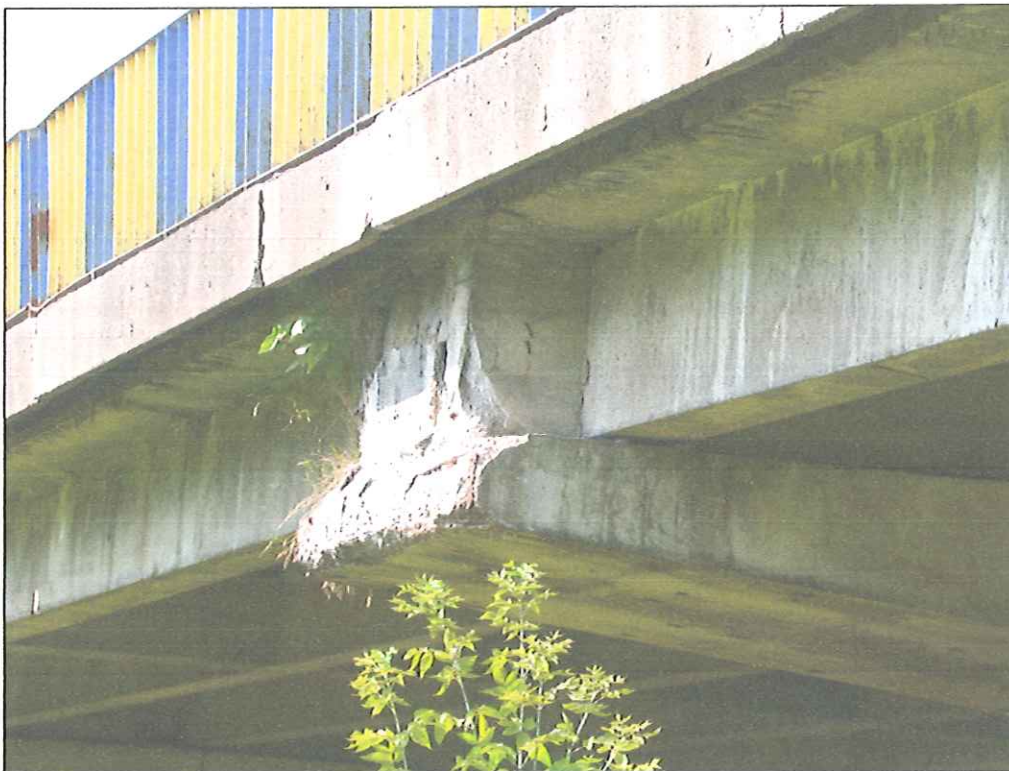
Fot. 34. Widok z boku na podporę pośrednią – Nr 6 od strony górnej wody (GW). Zanieczyszczenia, bujna roślinność. Ubytki betonu i korozja odsłoniętych prętów zbrojeniowych. Występujące uszkodzenia świadczą o wieloletnim procesie penetracji wody z poziomu izolacji. Braku prowadzenia robót w ramach bieżącego utrzymania obiektu.

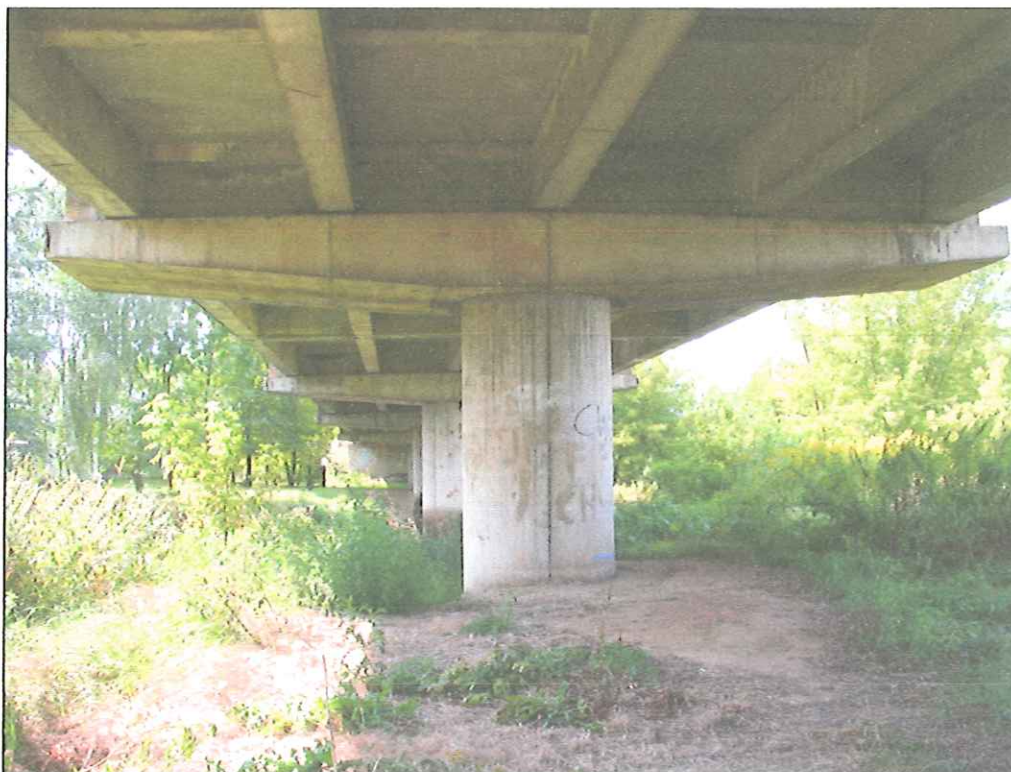
Fot. 35. Widok z przodu na podporę pośrednią Nr 5 od strony m. Podgórze. Zanieczyszczenia, osady, wykwity wapienne. Korozja betonu na końcach odczepu, do których przyczynia się woda spływająca z poziomu izolacji.

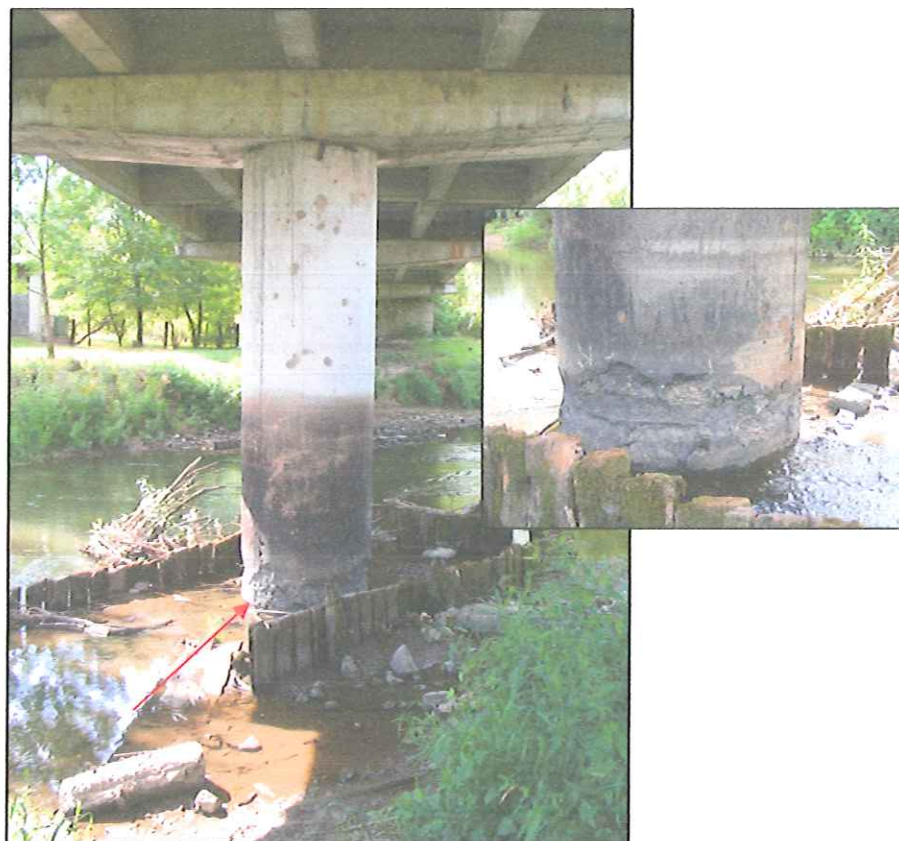
Fot. 36. Widok z przodu na podporę pośrednią Nr 4 od strony m. Podgórze. Ubytki przypowierzchniowej warstwy betonu. Największa intensywność uszkodzeń występuje na wysokości zmiennego poziomu wody.

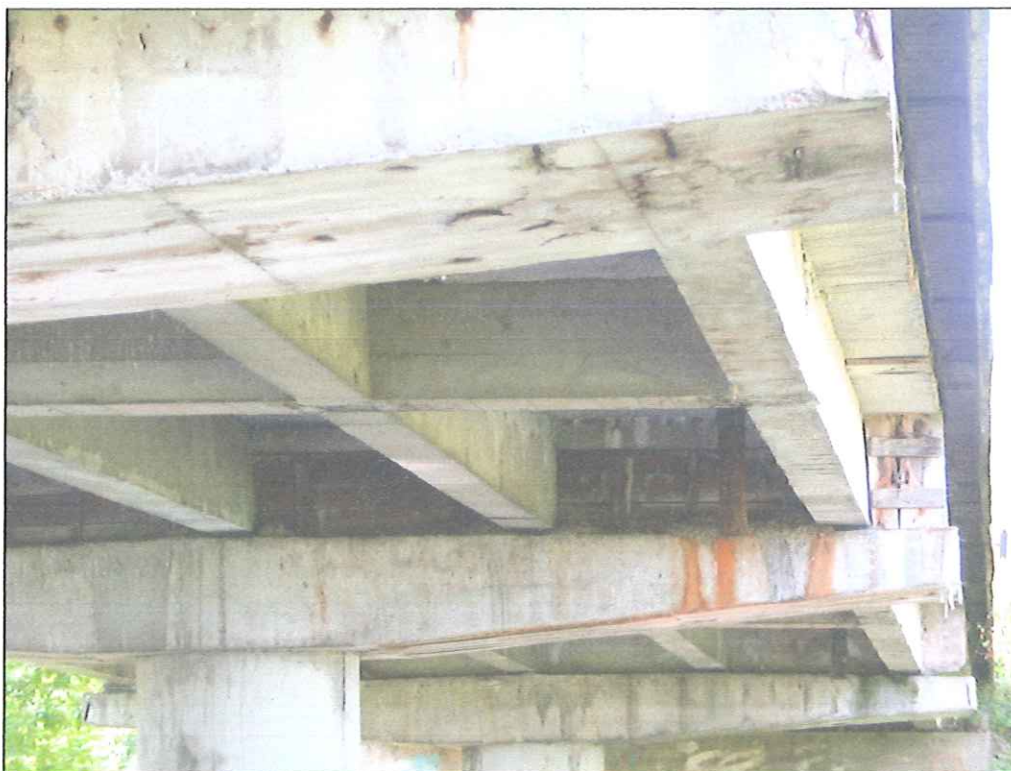
Fot. 37. Widok na oczep z przodu podpory pośredniej Nr 3 od strony m. Podgórze - dolnej wody (DW). Osady, wykwity i wylugowania wapienne, zarysowania i ubytki przypowierzchniowej warstwy betonu. Korozja odsłoniętych prętów zbrojeniowych.  
Zanieczyszczenia w postaci ptasich „odchodów” na oczepie.

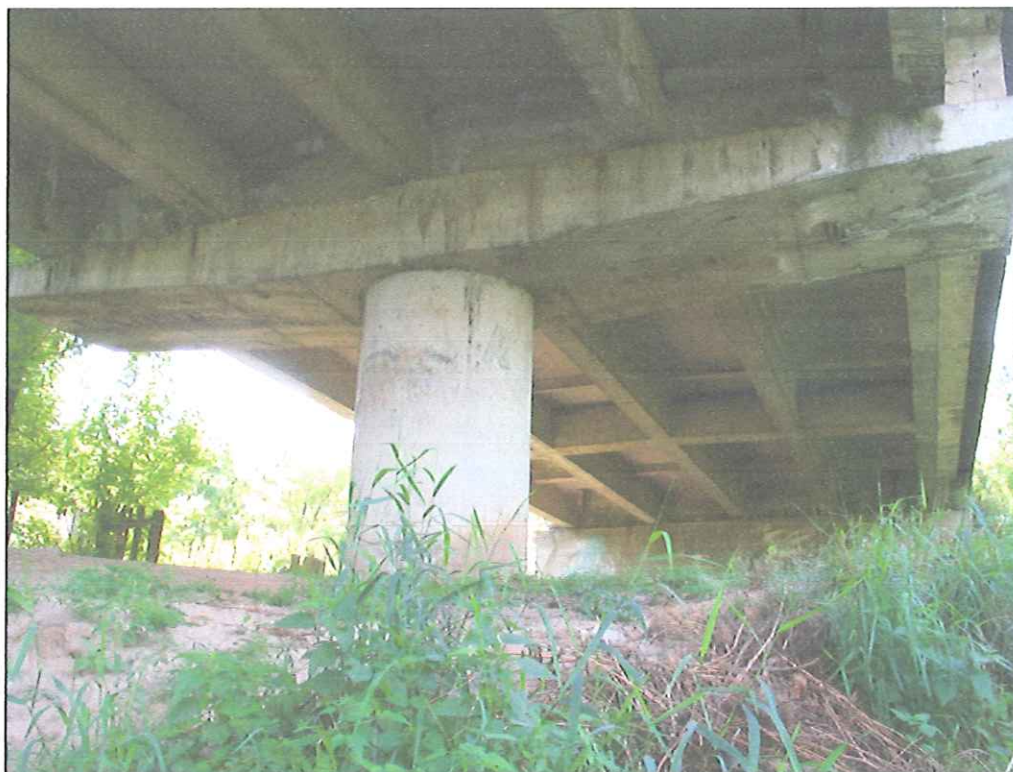
Fot. 38. Widok z przodu na podporę pośrednią Nr 2 od strony m. Podgórze.  
Zanieczyszczenia, osady, wykwity wapienne w postaci stalaktytów oraz ubytki betonu.  
Korozja odsłoniętych prętów zbrojeniowych.  
Przecieki wody przez nieszczelną izolację uszkodzoną w miejscu ucięcia płyty nad podporą.

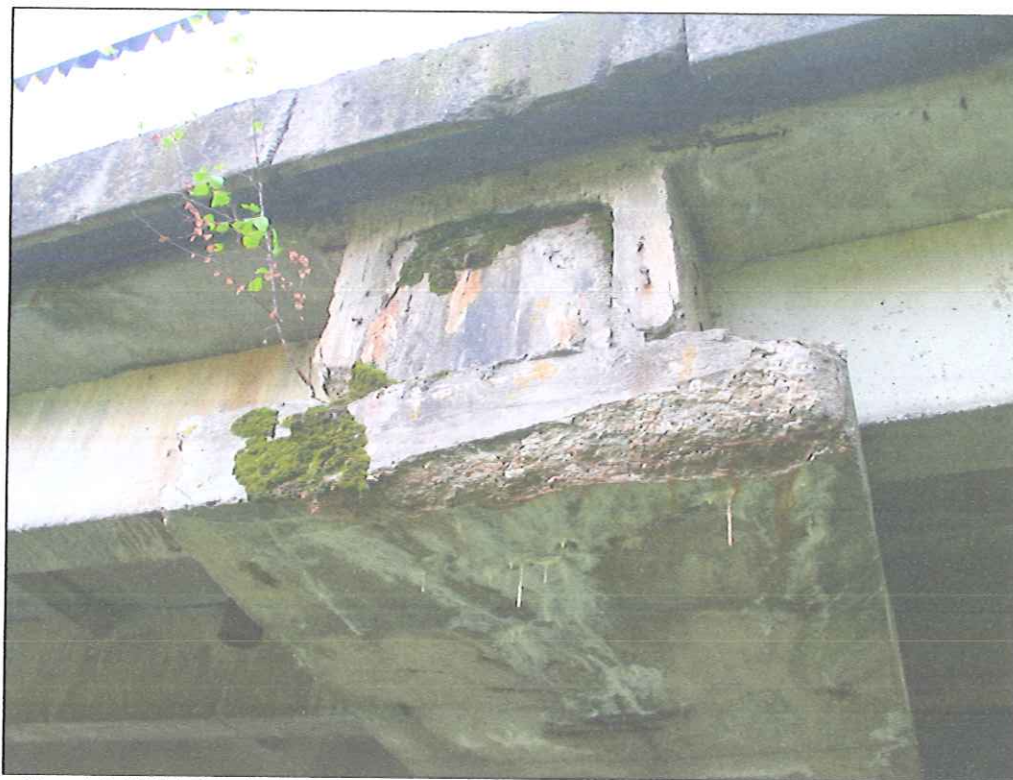
Fot. 39. Widok z boku na oczek podpory Nr 2 od strony dolnej wody (DW). Zanieczyszczenia, wegetacja roślinności (mchu), osady, wykwity wapienne w postaci stalaktytów. Ubytki betonu i korozja odsłoniętych prętów zbrojeniowych. Uszkodzenia świadczą o długotrwałej penetracji wody spływającej z poziomu izolacji.

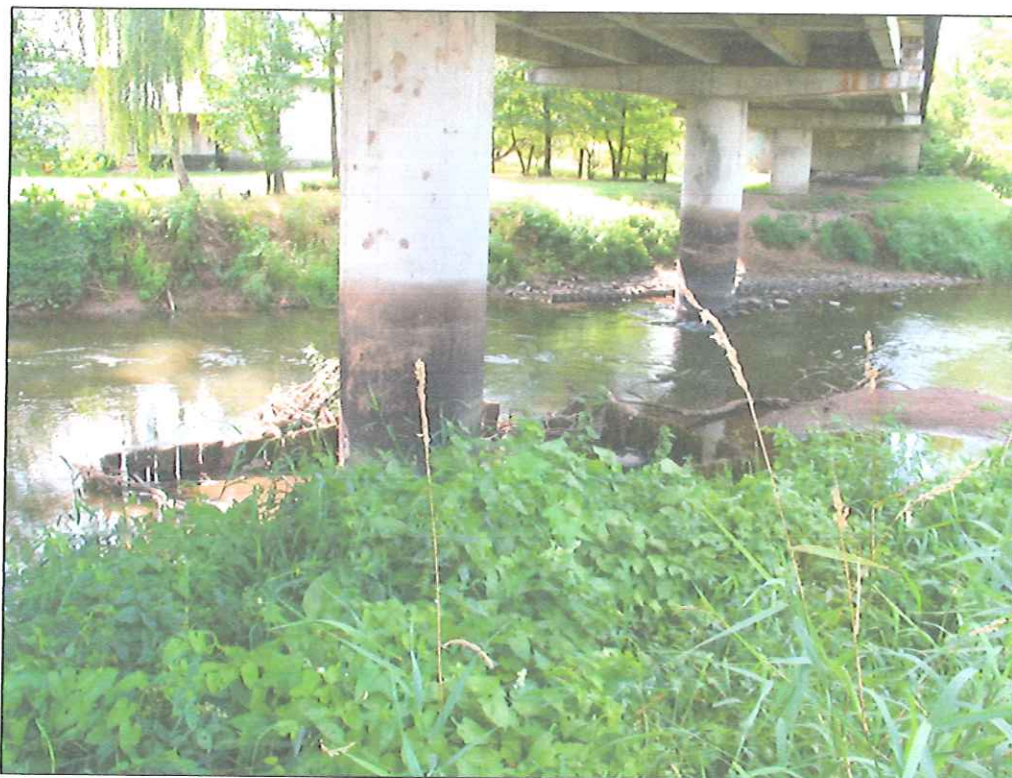
Fot. 40. Przestrzeń pod mostem – przesło nurtowe Nr 3. Zanieczyszczenia i ubytki gruntu w obrębie słupów filara. Spróchniałe ścianki szczelne i konary suchych drzew utrudniają przepływ wody i zatrzymują płynące zanieczyszczenia.
