PROGRAM PRAC KONSERWATORSKICH I RESTAURATORSKICH  
ELEMENTÓW WYPOSAŻENIA WNĘTRZA  
KOŚCIOŁA P.W. ŚW. JANA CHRZCICIELA I ŚW. MARCINA BPA  
W ŁOWCACH

- Ołtarz główny Matki Bożej z Dzieciątkiem
- Ołtarz boczny św. Józefa
- Ołtarz boczny Najświętszego Serca Pana Jezusa
- Ołtarz przyfilarowy Anioła Stróża
- Ołtarz przyfilarowy Św. Teresy z Lisieux

## KATALOG FOTOGRAFII OBRAZUJĄCY STAN ZACHOWANIA OBIEKTÓW

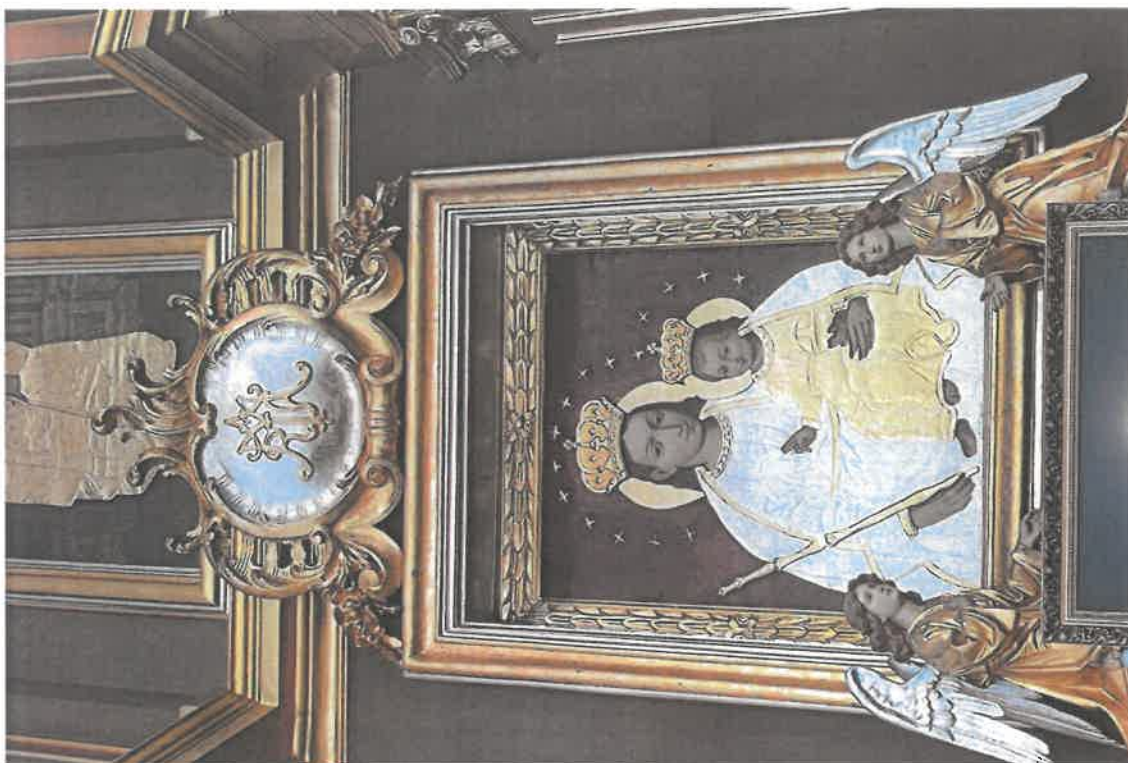
Fot.2 Obraz główny Matki Bożej z Dzieciątkiem z 1728 roku pokryty gęstą siatką splekań miseczkowatych. Złocenia ołtarza wszystkie w technice matowej splaszczają i zubożają formę opracowania snycerskiego.

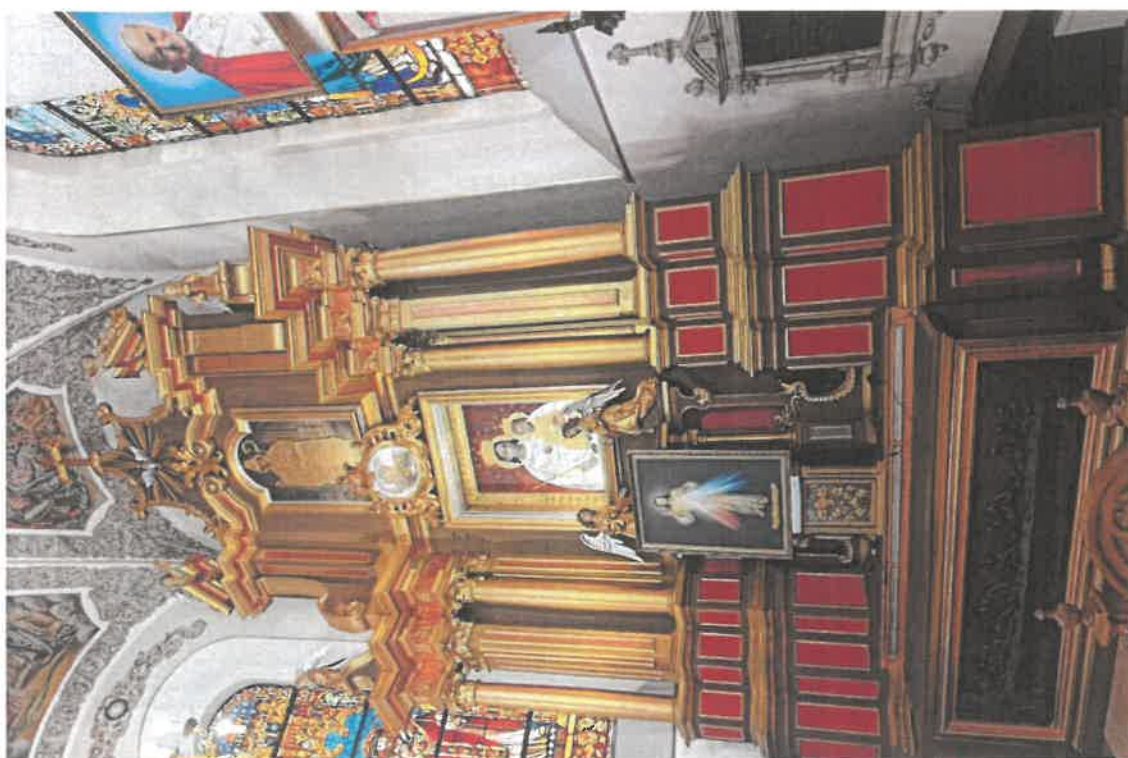
Fot.1 Widok ogólny ołtarza w prezbiterium z obrazem Matki Bożej z Dzieciątkiem. Wadliwie wykonane i wtórne przernalowania obniżają estetykę obiektu.

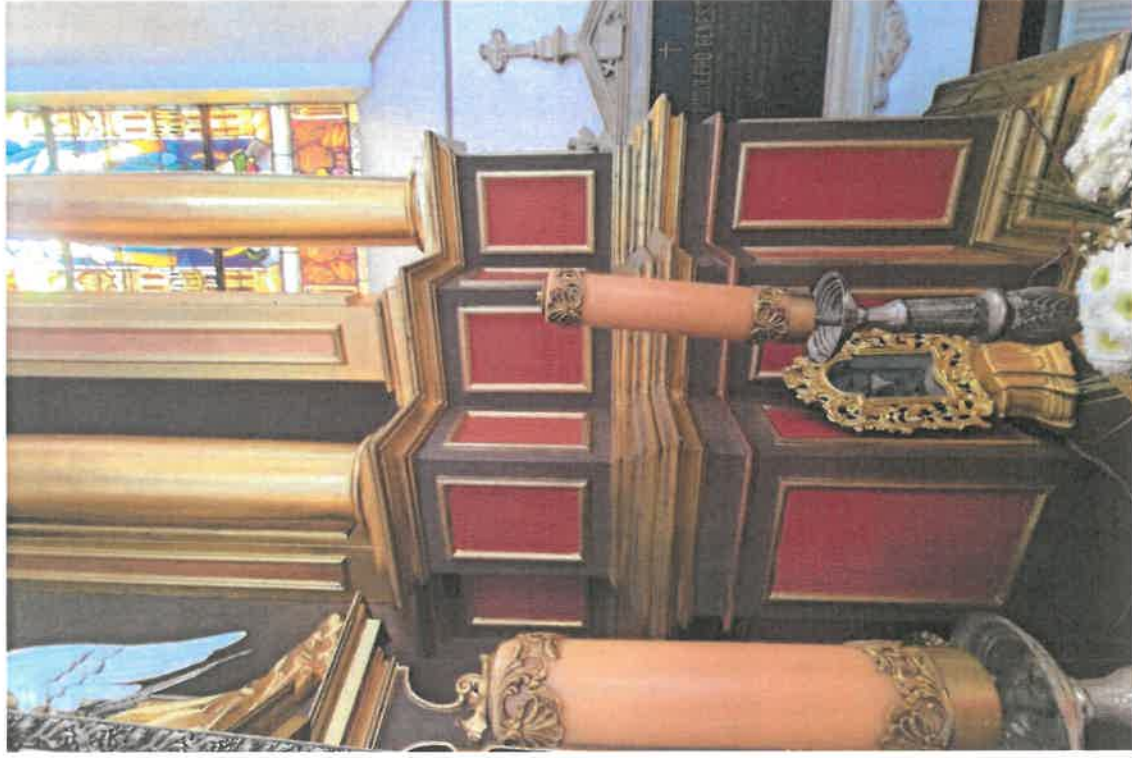
Fot.3 Część predelli ołtarza głównego. Płasko kładziona matowa farba i złocenia czynią obiekt nieestetycznym.

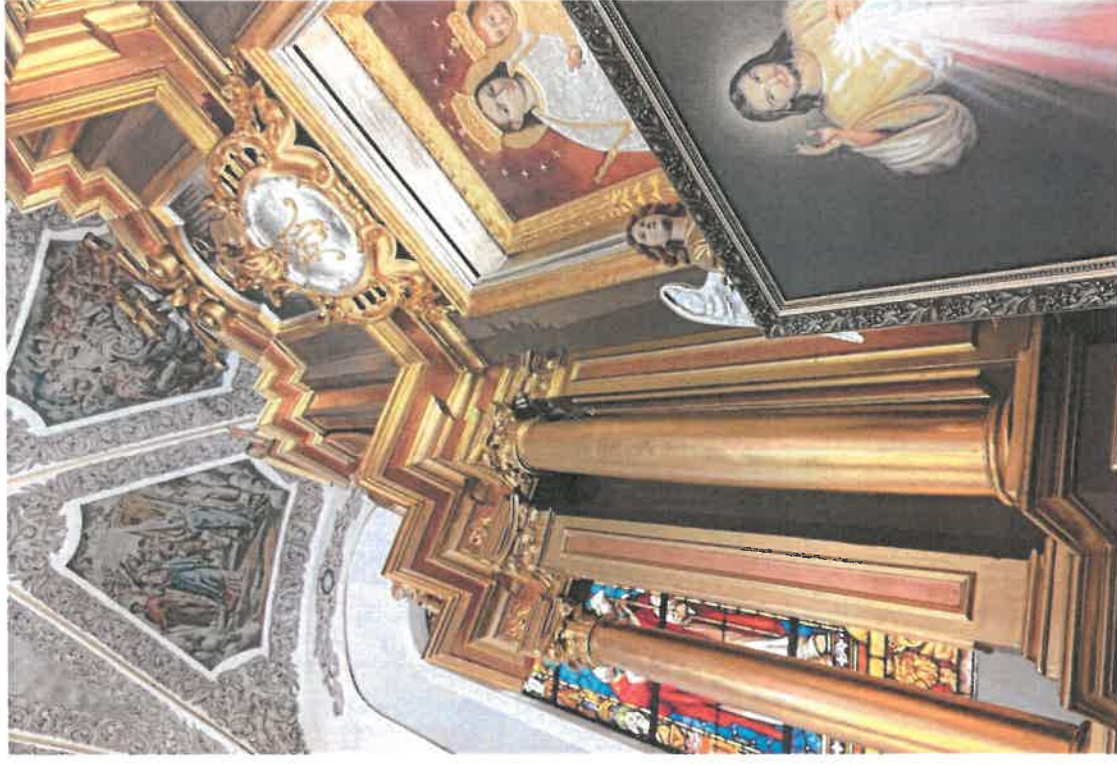
Fot.4 Fragment retabulum ołtarza głównego. Zwraca uwagę nieestetyczna wtórna farba na strukturze, zbyt duża powierzchnia nieszlachetnych złocen i srebrzeń, które splaszają formę opracowania rzeźbiarskiego obiektu.

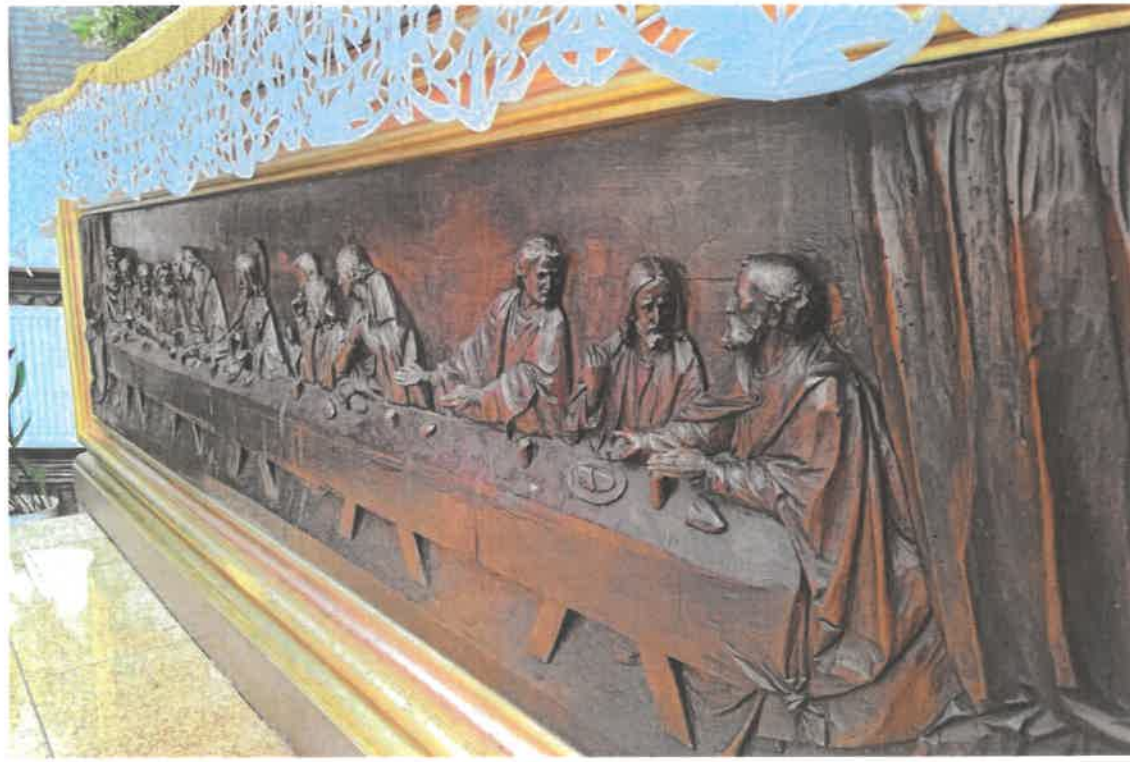
Fot.5 Płaskorzeźbione antependium, stylem dopasowane do stali w prezbiterium ołtarza. Zaatakowane przez owady zerujące w drewnie.

4. Impregnacja wzmacniająca strukturę drewna elementów uszkodzonych przez żerowanie owadów rozpuszczalnikowym roztworem światłotrwałej żywicy termoplastycznej (np. Paraloid B-72 w toluenie).

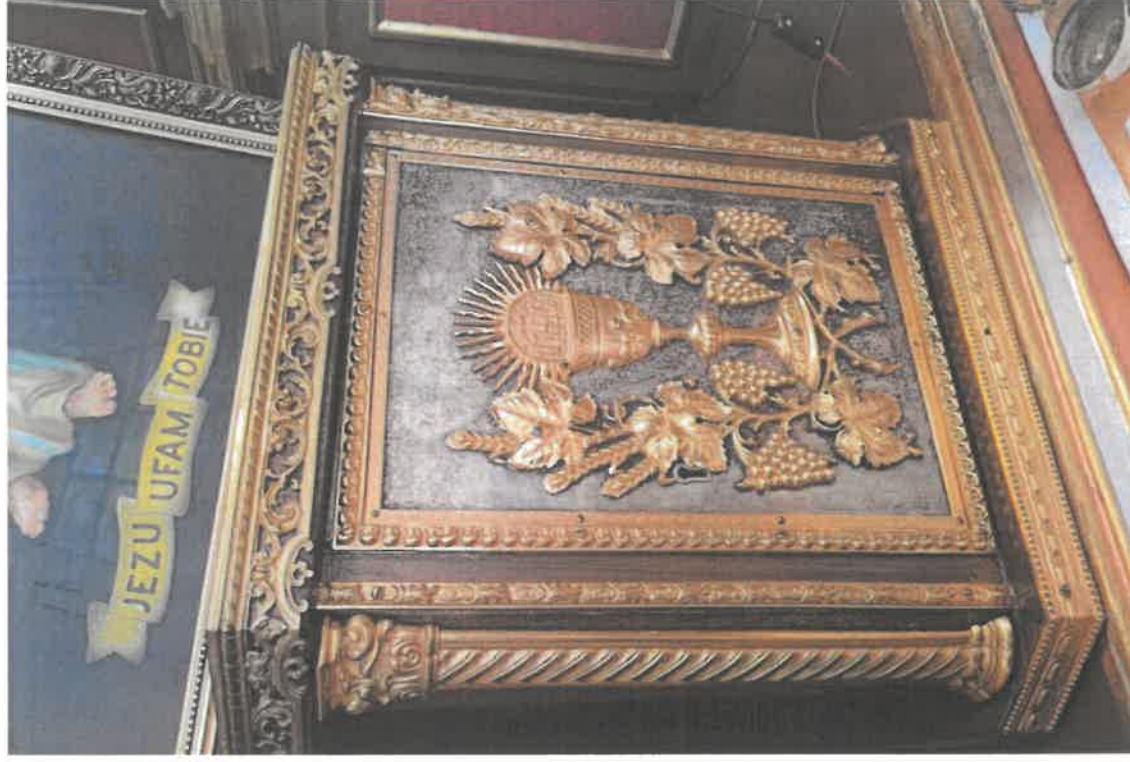
Fot.6 Tabernakulum ołtarza głównego z wycyzelowanymi metalowymi aplikacjami.

1. Demontaż elementu na czas dalszych prac.
2. Oczyszczenie i odtłuszczenie powierzchni aplikacji metodą chemiczną, dobraną odpowiednio do rodzaju metalu (mosiądz, srebro).
3. Polerowanie.
4. Zabezpieczenie antykorozyjne powierzchni aplikacji odpowiednio dobranym lakierem o wysokim współczynniku fotostabilności.
5. Montaż aplikacji do obiektu.

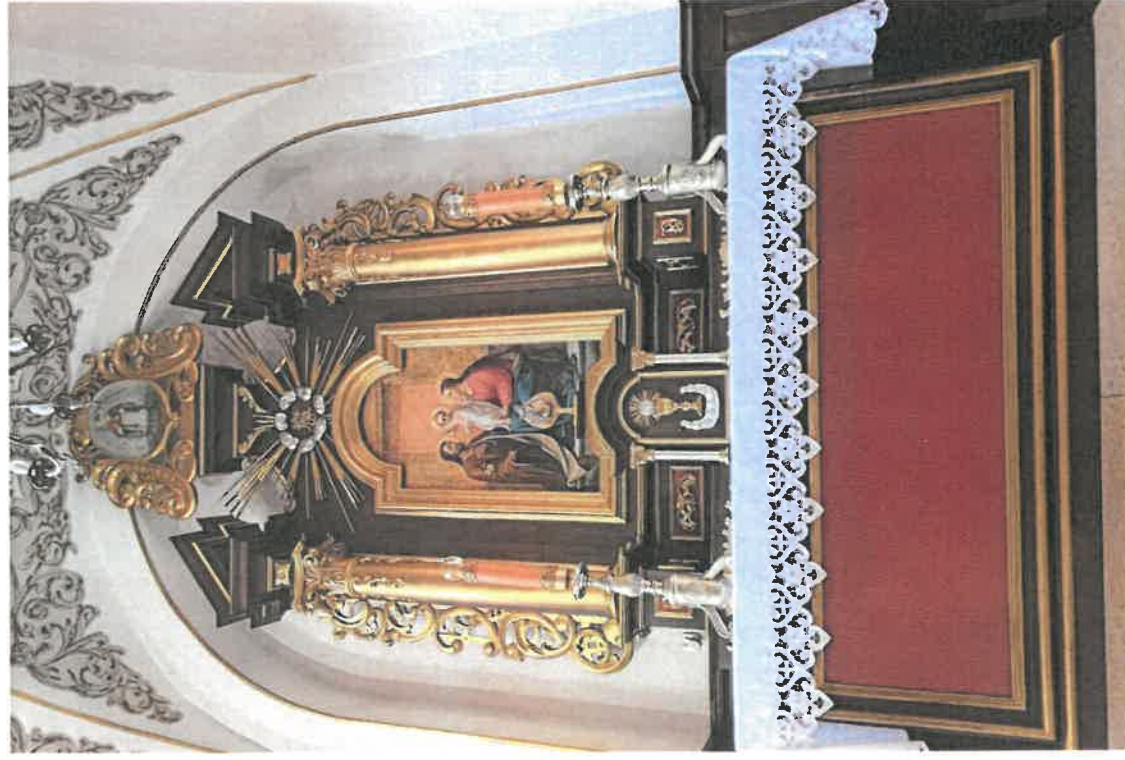
Fot.7 Ołtarz boczny św. Józefa we wschodniej nawie z obrazem Świętej Rodziny w zasuwie. Obrazy pokryte siatką spękan, obraz w zwieńczeniu zdeformowany, pofałdowany. Brak detali snycerskich w antependium.

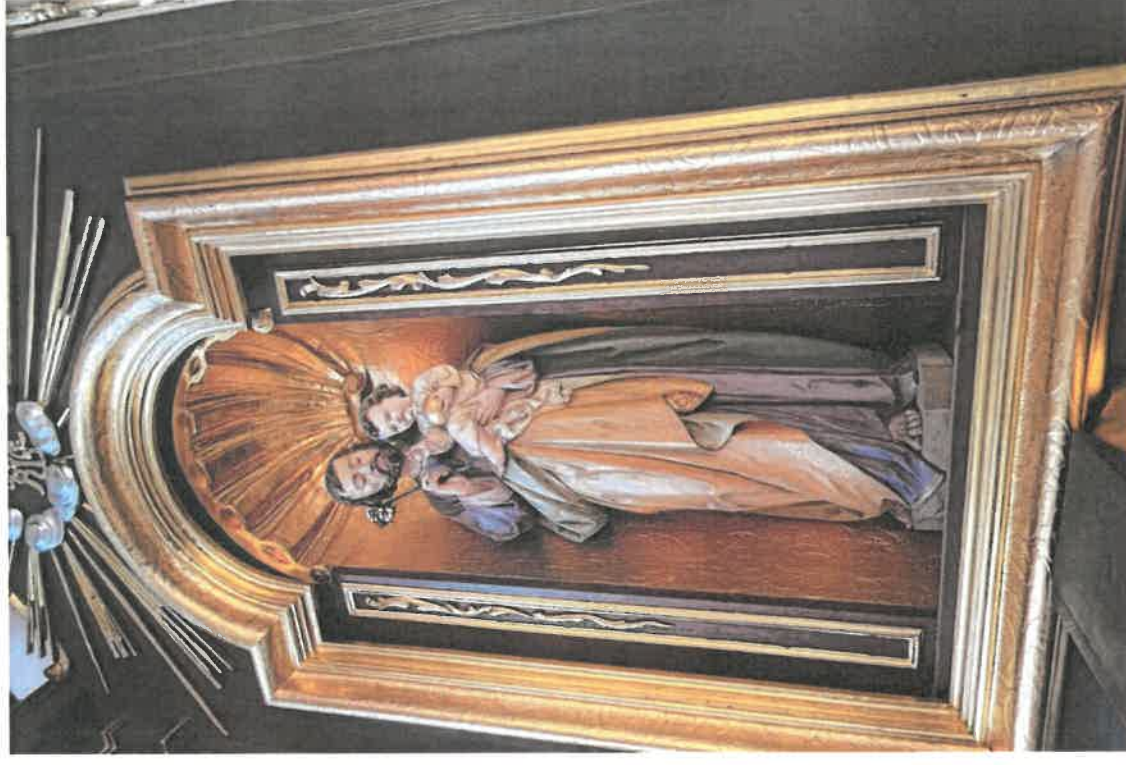
Fot.8 Rzeźba Św. Józefa z Dzieciątkiem w niszy retabulum. Zabrudzenia i nieszlachetne złocenia utrudniają pełny odbiór dzieła

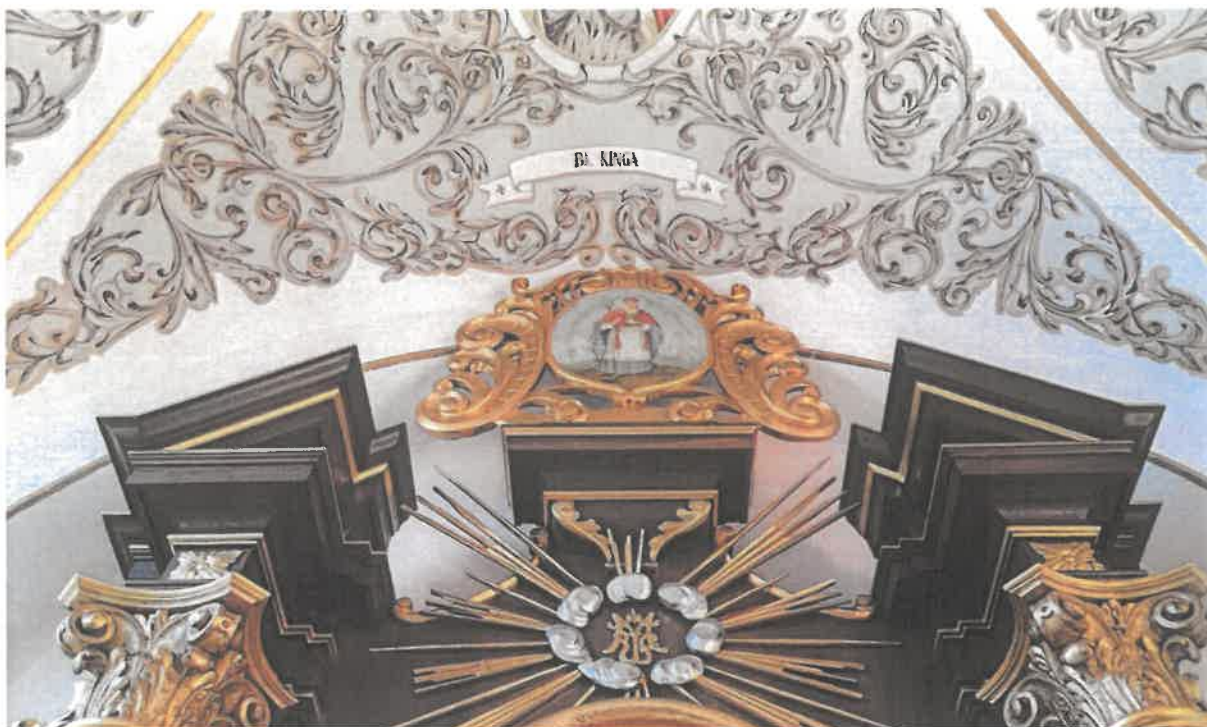
Fot.9 Zwieńczenie ołtarza św. Józefa. Detale wystroju snycerskiego oraz biel desek struktury zniszczone żerowaniem owadów. Pozłota zniszczona i skorodowana.

4. Impregnacja wzmacniająca strukturę drewna elementów uszkodzonych przez żerowanie owadów rozpuszczalnikowym roztworem światłotrwałej żywicy termoplastycznej (np. Paraloid B-72 w toluenie).

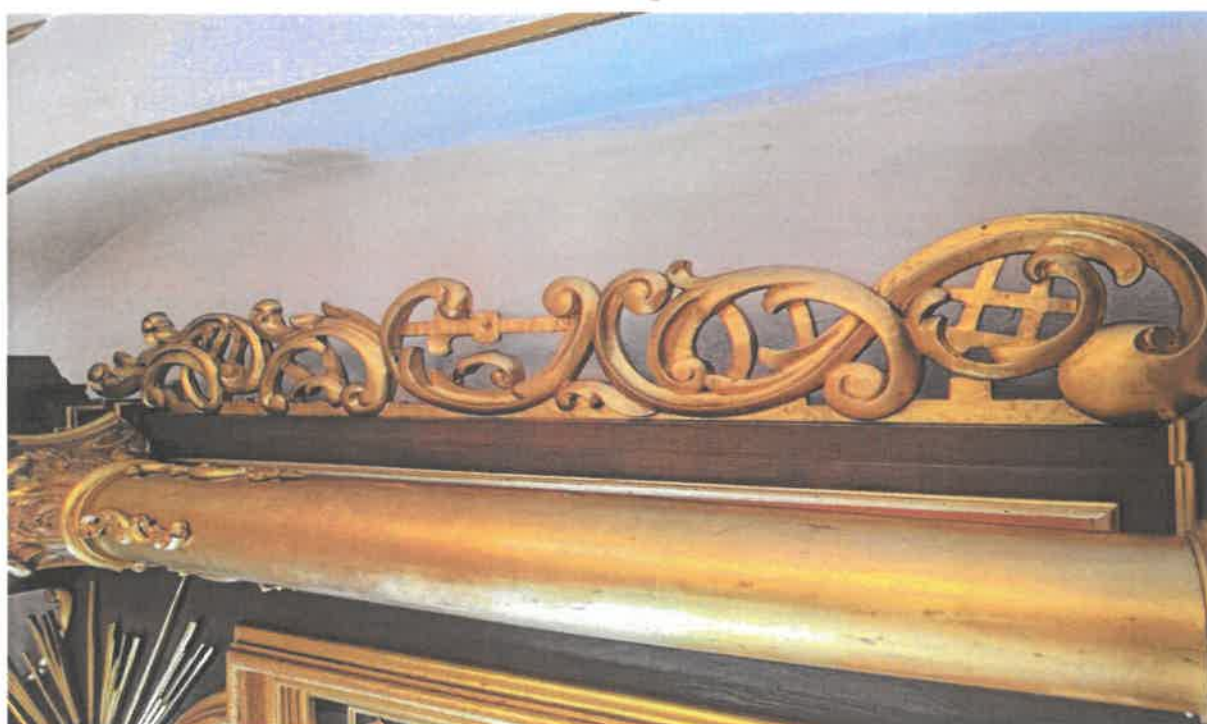
Fot.10 XVIII wieczny uszak wkompiłowany w ołtarz XX wieczny Św. Józefa, wtórnie przezłożony razem z innymi detalami wystroju rzeźbiarskiego za pomocą folii szlagmetal w technice matowej.

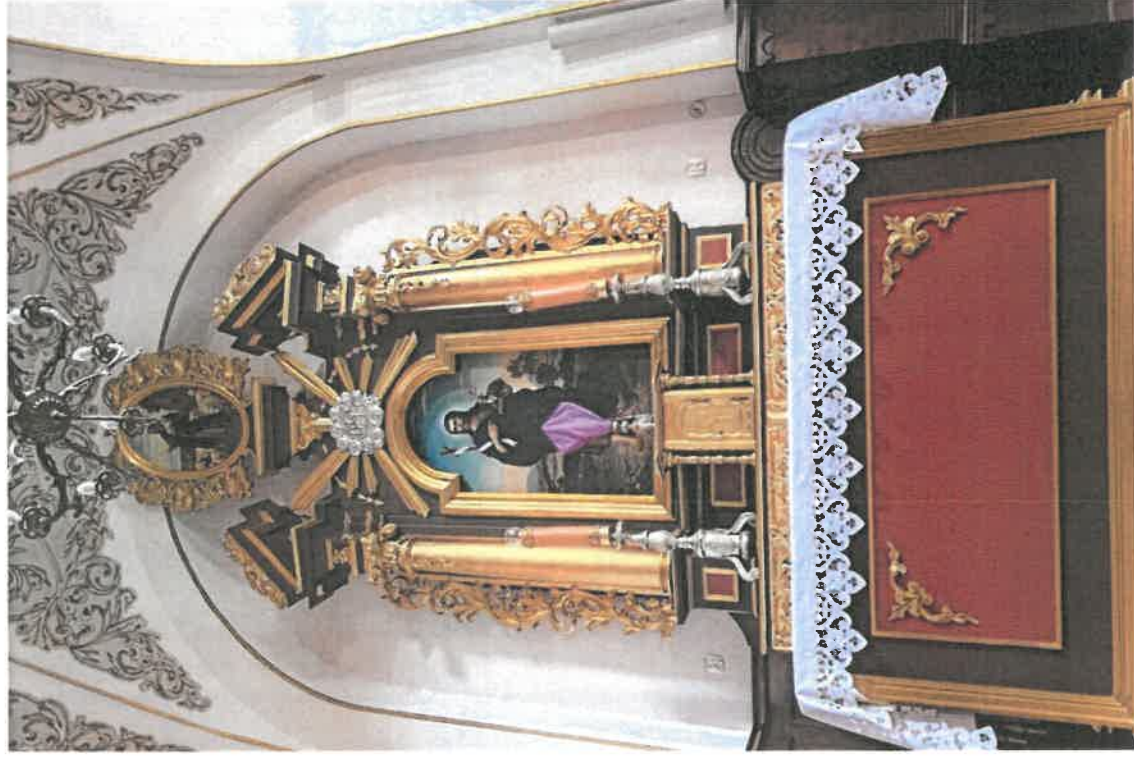
Fot.11 Ołtarz NSPJ w nawie zachodniej. Nieestetyczne przemalowania i prześlolenia w nieszlachetnych technikach obniżają wartość dzieła. Obrazy z liczną siatką spękan, zdeformowane i poprzeręciane.

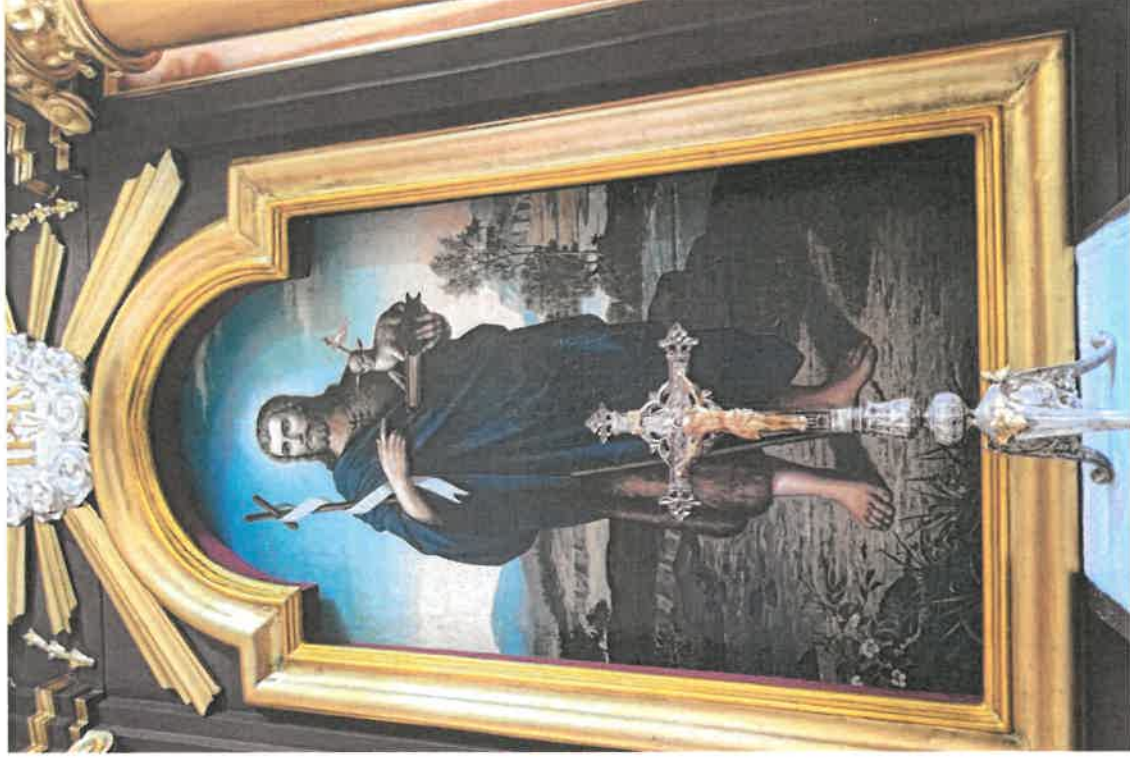
Fot.12 Obraz w zasuwie ołtarza NSPJ pokryty gęstą siatką nieregularnych spękań polichromii i zaprawy. Rama wtórn timerze prześlono szlagmetalem.

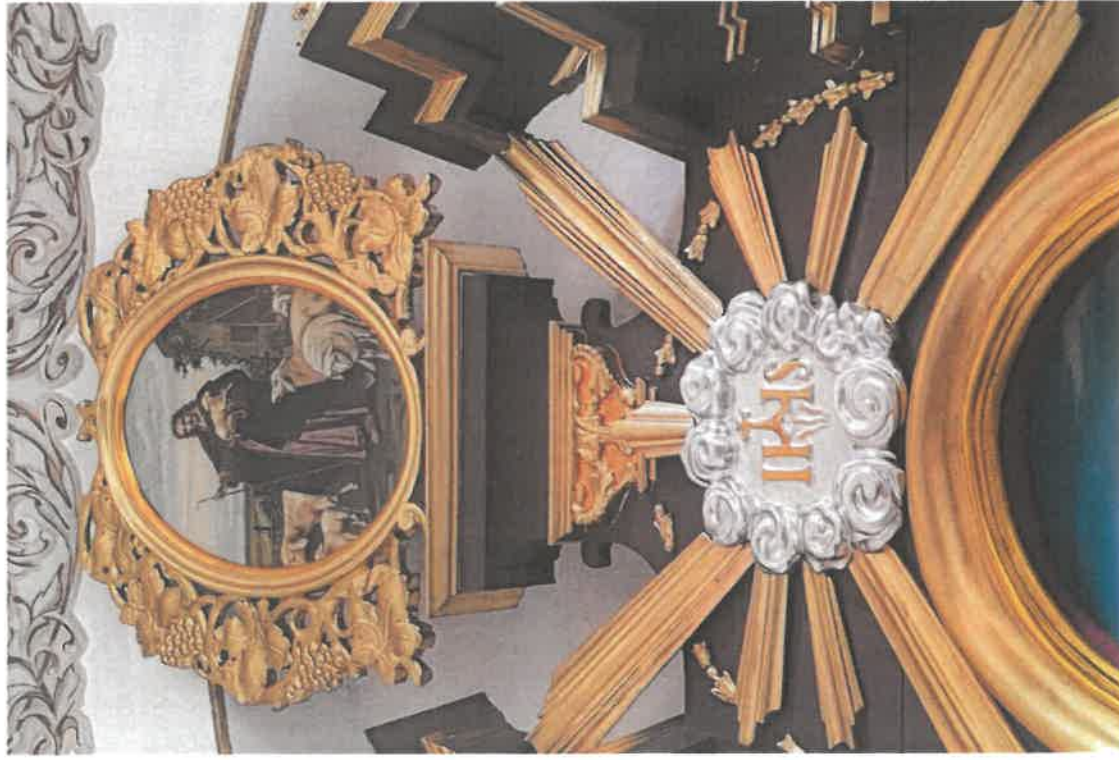
Fot.13 Zwińczenie ołtarza NSPJ z obrazem Jezusa Dobrego Pasterza, zwraca uwagę pofałdowanie i zniekształcenie płóciennego podłoża.

5. Reperacje lokalne i prostowanie płócien. Wklejanie łat z płótna na klej na bazie polioctanu winylu. Prasowanie żelazkiem i na stole niskociśnieniowym.

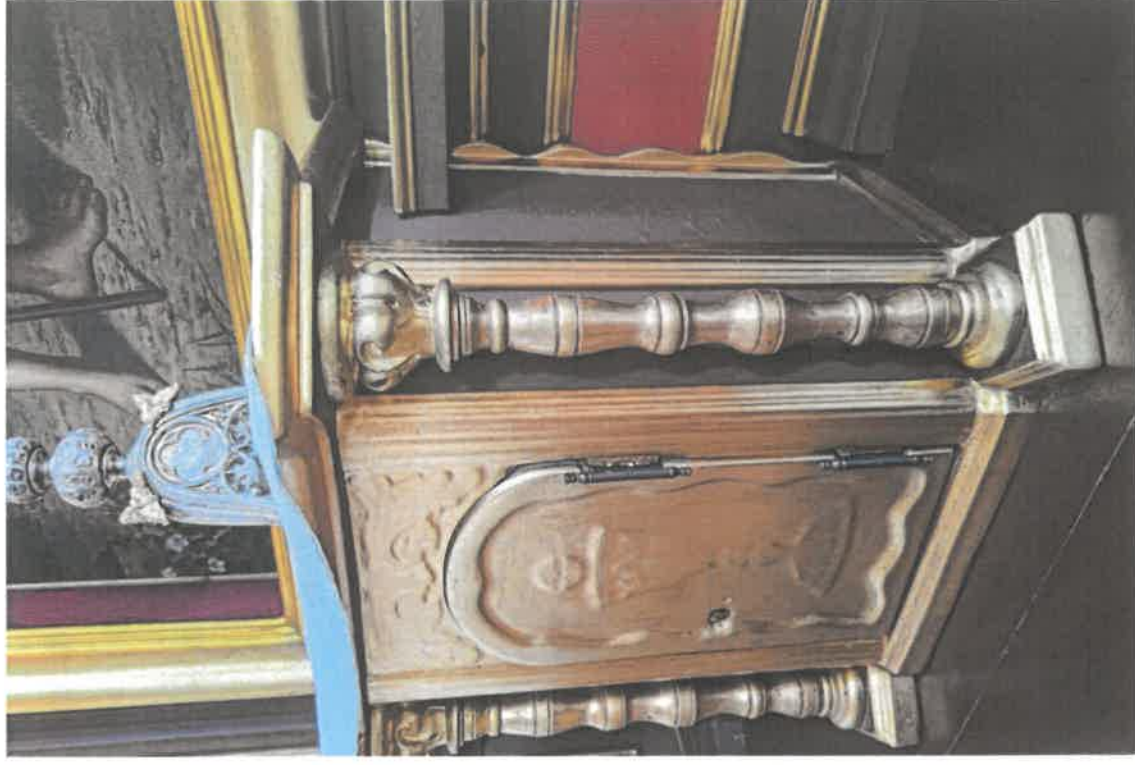
Fot.14 Tabernakulum z ołtarza NSPJ. Farba na strukturze łuszczy się i pęka, złączenia w matowej technice spłaszczają opracowanie snycerskie i obniżają estetykę obiektu.

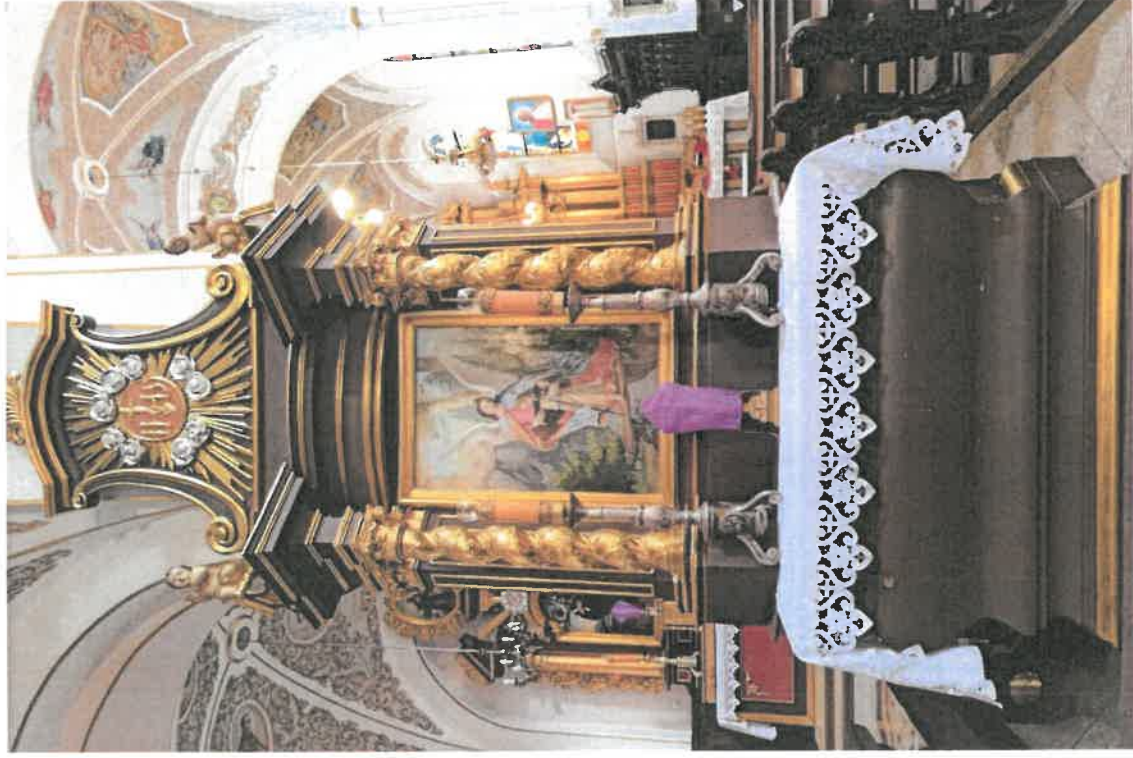
Fot.15 Ołtarz przyfilarowy Anioła Stróża pokryty wtórną polichromią i złoceniami. Liczne pęcherze, ubytki czynią obiekt nieestetycznym co obniża estetykę wnętrza świątyni.

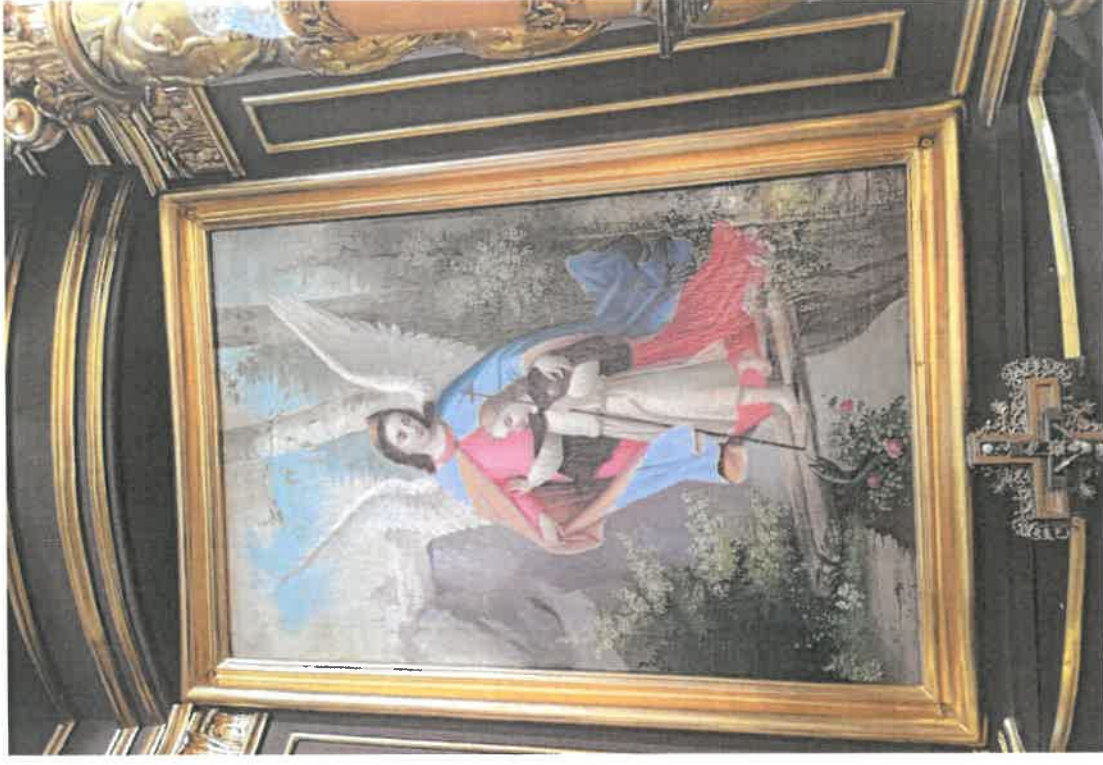
Fot.16 Obraz XIX wieczny Anioł Stróż z retabulum pokryty gęstą siatką spękan, listwy krosna odbiły się na licu.

6. Dublaż krajek, ewentualny dublaż całych obrazów na masę woskowo-żywiczną (np. Beva 371 HV) w zależności od stanu degradacji podobrazii.
7. Uzupełnienie ubytków zaprawy kitem emulsyjnym. Opracowanie faktury kitów do wysokości warstwy malarskiej metodą na mokro i sucho.

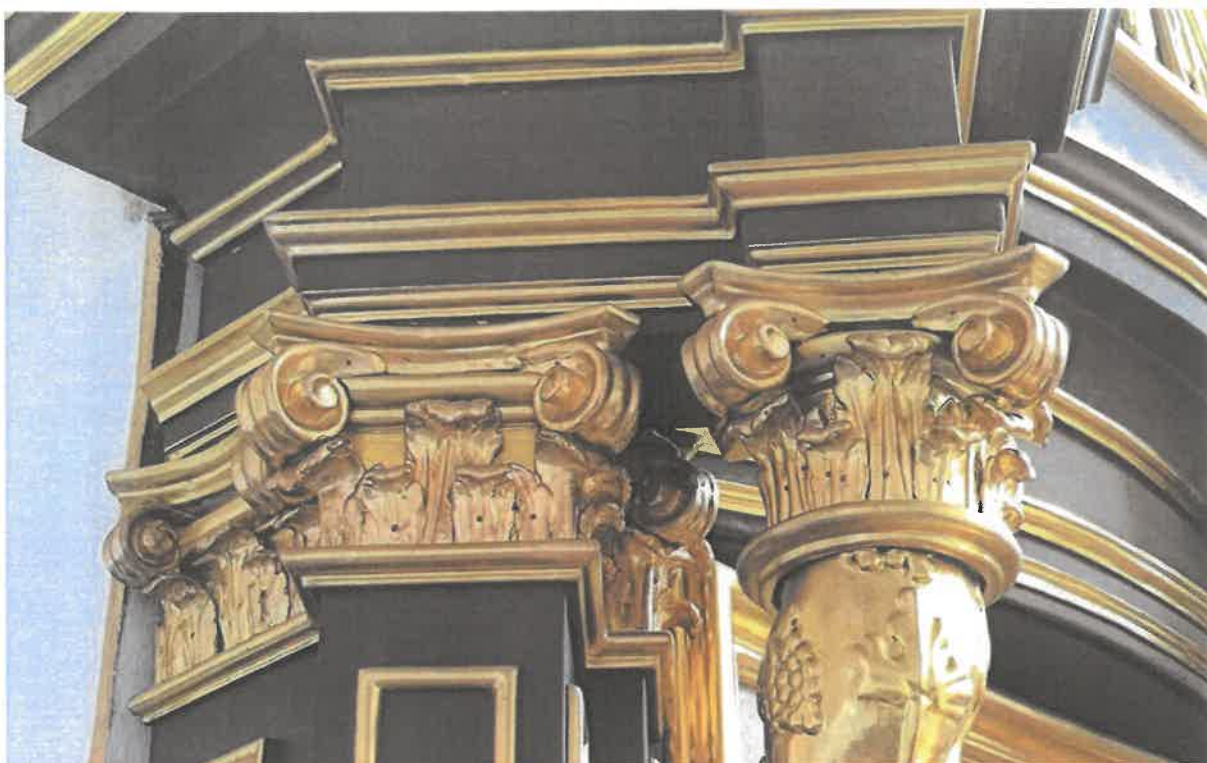
Fot.17 Fragment belkowania i kapiteli kolumny i pilastrów ołtarza Anioła Stróża z wtórnymi warstwami pozłoty i polichromii, które spłaszczają i wpływają negatywnie na plastykę detali.

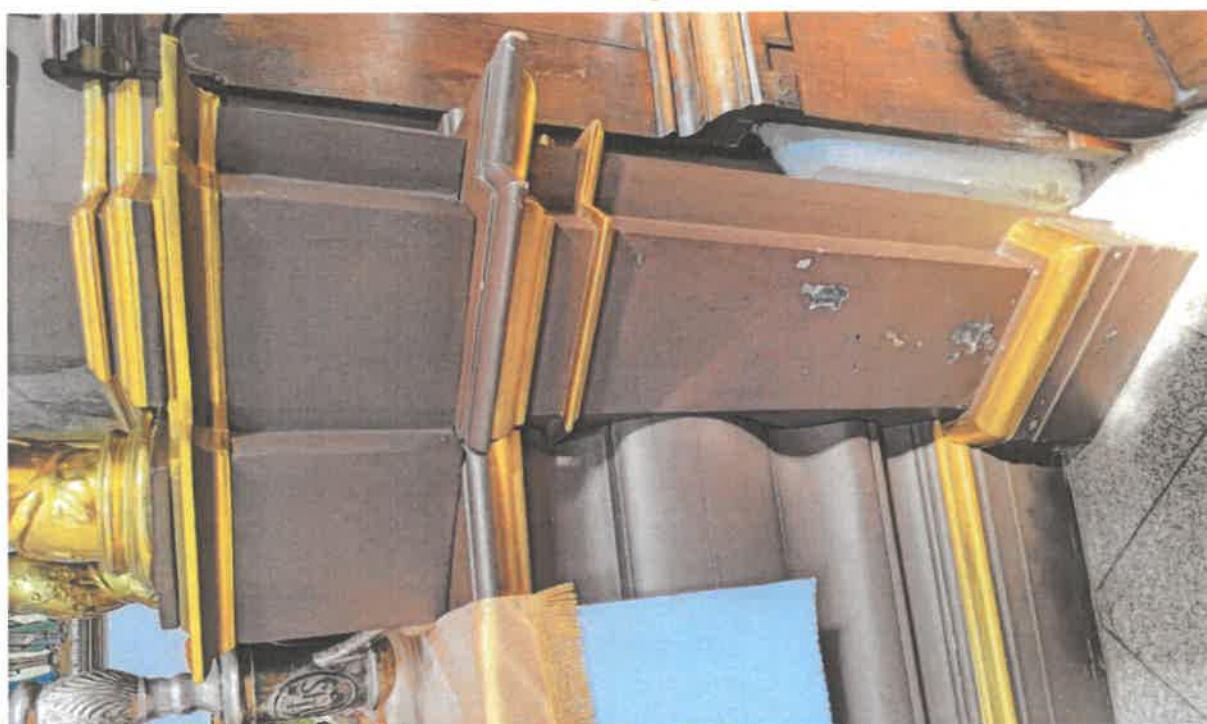
Fot.18 ubytki wtórnych warstw polichromii struktury przyziemia ołtarza Anioła Stróża, spod których prześwituje spodnia warstwa malarska.

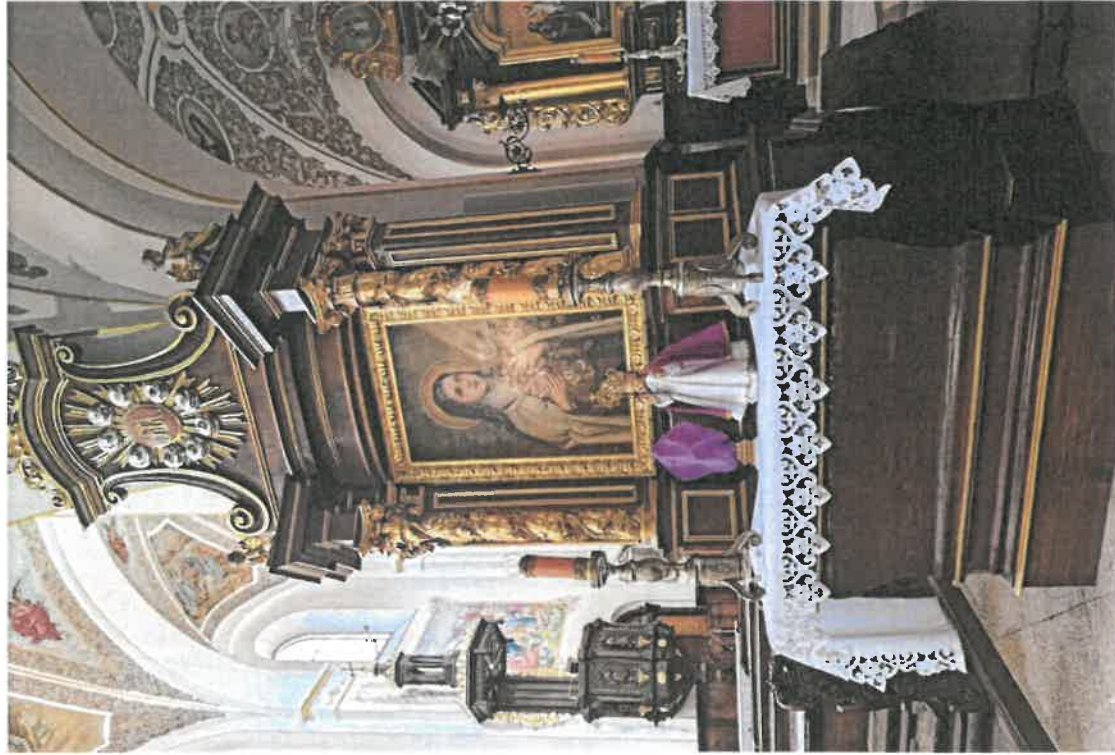
Fot.19 Ołtarz przyfilarowy Św. Teresy w Lisieux jako jedyny zachował wystrój malarski struktury zbliżony do oryginału, jest on jednak w bardzo złym stanie technicznym, łuszczy się, pudruje.

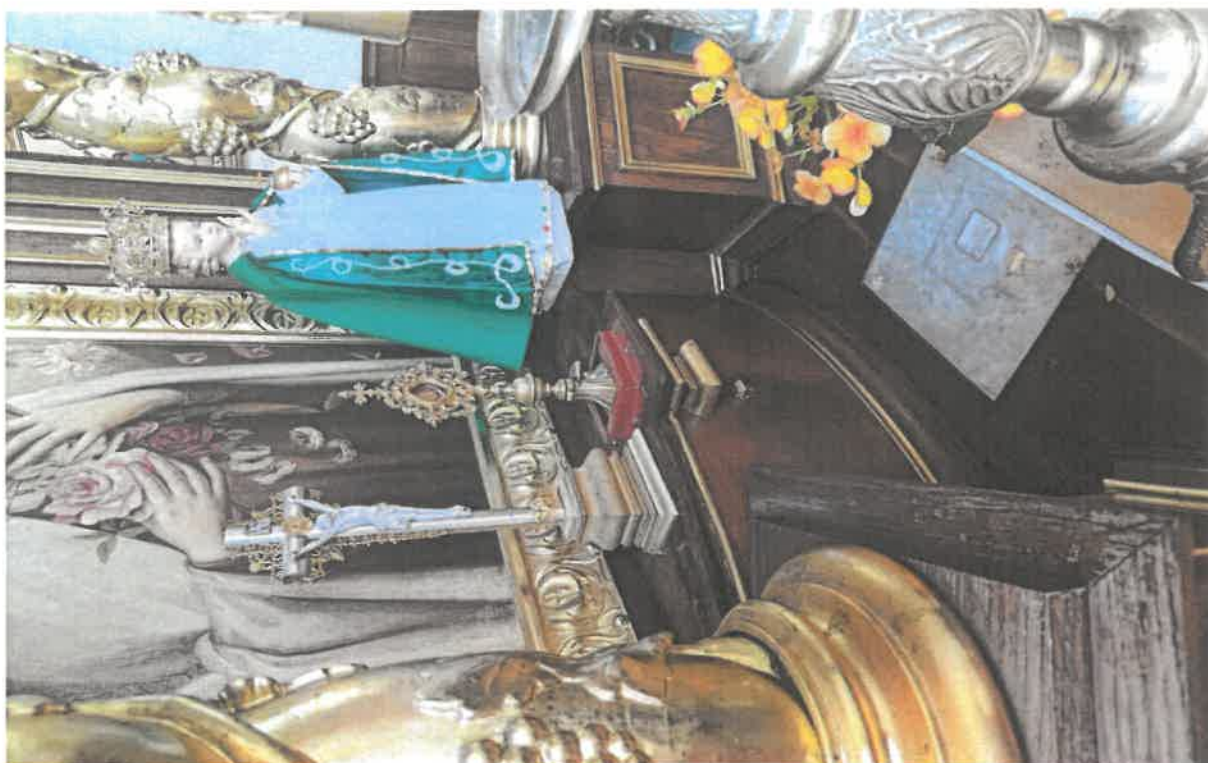
Fot.21 Fragment retabulum i predelli ołtarza Św. Teresy z widocznymi uszkodzeniami malatury na strukturze. Złocenia nieestetyczne, skorodowane, nie podkreślają plastyki form opracowania snycerskiego.

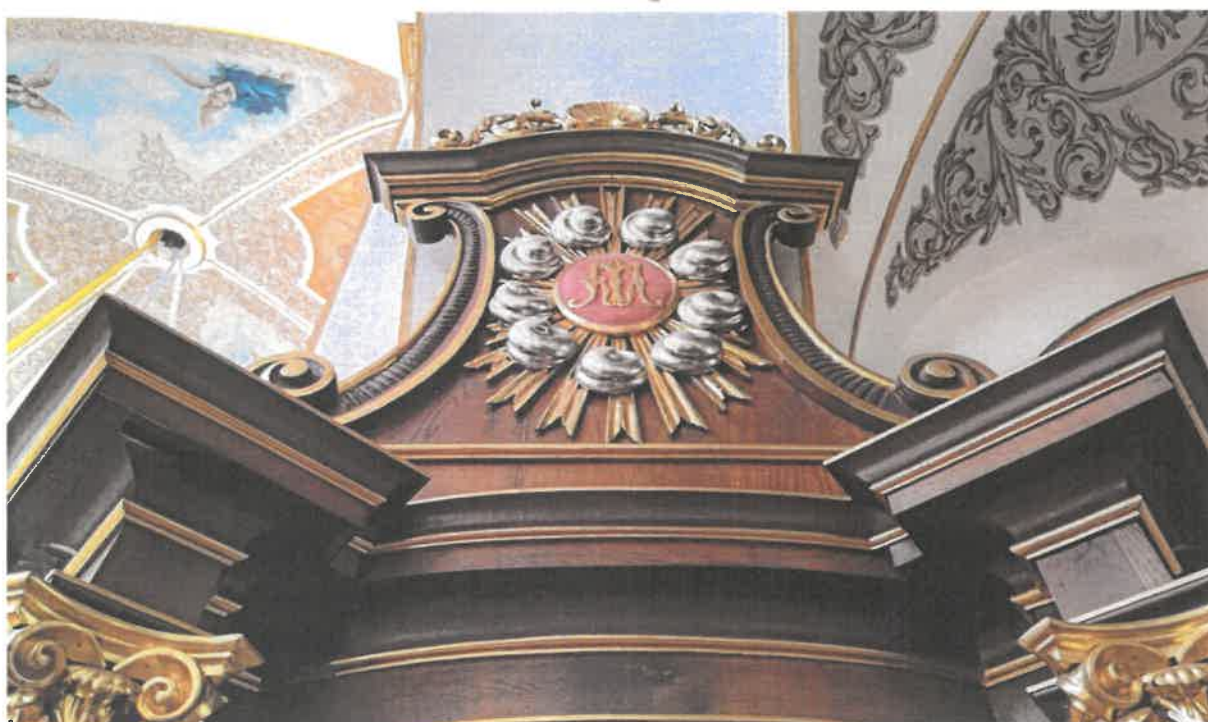
Fot.22 Zwieńczenie ołtarza Św. Teresy. Obiekt silnie zabrudzony, złocenia skorodowane, liczne żerowiska owadów w opracowaniu snycerskim i rzeźbiarskim.

4. Impregnacja wzmacniająca strukturę drewna elementów uszkodzonych przez żerowanie owadów rozpuszczalnikowym roztworem światłotrwałej żywicy termoplastycznej (np. Paraloid B-72 w toluenie).
