## Opis studni

| Studnia | Szewna st nr3 | Nr inspekcji | 1 |

| Nr studni - ujęcie | UW " Szewna" St nr 3 |
| Powód inspekcji | Inspekcja kontrolna |

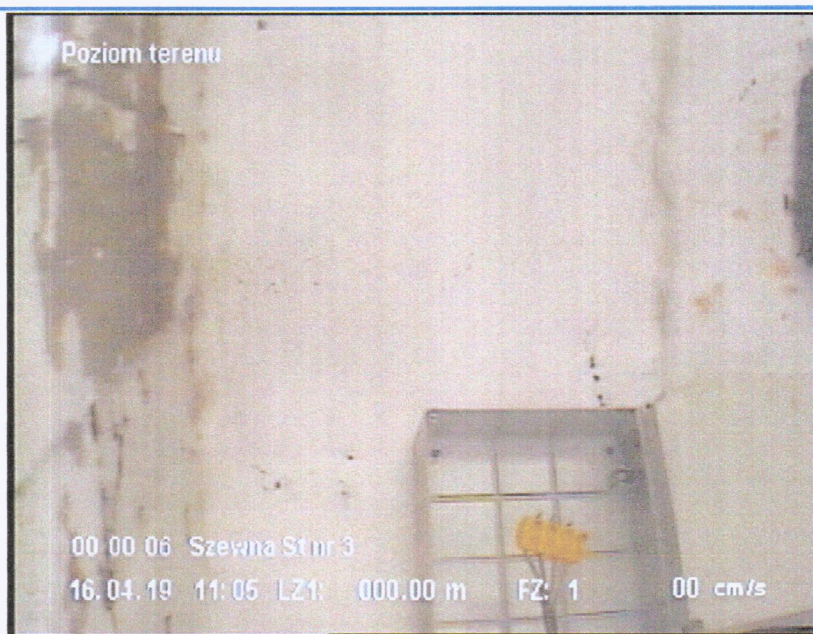
**Zdjęcie** 001

Poziom terenu

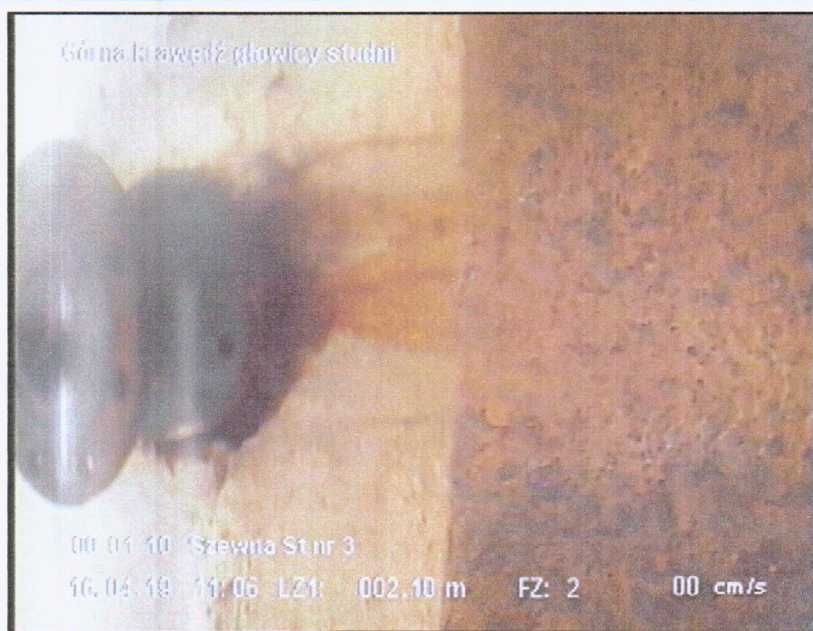
**Zdjęcie** 002

Górna krawędź głowicy studni

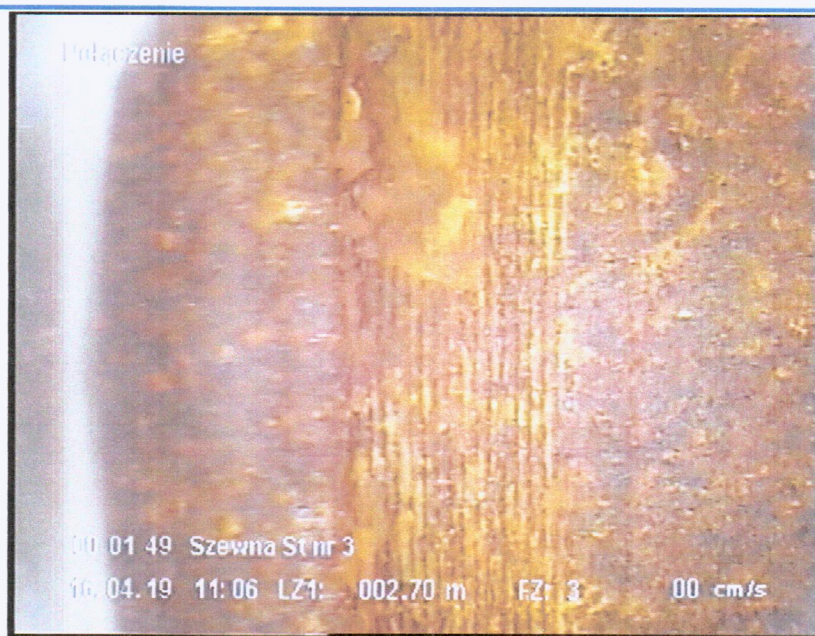
**Zdjęcie** 003

Połączenie

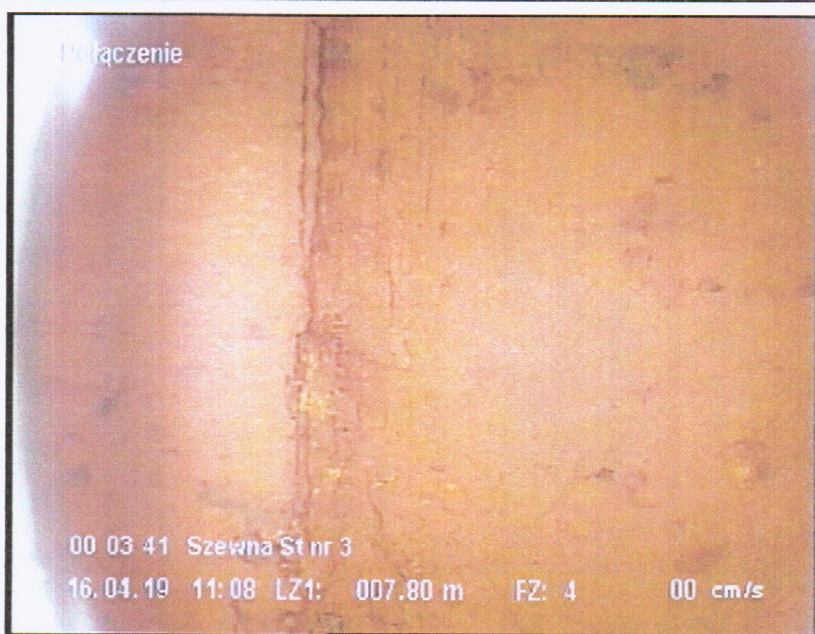
**Zdjęcie** 004

Połączenie

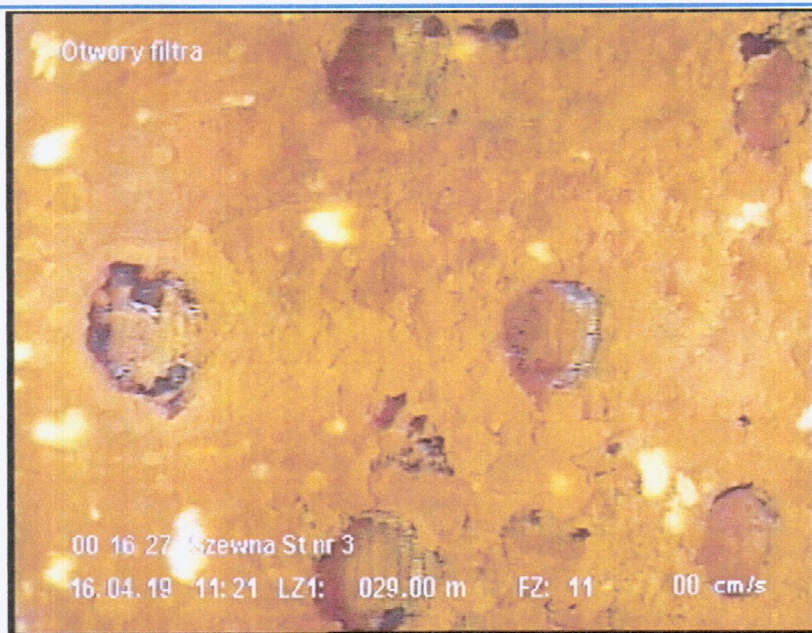
**Zdjęcie** 011

Otwory filtra

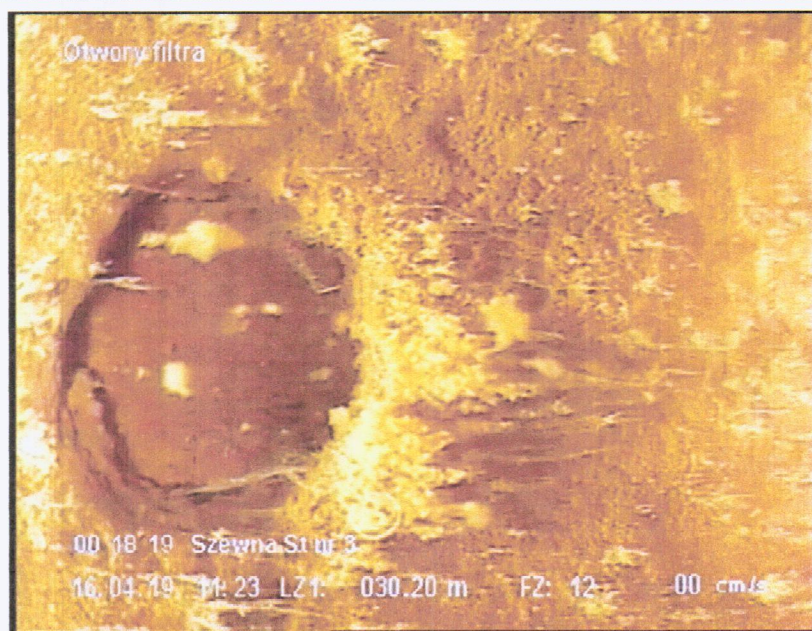
**Zdjęcie** 012

Otwory filtra

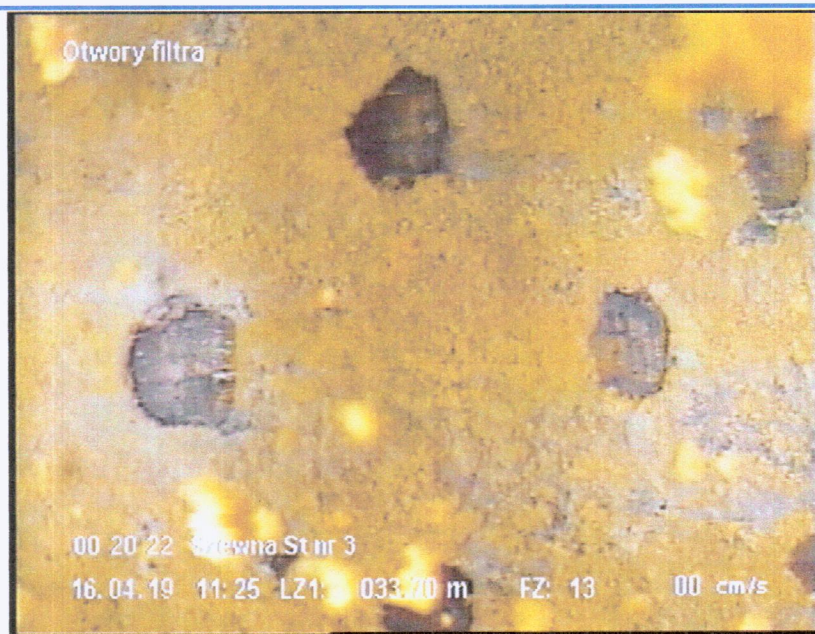
**Zdjęcie** 013

Otwory filtra

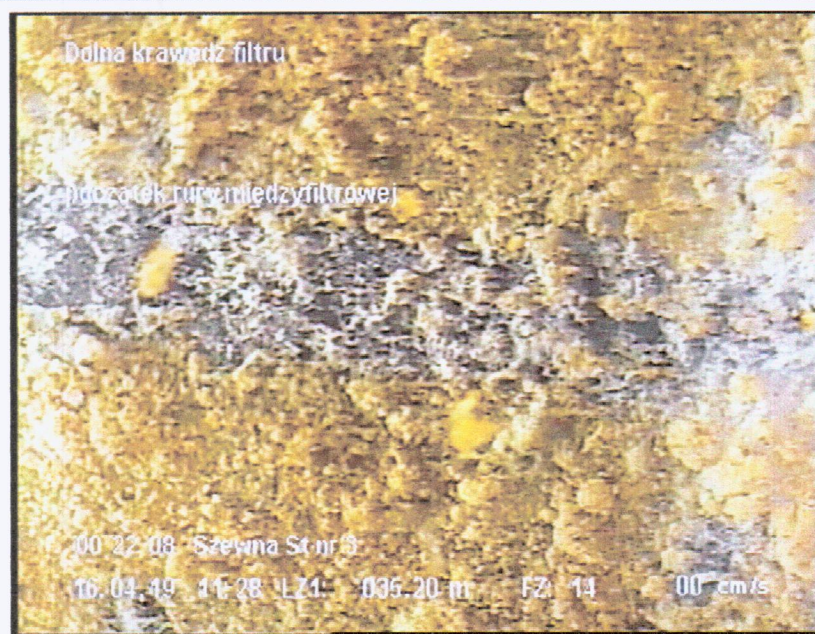
**Zdjęcie** 014

Dolna krawędź filtru; początek rury międzyfiltrowej

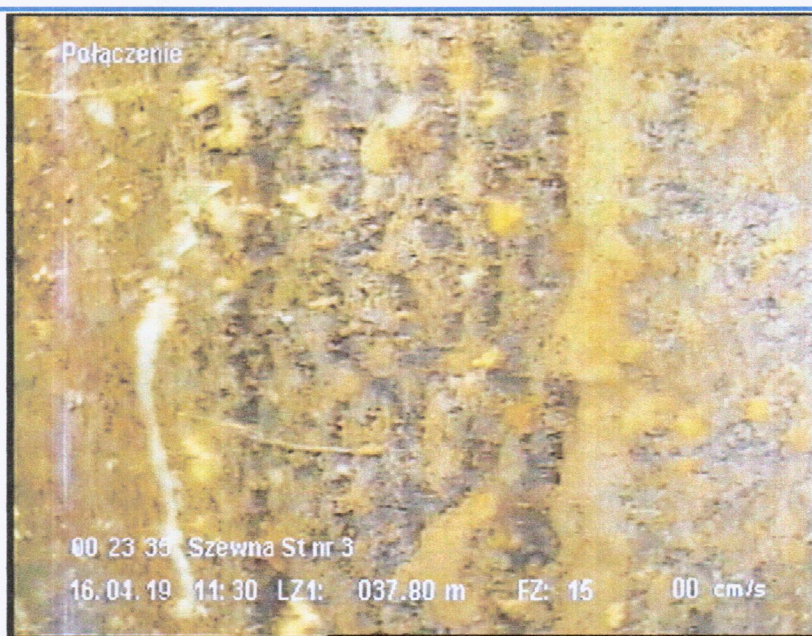
**Zdjęcie** 015

Połączenie

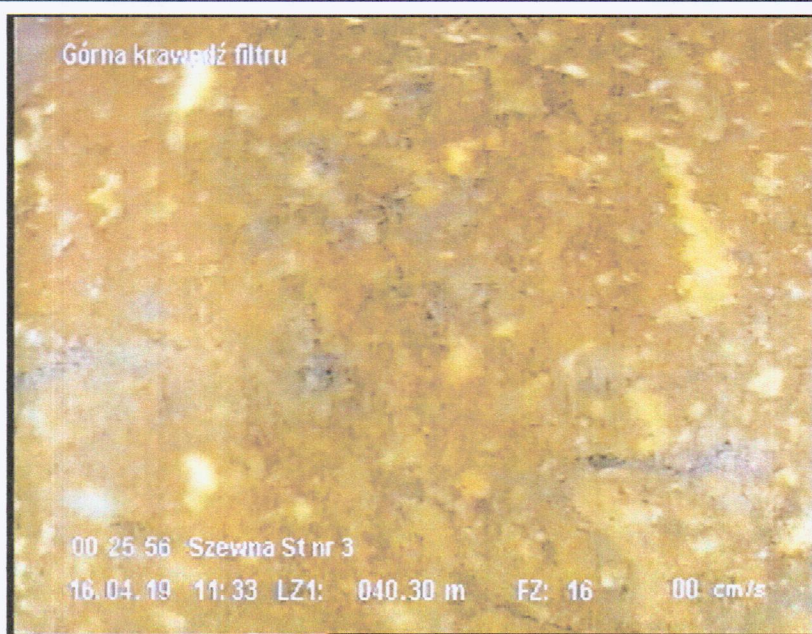
**Zdjęcie** 016

Górna krawędź filtru

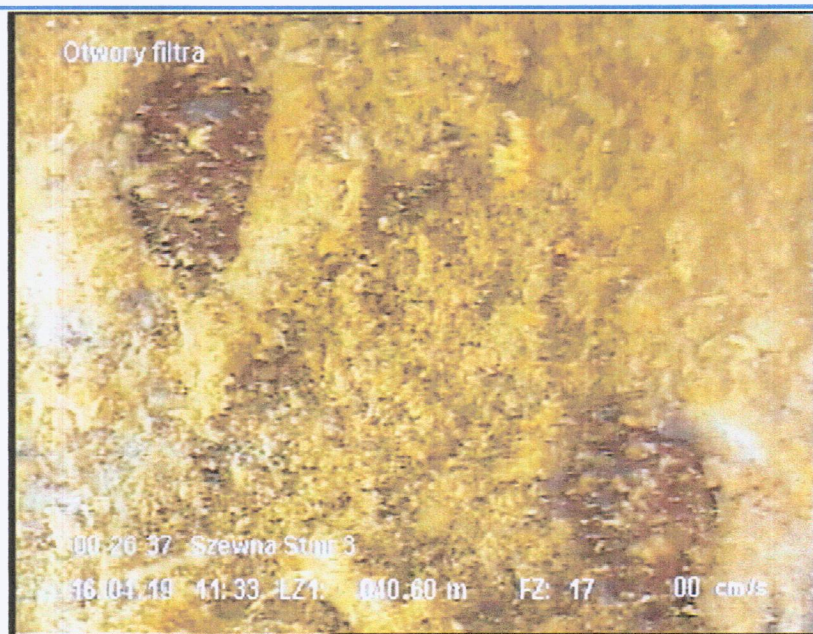
**Zdjęcie** 017

Otwory filtra

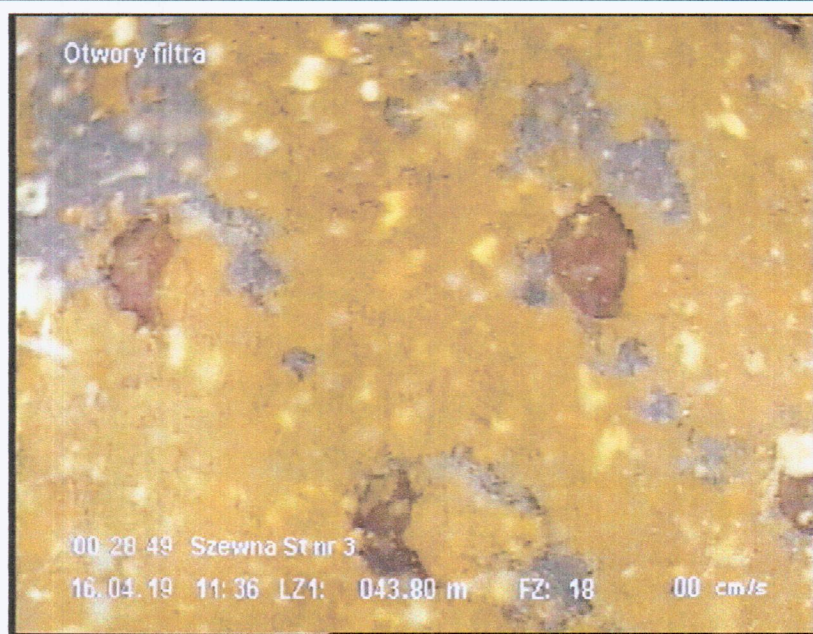
**Zdjęcie** 018

Otwory filtra

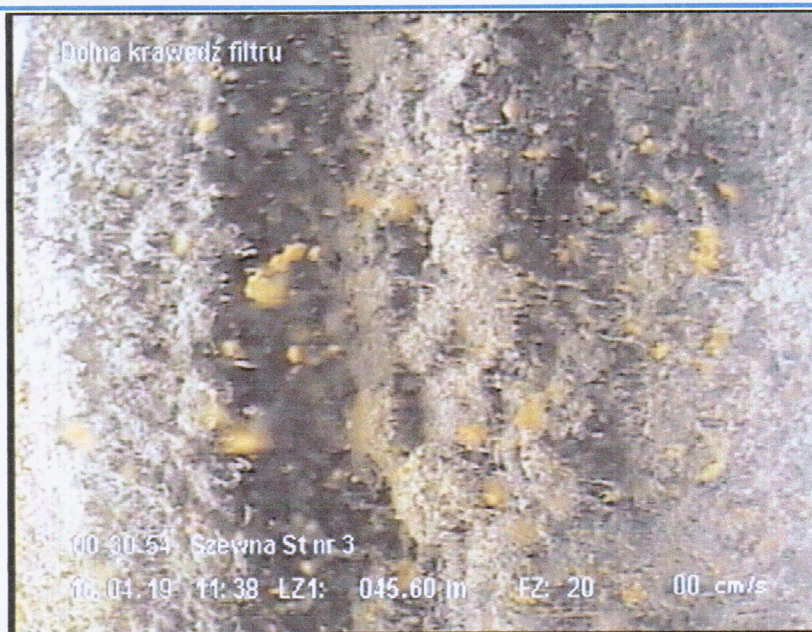
**Zdjęcie** 020

Dolna krawędź filtru

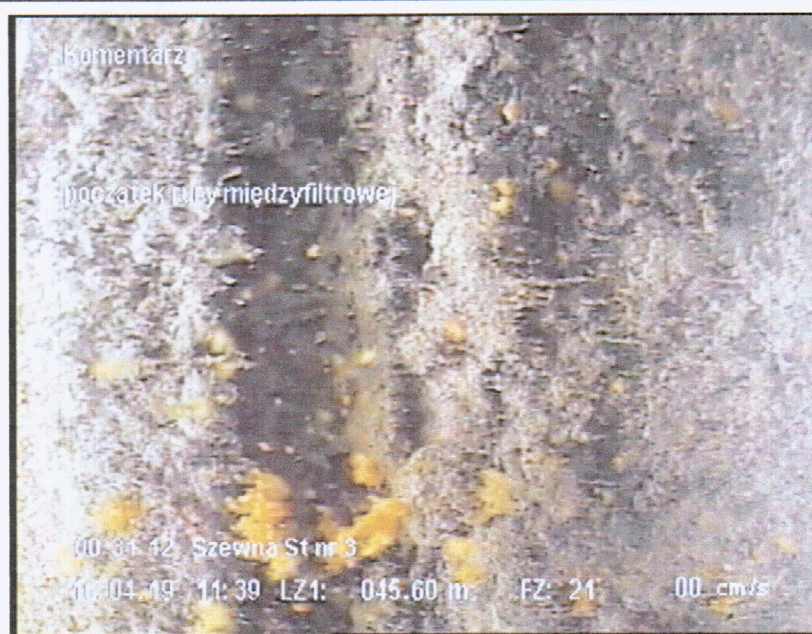
**Zdjęcie** 021

Komentarz; początek rury międzyfiltrowej

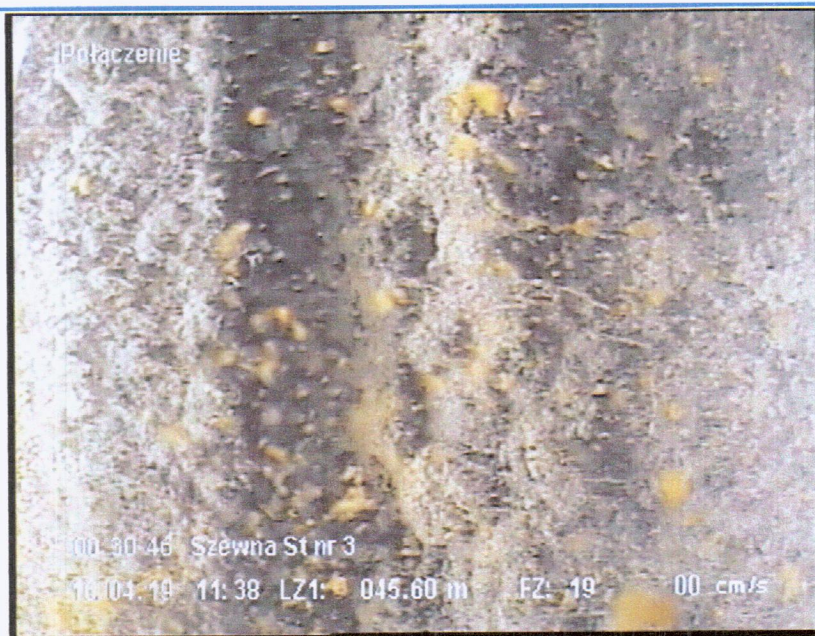
Połączenie

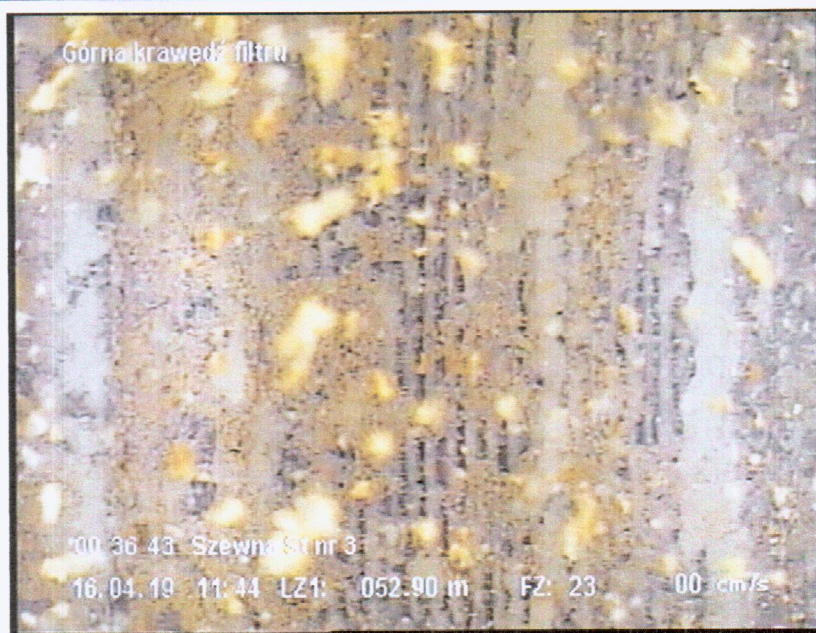
Górna krawędź filtru

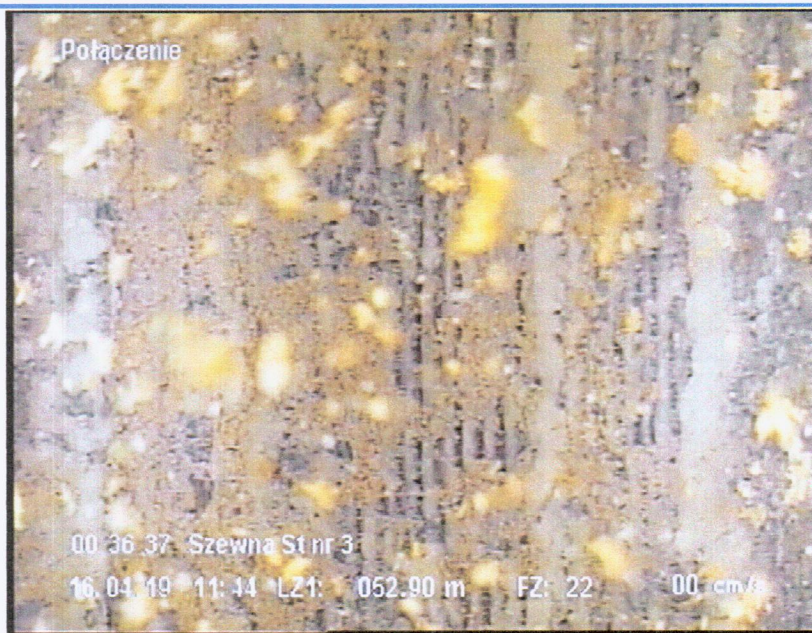
**Zdjęcie** 022

Połączenie

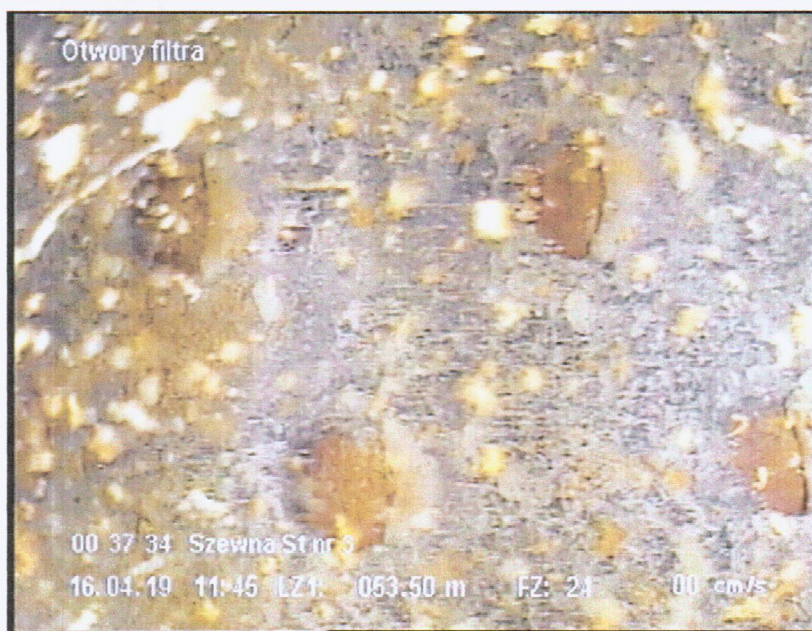
**Zdjęcie** 024

Otwory filtra

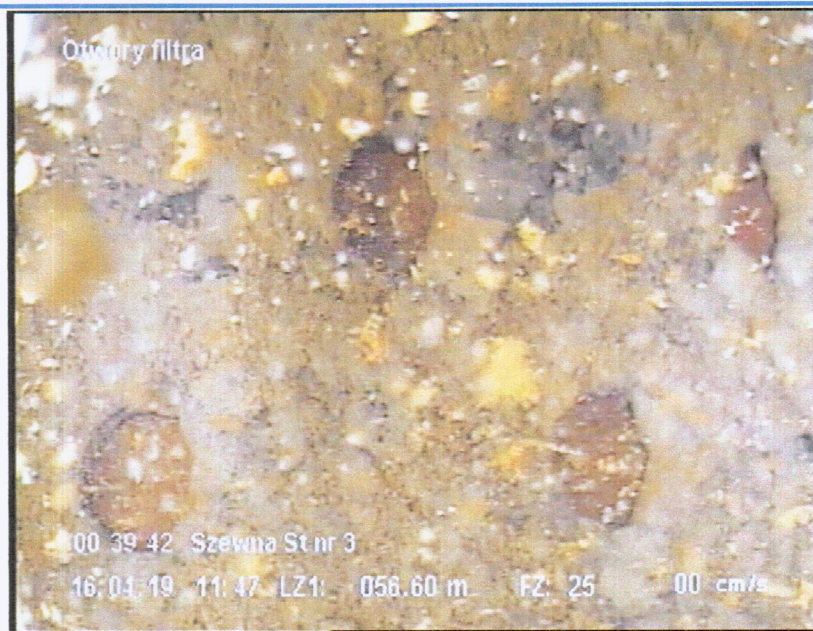
**Zdjęcie** 025

Otworki filtra

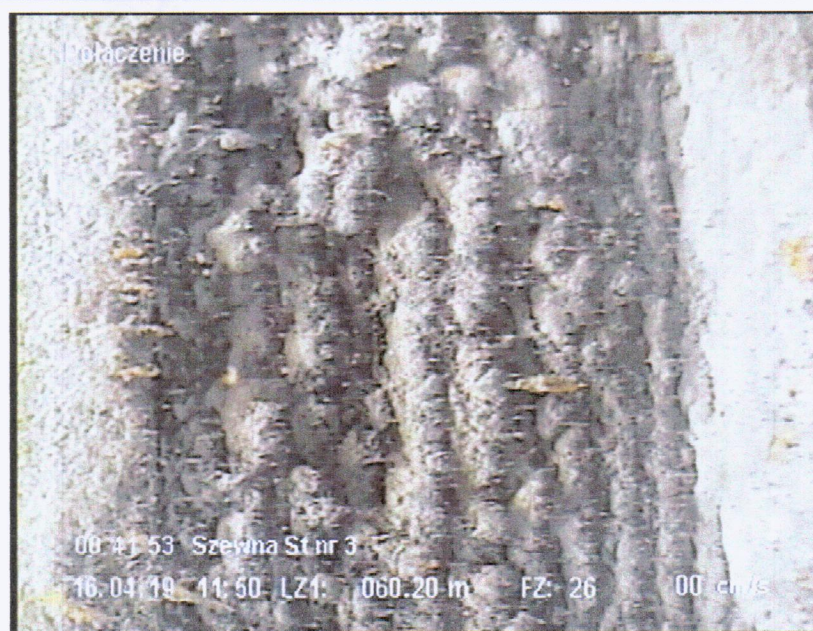
**Zdjęcie** 026

Połączenie

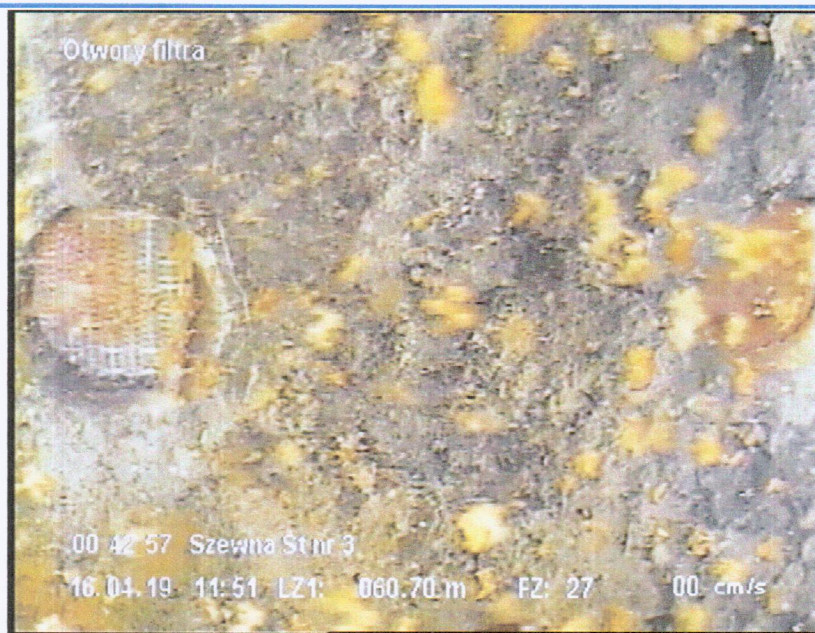
**Zdjęcie** 027

Otworki filtra

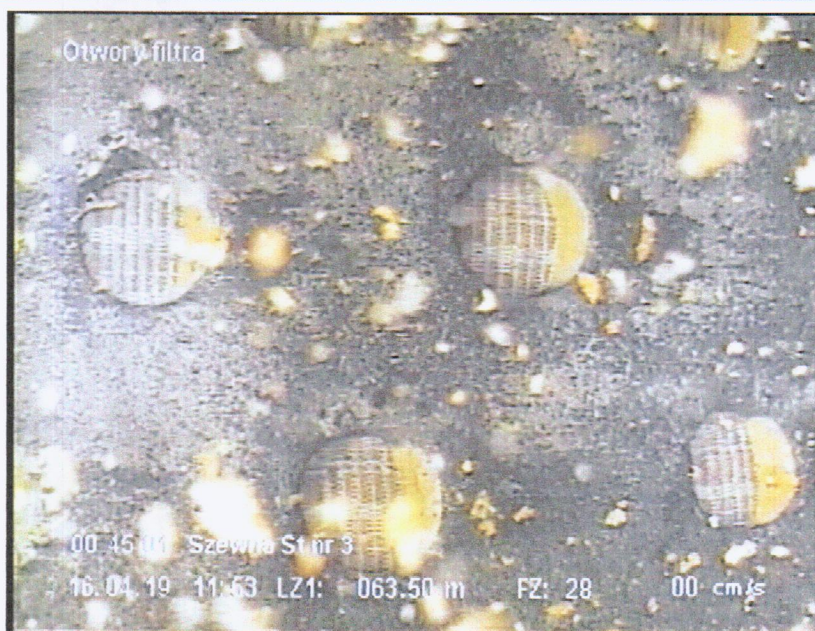
**Zdjęcie** 028

Otworki filtra

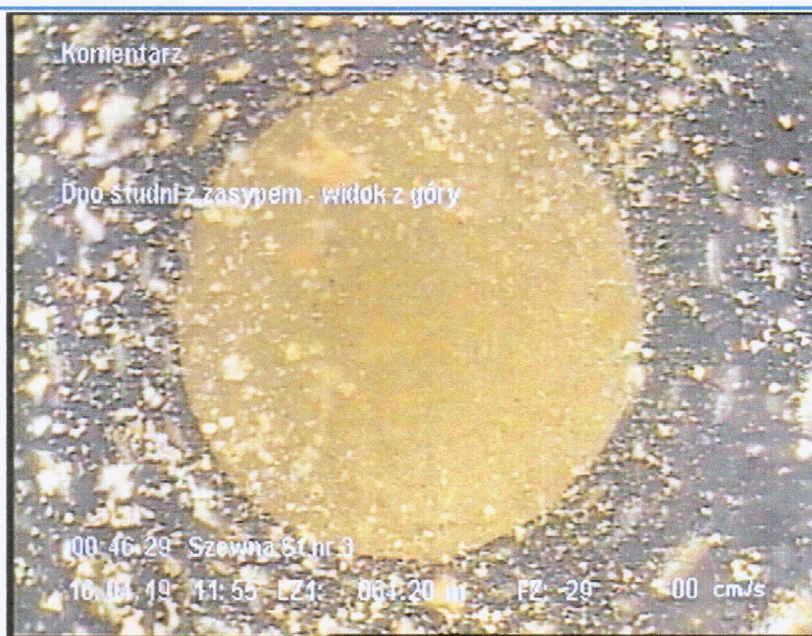
**Zdjęcie** 029

Komentarz; Dno studni z zasypem -  
widok z góry

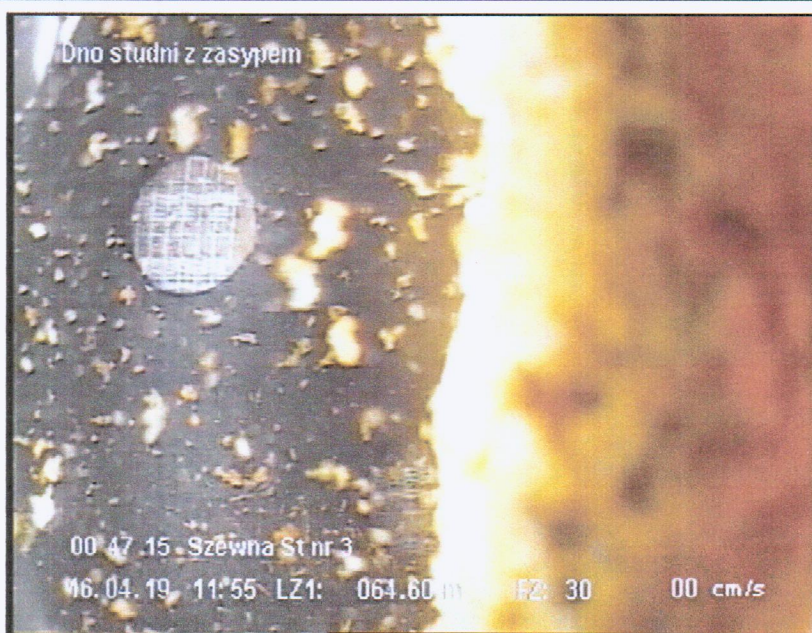
**Zdjęcie** 030

Dno studni z zasypem
