# KARTA REJESTRACYJNA OSUWISKA

1 4 - 1 1 - 0 4 2 - 1 0 7 5 2 8

| 11. Inne dane lokalizacyjne:<br>Osuwisko usytuowane na północnej stronie nasypu drogi powiatowej nr 3227W Przasnysz - Baranowo. Działki ewidencyjne nr 141104_2.0007.482 i 141104_2.0007.505. | | | |

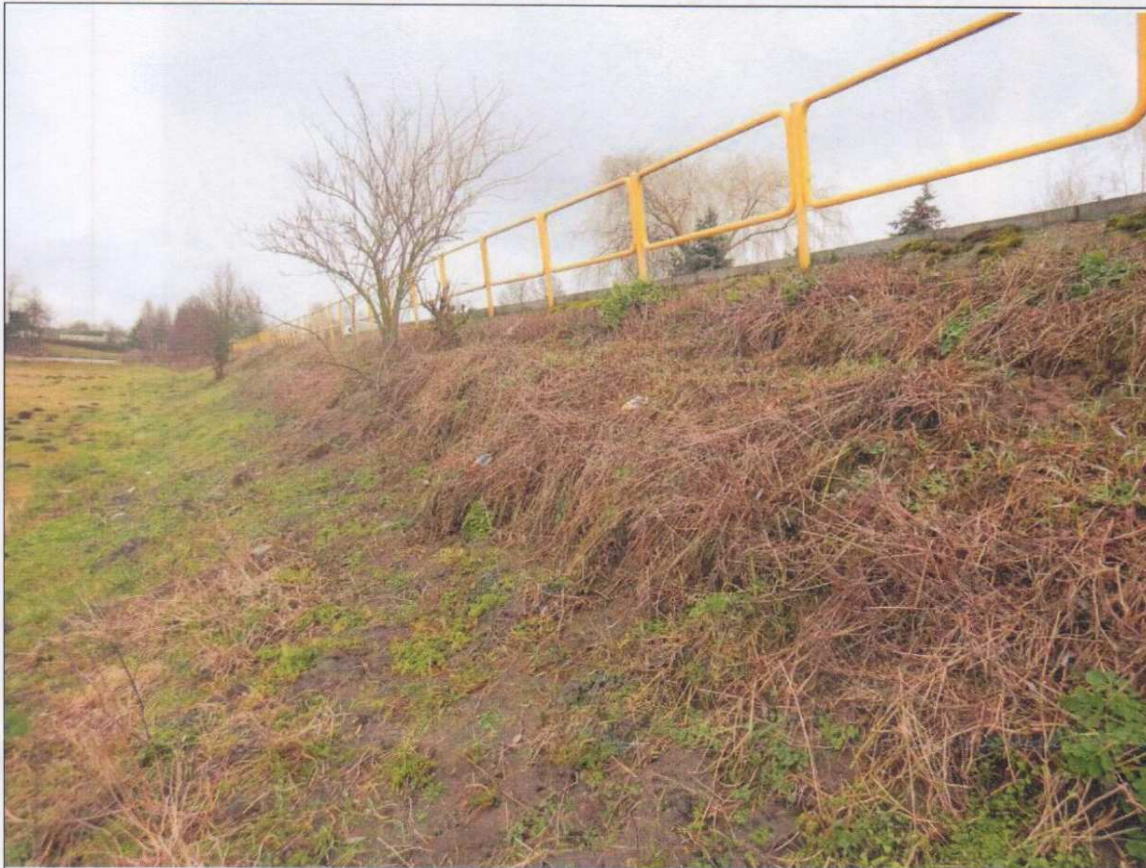
| 6. Krótki opis słowny:<br>Osuwisko aktywne o niewyraźnych granicach zewnętrznych. Skarpa główna rozwinięta w obrębie chodnika wyłożonego kostką brukową zasłaniającą rzeźbę osuwiskową. W połowie wysokości skarpy widoczne niewielkie wypchnięcie gruntu. | | |

Stok nasypu drogowego z widocznym nabrzmieniem w środkowej części.

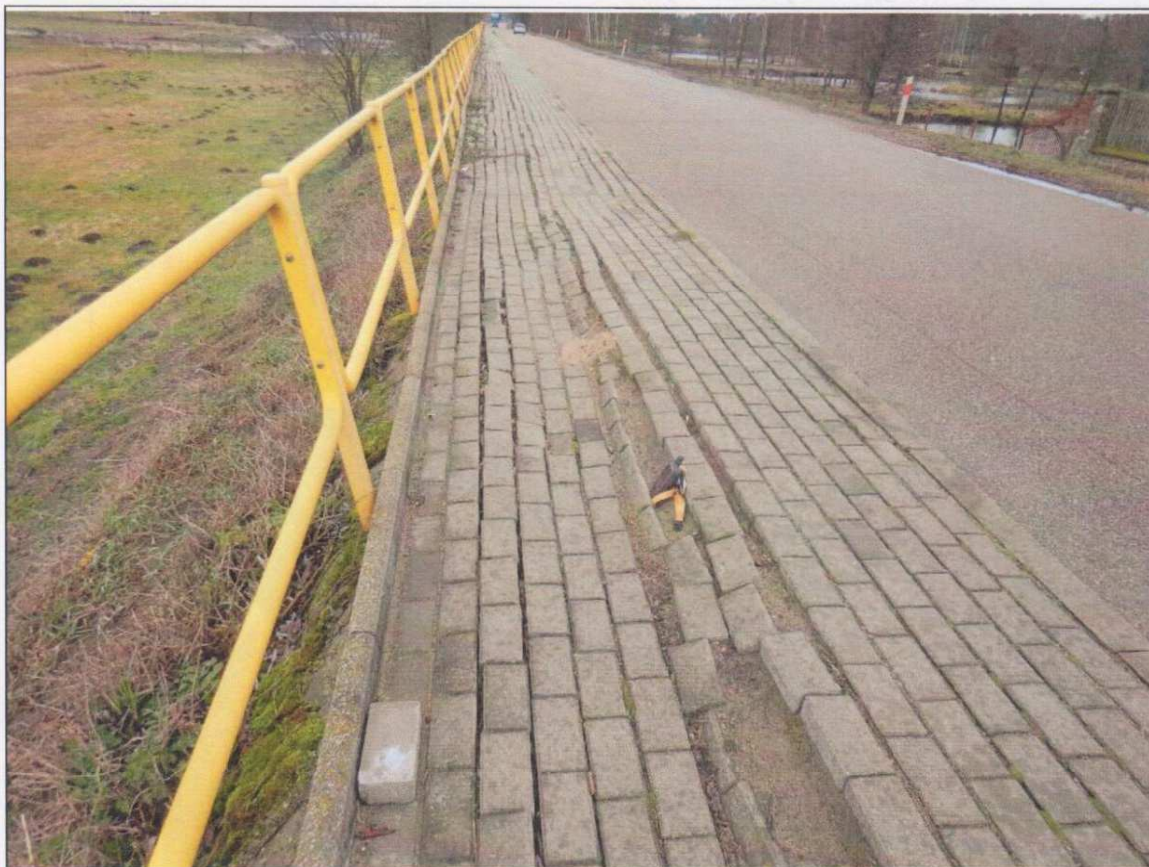
| 9. Wysokość skarpy głównej:<br>0.2 m | 10. Nachylenie skarpy głównej:<br>60 ° | 11. Szczeliny powyżej skarpy głównej:<br>Nie stwierdzono | 12. Skarpy wtórne:<br>Nie występują |

Skarpa główna osuwiska.

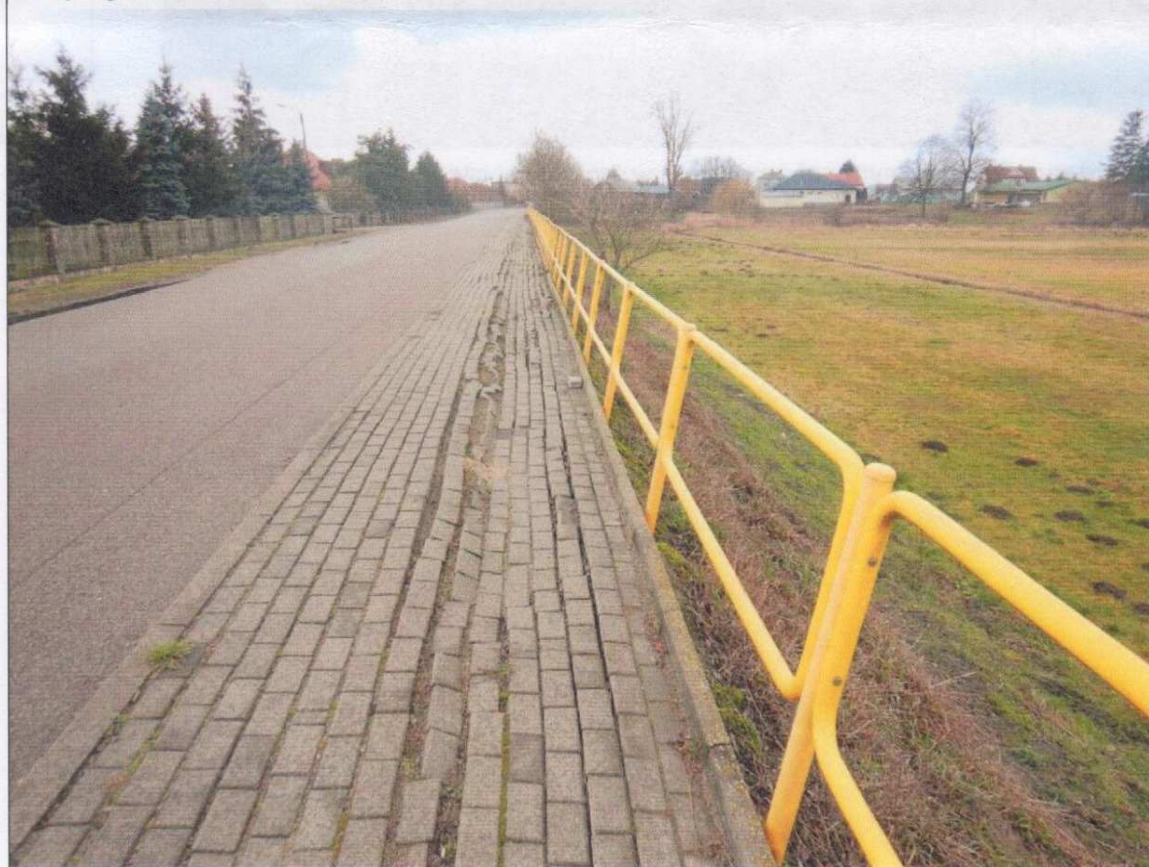
| 3. Infrastruktura komunikacyjna:<br>Uszkodzona nawierzchnia chodnika wyłożonego kostką brukową. | 8. Infrastruktura komunikacyjna:<br>Pewne pogłębianie się już istniejących uszkodzeń chodnika oraz możliwe powiększenie się osuwiska i objęcie swym negatywnym oddziaływaniem nawierzchni drogi powiatowej. |
| 5. Inne:<br>Uszkodzone (wychylone) barierki ochronne. | 10. Inne:<br>Możliwe całkowite zniszczenie barier ochronnych. |

Górna część osuwiska z widocznymi uszkodzeniami infrastruktury.

Osuwisko możliwe do zabezpieczenia.
