# KARTA REJESTRACYJNA OSUWISKA

1 4 - 1 1 - 0 4 2 - 1 0 7 5 3 0

| 11. Inne dane lokalizacyjne:<br>Osuwisko usytuowane na północnej stronie nasypu drogi powiatowej nr 3227W Przasnysz - Baranowo. Działki ewidencyjne nr 141104_2.0007.482 i 141104_2.0007.505. | | | |

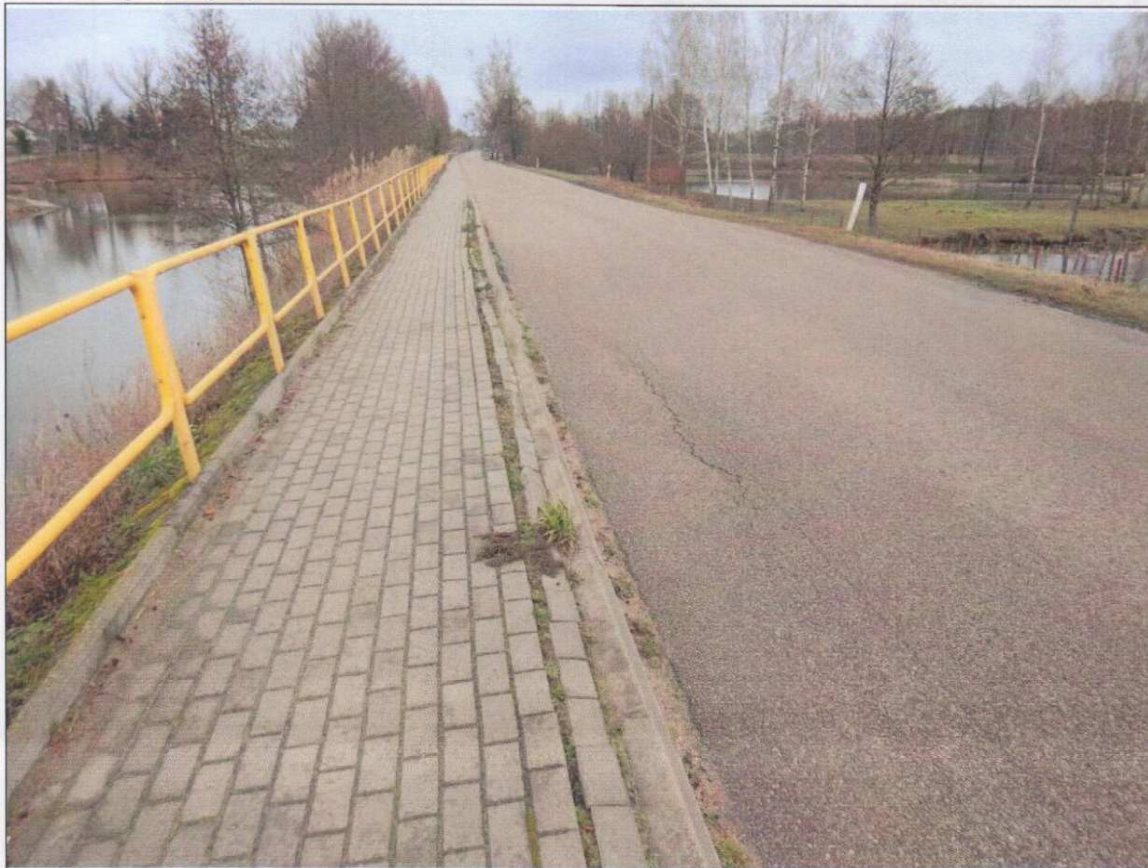
| 3. Infrastruktura komunikacyjna:<br>Uszkodzona nawierzchnia drogi powiatowej oraz chodnika wyłożonego kostką brukową. | 8. Infrastruktura komunikacyjna:<br>Pewne pogłębianie się już istniejących uszkodzeń chodnika oraz nawierzchni drogi powiatowej oraz możliwe powiększenie się osuwiska i objęcie swym negatywnym oddziaływaniem większej części drogi. |

Górna część osuwiska z widoczną szczeliną w nawierzchni asfaltowej.

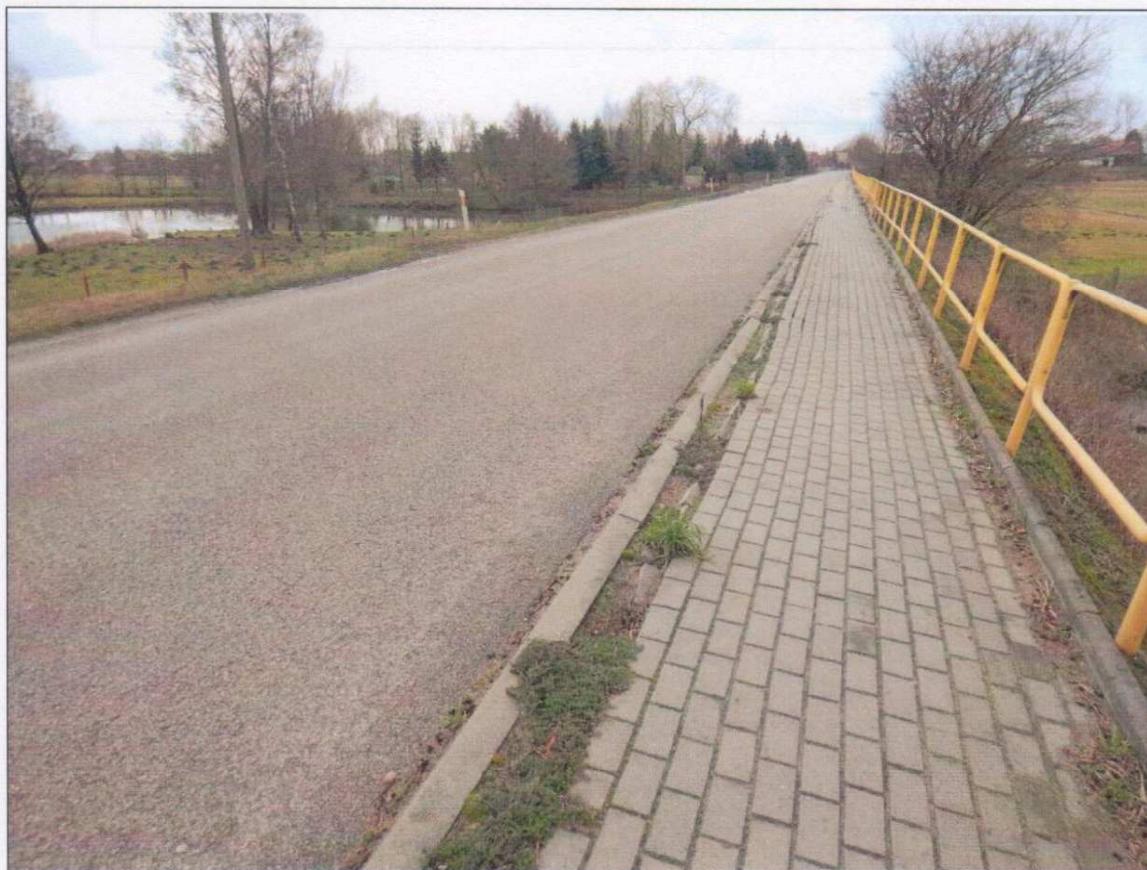
| 5. Inne:<br>Uszkodzone (wychylone) barierki ochronne. | 10. Inne:<br>Możliwe całkowite zniszczenie barier ochronnych. |

Górna część osuwiska z widocznymi uszkodzeniami infrastruktury.
