**PROGRAM PRAC KONSERWATORSKICH  
DOTYCZĄCY AMBONY Z KOŚCIOŁA  
PW. ŚW. PIOTRA I PAWŁA APP  
W KONIUSZY**

Kraków, 20 WRZESIEŃ 2018 roku.

Opracował: mgr Jan Szczurek

**Przedmiotem prac konserwatorskich będzie AMBONA. Wykonana na zlecenie ks. Proboszcza Franciszka Minodzkiego w latach 1779- 1784.**

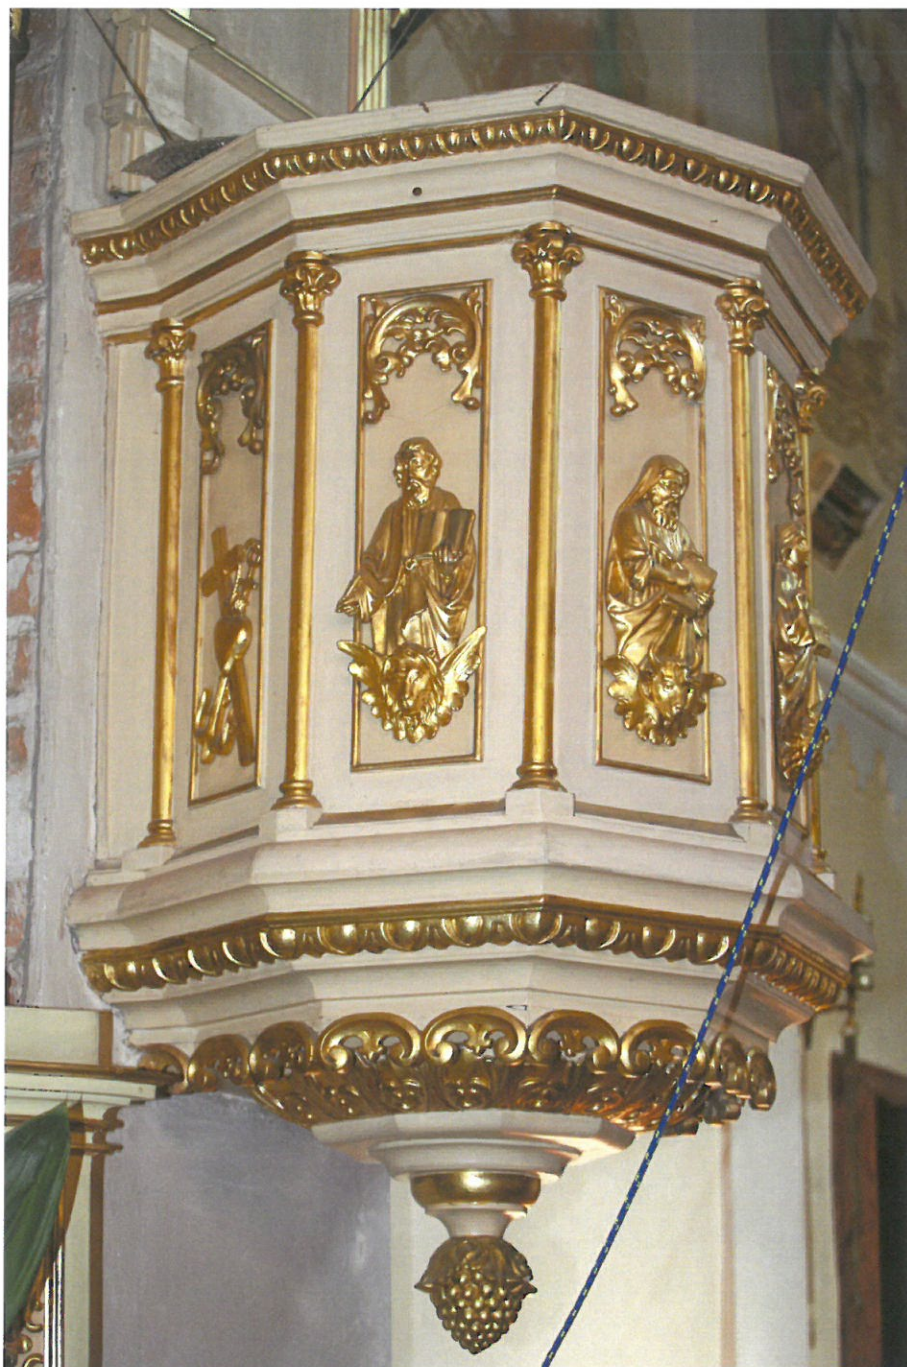
Fot nr 3 Koniusza, kościół pw. Św. Apostołów Piotra i Pawła. Widok ambony przed konserwacją wrzesień 2018 roku. Kosz ambony. Przemalowana struktura ambony, przełacane i przemalowane postacie 4 ewangelistów.

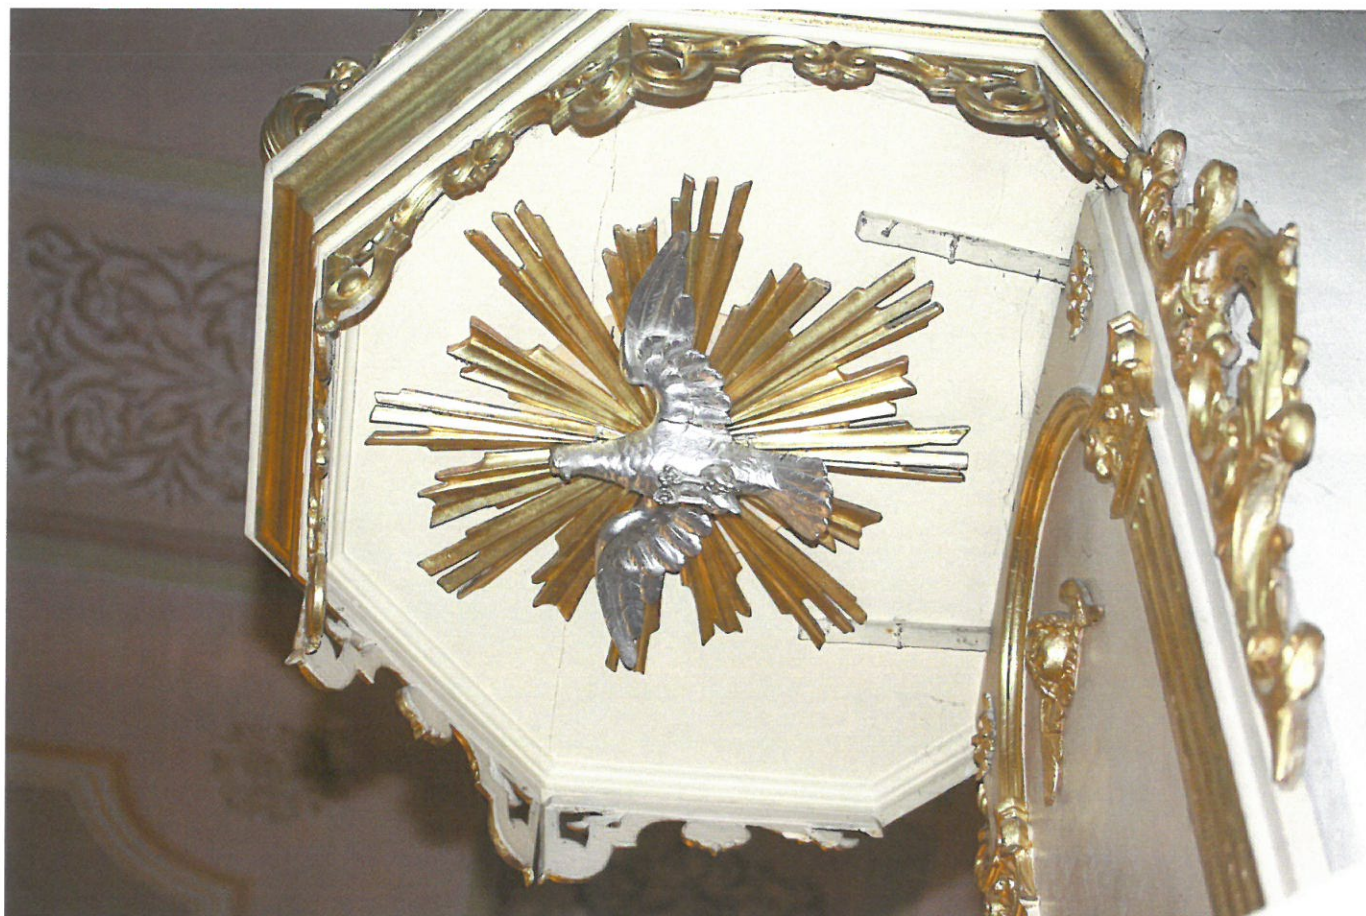
Fot nr 4 Koniusza, kościół pw. Św. Apostołów Piotra i Pawła. Widok ambony przed konserwacją wrzesień 2018 roku. Kosz ambony. Przemalowana struktura ambony, prześlancane i przemalowane elementy snycerskie – prowizoryczne naprawy.

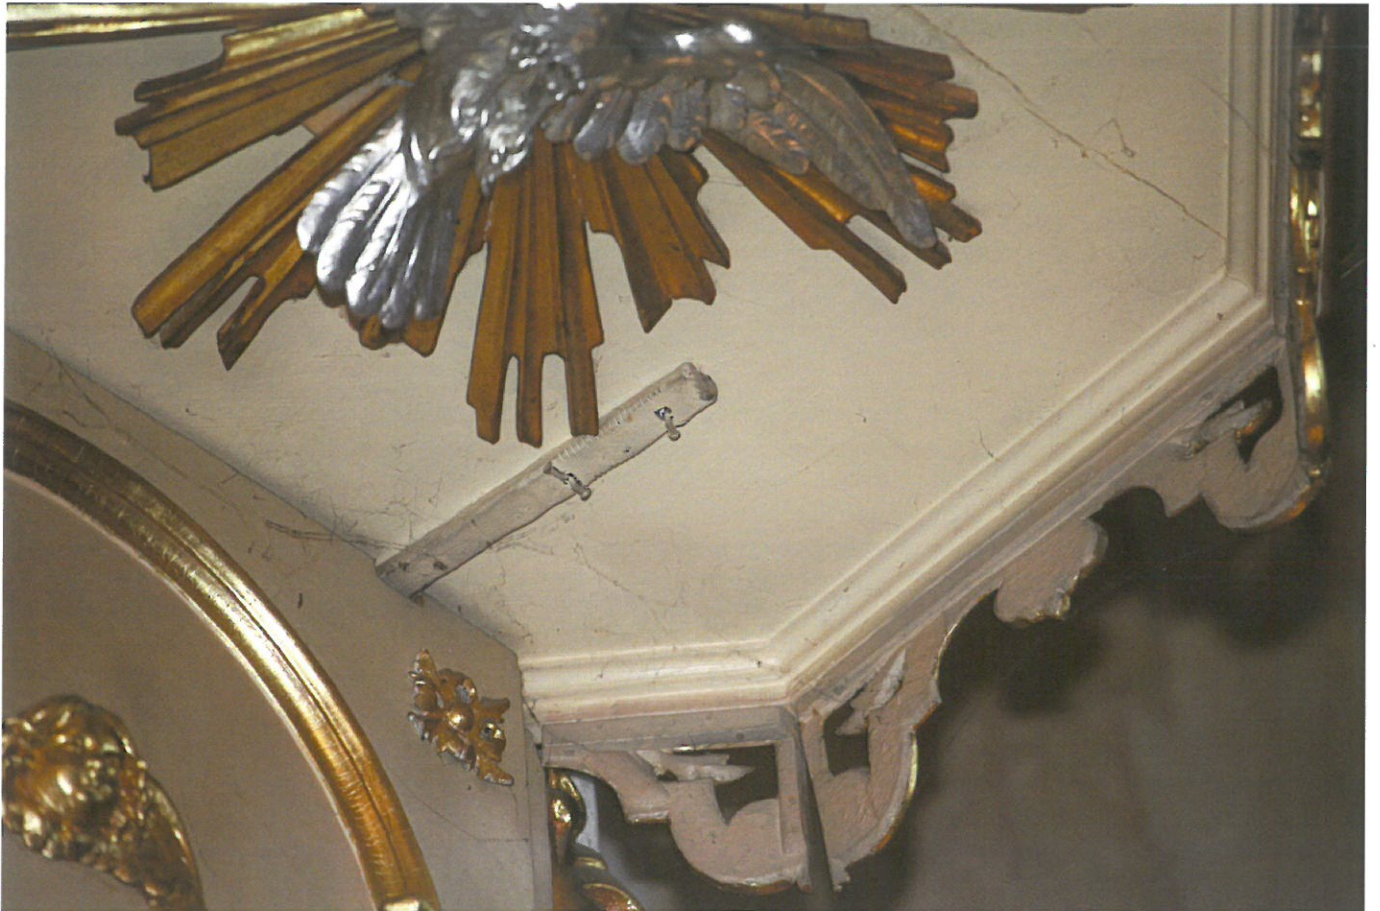
Fot nr 5 Koniusza, kościół pw. Św. Apostołów Piotra i Pawła. Widok ambony przed konserwacją wrzesień 2018 roku. Baldachim ambony. Przemalowana struktura ambony, prześlacane i przemalowane elementy snycerskie – prowizoryczne naprawy. Pękanie i rozluźnienie elementów struktury oraz zapraw kredowo -klejowych i warstwy malarskiej.

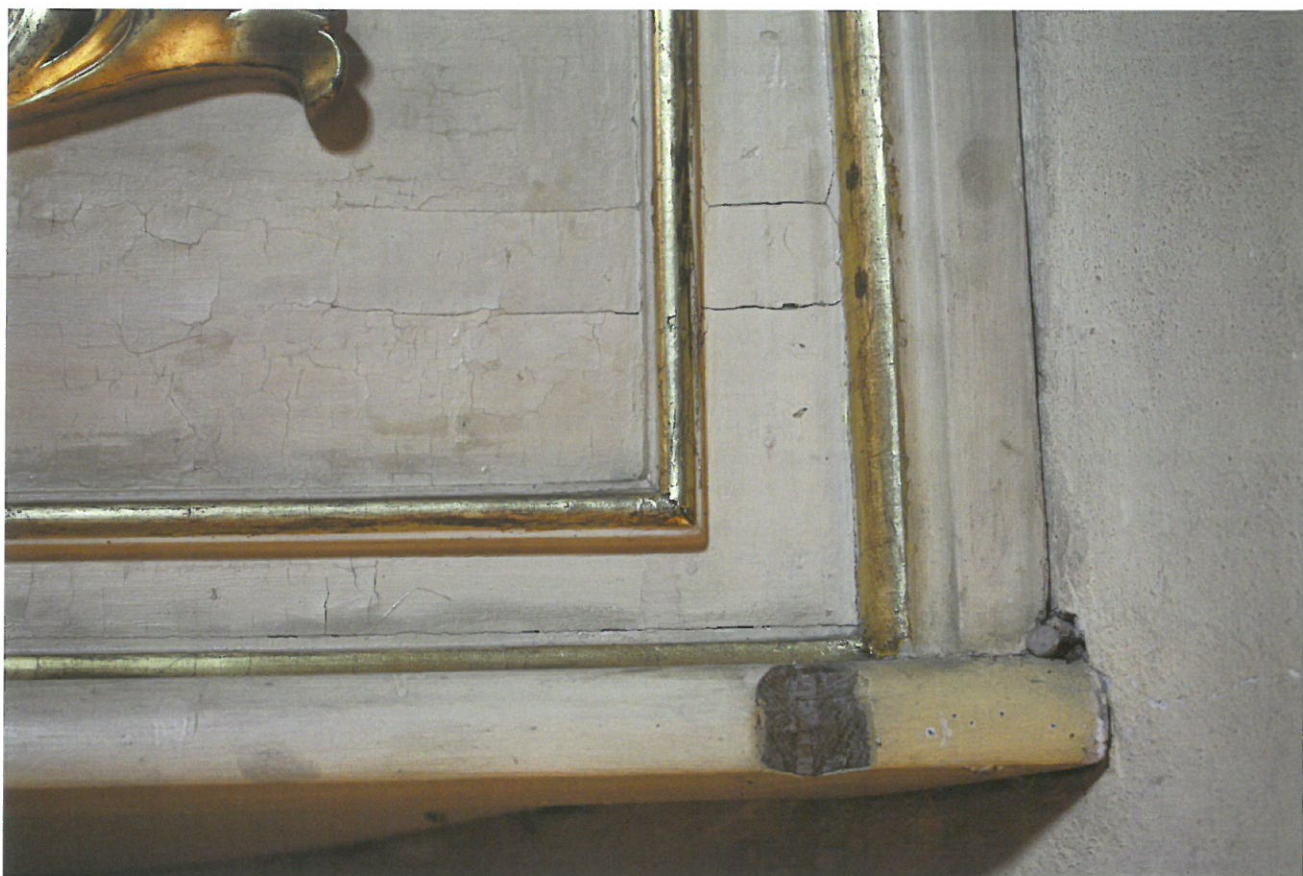
Fot nr 6 Koniusza, kościół pw. Św. Apostołów Piotra i Pawła. Widok ambony przed konserwacją wrzesień 2018 roku. Kosz ambony. Przemalowana struktura ambony, przełancane i przemalowane elementy snycerskie – prowizoryczne naprawy. Pękanie i rozluźnienie elementów struktury oraz zapraw kredowo -klejowych i warstwy malarskiej.

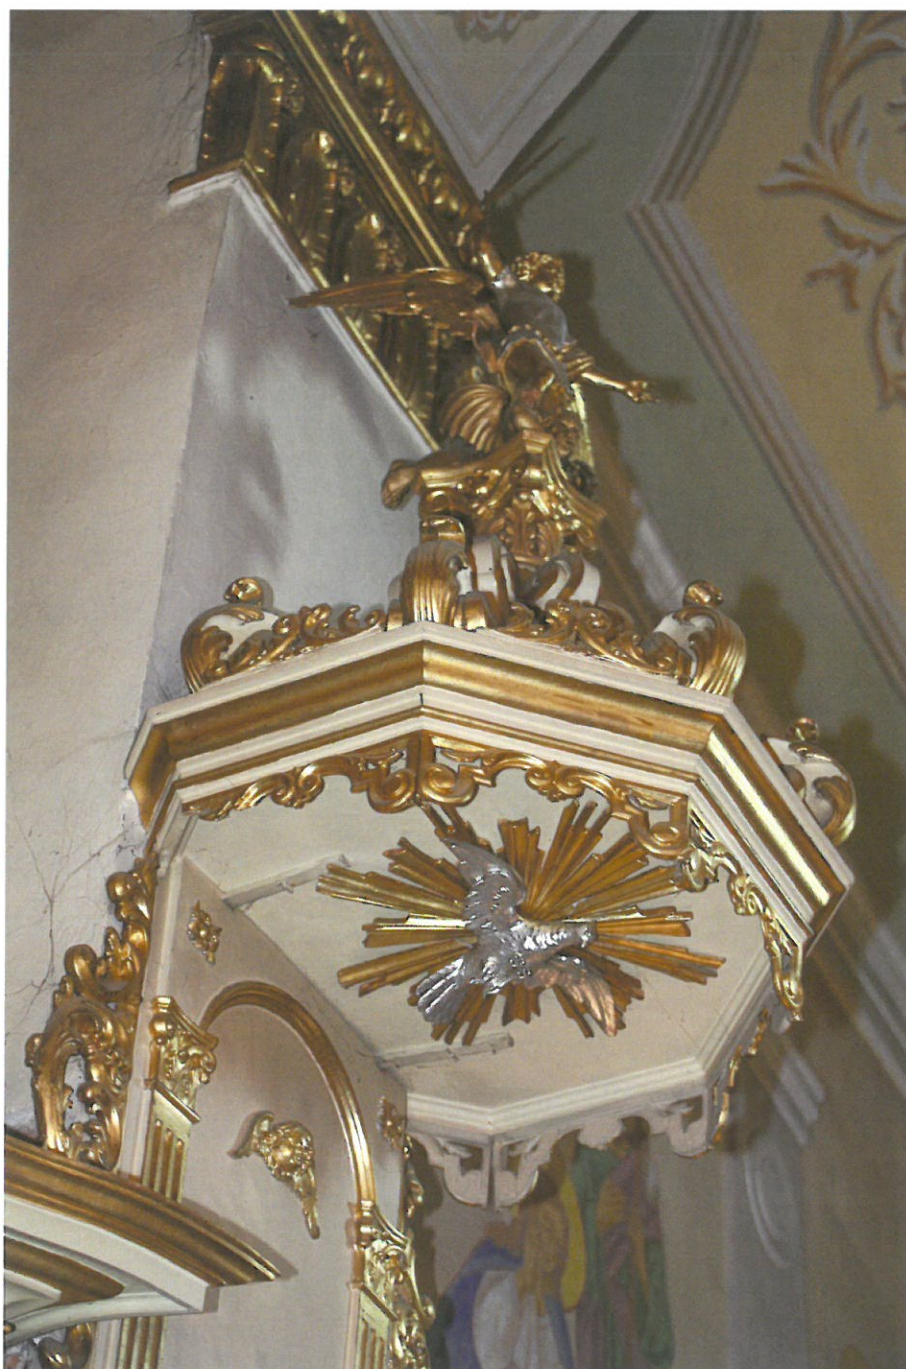
Fot nr 8 Koniusza, kościół pw. Św. Apostołów Piotra i Pawła. Widok ambony przed konserwacją wrzesień 2018 roku. Kosz ambony. Przemalowana struktura ambony, prześlacane i przemalowane elementy snycerskie – prowizoryczne naprawy. Pękanie i rozluźnienie elementów struktury oraz zapraw kredowo -klejowych i warstwy malarskiej.

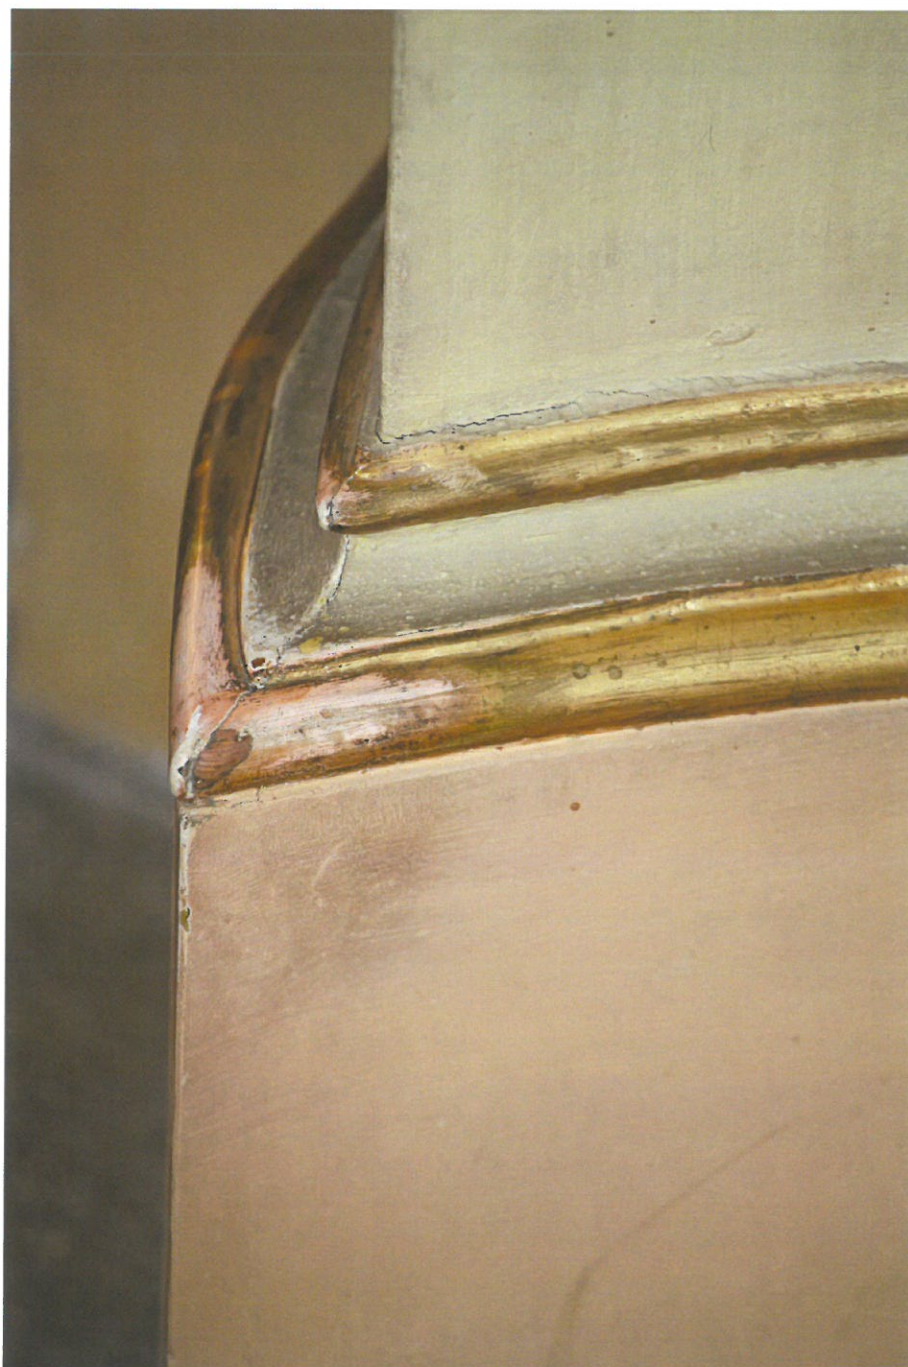
Fot nr 10 Koniusza, kościół pw. Św. Apostołów Piotra i Pawła. Widok ambony przed konserwacją wrzesień 2018 roku. Uszkodzone złożone partie snycerki, oraz polichromia struktury.

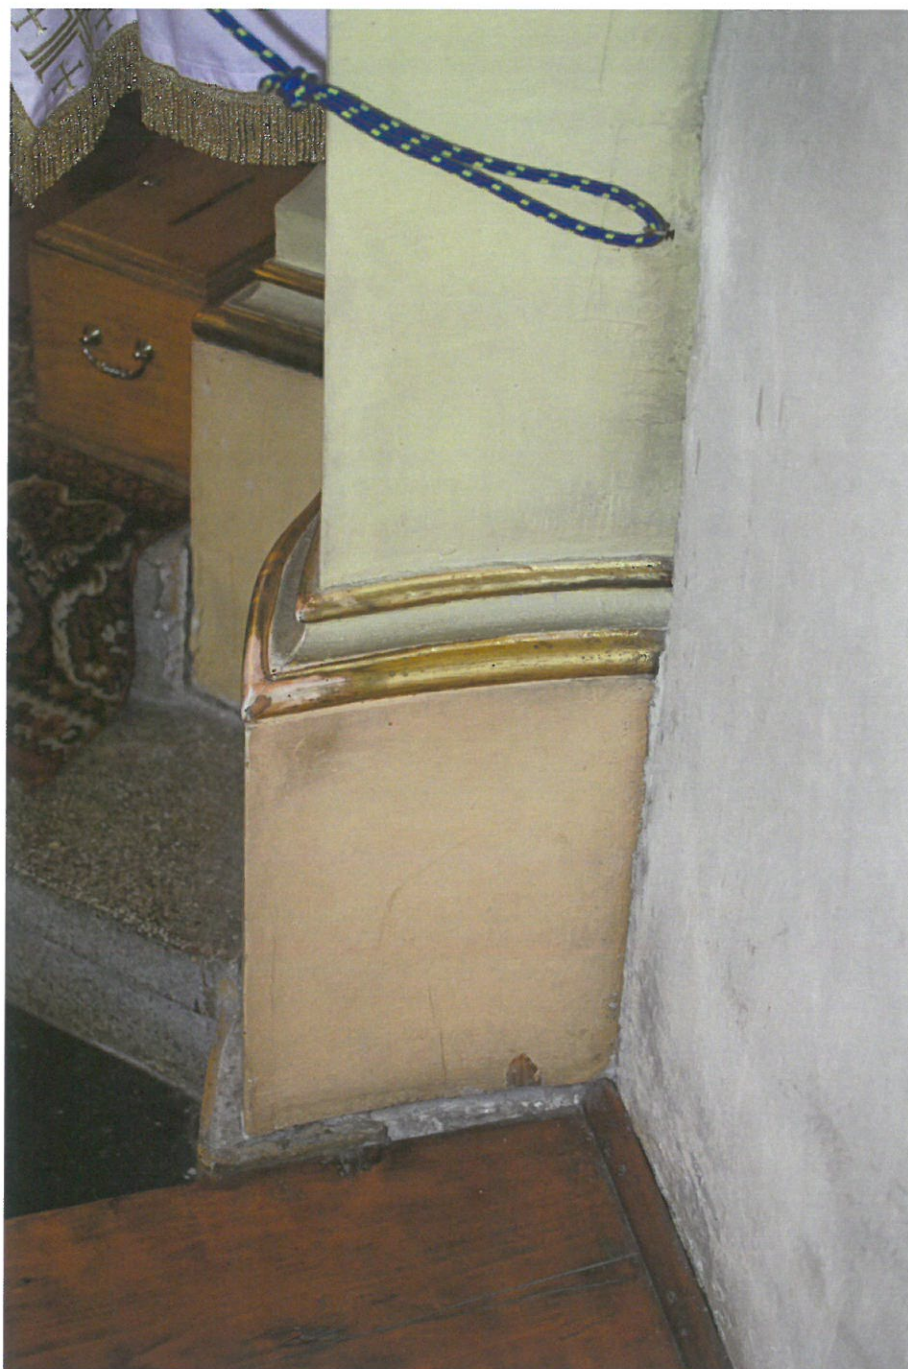
Fot nr 11 Koniusza, kościół pw. Św. Apostołów Piotra i Pawła. Widok ambony przed konserwacją wrzesień 2018 roku. Uszkodzone złożone partie snycerki, oraz polichromia struktury.
