| <b>GEZ</b><br><b>46</b> | <b>KARTA ADRESOWA ZABYTKU</b> | | 3. Miejscowość<br><br><b>Czeska Wieś</b> |
| 1. Nazwa<br><br><b>Budynek mieszkalno-gospodarczy w zagrodzie</b> | 2. Czas powstania<br><br><b>4 ćw. XIX w., 1934 r.</b> | | |

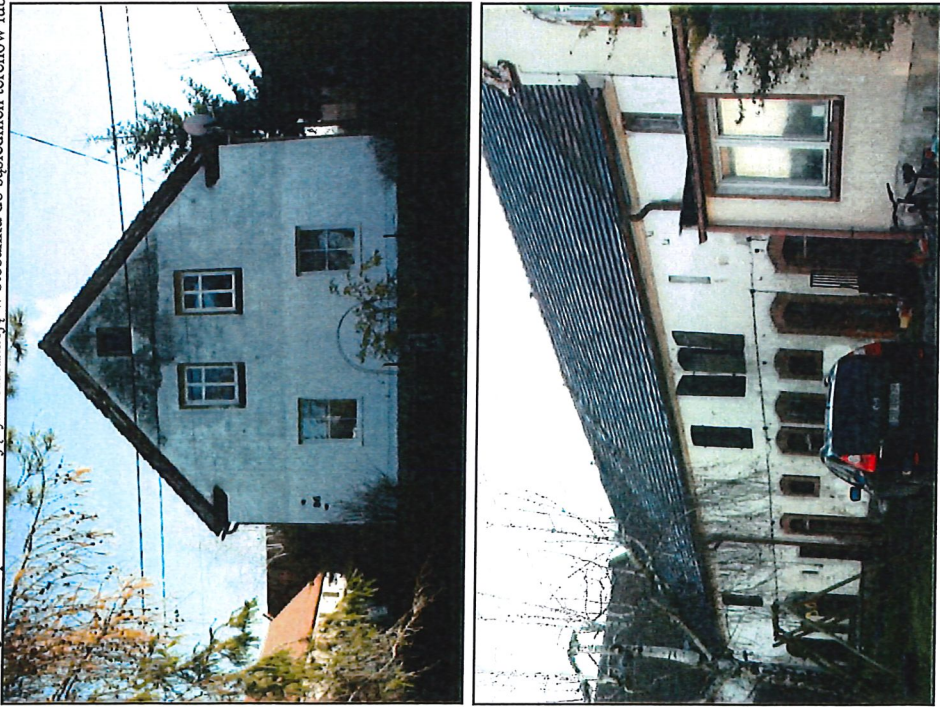
| 1. Widok od płn.-zach. 2. Widok od płn.-zach. na część mieszkalną. 3. Widok od płn.-zach. na część gospodarczą. 4. Lokalizacja. | | | |

W części gospodarczej widoczne jest falowanie, a także pojedyncze ubytki. Wody opadowe odprowadzane są z połaci poprzez rynny i rury spustowe, a także poprzez okapy. Lokalnie rynny są pouginane. Mury bez widocznych odchyleń czy spekań, w partiach dolnych ze śladami zawilgocecia. Tynki zróżnicowane, z ubytkami (główni w elewacji pld.-zach.), a także lokalnymi odparzeniami i spekaniami. Wielkość i rozmieszczenie otworów, a także ślady na elewacjach wskazują na zmiany w otworowaniu. W ostatnich latach wybito okno balkonowe, przekształcono część otworów okennych, jeden zamurowano. Okna zostały w większości wymienione na ahistoryczne, podobnie jak drzwi. W części gospodarczej stolarka w partiach dolnych zdegradowana, z ubytkami malatur/impregnatów. Wartości zabytkowe obniżą ganek, którego forma nie koresponduje z architekturą budynku.

- uzupełnienie ubytków w pokryciu dachowym, ewentualnie remont więźby w wymaganym zakresie,
- wymiana uszkodzonych rynien,
- rozpoznanie i wyeliminowanie przyczyn zawilgocecia murów,
- uzupełnienie ubytków tynków,
- w przypadku podjęcia remontu budynku należy dążyć do: przywrócenia pierwotnej wielkości i rozmieszczenia otworów z dopuszczeniem stosowania blend; wymiany wórnnych okien i drzwi na stolarkę w formach powtarzających rozwiązania historyczne; renowacji/wymiany stolarki w części gospodarczej; usunięcia ganku.
