| <b>GEZ</b><br><b>10</b> | <b>KARTA ADRESOWA ZABYTKU</b> | | 3. Miejscowość<br><br><b>Czeska Wieś</b> |
| 1. Nazwa<br><br><b>Budynek mieszkalno-gospodarczy<br/>w zagrodzie</b> | 2. Czas powstania<br><br><b>3 ćw. XIX w.</b> | 7. Fotografia z opisem wskazującym orientację w stosunku do sąsiednich terenów lub stron świata albo mapa z zaznaczonym stanowiskiem archeologicznym | |
| | | 4. Adres<br>Czeska Wieś nr 11, dz. nr 523<br><br>5. Przynależność administracyjna<br>województwo opolskie<br>powiat brzeski<br>gmina Olszanka | |

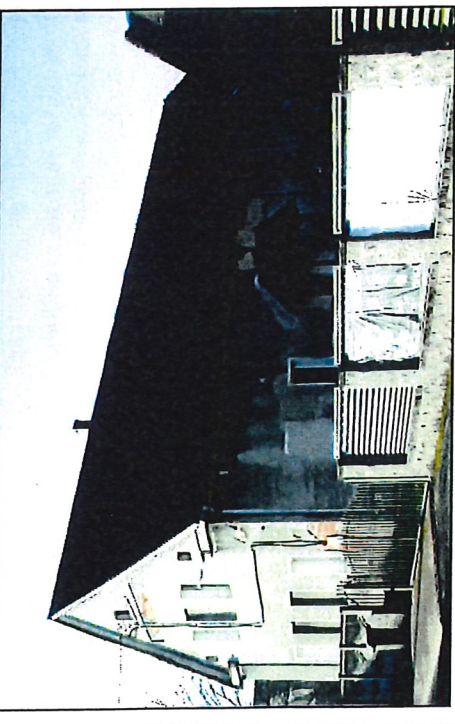
1. Widok od pld.-wsch. 2. Widok od pñ. 3. Widok od pld. 4. Lokalizacja.

Pokrycie dachowe ponad częścią mieszkalną zostało przed laty wymienione na materiał ahistoryczny, w stanie dobrym. W połaciach ponad częścią gospodarczą brak jest ugięć czy falowania, w pokryciu występują ubytki. Wody opadowe odprowadzane są z połaci poprzez rynny i rury spustowe, spełniające swoją rolę jedynie w części budynku. Mury bez widocznych odchyleń, ze spekaniami w części gospodarczej, w partiach dolnych ze śladami zawilgocenia. Tynki w stanie złym, z znacznymi ubytkami, odparzone i spekane. Osłonięte partie murów z ubytkami cegieł i zapraw spajających mury. Ślady na elewacjach wskazują na zmiany w otworowaniu. Stolarka oraz wtórne drzwi i okna w formach ahistorycznych, podobnie jak wiatrołap.

- uzupełnienie ubytków w pokryciu dachowym, a docelowo wykonanie pokrycia w całości z dachówki ceramicznej karpówki,
- uzupełnienie brakujących rynien i rur spustowych,
- rozpoznanie i wyeliminowanie przyczyn zawilgocenia murów,
- przemurowanie osłabionych partii murów,
- uzupełnienie ubytków tynków,
- w przypadku podjęcia remontu budynku należy dążyć do: wymiany tynków na nowe wykonane na bazie wapna hydraulicznego, przy zachowaniu istniejącej dekoracji architektonicznej; przywrócenia pierwotnej wielkości i rozmieszczenia otworów (z dopuszczeniem stosowania blend); usunięcia wiatrołapu; wymiany okien i drzwi na stolarkę o formach nawiązujących do rozwiązań historycznych.
