| <b>GEZ</b><br><b>13</b> | <b>KARTA ADRESOWA ZABYTKU</b> | | 3. Miejscowość<br><br><b>Czeska Wieś</b> |
| 1. Nazwa<br><br><b>Budynek mieszkalno-gospodarczy<br/>w zagrodzie</b> | 2. Czas powstania<br><br><b>ok. 1880 r., pocz. XX w.</b> | <div data-bbox="406 1366 893 2072"> 7. Fotografia z opisem wskazującym orientację w stosunku do sąsiednich terenów lub stron świata albo mapa z zaznaczonym stanowiskiem archeologicznym<br/> </div> <div data-bbox="406 649 893 1355"> </div> <div data-bbox="901 1366 1364 2072"> </div> <div data-bbox="901 649 1364 1355"> </div> <div data-bbox="901 190 1404 638"> 6. Formy ochrony<br/><br/> Zarządzenie Nr WG-VII-55/2016 Wójta Gminy Olszanka z dnia 1 sierpnia 2016 r. w sprawie przyjęcia Gminnej Ewidencji Zabytków Gminy Olszanka<br/> </div> | |

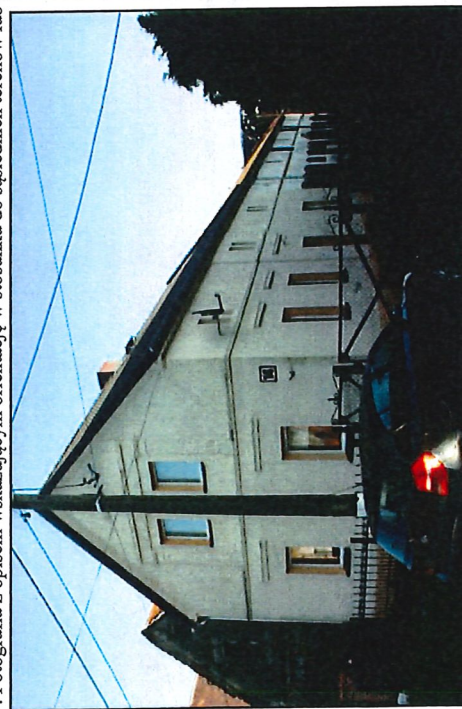
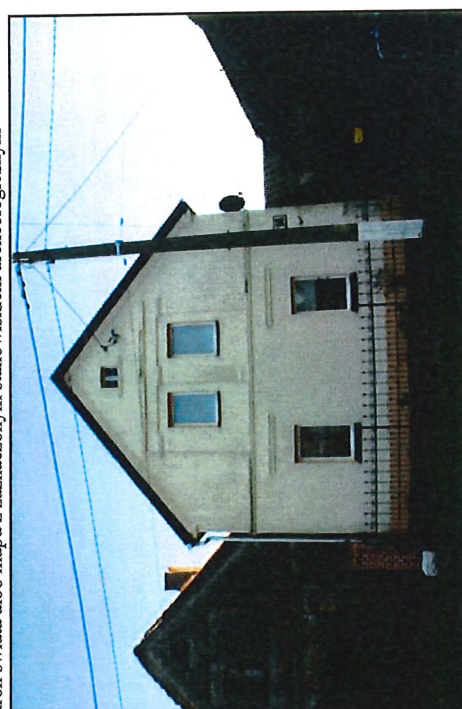
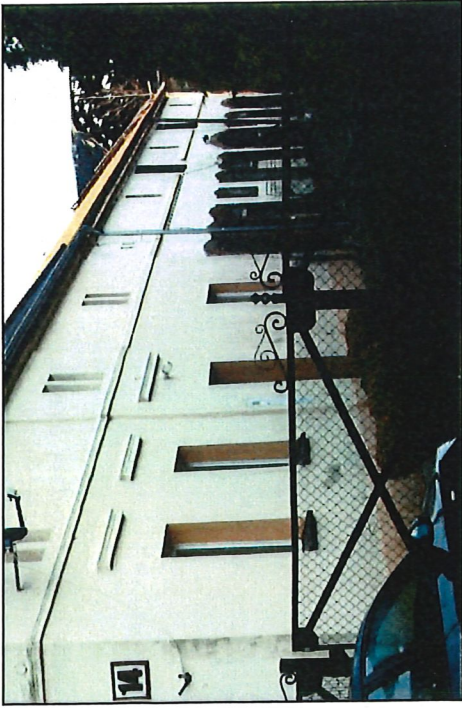
1. Widok od zach. 2. Widok od zach. 3. Widok od półn. 4. Lokalizacja.

Pokrycie dachowe części mieszkalnej zostało wymienione w ostatnim czasie na materiał ahistoryczny (wczesniej łupek kamienny). W połaciach dachu części gospodarczej brak jest widocznych ugięć czy falowania, a także ubytków. Wody opadowe odprowadzane są z połaci poprzez rynny i rury spustowe. Mury bez widocznych odchyłen lub spękań, w partiach dolnych – szczególnie części gospodarczej – zawilgoczone. Po 1991 r. rozbiorce uległa dwuosiowa część budynku gospodarczego, oddzielona w połaci dachu ogniomurem i przyległa do stodoły. W partii cokołowej części gospodarczej występują ubytki cegieł i spajającej je zaprawy. Wielkość i rozmieszczenie otworów, a także archiwalna fotografia z 1991 r. wskazują na zmiany w otworowaniu. Tynki wótrne, cementowo-wapienne. Zapewne równolegle z ich wymianą nastąpiło uproszczenie dekoracji architektonicznej. Stolarka okienna części mieszkalnej została wymieniona na okna w formach ahistorycznych. Stolarka drzwiowa i brama z widoczną degradacją drewna w partiach dolnych, a także z ubytkami. Ślusarka okienna z widoczną korozją.

- rozpoznanie i wyeliminowanie przyczyn zawilgoczenia murów,
- uzupełnienie ubytków cegieł i zapraw w partii cokołowej części gospodarczej,
- w przypadku podjęcia remontu budynku należy dążyć do: przywrócenia pierwotnej wielkości i rozmieszczenia otworów z dopuszczeniem stosowania blend; przywrócenia stolarki okiennej i drzwiowej w formach nawiązujących do historycznych; renowacji stolarki części gospodarczej oraz ślusarki; wymiany pokrycia dachowego z blachy na dachówkę karpiołkę lub łupek kamienny (ewentualnie jego imitację).
