| GEZ<br>35 | KARTA ADRESOWA ZABYTKU | | 3. Miejscowość<br><br><b>Czeska Wieś</b> |
| 1. Nazwa<br><br><b>Budynek mieszkalny w zagrodzie</b> | 2. Czas powstania<br><br><b>ok. 1880 r.</b> | | |
| 7. Fotografia z opisem wskazującym orientację w stosunku do sąsiednich terenów lub stron świata albo mapa z zaznaczonym stanowiskiem archeologicznym <div> </div> | | | 4. Adres<br><br>Czeska Wieś nr 45, dz. nr 501 |

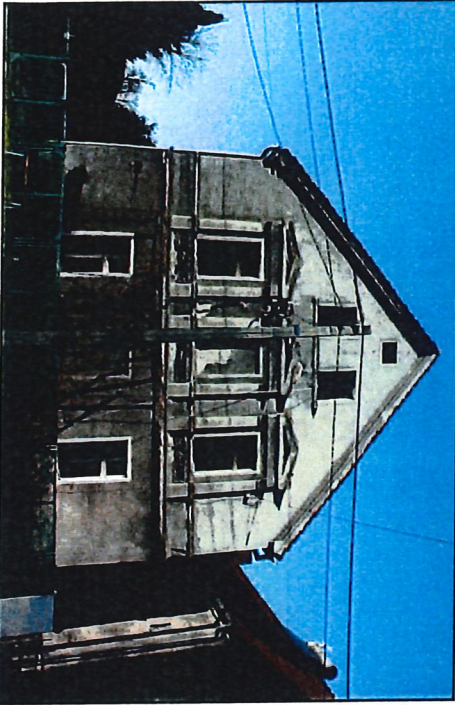
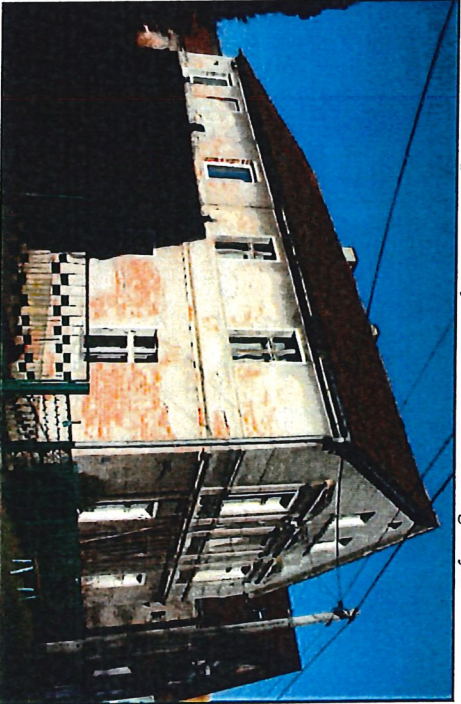
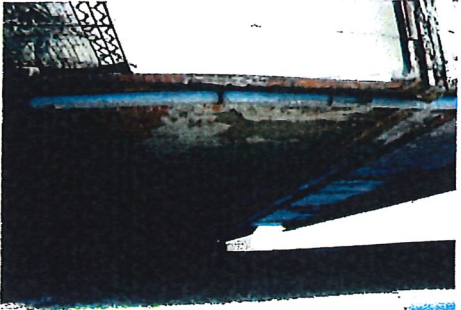
| 1. Widok od pld.-wsch. 2. Widok od pld. 3. Widok od pñ.-wsch. 4. Lokalizacja. <div> </div> | | | 5. Przynależność administracyjna<br><br>województwo opolskie<br><br>powiat brzeski<br><br>gmina Olszanka<br><br>6. Formy ochrony<br><br>Zarządzenie Nr WG-VII-55/2016 Wójt Gminy Olszanka z dnia 1 sierpnia 2016 r. w sprawie przyjęcia Gminnej Ewidencji Zabytków Gminy Olszanka |

W połaciach dachu brak widocznych ugięć i falowania. W pokryciu występują pojedyncze ubytki. Wody opadowe odprowadzane są z połaci za pomocą rynien i rur spustowych wpiętych do kanalizacji. Mury bez widocznych odchyleń i spękań, w partiach dolnych ze śladami zawilgocenia. Tynki z znacznymi ubytkami, odparzone i spękane. Wielkość i rozmieszczenie pojedynczych otworów okiennych wskazują na zmiany w otworowaniu. Stolarka okienna z ubytkami malatur i kitów, a także z widoczną degradacją drewna. Okna wtórne w formach ahistorycznych. Stolarka drzwiowa w stanie dostatecznym.

- uzupełnienie ubytków w pokryciu dachowym,
- rozpoznanie i wyeliminowanie przyczyn zawilgocenia murów,
- uzupełnienie ubytków tynków,
- przypadku podjęcia remontu budynku należy dążyć do: przywrócenia pierwotnej wielkości i rozmieszczenia otworów z dopuszczeniem stosowania blend; wymiany tynków na nowe wykonane na bazie wapna hydraulicznego przy zachowaniu istniejącej dekoracji architektonicznej; wymiany okien PCV na stolarkę w formach powtarzających rozwiązania historyczne; renowacji historycznej stolarki okiennej i drzwiowej.
