**Inwentaryzacja Kościoła Pw. Niepokalanego Poczęcia  
NMP w Jasieńcu Soleckim**

Wrzesień 2021

Inwentaryzacja architektoniczno – budowlana

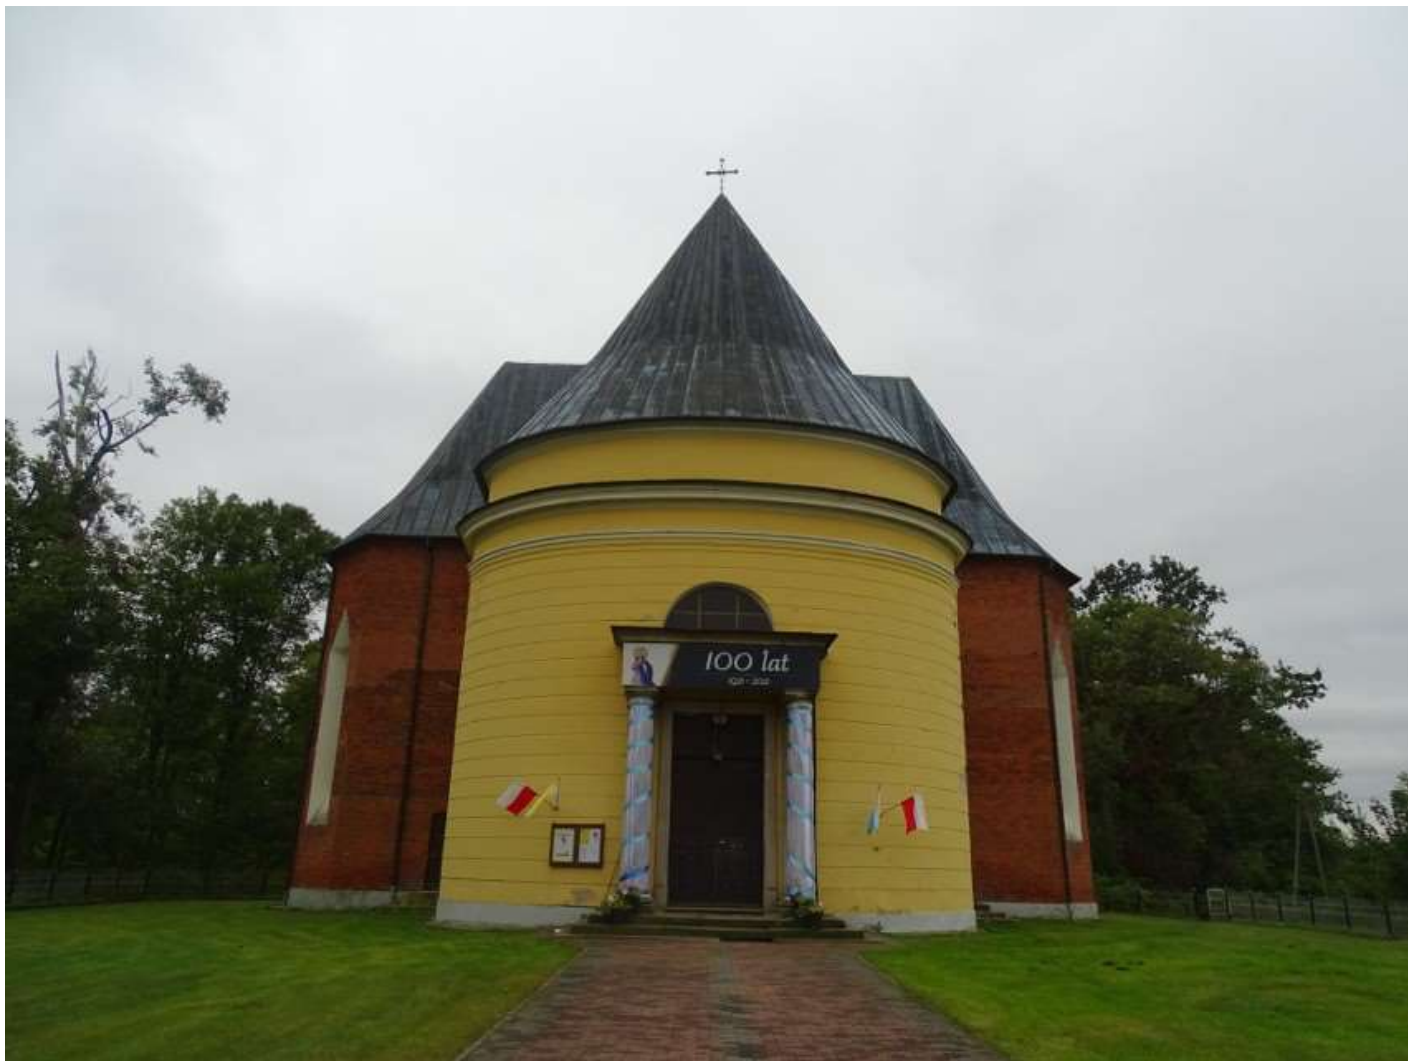
Widok od strony północnej (Rys. 6) na dawną kaplicę oraz dobudowaną część kościoła.

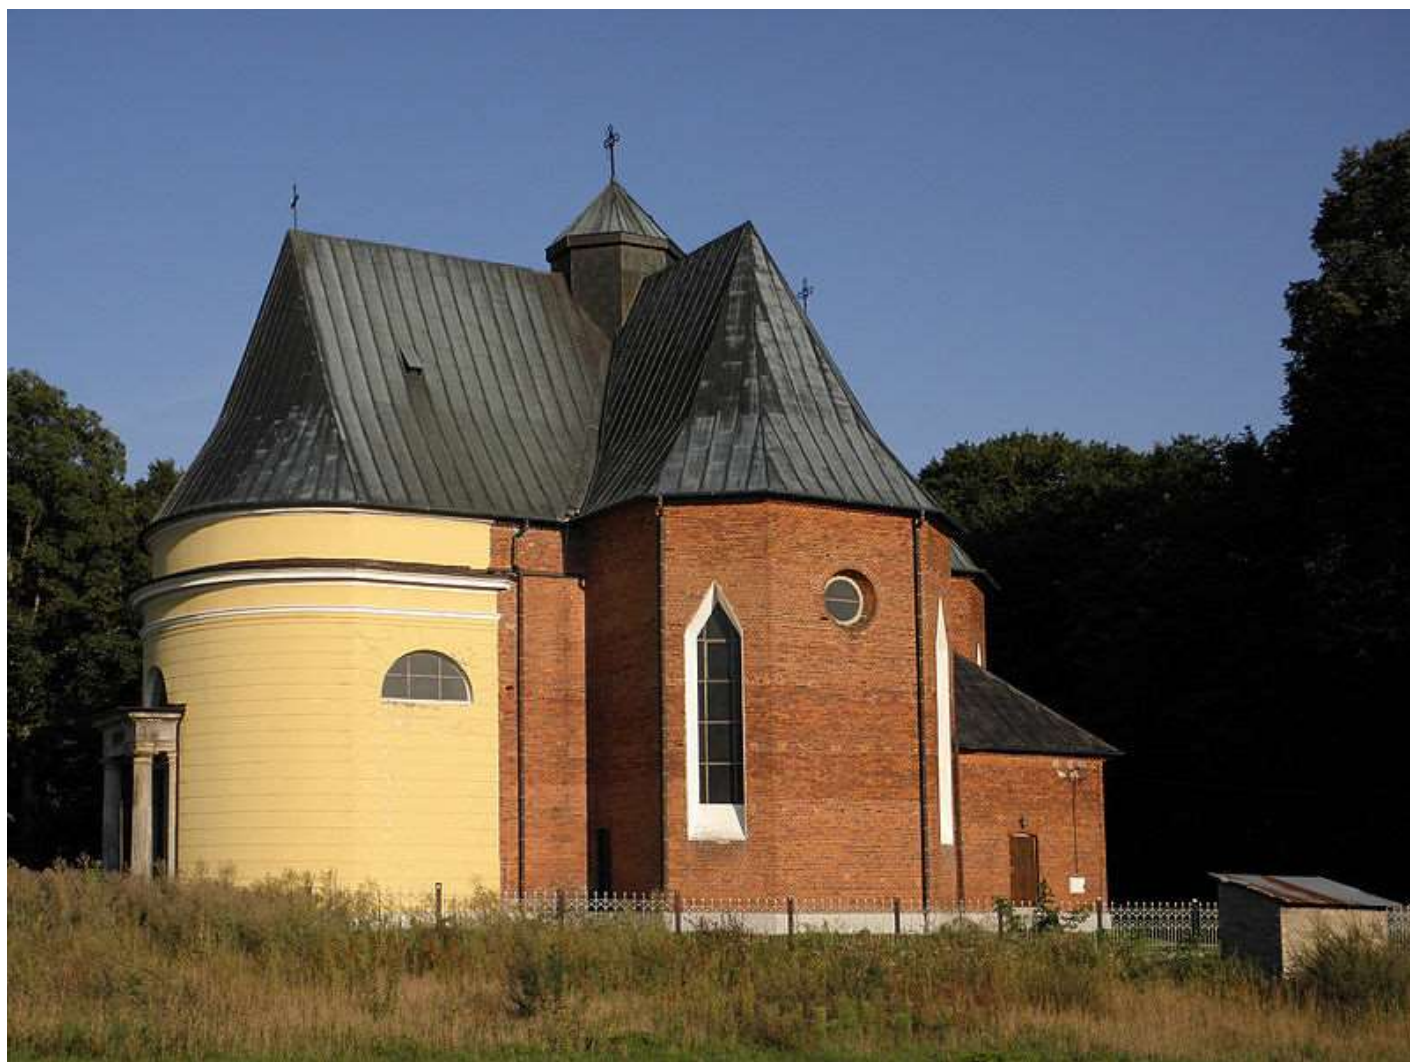
Widok od strony zachodniej (rys. 13) po lewej stronie dawna kaplica, po prawej nowa kaplica oraz zakrystia.

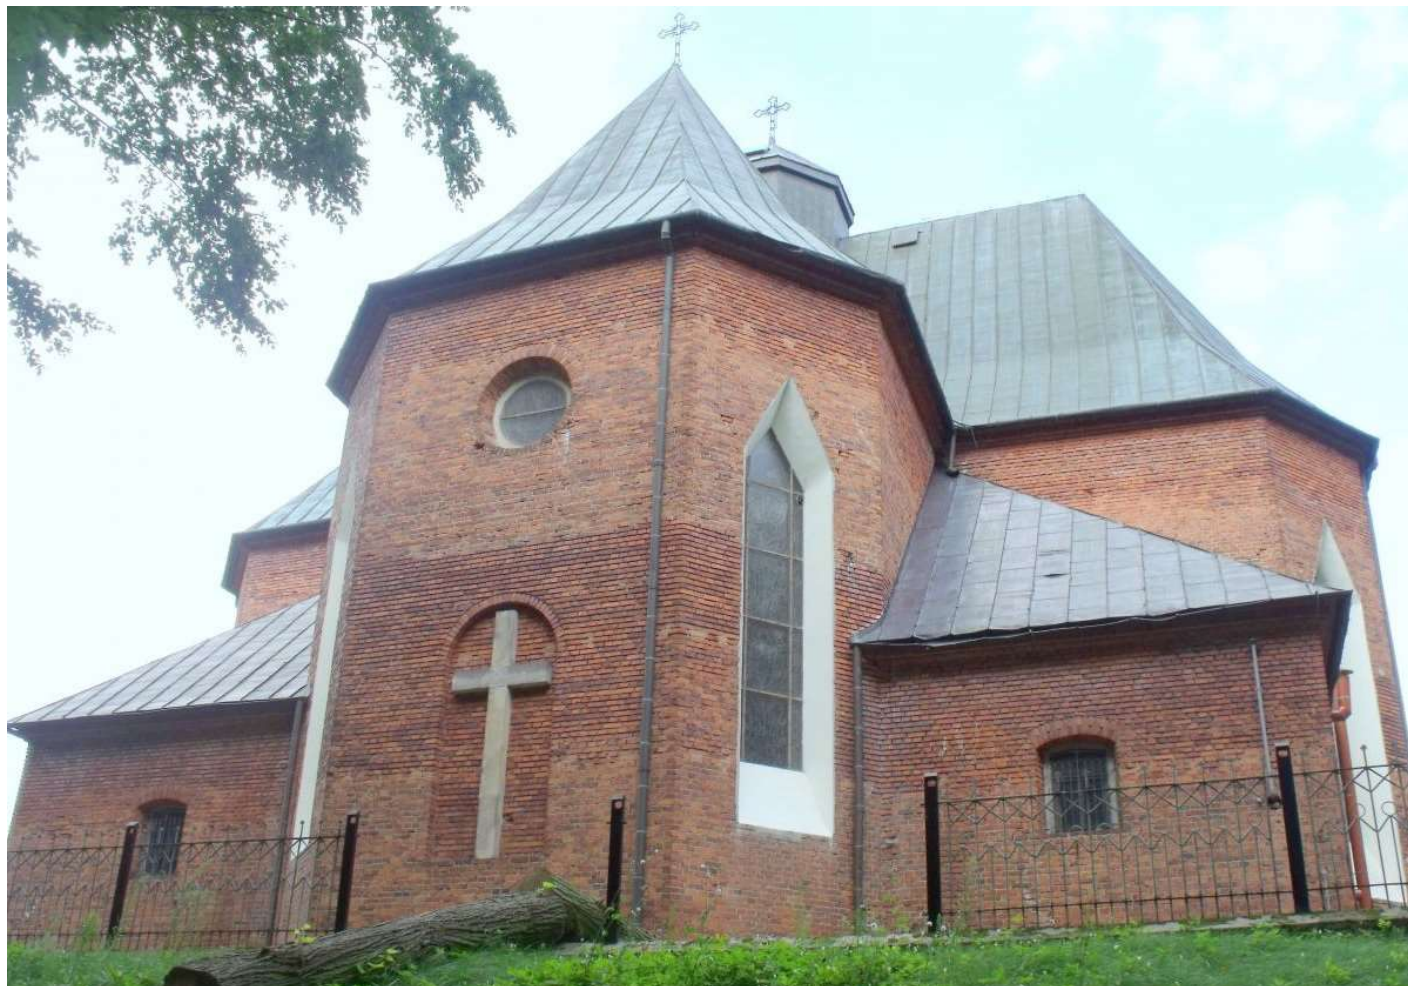
Widok na część południową (rys. 12). Na zdjęciu widoczna zakrystia ( po lewej), prezbiterium (w centrum) oraz pomieszczenie magazynowe (po prawej).

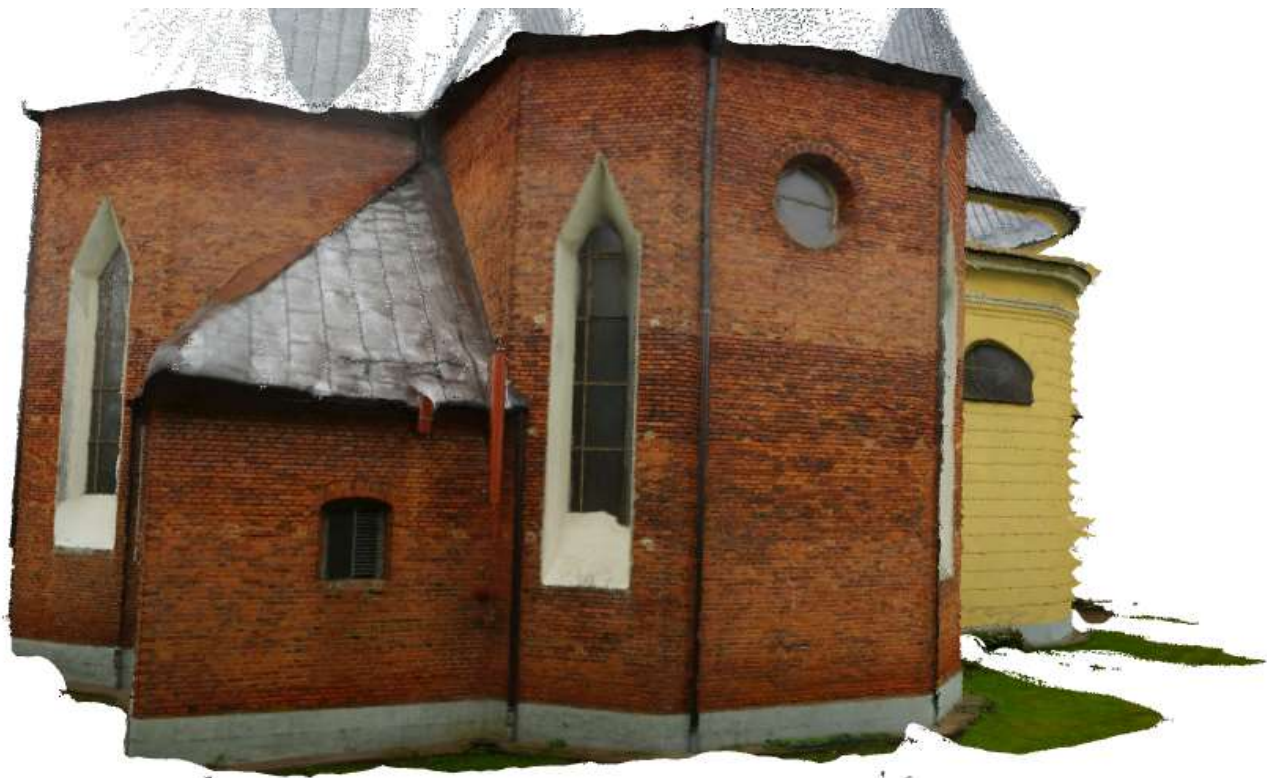
Widok od strony wschodniej (rys. 7), widok na dawną kaplice (po prawej), nową kaplice (w środku) oraz pomieszczenie magazynowe i prezbiterium (po lewej).
