| <b>GEZ</b><br><b>8</b> | <b>KARTA ADRESOWA ZABYTUKU</b> | | 3. Miejscowość<br><br><b>Czeska Wieś</b> |
| 1. Nazwa<br><br><b>Budynek mieszkalny</b> | 2. Czas powstania<br><br><b>pocz. XX w.</b> | 7. Fotografia z opisem wskazującym orientację w stosunku do sąsiednich terenów lub stron świata albo mapa z zaznaczonym stanowiskiem archeologicznym<br><br> | 4. Adres<br>Czeska Wieś nr 8, dz. nr 525<br><br>5. Przynależność administracyjna<br>województwo opolskie<br>powiat brzeski<br>gmina Olszanka<br><br>6. Formy ochrony<br>Zarządzenie Nr WG-VII-55/2016 Wójta Gminy Olszanka z dnia 1 sierpnia 2016 r. w sprawie przyjęcia Gminnej Ewidencji Zabytków Gminy Olszanka |

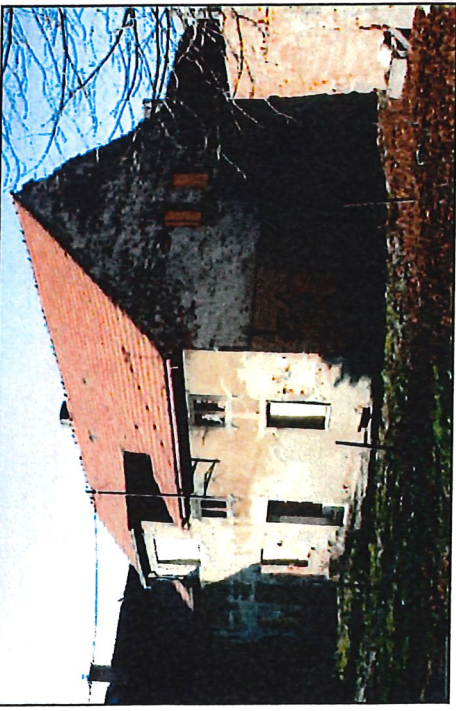
1. Widok od pld.-wsch. 2. Widok od ptn. 3. Widok od ptd. 4. Lokalizacja.

W połaciach dachu brak jest widocznych ugięć i falowania. W pokryciu dachowym występują ubytki. Kominy pozabawione są tynków, z ubytkami zapraw spajających ceglaną substancję, rozwarstwione. Rynny i rury spustowe zachowane w części, odprowadzanie wód opadowych z połaci jest nieskuteczne. Mury bez widocznych odchyleń i spękań, w partiach dolnych i lokalnie wyżej zawilgocone, z nalotem biologicznym. Tynki w stanie złym, w znacznym stopniu odpady, pozostałe z ubytkami, spękane i odparzone. Otwory okienne w większości zabezpieczone płytami OSB. Zachowana stolarka w stanie złym, pozabawione malatur, z ubytkami szklenia i degradacją drewna. Stolarka drzwiowa w formach anistorycznych.

- uzupełnienie ubytków w pokryciu dachowym,
- montaż nowych rynien i rur spustowych,
- remont kominów,
- rozpoznanie i wyeliminowanie przyczyn zawilgocenia murów,
- wymiana tynków na nowe wykonane na bazie wapna hydraulicznego przy zachowaniu istniejącej i pod warunkiem odtworzenia zniszczonej dekoracji architektonicznej,
- montaż nowej stolarki okiennej i drzwiowej w formach nawiązujących do rozwiązań historycznych.
