| <b>GEZ</b><br><b>32</b> | <b>KARTA ADRESOWA ZABYTKU</b> | | 3. Miejscowość<br><br><b>Czeska Wieś</b> |
| 1. Nazwa<br><br><b>Budynek mieszkalno-gospodarczy<br/>w zagrodzie</b> | 2. Czas powstania<br><br><b>ok. 1870 r.</b> | 7. Fotografia z opisem wskazującym orientację w stosunku do sąsiednich terenów lub stron świata albo mapa z zaznaczonym stanowiskiem archeologicznym | |
| | | 4. Adres<br>Czeska Wieś nr 40, dz. nr 505/1 | 5. Przynależność administracyjna<br>województwo opolskie<br>powiat brzeski<br>gmina Olszanka |

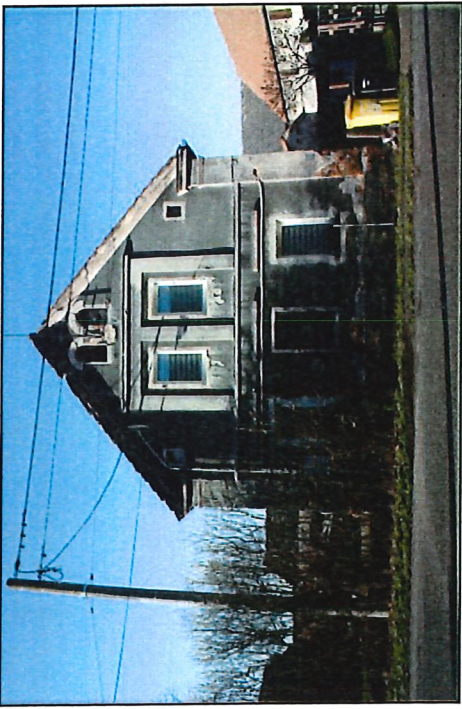
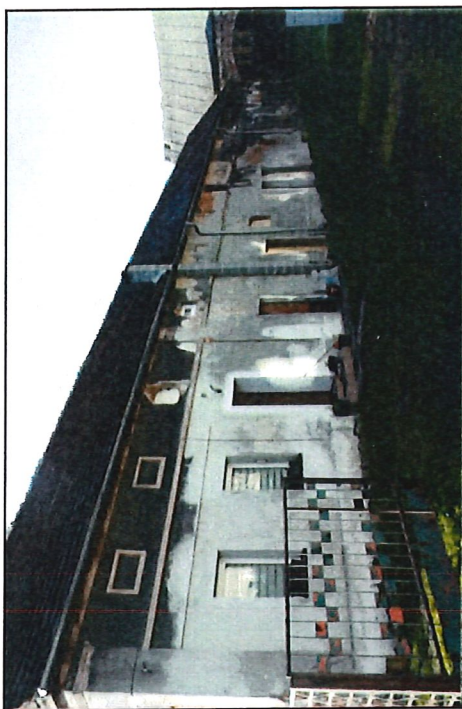
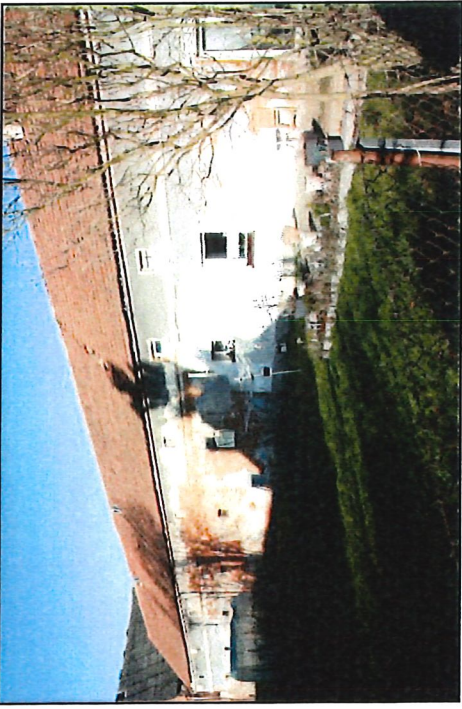
1. Widok od pld.-wsch. 2. Widok od pld.-wsch. 3. Widok od pld. 4. Lokalizacja.

W połaciach dachu brak ugięć i falowania. W pokryciu występują ubytki, głównie w części gospodarczej. Wody opadowe odprowadzane są z połaci poprzez rynny i rury spustowe oraz okapy, tuż pod mury budynku. Brak jest części rur spustowych. Mury bez widocznych odchylen i spękań, w partiach dolnych ze śladami zawilgocenia. Tynki wtórne i historyczne, z znacznymi ubytkami, lokalnie spękane i odparzone. Odstonięte partie ceglanoego muru z widoczną degradacją i ubytkami cegły, a także z ubytkami zapraw. Wielkość i rozmieszczenie części otworów wskazują na zmiany w otworowaniu. Okna, a także część drzwi w formach współczesnych. Deskowa stolarka drzwiowa i bramna części gospodarczej w stanie miernym.

- uzupełnienie ubytków w pokryciu dachowym,
- rozpoznanie i wyeliminowanie przyczyn zawilgocenia murów,
- montaż rynien i rur spustowych,
- uzupełnienie ubytków tynków,
- w przypadku podjęcia remontu budynku należy dążyć do: wymiany tynków na nowe wykonane na bazie wapna hydraulicznego przy zachowaniu istniejącej i pod warunkiem odtworzeniem zniszczonej dekoracji architektonicznej; przywrócenia pierwotnej wielkości i rozmieszczenia otworów; wymiany okien PCV na stolarkę w formach powtarzających rozwiązania historyczne; wymiany wtórnej stolarki drzwiowej na stolarkę o formach powtarzających rozwiązania historyczne.
