| <b>GEZ</b><br><b>14</b> | <b>KARTA ADRESOWA ZABYTKU</b> | | 3. Miejscowość<br><br><b>Czeska Wieś</b> |
| 1. Nazwa<br><br><b>Budynek mieszkalny i stodoła w zagrodzie</b> | 2. Czas powstania<br><br><b>ok. 1860 r.; 3 ćw. XIX w.</b> | 4. Adres<br>Czeska Wieś nr 14 i 15, dz. nr 435/1,<br>435/2 i 436/1 | |

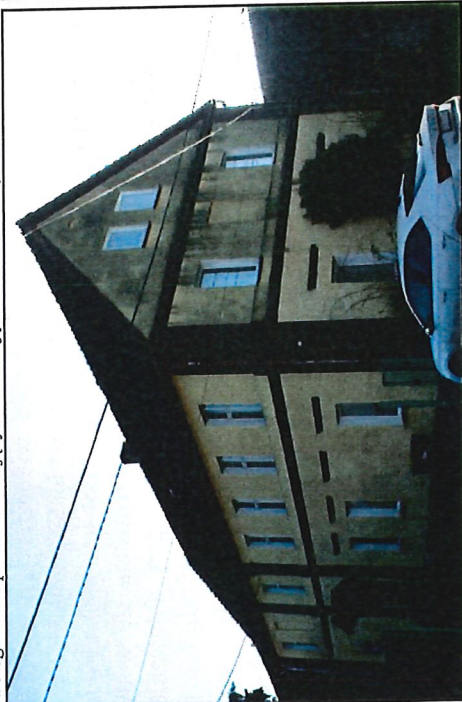
1. Widok bud. mieszkalnego od pñ.-zach. 2. Widok bud. mieszkalnego od pñd.-zach. 3. Widok stodoły od zach. 4. Lokalizacja.

W połaciach dachu budynku mieszkalnego brak widocznych ugięć czy falowania, w pokryciu występują pojedyncze ubytki. Wody opadowe odprowadzane są poprzez rynny i rury spustowe. Mury bez widocznych odchyleń lub spękań, w partiach dolnych ze śladami zawilgocenia. Wielkość i rozmieszczenie otworów wskazują na zmiany w otworowaniu. Tynki z niewielkimi ubytkami, malatury silnie zabrudzone. Zapewne równoległe z ich wymianą zniszczeniu uległa część dekoracji architektonicznej. Stolarka okienna i drzwiowa z ubytkami malatur i kitów, lokalnie widoczna jest również degradacja drewna. Wtórne okna bez nawiązania formą do historycznych.

- uzupełnienie ubytków w pokryciu dachowym,
- rozpoznanie i wyeliminowanie przyczyn zawilgocenia murów,
- w przypadku podjęcia remontu budynku należy dążyć do: przywrócenia pierwotnej wielkości i rozmieszczenia otworów; renowacji stolarki okiennej i drzwiowej; wymiany okien PCV na stolarkę w formach powtarzających historyczne; wymiana tynków na nowe wykonane na bazie wapna hydraulicznego z przywróceniem pierwotnej formy dekoracji architektonicznej.

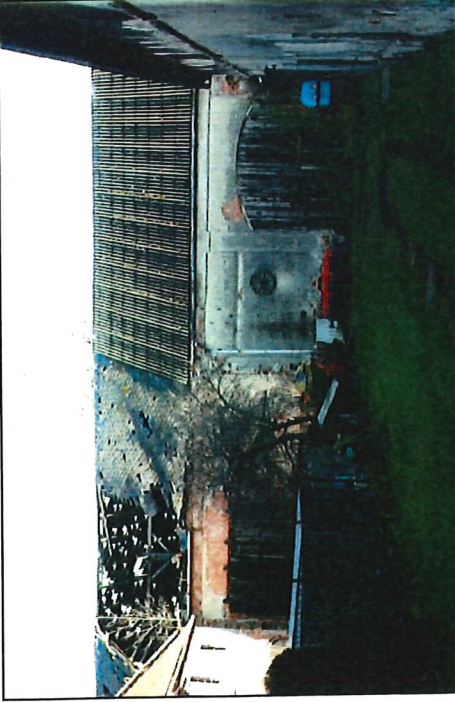
Część płn. dachu stodoły zarwała się do wnętrza, widoczna jest uszkodzona konstrukcja więźby dachowej. Do wnętrza swobodnie przedostają się wody opadowe. Część południowa dachu nakrytego eternitem bez ugięć, falowania z ubytkami w pokryciu. Rynny i rury spustowe nie spełniają swojej roli. Mury zły, w dużym stopniu odpady. Stolarka bramna z widoczną degradacją drewna.

- remont konstrukcji dachowej wraz z wymianą pokrycia dachowego na łupkę kamienną lub jego imitację, montaż rynien i rur spustowych,
- wyeliminowanie przyczyn zawilgocenia murów, wymiana tynków, renowacja stolarki.
