| <b>GEZ</b><br><b>9</b> | <b>KARTA ADRESOWA ZABYTKU</b> | | 3. Miejscowość<br><br><b>Czeska Wieś</b> |
| 1. Nazwa<br><br><b>Stodola</b> | 2. Czas powstania<br><br><b>przed 1884 r.</b> | 7. Fotografia z opisem wskazującym orientację w stosunku do sąsiednich terenów lub stron świata albo mapa z zaznaczonym stanowiskiem archeologicznym | |
| | | | 4. Adres<br>Czeska Wieś, dz. nr 522 |

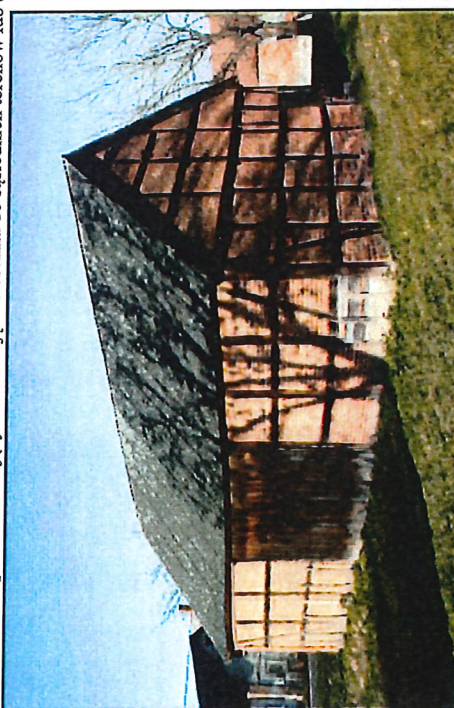
1. Widok od pld.-wsch. 2. Widok od pñ.-wsch. 3. Widok od zach. 4. Lokalizacja.
